ΤΕΧΝΟΛΟΓΙΚΟ ΕΚΠΑΙΔΕΥΤΙΚΟ ΙΔΡΥΜΑ ΔΥΤΙΚΗΣ ΕΛΛΑΔΟΣ
ΣΧΟΛΗ ΤΕΧΝΟΛΟΓΙΚΩΝ ΕΦΑΡΜΟΓΩΝ
ΤΜΗΜΑ ΠΟΛΙΤΙΚΩΝ ΜΗΧΑΝΙΚΩΝ Τ.Ε.

ΠΤΥΧΙΑΚΗ ΕΡΓΑΣΙΑ

ΑΠΟΚΑΤΑΣΤΑΣΗ ΚΑΙ ΕΠΑΝΑΧΡΗΣΗ ΝΕΟΚΛΑΣΣΙΚΟΥ ΚΤΙΡΙΟΥ ΣΤΗΝ
ΠΑΤΡΑ

ΠΑΤΡΑ 2022

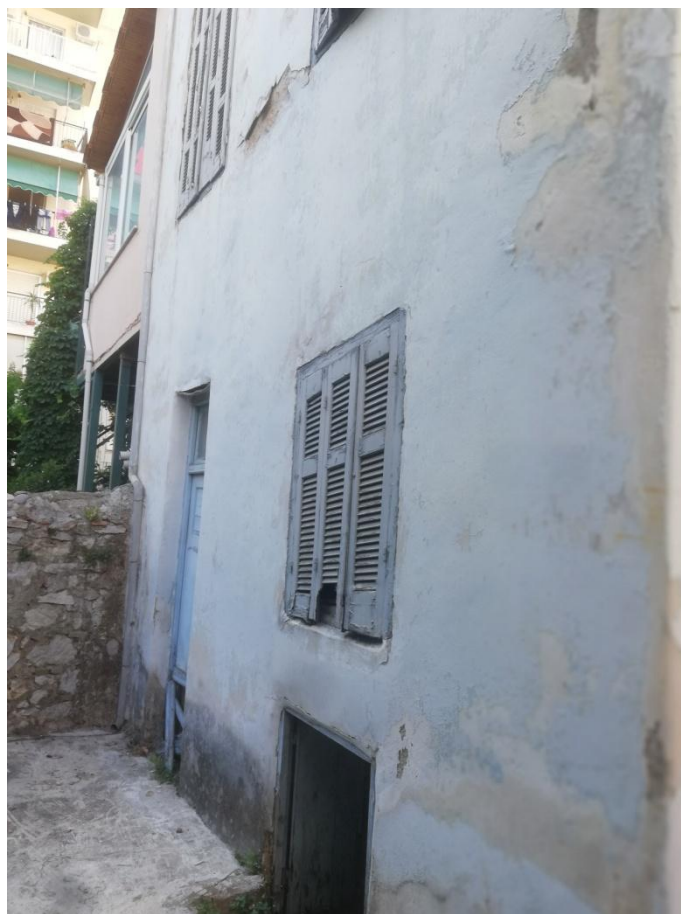
Εικόνα 32. Νότια Όψη

Όσον αφορά στη θεμελίωση, δεν είναι δυνατόν να γνωρίζουμε με σαφήνεια τυχόν φθορές ή ζημιές που έχουν προκληθεί με την πάροδο του χρόνου. Παρόλα αυτά, ύστερα από παρατήρηση των φωτογραφιών που μας δόθηκαν, μπορούμε σε ορισμένα σημεία να δούμε πως υπάρχει ανοδική υγρασία από το ύψους του εδάφους, η οποία όμως δεν διατρέχει περιμετρικά το κτήριο.

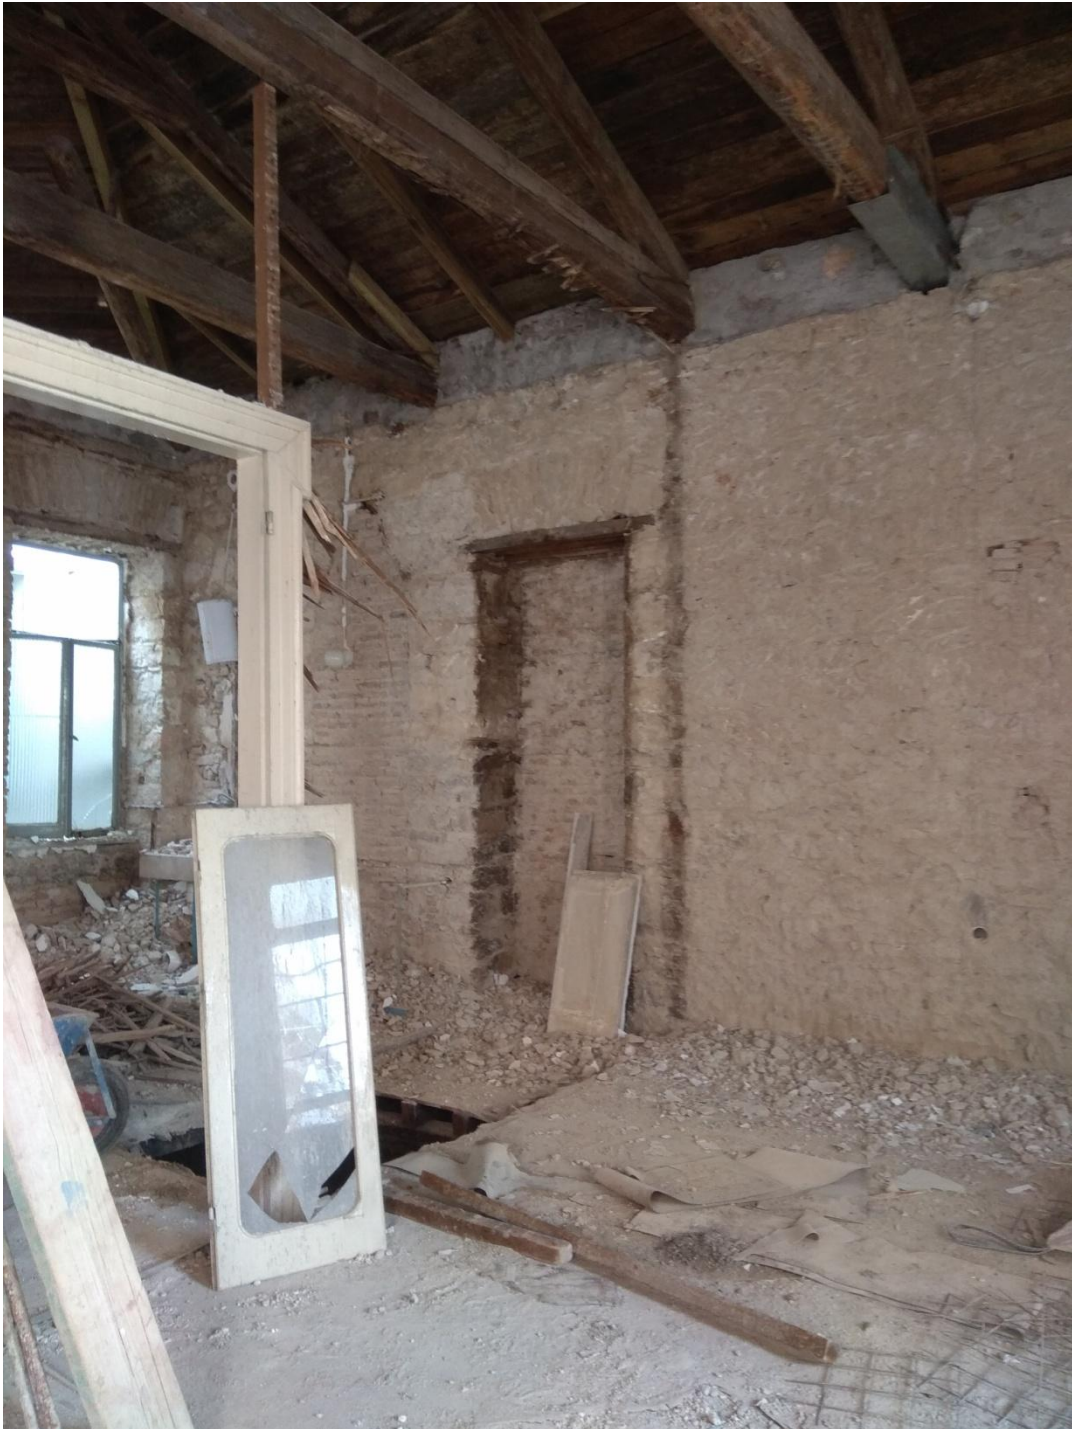
Εικόνα 33. Τμήμα της τοιχοποιίας στο επίπεδο του ορόφου

Στο σύνολο της τοιχοποιίας, τόσο στο επίπεδο του ισογείου όσο και στο επίπεδο του ορόφου, δεν εντοπίζονται φθορές και ζημιές οι οποίες να είναι καταστρεπτικές για το σύνολο του κτηρίου. Επιπλέον, με όσες πληροφορίες είχαμε στη διάθεση μας για την κατάσταση διατήρησης του κτηρίου πριν ξεκινήσει η αποκατάσταση του, είμαστε σε θέση να γνωρίζουμε πως δεν υπήρχαν τοπικές καταρρεύσεις σε κανένα τμήμα του, ούτε όμως και έντονες ρηγματώσεις.

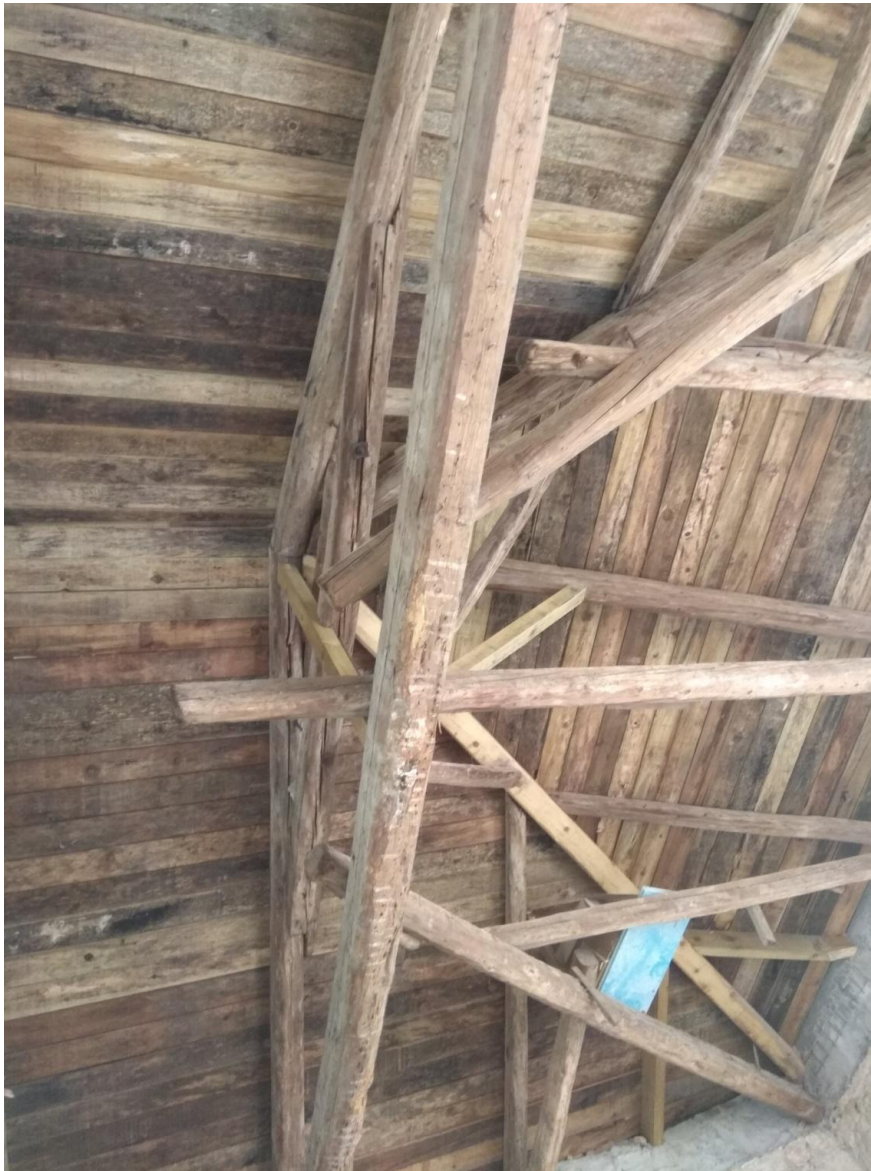
Εικόνα 34. Λεπτομέρεια ξύλινου φορέα νέας στέγης

Έπειτα από επικοινωνία με τον ιδιοκτήτη, η εικόνα που μας μεταφέρθηκε για την κατάσταση διατήρησης της στέγης ήταν ότι τελούσε οριακά υπό κατάρρευση και ήταν επιτακτικής σημασίας οι ενέργειες άμεσης αντικατάστασης της. Πληθώρα φθορών, κυρίως λόγω ελλιπούς συντήρησης κατά το πέρασμα των χρόνων αλλά και εξωτερικών συνθηκών που επικρατούσαν (υγρασία, θερμικές συστολές και διαστολές), οδήγησαν στην απόφαση να ανακατασκευαστεί εκ νέου το σύνολο της στέγσης. Κατά την έναρξη της εργασίας, η κατασκευή της στέγης βρισκόταν στα τελικά στάδια ολοκλήρωσης και έτσι δεν είχαμε τη δυνατότητα να έχουμε εικόνα της αρχικής της κατάστασης. Επιπροσθέτως, μπορούμε να γνωρίζουμε πως στην αρχική της κατάσταση ο ξύλινος φορέας δεν ήταν εμφανής από το επίπεδο του ορόφου.

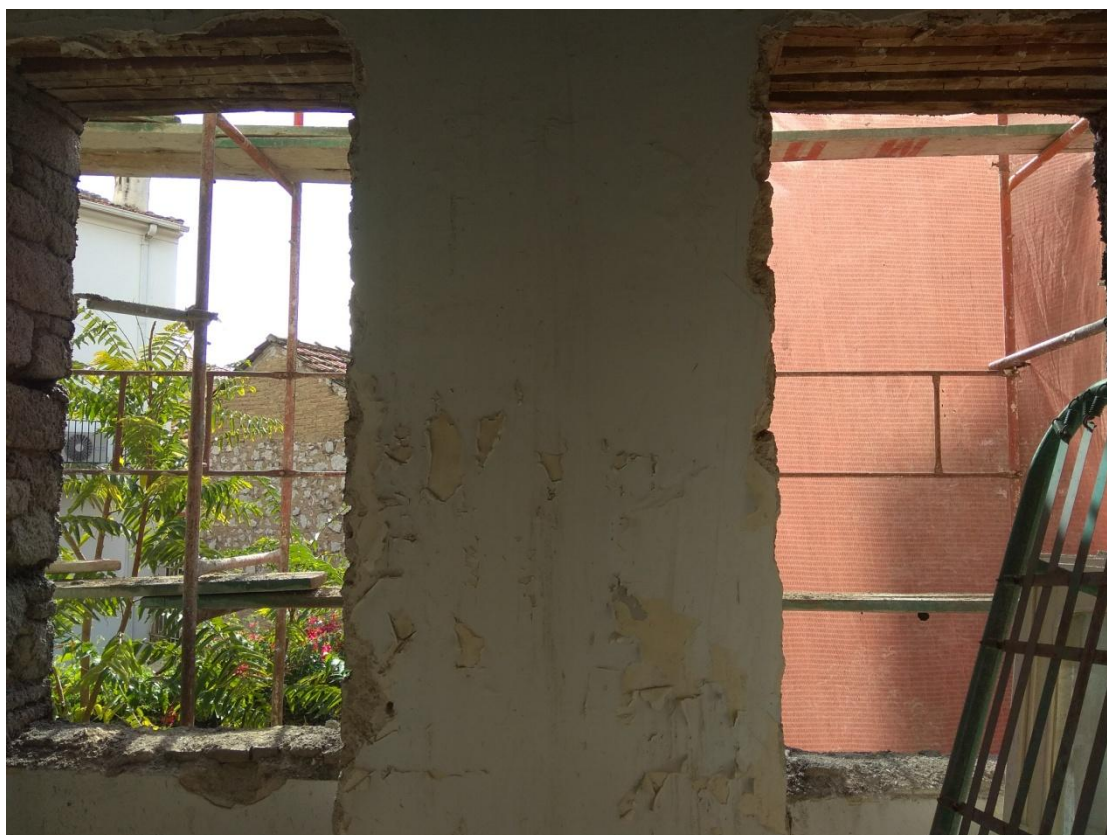
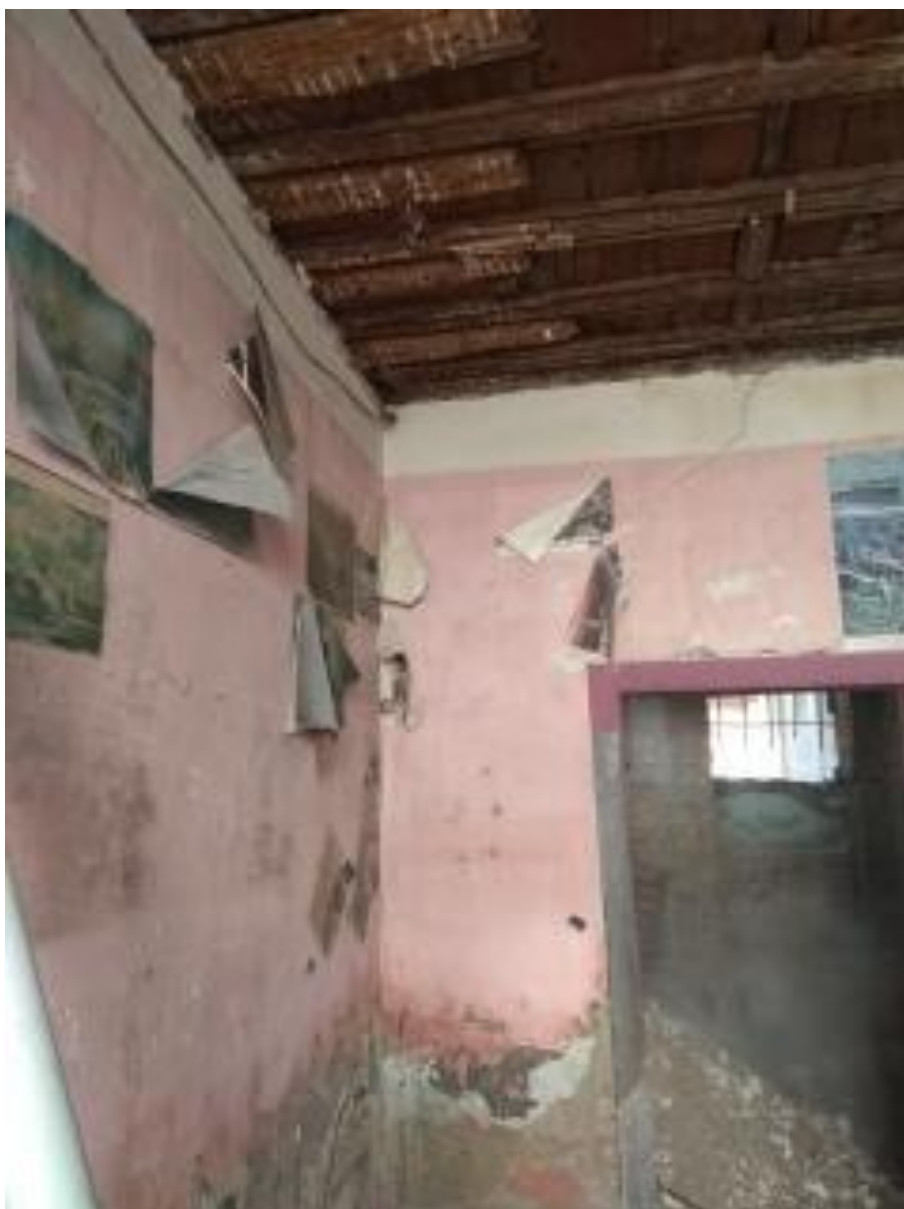
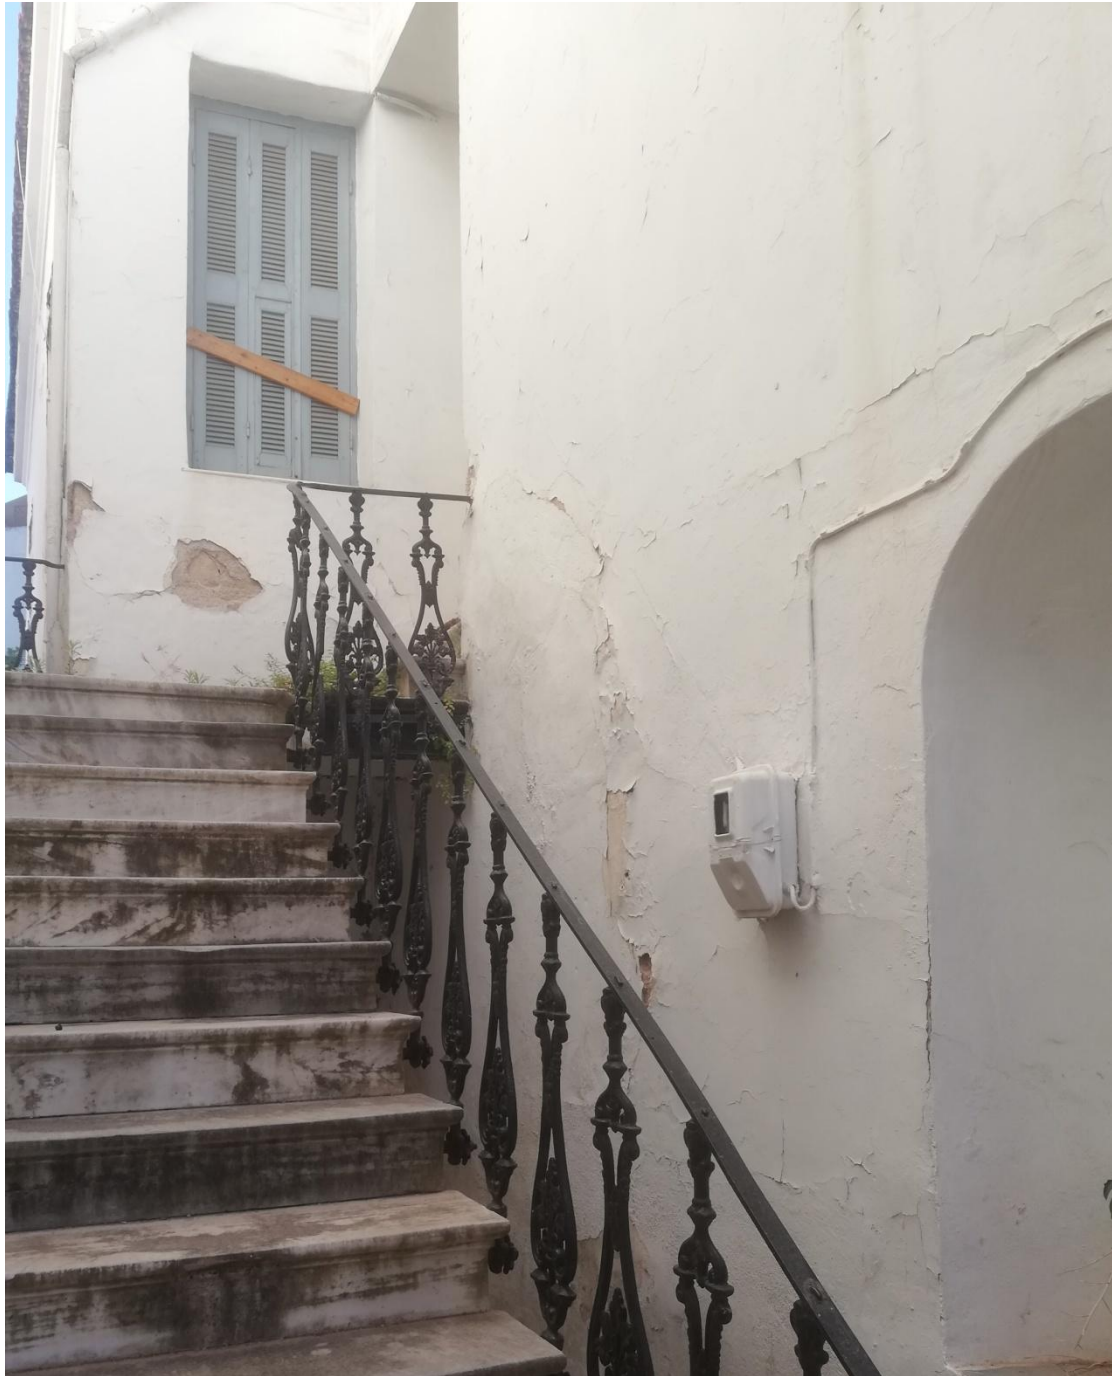
Στηριζόμενοι στην προγενέστερη της επίσκεψης μας εικόνα του κτηρίου, διαπιστώνεται ότι υπάρχει σε πολλά σημεία τοπική αποφλοιώση ακόμη και κατάρρευση του επιχρίσματος. Τριχοειδής ρωγμές εμφανίζονται κυρίως σε σημεία απόληξης ανοιγμάτων, ενώ παρατηρείται και βιοδιάβρωση με ανάπτυξη βρύων καθώς και σημάδια υγρασίας. Η ρηγμάτωση και υποχώρηση των επιχρισμάτων είναι συνήθη φαινόμενα στο κέλυφος των παλαιότερων κτηρίων. Αυτό αφενός οφείλεται στις εξωτερικές συνθήκες που επικρατούν (υγρασία, διακύμανση θερμοκρασίας, έντονη έκθεση στον ήλιο κ.α.) καθώς και στην ανύπαρκτη συντήρηση που υπάρχει σε ένα εγκαταλελειμμένο κτήριο όπως αυτό της εργασίας μας.

Εικόνα 35. Εικόνα του επιχρίσματος εσωτερικά του κτηρίου στο επίπεδο του ορόφου

Εικόνα 36. Εικόνα του επιχρίσματος εσωτερικά του κτηρίου στο επίπεδο του ισογείου

Εικόνα 37. Κατάσταση διατήρησης των επιχρισμάτων πριν γίνει εξ' ολοκλήρου καθαίρεση του

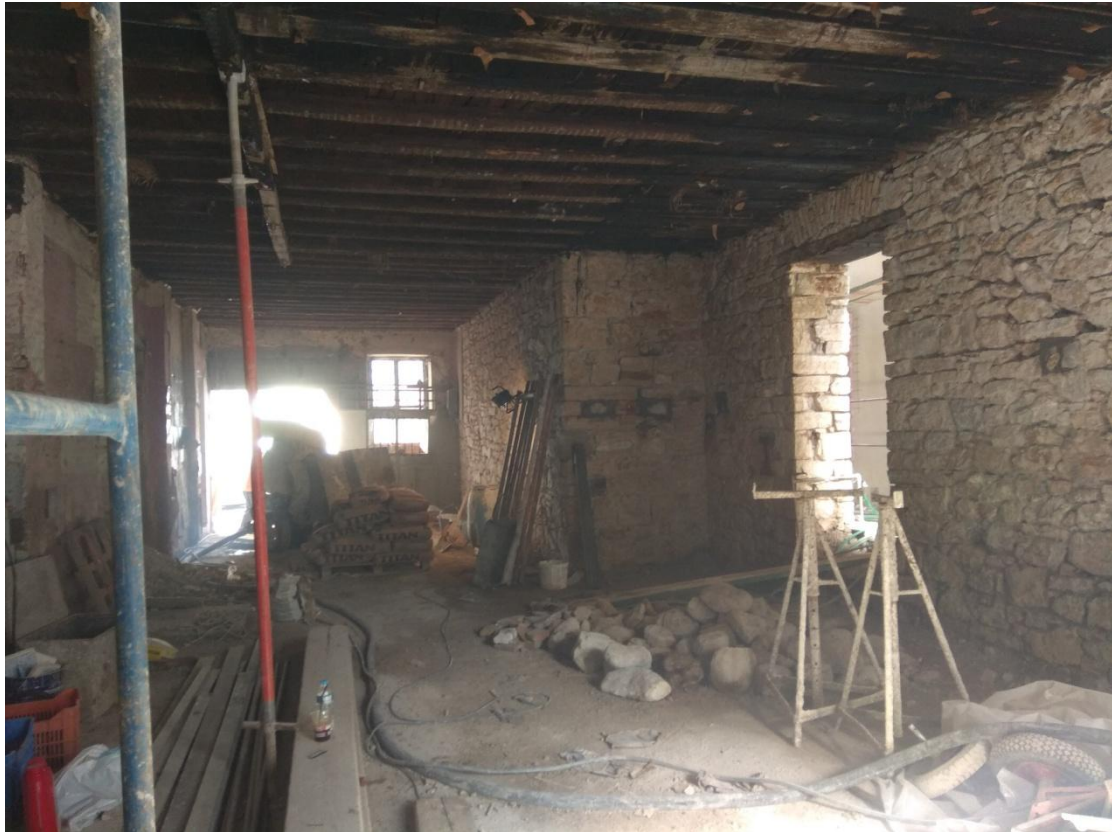
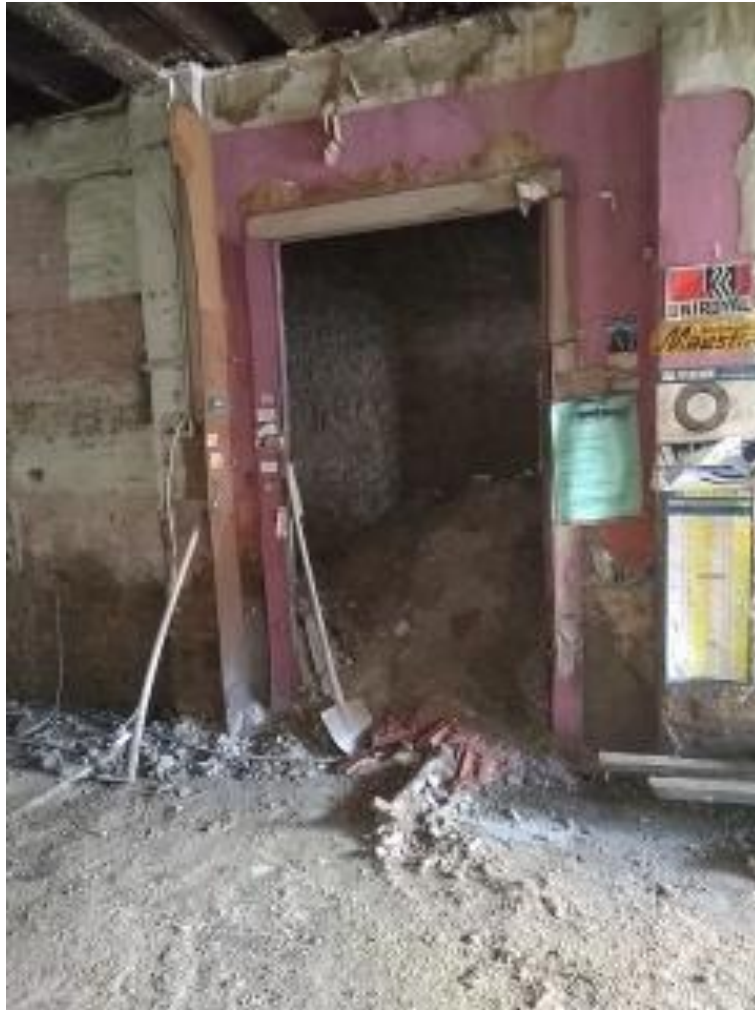
Τα δάπεδα του ισογείου, λόγω του ότι είναι κατασκευασμένα από σκυρόδεμα δεν έχουν υποστεί ιδιαίτερες φθορές. Τοπικά είναι σπασμένα και επικαλυμμένα με σκόνες και μπάζα, δεδομένης της χρήσης των χώρων του ισογείου, παρόλα αυτά η κατάσταση διατήρησής τους στο σύνολο του επιπέδου αυτού χαρακτηρίζεται καλή.

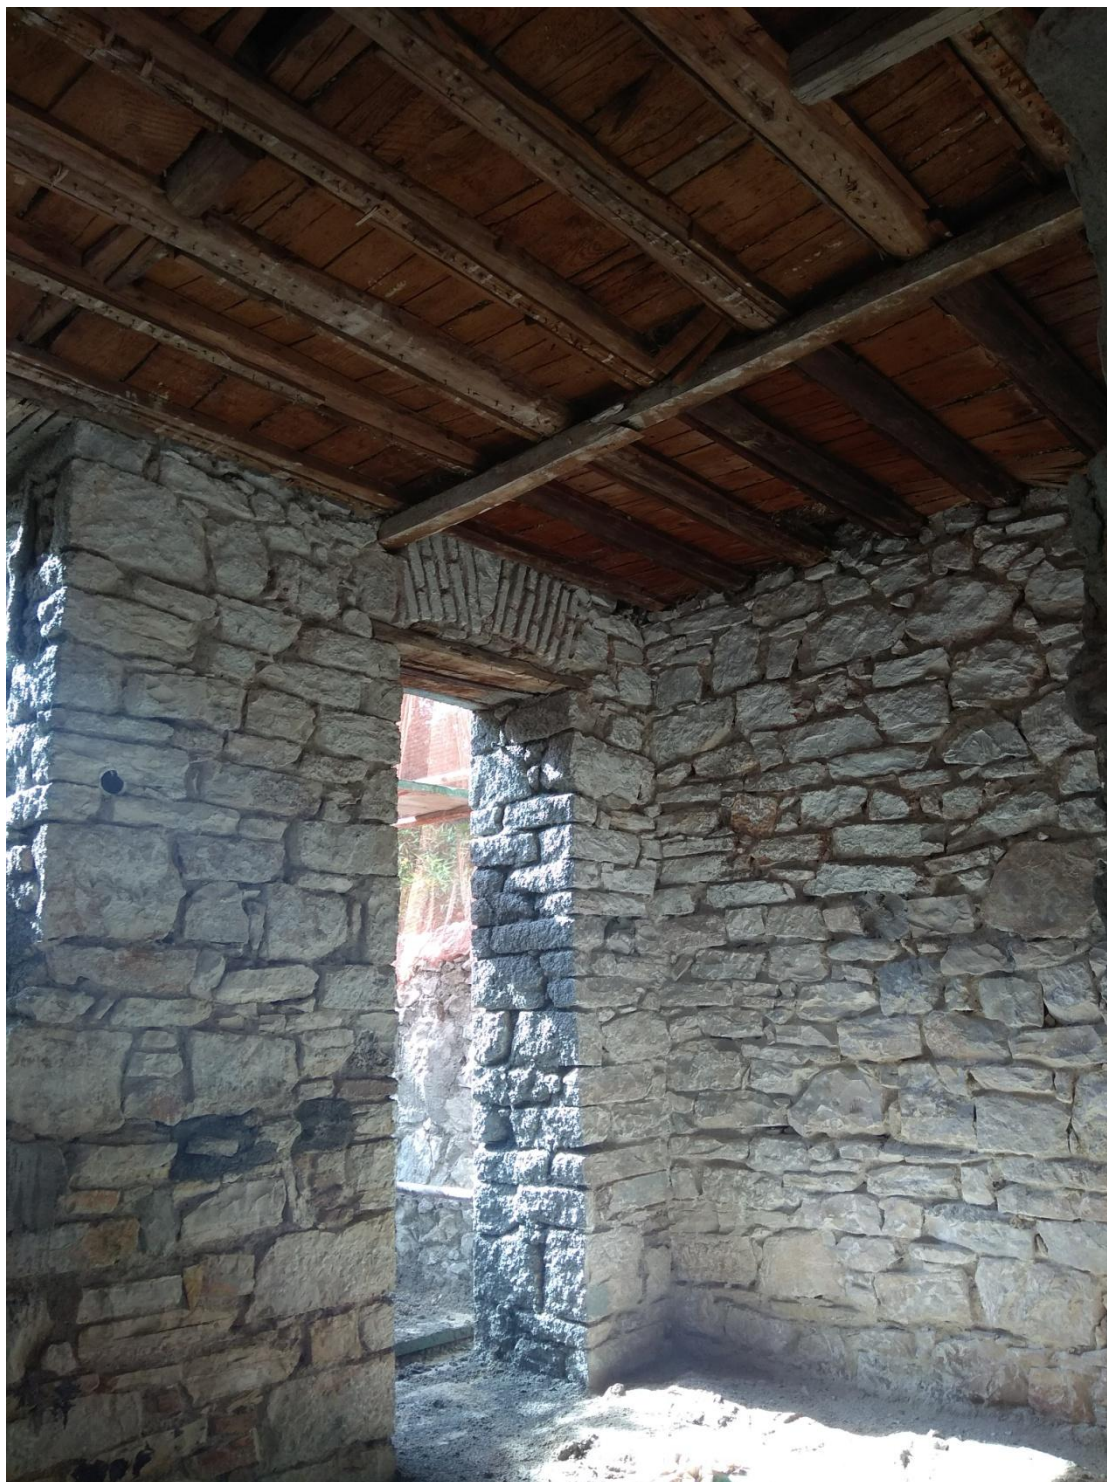
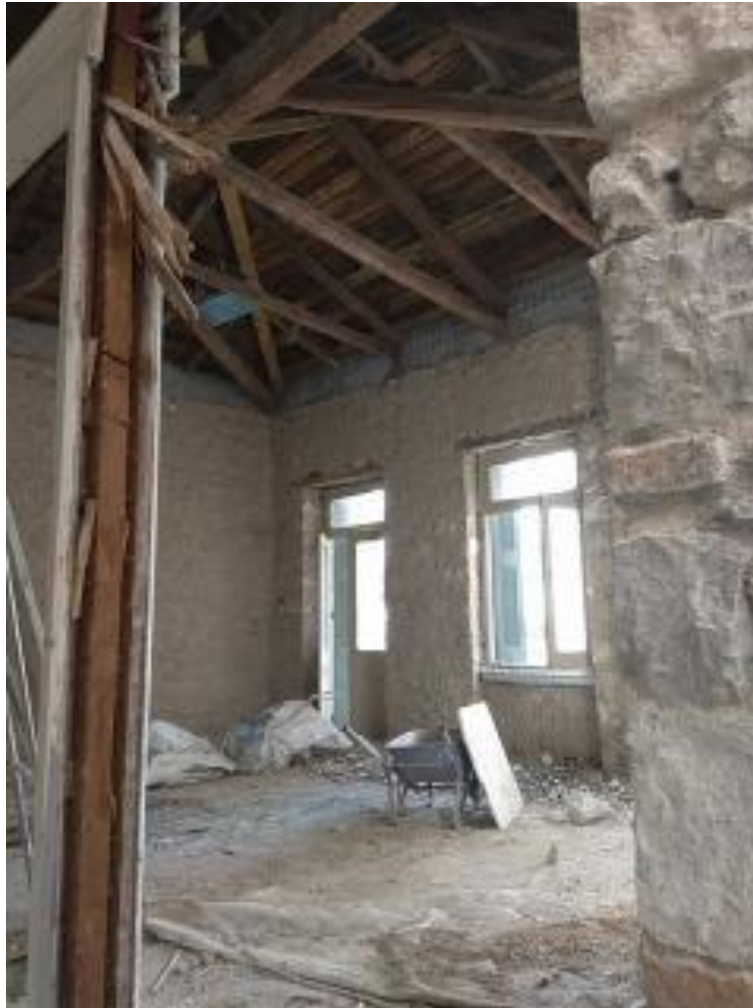
Ο ξύλινος φορέας και οι δοκοί του, που αποτελούν το βασικό μέρος του πατώματος του ορόφου βρίσκονται σε καλή κατάσταση διατήρησης. Παρατηρούνται μόνο τοπικές φθορές σε ορισμένα τμήματα των δοκών υποστήριξης, τα οποία πολύ εύκολα μπορούν να αφαιρεθούν και να αντικατασταθούν με όμοια ίδιου τύπου. Η τελική ξύλινη επίστρωση του πατώματος στο σύνολο της έχει επικαλυφθεί με χοντρό μουσαμά, έτσι ώστε να αποφευχθεί η φθορά της εξαιτίας των εργασιών αποκατάστασης που πραγματοποιούνταν εκείνη την περίοδο. Εκτιμάται ότι στο σύνολο της βρίσκεται σε καλή κατάσταση διατήρησης και ενδεχομένως μόνο τοπικά να χρειάζονται τμήματα της συντήρησης ή αποκατάστασης.

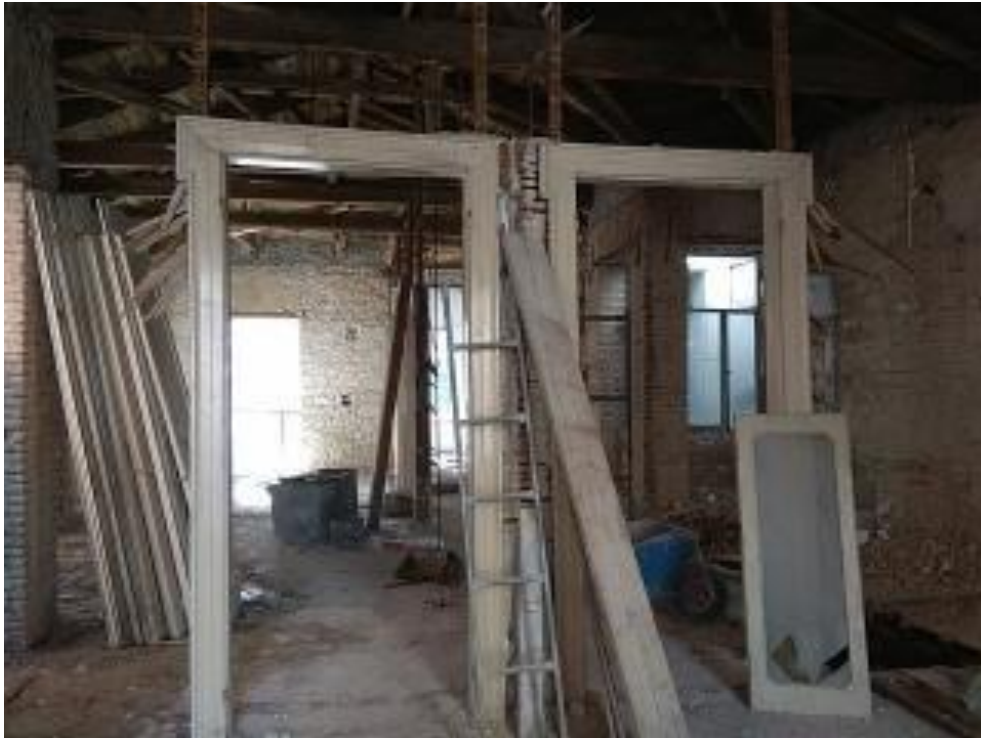
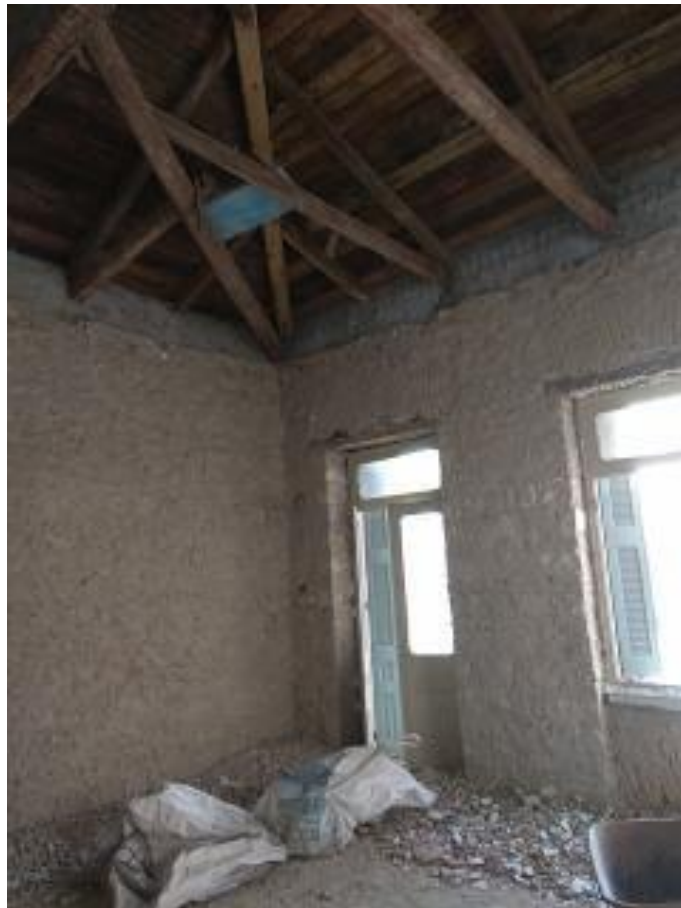
Στο σύνολο τους, ανοίγματα και κουφώματα, τόσο εξωτερικά όσο και εσωτερικά, βρίσκονται σε πολύ καλή κατάσταση διατήρησης. Παρατηρούνται τοπικά φουσκώματα κυρίως στον χρωματισμό τους και μικρές ρωγμές κυρίως στα εξώφυλλα των παραθύρων. Σε ορισμένα εξώφυλλα παρατηρήθηκε επιπλέον ότι έλειπαν μικρά ξύλινα τμήματα τους. Επιπλέον, παρατηρήθηκε ότι σχεδόν στο σύνολο των παραθύρων υπήρχε ρωγμή ή έλειπε τμήμα από το τζάμι. Όλα τα κουφώματα κατά την διάρκεια των επισκέψεων μας αφαιρούνταν με σκοπό να συντηρηθούν και από τις πληροφορίες που λάβαμε μπορούμε να γνωρίζουμε πως κανένα δεν χρειάστηκε αντικατάσταση με νέο όμοιου τύπου.

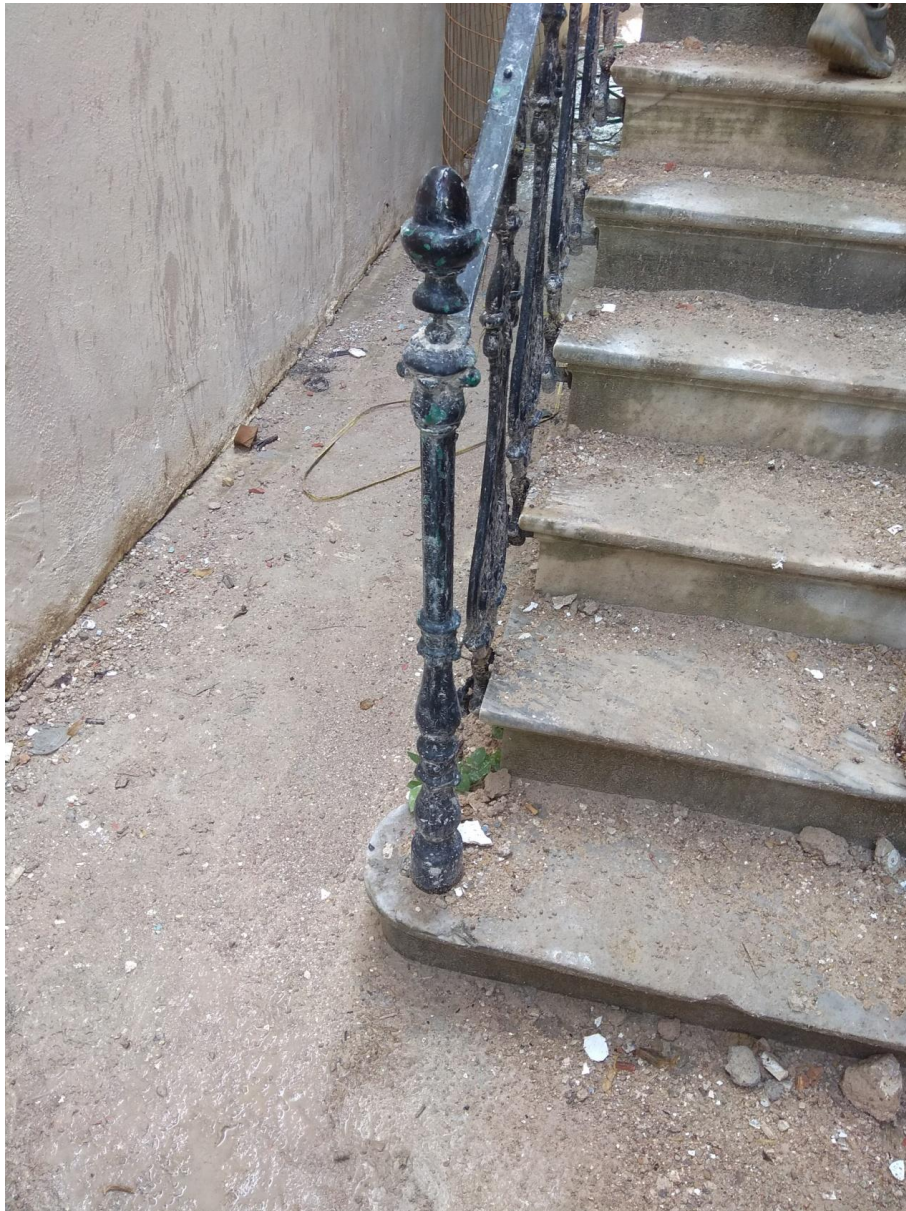
Εικόνα 44. Τμήμα της μαρμάρινης εξωτερικής σκάλας

Ειδικότερα, παρατηρήθηκε ότι το μάρμαρο σχεδόν σε όλο το εύρος της κλίμακας έχει διαβρωθεί, το οποίο είναι αποτέλεσμα της έκθεσης του στις εξωτερικές καιρικές συνθήκες που επικρατούν, τις επικαθίσεις σωματιδίων αλλά και της ατμοσφαιρικής ρύπανσης. Επιπροσθέτως, η διάβρωση πιθανότατα να οφείλεται και σε λειχήνες οι οποίες αναπτύχθηκαν σε περιόδους με υψηλά ποσοστά βροχόπτωσης και υγρασίας, αλλά και από περιττώματα πτηνών.

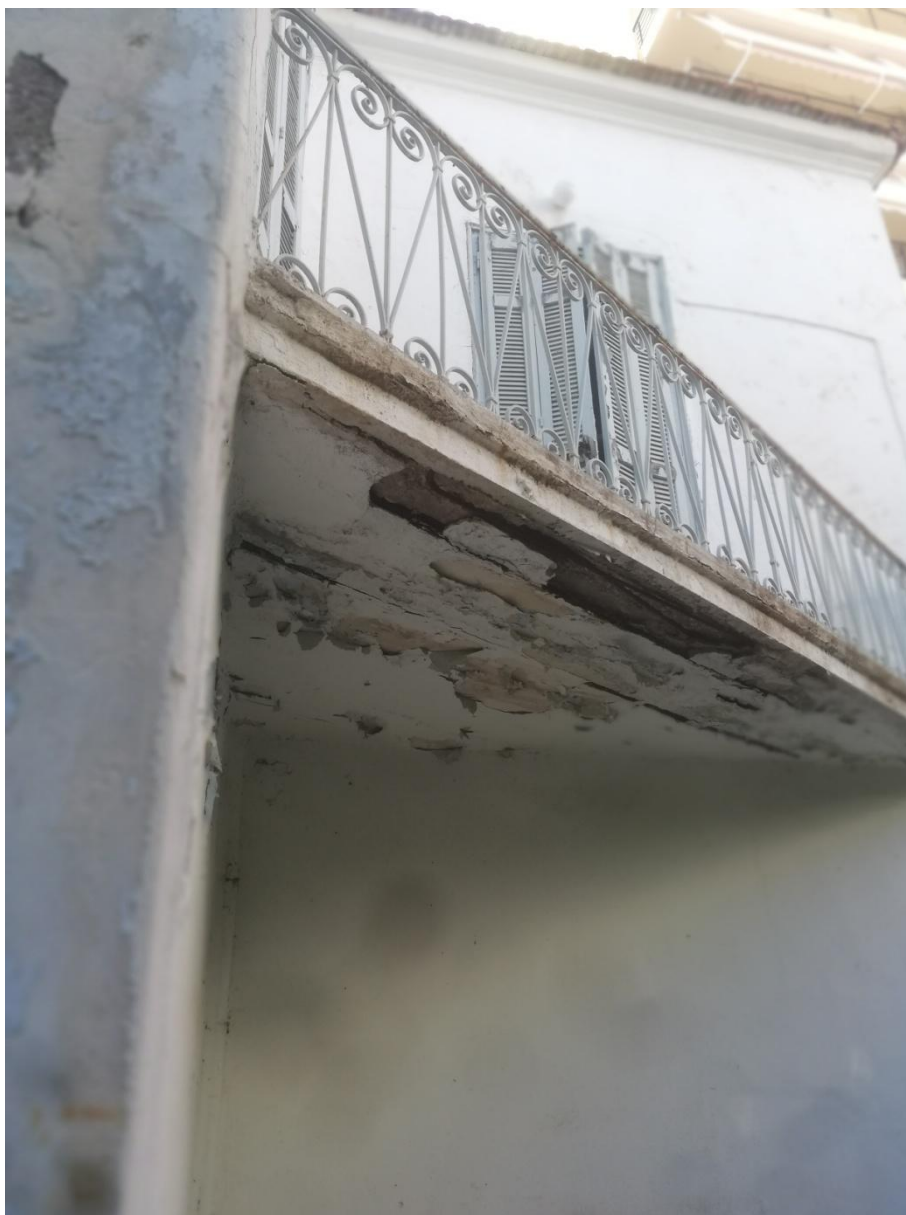
Εικόνα 45. Τριγωνικός εξώστης

Εκτεταμένες φθορές φαίνεται να παρουσίαζε ο τριγωνικός εξώστης που βρισκόταν μεταξύ της νότιας και ανατολικής όψης, ο οποίος βέβαια κατά την επίσκεψη μας στο κτήριο είχε αφαιρεθεί στο σύνολο του. Από φωτογραφίες της οποίες είχαμε πρόσβαση, φαίνεται ότι έχει αποκολληθεί μεγάλο τμήμα του επιχρίσματος αλλά και τηςτσιμεντοκονίας στο κάτω μέρος του, με αποτέλεσμα να έχει γίνει εμφανής ο εσωτερικός σπλισμός και τα σίδερα του.

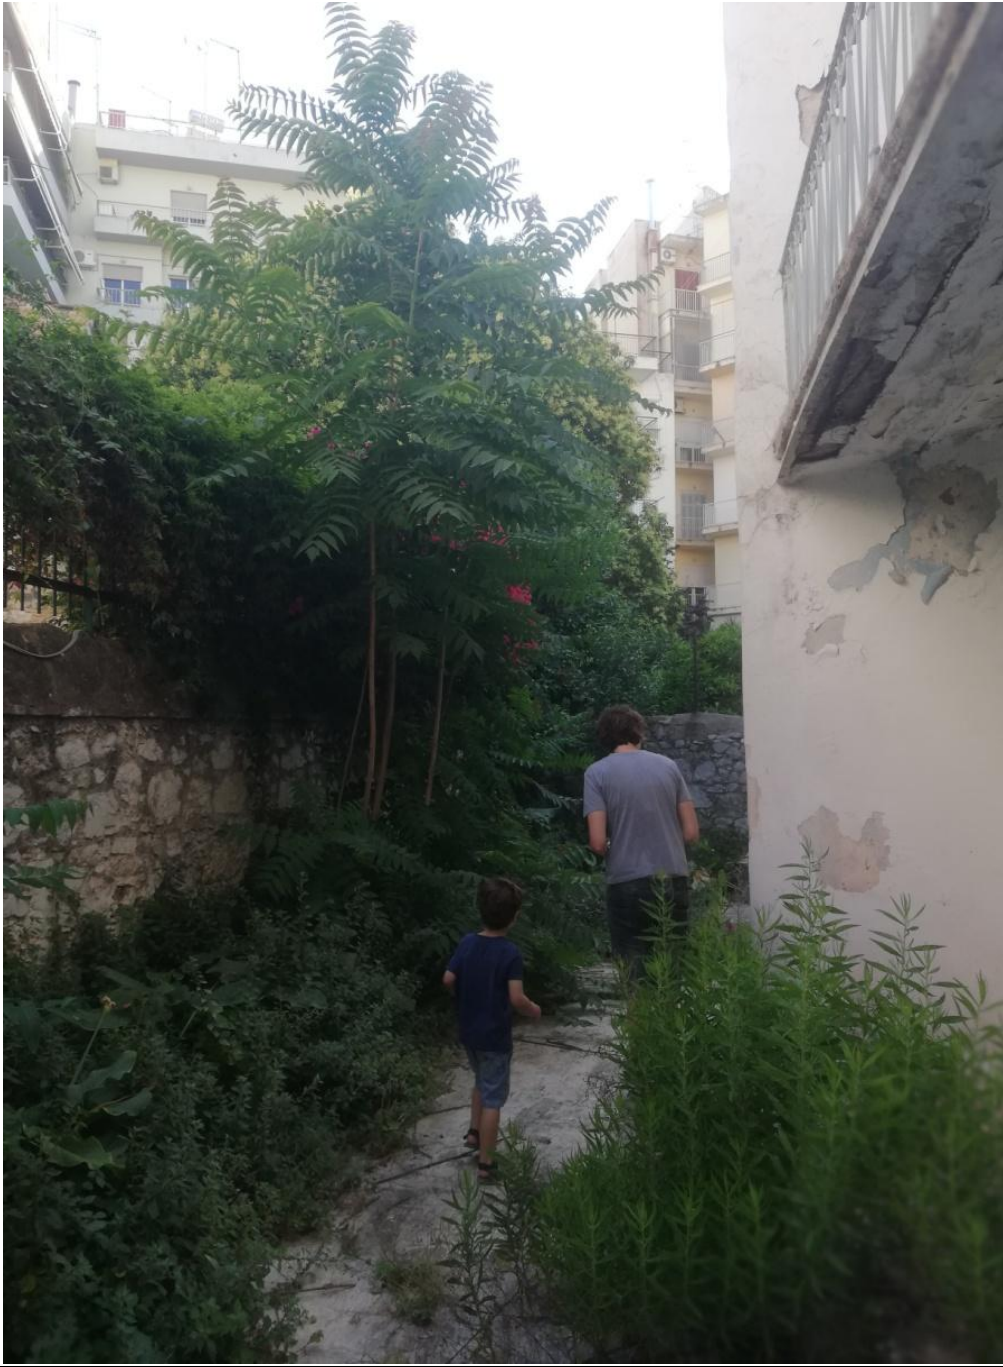
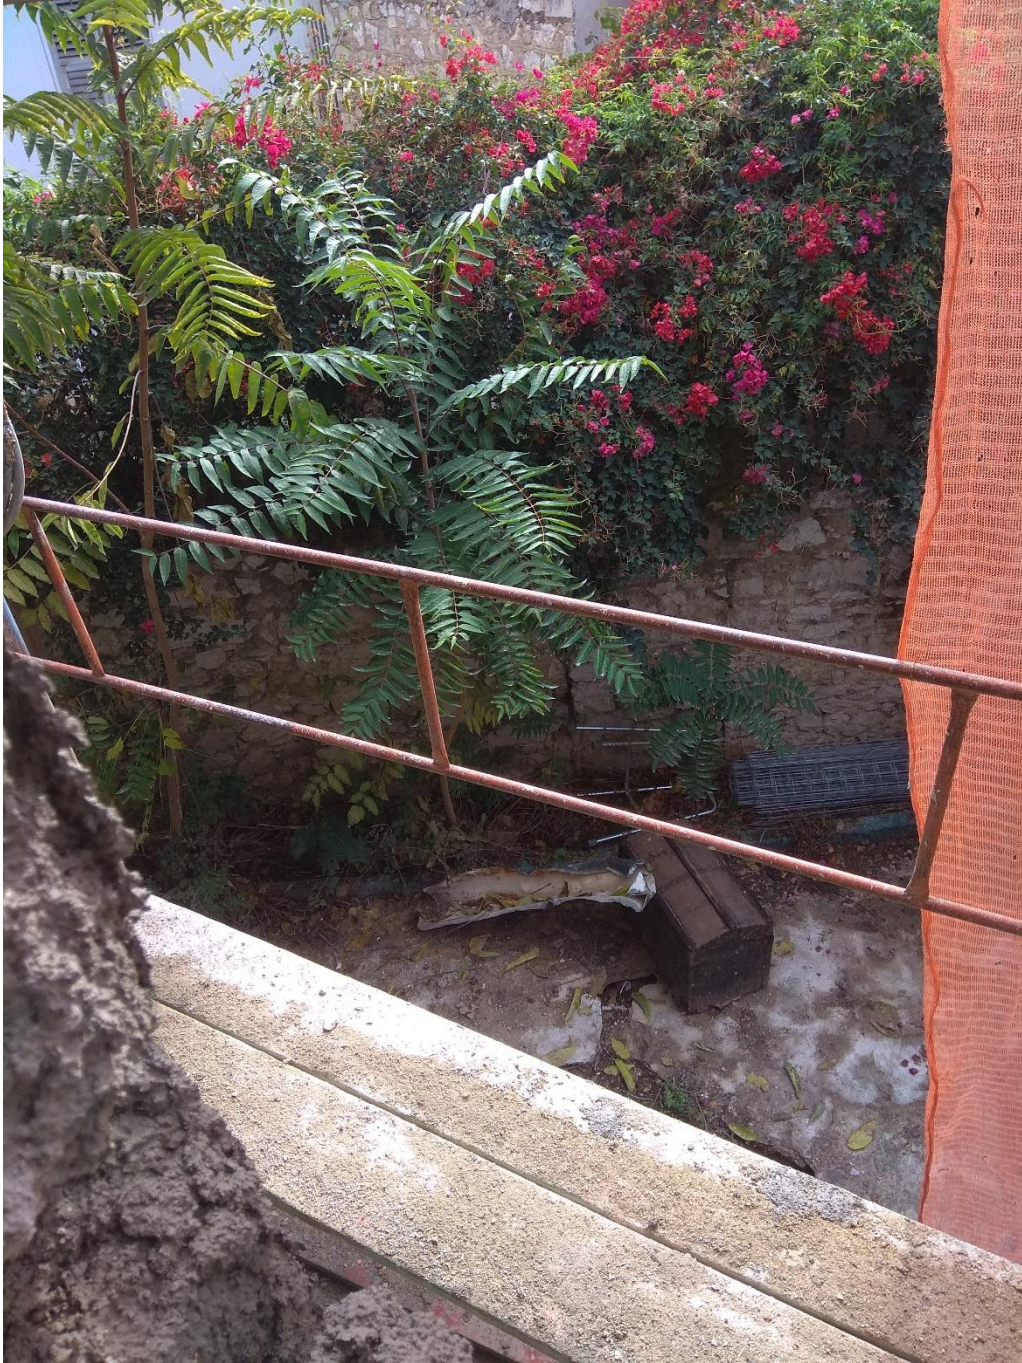
Η μάντρα παρόλα αυτά φαίνεται πως δεν έχει καταστρεπτικές φθορές, όπως διαμπερείς ρωγμές ή κατάρρευση, ολική η τοπική και παραμένει σε καλή κατάσταση διατήρησης. Μοναδική ζημία που διαπιστώθηκε είναι η απουσία λίθων από τμήματα της απόληξης της μάντρας. Τέλος, τοπικά υπάρχει ανάπτυξη βρυοφύτων, αποτέλεσμα της έκθεσης της μάντρας σε βροχές σε συνδυασμό με τις περιόδους σκίασης του εξωτερικού χώρου της αυλής το οποίο γεγονός συμβάλλει και στην εμφάνιση μεγαλύτερης περιόδου υγρασίας στο χώρο.
