ΠΤΥΧΙΑΚΗ ΕΡΓΑΣΙΑ

**Αποκατάσταση και Επανάχρηση Οικίας
Σταματίου Κ. Πρωίου
στην Ερμούπολη Σύρου**

**Restoration and reuse of Stamatios Proios' residence
in Ermoupolis Syros**

**ΖΩΡΖΟΥ ΙΩΑΝΝΑ
ΓΑΡΓΑΛΙΕΤΟΥ ΙΩΑΝΝΑ**

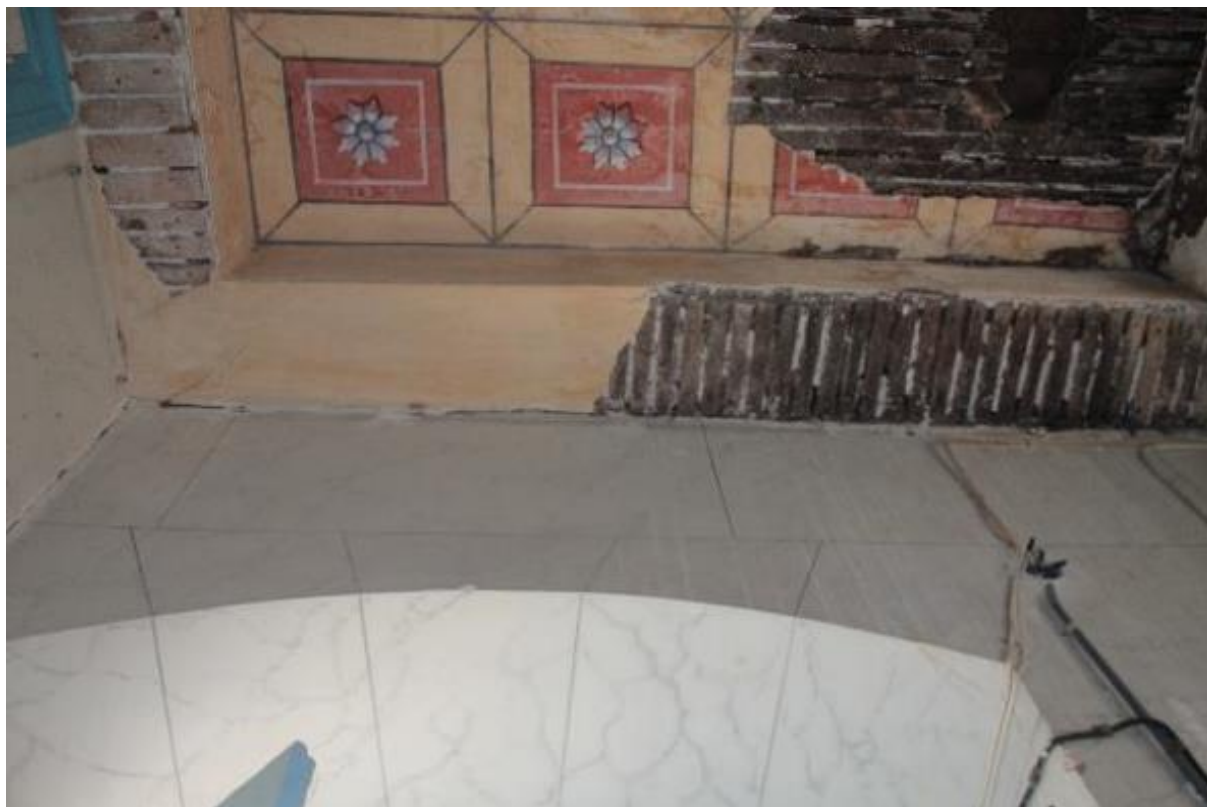
Εικόνα 107: Χώρος κλιμακοστασίου της νότιας εισόδου. Διακρίνεται ο διάκοσμος της οροφογραφίας, καθώς και η τοιχογραφία.

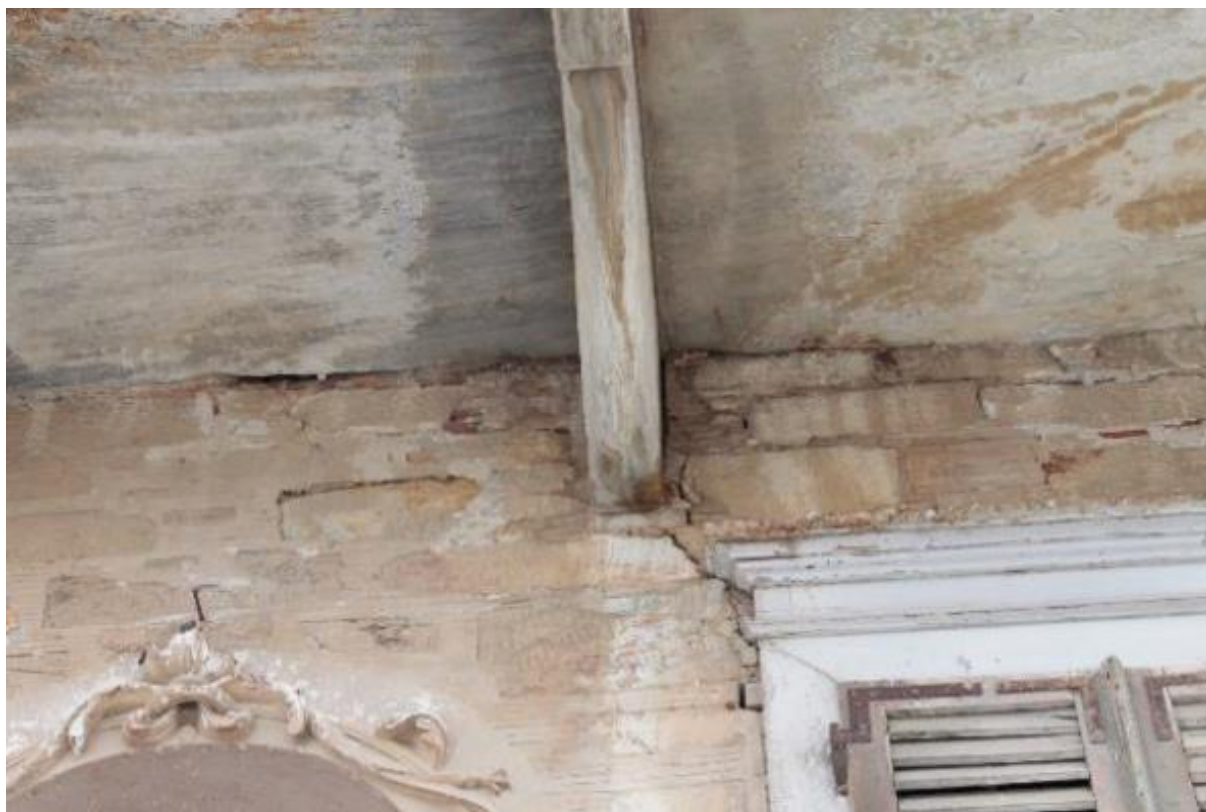
Στην φέρουσα περιμετρική λιθοδομή παρατηρούνται ρηγματώσεις από δράση σεισμικών δυνάμεων, αλλά μόνο ως τοπικού χαρακτήρα κυρίως στον δυτικό τοίχο (Εικόνα 119). Στο επίπεδο του ισογείου από την εξωτερική βορεινή πλευρά η ανοδική υγρασία από το έδαφος έχει εισέλθει στους αρμούς της τοιχοποιίας με αποτέλεσμα την αποκόλληση του κονιάματος σε μικρό βάθος, ενώ από την εσωτερική αντίστοιχη πλευρά παρατηρούμε φουσκώματα στο επίχρισμα. Από το εσωτερικό στο επίπεδο του υπογείου το ίδιο παρατηρείται σε ολόκληρο το υπόσκαφο τμήμα του.

Εικόνα 119: Ρηγματώσεις της τοιχοποιίας στον δυτικό τοίχο.

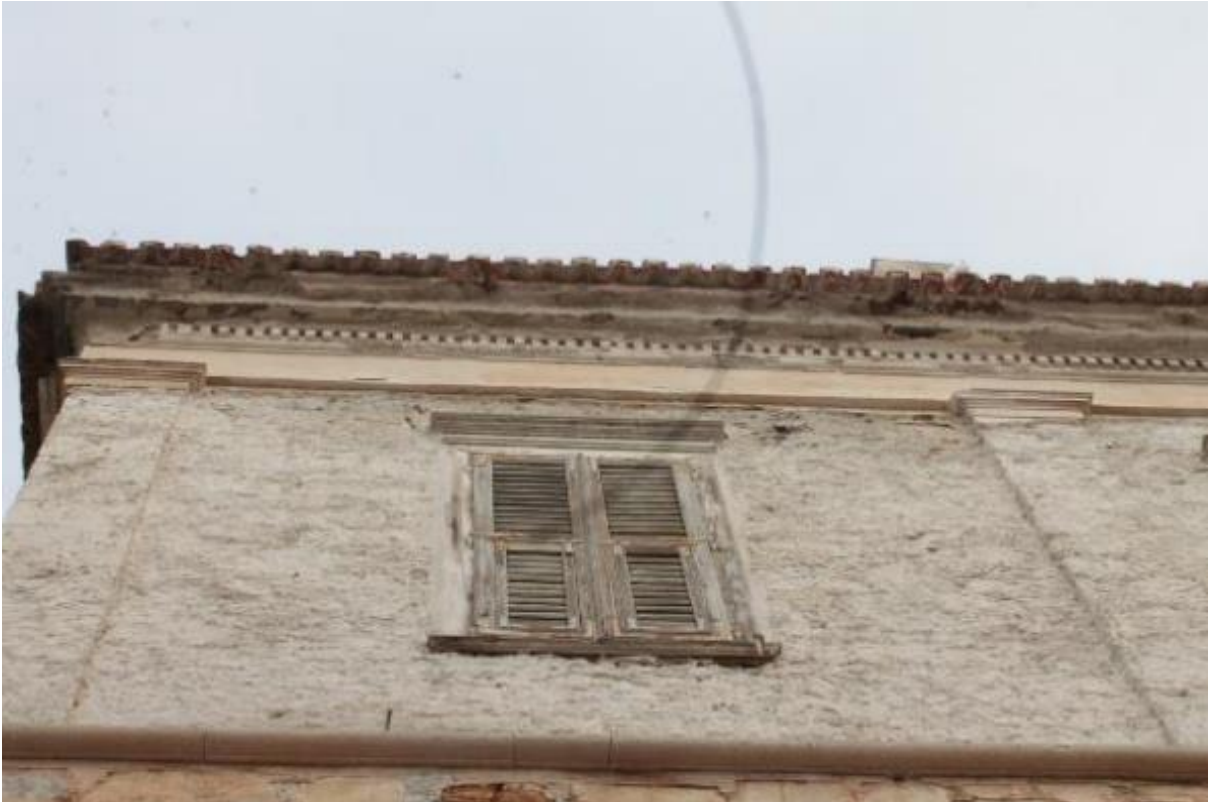
Εικόνα 122: Σοβατισμένος όροφος με πεταχτό τσιμεντοκονίαμα.

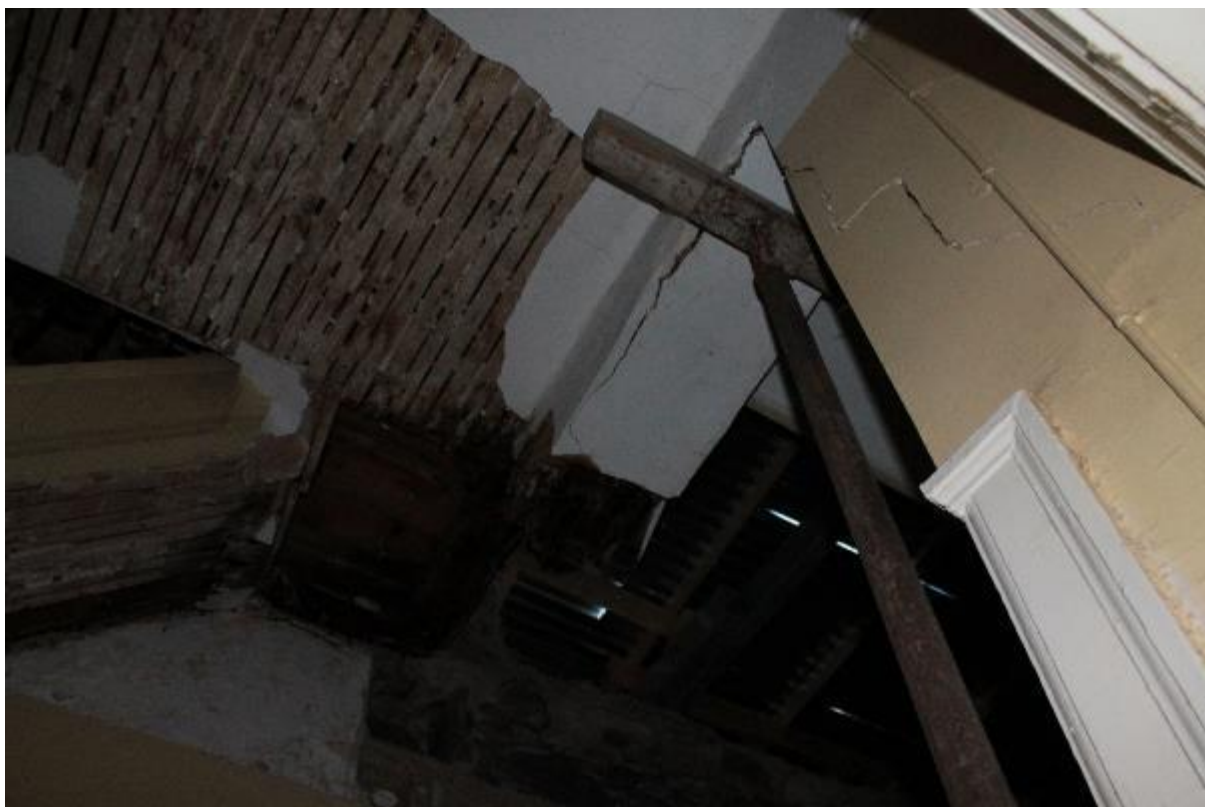
Εικόνα 125: Υποστύλωση εναπομείναντα τμήματος κεντρικής δοκού στην οροφή του ορόφου.

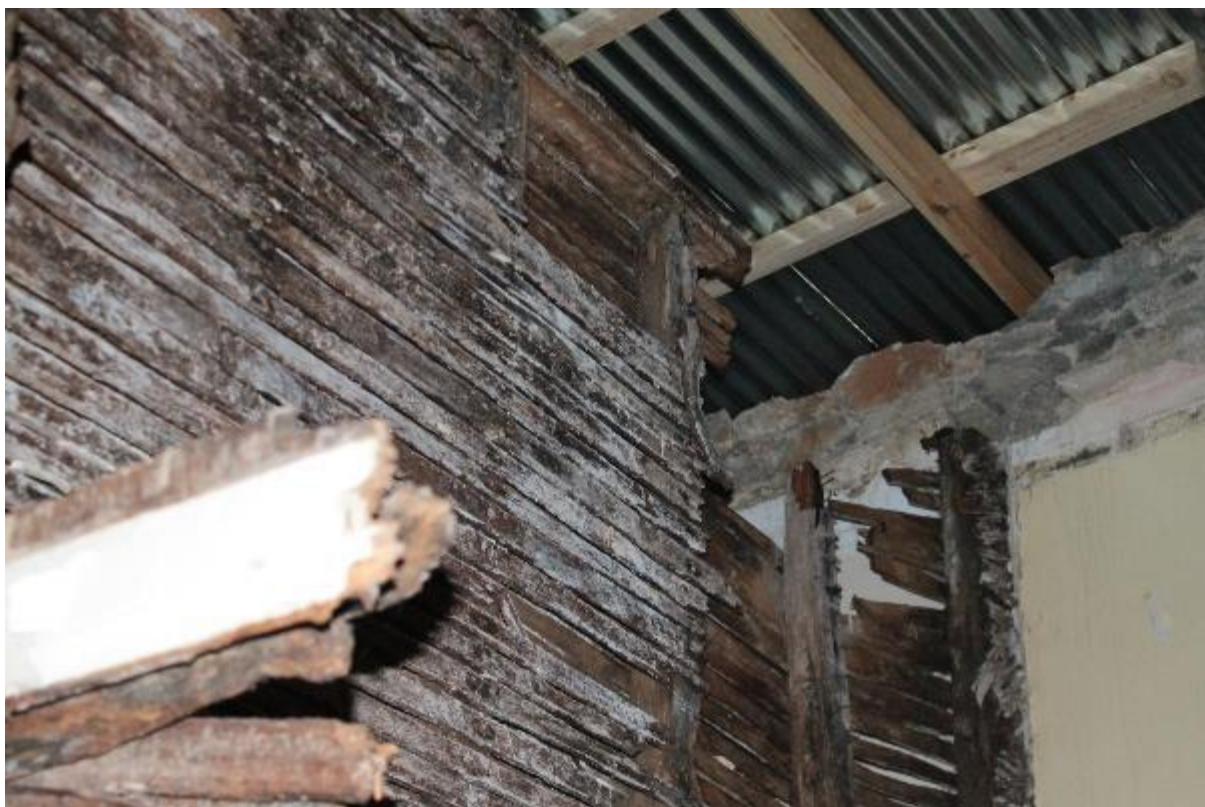
Σε όλα τα δομικά στοιχεία εσωτερικών μη φερουσών τοιχοποιιών είναι εμφανής η υποβάθμιση της ποιότητας των υλικών και ανεπιθύμητες παραμορφώσεις με εμφανές ρηγματώσεις και καθαιρέσεις των επιχρισμάτων λόγω του μεγάλου χρόνου από την εποχή κατασκευής του κτηρίου (Εικόνα 126). Η εισχώρηση της υγρασίας στο κτήριο και ο εμποτισμός των ξύλινων στοιχείων της τοιχοποιίας έχει παραμορφώσει τον σκελετό, καθώς και τα επιμέρους σανιδώματα με φουσκώματα και στρεβλώσεις, ενώ σε μερικά σημεία τμήματα του σανιδώματος έχουν καταρρεύσει (Εικόνα 127). Ομοίως και εδώ, όπως και στα φέροντα ξύλινα στοιχεία, παρατηρούνται απώλειες, μερικές βλάβες από μικροοργανισμούς

Εικόνα 127: Λεπτομέρεια εσωτερικής τοιχοποιίας. Διακρίνεται η προσβολή από την υγρασία σε όλα τα τμήματα που την αποτελούν.

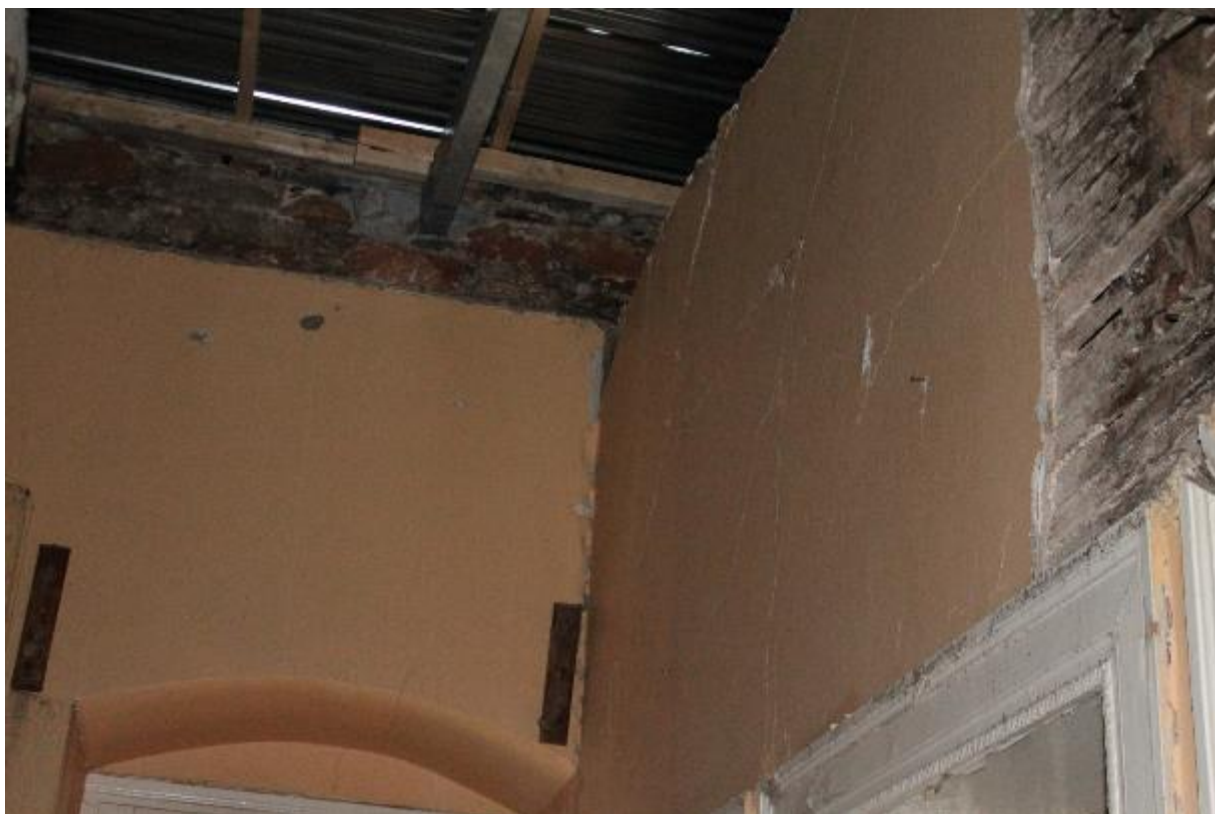
Εικόνα 129: Επιχρίσματα τοιχοποιίας Α' ορόφου. Παρατηρείται αποσταθεροποίηση από την τοιχοποιία.

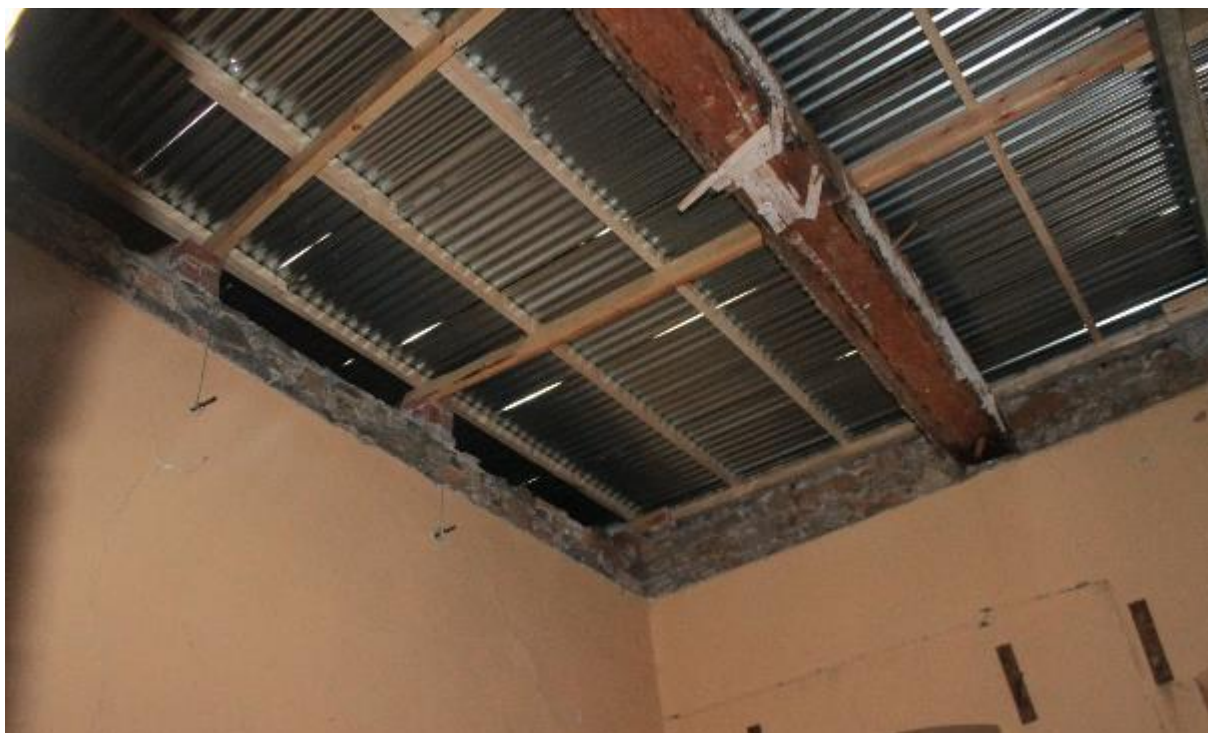
Το δώμα έχει στο μεγαλύτερο τμήμα του καταρρεύσει λόγω της ελλιπούς συντήρησης του κτίσματος, αφού οι καιρικές συνθήκες διάβρωσαν και κατέστρεψαν την αρχική του αδιαβροχοποίηση με αποτέλεσμα τον εμποτισμό του οριζόντιου φέροντα οργανισμού του από τη βροχή μέχρι την ολοκληρωτική αποδιοργάνωση τμημάτων του. Ορισμένα στοιχεία σώζονται και κυρίως πάνω από το βορεινό τμήμα του στο οποίο ξεκινούσαν οι υδρορροές των

Εικόνα 130: Η οροφή του ορόφου στον χώρο Α9. Παρατηρείται ολική κατάρρευση του δώματος και η επιφάνεια έχει επικαλυφθεί με μεταλλικό αυτοφερόμενο στοιχείο.

όμβριων. Στα υπόλοιπα σημεία, και κυρίως από τα λιμνάζοντα νερά της βροχής, επήλθε ολοκληρωτική καταστροφή. Προσωρινά και μέσω σωστικών επεμβάσεων ολόκληρη η κάτοψη του δώματος έχει επικαλυφθεί με μεταλλικό αυτοφερόμενο στοιχείο (ελενίτ) (Εικόνα 130).

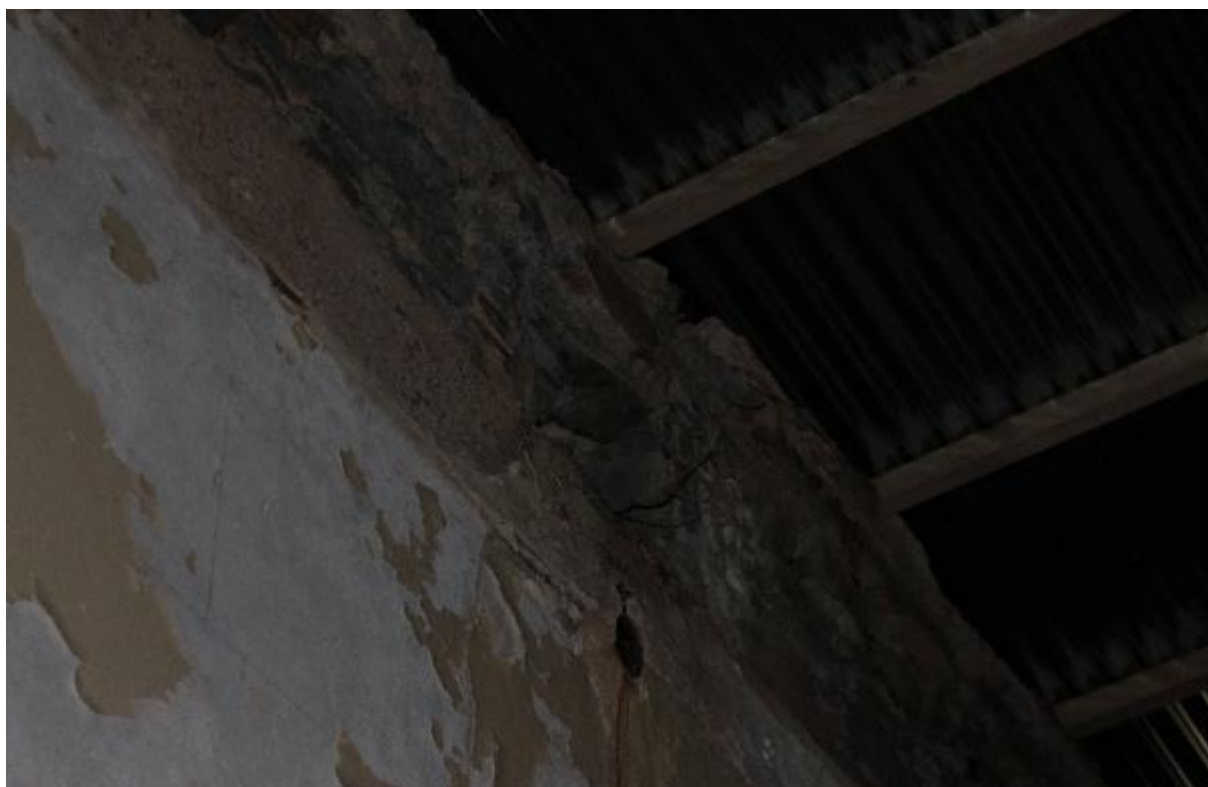
Εικόνα 131: Τμήμα της λιθοδομής πάνω στην οποία εδραζόταν ο σκελετός του δώματος.

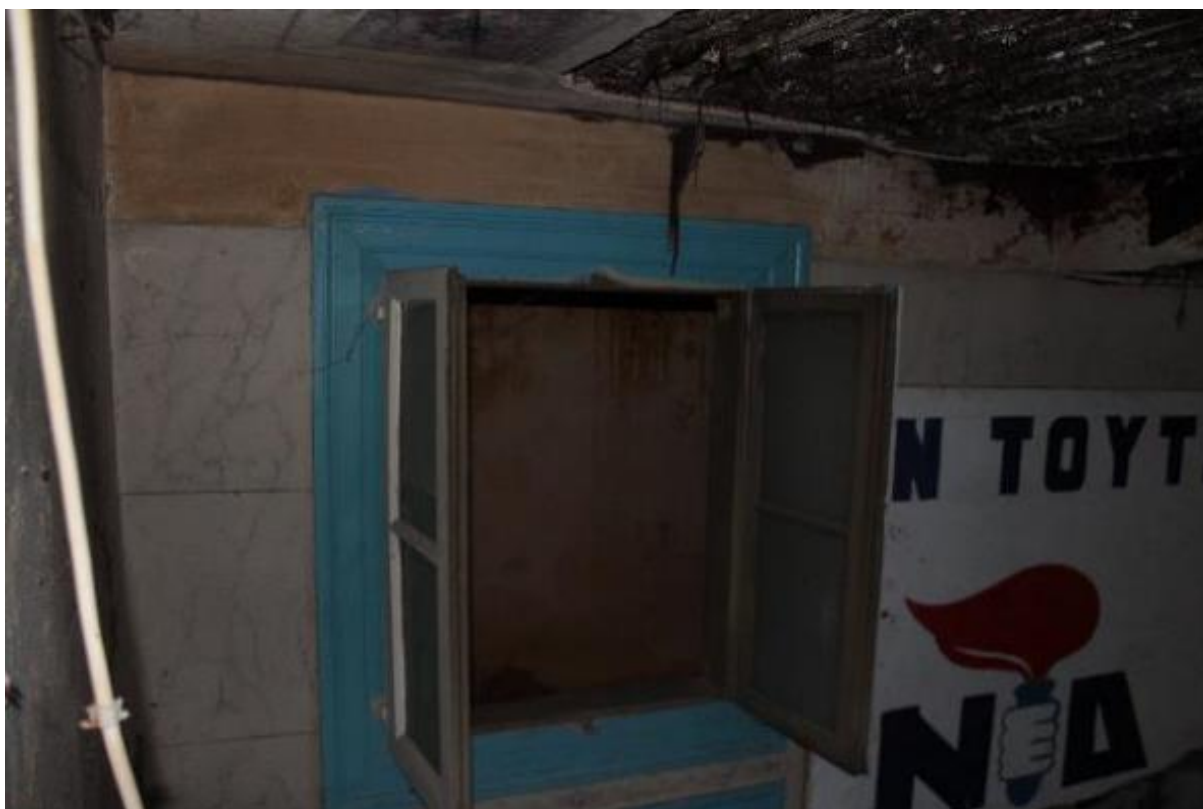
Στην οροφολογία της νότιας εισόδου στη στάθμη του υπογείου παρατηρούμε την αποκόλληση του επιχρίσματος στο μεγαλύτερο τμήμα της οροφής, αλλά όπου αυτό έχει παραμείνει η ανάπτυξη μικροοργανισμών και λεκέδων υγρασίας στην χρωματιστή επιφάνεια είναι εκτεταμένη. Στο μεγαλύτερο μέρος το σανίδωμα

Εικόνα 135: Αποκόλληση τμημάτων της οροφολογίας στο κλιμακοστάσιο της νότιας εισόδου.

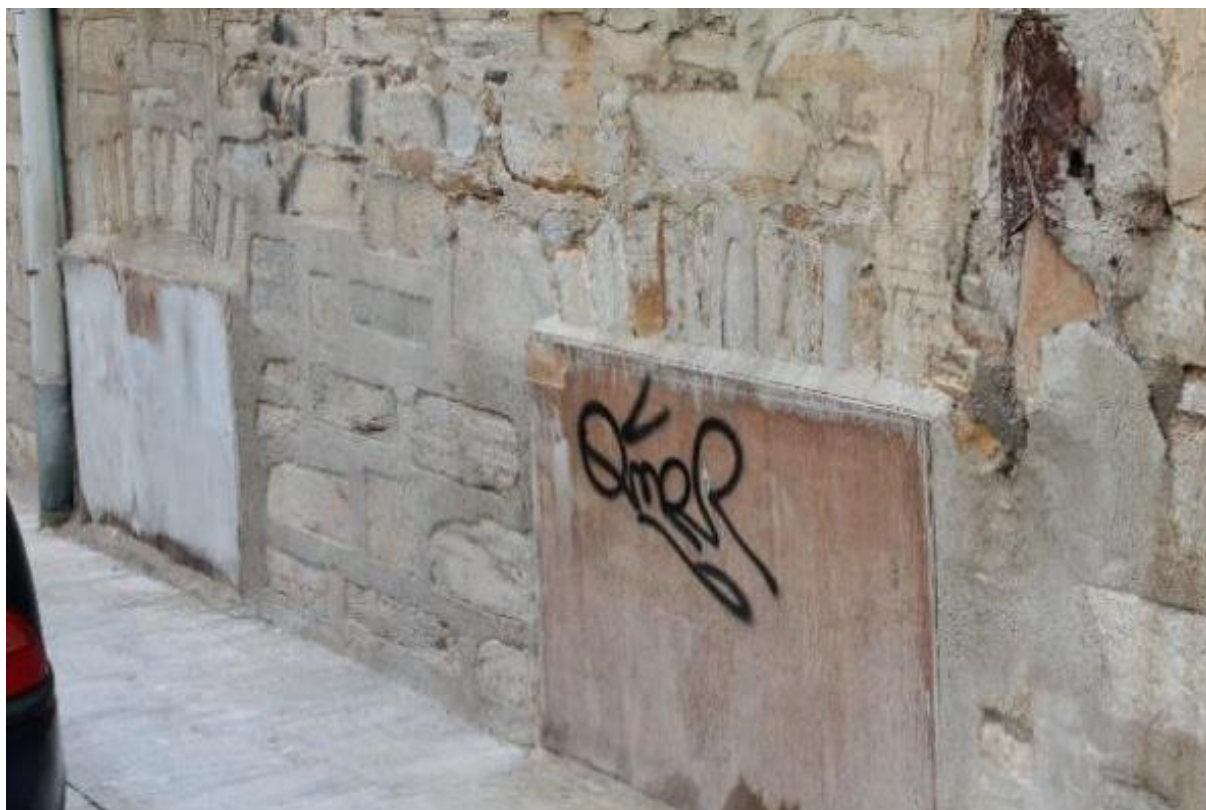
Αρκετά από τα ξύλινα εξωτερικά κουφώματα παρουσιάζουν αλλοιώσεις και εν μέρει καταστροφή λόγω των καιρικών συνθηκών και την προσβολή από μικροοργανισμούς εξ αιτίας της μη συντήρησής τους. Μερικά από αυτά έχουν αφαιρεθεί και τα ανοίγματα έχουν σφραγιστεί με ξύλινες σανίδες (Εικόνα 136). Η τεκμηρίωση τους γίνεται με παλαιότερη φωτογραφική αποτύπωση από την εποχή του χαρακτηρισμού του κτηρίου ως μνημείο (Κεφ.5.3, σελ.161). Αρκετά από τα εσωτερικά μέλη τους (παραθυρόφυλλα και εσώφυλλα) έχουν σκοπίμως απομακρυνθεί από το σημεία των ανοιγμάτων και έχουν στοιβαχθεί σε σημεία που

Εικόνα 136: Σφράγιση των κουφωμάτων του υπογείου στην βόρεια όψη.

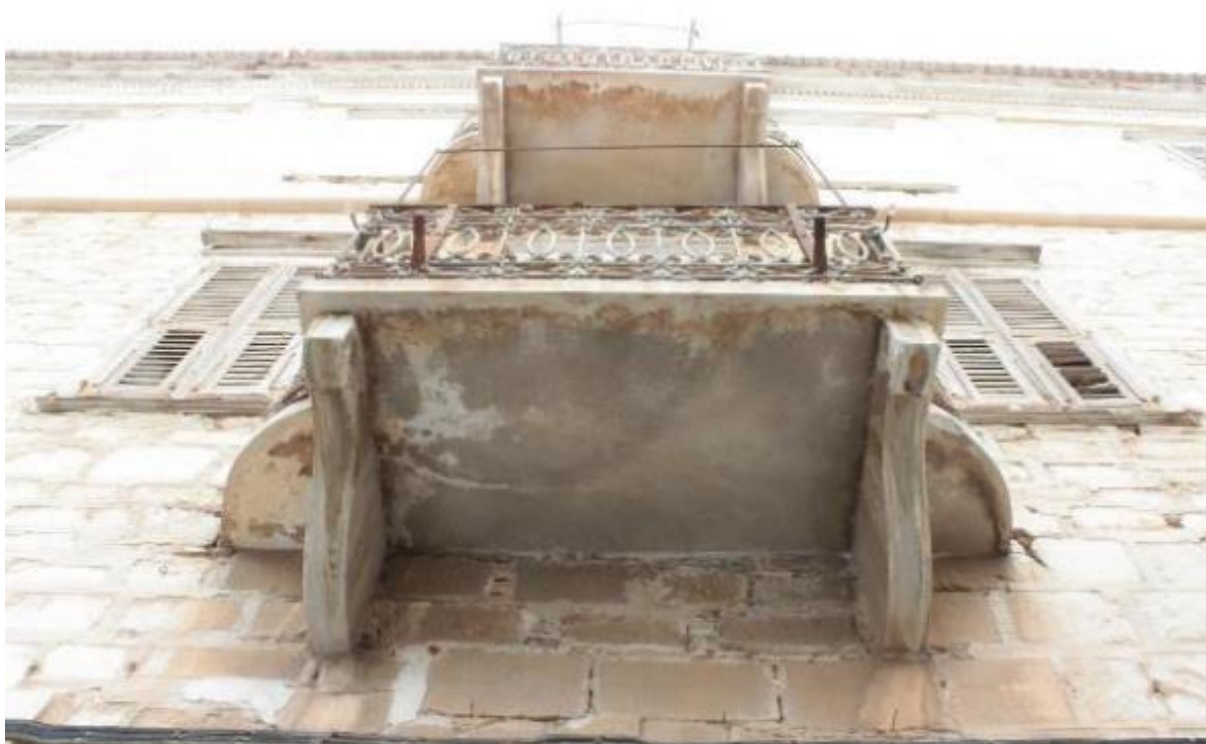
Εικόνα 142: Το μπαλκόνι του ισογείου στην νότια όψη. Διακρίνεται η ρωγμή στο αριστερό τμήμα του.

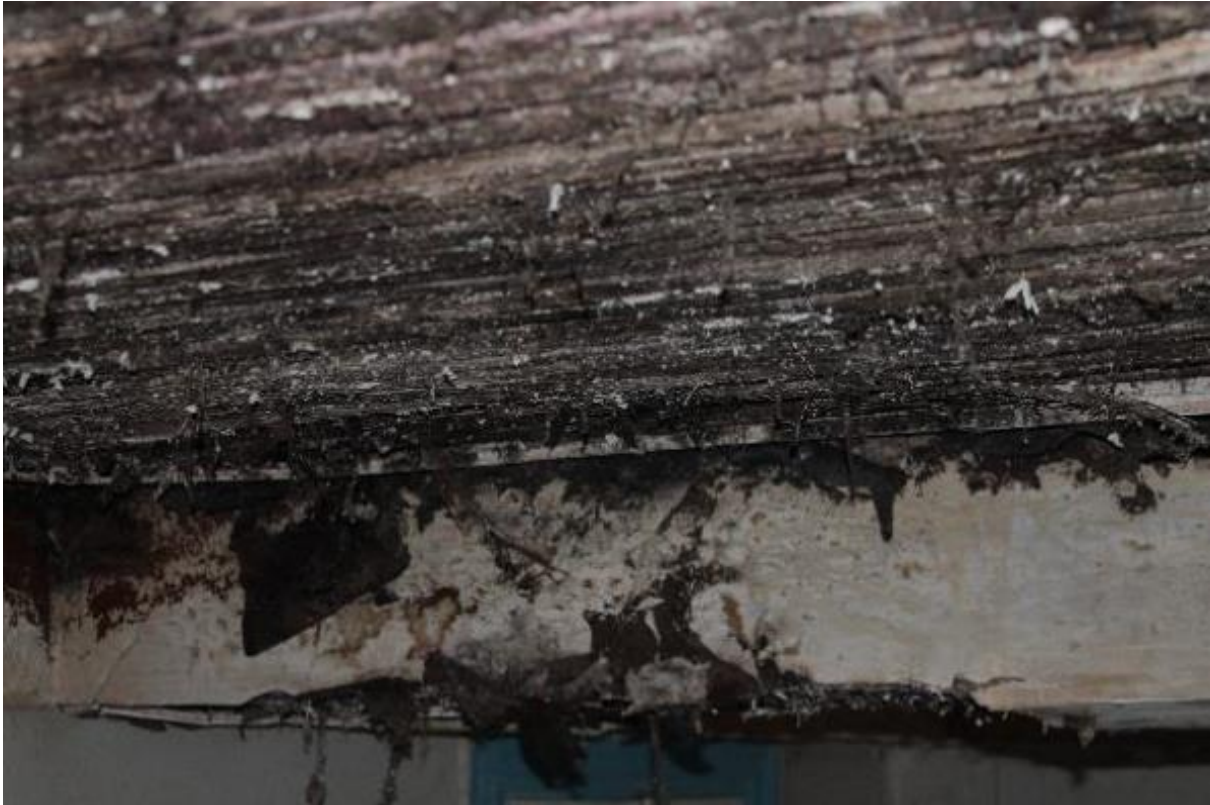
Εικόνα 144: Λεπτομέρεια οροφής νότιας εισόδου στον χώρο Υ8. Η βλάβη είναι εκτεταμένη.

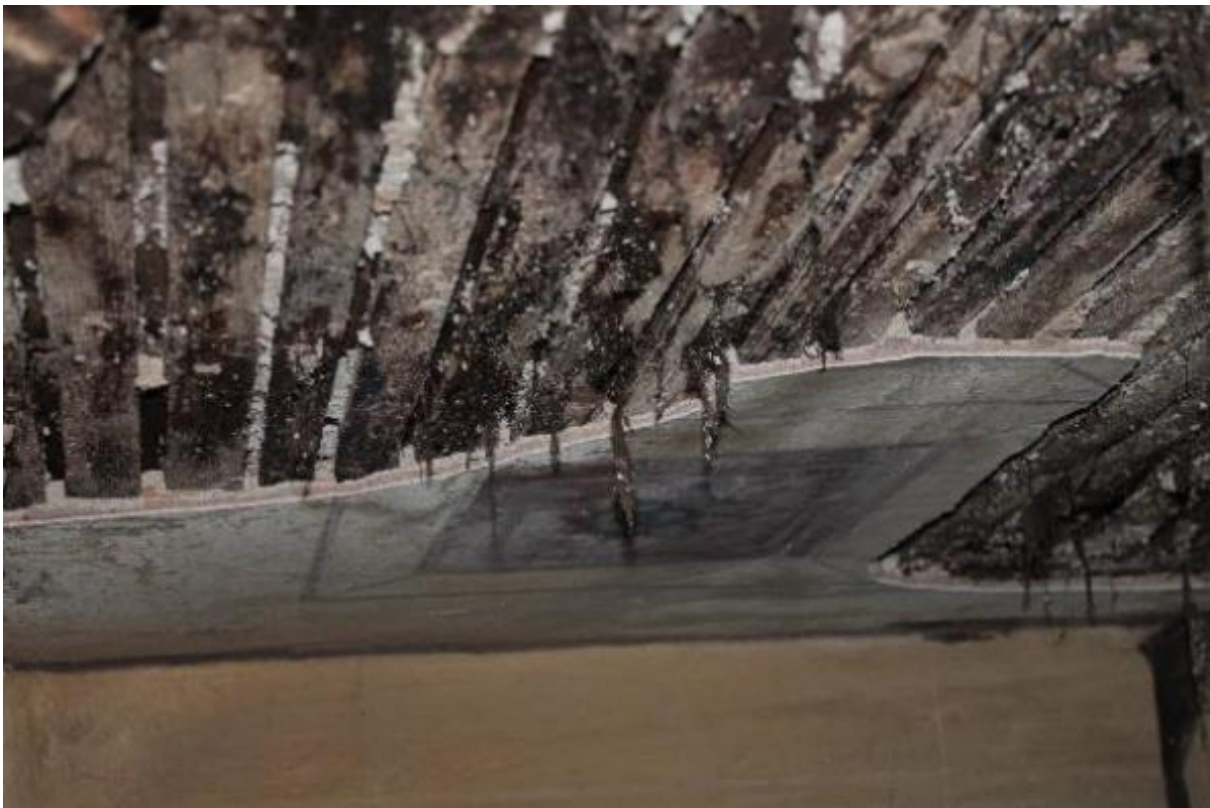
Εικόνα 145: Λεπτομέρεια οροφोगραφίας. Αποκόλληση και προσβολή από την υγρασία στο εναπομείναν τμήμα. χρωματισμένη όψη, όπως οι διακοσμητικές κορνίζες των οροφών. Αντίθετα, οι ξύλινες διακοσμήσεις στις εξωστόθυρες δεν έχουν προσβληθεί σε τέτοιο μεγάλο βαθμό εξαιτίας του
