ΤΜΗΜΑ ΠΟΛΙΤΙΚΩΝ ΜΗΧΑΝΙΚΩΝ Τ.Ε.

ΠΤΥΧΙΑΚΗ ΕΡΓΑΣΙΑ

***ΑΝΑΚΑΙΝΙΣΗ ΚΑΙ ΑΠΟΚΑΤΑΣΤΑΣΗ ΤΟΥ
ΜΟΝΑΣΤΗΡΙΟΥ SANTA MARIA DEI
MIRACOLI ΚΑΙ ΑΛΛΑΓΗ ΧΡΗΣΗΣ ΣΕ
ΞΕΝΟΔΟΧΕΙΑΚΗ ΜΟΝΑΔΑ***

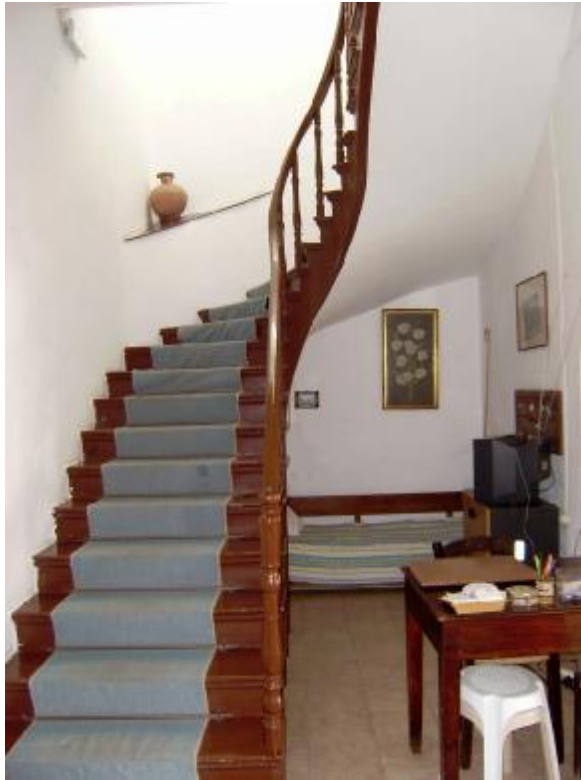
Εικόνα 5.

Στον εσωτερικό χώρο όμως υπάρχουν κάποια αρχιτεκτονικά στοιχεία που παίζουν καθοριστικό ρόλο στην διαμόρφωση του. Όπως ο θόλος που αποτελεί βασικό αρχιτεκτονικό στοιχείο, το οποίο θα αναδείξουμε και στη συνέχεια στην πρόταση. Η μέθοδος κατασκευής θόλου πραγματοποιείται μέσω λίθινων ή τούβλινων νευρώσεων ,οι οποίες ορίζουν καλύτερα από τον ξυλότυπο τη γεωμετρία της κατασκευής. Τα κενά μεταξύ των νευρώσεων συμπληρώνονται με χυτά υλικά αφού τοποθετηθεί ξυλότυπος. Η όλη κατασκευή συχνά λαμβάνει επίχρισμα, που τελειοποιεί τη γεωμετρική φόρμα, καλύπτει τις νευρώσεις της χάραξης και συμμετέχει στη στατική συμπεριφορά του συνόλου. Τέλος,η ξύλινη περίτεχνη κλίμακα που οδηγεί στον όροφο με την ξυλόγλυπτη κουπαστή, αλλά και τα επαναλαμβανόμενα τόξα που λειτουργούν ως διακοσμητικά στοιχεία και παράλληλα οριοθετούν τον χώρο (εικόνα 5).

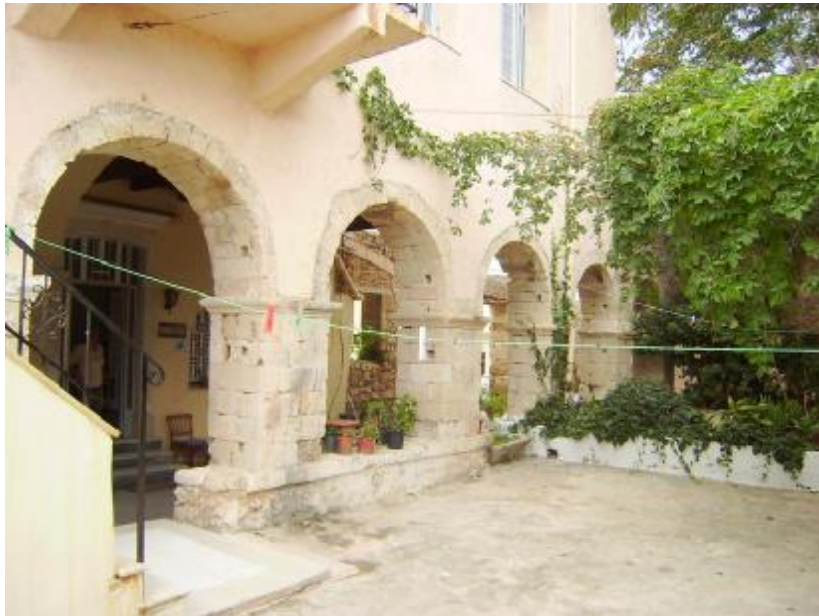
Εικόνα 6.

Η φέρουσα κατασκευή είναι φτιαγμένη από αργολιθοδομή, η τοιχοποιία δηλαδή είναι κτισμένη από λίθους που δεν έχουν υποστεί καμία επεξεργασία, η πέτρα έχει κτιστεί ακρίβως έτσι όπως είναι χωρίς να πελεκηθεί για να πάρει ένα συγκεκριμένο σχήμα, και η συγκόληση των τοίχων γίνεται με τσιμεντοκονίαμα. Η σκεπαστή τοξοστοιχία είναι παρομοίως κατασκευασμένη από αργολιθοδομή και από την εσωτερική μεριά όπου βρίσκετε το πέρασμα είναι ανεπίχριστη. Η τοξοστοιχία αποτελείται από επάλληλα κυκλικά τόξα (εικόνα 6).

Τα τόξα που συναντάμε στο μοναστήρι Santa Maria dei Miracoli είναι κυκλικά. Η κατασκευή του κτιρίου που έχει και το μεγαλύτερο αρχιτεκτονικό ενδιαφέρον, είναι η σκεπαστή τοξοστοιχία που λειτουργεί ως διάδρομος. Το μεγαλύτερο μέρος της βρίσκεται σε καλή κατάσταση. Βέβαια διαφαίνονται οι διάφορες φάσεις του κτιρίου πάνω στην τοξοστοιχία αυτή.

Η πλήρωση και η κατασκευή του τόξου έχουν γίνει με οπτοπλινθοδομή και σκυρόδεμα που προτείνεται να αποξηλωθεί, ώστε να αποκατασταθεί η πρότερη μορφή του. Στον χώρο εισόδου –υποδοχής, αποκαλύφθηκαν επίσης δυο ελαφρώς οξυκόρυφα τόξα, τα οποία ανήκουν στην πρώτη κατασκευαστική φάση στην περίοδο δηλαδή της ενετοκρατίας και κατασκευάστηκαν δυο θύρες, η μια εκ των οποίων υπήρχε μερικώς διανοιγμένη μεταξύ των χώρων εισόδου – υποδοχής 1 και 2 και προτείνεται να αποκατασταθεί στο πλήρες άνοιγμα της, ενώ η δεύτερη παραμένει κλειστή με αργολιθοδομή. Προτείνουμε την ανάδειξη των στοιχείων αυτών, διατηρώντας τα ίχνη των τόξων με την διακριτικότητα που επιτρέπει η τεχνική του πατητού έγχρωμου κονιάματος που χρησιμοποιούμε εσωτερικά. Τέλος όσον αφορά σκεπαστή τοξοστοιχία θα συντηρηθεί και θα ανακατασκευαστεί το τμήμα το οποίο είχε καταρρεύσει. Θα της δώσουμε πρωταγωνιστικό ρόλο με διάφορα τεχνάσματα όπως ο ειδικός φωτισμός τις βραδινές ώρες.

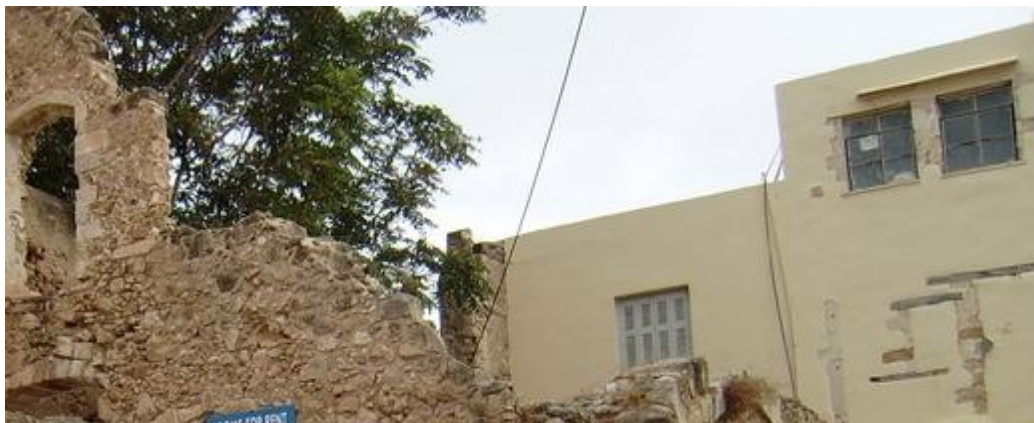
Εικόνα 10.

Τα περισσότερα από τα ξύλινα ταμπλαδωτά κουφώματα του κτιρίου βρίσκονται σε κακή κατάσταση λόγω παλαιότητας. Παρατηρείται φθορά και σημαντική διάβρωσή τους, κρίνοντας απαραίτητη την αντικατάστασή τους. Σημάδια φθοράς διακρίνουμε και στα υπόλοιπα κουφώματα που είναι συνδυασμός μετάλλου και γυαλιού. Στα μεταλλικά πλαίσια παρατηρούνται σημάδια οξειδωσης λόγω των κλιματολογικών αλλαγών της περιοχής. Τα μόνα που είναι σε πολύ καλή κατάσταση είναι τα μικρά τοξωτά παράθυρα, τα οποία είναι μεταγενέστερη προσθήκη (εικόνα 10).

Τα κουφώματα λόγω παλαιότητας, φθορών αλλά και λόγω θερμικής απώλειας θα αντικατασταθούν. Στην θέση τους θα τοποθετήσουμε νέα κουφώματα αλουμινίου στο χρώμα του ξύλου, έτσι ώστε να εξασφαλίσουμε ένα ευχάριστο κλίμα μέσα στο κτίριο.

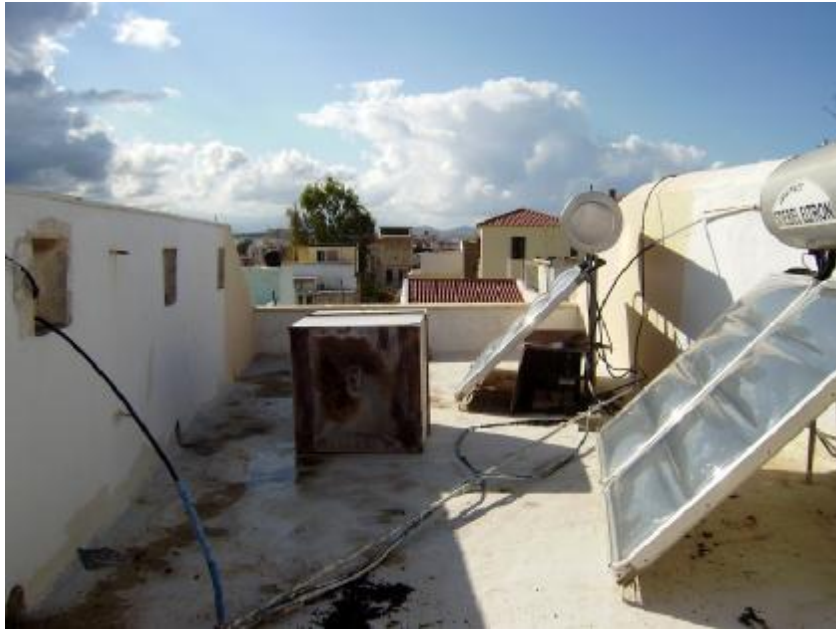
Εικόνα 11.

Παρατηρείται τοπική αποκόλληση του επιχρίσματος και λεκέδες λόγω υγρασίας. Αυτό δικαιολογείται διότι στην τελευταία ανακαίνιση δεν περάστηκαν με τα κατάλληλα μονωτικά υλικά οι οροφές και δεν επισκευάστηκε το δώμα, το οποίο είναι ο κύριος λόγος της υγρασίας που επιβαρύνει το κτίριο(εικόνα11,12).

Στο δώμα του κτιρίου, έχουμε να αντιμετωπίσουμε το μεγαλύτερο από τα προβλήματά του, το οποίο οφείλεται και για την επιβάρυνση ολόκληρου του κτίσματος με υγρασία. Οι ενέργειες που θα πραγματοποιηθούν για την αποκατάσταση του δώματος είναι οι εξής.

Έχοντας κρίνει απαραίτητη την υπερύψωση του δώματος, θα κατασκευαστεί εξ' αρχής με τα νέα πρότυπα. Πάνω από την νέα πλάκα σκυροδέματος ακολουθεί αστάρωμα με ασφαλτικό αστάρι και εφαρμογή με θερμή κόλληση ασφαλτικής μεμβράνης φράγματος υδρατμών οπλισμένης με φύλλο αλουμινίου. Στην συνέχεια θα γίνει υπολογισμός των κλίσεων και τοποθέτηση οδηγών γεμίσματος. Διάστρωση του θερμομονωτικού ελαφροσκυροδέματος σε πάχος ανάλογο των απαιτήσεων της κλιματικής ζώνης. Αμέσως μετά πραγματοποιείται αστάρωμα της επιφάνειας με ειδικό αστάρι ελεύθερο διαλυτών και τοποθέτηση διάτρητης μεμβράνης για διάχυση υδρατμών. Τοποθέτηση νάιλον, εφαρμογή τσιμεντοκονίας ελάχιστου πάχους 6cm, εφαρμογή πλακιδίων και τέλος αρμολόγηση και στοκάρισμα. Έτσι θα δημιουργήσουμε ένα βατό δώμα με φράγμα υδρατμών. Όσο για την οροφή του ισογείου αφού γίνουν οι πρέπουσες εργασίες θα περαστούν τα κατάλληλα θερμομονωτικά και στεγανοποιητικά υλικά.
