**ΤΜΗΜΑ ΠΟΛΙΤΙΚΩΝ ΜΗΧΑΝΙΚΩΝ ΤΕ -ΠΡΩΗΝ ΑΝΑΚΑΙΝΙΣΗ ΚΑΙ
ΑΠΟΚΑΤΑΣΤΑΣΗ ΚΤΗΡΙΩΝ**

ΠΤΥΧΙΑΚΗ ΕΡΓΑΣΙΑ

**ΑΠΟΚΑΤΑΣΤΑΣΗ ΚΑΙ ΕΠΑΝΑΧΡΗΣΗ
ΝΕΟΚΛΑΣΙΚΟΥ ΚΤΗΡΙΟΥ ΣΤΟ ΜΑΡΟΥΣΙ
ΑΤΤΙΚΗΣ**

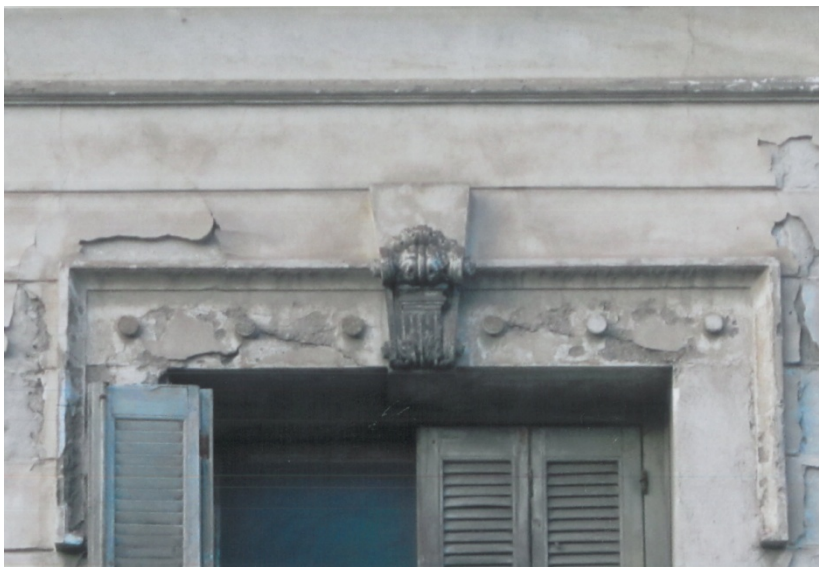
Εξωτερικά η τοιχοποιία από λιθοδομή φέρει φθορές κυρίως από αποσάθρωση και πτώση επιχρισμάτων τα οποία είναι αποτέλεσμα εισροής υδάτων από κατεστραμμένα τμήματα της στέγης και οι σημαντικότερες πτώσεις αυτών παρατηρούνται στα σημεία των γωνιών και περιμετρικά των τραβηχτών επιχρισμάτων των παραθύρων(εικ.19).

Εικόνα 19. Αποκολλήσεις στην εξωτερική τοιχοποιία

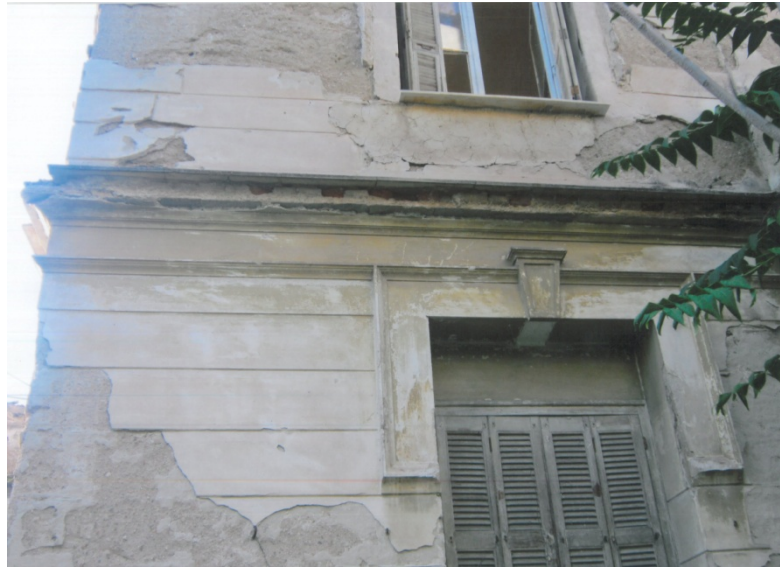
Εικόνα 20. Αποσαθρώσεις και αποκολλήσεις τραβηγτών διακοσμητικών

Στο περιμετρικό γείσο του ορόφου εμφανίζονται αρκετές φθορές όπως αποκόλληση των τραβηγτών επιχρισμάτων (εικ.20,21). Ακόμα παρατηρούνται πτώσεις διακοσμητικών στοιχείων, πλήθος ακροκέραμων της στέγης καθώς και υγρασία και ανάπτυξη μικροοργανισμών σε όλη την επιφάνεια των κεραμιδιών(εικ.22).

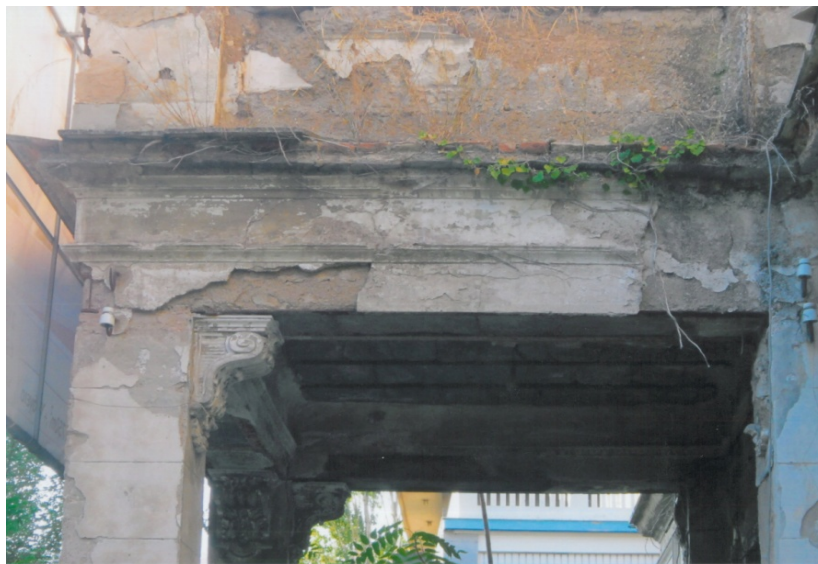
Εικόνα 21. Αποκολλήσεις και εμφάνιση βλάστησης -μικροοργανισμών

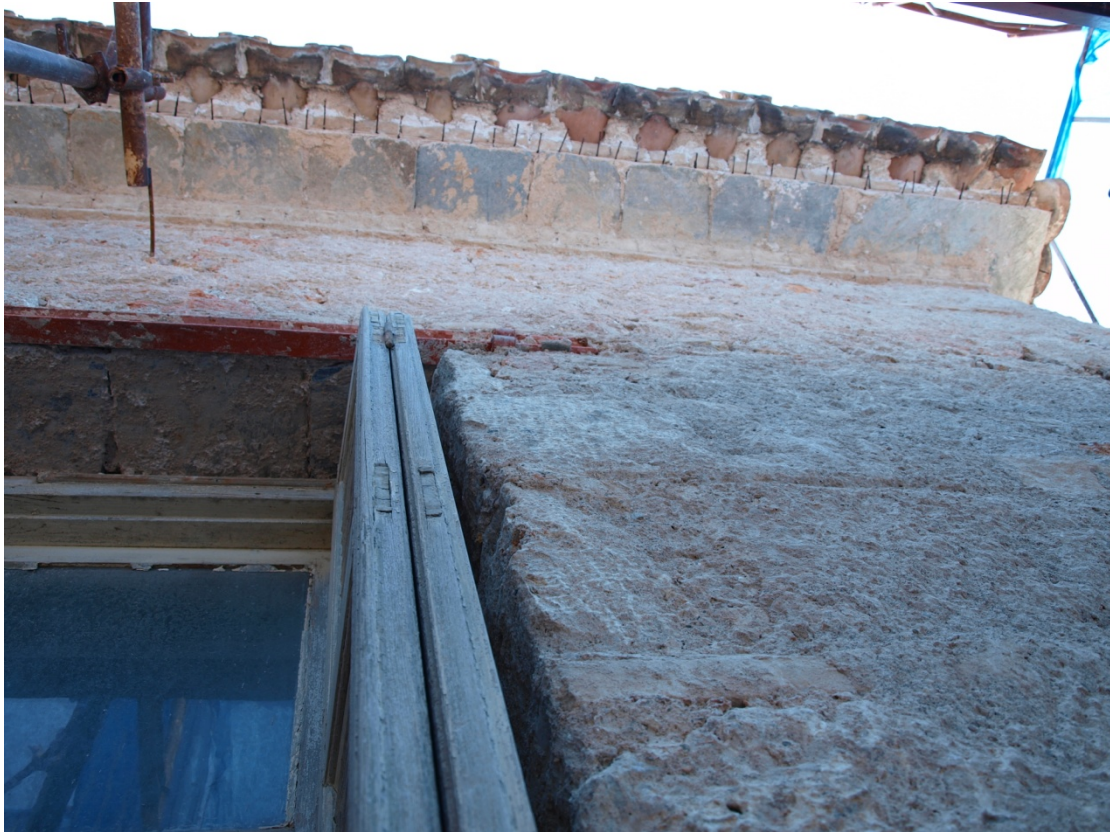
Εικόνα 22. Πτώση επιχρίσματος και ακροκέραμων

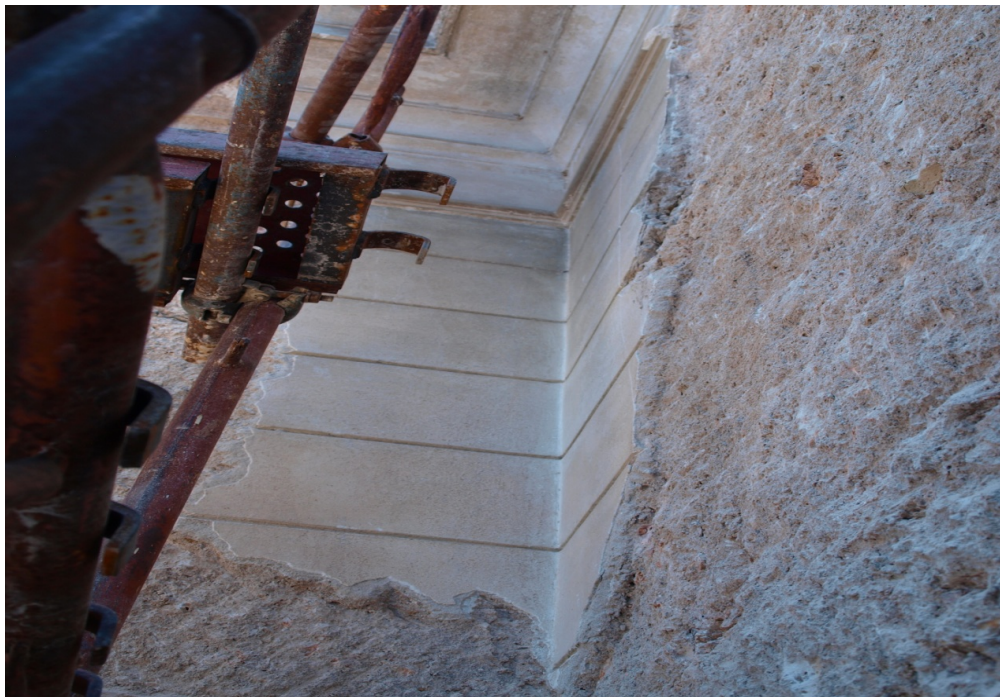
Εικόνα 14 Πτώση επιχρίσματος και εμφάνιση αργολιθοδομής

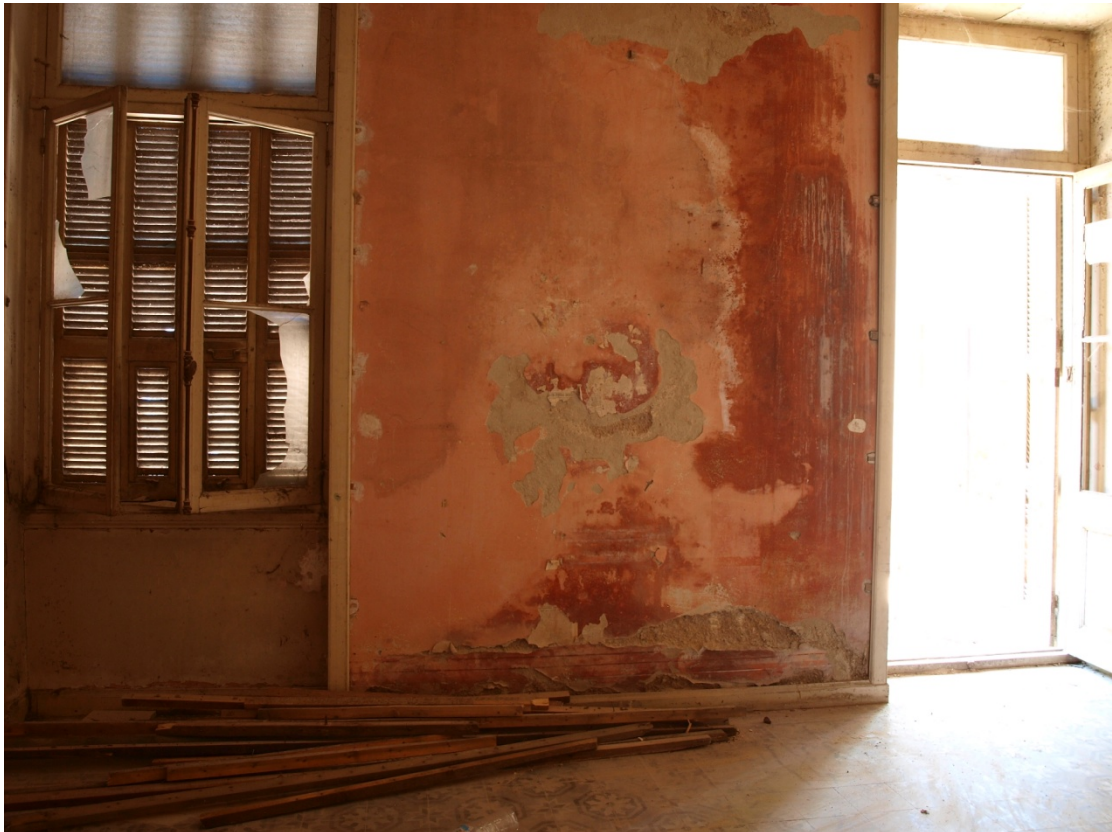
Εσωτερικά στην τοιχοποιία που είναι κατασκευασμένη από λιθοδομή δεν εμφανίζονται ζημιές που επηρεάζουν τη στατικότητα του κτίσματος παρά τις καταπονήσεις του σεισμού. Παρατηρούνται σημαντικές φθορές από αποσάθρωση επιχρισμάτων καθώς και πτώση αυτών σε πολλά σημεία στο εσωτερικό του κτηρίου.

Εικόνα 15. Αποσάθρωση επιχρισματος από υγρασίες

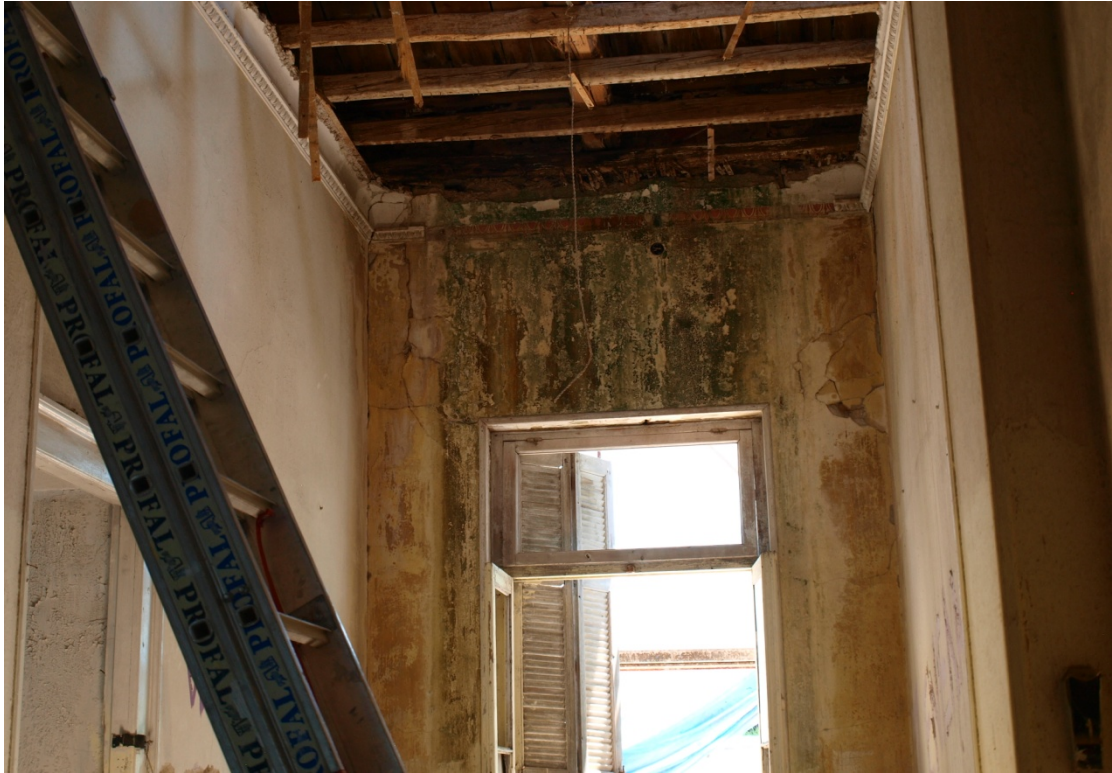
Εικόνα 24.Υγρασία και μικροοργανισμοί εσωτερικά στον επάνω όροφο

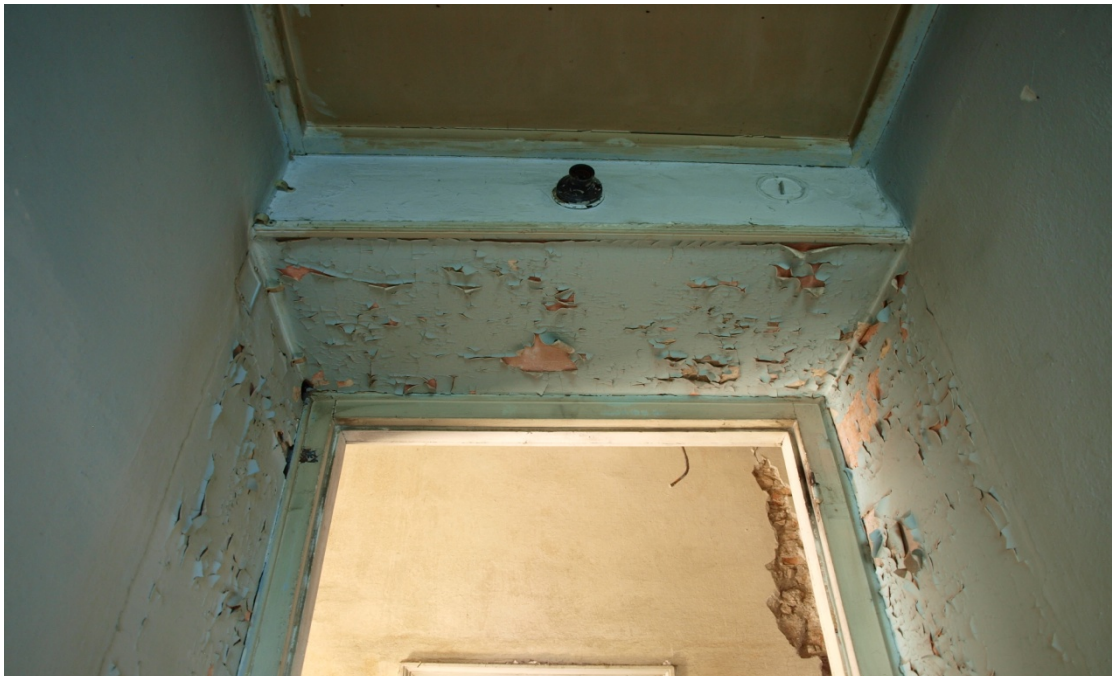
Εικόνα 25.Αποσάθρωση πλαστικού χρώματος σε αποθήκη του ορόφου

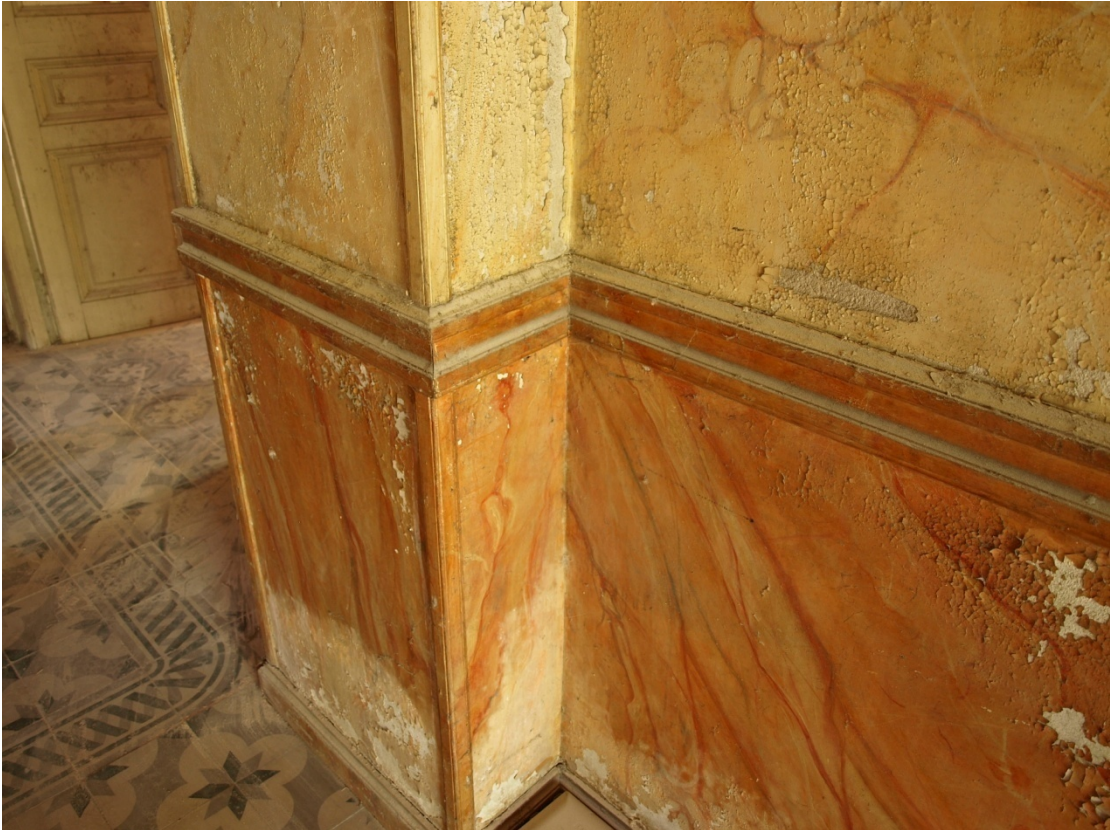
Σημαντική είναι και η φθορά που έχει υποστεί ο εντυπωσιακός ζωγραφικός διάκοσμος από απομίμηση μαρμάρου στην τοιχοποιία του ισογείου(εικ.26,27). Παρατηρούμε ότι από την υγρασία έχουν δημιουργηθεί κρύσταλλοι με αποτέλεσμα να αποκολληθεί το χρώμα, από το επίχρισμα, προς τα έξω.

Εικόνα 26.Φθορές ζωγραφικού διάκοσμου ισογείου από υγρασία

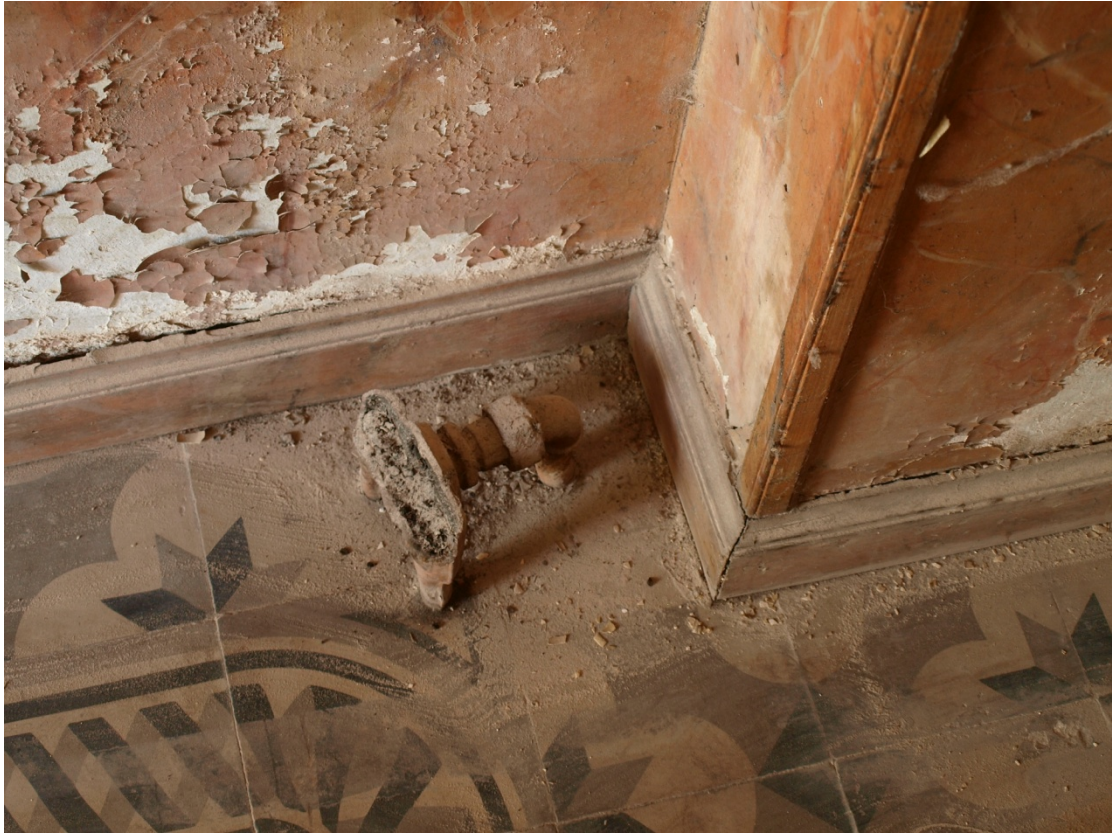
Εικόνα 16.Φθορά ζωγραφικού διάκοσμου, ίχνος θερμαντικού σώματος

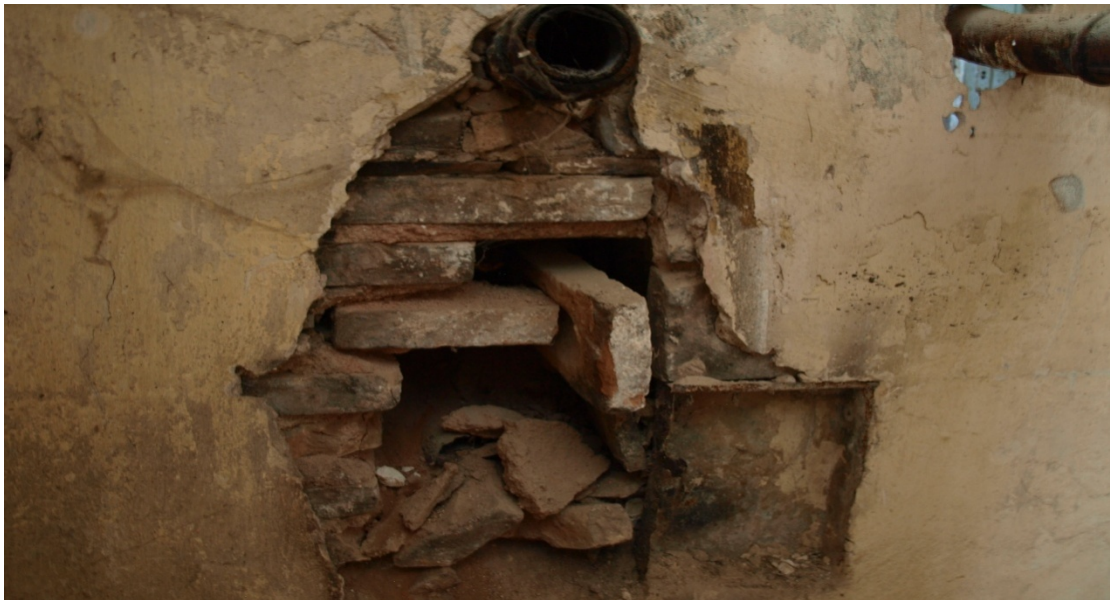
Εικόνα 28.Εμφάνιση σιδεροκατασκευής και οπτόπλινθων από αποκόλληση επιχρίσματος

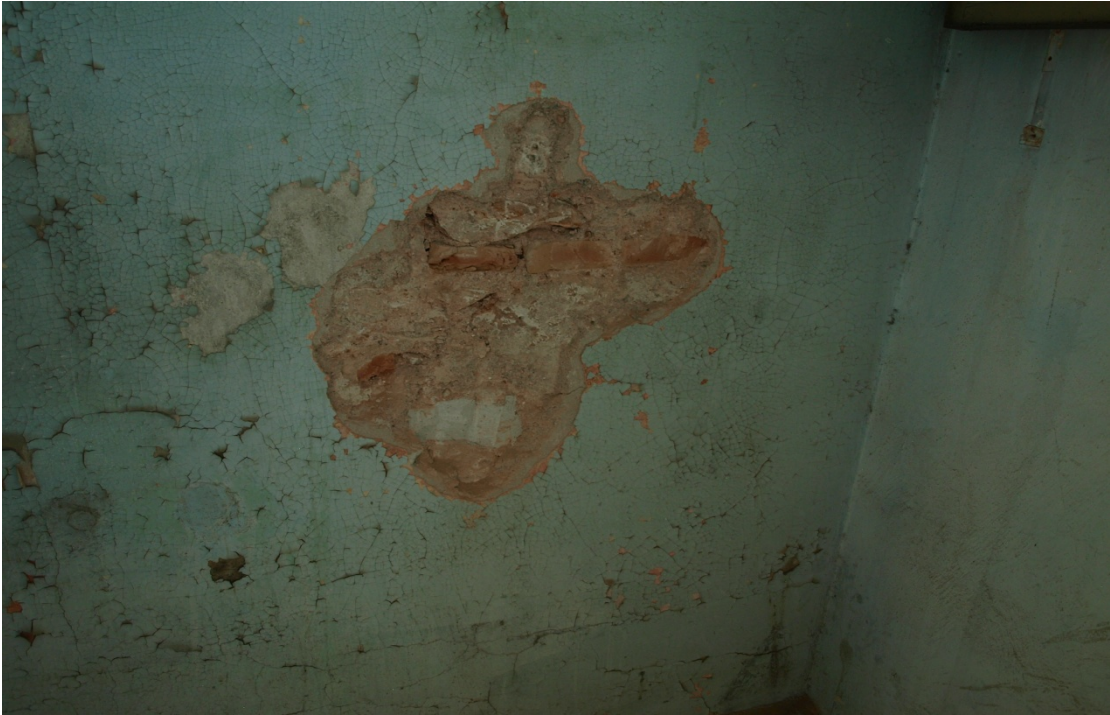
Εικόνα 29. Αποκολλήσεις επιχρισμάτων στον όροφο

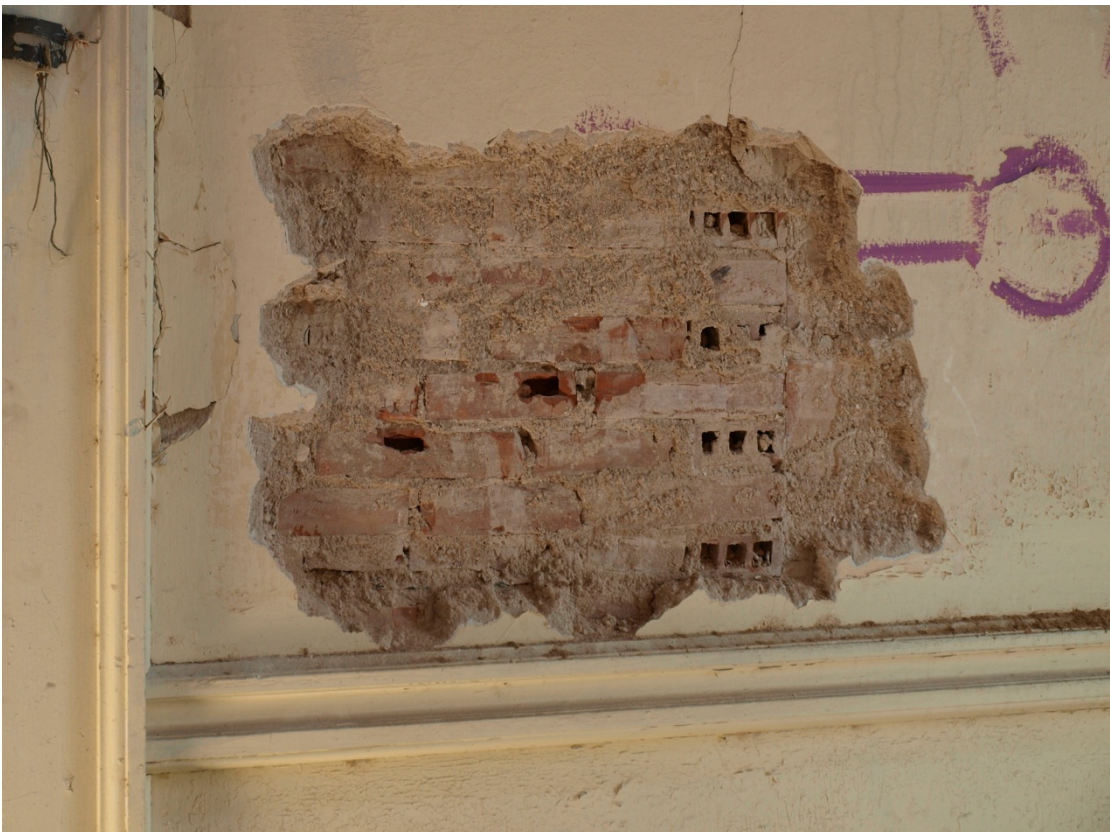
Εικόνα 30. Εμφάνιση οπτόπλινθων στον όροφο από πτώση σοβά

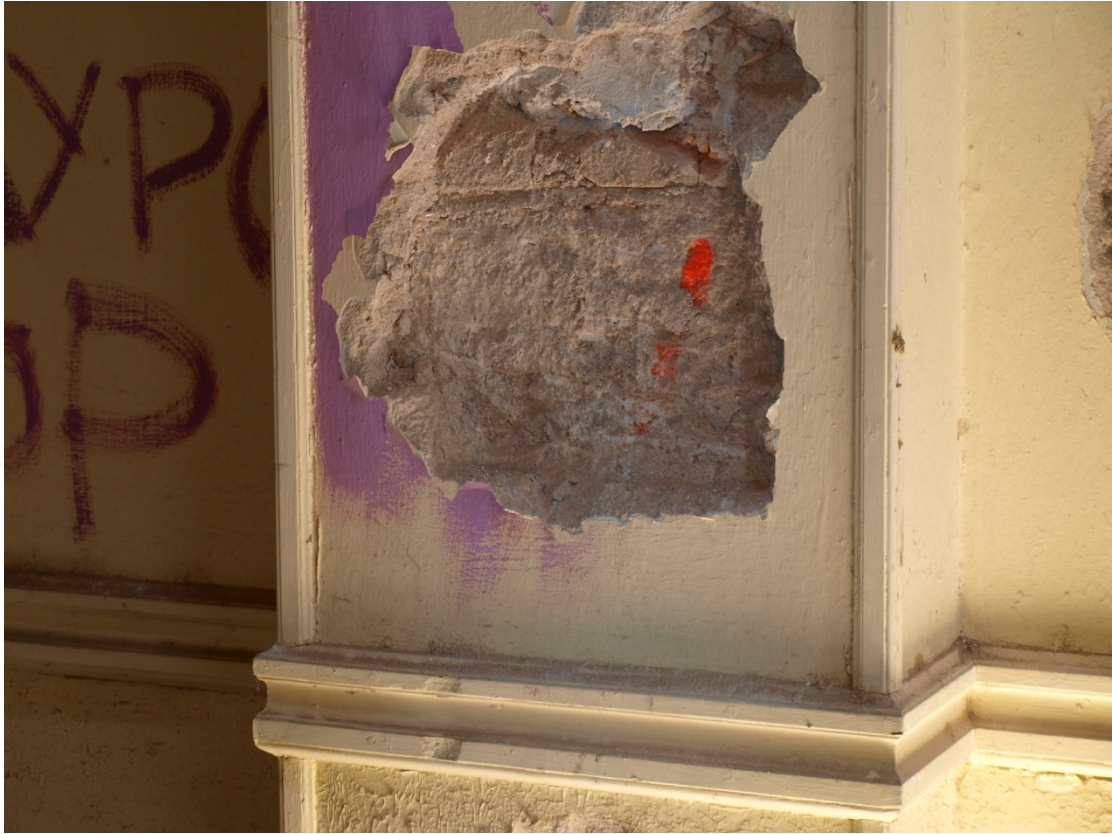
Εικόνα 31.Εκτεταμένη πτώση σοβά

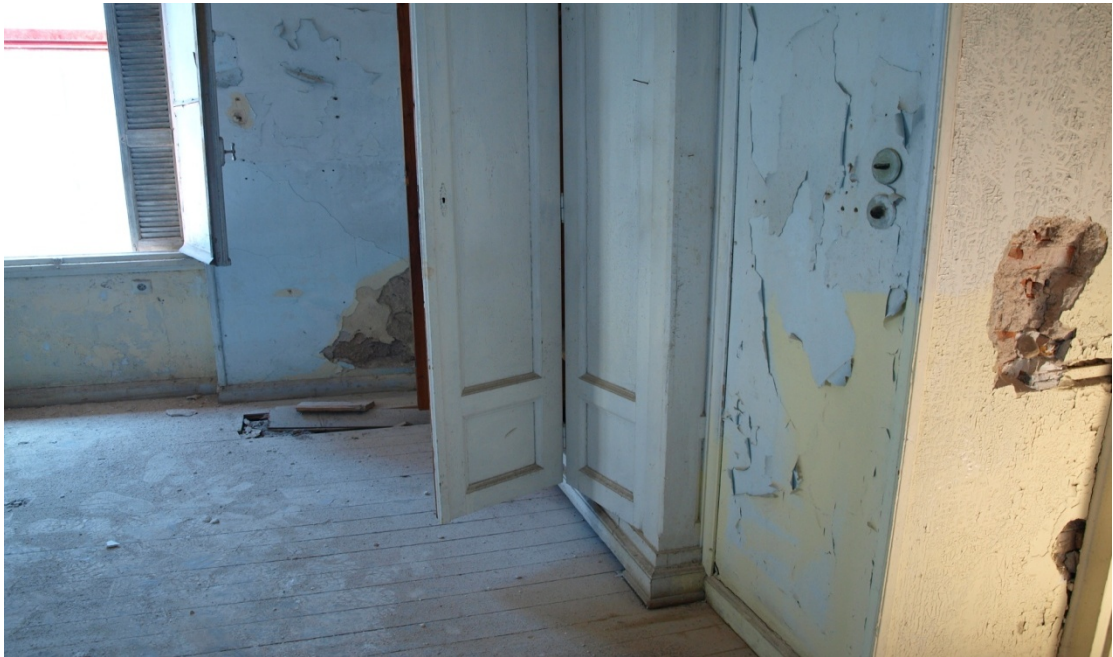
Εικόνα 32.Πτώση και αποκόλληση σαθρών υλικών σε δωμάτιο του ορόφου

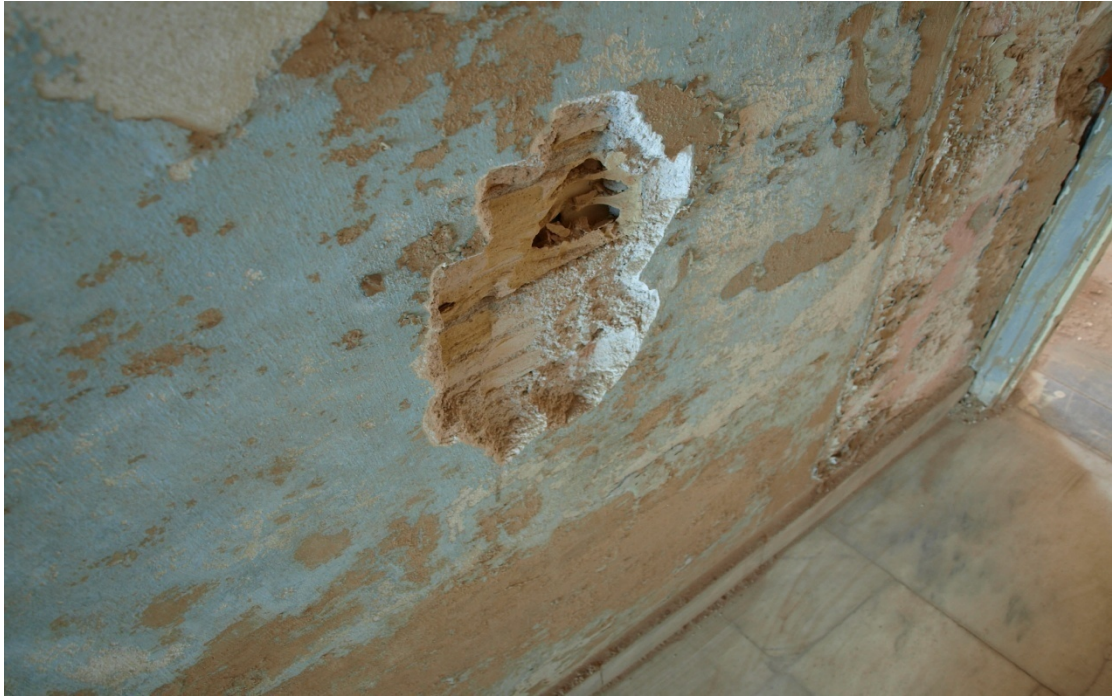
Εικόνα33.Εκτεταμένη αποκόλληση στην τοιχοποιία

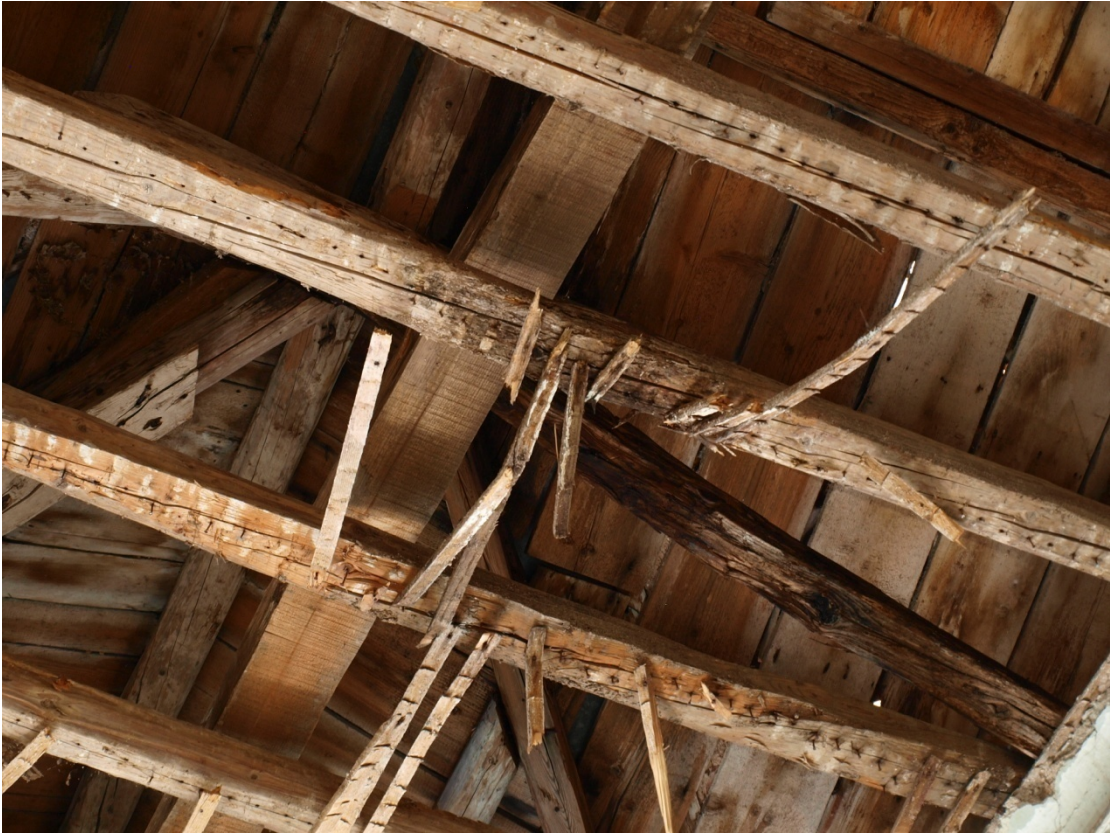
Η στέγη αποτελείται από ξύλινο σκελετό και φέρει καταστρεπτικές φθορές που επηρεάζουν την στατικότητα της και όπως παρατηρήθηκε δημιουργεί προβλήματα στα παρακείμενα υλικά (εικ.34) .

Εικόνα 34.Ζευκτό στέγης και ίχνη από μπαγδατί

Όπως παρατηρούμε η κατάσταση των ξύλινων ζευκτών του φέροντος οργανισμού της στέγης έχει επηρεαστεί σε τέτοιο βαθμό ώστε η άμεση αντικατάσταση της να είναι απαραίτητη.

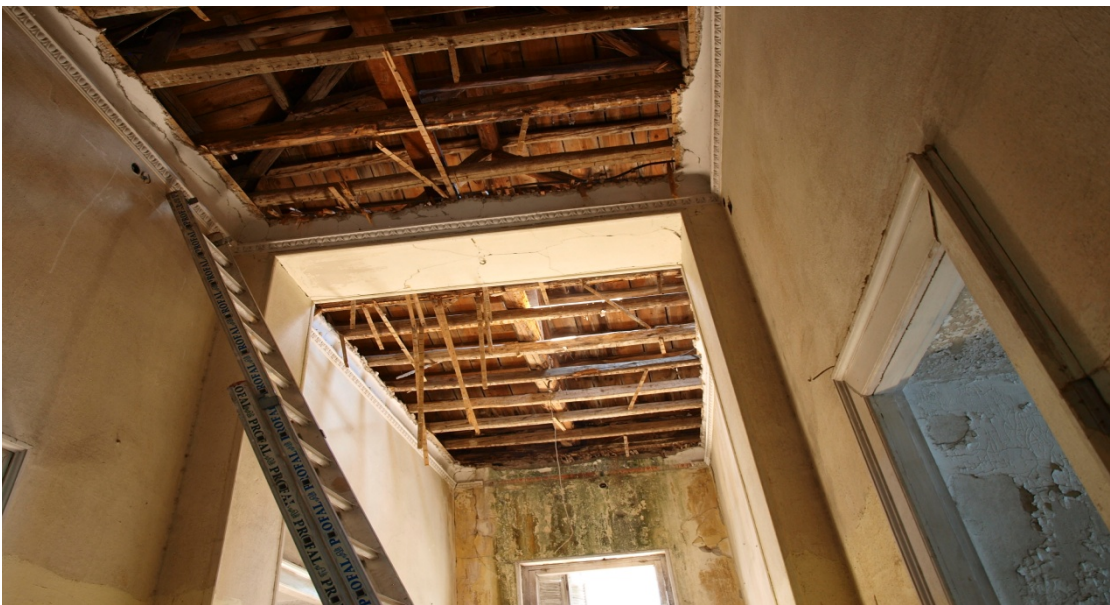
Μετά από την πτώση της οροφής που κάλυπτε τον σκελετό της (μπαγδατί), έχουν πλέον εμφανιστεί τα ζευκτά (εικ.35) τα οποία έχουν επηρεαστεί από την υγρασία και μικροοργανισμούς που έχουν προκαλέσει φθορές όπως σπασίματα και αποσαθρώσεις.

Εικόνα 35.Εμφάνιση του ζευκτού και των φθορών του στο διάδρομο του ορόφου

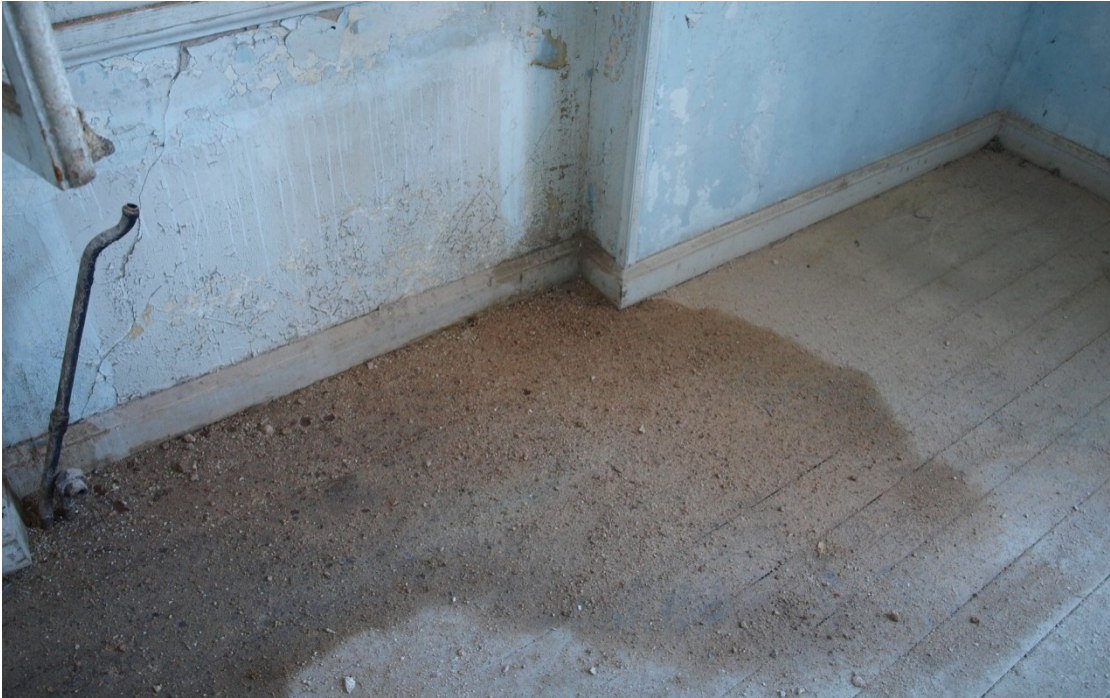
Το ξύλινο δάπεδο του ορόφου έχει εκτεταμένες φθορές που εμποδίζουν την πρόσβαση σε μερικούς από τους χώρους.

Εικόνα 38.Υγρασία σε δωμάτιο του ορόφου

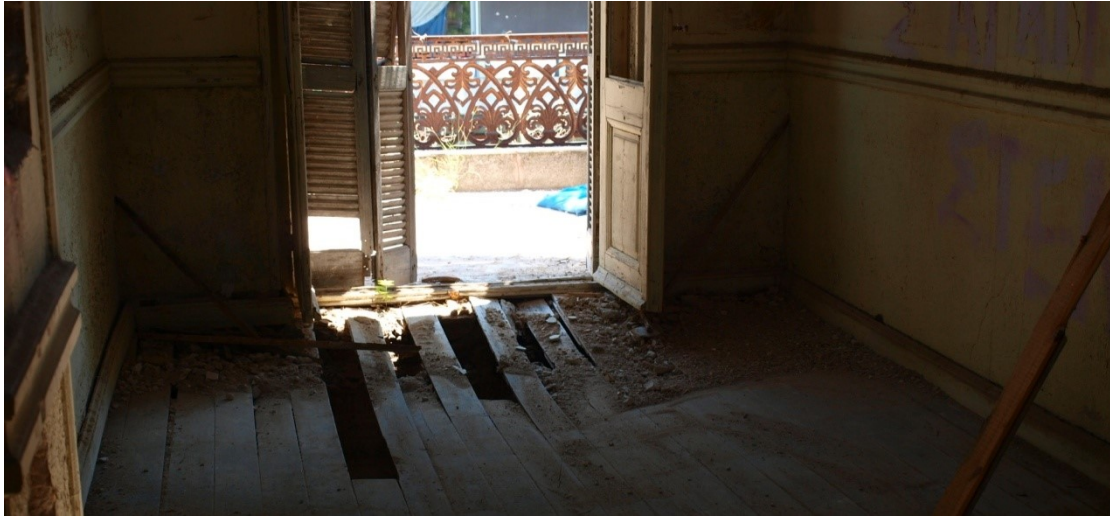
Η πτώση της στήριξης του κυρίως δαπέδου προς στην έξοδο στο μπαλκόνι και η υγρασία από όμβρια ύδατα που έχουν πέσει από τα ανοίγματα της στέγης είναι δύο από τις κύριες αιτίες της καταστροφής του δαπέδου(εικ.39).

Εντονότερες φθορές στο μεσοπάτωμα εντοπίζονται περιμετρικά και σε ακτίνα ενός μέτρου, σε όλα τα ανοίγματα.

Εικόνα 39. Κατεστραμμένο τμήμα μεσοπατώματος

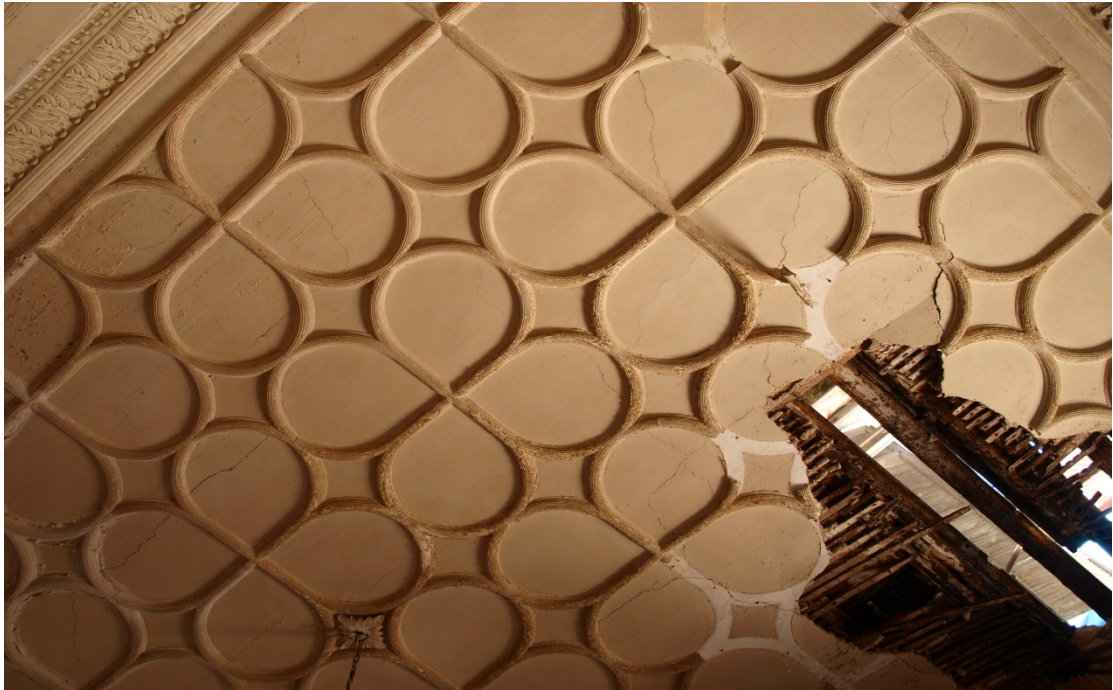
Εικόνα 40. Εμφάνιση μπαγδατί από την καταστροφή τμήματος του μεσοπατώματος και πτώση γύψινων διακοσμητικών

Η φθορά που έχει υποστεί το δάπεδο του ορόφου έχει επηρεάσει την οροφή που βρίσκεται από κάτω του (εικ.40).

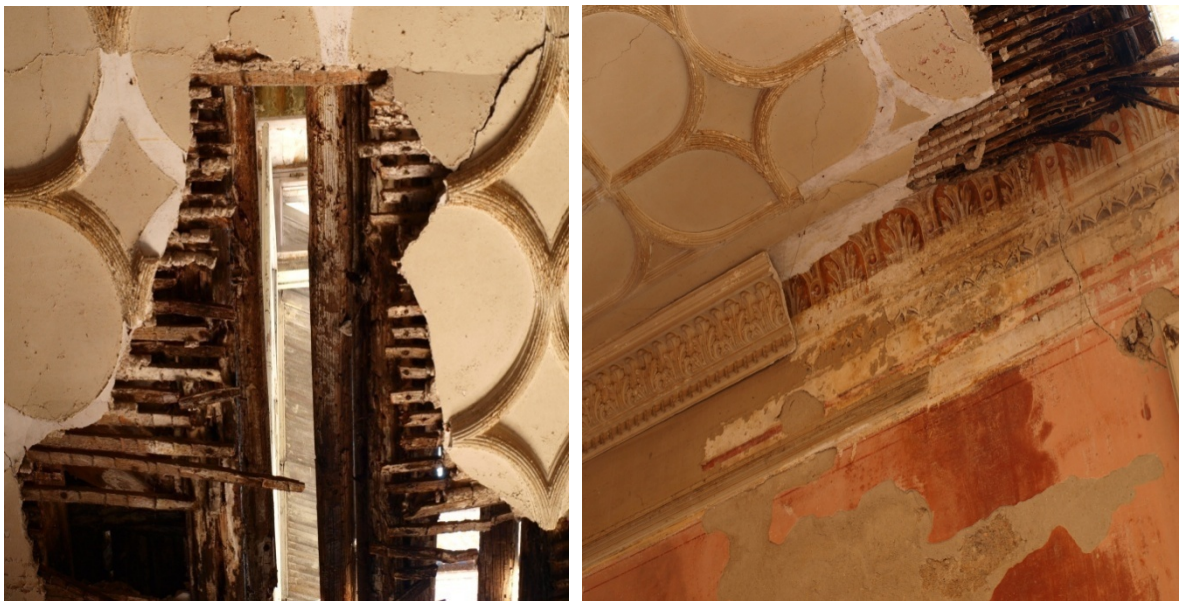
Αποκολλήσεις εμφανίζονται και στα περιμετρικά γύψινα των χώρων. Αυτές οι ζημιές έχουν συμβάλει στην εμφάνιση ενός πραγματικά εντυπωσιακού ζωγραφικού διάκοσμου όπως διαπιστώθηκε(εικ.41).

Εικόνα 41. Αποκολλήσεις επένδυσης και περιμετρικών γύψινων

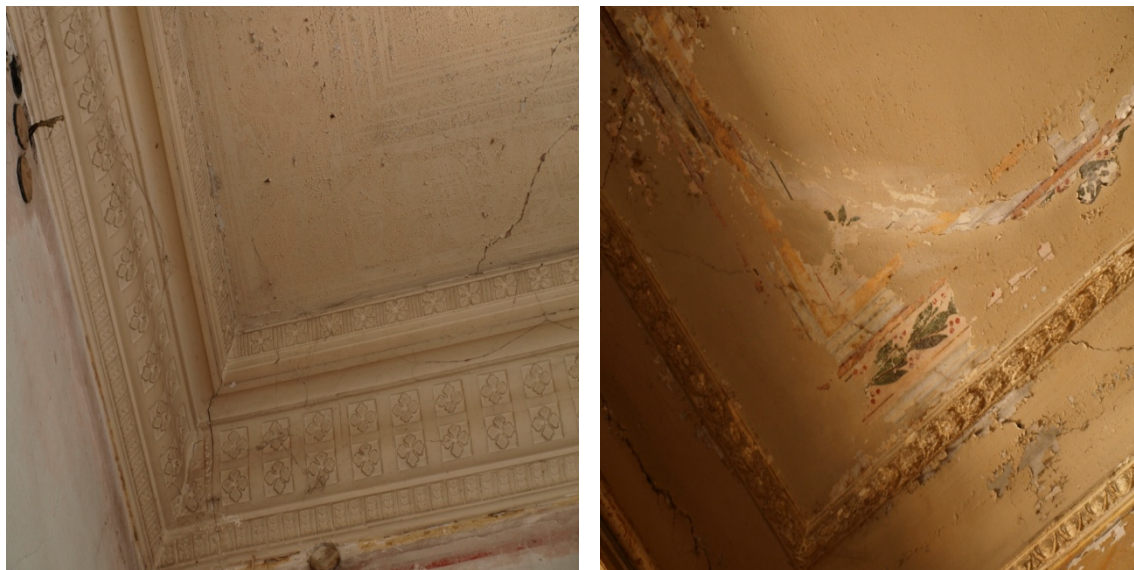
Ύστερα από την πτώση των γύψινων διακοσμητικών στοιχείων έχει εμφανιστεί ένας εντυπωσιακός ζωγραφικός διάκοσμος που δίνει την αίσθηση τριών διαστάσεων(εικ.42).

Εικόνα 42.Εμφάνιση ζωγραφικού διάκοσμου από αποσαθρώσεις του χρώματος στις οροφές

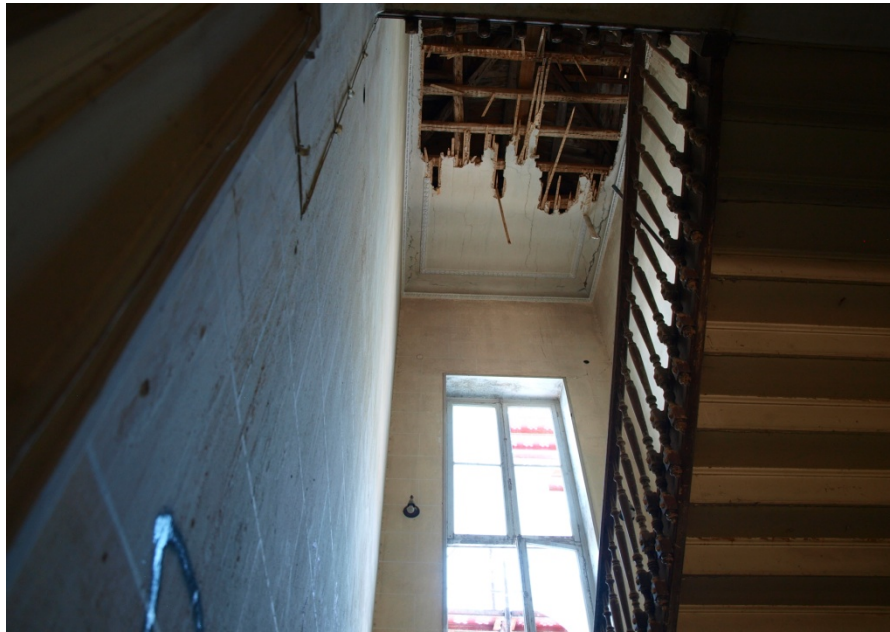
Στον όροφο και ιδιαίτερα στον κεντρικό άξονα, δηλαδή στον διάδρομο από το κλιμακοστάσιο μέχρι και το παράθυρο που οδηγεί στον εξώστη(κεντρικό διάδρομο), βλέπουμε την αποκόλληση όλου του επιχρίσματος της ψευδοροφής με αποτέλεσμα να έχουν εμφανιστεί τα ζευκτά της στέγης(εικ.43,44,46).

Εικόνα 43.Αποκόλληση της οροφής κλιμακοστασίου

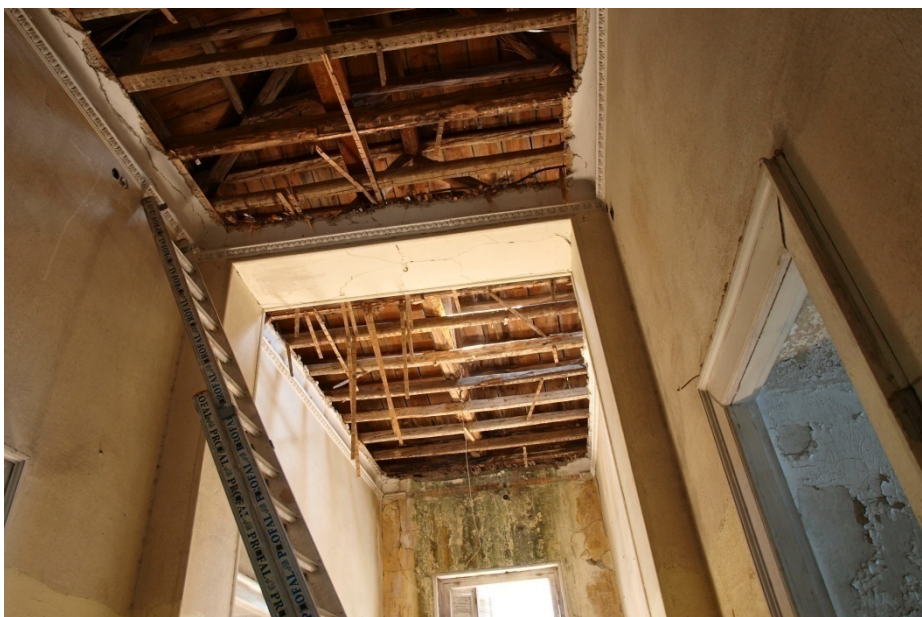
Εικόνα 44.Αποκόλληση της οροφής του διαδρόμου στον όροφο

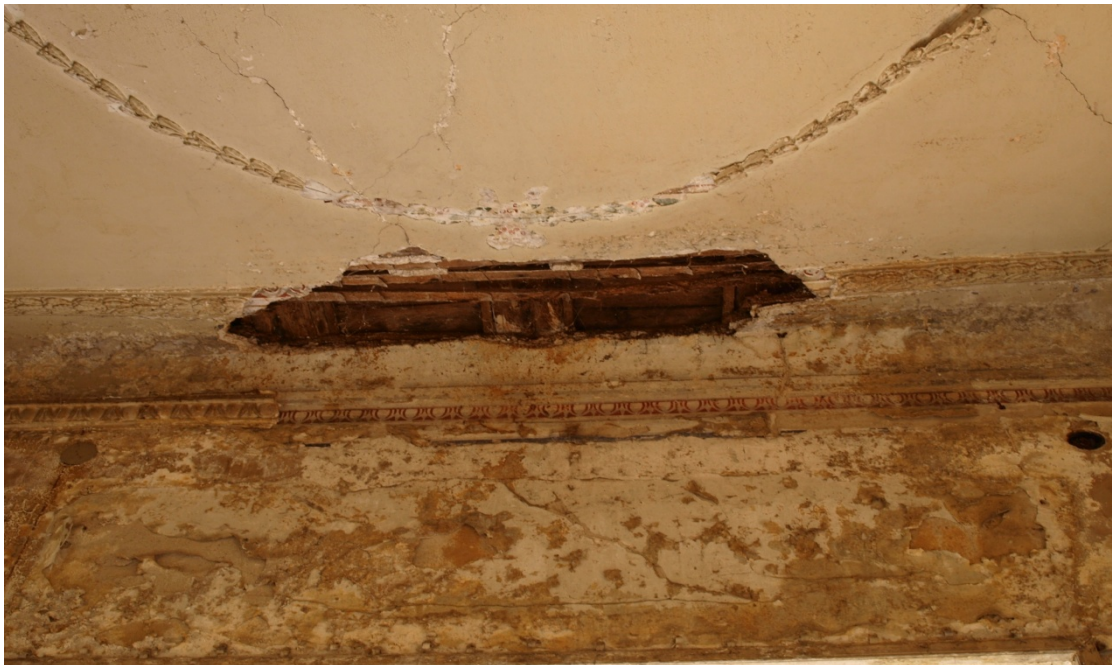
Εικόνα 47.Πτώση επιχρίσματος και εμφάνιση μπαγδατί

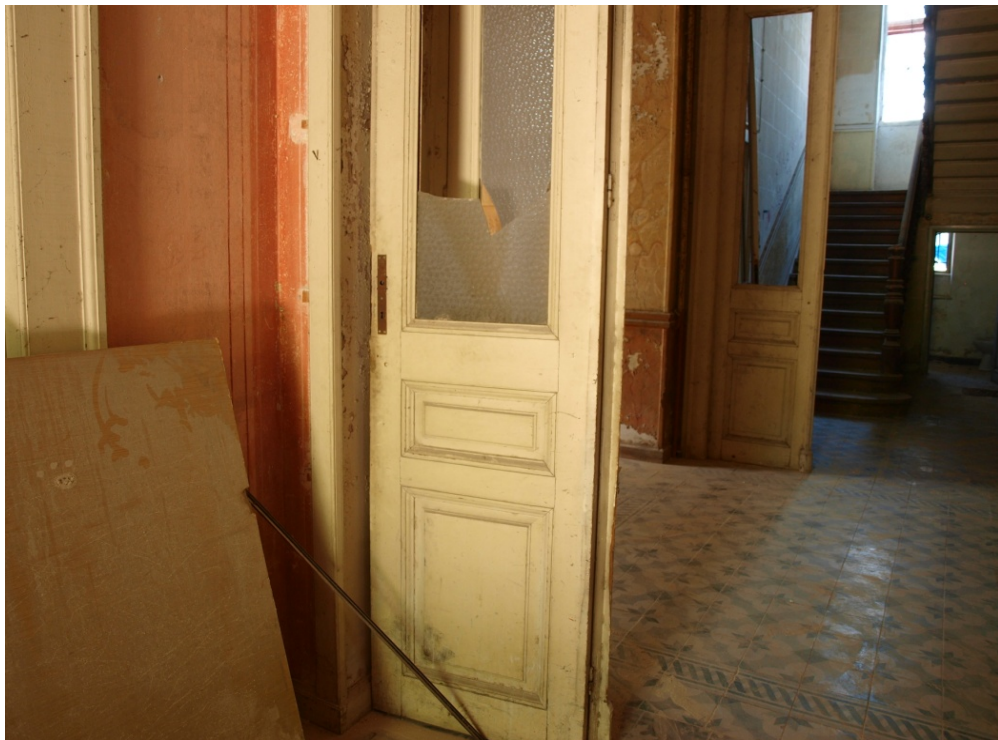
Οι ξύλινες πόρτες δεν φαίνεται να έχουν επηρεαστεί ιδιαίτερα(εικ.49). Οι φθορές είναι φυσιολογικές με ξεφλούδισμα του χρώματος τύπου λάκκα και μερικά σπασίματα που πιθανότατα προέρχονται από αγνώστους που έχουν βανδαλίσει μερικά σημεία του σπιτιού(εικ.48).

Εικόνα 17.Σπασμένα υαλοστάσια της πόρτας που οδηγεί στο κλιμακοστάσιο

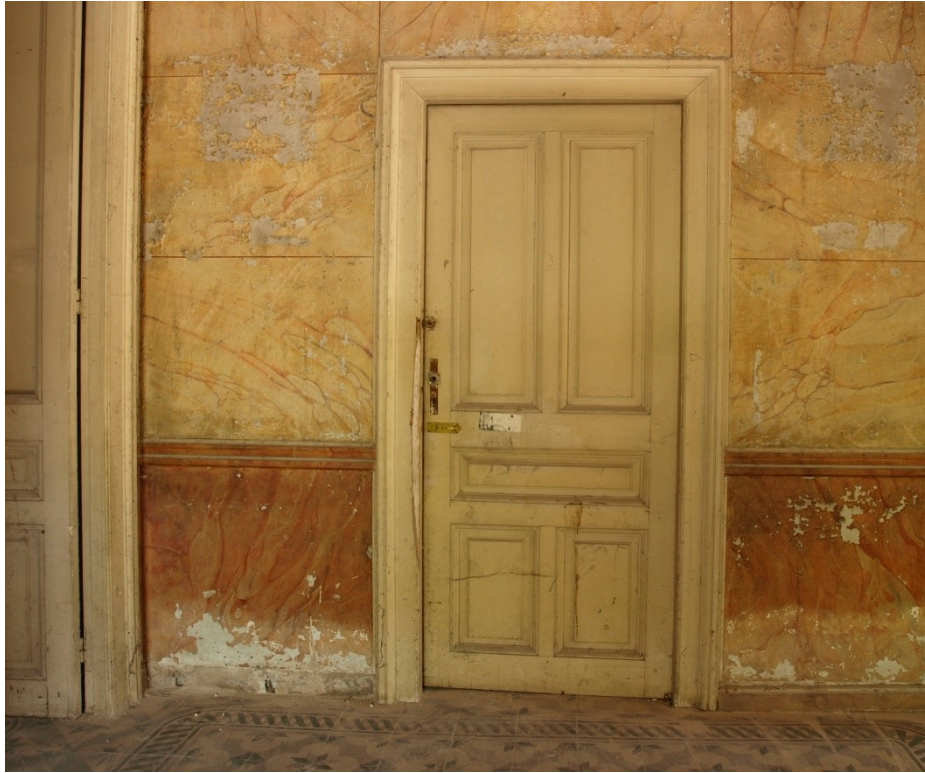
Εικόνα 49.Μονόφυλλη πόρτα ισογείου με ελάχιστες φθορές

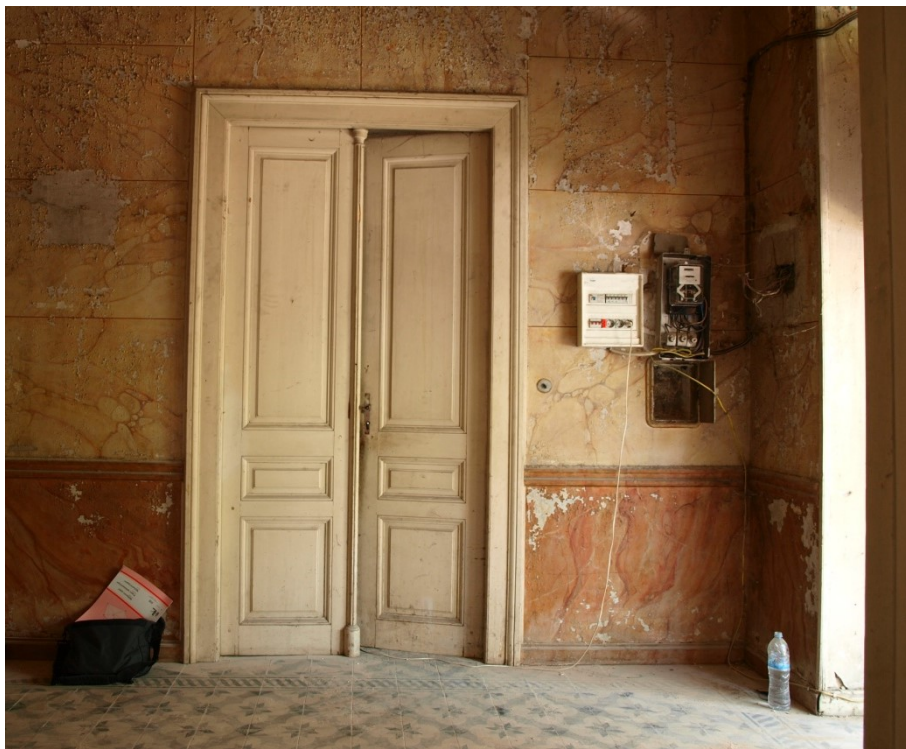
Εικόνα 50.Δίφυλλη πόρτα ισογείου με ελάχιστες φθορές
