**ΤΜΗΜΑ ΠΟΛΙΤΙΚΩΝ ΜΗΧΑΝΙΚΩΝ ΤΕ -ΠΡΩΗΝ ΑΝΑΚΑΙΝΙΣΗ ΚΑΙ
ΑΠΟΚΑΤΑΣΤΑΣΗ ΚΤΗΡΙΩΝ**

ΠΤΥΧΙΑΚΗ ΕΡΓΑΣΙΑ

**ΑΠΟΚΑΤΑΣΤΑΣΗ ΚΑΙ ΕΠΑΝΑΧΡΗΣΗ
ΝΕΟΚΛΑΣΙΚΟΥ ΚΤΗΡΙΟΥ ΣΤΟ ΜΑΡΟΥΣΙ
ΑΤΤΙΚΗΣ**

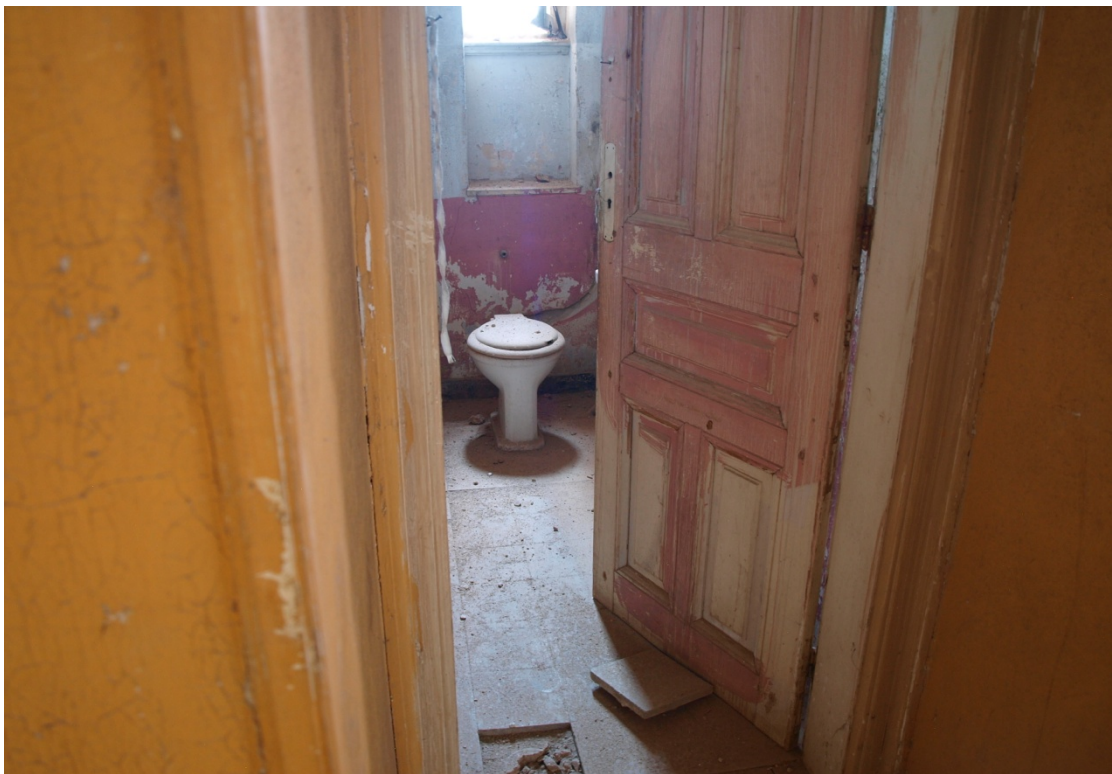
Εικόνα 52. Πόρτα w.c στον όροφο σε ροζ αποχρώσεις με εμφανείς φθορές

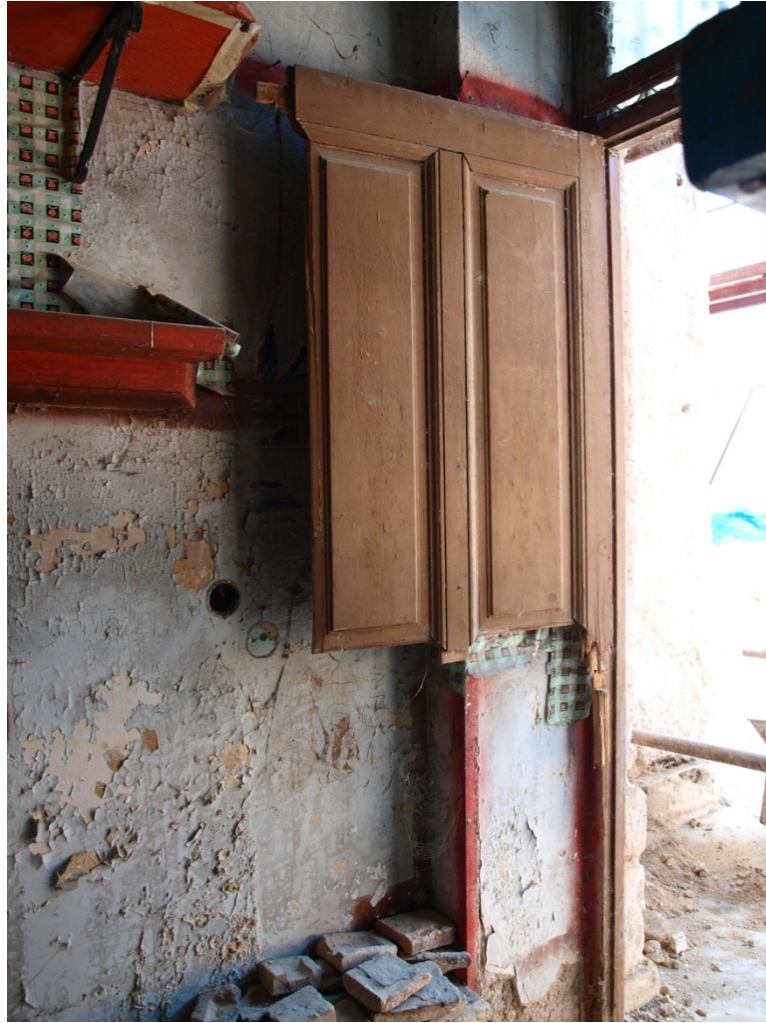
Εικόνα 53. Πόρτα κουζίνας βανδαλισμών από αγνώστους

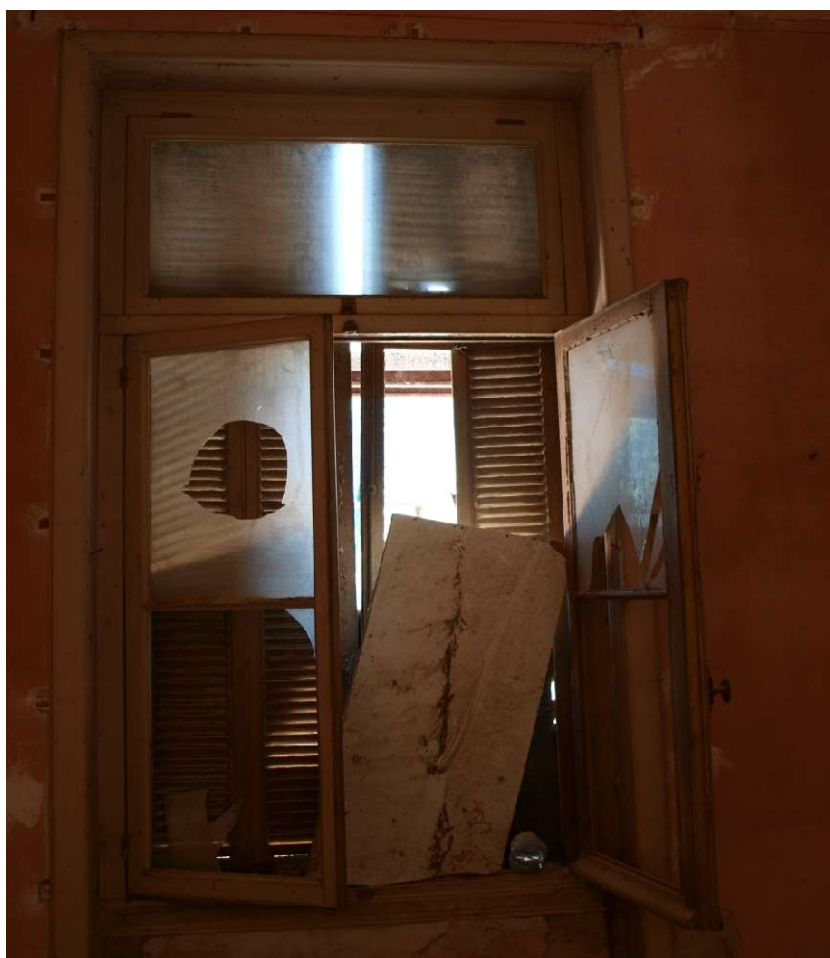
Τα πατζούρια είναι σπασμένα και προσβεβλημένα από υγρασία και μικροοργανισμούς, καθώς και τα υαλοστάσια τους είναι κατεστραμμένα (εικ.54).

Εικόνα 54.Σπασμένα παράθυρα γαλλικού τύπου και πρόχειρα επενδεδυμένα με ξύλα

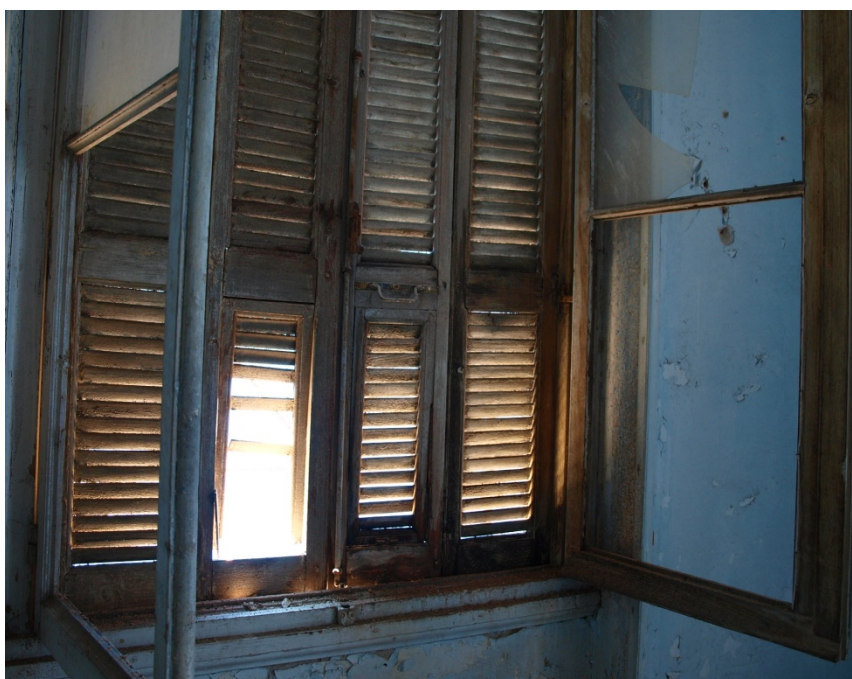
Εικόνα 55Παράθυρο δωματίου φθαρμένο από υγρασία

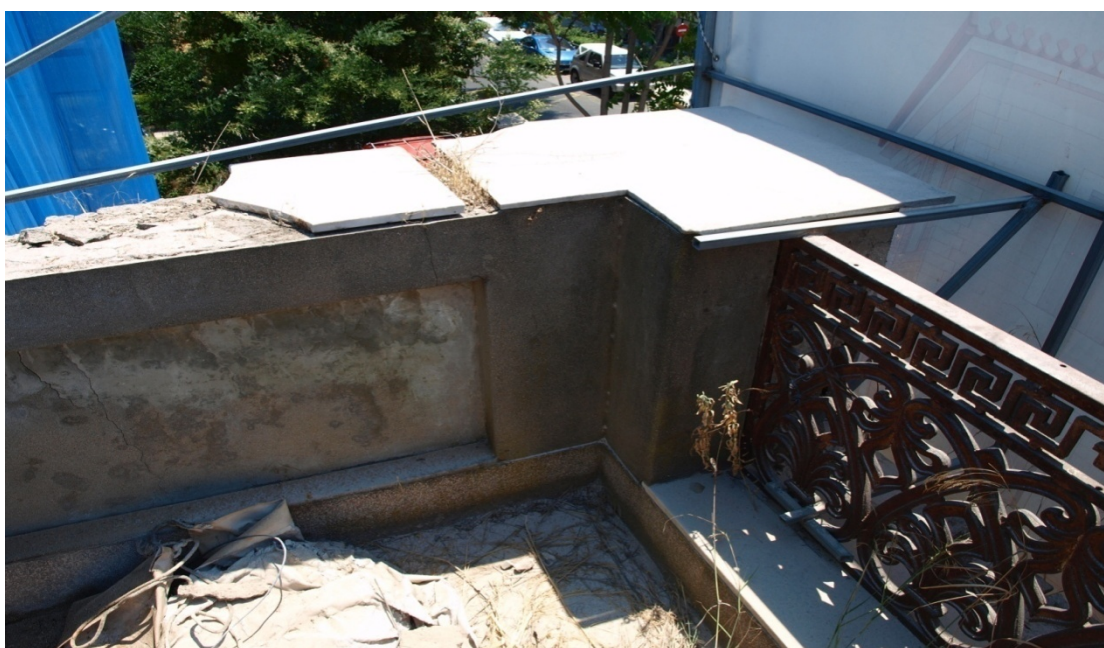
Οι εξώστες λόγω της μαρμάρινης κατασκευής τους είναι σε πολλή καλή κατάσταση παρόλες τις επικαθήσεις ρύπων. Τα μαρμάρια φουρούσια φέρουν φθορές από διαβρώσεις που προκλήθηκαν λόγω της όξινης βροχής.

Εικόνα 58. Αποψη εξώστη, οξείδωση στα κάγκελα
