ΑΠΟΤΥΠΩΣΗ ΑΠΟΚΑΤΑΣΤΑΣΗ ΚΑΙ ΕΠΑΝΑΧΡΗΣΗ ΤΟΥ ΠΥΡΓΟΥ ΑΜΠΕΛΟΡΑΒΔΗ ΣΤΗ ΖΑΚΥΝΘΟ

ΣΠΟΥΔΑΣΤΡΙΕΣ:
ΑΥΔΑΛΑ ΕΛΕΝΗ
ΜΠΙΡΜΠΑ ΓΕΩΡΓΙΑ
ΠΑΝΑΓΙΩΤΟΠΟΥΛΟΥ
ΑΘΑΝΑΣΙΑ ΜΑΡΙΑ

ΠΑΤΡΑ 2017

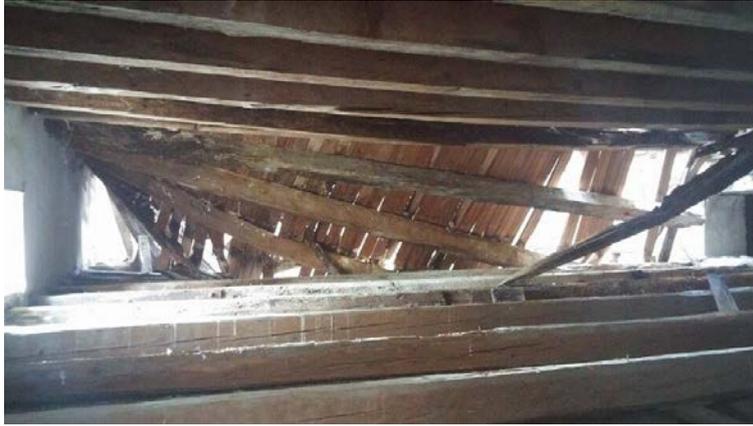
Διπλό μεσοπάτωμα (Εικόνα Γ.2.3)

Σημαντικό κατασκευαστικό στοιχείο του πύργου αποτελεί το διπλό μεσοπάτωμα το οποίο αποσκοπούσε στην αποτελεσματική θερμομόνωση και αερισμό του κτιρίου (Εικόνα Γ.2.3).

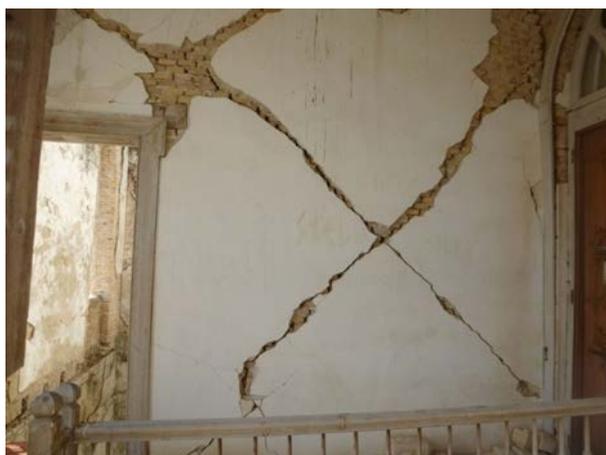
Ιδιαίτερα σημαντικές είναι οι έντονες ρηγματώσεις που έχουν δημιουργηθεί στο εσωτερικό με αρκετά "επικίνδυνες" αυτές που έχουν δημιουργηθεί στον χώρο του κλιμακοστασίου (Εικόνα Δ.3.1) εξ' αιτίας της επιβάρυνσης των φορτίων σε περιοχές ανάπτυξης εφελκυστικών τάσεων. Καθοριστικό ρόλο για την εικόνα της τοιχοποιίας του ορόφου έχει συντελέσει η έκθεση αυτής σε κάθε είδους καιρικό φαινόμενο ύστερα από την κατάρρευση της στέγης.

“επικίνδυνες” ρηγματώσεις(Εικόνα Δ.3.1)

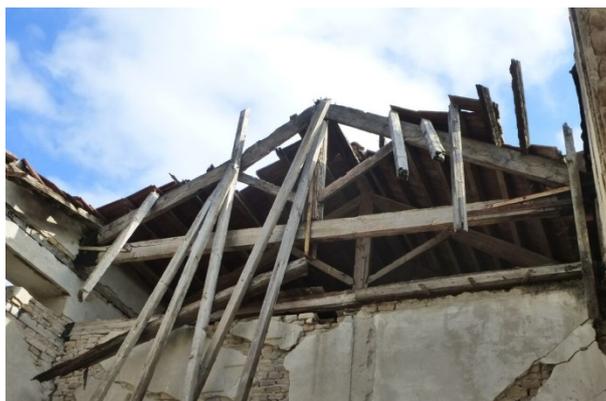
(Εικόνα Δ.5.1)

Στα δωμάτια (B204) και (B203) όπως φαίνεται και απο τις φωτογραφίες η στέγη έχει καταρρεύσει αφήνοντας μεγάλο τμήμα του κτιρίου ακάλυπτο και εκτεθειμένο σε πάσης φύσεως καιρικές συνθήκες επιτρέποντας έτσι την εμφάνιση μεγάλων ζημιών στο εσωτερικό του. Τα αποτελέσματα της κατάρρευσης της στέγης στους χώρους είναι οφθαλμοφανή καθώς έχει προσβληθεί τόσο το διπλό μεσοπατώμα και κατ επέκταση τα περισσότερα ξύλινα στοιχεία τόσο του ορόφου όσο και του ισογείου. Το μοναδικό τμήμα που παραμένει στη θέση του είναι αυτό το οποίο στεγάζει το κλιμακοστάσιο που οδηγεί στον όροφο απ όπου και πήραμε τις παρούσες πληροφορίες (Εικόνα Δ.5.1), (Εικόνα Δ.5.2).

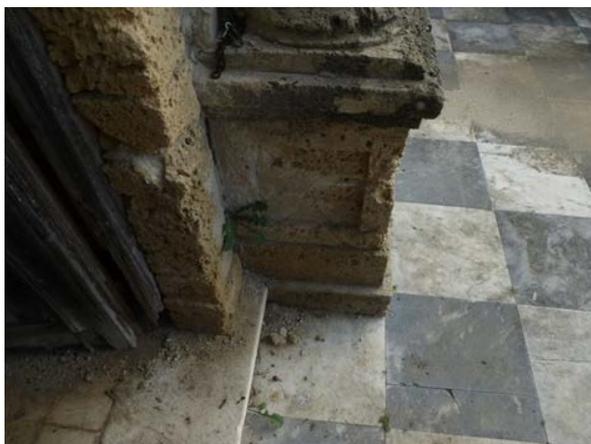
Πλάκες μαρμάρου (Εικόνα Α.6.1)

Ξεκινώντας εξωτερικά του κτιρίου απο την κύρια είσοδο διακρίνουμε την υπερυψωμένη βεράντα με τις τετράγωνες πλάκες μαρμάρου διαστάσεων 50x50 εκ. (Εικόνα Α.6.1) στις οποίες παρατηρούνται αρκετές αλλοιώσεις και είναι εμφανή τα σημάδια απο το πέρασμα του χρόνου.Οι αρμοί σε αρκετά σημεία δεν υπάρχουν λόγω της τριβής που έχουν υποστεί αλλά και της συνεχούς ύπαρξης νερού.

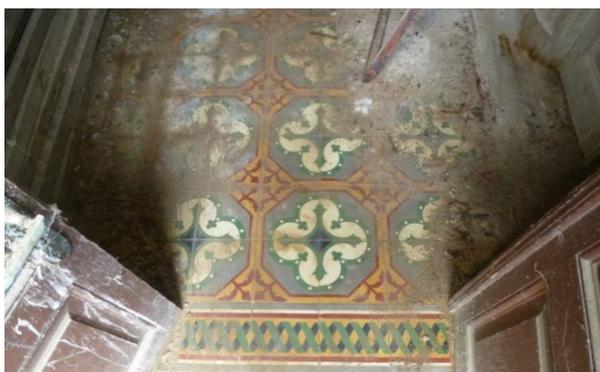
Κεραμικά πλακίδια (Εικόνα Δ.6.2)

Εντός του ισογείου η εναλλαγή του δαπέδου ποικίλλει ανάλογα με τη χρήση του χώρου.Ως επί το πλείστον πρόκειται για ξύλινα δοκάρια (ξύλινο πέτωμα) πλην του κύριου χώρου υποδοχής και του κλιμακοστασίου όπου εκεί συναντάμε την χρήση κεραμικών πλακιδίων χρωματισμένα με περίτεχνα σχέδια (Εικόνα Δ.6.2). Στους χώρους που έχει χρησιμοποιηθεί ξυλία στο δάπεδο (και όποιοι απο αυτούς ήταν προσβάσιμοι), το δάπεδο αν και φαινομενικά παραμένει στην θέση του,έχει εμποτιστεί με υγρασία και στα σημεία επαφής των δοκαριών,έχουν φουσκώσει και αποκολληθεί μεταξύ τους. Τα κεραμικά πλακίδια αντιθέτως παραμένουν αναλείωτα εκτός της μερικής αλλείωσης του χρωματισμού τους αλλά και του συνδετικού αρμού λόγω της ακαθαρσίας του χώρου.

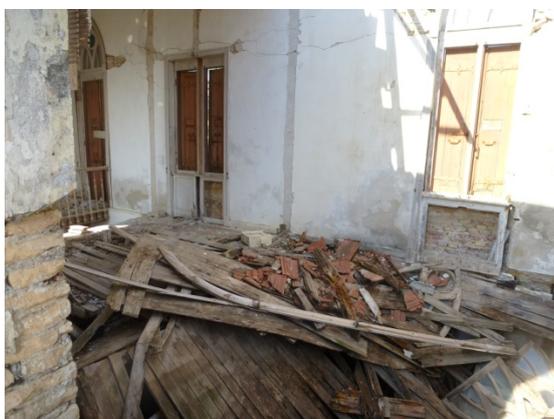
Ξύλινο πέτσωμα στο όροφο (Εικόνα Δ.6.3)

Στον όροφο το μοναδικά σημεία που παραμένουν στη θέση τους και είναι διακριτό το δάπεδο, είναι αυτά του διαδρόμου που οδηγεί απο το κλιμακοστάσιο στα δύο δωμάτια και οι χώροι των λουτρό και w/c. Ο διάδρομος είναι και αυτός κατασκευασμένος απο ξύλινο πέτωμα (Εικόνα Δ.6.3) ο οποίος όμως στο μεγαλύτερο μέρος του δεν είναι προσπελάσιμος διότι έχει καταρεύσει το μεσοπάτωμα και ουσιαστικά στηρίζεται σε ελάχιστα σημεία κοντά στην τοιχοποιία. Οι ξύλινοι δοκοί έχουν φθαρεί τόσο απο την κατάρρευση της στέγης, όσο και απο την συνεχή επαφή με υγρασία. Στο w/c και λουτρό γίνεται χρήση κεραμικών πλακιδίων με διαφορετική χρωματική απεικόνιση απο αυτή του ισογείου. Η κύρια φθορά που συναντάμε σε αυτά προέρχεται απο την κατάρρευση της στέγης αλλά και της ενδιάμεσης τοιχοποιίας, που προκάλεσαν σπασίματα και αποκόλληση μερικών εξ'αυτών.
