ΠΑΝΕΠΙΣΤΗΜΙΟ ΠΕΛΟΠΟΝΝΗΣΟΥ

ΔΙΠΛΩΜΑΤΙΚΗ ΕΡΓΑΣΙΑ

ΟΙΚΙΣΜΟΣ ΑΡΙΣΤΗΣ ΖΑΓΟΡΙΟΥ:

ΓΕΩΤΕΧΝΙΚΑ ΠΡΟΒΛΗΜΑΤΑ

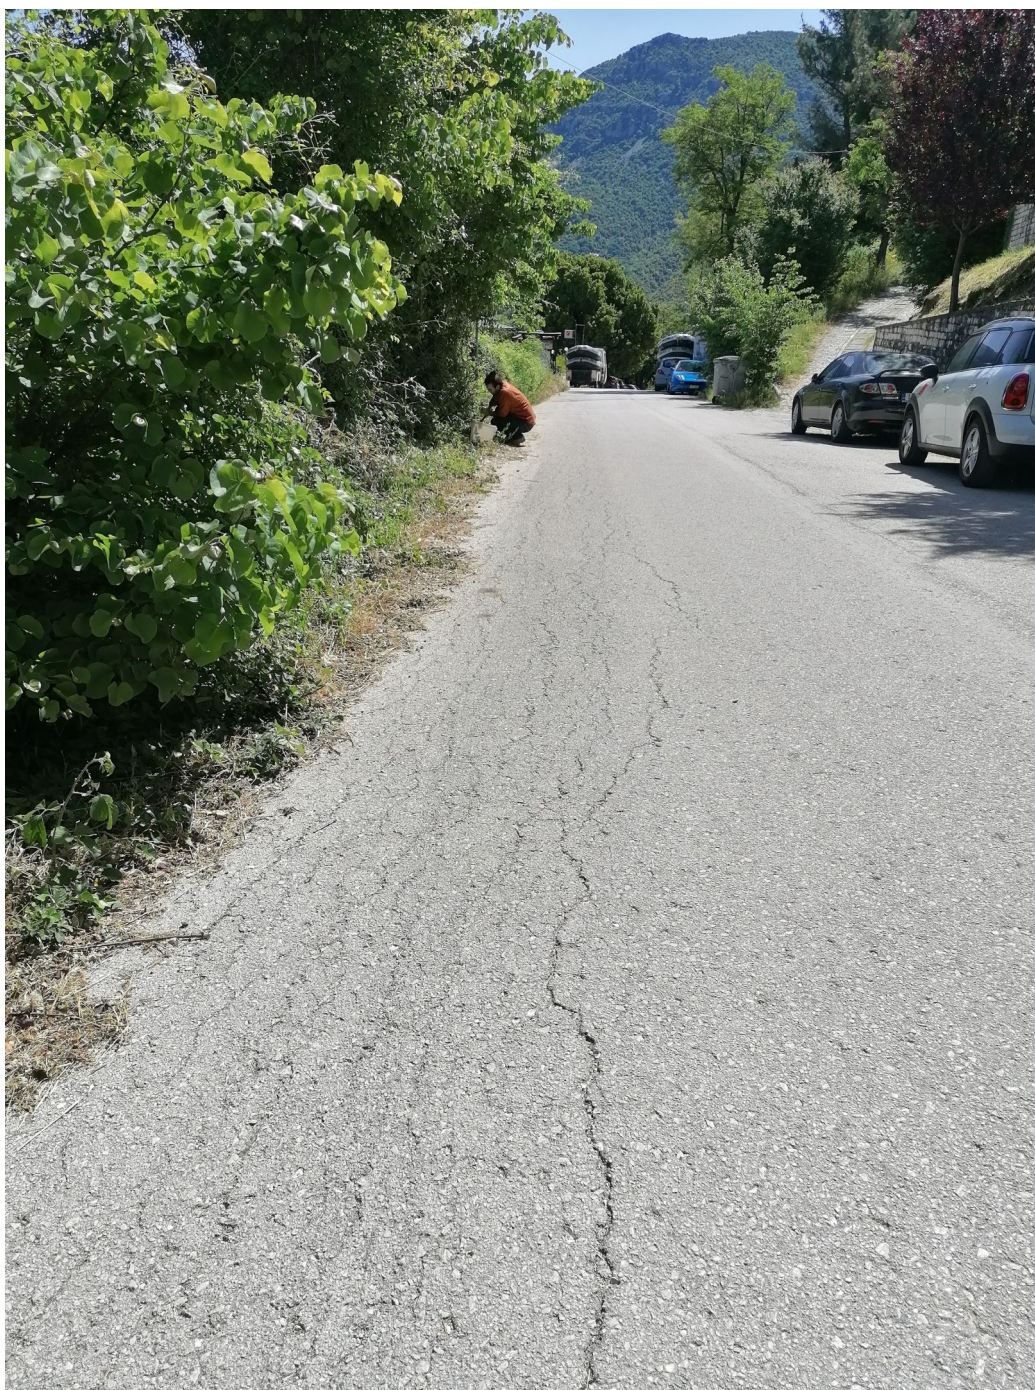
Από τα περισυλλεγμένα στοιχεία γίνεται εμφανής η ανάγκη επέμβασης για την πρόληψη και αποφυγή πιθανού ατυχήματος. Το εν λόγω πρηνές έχει μήκος 55-65 μέτρα και ύψος δύο (2) έως εννέα (9) μέτρα (2 μέτρα στο σημείο αμέσως μετά την στροφή του δρόμου και 9 μέτρα στο ψηλότερο σημείο του, κοντά στο ξενοδοχείο). Η εκτιμώμενη κλίση του κυμαίνεται από 25% έως 35% (η μικρότερη κλίση παρατηρείται στην στροφή του δρόμου και εντείνεται όσο απομακρυνόμαστε από αυτή). Στο οδόστρωμα παρατηρούνται ρωγμές στο πιά ανωφερές τμήμα των 65 μέτρων

(περίπου στα 7 μέτρα από την αρχή του, στη στροφή, και στα 3 μέτρα από το τέλος του, στο ξενοδοχείο. Οι ρωγμές έχουν απόσταση ένα (1) έως τρία (3) μέτρα από την αρχή της κλίσης του πρανούς και αναδεικνύουν την ανάγκη για την κατασκευή τοίχων αντιστήριξης στην περιοχή.

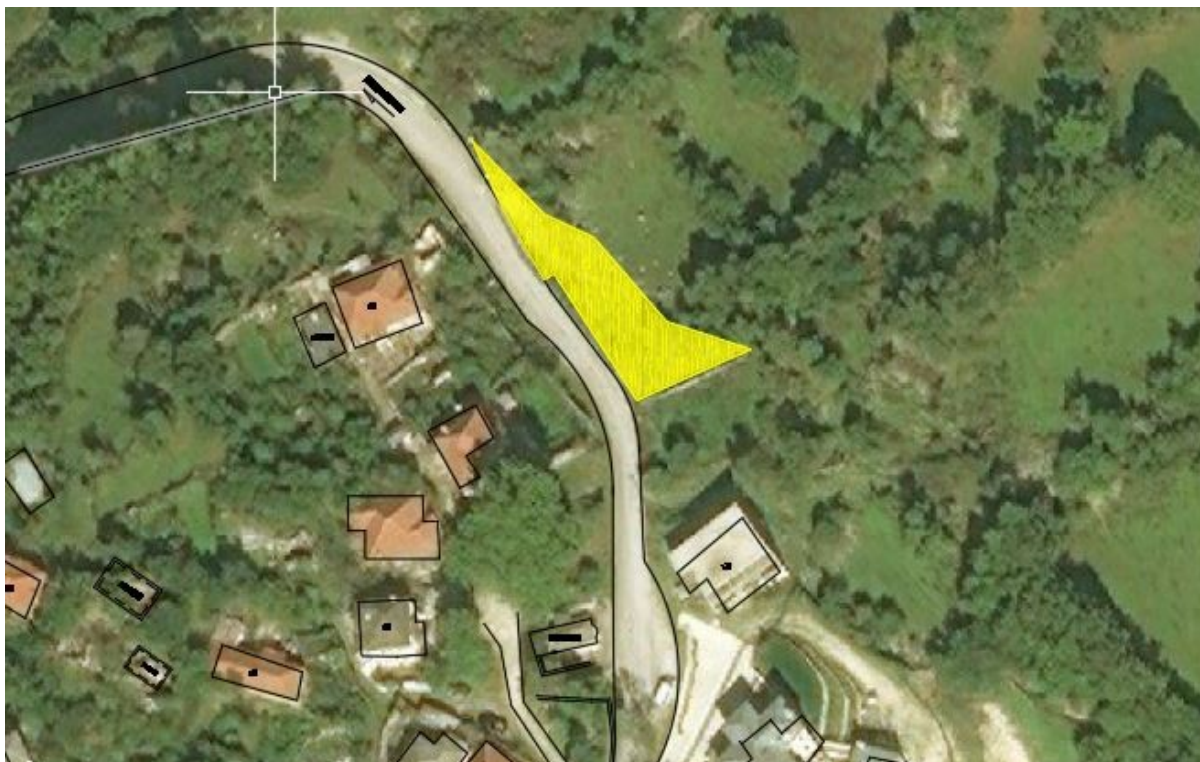
Το δεύτερο σημείο (σημείο 2) βρίσκεται στον κεντρικό δρόμο εισόδου στον οικισμό της Αρίστης. Στο τμήμα αυτό, λόγω της απότομης κλίσης και της μεγάλης επικινδυνότητας, έχουν κατασκευαστεί τμηματικοί τοίχοι αντιστήριξης, που εναλλάσσονται με βραχώδεις μάζες. Η παρούσα μελέτη περιορίζεται στα τμήματα όπου δεν υφίσταται κάποιο μέτρο προστασίας του οδοστρώματος. Η επιλογή μελέτης του τμήματος αυτού βασίζεται στα ίδια κριτήρια, που αναφέρονται παραπάνω, γιατί αν και βρίσκεται σε μεγάλη απόσταση από τα σπίτια του οικισμού, εφάπτεται στο οδόστρωμα του κεντρικού δρόμου που οδηγεί στον οικισμό και ο κίνδυνος κατολίσθησής του είναι μεγάλος.

Το εν λόγω πρανές έχει μήκος 32 μέτρα και το ύψος του κυμαίνεται από δύο (2) μέτρα στην αρχή του, πεντέμισυ (5,5) μέτρα στο υψηλότερο σημείο του και δύο (2),

επίσης, μέτρα πριν την βραχώμαζα. Η κλίση του εκτιμάται στο 40%-45% , μεγέθη, τα οποία δεν ήταν πρακτικά δυνατό να υπολογιστούν με μεγαλύτερη ακρίβεια εξαιτίας της πυκνής βλάστησης στην περιοχή και της ανισοτροπίας, ανομοιογένειας και ασυνέχειας των φυσικών εδαφών. Κοντά στα πετρώματα η κλίση διπλασιάζεται σχεδόν, μιας και τα πετρώματα είναι πιο ευσταθή σε σύγκριση με το έδαφος της περιοχής.

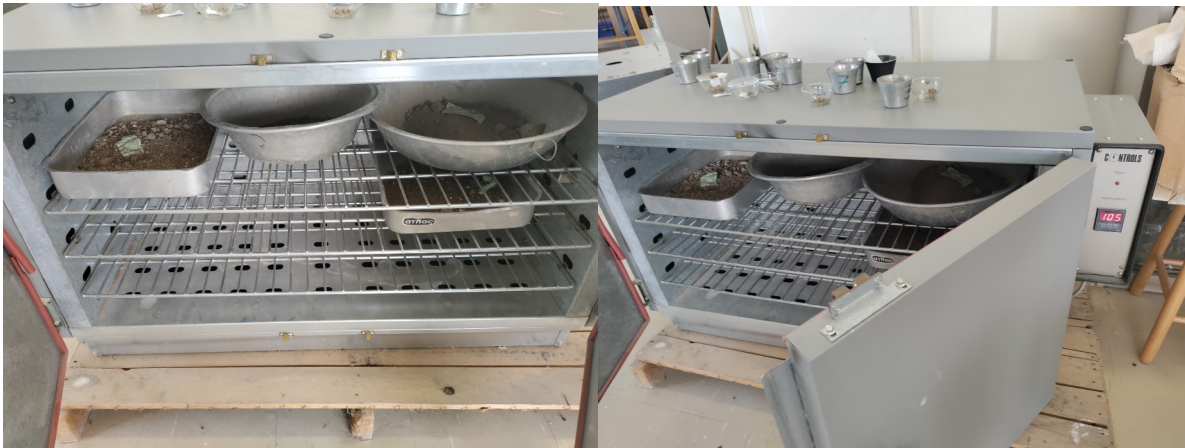
Κάψες και φούρνος ξήρανσης εργαστηρίου εδαφομηχανικής Πανεπιστημίου Πελοποννήσου

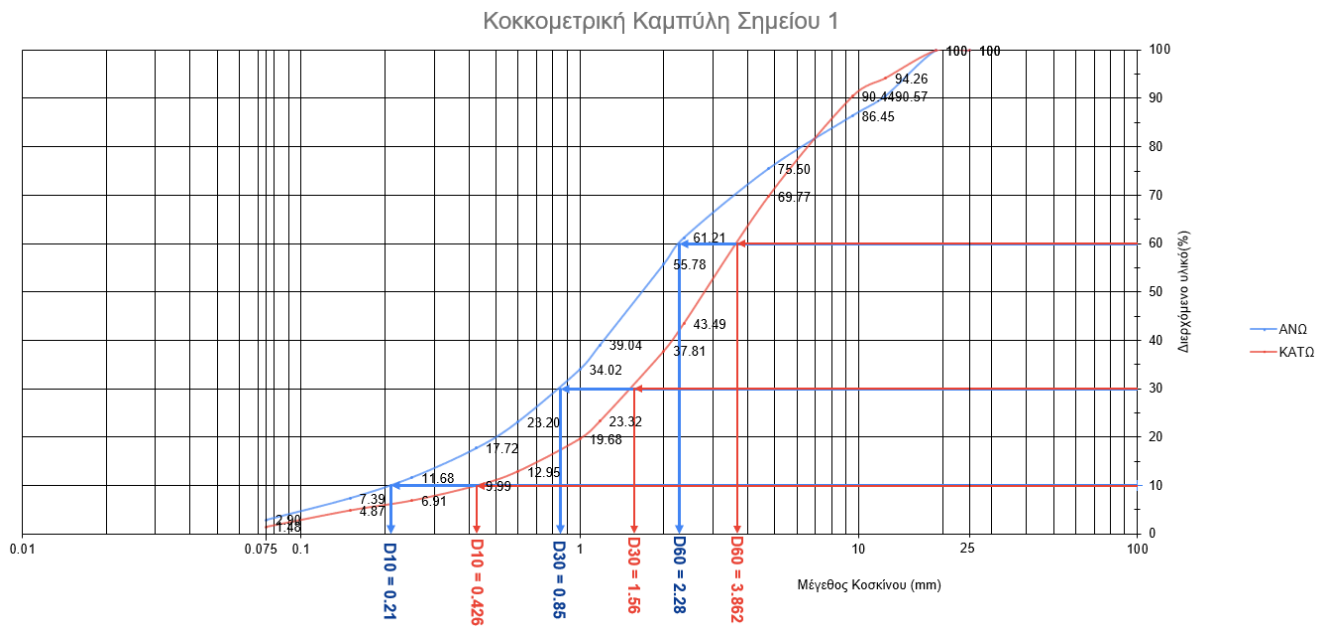
Κοκκομετρική καμπύλη πρώτου πρανούς

Από τα παραπάνω δεδομένα δημιουργήθηκε κοκκομετρική καμπύλη για κάθε μία περίπτωση ξεχωριστά. Για λόγους ευκολίας και σύγκρισης τοποθετήθηκαν στο ίδιο διάγραμμα και διακρίνονται με χρωματικό διαχωρισμό.

Από το παραπάνω διάγραμμα το έδαφος χαρακτηρίζεται ως αμμοχαλικώδες με λίγα ή καθόλου λεπτόκοκκα τύπου SW, σύμφωνα με την κατάταξη uscs.

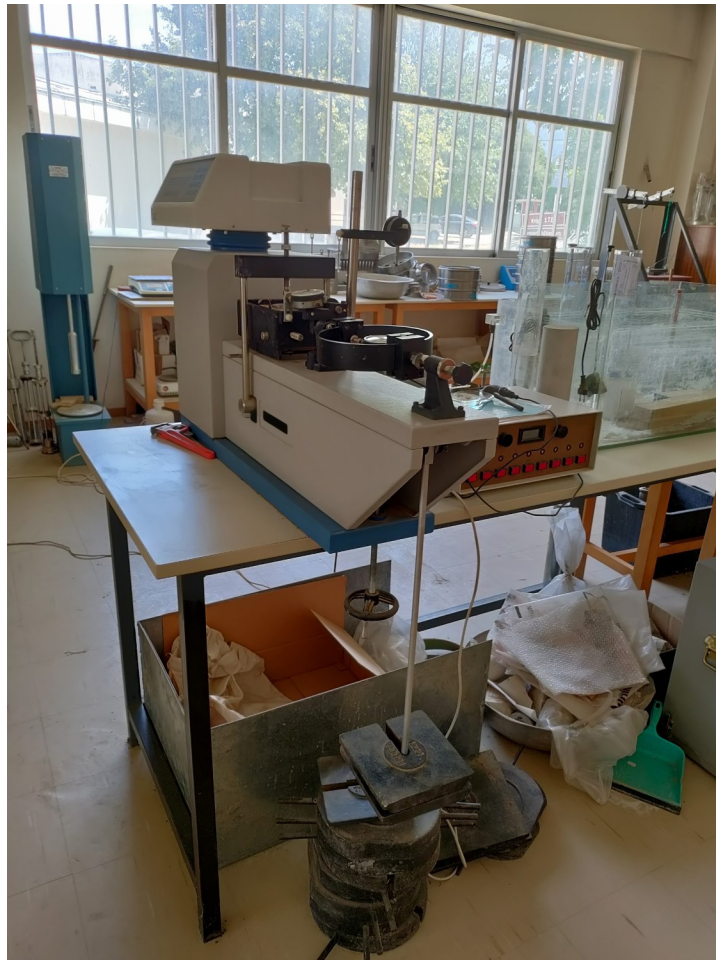
φωτογραφίες συσκευής διάτμησης εργαστηρίου εδαφομηχανικής
Πανεπιστημίου Πελοποννήσου

Το υλικό τοποθετήθηκε στο κουτί διάτμησης σε τρεις στρώσεις με ελαφρά συμπύκνωση μεταξύ αυτών. Το δείγμα περικλείστηκε από πωρόλιθους, οι οποίοι πριν από την χρήση τους βράστηκαν για τον πλήρη κορεσμό τους. Στην συνέχεια τοποθετήθηκε στην συσκευή κουτιού διάτμησης, όπου επιβλήθηκε κατακόρυφη ορθή τάση $\sigma = P/A$ μέσω μεταλλικής πλάκας στο πάνω μέρος του δοχείου. Η κατακόρυφη τάση επιβλήθηκε στο εδαφικό δείγμα με ανάρτηση τυποποιημένων βαρών στην συσκευή. Για κάθε δείγμα ασκήθηκαν τρεις διαφορετικές κατακόρυφες τάσεις προκειμένου να ληφθούν τιμές μέγιστης διατμητικής τάσης για καθένα από αυτά και να σχηματιστούν τα αντίστοιχα διαγράμματα. Τα βάρη που εφαρμόστηκαν στις δοκιμές για κάθε δοκίμιο ξεχωριστά ήταν πέντε, δέκα και δεκαπέντε κιλά. Το σύστημα επιβολής της ορθής τάσης απαιτείται να είναι ικανό να διατηρεί σταθερή τάση σε όλη τη διάρκεια της δοκιμής με ακρίβεια $\pm 1\%$. Οι δυνατότητες του μηχανισμού επιβολής του φορτίου παράλληλα προς το επίπεδο διατμήσεως εξαρτώνται από το αν η δοκιμή γίνεται με ελεγχόμενη επιβολή φορτίου ή με ελεγχόμενη επιβολή παραμόρφωσης. Συνήθως επιβάλλεται διατμητική παραμόρφωση με σταθερή ταχύτητα με ανεκτή απόκλιση της τάξεως των $\pm 10\%$. Ακολουθώς το ένα τμήμα της συσκευής μετακινήθηκε ως προς το άλλο και εφαρμόστηκε αυξανόμενη διατμητική τάση $\tau = Q/A$ με σταθερή ταχύτητα στο δοκίμιο. Το πάνω κομμάτι του υποδοχέα συνδέθηκε με το δυναμομετρικό δακτύλιο και ήταν σχετικά ακίνητο. Το κάτω κομμάτι εκινείτο μαζί με το μαύρο κιβώτιο.

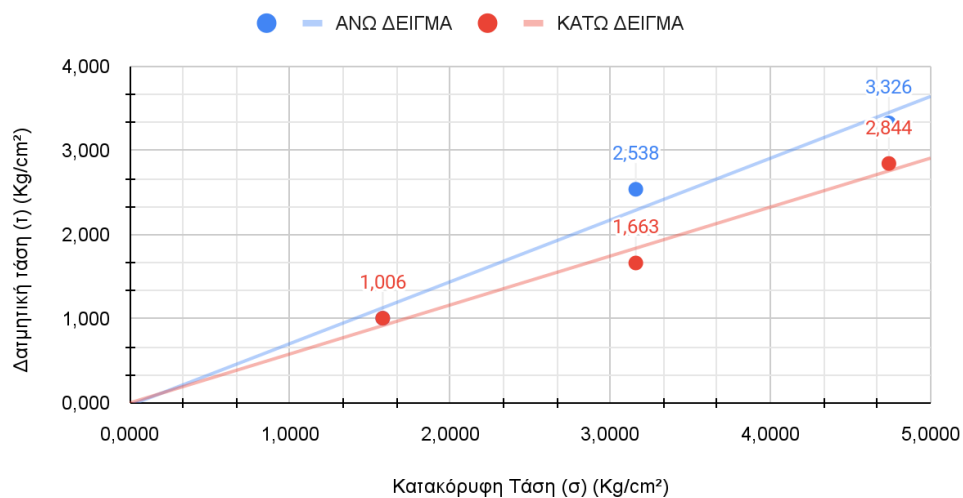
ΠΡΑΝΕΣ ΠΡΩΤΟ

Από τον παραπάνω πίνακα υπολογίστηκε το έδαφος του πρανούς 1 κάτω το οποίο έχει γωνία εσωτερικής τριβής (ϕ) = 33 μοίρες και η συνοχής του (c) είναι 0 (KN/m²)

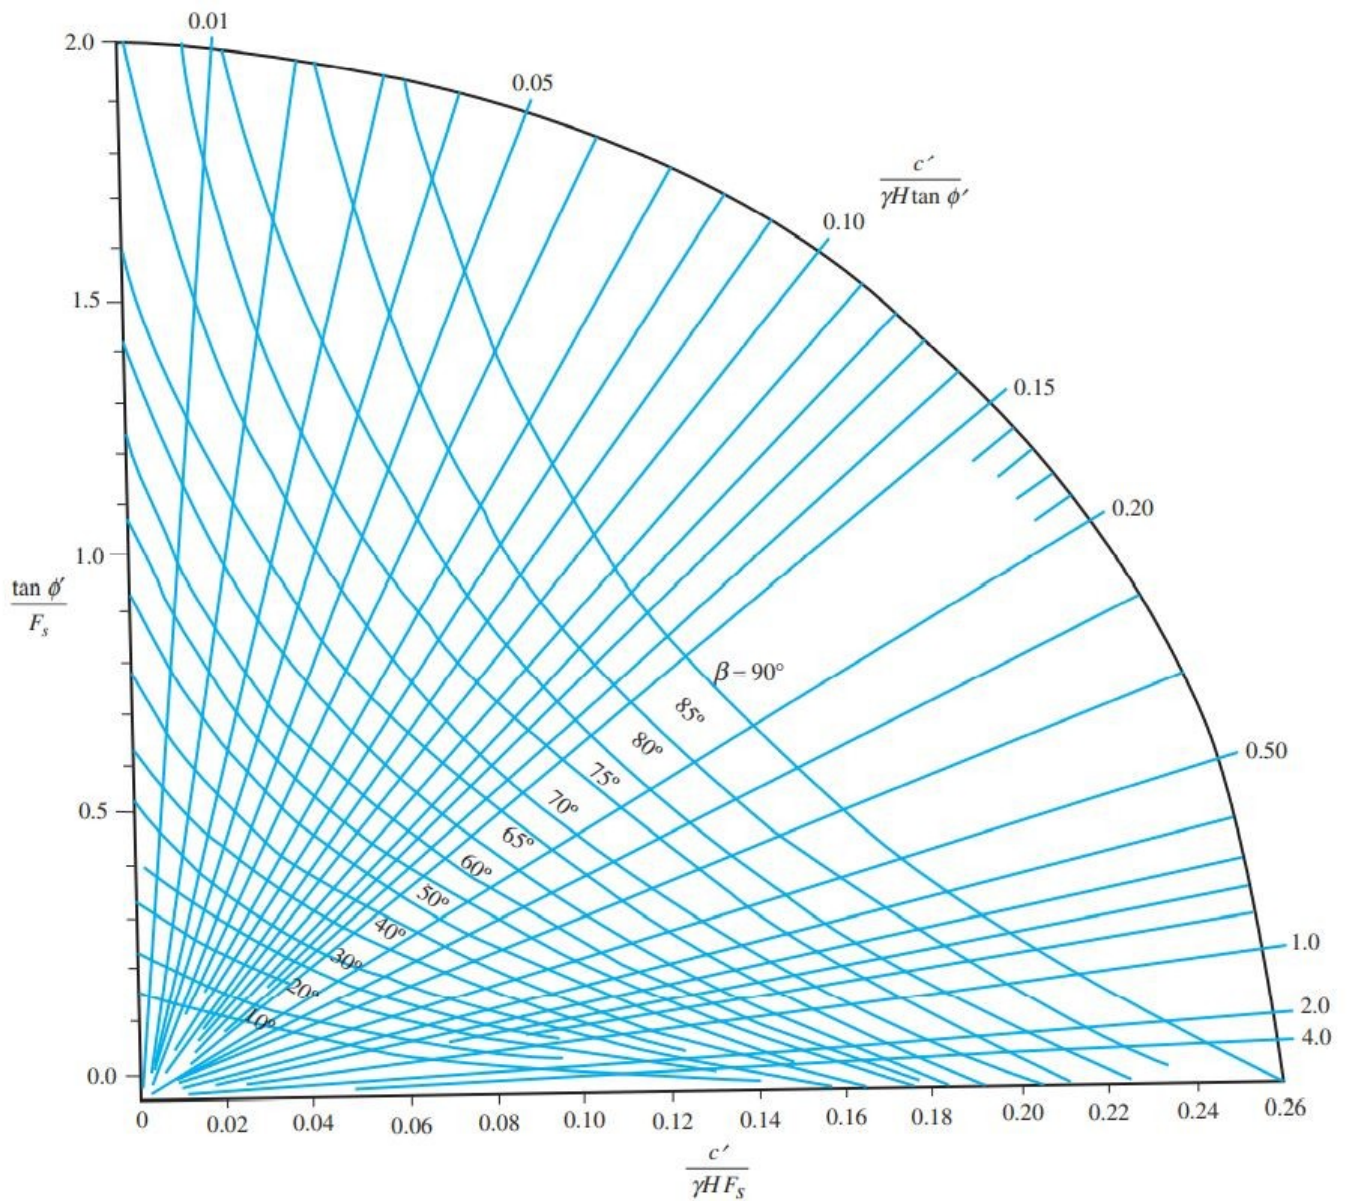
Design chart to estimate F_s Steward et al

Analysis of Steward et al. (2011)—Design chart to estimate F_s

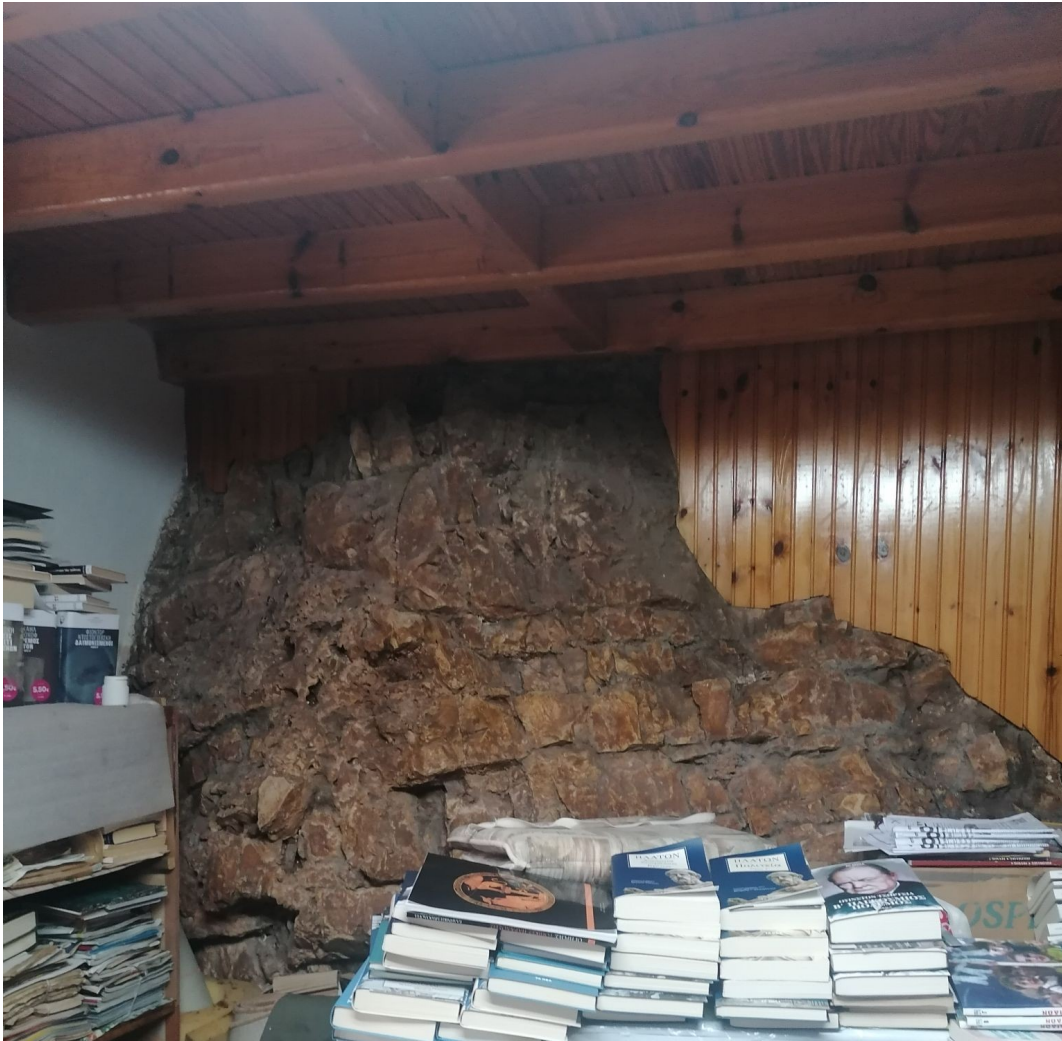
Παρατηρείται συχνά, ειδικά σε έντονα πρηνή, το σπίτι να θεμελιωμένο πάνω σε βράχους ώστε να εξασφαλίζεται η σταθερότητα του κτίσματος απο διολισθήσεις.

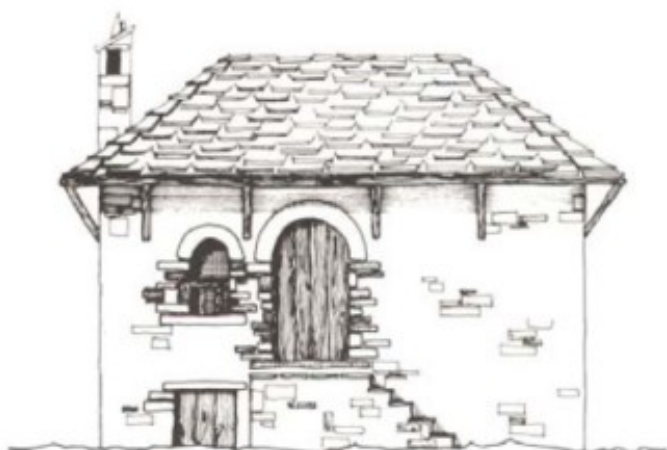
Πρόσοψη «γιαγιάς», πηγή: Σταματοπούλου Χ

Γύρω στα 1650, σήμερα σχεδόν εξαφανισμένος. Μικρά σπίτια, υπερυψωμένα ισόγεια, με 1 ή 2 δωμάτια "ανώγεια" και τα αντίστοιχα "κατώγεια" (κελάρια). Η σκάλα είναι πέτρινη, εξωτερική. Δεν είχαν τζάκι αλλά γωνιά, χώρο δηλ. ορισμένο, στη μέση κάποιου τοίχου, με όρθιες πλάκες που σχημάτιζαν τετράγωνο. Ο καπνός έβγαινε από άνοιγμα πάνω από την γωνιά και τις χαραμάδες της στέγης. Η οικογένεια κοιμόταν κάτω, πάνω σε στρώματα. Η εξελιγμένη μορφή αυτού του σπιτιού, έχει προσθήκη ενός δωματίου σε σχήμα γάμα. Η πόρτα του ισογείου γίνεται τοξωτή και το πλατύσκαλο στεγάζεται και έχει ξύλινο κιγκλίδωμα (χαγιάτι). Η γωνιά διαμορφώνεται σε τζάκι και στις δύο πλευρές (δεξιά και αριστερά) ανοίγονται οι φρύδες ή σκαλοφρύδες (που αργότερα θα αποκτήσουν ξύλινη επένδυση). Το δωμάτιο με το τζάκι απέκτησε ξύλινο ταβάνι.

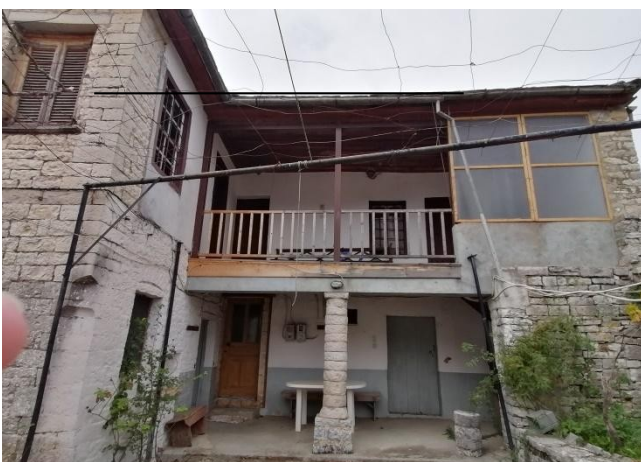
Πρόσοψη «μάννας», πηγή: Σταματοπούλου Χ. Κάτοψη «μάννας», πηγή: Σταματοπούλου Χ.

Προς το τέλος της εποχής αυτής αρχίζει ο ξενιτεμός-αποδημία των ανδρών προς τη Σερβία και τη Μολδοβλαχία κυρίως, αλλά και στην Ευρώπη, Ρωσία και Αίγυπτο. Έφερναν πίσω στο τόπο τους χρήματα και νέες ιδέες για τον τρόπο ζωής, αλλά και ιδέες του Διαφωτισμού. Είναι χαρακτηριστική η έντονη οικοδόμηση και η ποιοτική βελτίωση της οικίας χάρη στην οικονομική ενίσχυση των ξενιτεμένων. Επηρεασμένος ο τύπος αυτός από τα ταξίδια των Ζαγορίσιων μεταξύ 1700-1750, γίνεται πιο λειτουργικός και ευρύχωρος. Υπάρχουν 4 χώροι, όπως το μαγειρείο με το φούρνο, κατάλληλο και για το χειμώνα το μαντζάτο, δωμάτιο ύπνου, ο νοντάς, κατάλληλα διαμορφωμένος για τους επισκέπτες, και η κρεβάτα, με ξύλινο πάτωμα χωρίς όμως ταβάνι. Το ύψος των χώρων αυξάνει εκτός του μαντζάτου, τα παράθυρα μεγαλώνουν και αποκτούν σιδερένια κιγκλιδώματα. Εμφανίζεται η καμάρα στο ισόγειο της πρόσοψης με πέτρινες σπονδυλωτές κολόνες. Η ριζική αλλαγή από την πρώτη περίοδο είναι η ανοιχτή κρεβάτα στον όροφο στην οποία καταλήγει η πέτρινη σκάλα.

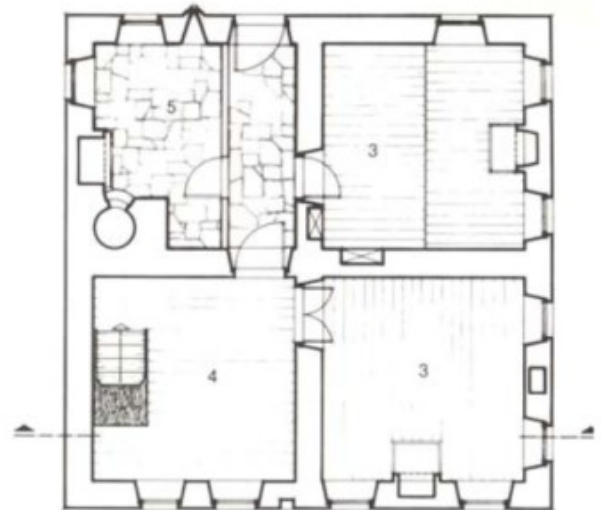
Κάτοψη «θυγατέρας», πηγή: Σταματοπούλου Χ.

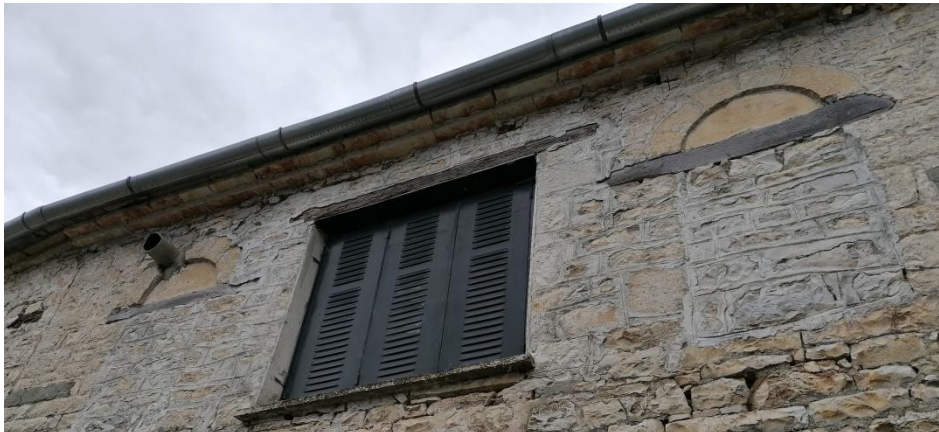
Παράθυρο με ξύλινο πρέκι και ανακουφιστικό πέτρινο τόξο

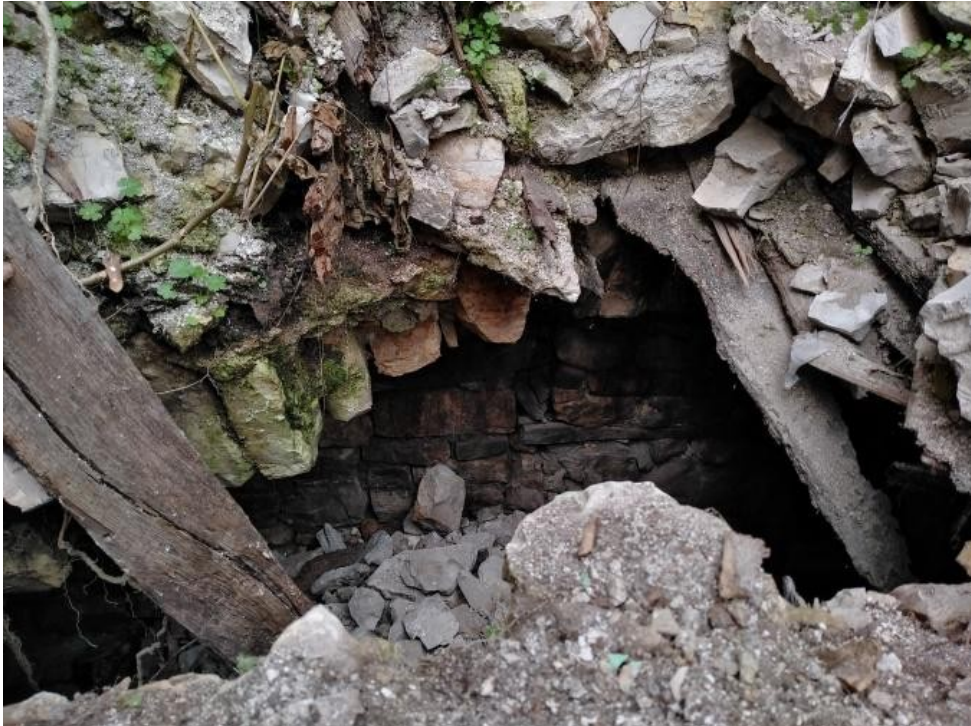
Άποψη θόλου μπίμτσας

3. Η μπίμτσα: μικρό, εντελώς σκοτεινό δωμάτιο με θολωτή πέτρινη στέγη, σε χαμηλότερο επίπεδο από το ισόγειο, είχε μικρό άνοιγμα το οποίο έχτιζαν, αφού έκλειναν μέσα τα υπάρχοντα τους σε δύσκολες στιγμές. Τότε είχε πρόσβαση με καταπακτή (γκλαβανή) από τον επάνω όροφο.
