Πτυχιακή Εργασία

# Ανάπλαση των Οδών Καλαμιώτου & Αγίου Μάρκου στο Ιστορικό Κέντρο της Αθήνας

## Rehabilitation of Kalamiotou & Agiou Markou Streets in the Historical Center of Athens

Πάτρα 2016

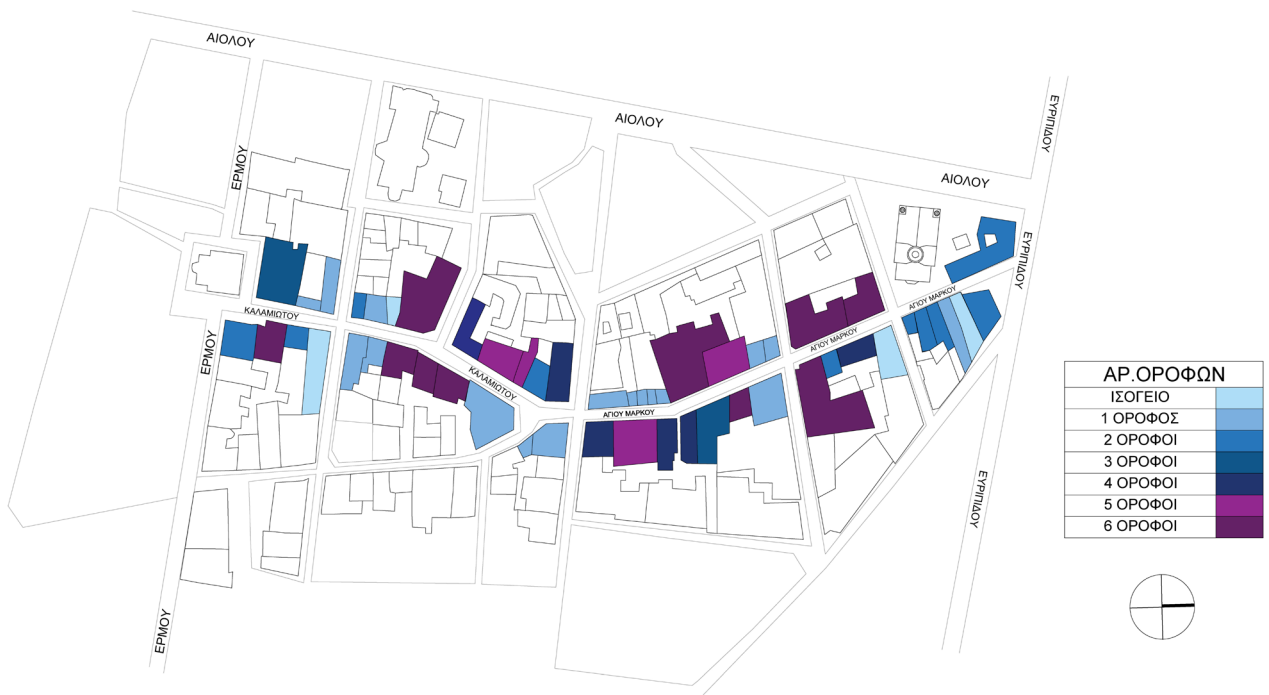
1. Στον 1ο χάρτη έχει καταγραφεί το σύνολο των ορόφων των κτηρίων. Παρατηρείται

ότι η ογκοπλασία διαφέρει κατά πολύ απο κτήριο σε κτήριο. Εκείνα όμως που δείχνουν να μην εναρμονίζονται με το σύνολο είναι τα πιο νεόδμητα (απ την δεκαετία του '60 και μετά), τα οποία είναι πολύ μεγαλύτερα καθ' ύψος (5-6 όροφοι) αλλά και κατά μήκος (καλύπτουν το μεγαλύτερο μέρος ενός οικοδομικού τετραγώνου) σε σχέση με τα προγενέστερα. Αυτό έχει ως αποτέλεσμα να εμποδίζεται ο φυσικός φωτισμός καθώς το μεγάλο ύψος σε συνδυασμό με το μικρό πλάτος των πεζόδρομων, δεν το επιτρέπει.

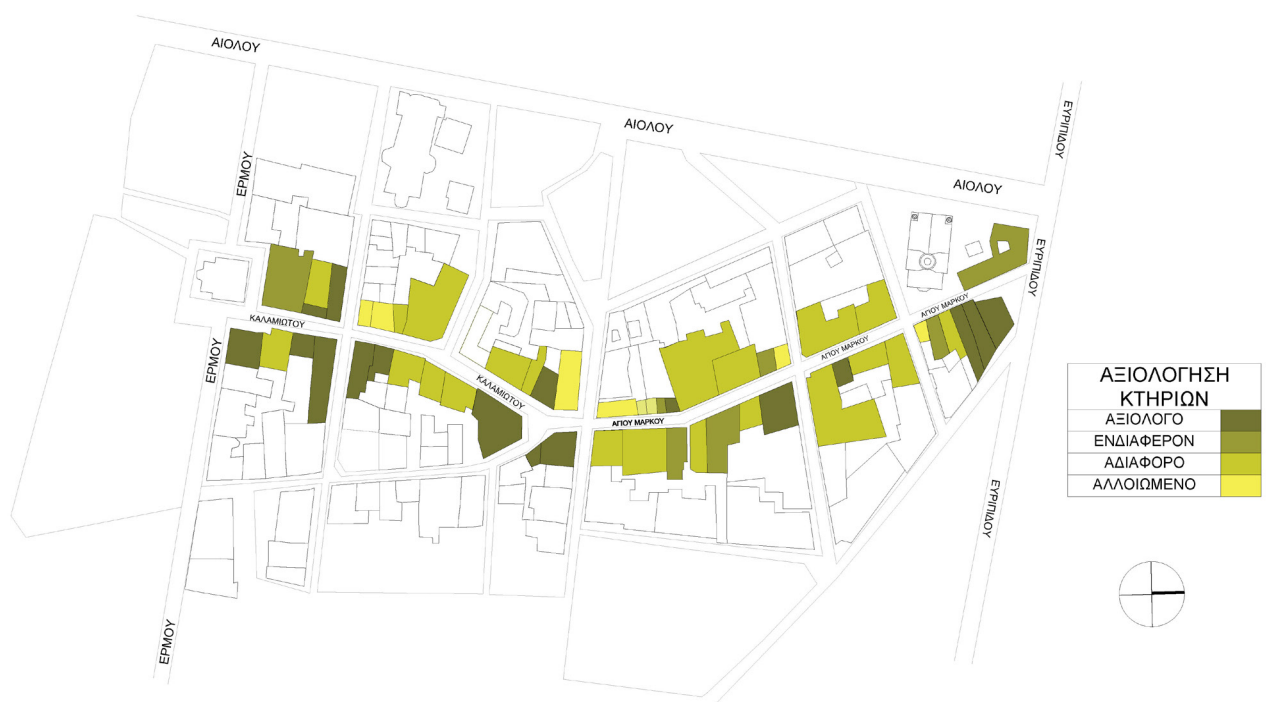
2. Στον 2ο χάρτη, αποτυπώνεται το αρχιτεκτονικό ενδιαφέρον που παρουσιάζει κάθε κτήριο. Ο αριθμός των αξιόλογων και ενδιαφερόντων κτηρίων στις οδούς, είναι

ικανοποιητικός ώστε να γίνει μία ολοκληρωμένη και συνολική πρόταση αποκατάστασης του δρόμου. Είναι κτήρια που πρέπει να συντηρηθούν και να διατηρηθούν στο χρόνο καθώς μεταδίδουν ενδιαφέρουσες πληροφορίες αρχιτεκτονικής αισθητικής παλαιότερων εποχών. Παράλληλα, τα κτήρια μηδενικού αρχιτεκτονικού ενδιαφέροντος είναι εξίσου αρκετά, γι αυτό και η πρόταση αποκατάστασή τους, θα' ναι η καλύτερη δυνατή ώστε να εναρμονιστούν με τα αξιόλογα.

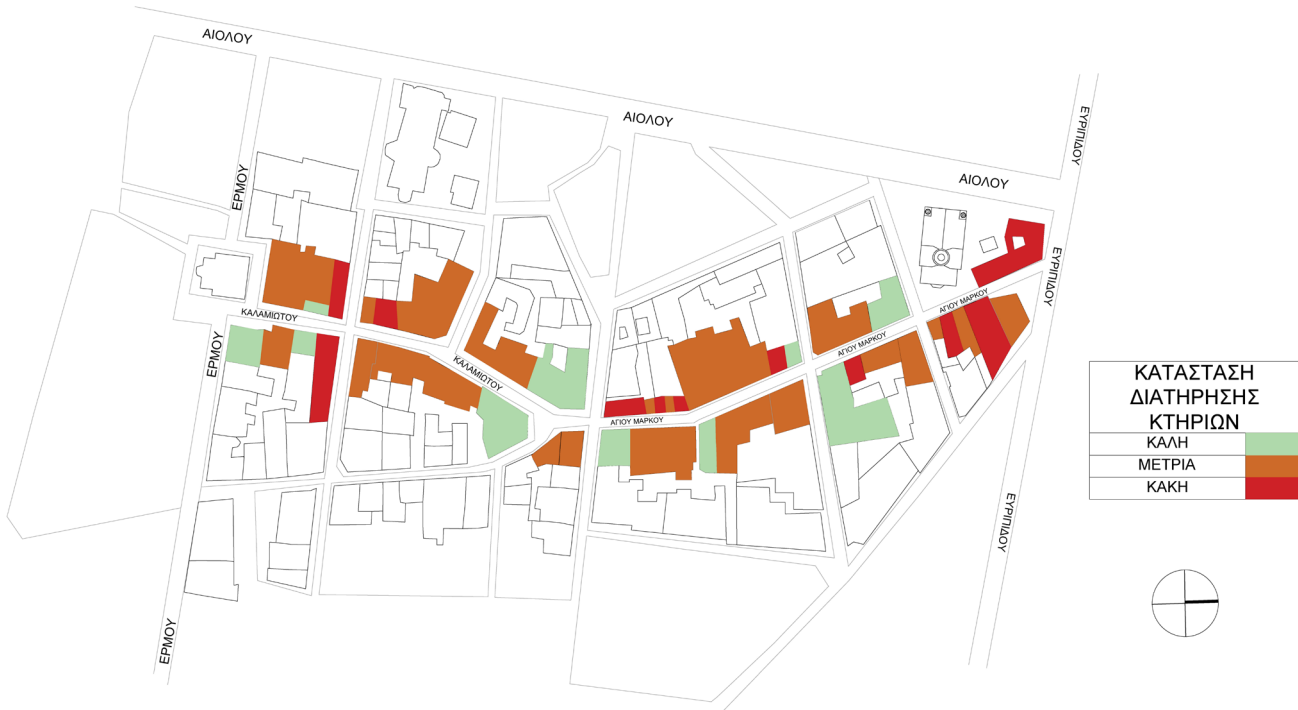
3. Στον 3ο χάρτη παρουσιάζεται η κατάσταση διατήρησης στην οποία βρίσκονται τα κτίσματα. Εδώ μπορεί να κατανοήσει κανείς καλύτερα όσα έχουν ειπωθεί παραπάνω για τα προβλήματα των όψεων στους συγκεκριμένους δρόμους αλλά και γενικότερα

στο εμπορικό τρίγωνο, καθώς η εικόνα των συγκεκριμένων δρόμων αποτελούν μια μικρογραφία του συνολικού προβλήματος όλης της περιοχής. Η κατάσταση των κτηρίων σε γενικές γραμμές είναι μέτρια έως κακή. Τα λίγα κτήρια που έχουν μία καλύτερη εικόνα είναι κι εκείνα που έχουν αποκατασταθεί πρόσφατα, σε μία γενική προσπάθεια αναβάθμισης της περιοχής

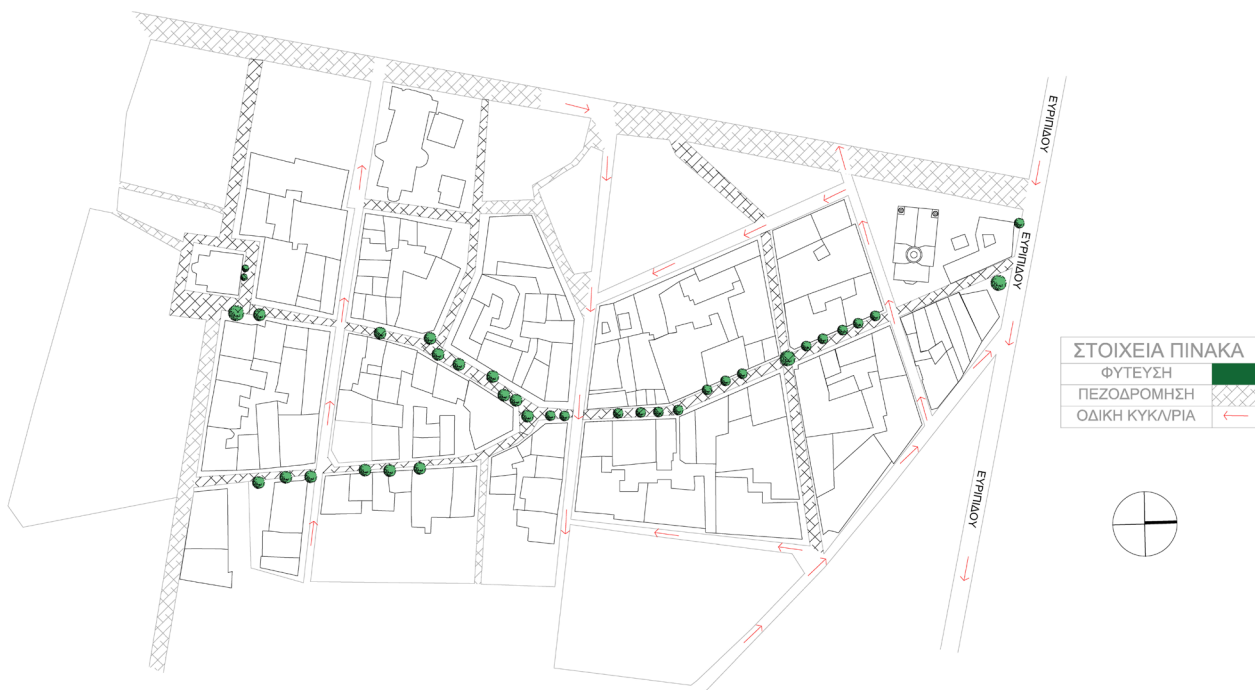
4.

4.Στον τελευταίο χάρτη, βλέπουμε την πεζοδρόμηση που υπάρχει στους δρόμους πλησίον της Καλαμιώτου και Αγίου Μάρκου, την φύτευση σε αυτές –τις οδούς- και την κυκλοφορία των οχημάτων ( όπου είναι εφικτή). Παρ'όλο το γεγονός ότι η πεζοδρόμηση είναι έντονη στην συγκεκριμένη περιοχή που αποτυπώνεται στον χάρτη, περπατώντας στους συγκεκριμένους δρόμους, η αίσθηση της ελευθερίας κίνησης που θα έπρεπε να επικρατεί, χάνεται εξαιτίας των μη πεζοδρομημένων οδών που διακόπτουν την συνέχεια αυτών και κυρίως εξαιτίας της διαρκούς παράνομης κυκλοφορίας οχημάτων, παρά τη σήμανση –χωρίς κανέναν έλεγχο απ την πολιτεία! Τέλος, ο άναρχος τρόπος τοποθέτησης των δέντρων κατά μήκος των οδών, μας δείχνει πως έχουν φυτευτεί χωρίς κάποιο

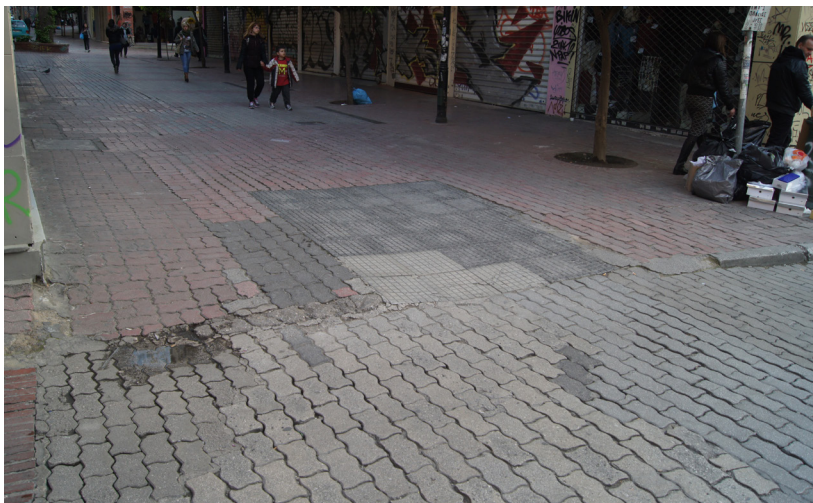
Σε πολλά σημεία του πεζόδρομου έχει τοποθετηθεί διαφορετικού τύπου πλακόστρωση , σε διαφορετικά διαστήματα με συνεπεία την ανομοιομορφη εμφανιση και την δυσκολια κινήσης αμαξιδίων.

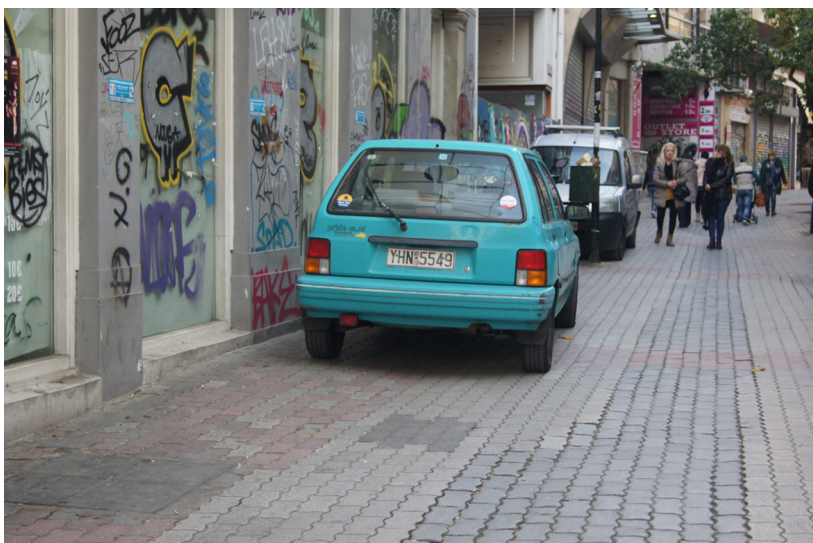
Η πρόσβαση των οχημάτων στον πεζόδρομο είναι αρκετά εύκολη καθώς δεν έχουν τοποθετηθεί προστατευτικά κολωνάκια σε κανένα σημείο. Ενίοτε ο πεζόδρομος μετατρέπεται και σε χώρο στάθμευσης, με αποτέλεσμα τη δυσκολία κίνησης των πεζών.

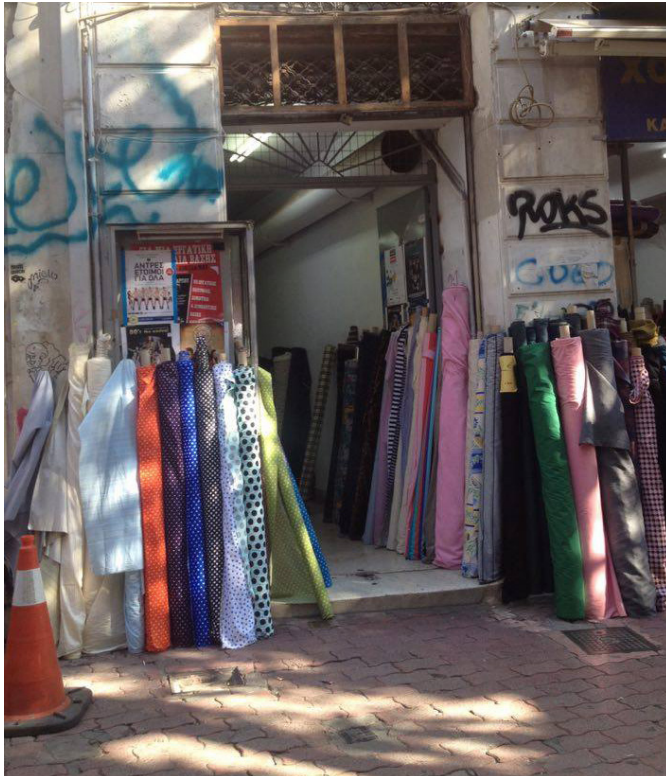
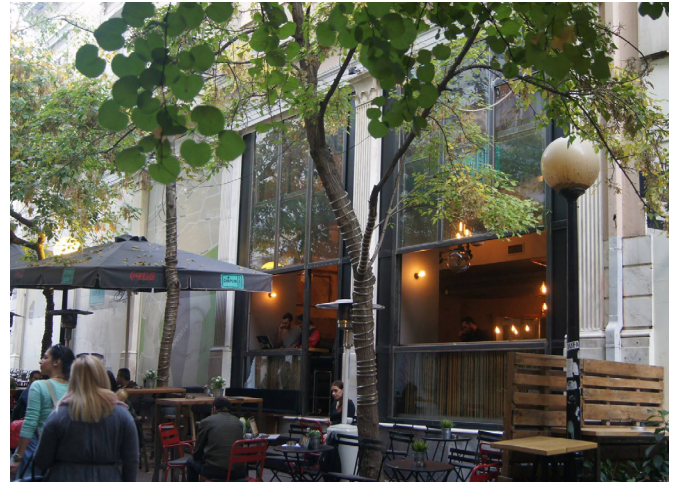
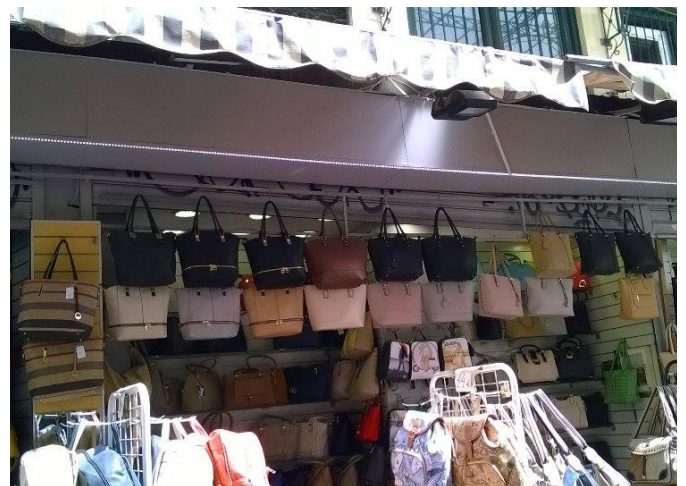
Σε πολλές περιπτώσεις οι καταστηματάρχες χρησιμοποιούν τον πεζόδρομο για την τοποθέτηση του εμπόρευματός τους καθώς και οι χώροι εστίασης για την εκτεταμένη τοποθέτηση των τραπεζιών

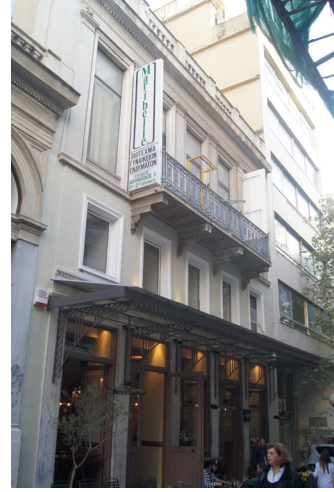
A/A : 2(διατηρητέο κτίριο)  
ΟΔΟΣ : Καλαμιώτου  
ΑΡΙΘΜΟΣ : 4  
ΣΥΝΟΛΙΚΟ ΥΨΟΣ : 10.4 μ.  
ΠΛΑΤΟΣ ΠΡΟΣΩΠΟΥ : 8.8 μ.

ΑΡΙΘΜΟΣ ΟΡΟΦΩΝ : 2

ΚΑΛΥΨΗ : Δώμα  
ΧΡΗΣΗ ΚΤΙΡΙΟΥ : Ισόγειο: χώρος εστίασης , 1ος όροφος: χώρος εστίασης  
2ος όροφος: βιοτεχνία  
ΚΑΤΑΣΤΑΣΗ : Καλή

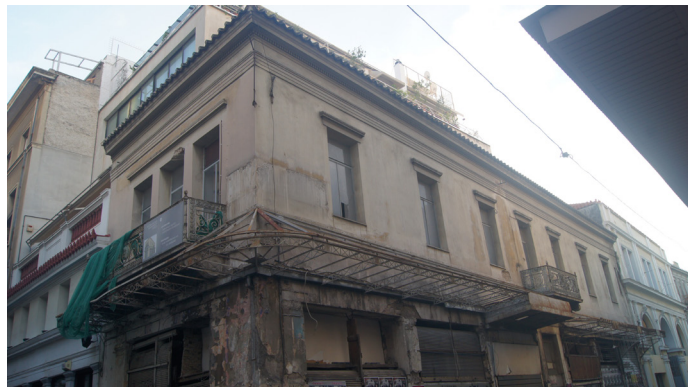
A/A : 4 (διατηρητέο κτίριο)  
ΟΔΟΣ : Καλαμιώτου&Αθηναΐδος  
ΑΡΙΘΜΟΣ : 5  
ΣΥΝΟΛΙΚΟ ΥΨΟΣ : 10 μ.  
ΠΛΑΤΟΣ ΠΡΟΣΩΠΟΥ : Καλαμιώτου 6.7 μ.  
Αθηναΐδος 23 μ.  
ΑΡΙΘΜΟΣ ΟΡΟΦΩΝ : 1

ΚΑΛΥΨΗ : Στέγη  
ΧΡΗΣΗ ΚΤΙΡΙΟΥ : Ισόγειο: πρώην καταστήματα , Όροφος: Δεν χρησιμοποιείται  
ΚΑΤΑΣΤΑΣΗ : Κακή

ΚΑΤΑΣΤΑΣΗ ΔΙΑΤΗΡΗΣΗΣ : Το κτίριο βρίσκεται σε πολύ κακή κατάσταση με εντελώς αλλοιωμένα τα χαρακτηριστικά του. Για την εξυπηρέτηση των καταστημάτων -όταν λειτουργούσαν- είχαν τοποθετηθεί διαφορετικά υλικά σε κάθε άνοιγμα αγνοώντας τον κάναβο που υπάρχει μεταξύ ισόγειου και ορόφου. Η χρόνια εγκατάλειψη του κτιρίου έχει ως αποτέλεσμα σήμερα όλος ο ισόγειος χώρος να είναι καλυμμένος με αφίσες. Υπάρχουν κεραίες, καλώδια, σωλήνες και έντονη αποκόλληση επιχρίσματος που εντείνουν την άσχημη εικόνα του κτιρίου.

ΠΡΟΤΑΣΗ ΑΠΟΚΑΤΑΣΤΑΣΗΣ : Καθαίρεση όλων των ξένων στοιχείων στις 2 όψεις του κτιρίου, τοποθέτηση στεγάστρου σύμφωνα με το σχέδιο του ήδη υπάρχοντος επί της Αθηναΐδος, κτίσιμο του παραθύρου που είχε διανοιχτεί και ανακατασκευή των κορνιζών και των επίκρανων που έχουν καταστραφεί ολοσχερώς. Αλλαγή χρώματος των όψεων.

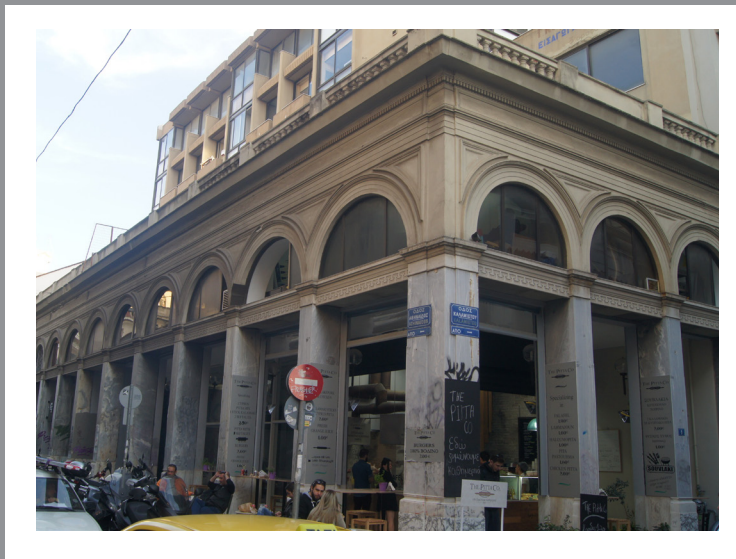
A/A : 5 (στοα)  
ΟΔΟΣ : Καλαμιώτου&Αθηναΐδος  
ΑΡΙΘΜΟΣ : 4  
ΣΥΝΟΛΙΚΟ ΥΨΟΣ : 8 μ.  
ΠΛΑΤΟΣ ΠΡΟΣΩΠΟΥ : Καλαμιώτου 8.9 μ.  
Αθηναΐδος 36.5 μ.  
ΑΡΙΘΜΟΣ ΟΡΟΦΩΝ : -

ΚΑΛΥΨΗ : Δώμα  
ΧΡΗΣΗ ΚΤΙΡΙΟΥ : Ισόγειο: καταστήματα

ΚΑΤΑΣΤΑΣΗ : Κακή

ΠΡΟΤΑΣΗ ΑΠΟΚΑΤΑΣΤΑΣΗΣ : Προτείνεται καθαρισμός από τα graffiti στη στοά και συντήρηση. Όσον αφορά το χώρο των καταστημάτων, προτείνεται ανακαίνιση με σύγχρονα χαρακτηριστικά όπου θα τηρείται ένας γενικός κánaβος. Το στοιχείο που θα επικρατεί είναι το ξύλο και η μαύρη απόχρωση των κουφωμάτων.

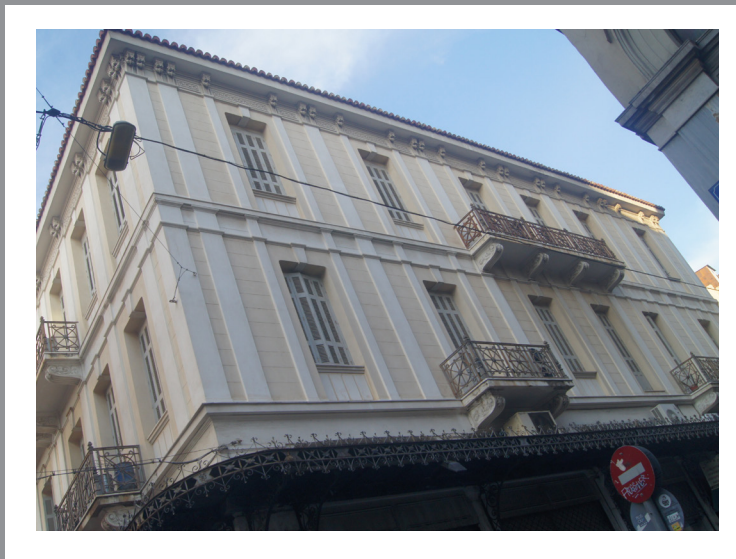
Α/Α : 6  
ΟΔΟΣ : Καλαμιώτου&Αθηναΐδος  
ΑΡΙΘΜΟΣ :  
ΣΥΝΟΛΙΚΟ ΥΨΟΣ : 17.55 μ.  
ΠΛΑΤΟΣ ΠΡΟΣΩΠΟΥ : Καλαμιώτου 16.5 μ.  
Αθηναΐδος 23.4 μ.  
ΑΡΙΘΜΟΣ ΟΡΟΦΩΝ : 2

ΚΑΛΥΨΗ : Στέγη και δωμα  
ΧΡΗΣΗ ΚΤΙΡΙΟΥ : Ισόγειο: καταστήματα , Όροφοι: Δεν χρησιμοποιούνται

ΚΑΤΑΣΤΑΣΗ : Μέτρια

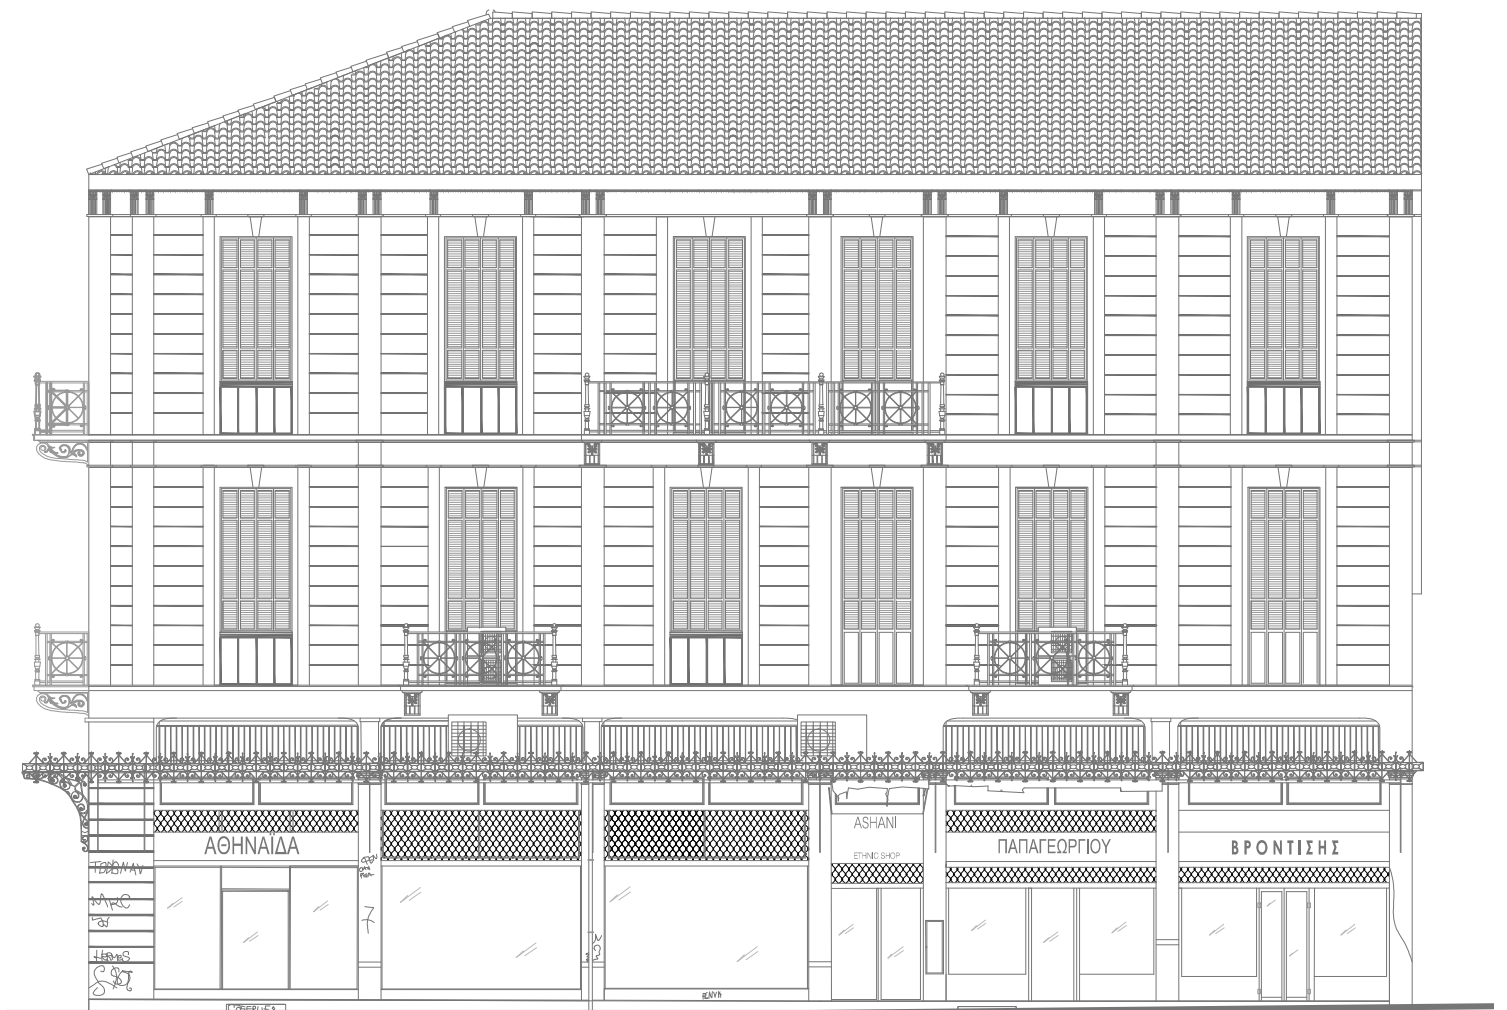
ΚΑΤΑΣΤΑΣΗ ΔΙΑΤΗΡΗΣΗΣ : Οι όροφοι βρίσκονται σε καλή κατάσταση καθώς δεν χρησιμοποιούνται. Αντιθέτως, στο ισόγειο έχουν τοποθετηθεί πινακίδες για τα καταστήματα, τα κουφώματα διαφέρουν μεταξύ τους και τα graffiti έχουν αλλοιώσει την επιβλητική εικόνα του κτηρίου.

ΠΡΟΤΑΣΗ ΑΠΟΚΑΤΑΣΤΑΣΗΣ : Απομάκρυνση όλων των ξένων στοιχείων απ τα καταστήματα, τοποθέτηση ίδιου τύπου κουφώματος σε όλα τα ανοίγματα που ταιριάζουν με το ύφος του κτηρίου και αφαίρεση των πινακίδων-επιγραφών ώστε να αναδειχθεί το μάρμαρο που υπάρχει. Προτείνεται συντήρηση.

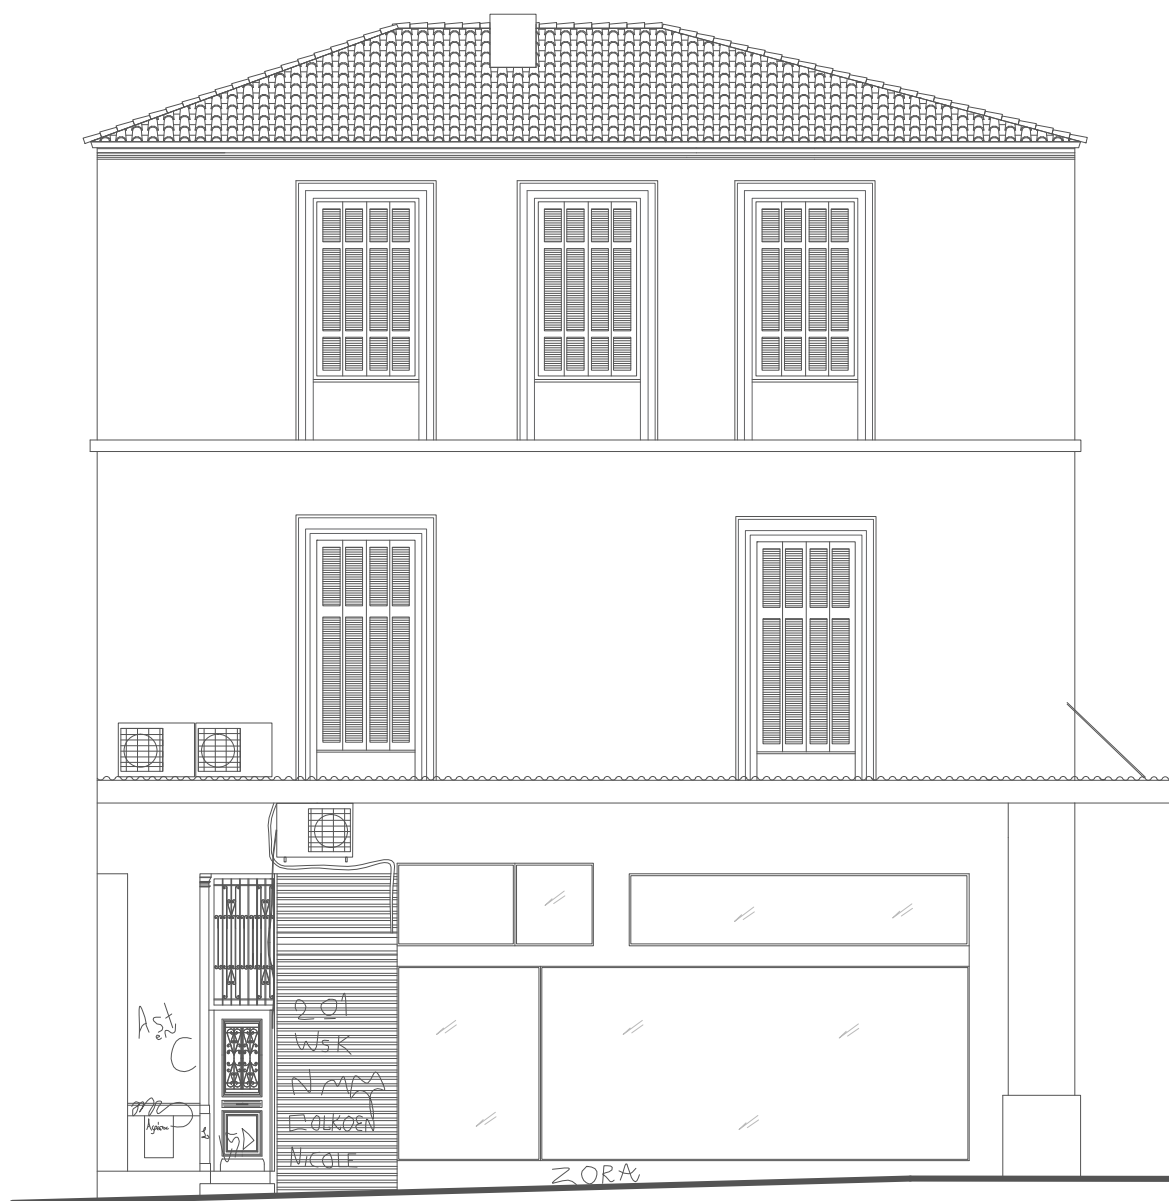
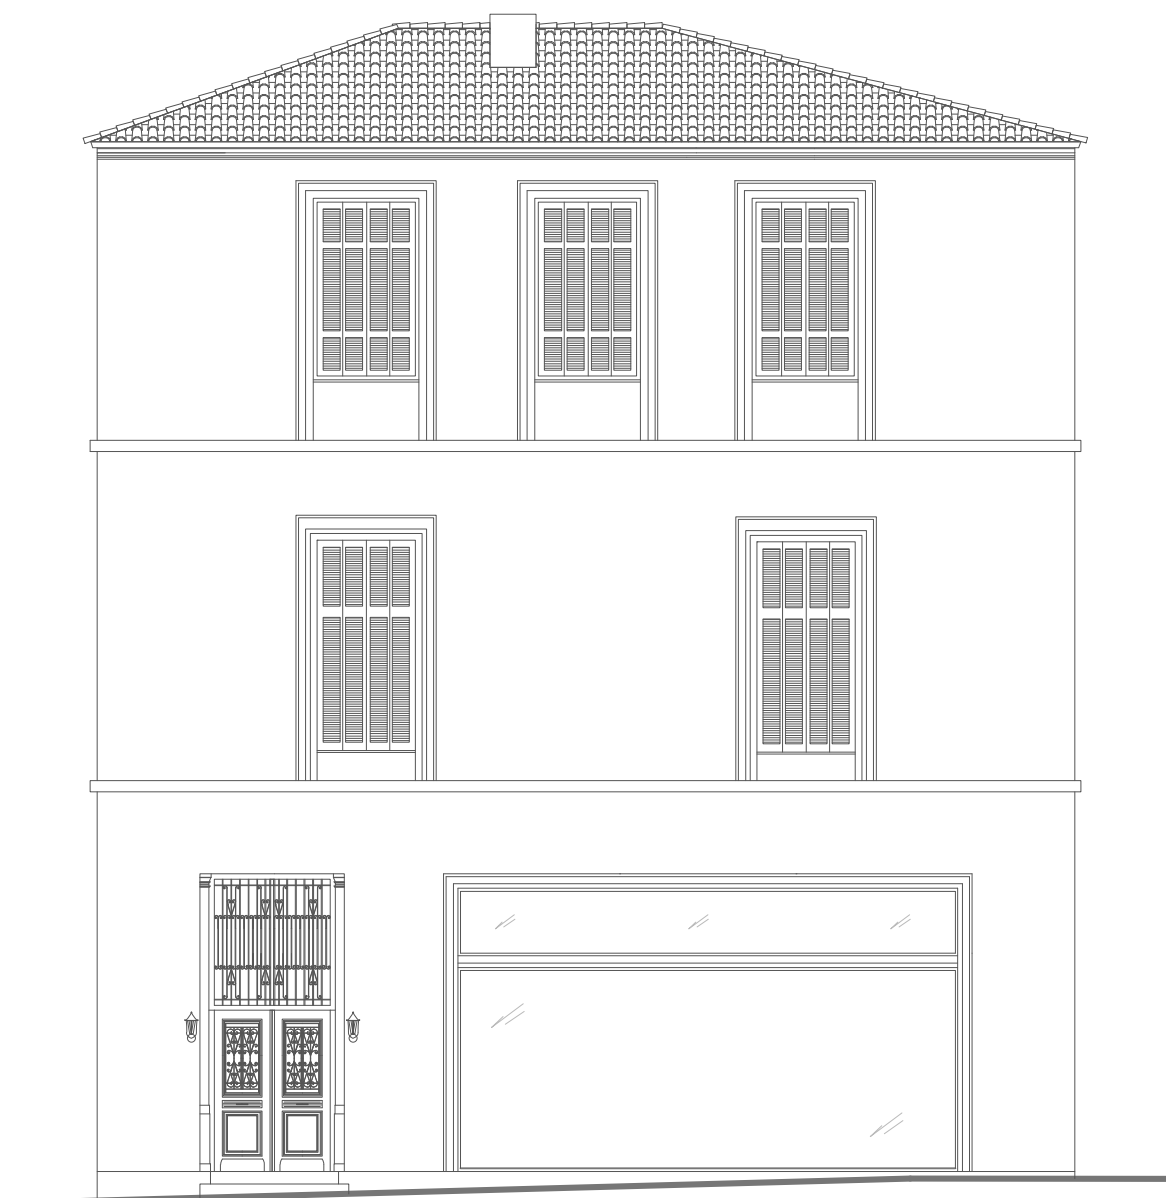
ΚΑΤΑΣΤΑΣΗ ΔΙΑΤΗΡΗΣΗΣ : Η κατάσταση των ορόφων -απ τη στιγμή- που δεν γίνεται χρήση- είναι καλή. Στο ισόγειο όμως, τα ανοίγματα που έχουν διανοιχτεί σε μεταγενέστερες φάσεις, τα graffiti και οι εγκαταστάσεις κλιματισμού έχουν αλλοιώσει την εικόνα του κτιρίου.

ΠΡΟΤΑΣΗ ΑΠΟΚΑΤΑΣΤΑΣΗΣ : Απομάκρυνση των κατασκευών που εξυπηρετούν το κατάστημα ώστε να αναδειχθεί η κεντρική εξώθυρα που προϋπήρχε και τα ανοίγματα του ισόγειου θα αλλάξουν διαστάσεις για λόγους συμμετρίας. Αλλαγή χρώματος της όψης. Προτείνεται συντήρηση.

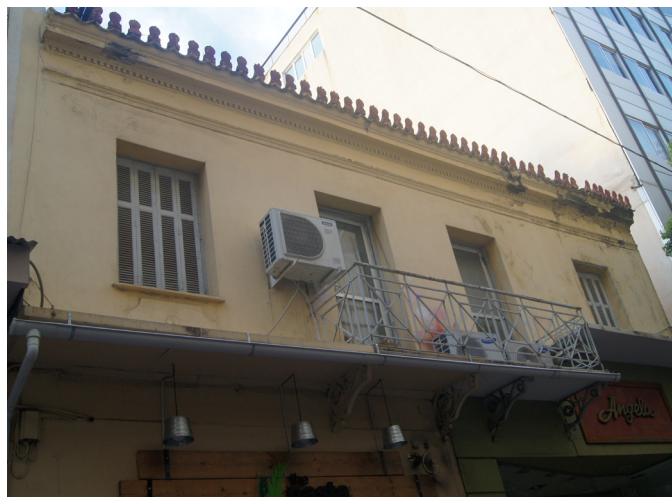
Α/Α : 8  
ΟΔΟΣ : Καλαμιώτου  
ΑΡΙΘΜΟΣ :  
ΣΥΝΟΛΙΚΟ ΥΨΟΣ : 7.6 μ.  
ΠΛΑΤΟΣ ΠΡΟΣΩΠΟΥ : 10 μ.  
ΑΡΙΘΜΟΣ ΟΡΟΦΩΝ : 1

ΚΑΛΥΨΗ : Στέγη  
ΧΡΗΣΗ ΚΤΙΡΙΟΥ : Ισόγειο: καταστήματα , Όροφος: εξυπηρέτηση καταστημάτων  
ΚΑΤΑΣΤΑΣΗ : Μέτρια

ΕΞΩΤΕΡΙΚΑ ΣΤΟΙΧΕΙΑ  
ΚΟΥΦΩΜΑΤΑ : Ισόγειο: μεταλλικά&αλουμινίου , Όροφος:  
ξύλινα&αλουμινίου  
ΕΞΩΣΤΕΣ : Υπάρχουν  
ΜΑΡΜΑΡΑ : Δεν Υπάρχουν

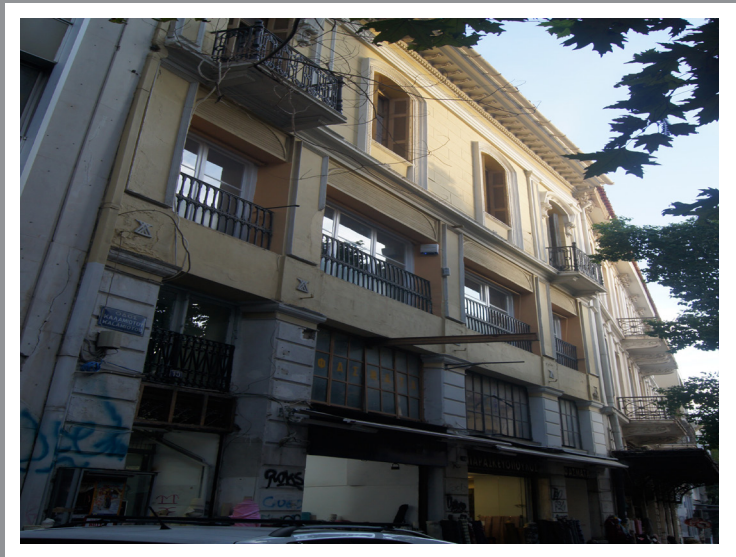
Α/Α : 9 (διατηρητέο κτίριο)  
ΟΔΟΣ : Καλαμιώτου  
ΑΡΙΘΜΟΣ : 8  
ΣΥΝΟΛΙΚΟ ΥΨΟΣ : 15.4 μ.  
ΠΛΑΤΟΣ ΠΡΟΣΩΠΟΥ : 11.6μ.

ΑΡΙΘΜΟΣ ΟΡΟΦΩΝ : 2

ΚΑΛΥΨΗ : Στέγη  
ΧΡΗΣΗ ΚΤΙΡΙΟΥ : Ισόγειο: κατάστημα , Όροφοι: Δεν χρησιμοποιούνται

ΚΑΤΑΣΤΑΣΗ : Μέτρια

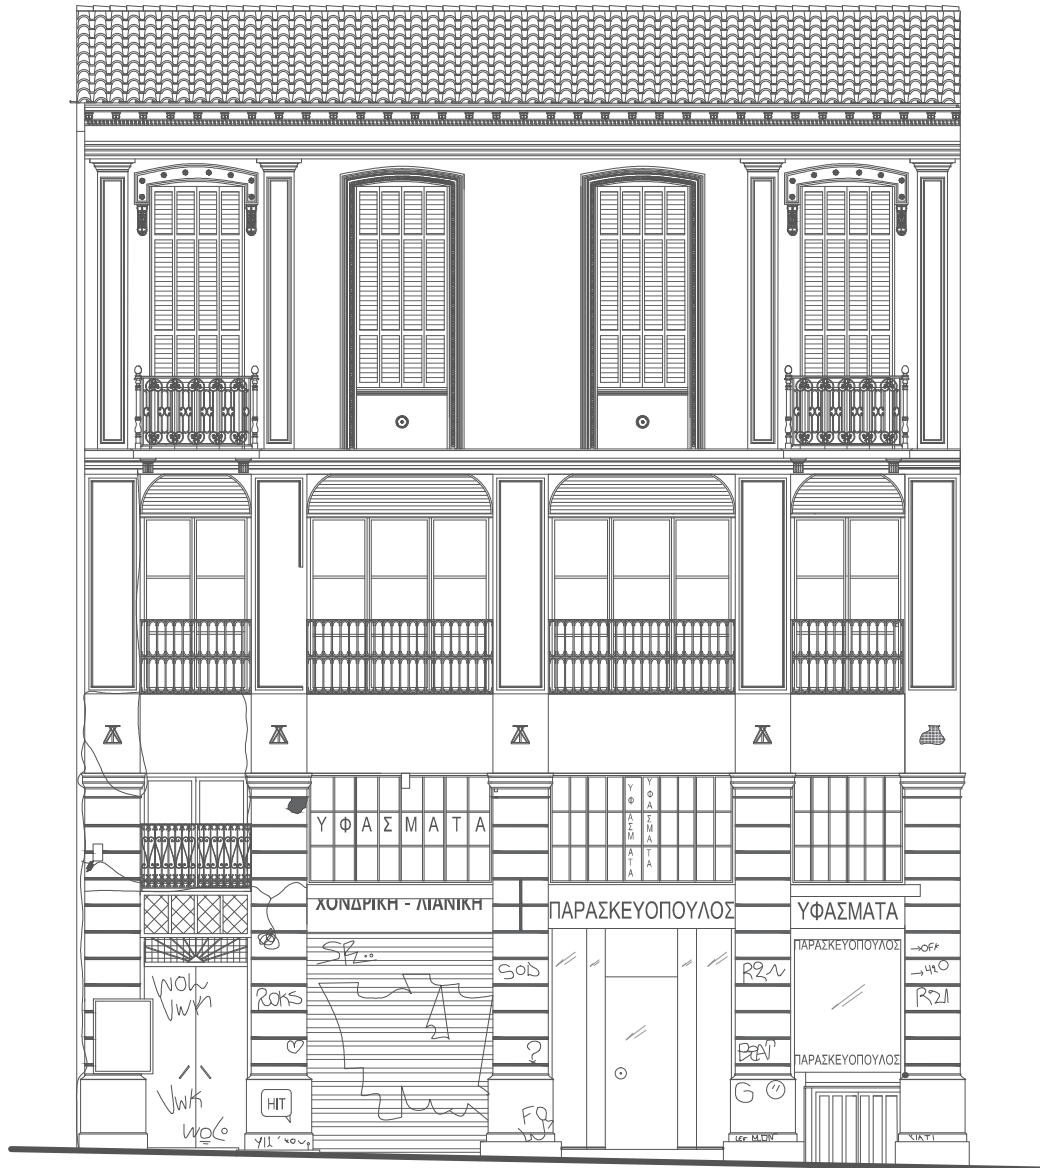
ΚΑΤΑΣΤΑΣΗ ΔΙΑΤΗΡΗΣΗΣ : Η αλλοίωση της όψης του κτιρίου γίνεται κλιμακωτά. Ο δεύτερος όροφος ο οποίος δεν χρησιμοποιείται βρίσκεται σε καλή κατάσταση, ο πρώτος έχει υποστεί μικροφθορές και ο ημιόροφος με το ισόγειο έχουν υποστεί τη μεγαλύτερη αλλοίωση. Graffiti, καλώδια, μεταλλικές κατασκευές και διαφορετικά κουφώματα συμπληρώνουν την άσχημη εικόνα του ισόγειου χώρου.

ΠΡΟΤΑΣΗ ΑΠΟΚΑΤΑΣΤΑΣΗΣ : Απομάκρυνση όλων των ξένων στοιχείων που αλλοιώνουν το ισόγειο, τοποθέτηση κουφωμάτων στον ημιόροφο και στο ισόγειο που ακολουθούν τον κάναβο του πρώτου ορόφου, καθαρισμός graffiti, κτίσιμο της εισόδου για το υπόγειο - αφού υπάρχει εσωτερική πρόσβαση- και αντικατάσταση μεταλλικής εξώθυρας με ξύλινη δίφυλλη με ενδιαφέρον μοτίβο. Αλλαγή χρώματος της όψης. Προτείνεται συντήρηση.

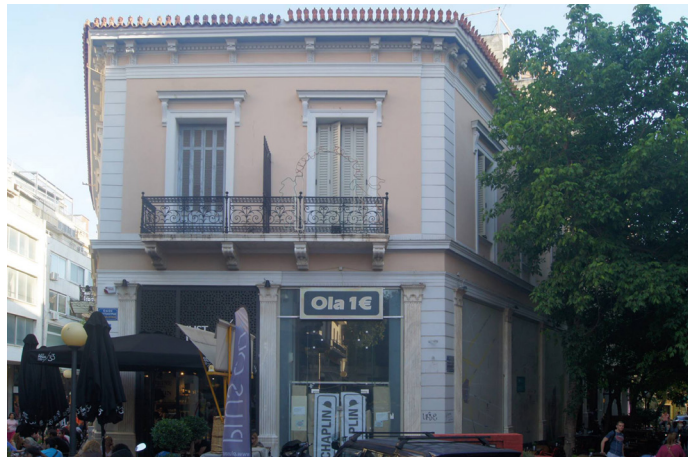
A/A : 10  
ΟΔΟΣ : Καλαμιώτου&Ευαγγελίστριας(A&B)  
ΑΡΙΘΜΟΣ : 16&18 ,33 A&B  
ΣΥΝΟΛΙΚΟ ΥΨΟΣ : 12.5 μ.  
ΠΛΑΤΟΣ ΠΡΟΣΩΠΟΥ : Καλαμιώτου 17 μ.  
Ευαγγελίστριας Α 8.9 μ.  
Ευαγγελίστριας Β 24.5μ.  
ΑΡΙΘΜΟΣ ΟΡΟΦΩΝ : 1

ΚΑΛΥΨΗ :  
ΧΡΗΣΗ ΚΤΙΡΙΟΥ :

Στέγη  
Ισόγειο: καταστήματα και χώροι εστίασης , Όροφος:  
Εξυπηρετεί τα καταστήματα του ισόγειου  
Καλή

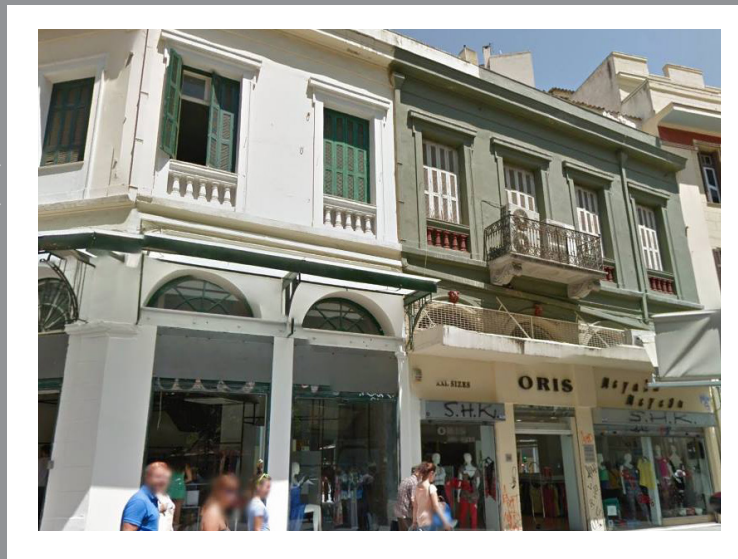
A/A : 11  
ΟΔΟΣ : Ευαγγελίστριας  
ΑΡΙΘΜΟΣ : 30  
ΣΥΝΟΛΙΚΟ ΥΨΟΣ : 12.4 μ.  
ΠΛΑΤΟΣ ΠΡΟΣΩΠΟΥ : 13 μ.  
ΑΡΙΘΜΟΣ ΟΡΟΦΩΝ : 1

ΚΑΤΑΣΤΑΣΗ : Κακή

ΜΕΤΑΓΕΝΕΣΤΕΡΕΣ ΕΠΕΜΒΑΣΕΙΣ: Το κτίριο φαίνεται να έχει υποστεί διάφορες επεμβάσεις καθώς γίνεται μία διαφοροποίηση στο μέγεθος των ανοιγμάτων και στα κενά ανάμεσά τους -χωρίς κάποια λογική εξήγηση- και στο συγκεκριμένο σημείο έχει γίνει εσωτερική ένωση των χώρων με το γειτονικό κτίριο (A/A 13). Επίσης, έχει τοποθετηθεί κτιστό στέγαστρο πάνω απ τα ανοίγματα του ισογείου και επιγραφές.

ΚΑΤΑΣΤΑΣΗ ΔΙΑΤΗΡΗΣΗΣ : Εκτός απ τη διαφοροποίηση των ανοιγμάτων, υπάρχουν και άλλα στοιχεία που αλλοιώνουν την όψη όπως εγκαταστάσεις κλιματισμού, διαφημιστικό πανό που έχει καλύψει τον εξώστη, graffiti, σωληνώσεις, πλαστικό δίχτυ μπροστά απ τα τοξωτά ανοίγματα για λόγους προστασίας και λαμαρίνα στο δώμα.

ΠΡΟΤΑΣΗ ΑΠΟΚΑΤΑΣΤΑΣΗΣ : Θα αφαιρεθούν όλα τα ξένα στοιχεία απ την όψη όπως οι εγκαταστάσεις κλιματισμού, σωληνώσεις και το κτιστό στέγαστρο και στο ισόγειο θα γίνει μία προσπάθεια να διαμορφωθεί έτσι ώστε να ταιριάζει με τον όροφο και να επικρατεί μία ομοιογένεια. Τέλος θα χτιστεί μεσοτοιχία ανάμεσα στο κτίριο και το γειτονικό. Αλλαγή χρώματος της όψης. Προτείνεται συντήρηση.

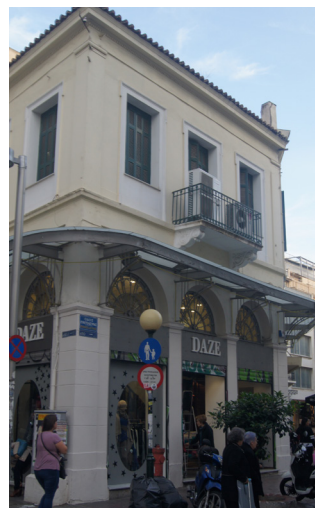
A/A : 12  
ΟΔΟΣ : Ευαγγελίστριας&Κολοκοτρώνη  
ΑΡΙΘΜΟΣ : 32,55  
ΣΥΝΟΛΙΚΟ ΥΨΟΣ : 12.5 μ.  
ΠΛΑΤΟΣ ΠΡΟΣΩΠΟΥ : Ευαγγελίστριας 7 μ.  
Κολοκοτρώνη 13.7 μ.  
ΑΡΙΘΜΟΣ ΟΡΟΦΩΝ : 1

ΜΕΤΑΓΕΝΕΣΤΕΡΕΣ ΕΠΕΜΒΑΣΕΙΣ: Τοποθέτηση πινακίδων-επιγραφών , κτιστού στεγάστρου με  
κεραμίδια πάνω απο ένα άνοιγμα επί της Κολοκοτρώνη και κάλυψη με γυψοσανίδα ενός τμήματος  
στον ημιόροφο επίσης επί της Κολοκοτρώνη. Επιπρόσθετα, ο χώρος εσωτερικά απ τη μεριά της οδού  
Ευαγγελίστριας έχει ενωθεί με το ομορο κτίριο (A/A 12) .

ΚΑΤΑΣΤΑΣΗ ΔΙΑΤΗΡΗΣΗΣ : Το δώμα του κτιρίου έχει επεκταθεί, υπάρχουν εγκαταστάσεις κλιματισμού,  
καλώδια, λαμαρίνες και graffiti που αλλοιώνουν την όψη του κτιρίου. Η μεγαλύτερη παραφωνία όμως είναι  
το τμήμα που έχει καλυφθεί με τη γυψοσανίδα -πιθανόν τα ανοίγματα να είχαν υποστεί φθορές-. Επίσης  
παρατηρείται μία κακοτεχνία στα τραβηχτά επιχρίσματα.

ΠΡΟΤΑΣΗ ΑΠΟΚΑΤΑΣΤΑΣΗΣ : Αφαίρεση της γυψοσανίδας στην όψη επί της οδού Κολοκοτρώνη και  
πραγματοποίηση όλων των απαραίτητων ενεργειών έτσι ώστε στο ισόγειο να υπάρχει μία ομοιογένεια.  
Κτίσιμο μεσοτοιχίας ώστε να χωριστούν τα δύο κτίρια εσωτερικά, αφαίρεση όλων των ξένων στοιχείων και  
διόρθωση διακοσμητικών στοιχείων και στις δύο όψεις. Προτείνεται συντήρηση.

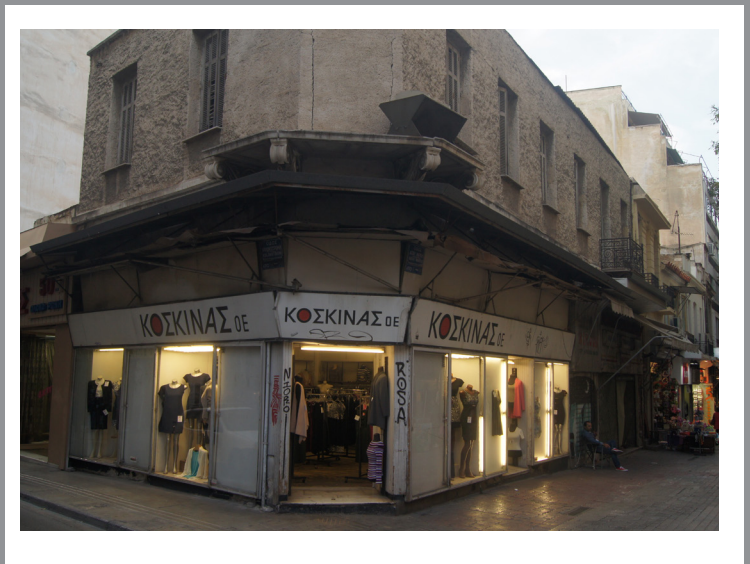
Α/Α : 13  
ΟΔΟΣ : Αγίου Μάρκου&Κολοκοτρώνη  
ΑΡΙΘΜΟΣ : 1  
ΣΥΝΟΛΙΚΟ ΥΨΟΣ : 8 μ.  
ΠΛΑΤΟΣ ΠΡΟΣΩΠΟΥ : Αγίου Μάρκου 16.5 μ.  
Κολοκοτρώνη 7 μ.  
ΑΡΙΘΜΟΣ ΟΡΟΦΩΝ : 1

ΚΑΤΑΣΤΑΣΗ : Κακή

ΜΕΤΑΓΕΝΕΣΤΕΡΕΣ ΕΠΕΜΒΑΣΕΙΣ: Τοποθέτηση στεγάστρων και επιγραφών-πινακίδων

ΚΑΤΑΣΤΑΣΗ ΔΙΑΤΗΡΗΣΗΣ : Αλλοιωμένες όψεις λόγω των προσθηκών για την εξυπηρέτηση των καταστημάτων, graffiti, υπάρχουν ρωγμές, σκισμένες τέντες, εγκαταστάσεις κλιματισμού, αποκόλληση επιχρίσματος. Επίσης, έχει κτιστεί το άνοιγμα απ το οποίο υπήρχε πρόσβαση στον εξώστη όπου απουσιάζει και το κιγκλίδωμα.

ΠΡΟΤΑΣΗ ΑΠΟΚΑΤΑΣΤΑΣΗΣ : Προσθήκη κιγκλιδώματος στον εξώστη και διάνοιξη του τοίχου ώστε να τοποθετηθούν μπαλκονόφυλλα, λείανση του επιχρίσματος, απομάκρυνση όλων των ξένων στοιχείων απ το ισόγειο, διαχωρισμός των ανοιγμάτων στο ισόγειο σύμφωνα με τις διαστάσεις των ανοιγμάτων του ορόφου και διάνοιξη ανοιγμάτων στον ημιόροφο και τοποθέτηση κιγκλιδωμάτων -με ρόλο διακοσμητικό αλλά και προστασίας- στο ίδιο ύψος με τα κιγκλιδώματα του ορόφου. Αλλαγή χρώματος των όψεων. Προτείνεται συντήρηση.

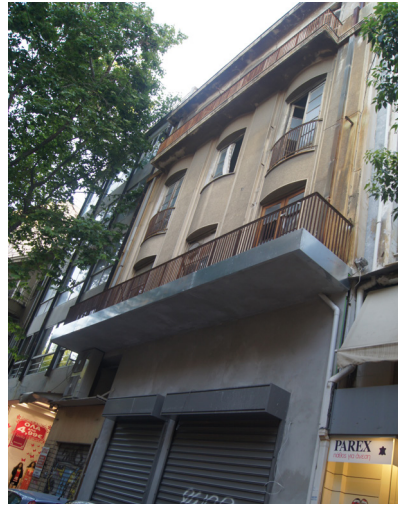
Α/Α : 14  
ΟΔΟΣ : Αγίου Μάρκου  
ΑΡΙΘΜΟΣ : 16  
ΣΥΝΟΛΙΚΟ ΥΨΟΣ : 19.4 μ.  
ΠΛΑΤΟΣ ΠΡΟΣΩΠΟΥ : 9.7 μ.  
ΑΡΙΘΜΟΣ ΟΡΟΦΩΝ : 4

ΚΑΤΑΣΤΑΣΗ : Μέτρια

ΜΕΤΑΓΕΝΕΣΤΕΡΕΣ ΕΠΕΜΒΑΣΕΙΣ: Τοποθέτηση πινακίδων-επιγραφών, γυψοσανίδας στο ισόγειο που καλύπτει μέχρι και την πλάκα του εξώστη στον πρώτο όροφο, προσθήκη ενός ορόφου με στέγη.

ΚΑΤΑΣΤΑΣΗ ΔΙΑΤΗΡΗΣΗΣ : Η όψη του ισογείου δεν θυμίζει σε τίποτα την όψη των ορόφων, υπάρχει αποκόλληση επιχρίσματος στο τοιχίο του δώματος, graffiti, σωλήνες, καλώδια, εγκαταστάσεις κλιματισμού. Όσον αφορά την προσθήκη ορόφου, είναι κτισμένη σε διαφορετικό ύφος με το υπόλοιπο κτίριο.

ΠΡΟΤΑΣΗ ΑΠΟΚΑΤΑΣΤΑΣΗΣ : Κατάργηση της προσθήκης ορόφου, αφαίρεση όλων των ξένων στοιχείων απ το ισόγειο και τοποθέτηση σύγχρονης κατασκευής με ξύλινα χωρίσματα ώστε να έχουμε ένα πιο ενδιαφέρον αισθητικά αποτέλεσμα. Αλλαγή χρώματος της όψης. Προτείνεται συντήρηση.

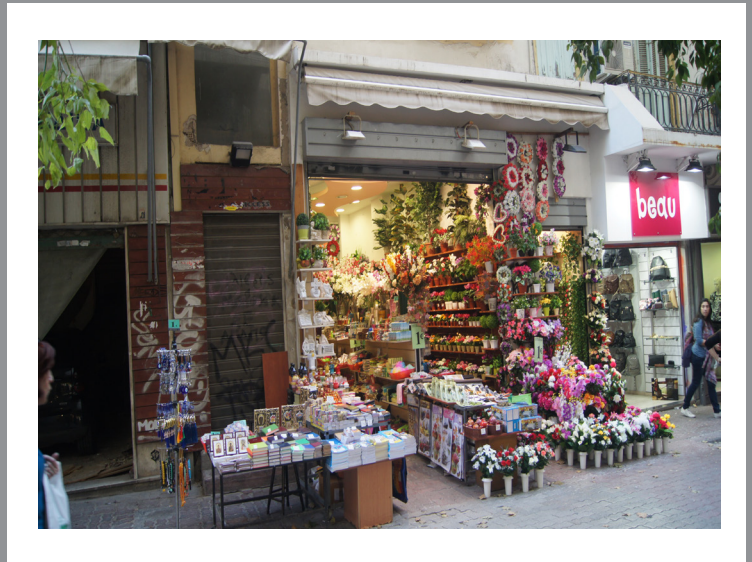
Α/Α : 15  
ΟΔΟΣ : Αγίου Μάρκου  
ΑΡΙΘΜΟΣ : 3  
ΣΥΝΟΛΙΚΟ ΥΨΟΣ : 10 μ.  
ΠΛΑΤΟΣ ΠΡΟΣΩΠΟΥ : 5.6 μ.  
ΑΡΙΘΜΟΣ ΟΡΟΦΩΝ : 1

ΚΑΤΑΣΤΑΣΗ : Μέτρια

ΜΕΤΑΓΕΝΕΣΤΕΡΕΣ ΕΠΕΜΒΑΣΕΙΣ: Τοποθέτηση πινακίδων-επιγραφών και κατασκευών για την εξυπηρέτηση του καταστήματος.

ΚΑΤΑΣΤΑΣΗ ΔΙΑΤΗΡΗΣΗΣ : Η στέγη έχει καταρρεύσει και έχει μείνει μόνο η τοιχοποιία. Το ισόγειο έχει παραμορφωθεί απ τις παρεμβάσεις για την εξυπηρέτηση του καταστήματος. Υπάρχουν φθορές όπως αποκόλληση επιχρίσματος, ρωγμές και graffiti.

ΠΡΟΤΑΣΗ ΑΠΟΚΑΤΑΣΤΑΣΗΣ : Ανακατασκευή της στέγης, απομάκρυνση όλων των ξένων στοιχείων απ το ισόγειο και δημιουργία ανοιγμάτων σε αυτό σύμφωνα με τις διαστάσεις των ανοιγμάτων του ορόφου. Αλλαγή χρώματος της όψης. Προτείνεται συντηρηση.

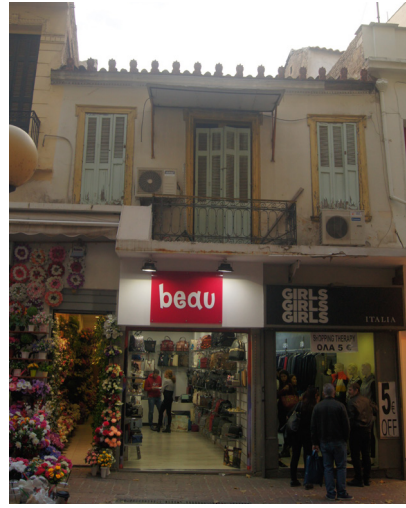
A/A : 16  
ΟΔΟΣ : Αγίου Μάρκου  
ΑΡΙΘΜΟΣ : 5  
ΣΥΝΟΛΙΚΟ ΥΨΟΣ : 7.5 μ.  
ΠΛΑΤΟΣ ΠΡΟΣΩΠΟΥ : 6.6 μ.  
ΑΡΙΘΜΟΣ ΟΡΟΦΩΝ : 1

ΚΑΤΑΣΤΑΣΗ : Κακή

ΜΕΤΑΓΕΝΕΣΤΕΡΕΣ ΕΠΕΜΒΑΣΕΙΣ: Τα ανοίγματα του ισόγειου σίγουρα έχουν υποστεί αλλαγές καθώς δεν συμβαδίζουν οι αναλογίες τους με το σύνολο. Επίσης έχουν τοποθετηθεί πινακίδες για την εξυπηρέτηση των καταστημάτων.

ΚΑΤΑΣΤΑΣΗ ΔΙΑΤΗΡΗΣΗΣ : Ο ισόγειος χώρος έχει αλλοιωθεί απ τις επεμβάσεις για την εξυπηρέτηση του καταστήματος και το κτίριο διακρίνεται πως δεν συντηρείται - κακή κατάσταση κουφωμάτων- . Επίσης, έχουν τοποθετηθεί εγκαταστάσεις κλιματισμού στον όροφο.

ΠΡΟΤΑΣΗ ΑΠΟΚΑΤΑΣΤΑΣΗΣ : Απομάκρυνση των ξένων στοιχείων απ την όψη. Δημιουργία ανοιγμάτων στο ισόγειο σύμφωνα με τις διαστάσεις αυτών των ορόφων. Αλλαγή χρώματος της όψης. Προτείνεται συντήρηση.

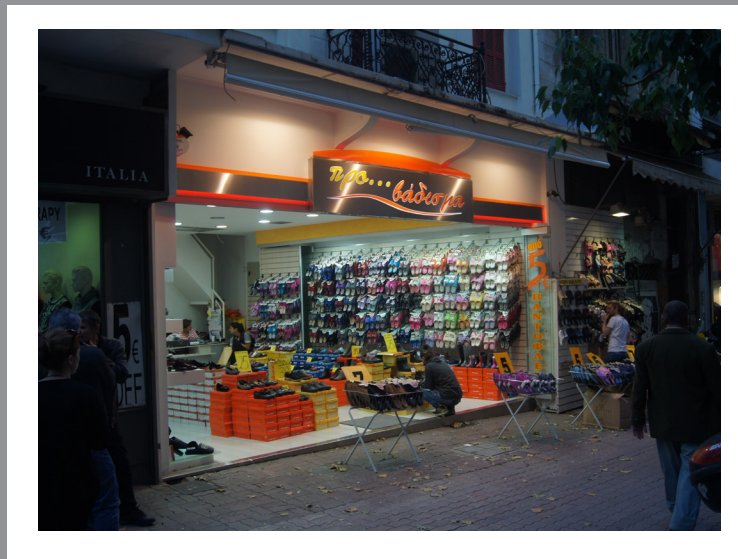
Α/Α : 17  
ΟΔΟΣ : Αγίου Μάρκου  
ΑΡΙΘΜΟΣ : 7  
ΣΥΝΟΛΙΚΟ ΥΨΟΣ : 8.2 μ.  
ΠΛΑΤΟΣ ΠΡΟΣΩΠΟΥ : 6.7 μ.  
ΑΡΙΘΜΟΣ ΟΡΟΦΩΝ : 1

ΜΕΤΑΓΕΝΕΣΤΕΡΕΣ ΕΠΕΜΒΑΣΕΙΣ: Τοποθέτηση πινακίδων-επιγραφών

ΚΑΤΑΣΤΑΣΗ ΔΙΑΤΗΡΗΣΗΣ : Το ισόγειο έχει πλέον μετατραπεί σ ένα μεγάλο άνοιγμα χωρίς να τηρείται ο κάναβος του ορόφου. Οι επεμβάσεις που έχουν γίνει για το κατάστημα είναι χαμηλής αισθητικής και αλλοιώνει την εικόνα του κτιρίου.

ΠΡΟΤΑΣΗ ΑΠΟΚΑΤΑΣΤΑΣΗΣ : Δημιουργία τριών ανοιγμάτων στο ισόγειο στην ίδια κλίμακα με εκείνα του ορόφου με κουφώματα που ταιριάζουν με το κτίριο. Βασική αλλαγή στην πρόταση αποτελεί η αντιγραφή του μοτίβου των σκοτιών και στο ισόγειο, κάνοντας το κτίριο πιο ενδιαφέρον. Αλλαγή χρώματος της όψης. Προτείνεται συντήρηση.

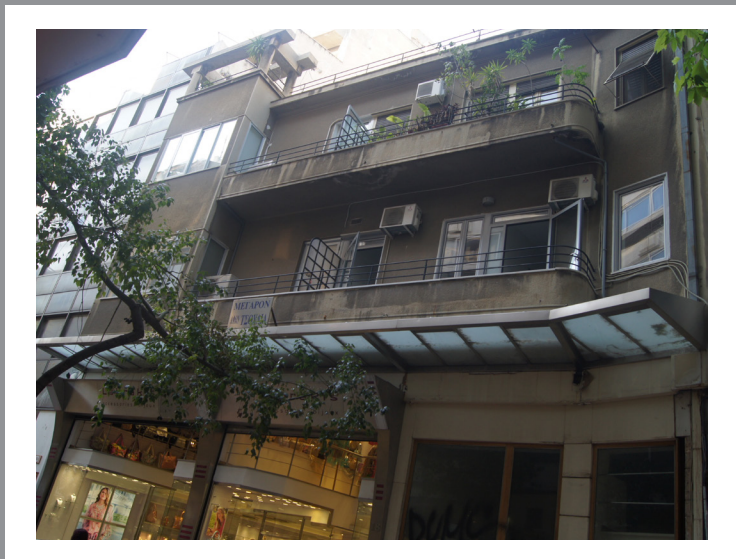
Α/Α : 18  
ΟΔΟΣ : Αγίου Μάρκου  
ΑΡΙΘΜΟΣ : 18  
ΣΥΝΟΛΙΚΟ ΥΨΟΣ : 16.5 μ.  
ΠΛΑΤΟΣ ΠΡΟΣΩΠΟΥ : 16.35 μ.  
ΑΡΙΘΜΟΣ ΟΡΟΦΩΝ : 3

ΜΕΤΑΓΕΝΕΣΤΕΡΕΣ ΕΠΕΜΒΑΣΕΙΣ: Στο κτίριο έχει γίνει προσθήκη ορόφου, ειδικών μεταλλικών κατασκευών και επιγραφών για το κατάστημα.

ΚΑΤΑΣΤΑΣΗ ΔΙΑΤΗΡΗΣΗΣ : Οι παρεμβάσεις που έχουν γίνει για την εξυπηρέτηση των καταστημάτων έχουν αλλοιώσει εντελώς την εικόνα του ισόγειου. Τα κουφώματα διαφέρουν από όροφο σε όροφο και υπάρχουν έντονα στοιχεία όπως καλώδια, εγκαταστάσεις κλιματισμού, graffiti και υγρασία. Τέλος, υπάρχει μια ημιτελής διακοσμητική κατασκευή στον όροφο του δώματος.

ΠΡΟΤΑΣΗ ΑΠΟΚΑΤΑΣΤΑΣΗΣ : Κατάργηση της προσθήκης ορόφου και αφαίρεση της ημιτελούς κατασκευής στο δώμα. Δημιουργία δύο χώρων για καταστήματα και τοποθέτηση ανοιγμάτων στον ημιόροφο με φύτευση εξωτερικά. Αφαίρεση εγκαταστάσεων κλιματισμού, καλωδίων και πινακίδων απ την όψη του κτιρίου. Προσθήκη ίδιου τύπου κουφώματος σε όλα τα ανοίγματα των ορόφων. Αλλαγή χρώματος της όψης. Προτείνεται συντήρηση.

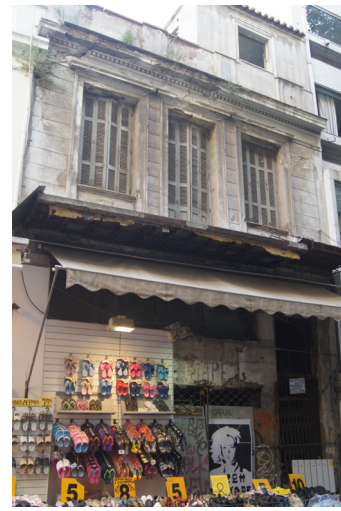
Α/Α : 19  
ΟΔΟΣ : Αγίου Μάρκου  
ΑΡΙΘΜΟΣ : 9  
ΣΥΝΟΛΙΚΟ ΥΨΟΣ : 10.4 μ.  
ΠΛΑΤΟΣ ΠΡΟΣΩΠΟΥ : 6.5 μ.  
ΑΡΙΘΜΟΣ ΟΡΟΦΩΝ : 1

ΚΑΛΥΨΗ : Δώμα και στέγη  
ΧΡΗΣΗ ΚΤΙΡΙΟΥ : Ισόγειο: πρώην κατάστημα , Όροφος: Δεν χρησιμοποιείται  
ΚΑΤΑΣΤΑΣΗ : Κακή

ΜΕΤΑΓΕΝΕΣΤΕΡΕΣ ΕΠΕΜΒΑΣΕΙΣ: Στο ισόγειο έχουν τοποθετηθεί κινητές κατασκευές για την εξυπηρέτηση του διπλανού καταστήματος καθώς και κιγκλιδώματα στο σημείο όπου υπήρχε η κεντρική είσοδος.

ΚΑΤΑΣΤΑΣΗ ΔΙΑΤΗΡΗΣΗΣ : Το κτίριο είναι εγκαταλελειμένο και σε πολύ κακή κατάσταση, καθώς το μεγαλύτερο μέρος του έχει καταρρεύσει και έχει διατηρηθεί μόνο η πρόσοψη. Στην πρόσοψη αποτυπώνονται ρωγμές, αποκόλληση επιχρίσματος σε αρκετά σημεία, καλώδια και τέντες. Επίσης, έχει καταρρεύσει και ο εξώστης του ορόφου.

ΠΡΟΤΑΣΗ ΑΠΟΚΑΤΑΣΤΑΣΗΣ : Απομάκρυνση όλων των ξένων στοιχείων στο ισόγειο, τοποθέτηση ξύλινης εξώθυρας στο σημείο όπου βρισκόταν, σε ύψος που να ταιριάζει με τα χαρακτηριστικά του κτιρίου. Επανακατασκευή του εξώστη με σύγχρονο υάλινο στηθαίο. Αλλαγή χρώματος της όψης. Προτείνεται συντήρηση.

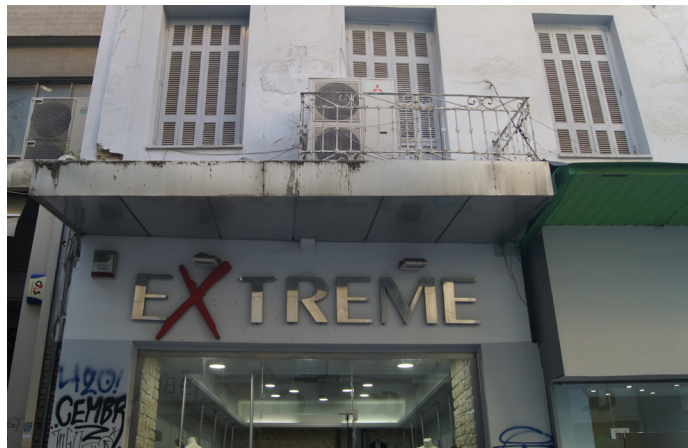
A/A : 20  
ΟΔΟΣ : Αγίου Μάρκου  
ΑΡΙΘΜΟΣ : 17  
ΣΥΝΟΛΙΚΟ ΥΨΟΣ : 7.9 μ.  
ΠΛΑΤΟΣ ΠΡΟΣΩΠΟΥ : 7.2 μ.  
ΑΡΙΘΜΟΣ ΟΡΟΦΩΝ : 1

ΚΑΤΑΣΤΑΣΗ : Κακή

ΚΑΤΑΣΤΑΣΗ ΔΙΑΤΗΡΗΣΗΣ : Υπάρχει αποκόλληση επιχρίσματος σε μερικά σημεία στο ισόγειο και στον όροφο, graffiti. Έχουν τοποθετηθεί λαμαρίνα στη στέγη, καλώδια και εγκαταστάσεις κλιματισμού στον εξώστη.

ΠΡΟΤΑΣΗ ΑΠΟΚΑΤΑΣΤΑΣΗΣ : Απομάκρυνση όλων των ξένων στοιχείων και δημιουργία τριών ανοιγμάτων στο ισόγειο ακολουθώντας τον κάναβο του ορόφου, όπου θα τοποθετηθούν κουφώματα ίδιου τύπου. Καθαρισμός των graffiti. Αλλαγή χρώματος της όψης. Προτείνεται συντήρηση.
