Πτυχιακή Εργασία

# Ανάπλαση των Οδών Καλαμιώτου & Αγίου Μάρκου στο Ιστορικό Κέντρο της Αθήνας

## Rehabilitation of Kalamiotou & Agiou Markou Streets in the Historical Center of Athens

Πάτρα 2016

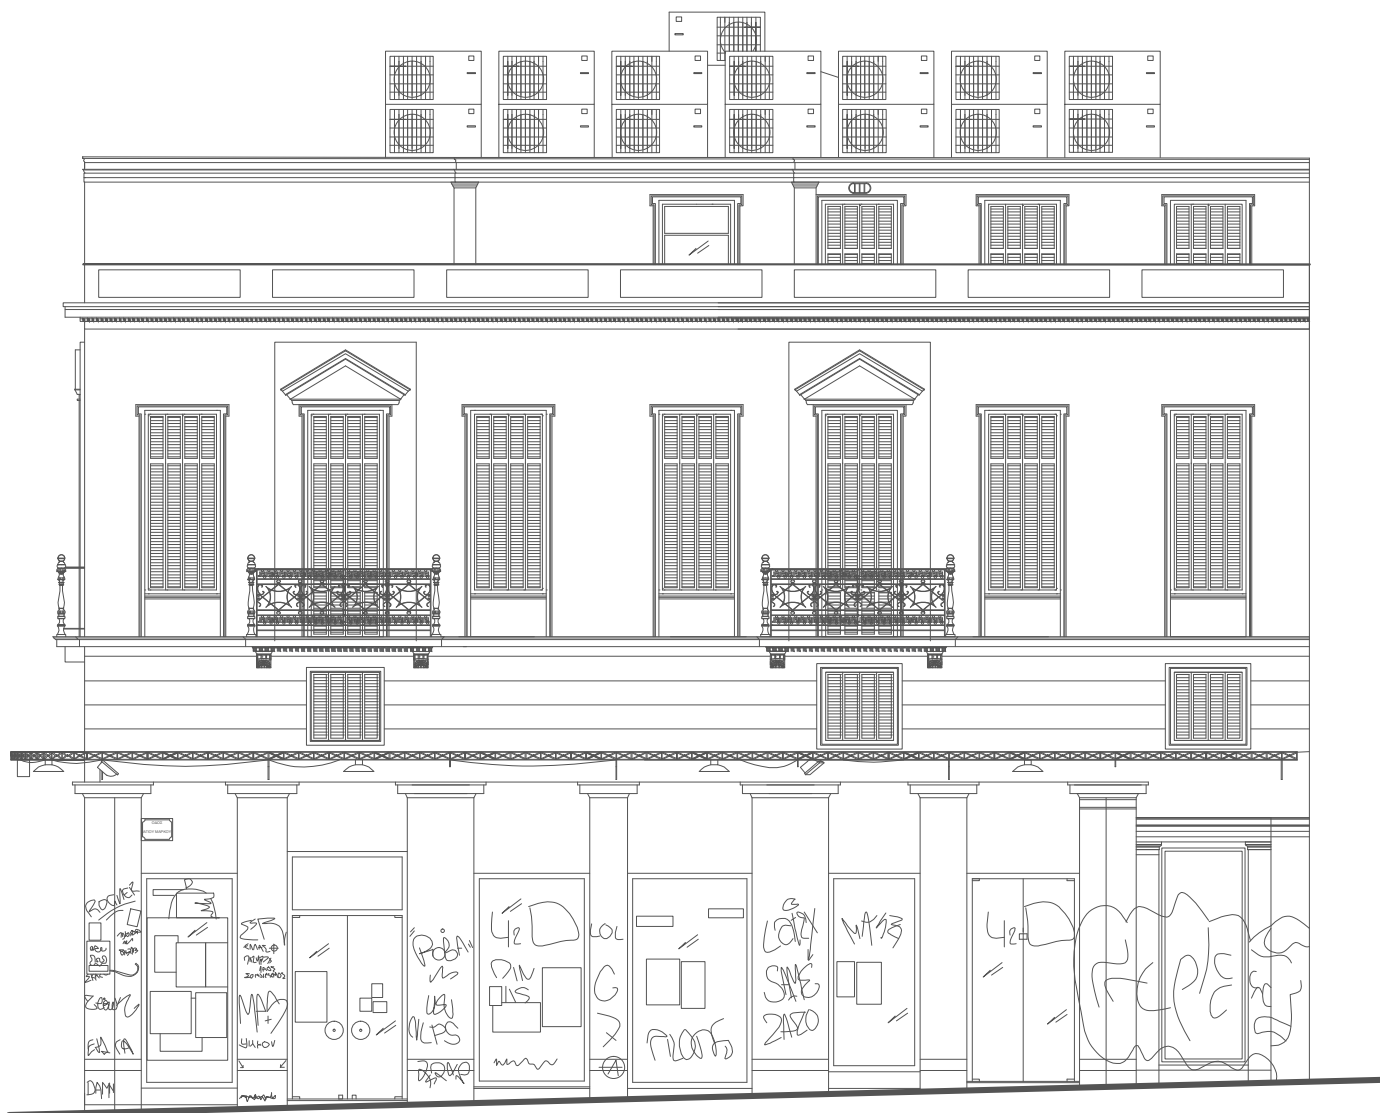
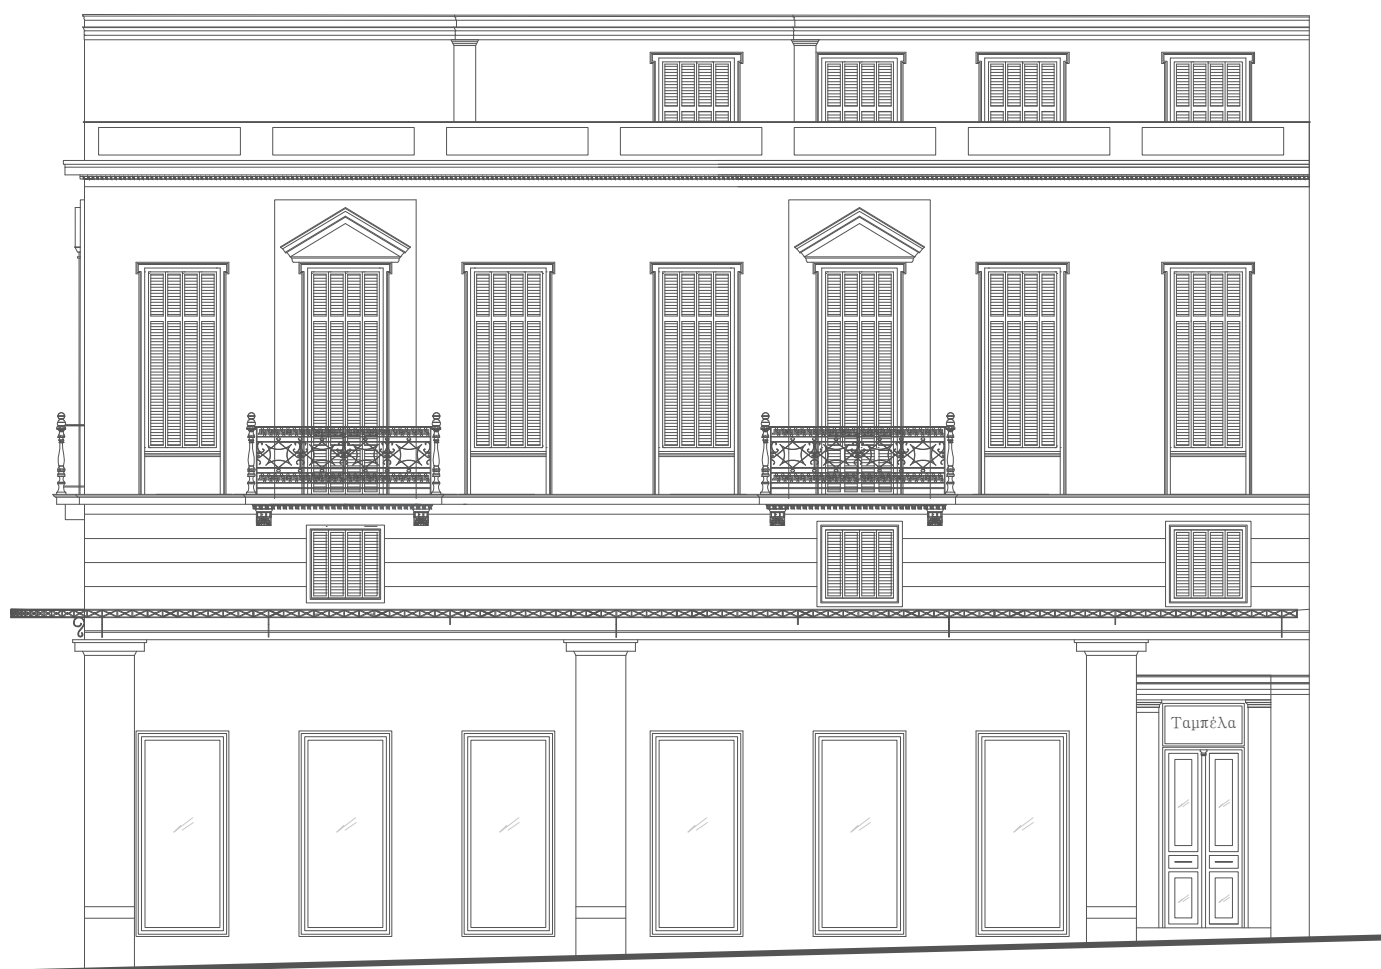
ΚΑΤΑΣΤΑΣΗ ΔΙΑΤΗΡΗΣΗΣ : Το κτίριο είναι πρόσφατα ανακαινισμένο, όμως λόγω της εγκατάλειψής του, η όψη του ισογείου έχει καλυφθεί με graffiti και αφίσες. Τα κουφώματα που είχαν τοποθετηθεί για την εξυπηρέτηση των καταστημάτων δεν ταιριάζουν με το ύφος του κτιρίου, όπως και τα φωτιστικά απ τα οποία κρέμονται τα καλώδια. Επίσης, τα γύρω κτίρια έχουν εκμεταλλευτεί την ύπαρξη του δώματος και έχουν τοποθετήσει τις εγκαταστάσεις των κλιματιστικών σε αυτό.

ΠΡΟΤΑΣΗ ΑΠΟΚΑΤΑΣΤΑΣΗΣ : Αφαίρεση των εγκαταστάσεων κλιματισμού, των φωτιστικών και των επιπρόσθετων παραστάδων στο ισόγειο, καθαρισμός graffiti, τοποθέτηση ίδιου τύπου κουφώματος σε όλα τα ανοίγματα και κεντρικής εισόδου με λεπτομέρεια συνδυασμου inox πάνω σε γυαλί. Αλλαγή χρώματος των όψεων. Πρετείνεται συντήρηση.

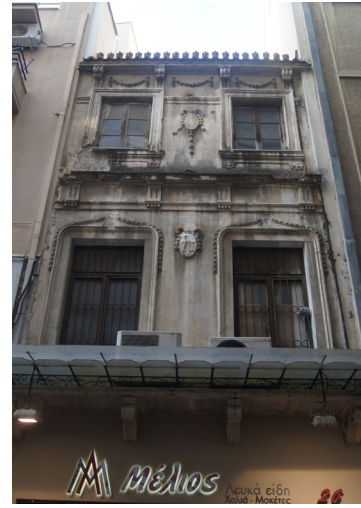
Α/Α : 22  
ΟΔΟΣ : Αγίου Μάρκου  
ΑΡΙΘΜΟΣ : 26  
ΣΥΝΟΛΙΚΟ ΥΨΟΣ : 10.7 μ.  
ΠΛΑΤΟΣ ΠΡΟΣΩΠΟΥ : 4.8 μ.  
ΑΡΙΘΜΟΣ ΟΡΟΦΩΝ : 2

ΚΑΤΑΣΤΑΣΗ : Κακή

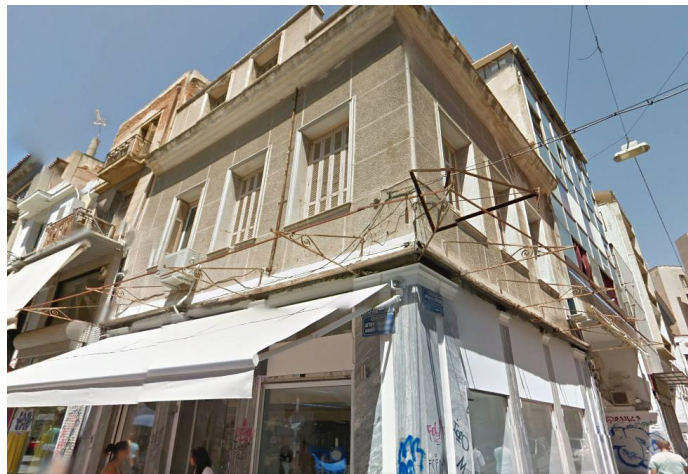
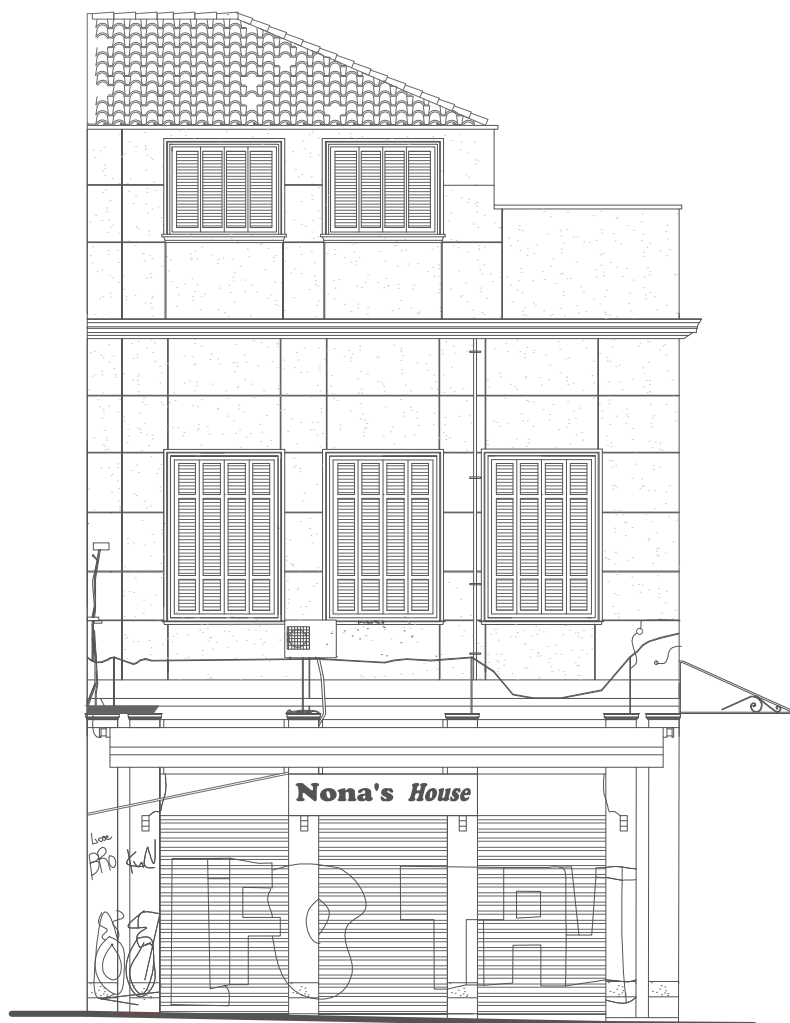
Α/Α : 24  
ΟΔΟΣ : Αγίου Μάρκου&Χρυσοσπηλιωτίσσης  
ΑΡΙΘΜΟΣ : 32&6  
ΣΥΝΟΛΙΚΟ ΥΨΟΣ : 13.2 μ.  
ΠΛΑΤΟΣ ΠΡΟΣΩΠΟΥ : Αγίου Μάρκου 8.1 μ.  
Χρυσοσπηλιωτίσσης 8.4 μ.  
ΑΡΙΘΜΟΣ ΟΡΟΦΩΝ : 1

ΚΑΤΑΣΤΑΣΗ : Μέτρια

ΜΕΤΑΓΕΝΕΣΤΕΡΕΣ ΕΠΕΜΒΑΣΕΙΣ: Τοποθέτηση πινακίδων-επιγραφών και στεγάστρου, επιμήκυνση δώματος και τοποθέτηση κεραμιδιών σε αυτό, τοποθέτηση μαρμάρινων παραστάδων στο ισόγειο και κατασκευή επίκρανων πάνω απ αυτές.

ΚΑΤΑΣΤΑΣΗ ΔΙΑΤΗΡΗΣΗΣ : Υπάρχουν graffiti κυρίως στα προστατευτικά ρολά, καλώδια και εγκαταστάσεις κλιματιστικών που αλλοιώνουν την όψη.

ΠΡΟΤΑΣΗ ΑΠΟΚΑΤΑΣΤΑΣΗΣ : Αφαίρεση των μαρμάρινων παραστάδων και των επίκρανων που δεν συμφωνούν με το γενικό ύφος του κτιρίου. Απομάκρυνση ξένων στοιχείων όπως το στέγαστρο, τα καλώδια και τις εγκαταστάσεις κλιματισμού. Τοποθέτηση γυάλινου στεγάστρου ώστε να διαχωρίζεται το ισόγειο και ο όροφος που έχουν διαφορετικά χαρακτηριστικά. Αλλαγή χρώματος των όψεων. Προτείνεται συντήρηση.

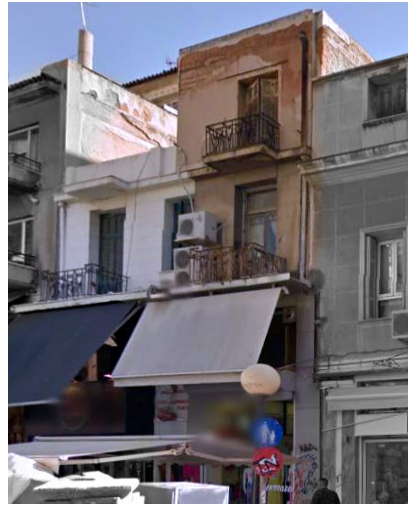
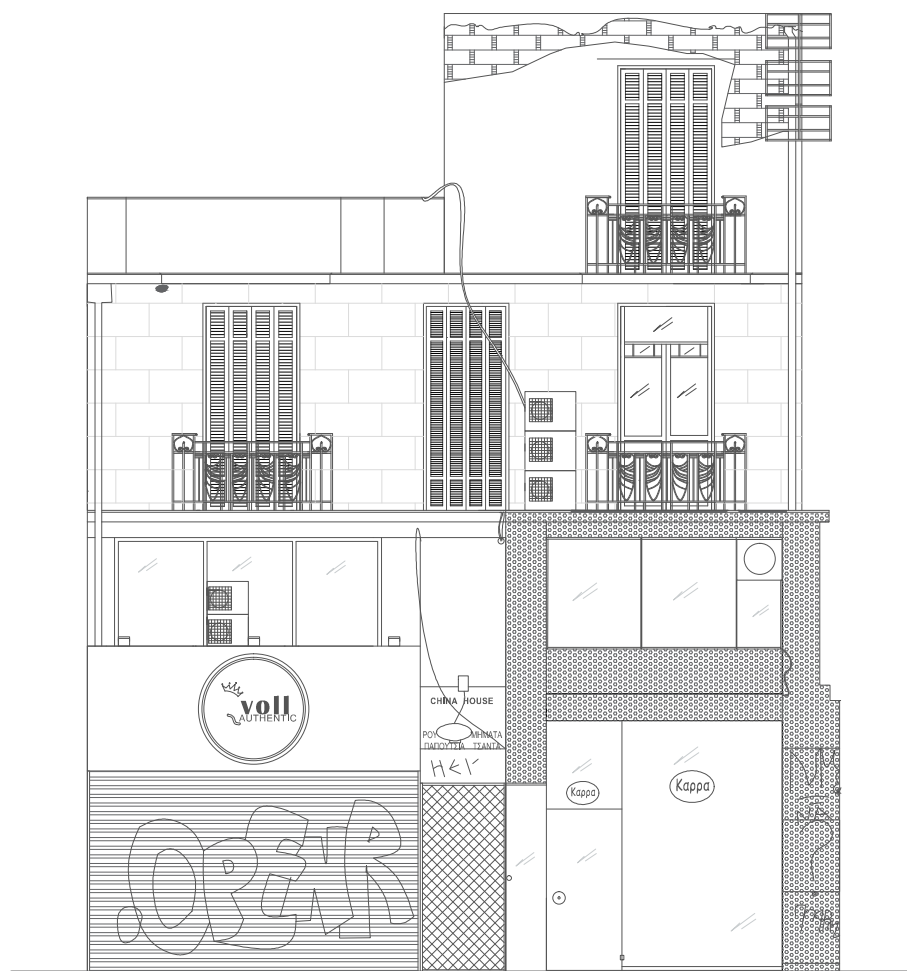
A/A : 25  
ΟΔΟΣ : Αγίου Μάρκου  
ΑΡΙΘΜΟΣ : 34  
ΣΥΝΟΛΙΚΟ ΥΨΟΣ : 12.7 μ.  
ΠΛΑΤΟΣ ΠΡΟΣΩΠΟΥ : 9.5 μ.  
ΑΡΙΘΜΟΣ ΟΡΟΦΩΝ : 2

ΚΑΤΑΣΤΑΣΗ : Μέτρια

ΜΕΤΑΓΕΝΕΣΤΕΡΕΣ ΕΠΕΜΒΑΣΕΙΣ: Τοποθέτηση κατασκευών στο ισόγειο για την εξυπηρέτηση των καταστημάτων

ΚΑΤΑΣΤΑΣΗ ΔΙΑΤΗΡΗΣΗΣ : Εκτός απ τη διαφοροποίηση των ανοιγμάτων, υπάρχουν και άλλα στοιχεία που αλλοιώνουν την όψη όπως εγκαταστάσεις κλιματισμού, σωλήνες, κεραίες, καλώδια και η χρήση διαφορετικών υλικών. Επίσης, ο δεύτερος όροφος, ο οποίος δεν χρησιμοποιείται καθόλου, ένα μεγάλο τμήμα του έχει υποστεί αποκόλληση επιχρίσματος.

ΠΡΟΤΑΣΗ ΑΠΟΚΑΤΑΣΤΑΣΗΣ : Θα αφαιρεθούν όλα τα ξένα στοιχεία απ την όψη όπως οι εγκαταστάσεις κλιματισμού, σωληνώσεις, κεραίες και όλες οι κατασκευές που έχουν τοποθετηθεί για την εξυπηρέτηση των καταστημάτων. Στόχος της αποκατάστασης του κτιρίου είναι να δοθεί ένα πιο βιομηχανικό ύφος, αντιγράφοντας το ίδιο μοτίβο της σκοτίας του πρώτου ορόφου και στο ισόγειο. Αλλαγή χρώματος της όψης.

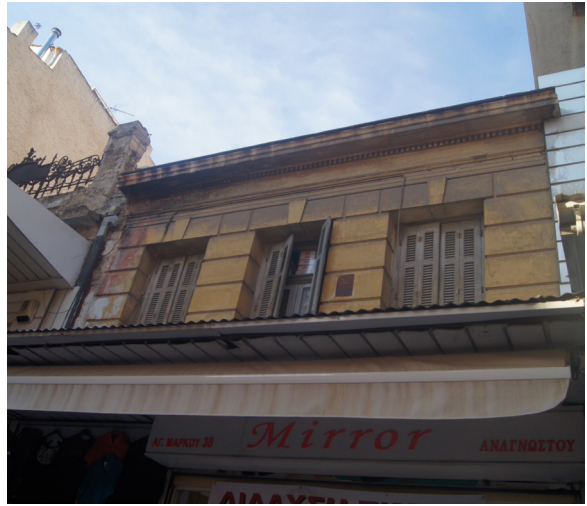
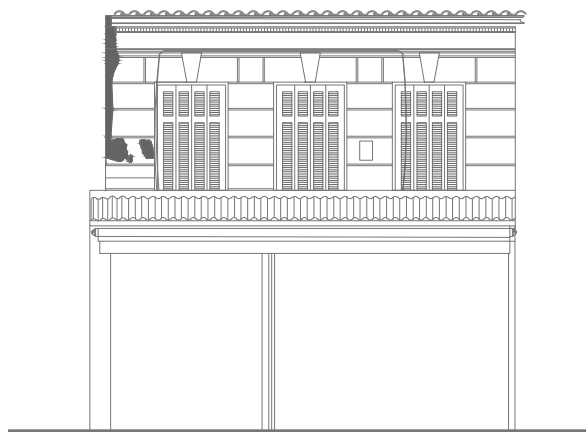
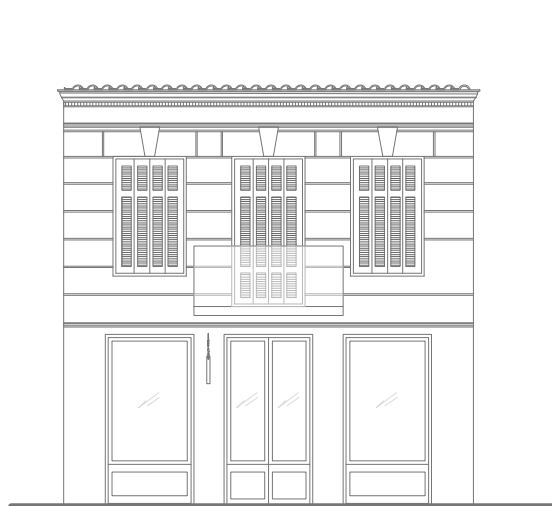
A/A : 27  
ΟΔΟΣ : Αγίου Μάρκου  
ΑΡΙΘΜΟΣ : 38  
ΣΥΝΟΛΙΚΟ ΥΨΟΣ : 5.8 μ.  
ΠΛΑΤΟΣ ΠΡΟΣΩΠΟΥ : 6.7 μ.  
ΑΡΙΘΜΟΣ ΟΡΟΦΩΝ : 1

ΚΑΤΑΣΤΑΣΗ : Κακή

ΜΕΤΑΓΕΝΕΣΤΕΡΕΣ ΕΠΕΜΒΑΣΕΙΣ: Τοποθέτηση πινακίδων-επιγραφών, μεταλλικού στεγάστρου και μεταλλικών κατασκευών στο ισόγειο για την εξυπηρέτηση των καταστημάτων.

ΚΑΤΑΣΤΑΣΗ ΔΙΑΤΗΡΗΣΗΣ : Κατάρρευση εξώστη και αποκόλληση επιχρίσματος σε μικρό τμήμα του ορόφου. Τα χαρακτηριστικά του ισόγειου είναι αλλοιωμένα και δεν συμβαδίζουν με εκείνα του ορόφου.

ΠΡΟΤΑΣΗ ΑΠΟΚΑΤΑΣΤΑΣΗΣ : Θα αφαιρεθούν όλα τα ξένα στοιχεία απ το ισόγειο και θα δημιουργηθούν τρία ανοίγματα ( δύο βιτρίνες και μία είσοδο) για την εξυπηρέτηση του καταστήματος, όμοια αναλογικά με τα ανοίγματα του όροφου. Ανακατασκευή εξώστη με υάλινο στηθαίο ώστε να είναι ευδιάκριτη η μεταγενέστερη επέμβαση. Αλλαγή χρώματος της όψης. Προτείνεται συντήρηση.

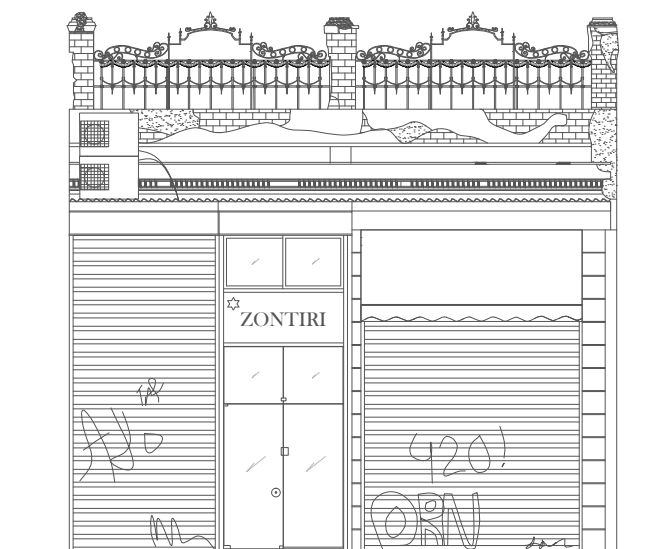
A/A : 28  
ΟΔΟΣ : Αγίου Μάρκου  
ΑΡΙΘΜΟΣ : 40  
ΣΥΝΟΛΙΚΟ ΥΨΟΣ : 7 μ.  
ΠΛΑΤΟΣ ΠΡΟΣΩΠΟΥ : 7.2 μ.  
ΑΡΙΘΜΟΣ ΟΡΟΦΩΝ : -

ΚΑΤΑΣΤΑΣΗ : Κακή

ΜΕΤΑΓΕΝΕΣΤΕΡΕΣ ΕΠΕΜΒΑΣΕΙΣ: Τοποθέτηση πινακίδων-επιγραφών, μεταλλικού στεγάστρου και στέγης με κεραμίδια.

ΚΑΤΑΣΤΑΣΗ ΔΙΑΤΗΡΗΣΗΣ : Το κτίριο βρίσκεται σε πολύ κακή κατάσταση. Τα μόνα αξιόλογα στοιχεία που άντεξαν στο χρόνο είναι τα κιγκλιδώματα στο -πιθανολογούμενο- δώμα με τους πεσσούς και οι κιλλίβαντες. Επιπλέον, οι κατασκευές που εξυπηρετούν τα καταστήματα, με τις εγκαταστάσεις του κλιματισμού και τα graffiti, διογκώνουν το πρόβλημα. Τέλος, υπάρχει έντονη αποκόλληση επιχρίσματος.

ΠΡΟΤΑΣΗ ΑΠΟΚΑΤΑΣΤΑΣΗΣ : Αφαίρεση στέγης με κεραμίδια. Απομάκρυνση όλων των ξένων στοιχείων απ το κτίριο και αποκατάσταση των διακοσμητικών στοιχείων. Δημιουργία δύο καταστημάτων με όροφο. Υιοθέτηση ενός πιο ρομαντικού ύφους που ταιριάζει με το ύφος των κιγκλιδωμάτων. Αλλαγή χρώματος της όψης. Προτείνεται συντήρηση.

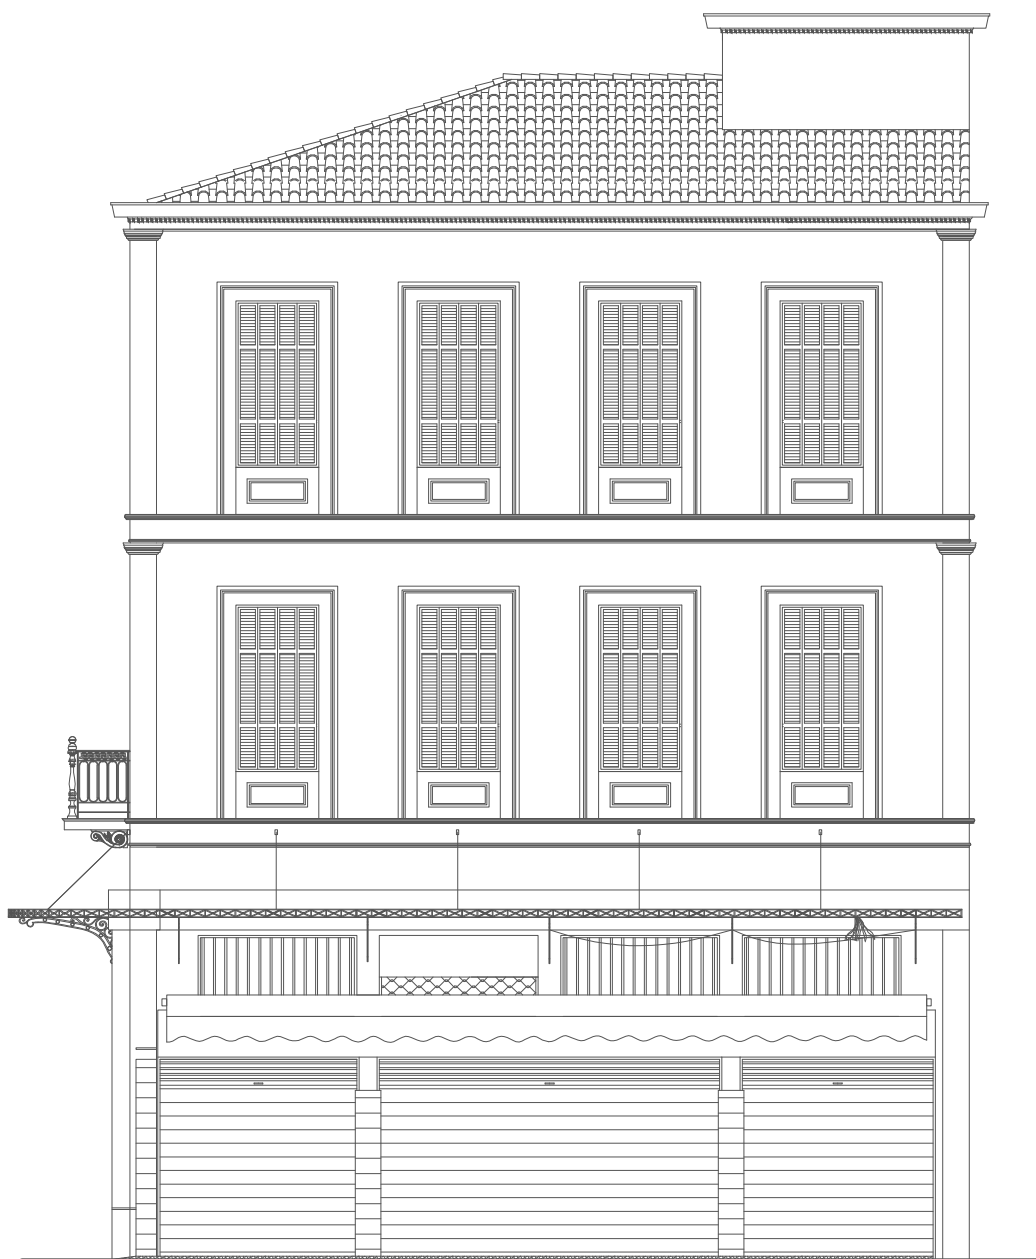
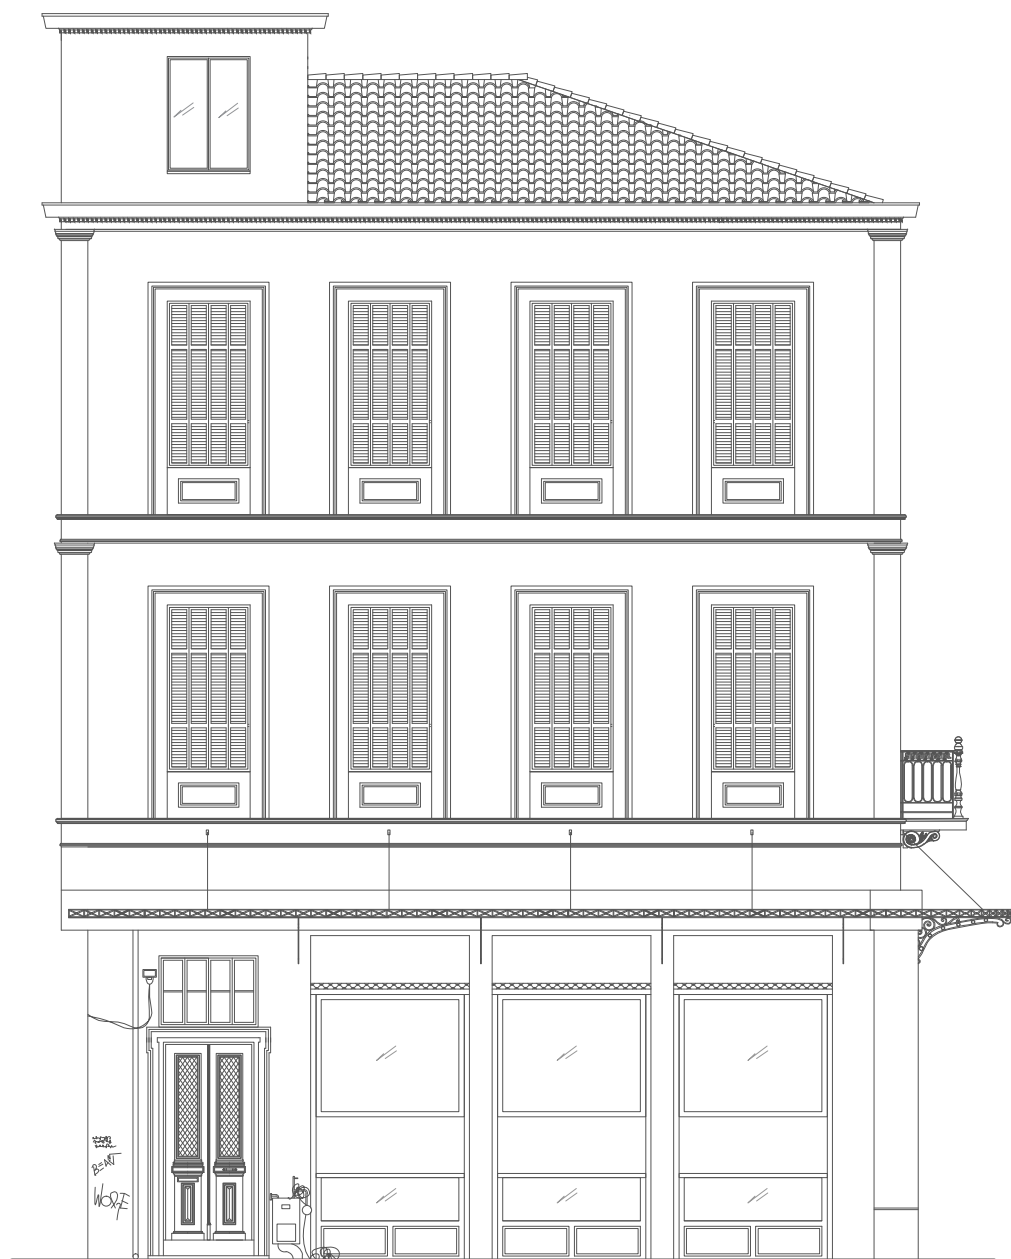
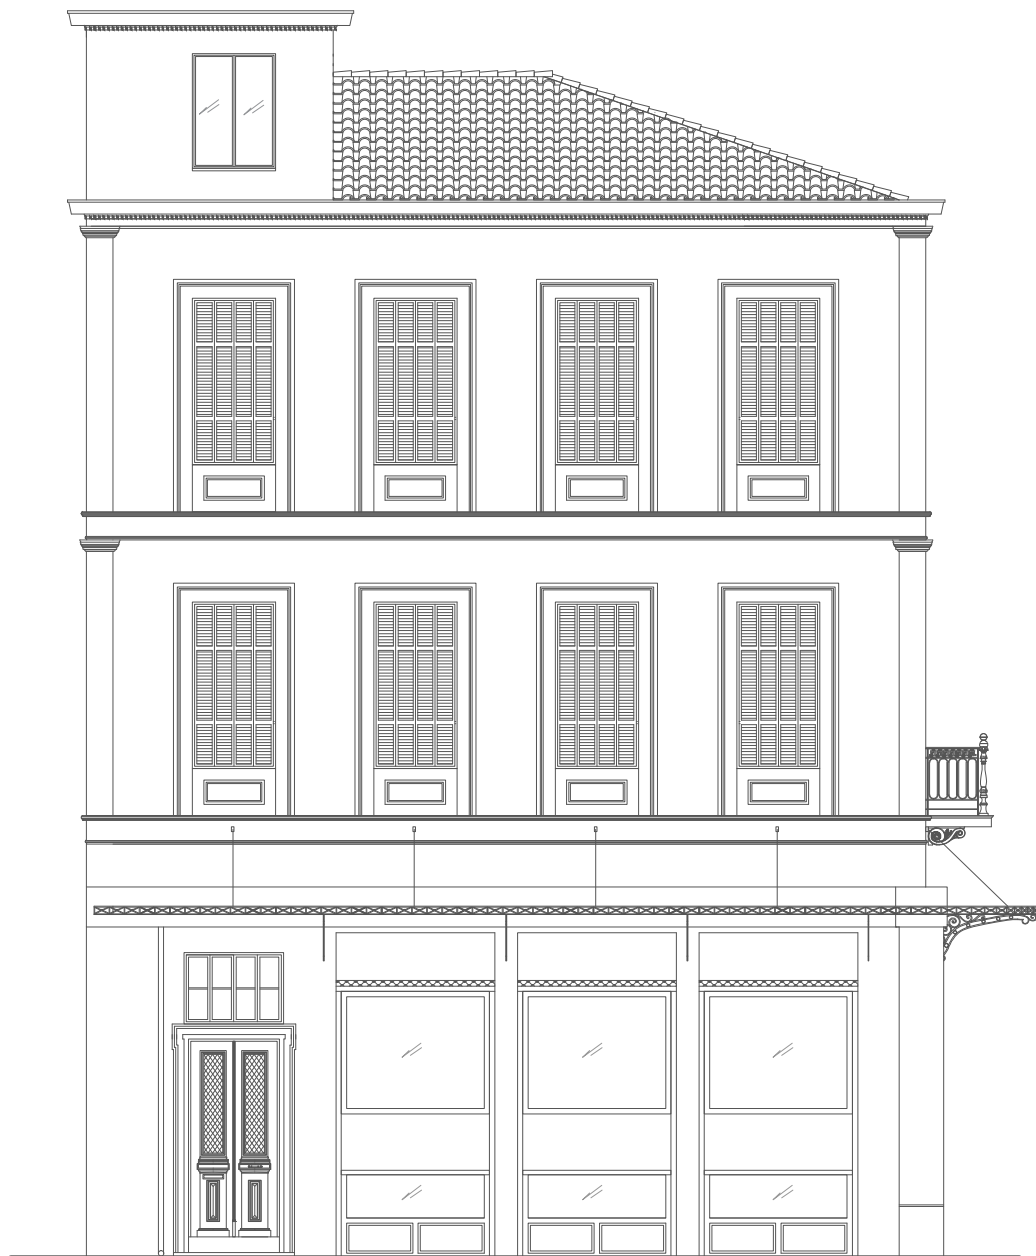
ΚΑΤΑΣΤΑΣΗ ΔΙΑΤΗΡΗΣΗΣ : Οι δύο όψεις του κτιρίου (ισόγειο και όροφοι), επί της πλατείας Ιερού Λόχου και Πραξιτέλους, βρίσκονται σε πολύ καλή κατάσταση καθώς αποκαταστάθηκαν πρόσφατα, σε αντίθεση με την όψη επί της Αγίου Μάρκου 9εκτός των ορόφων), όπου φιλοξενείται στο ισόγειο κτάστημα και έχουν τοποθετηθεί κινητές και μη κατασκευές για την εξυπηρέτηση αυτού.

ΠΡΟΤΑΣΗ ΑΠΟΚΑΤΑΣΤΑΣΗΣ : Οι όψεις στις οδούς Πραξιτέλους και Πλατείας Ιερού Λόχου θα παραμείνουν ως έχουν και η όψη του ισόγειου στην οδό Αγίου Μάρκου θα αποκατασταθεί βάσει αυτών (Πραξιτέλους και πλατεία Ιερού Λόχου). Προτείνεται συντήρηση.

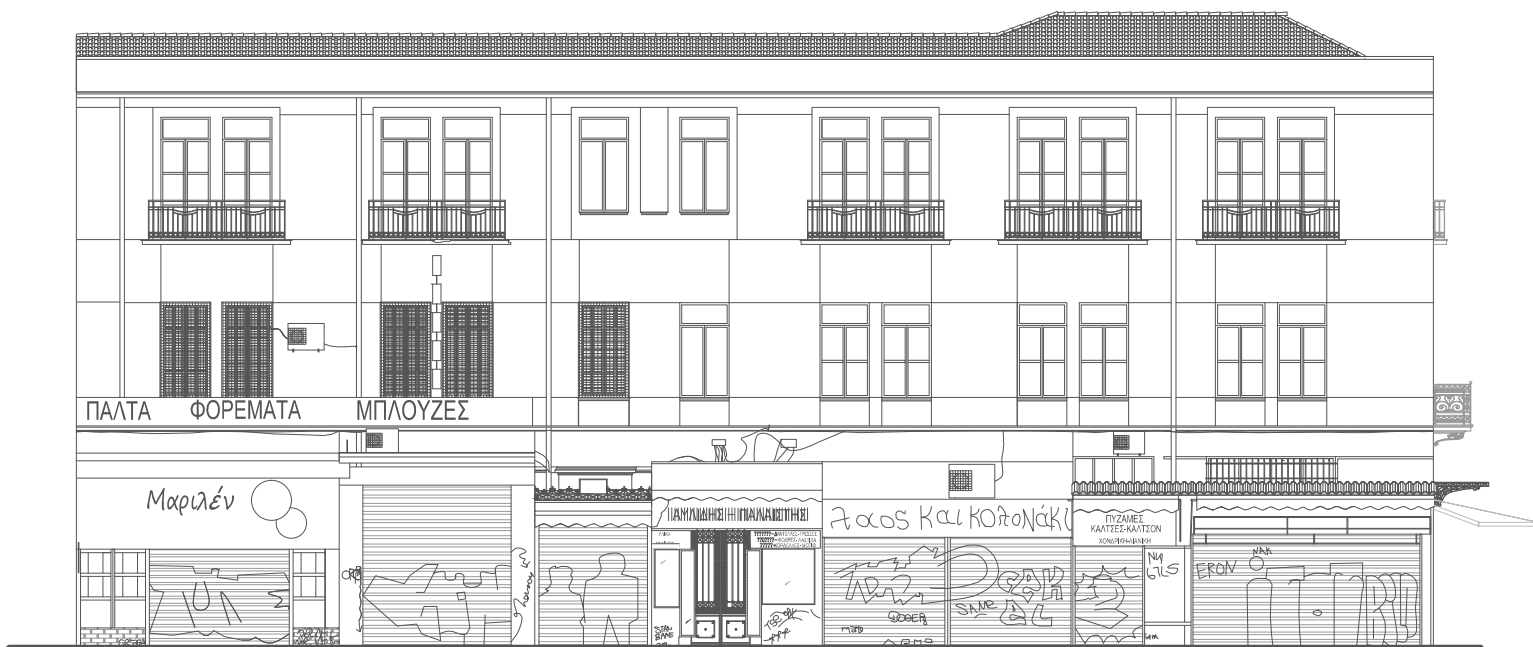
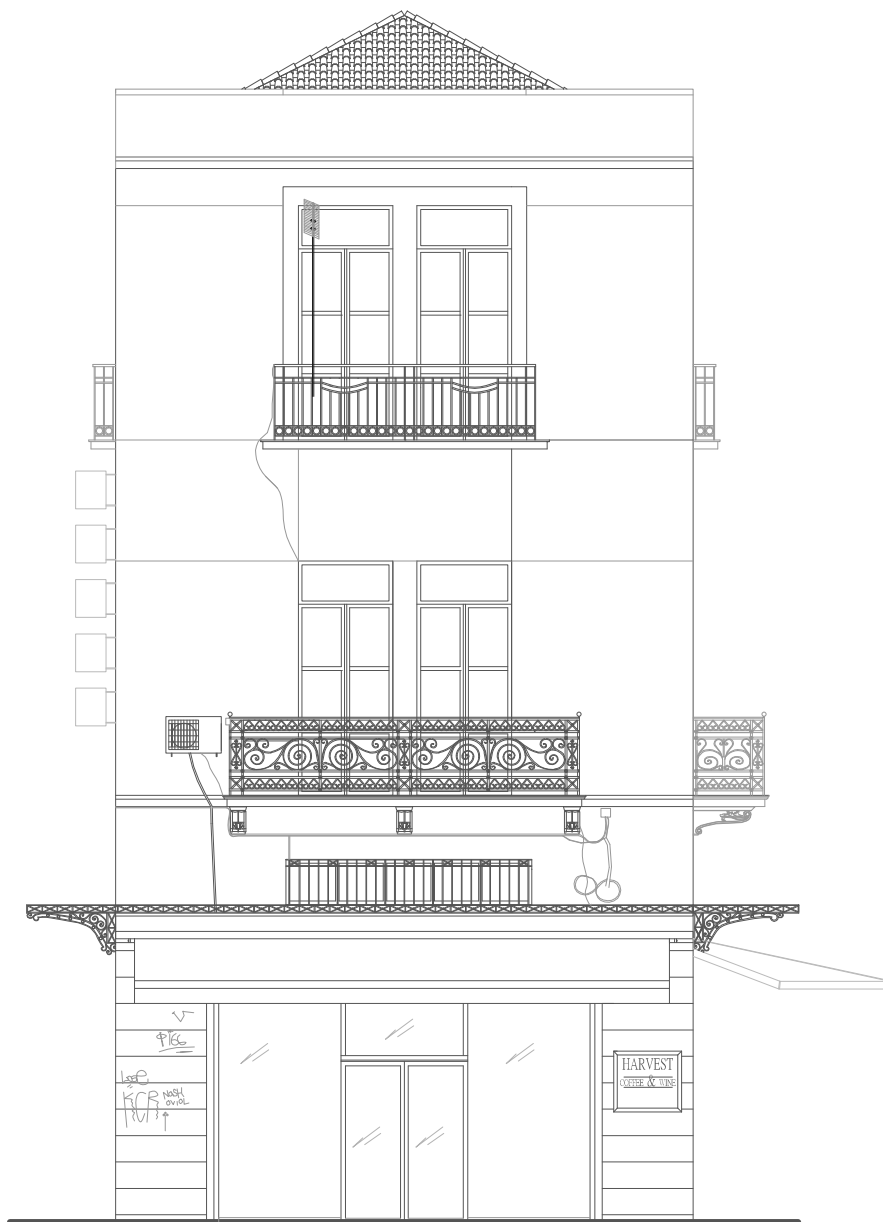
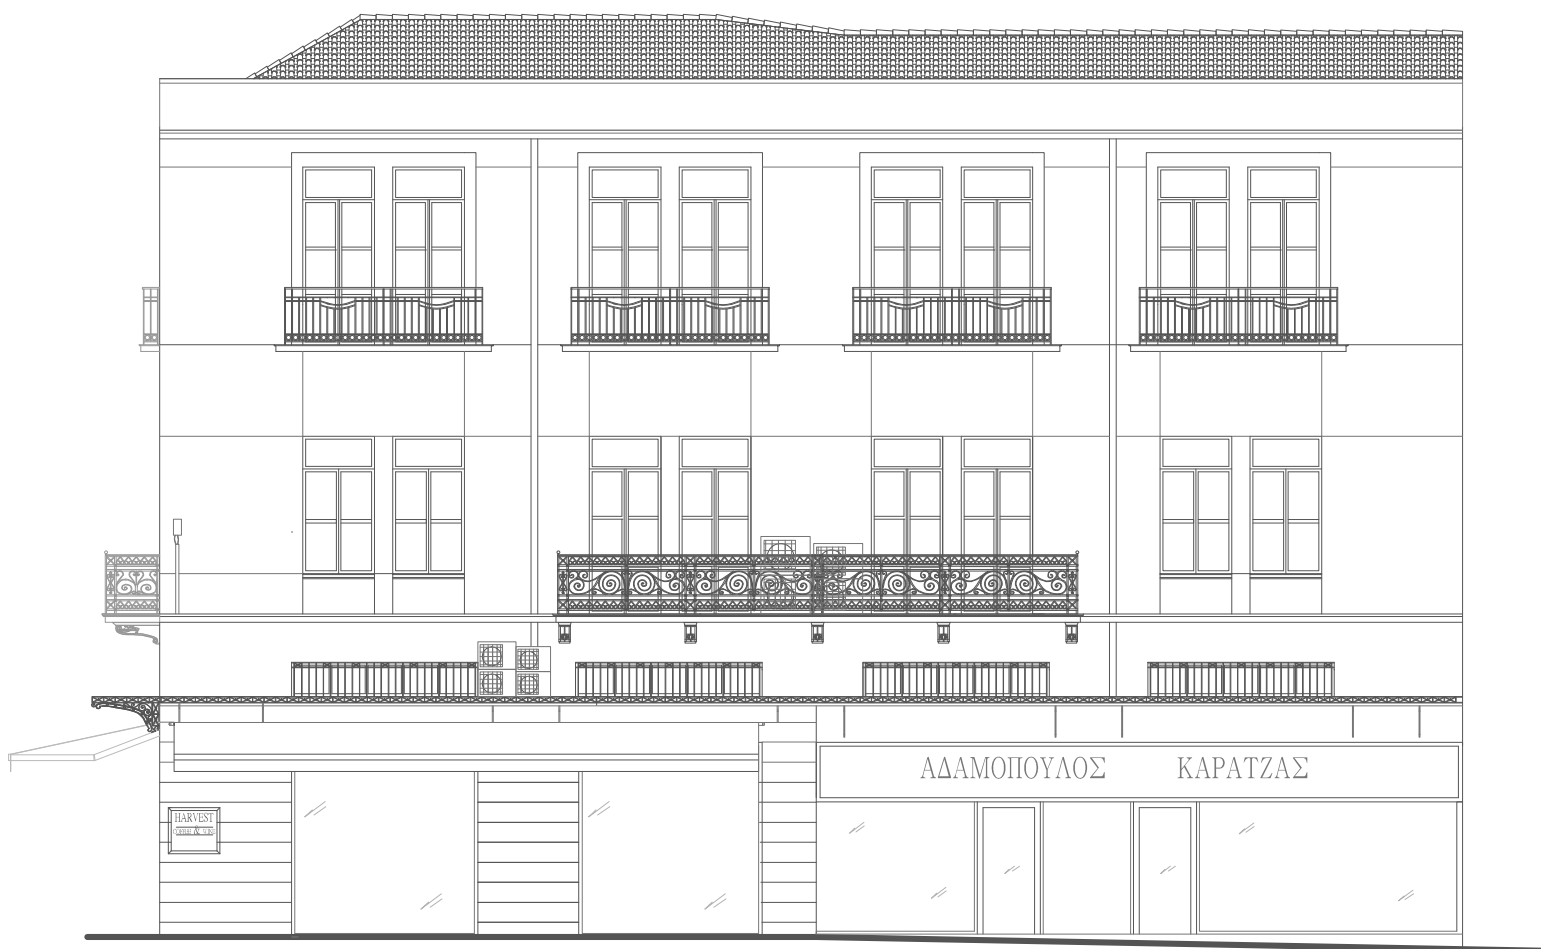
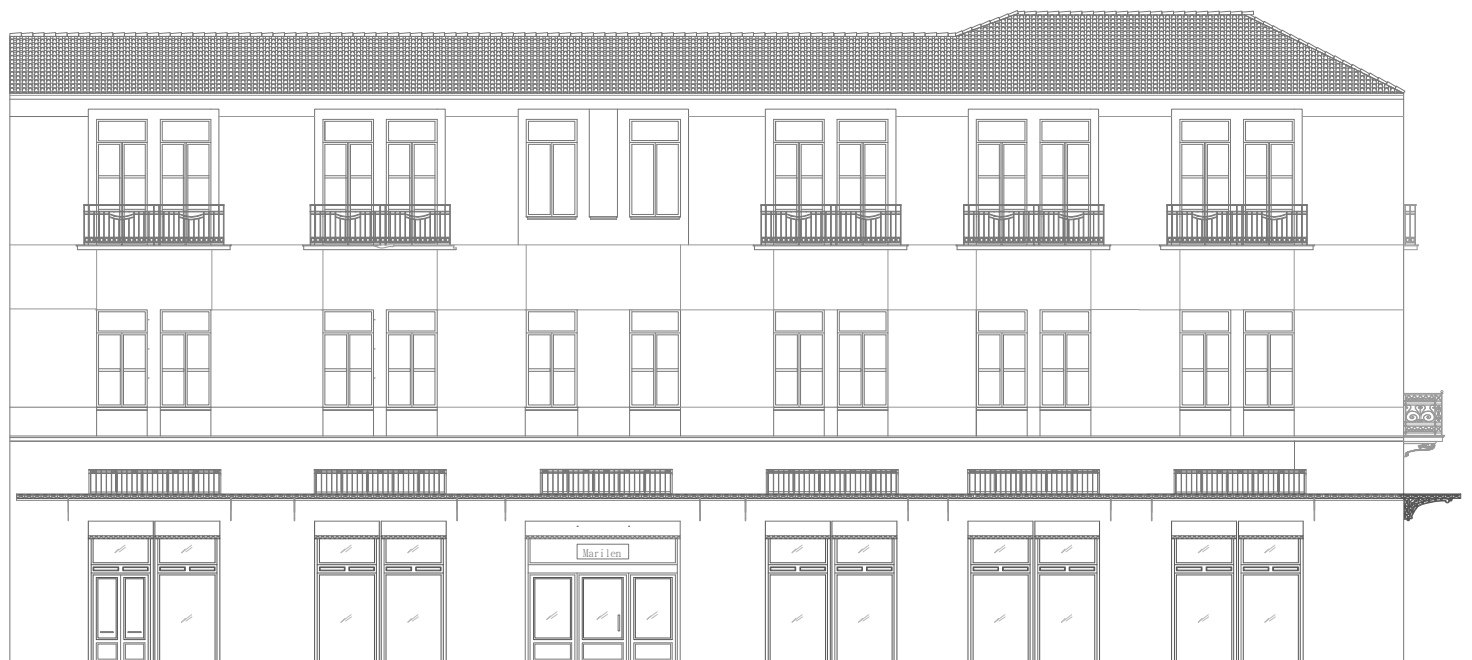
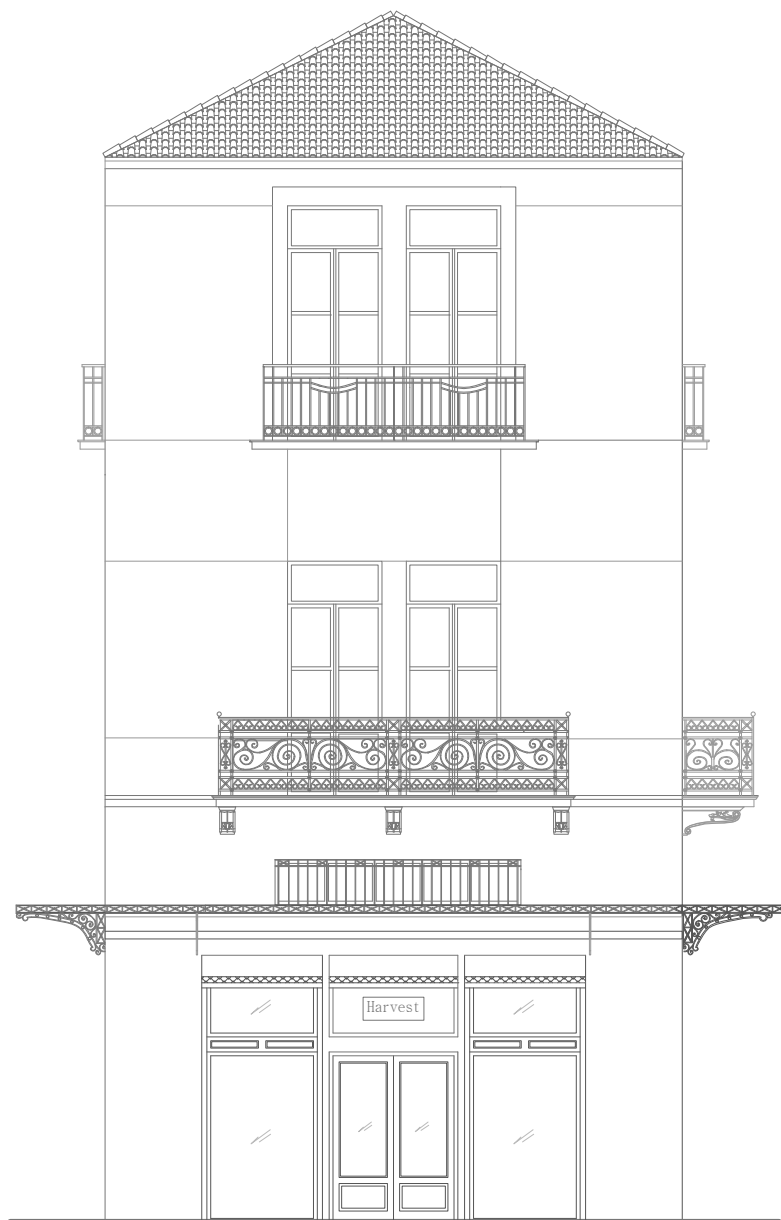
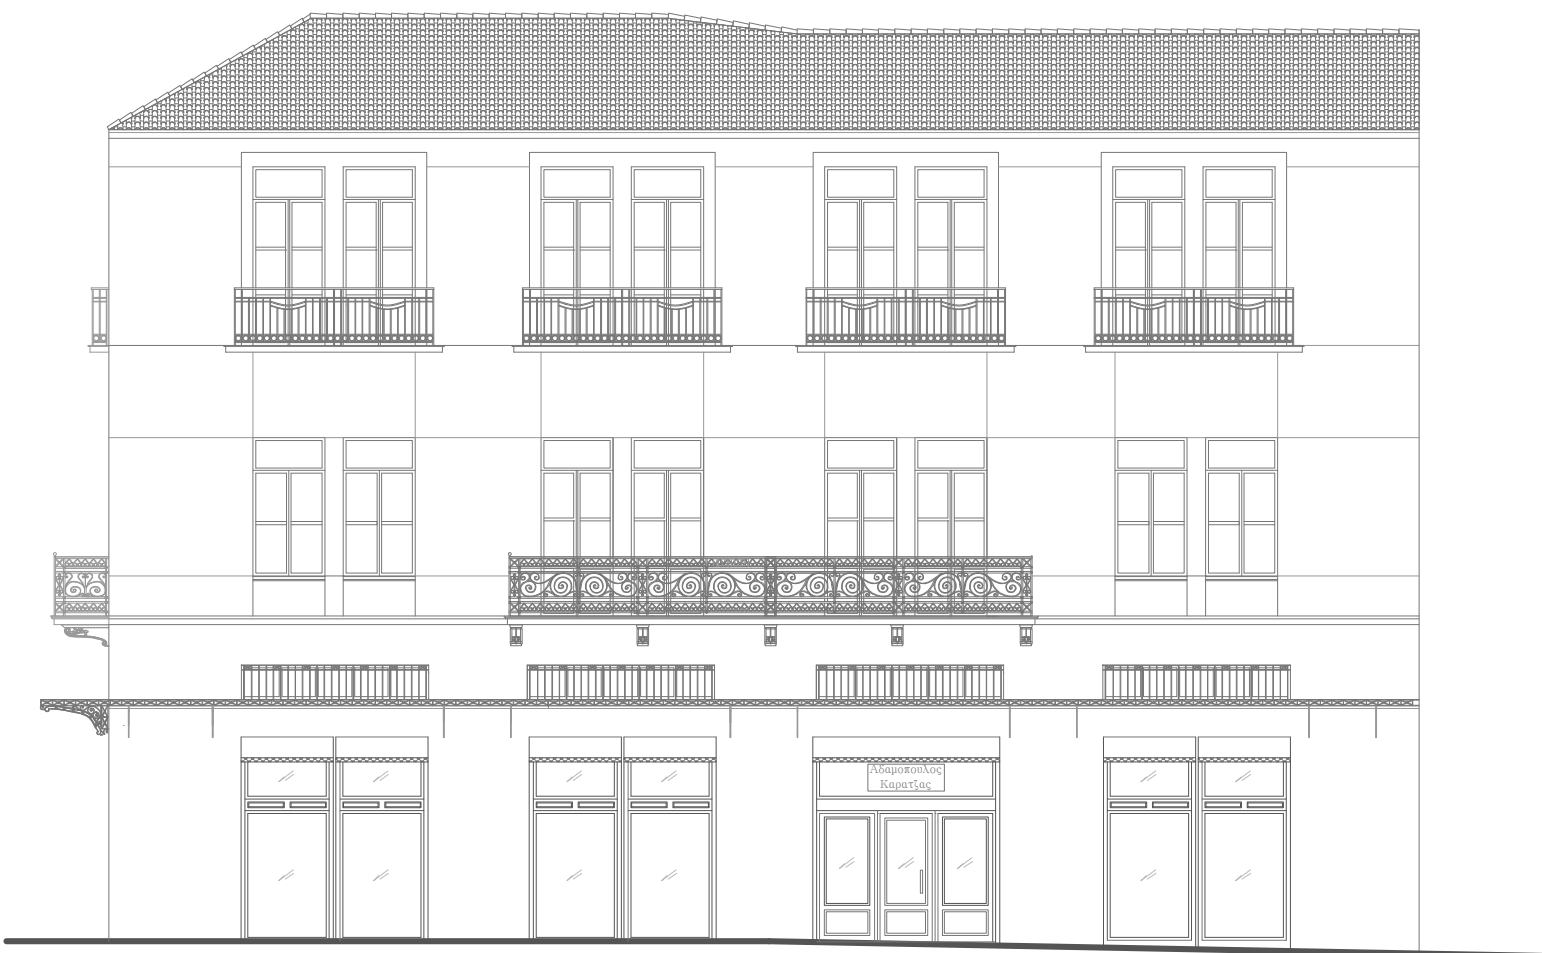
Α/Α : 30  
ΟΔΟΣ : Αγίου Μάρκου, Ευριπίδου, Αιόλου  
ΑΡΙΘΜΟΣ :  
ΣΥΝΟΛΙΚΟ ΥΨΟΣ : 15 μ.  
ΠΛΑΤΟΣ ΠΡΟΣΩΠΟΥ : Αγίου Μάρκου 34.4 μ.  
Ευριπίδου 7.6 μ.  
Αιόλου 22.7 μ.  
ΑΡΙΘΜΟΣ ΟΡΟΦΩΝ : 2

ΜΕΤΑΓΕΝΕΣΤΕΡΕΣ ΕΠΕΜΒΑΣΕΙΣ: Τοποθέτηση πινακίδων-επιγραφών, μεταλλικών στεγάστρων και κατασκευών για την εξυπηρέτηση των καταστημάτων, χτίσιμο τοιχίου μπροστά απ τη στέγη. Γενικά, τα ποικίλα στοιχεία που παρουσιάζονται στο κτίριο, δείχνει ότι έχει περάσει από διάφορες κατασκευαστικές φάσεις, γι αυτό και δεν υπάρχει αρμονία μεταξύ των τριών όψεων.

ΚΑΤΑΣΤΑΣΗ ΔΙΑΤΗΡΗΣΗΣ : Οι όψεις επί της Αιόλου και Ευριπίδου βρίσκονται σε αρκετά καλή κατάσταση -με κάποιες παραφωνίες-. Αντιθέτως η όψη επί της Αγίου Μάρκου είναι εντελώς αλλοιωμένη απ τις πρόχειρες κατασκευές - κινητές και μη- που εξυπηρετούν τα καταστήματα. Ελάχιστα είναι τα στοιχεία που μας δίνουν πληροφορίες για το πώς μπορεί να ήταν πριν τις παρεμβάσεις. Εγκαταστάσεις κλιματισμού, σωλήνες, καλώδια, κεραίες, διαφημιστικές πινακίδες, graffiti συναντώνται και στις τρεις όψεις.

ΠΡΟΤΑΣΗ ΑΠΟΚΑΤΑΣΤΑΣΗΣ : Απομάκρυνση όλων των ξένων στοιχείων απ το ισόγειο και τους ορόφους. Καθαρισμός graffiti. Δημιουργία ανοιγμάτων με ίδιο τύπο κουφώματος, ακολουθώντας τον κάναβο των ανοιγμάτων του ορόφου και προσθήκη στεγάστρου στην όψη επί της Αγίου Μάρκου, πανομοιότυπο με εκείνο της Αιόλου. Αφαίρεση του τοιχίου απ τη στέγη. Αλλαγή χρώματος των όψεων.

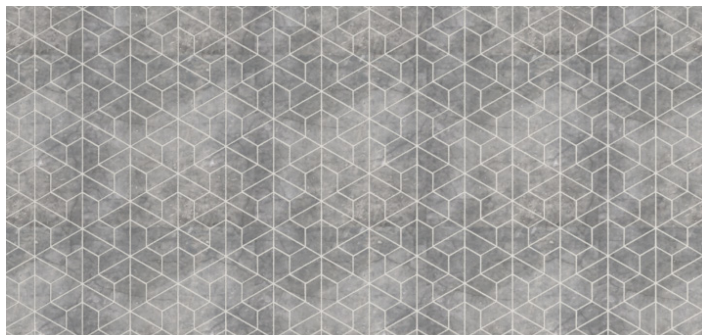
- Η πλακόστρωση κατά μήκος του δρόμου θα ακολουθεί το μοτίβο της εικόνας, το οποίο είναι φιλικό ως προς την κίνηση των ποδηλάτων και των αμαξιδίων, έχοντας στο πλάι ειδική πλακόστρωση-οδηγό για την άνετη κυκλοφορία ατόμων με προβλήματα όρασης και χρησιμοποιούν το ειδικό μπαστούνι.

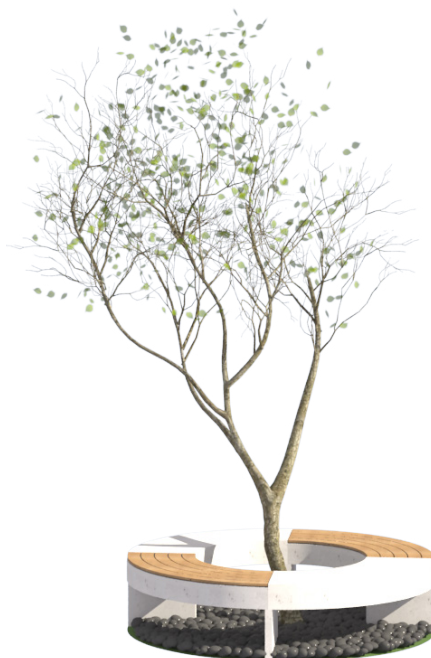
- Βασικό στοιχείο και απαραίτητο για ένα καλαίσθητο αποτέλεσμα- και όχι μόνο- είναι η φύτευση. Ανά τακτά διαστήματα θα τοποθετηθούν καλλωπιστικά δέντρα, όπως αποτυπώνεται στην ΕΙΚΟΝΑ, μεσαίου μεγέθους ώστε λόγω του μικρού πλάτους των πεζόδρομων, να μην εμποδίζεται η άμεση οπτική επαφή με τις όψεις των κτηρίων αλλά και η εισχώρηση του ηλιακού φωτός.

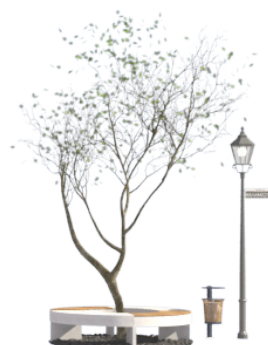
• Ένα άλλο στοιχείο που λείπει απ τις οδούς, είναι τα παγκάκια. Σ' έναν εμπορικό δρόμο όπως ο συγκεκριμένος, χρήζει αναγκαία η ύπαρξή τους. Θα τοποθετηθούν δύο ειδών παγκάκια· εκείνο της εικόνας τάδε προτείνεται να τοποθετηθεί σε σημεία όπου το πλάτος του δρόμου το επιτρέπει, όπως στη διασταύρωση των οδών Καλαμιώτου και Ευαγγελίστριας, Αγίου Μάρκου και Μιλτιάδου αλλά και στον ελεύθερο χώρο που υπάρχει ανάμεσα στην Αγίου Μάρκου και Πραξιτέλους. Στα υπόλοιπα σημεία θα τοποθετηθούν τα παγκάκια της εικόνας τάδε, τα οποία καταλαμβάνουν μικρότερο χώρο και χαρακτηριστικό τους στοιχείο θα είναι η φύτευση γκαζόν κάτω απ το κάθισμα. Τα υλικά και στα δύο παγκάκια θα είναι σκυρόδεμα και ξύλο.
