Πτυχιακή Εργασία

# Ανάπλαση των Οδών Καλαμιώτου & Αγίου Μάρκου στο Ιστορικό Κέντρο της Αθήνας

## Rehabilitation of Kalamiotou & Agiou Markou Streets in the Historical Center of Athens

Πάτρα 2016

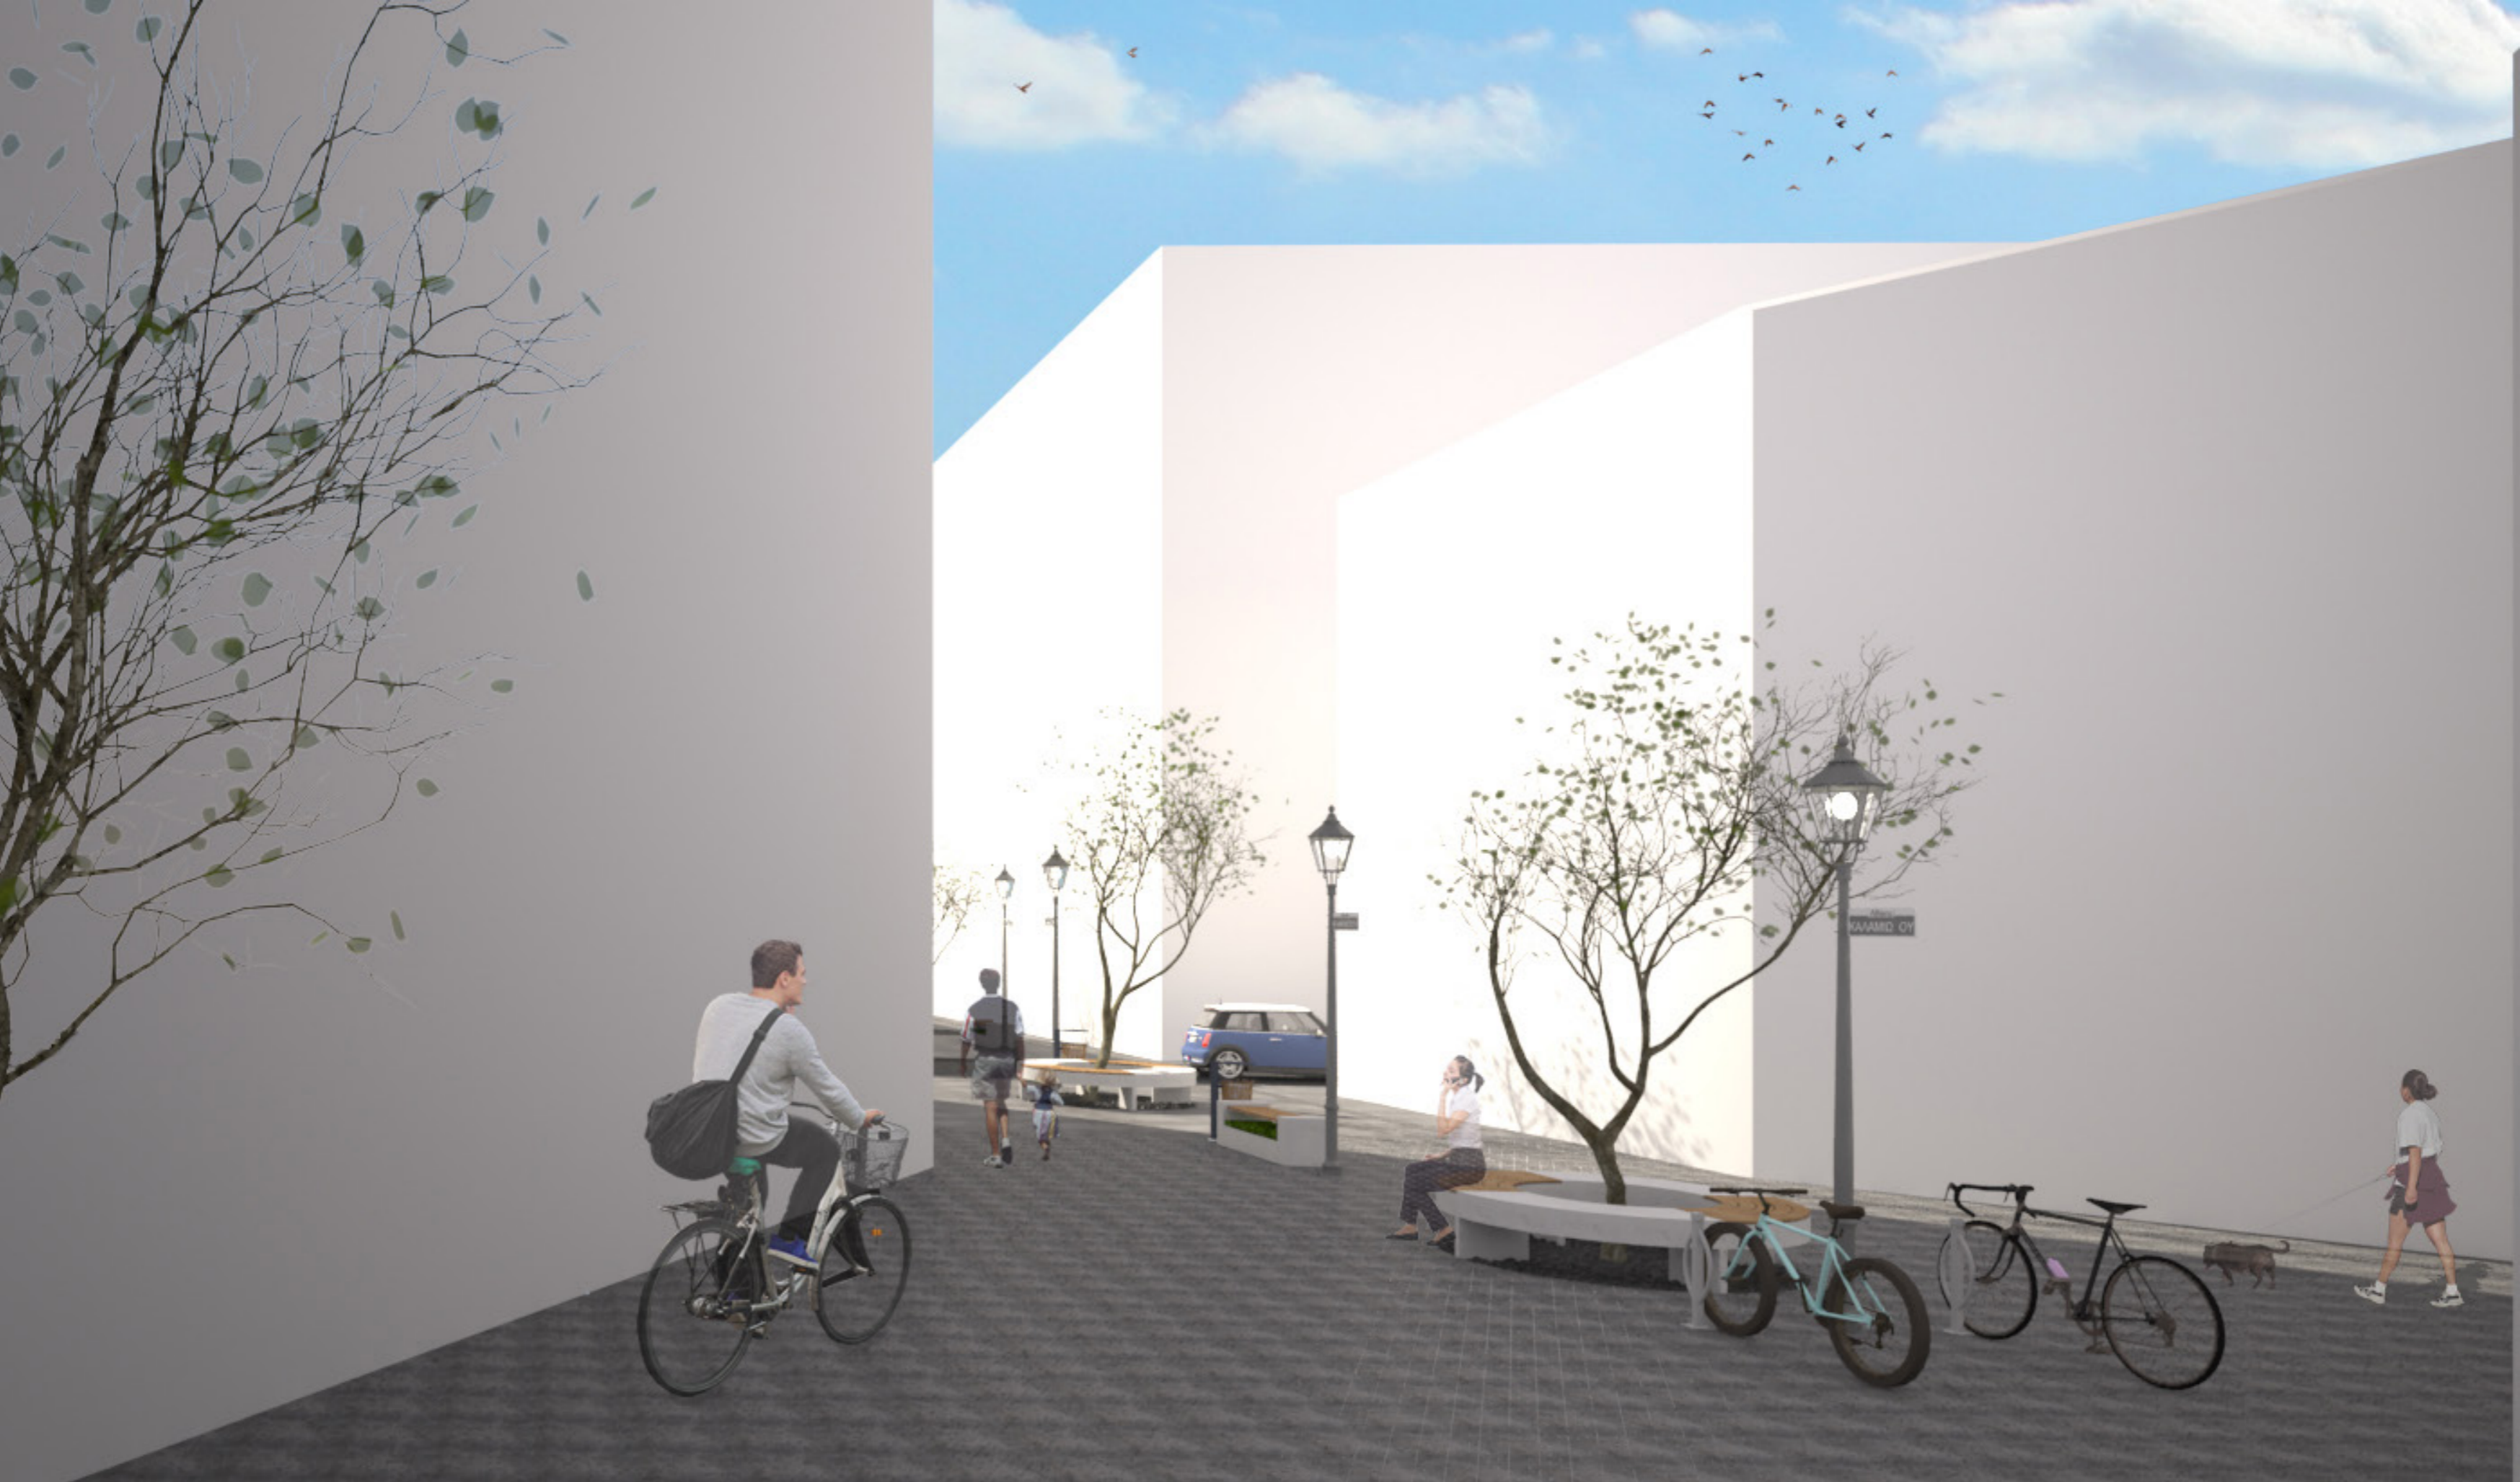
Άποψη της οδού Καλαμιώτου στη διασταύρωση με την οδό Ευαγγελίστριας

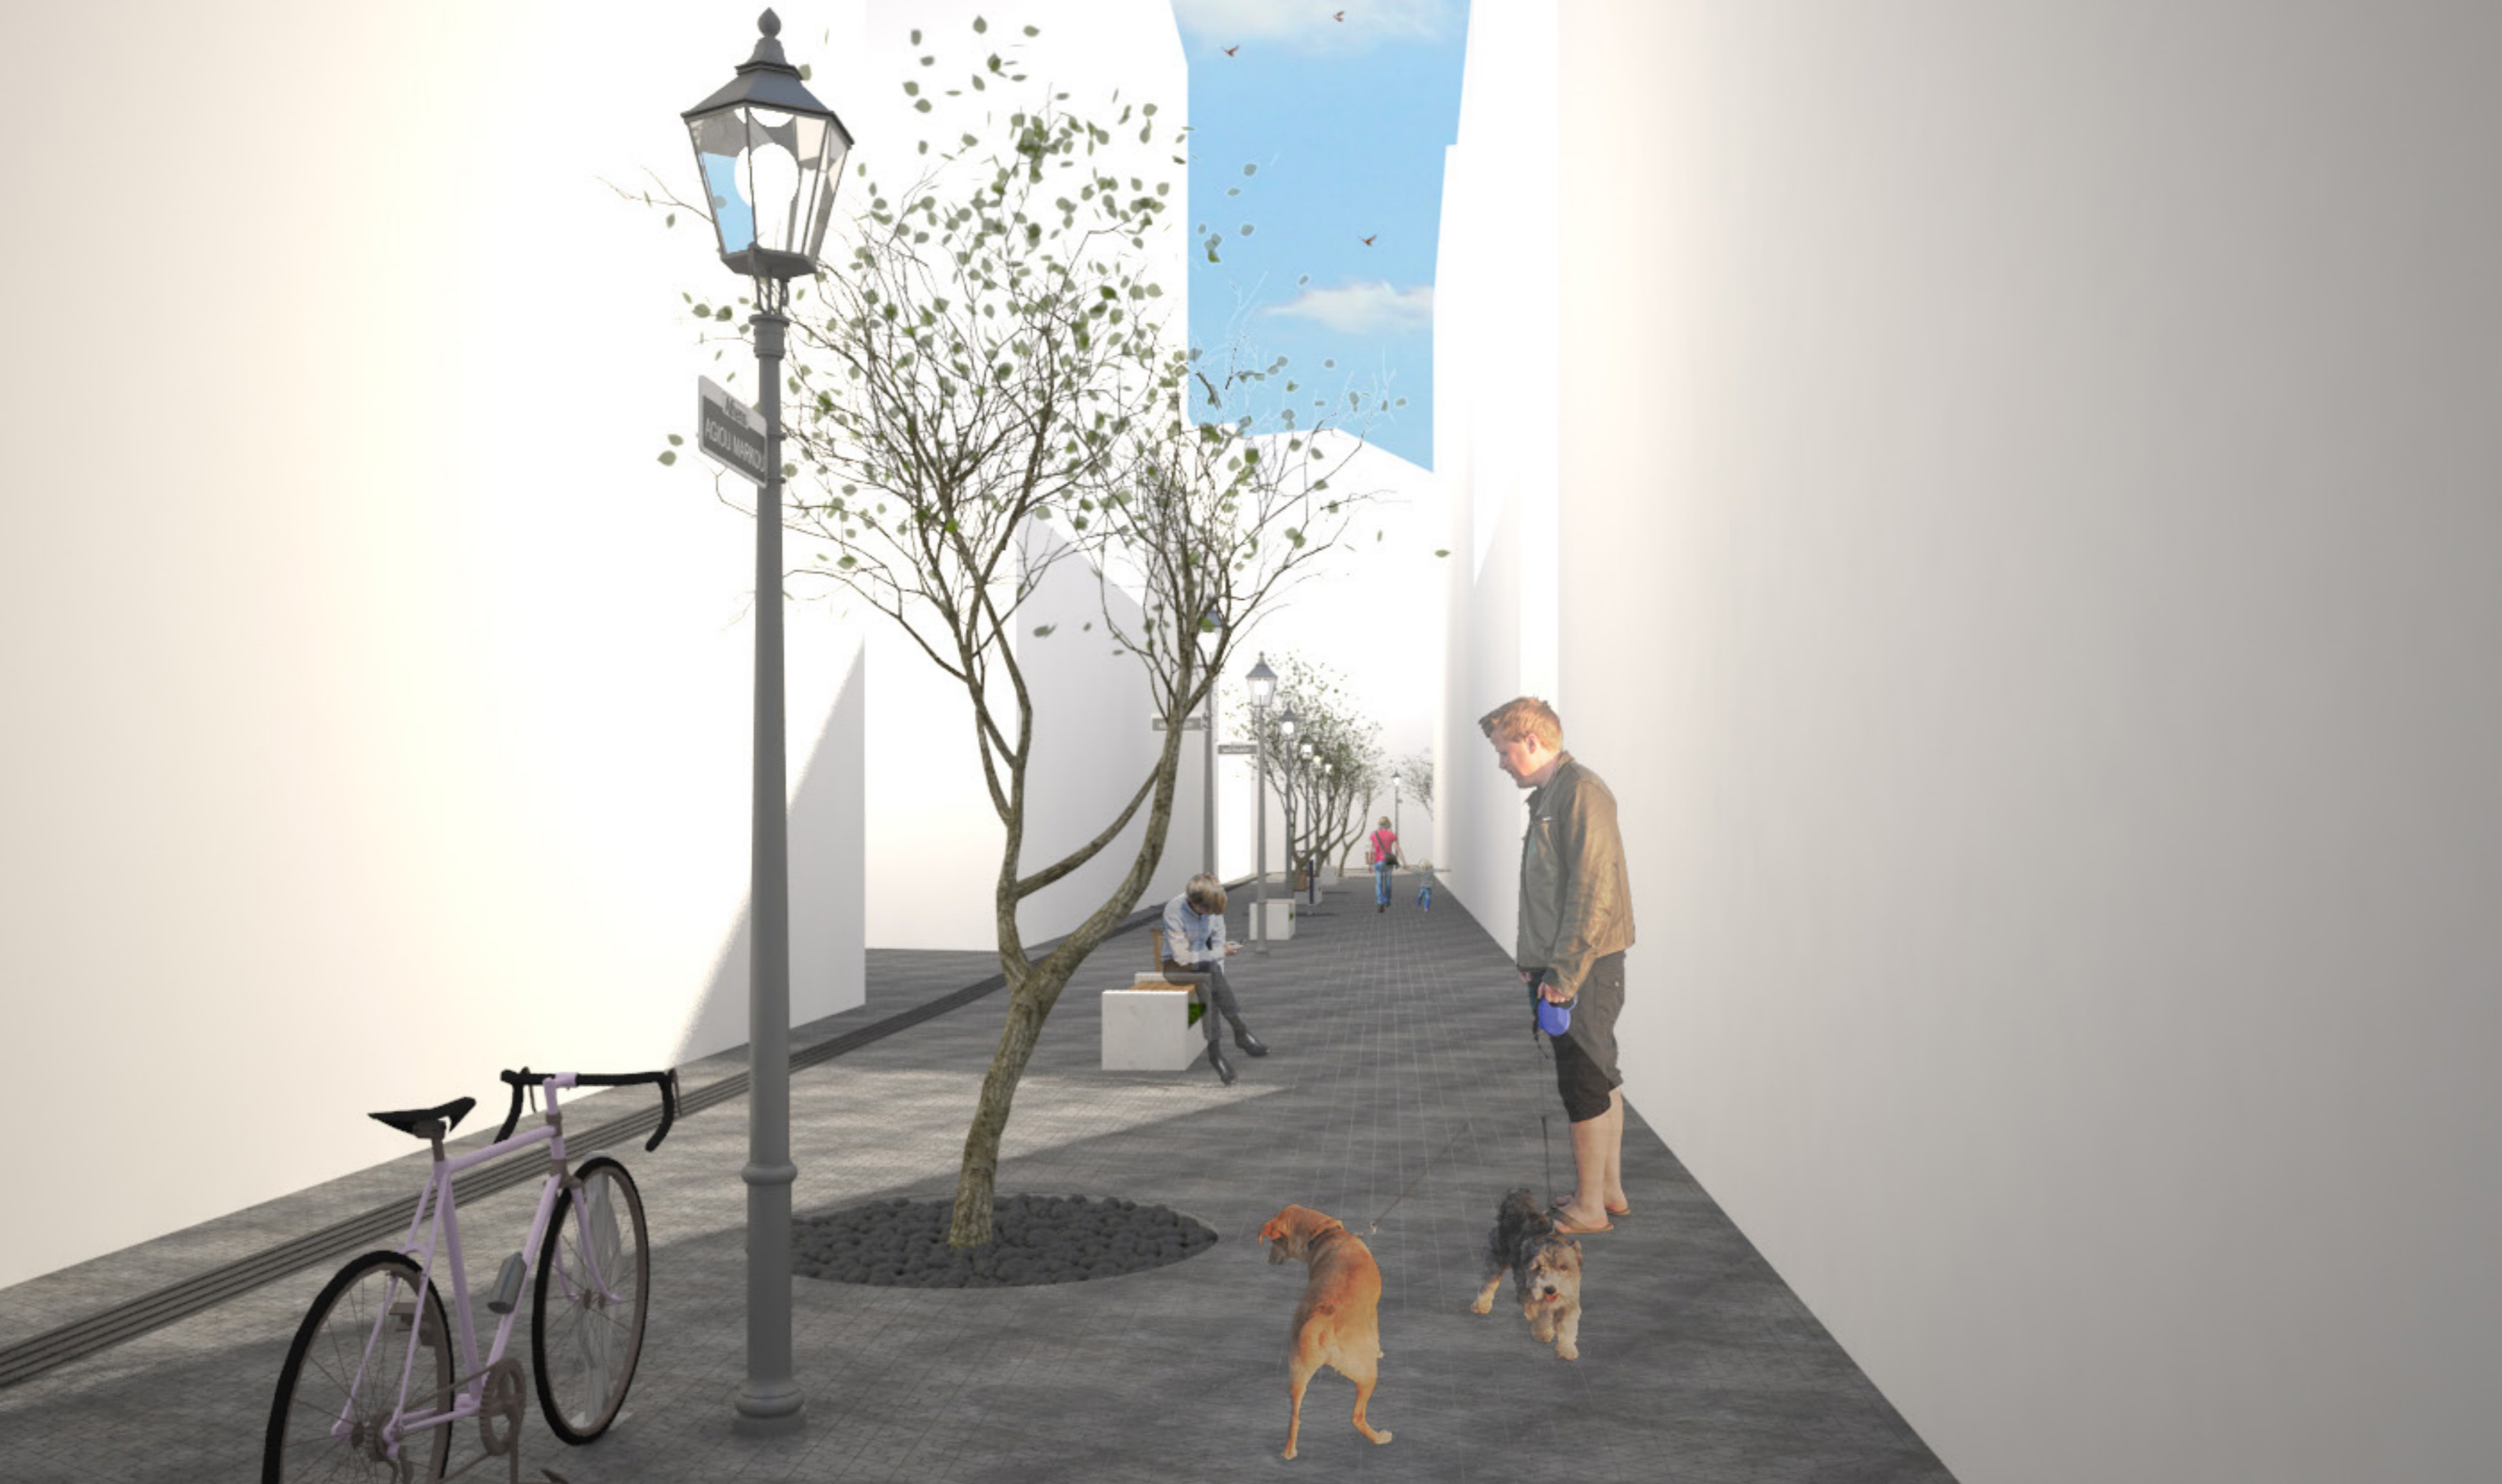
Άποψη της οδού Αγίου Μάρκου
