ΠΑΝΕΠΙΣΤΗΜΙΟ ΠΕΛΟΠΟΝΝΗΣΟΥ
ΤΜΗΜΑ: ΠΟΛΙΤΙΚΩΝ ΜΗΧΑΝΙΚΩΝ Τ.Ε.

ΠΤΥΧΙΑΚΗ ΕΡΓΑΣΙΑ

**ΘΕΜΑ: ΑΝΑΠΛΑΣΗ ΣΤΙΣ ΟΔΟΥΣ ΒΥΡΩΝΟΣ ΚΑΙ ΒΑΚΧΟΥ
ΣΤΗ ΣΥΝΟΙΚΙΑ ΤΗΣ ΠΛΑΚΑΣ**

(Subject: Rehabilitation in Vryonos and Vakchou streets in the quarter of Plaka)

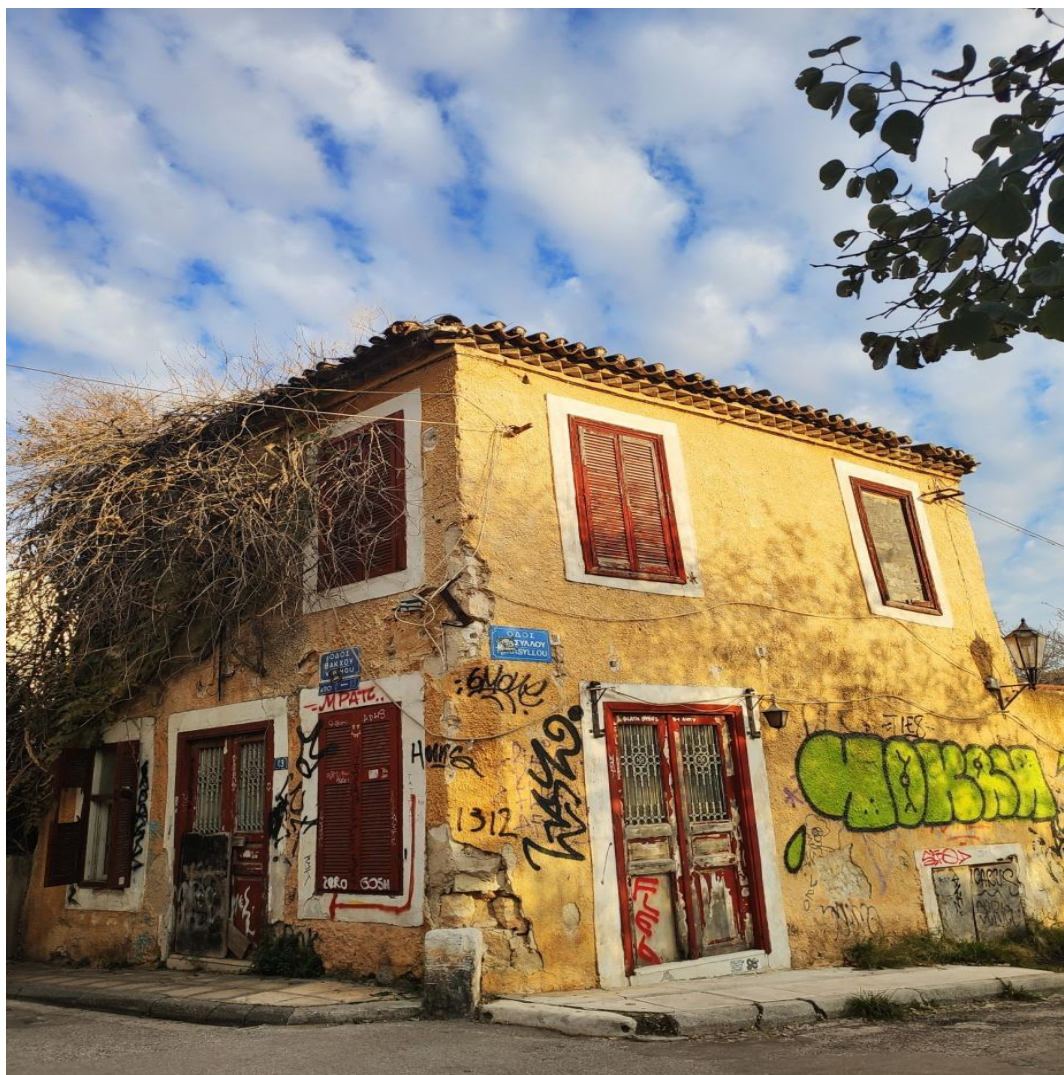
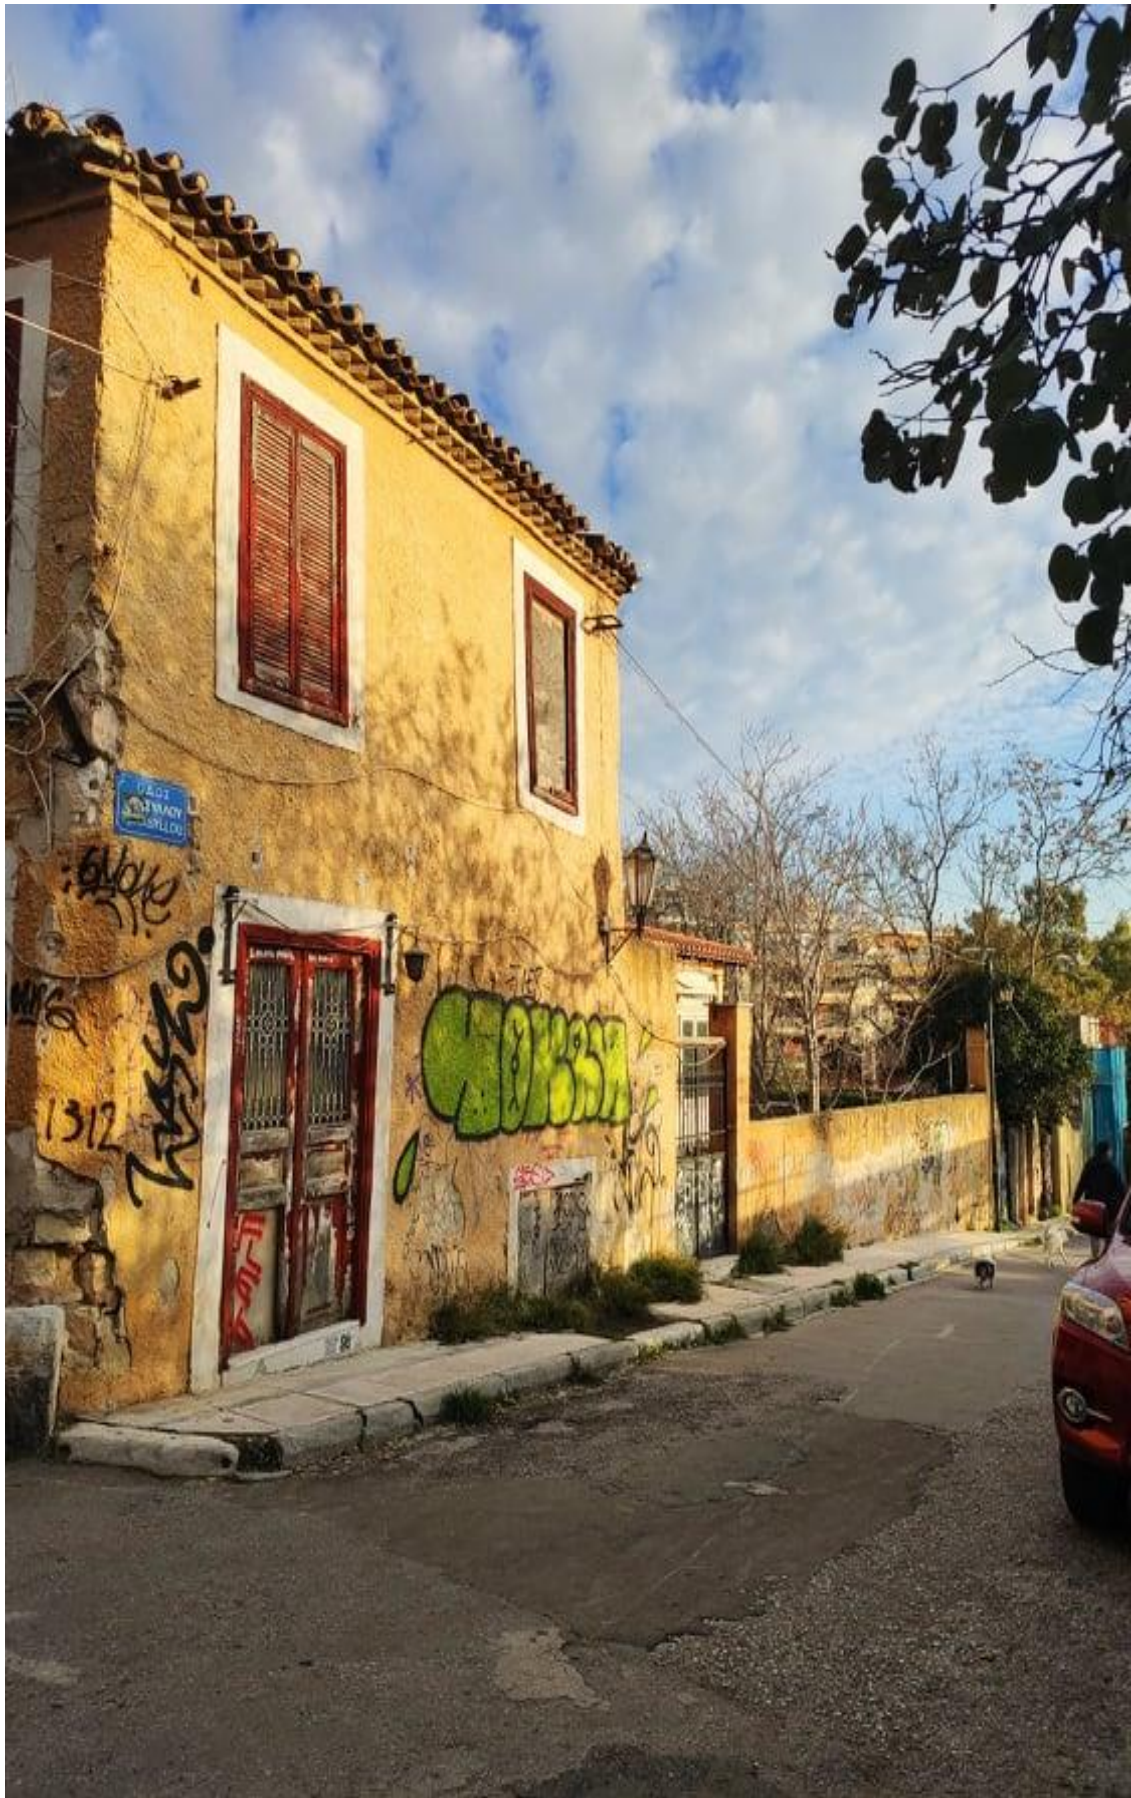
Στην συμβολή των οδών Βάκχου και Θρασύλλου συναντάμε μια διώροφη κατοικία με αρκετές φθορές και στις δύο όψεις. Εκτός από το ξεθωριασμένο χρώμα των τοίχων, σε ορισμένα σημεία υπάρχει αποσάθρωση επιχρισμάτων. Το κτίριο αυτό, χρήζει ολικής αποκαταστασης τόσο στις οψεις όσο και κατασκευαστικά και επανεκμεταλευσης .

Εικόνα 12 Κτίριο στην συμβολή των οδών Βάκχου και Θρασύλλου

Εικόνα 13 Κτίριο στην συμβολή των οδών Βάκχου και Θρασύλλου

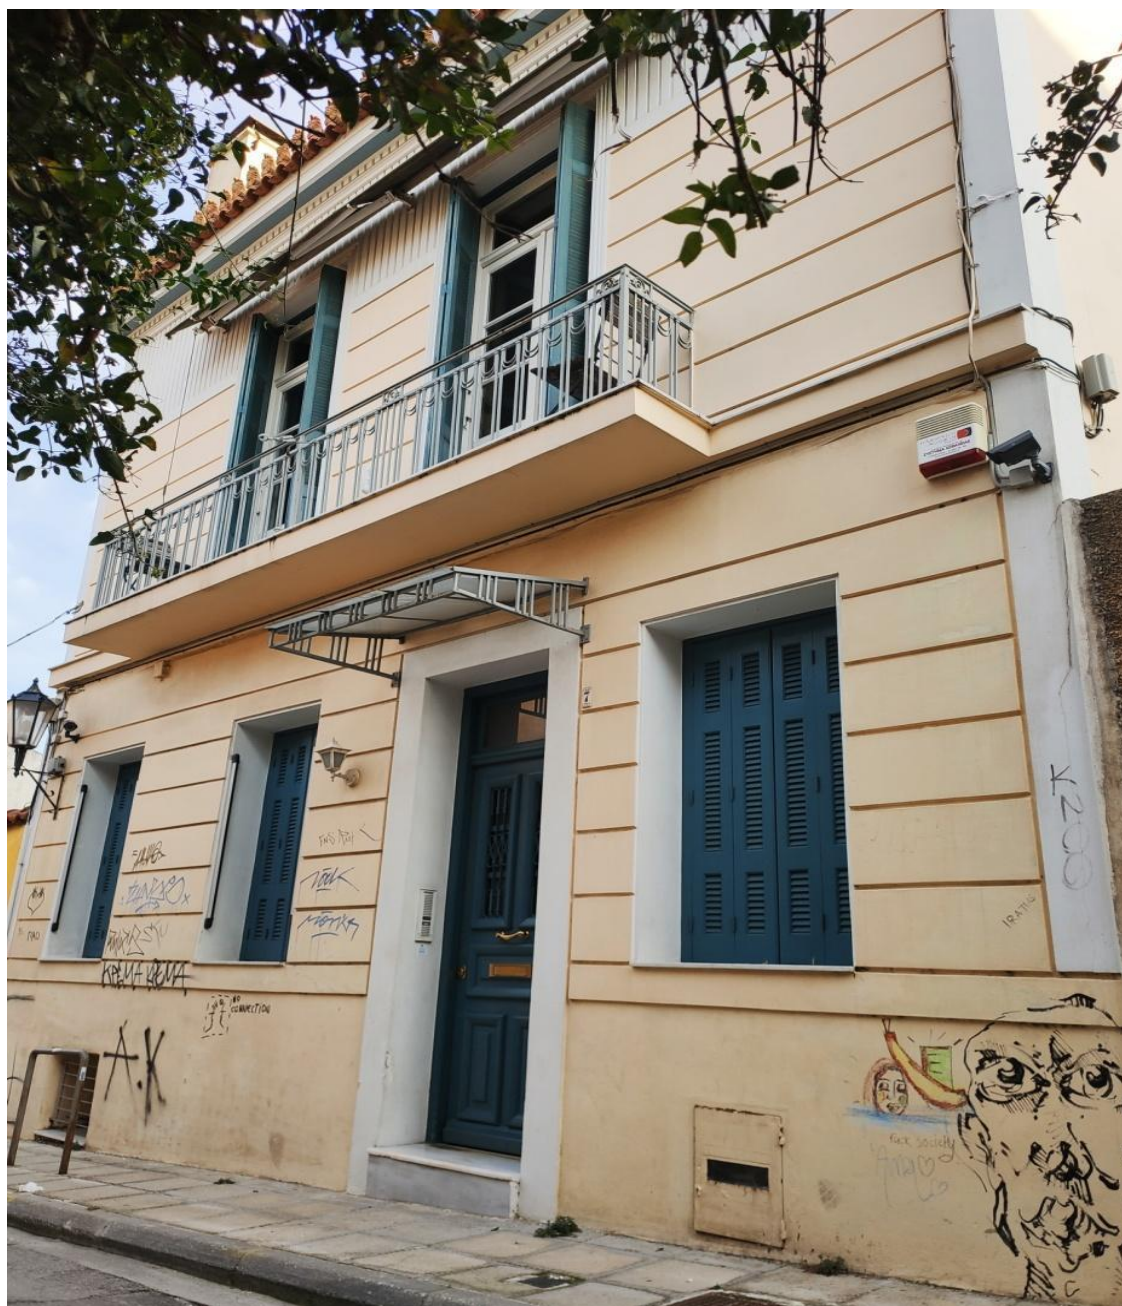
Ένα από τα κτίρια που έχουν διατηρηθεί σε καλή κατάσταση, είναι το κτίριο που εμφανίζεται στην εικόνα που ακολουθεί. Παρά την καλή κατάσταση του κτιρίου, η όψη του έχει καλυφθεί με διάφορες εικόνες και χρωματισμούς δημιουργώντας μια δυσάρεστη εικόνα σαν αποτέλεσμα. Αξίζει να αναφέρουμε ότι είναι από τα λίγα κτίρια επί της οδού Βάχχου όπου στην όψη συναντάμε μεταγενέστερες παρεμβάσεις, όπως για παράδειγμα το πτυσσόμενο σκίαστρο που έχει τοποθετηθεί στο μπαλκόνι του ορόφου. Το σύγχρονο ύφος στα στοιχεία αυτά έρχονται σε αντίθεση με το νεοκλασικό στυλ του κτιρίου και με την αίσθηση που έχει ο επισκέπτης στην συνοικία της Πλάκας.

Εικόνα 14 Κτίριο επί της οδού Βάχχου

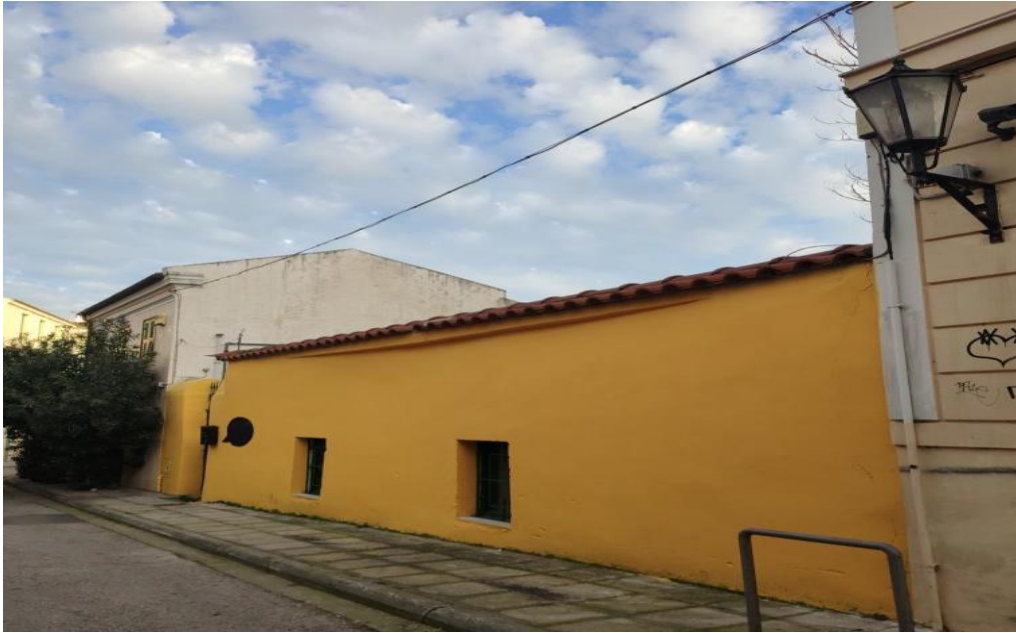
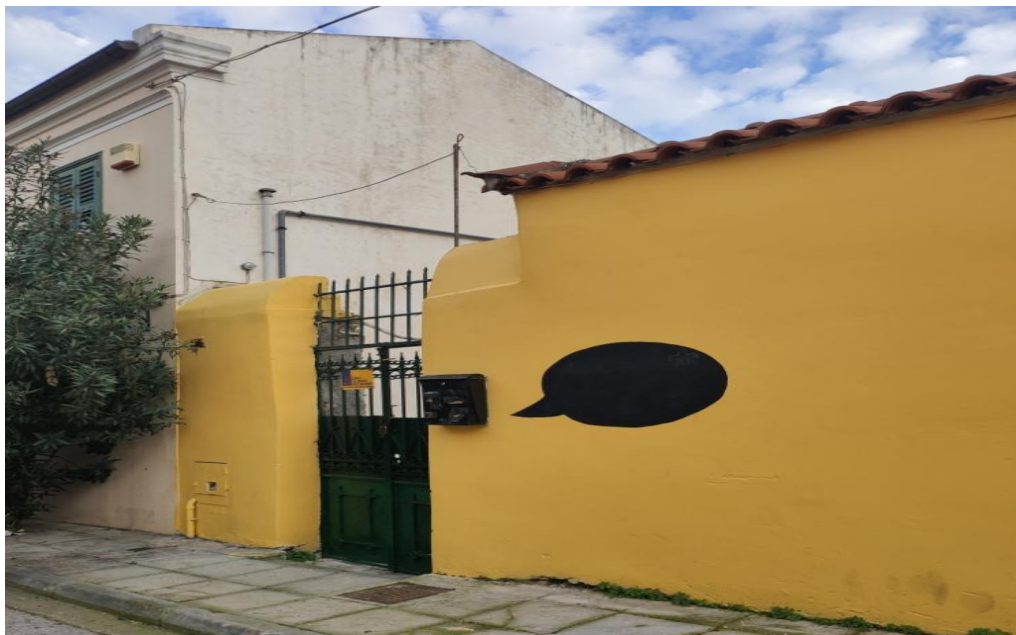
Δίπλα από το κτίριο που μόλις αναφέρθηκε στεγάζεται το 17^ο σύστημα προσκόπων. Κατά μήκος της οδού μπορούμε να διακρίνουμε την μάντρα της αυλής και την καγκελόπορτα που οδηγεί σε αυτή. Παρατηρώντας προγενέστερες εικόνες, καταλαβαίνει κανείς ότι έχουν πραγματοποιηθεί πρόσφατες εργασίες στην μάντρα με αποτέλεσμα την καλή κατάσταση των όψεων.

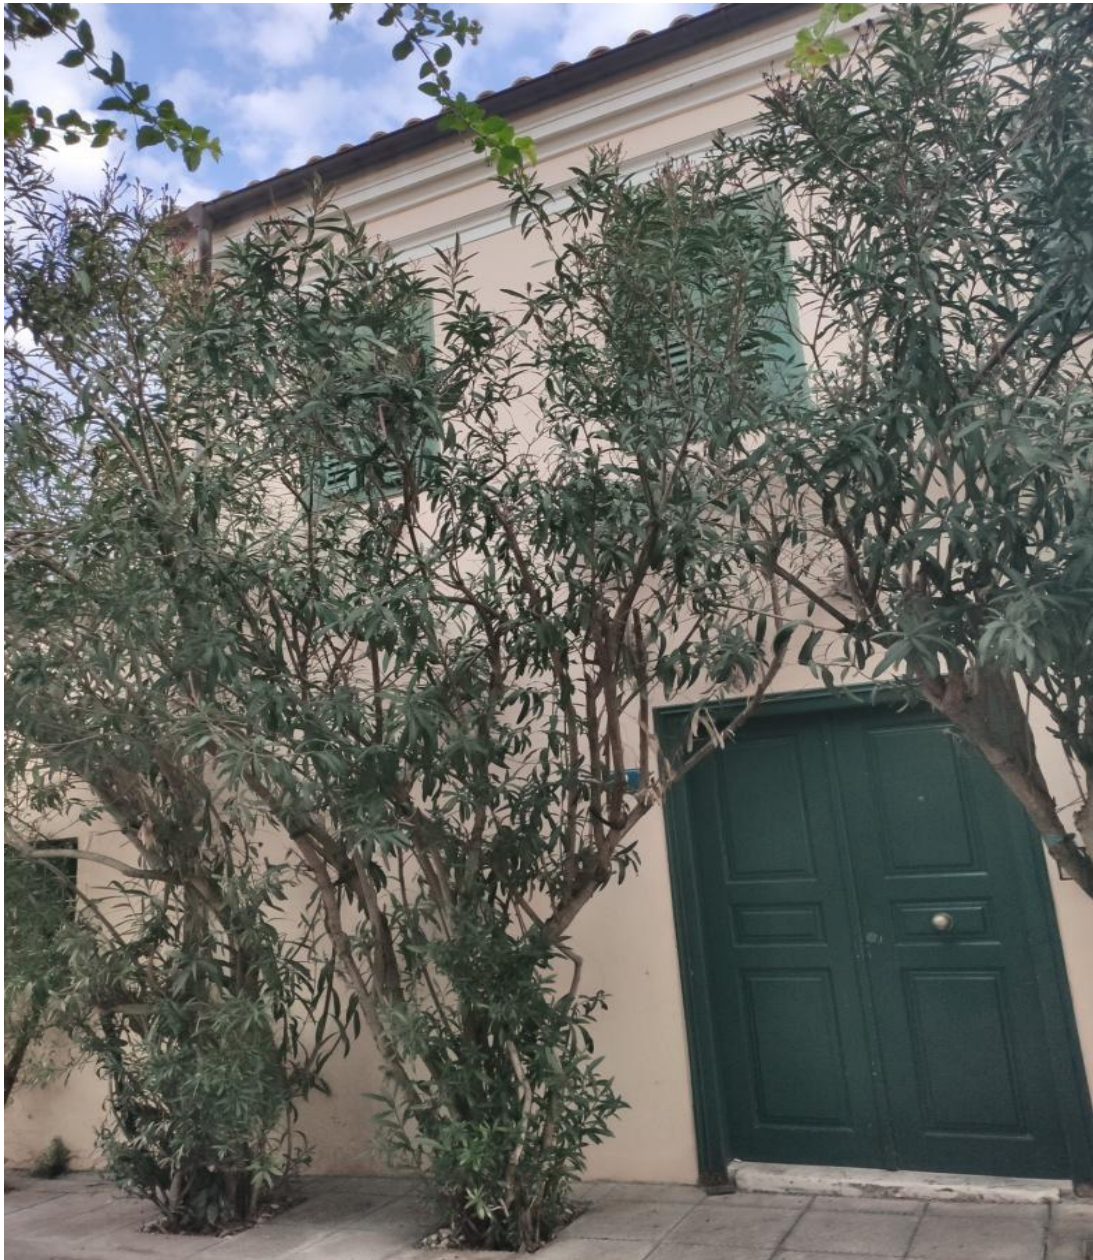
Το επόμενο κτίριο που συναντάμε είναι μια καλά διατηρημένη διώροφη κατοικία που όμως τα φυτά που υπάρχουν στην όψη του δημιουργούν αρκετά προβλήματα. Παρά το γεγονός ότι δεν υπάρχουν εμφανής φθορές στους τοίχους του κτιρίου, τα φυτά αυτά εμποδίζουν ακόμα και στην είσοδο εντός της οικίας με αποτέλεσμα να θυμίζει εγκαταλελειμμένο κτίριο. Επιπροσθέτως, τα φυτά αυτά εμποδίζουν την ασφαλή διέλευση των περαστικών. Καλύπτοντας ένα μεγάλο τμήμα του ήδη στενού πεζοδρομίου, αναγκάζουν τα άτομα που περνούν από το σημείο να χρησιμοποιήσουν τον δρόμο για την διέλευσή τους.

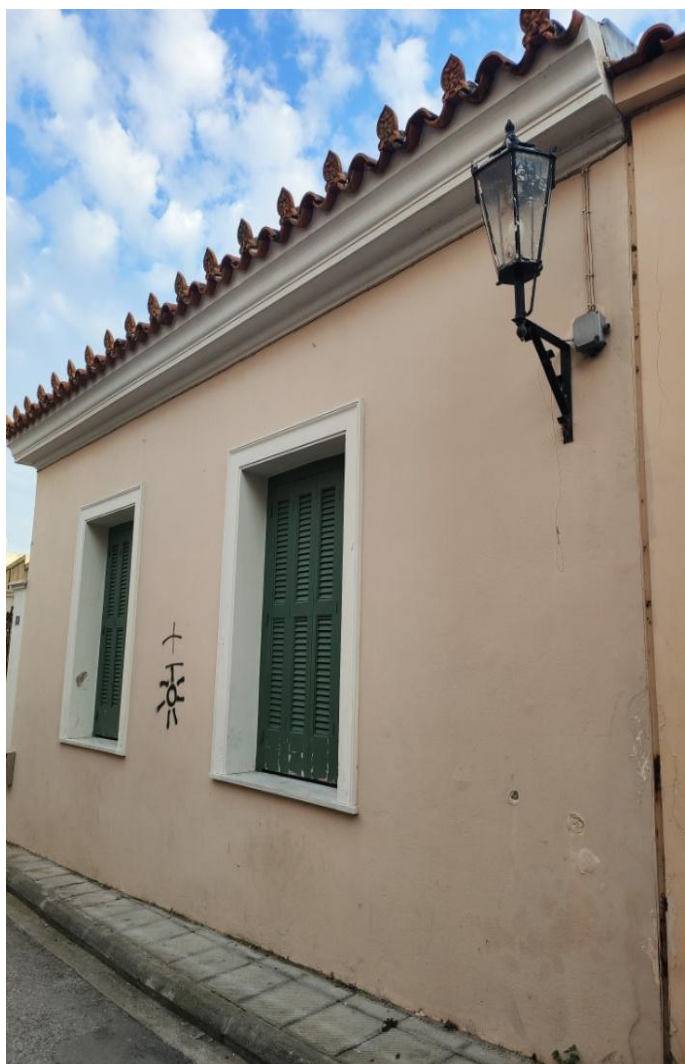
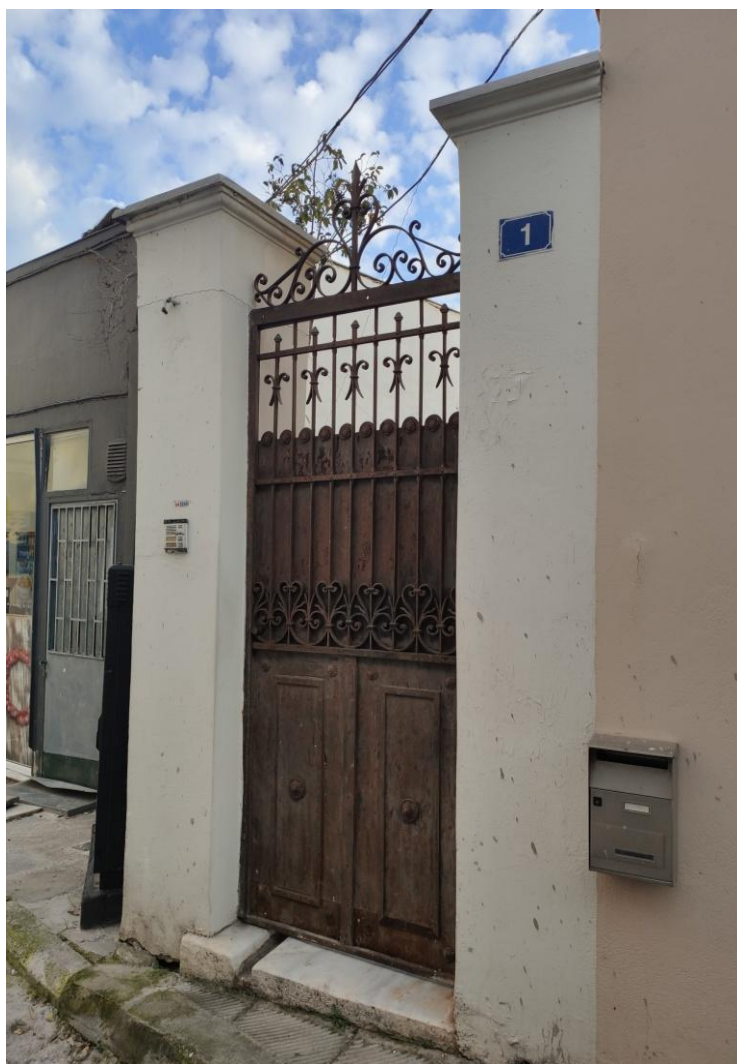
Στην συνέχεια του δρόμου, εμφανίζεται ξανά μόνο η μάντρα της αυλής και η καγκελόπορτα που οδηγεί σε αυτή. Ενώ με μια πρώτη ματιά δεν υπάρχουν μεγάλες φθορές στην όψη, παρατηρώντας καλύτερα μπορεί κανείς να διακρίνει τα σαθρά επιχρίσματα που έχουν προκληθεί και το ξεθώριασμα των χρωματισμών. Η καγκελόπορτα της εισόδου είναι σκουριασμένη και παραμελημένη , συμβάλλοντας με αυτό τον τρόπο στην άσχημη όψη του κτιρίου.

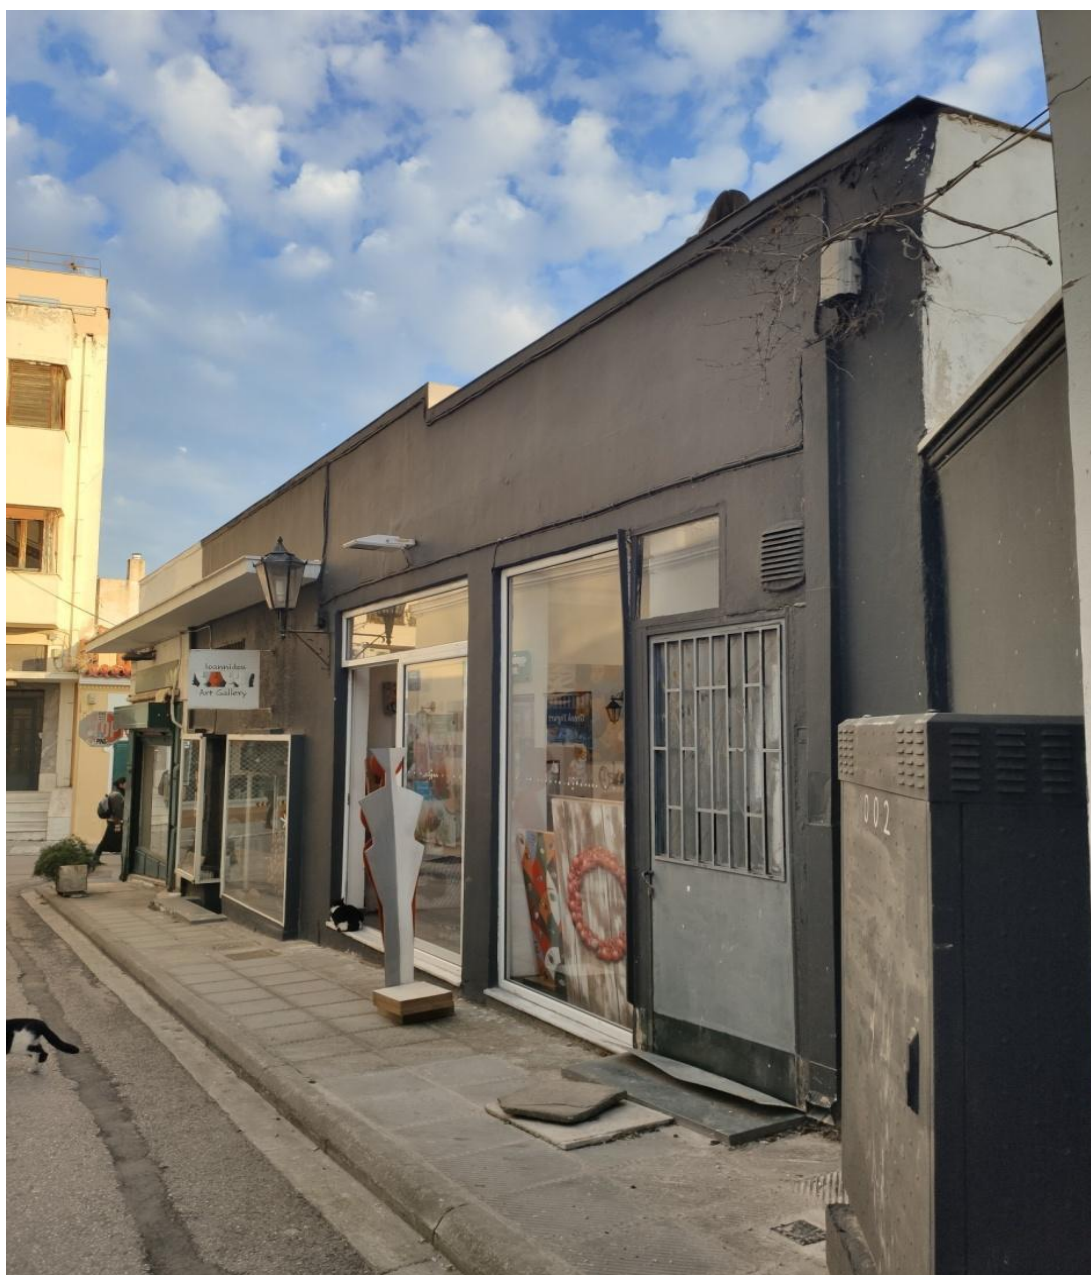
Πλησιάζοντας στην οδό Βύρωνος συναντάμε τα πρώτα κτίρια που λειτουργούν ως καταστήματα. Στην εικόνα που ακολουθεί εμφανίζεται ένα ισόγειο κατάστημα όπου φαίνεται να έχουν πραγματοποιηθεί πρόσφατα εργασίες συντήρησης στην όψη του. Παρόλο που φαίνεται ένα καλά διατηρημένο κτίριο, οι αλλαγές που έχουν γίνει στην όψη το, όπως είναι για παράδειγμα τα διαφημιστικά στοιχεία και η προσθήκη φωτισμού, του αποδίδουν ένα πιο σύγχρονο ύφος που έρχεται σε αντίθεση με την εικόνα των κτιρίων που συναντήσαμε νωρίτερα.

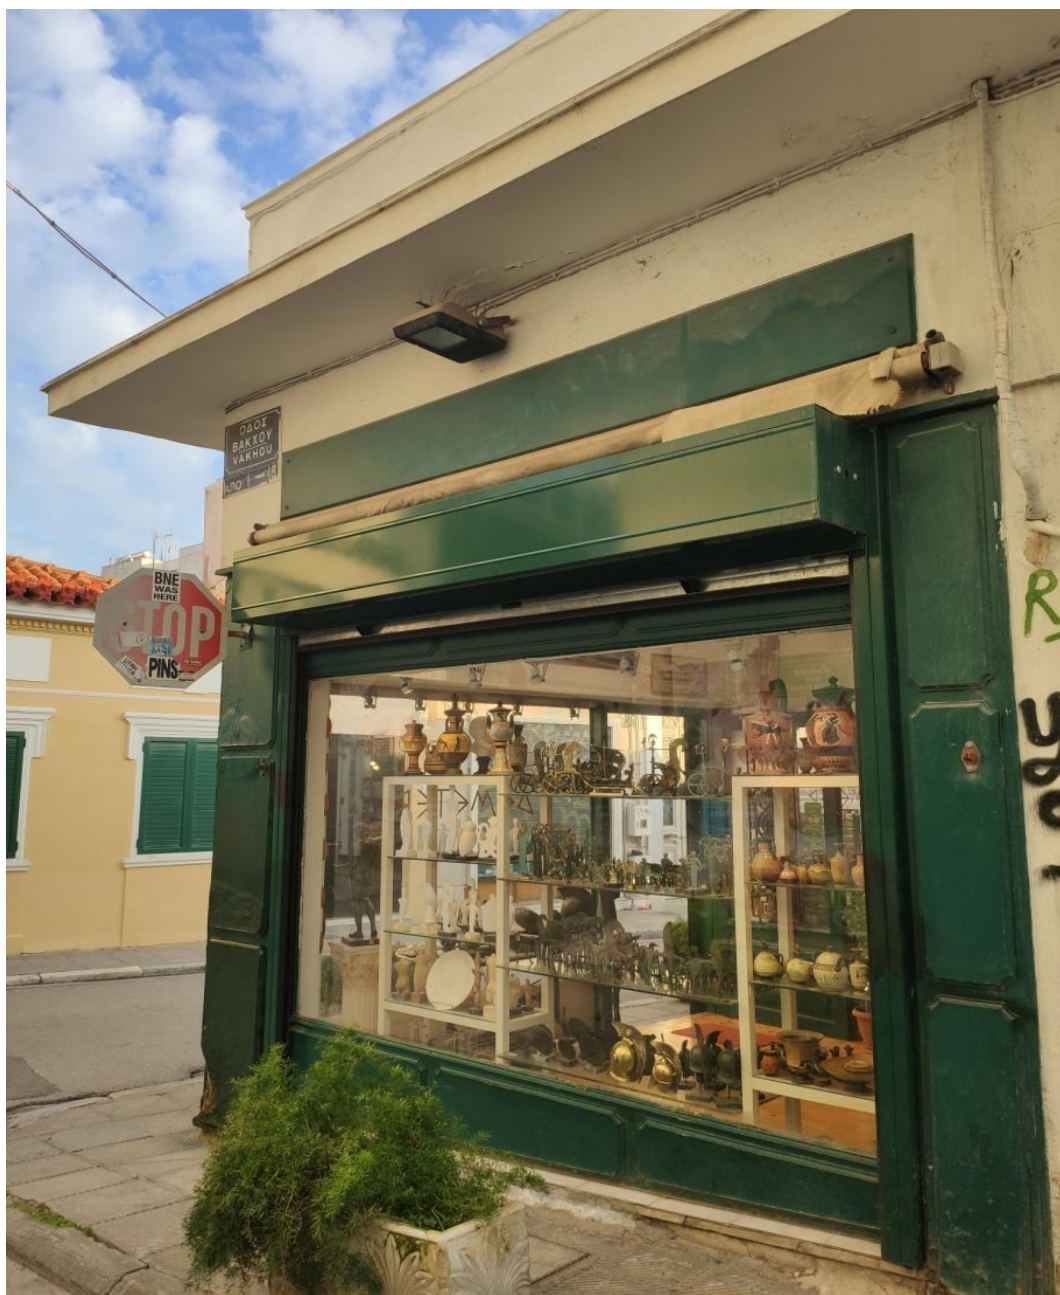
Στην συμβολή των οδών Βάχου και Βύρωνος συναντάμε ένα ακόμα κατάστημα. Πρόκειται για ένα ισόγειο κατάστημα όπου η πρόσβαση σε αυτό πραγματοποιείται από την οδό Βύρωνος. Κατά μήκος της οδού Βάχου διακρίνουμε την πλάγια όψη η οποία αποτελεί βιτρίνα του καταστήματος. Όπως μπορούμε να συμπεράνουμε από την όψη του κτιρίου, δεν έχουν γίνει πρόσφατες αλλαγές σε αυτό, με αποτέλεσμα οι όψεις του να είναι αλλοιωμένες. Διατηρώντας το χρώμα της ώχρας στους τοίχους και χωρίς την χρήση πολλών διαφημιστικών στοιχείων, το κτίριο θυμίζει κατά πολύ τα προηγούμενα κτίρια που συναντήσαμε, ενισχύοντας το ύφος της περιοχής.

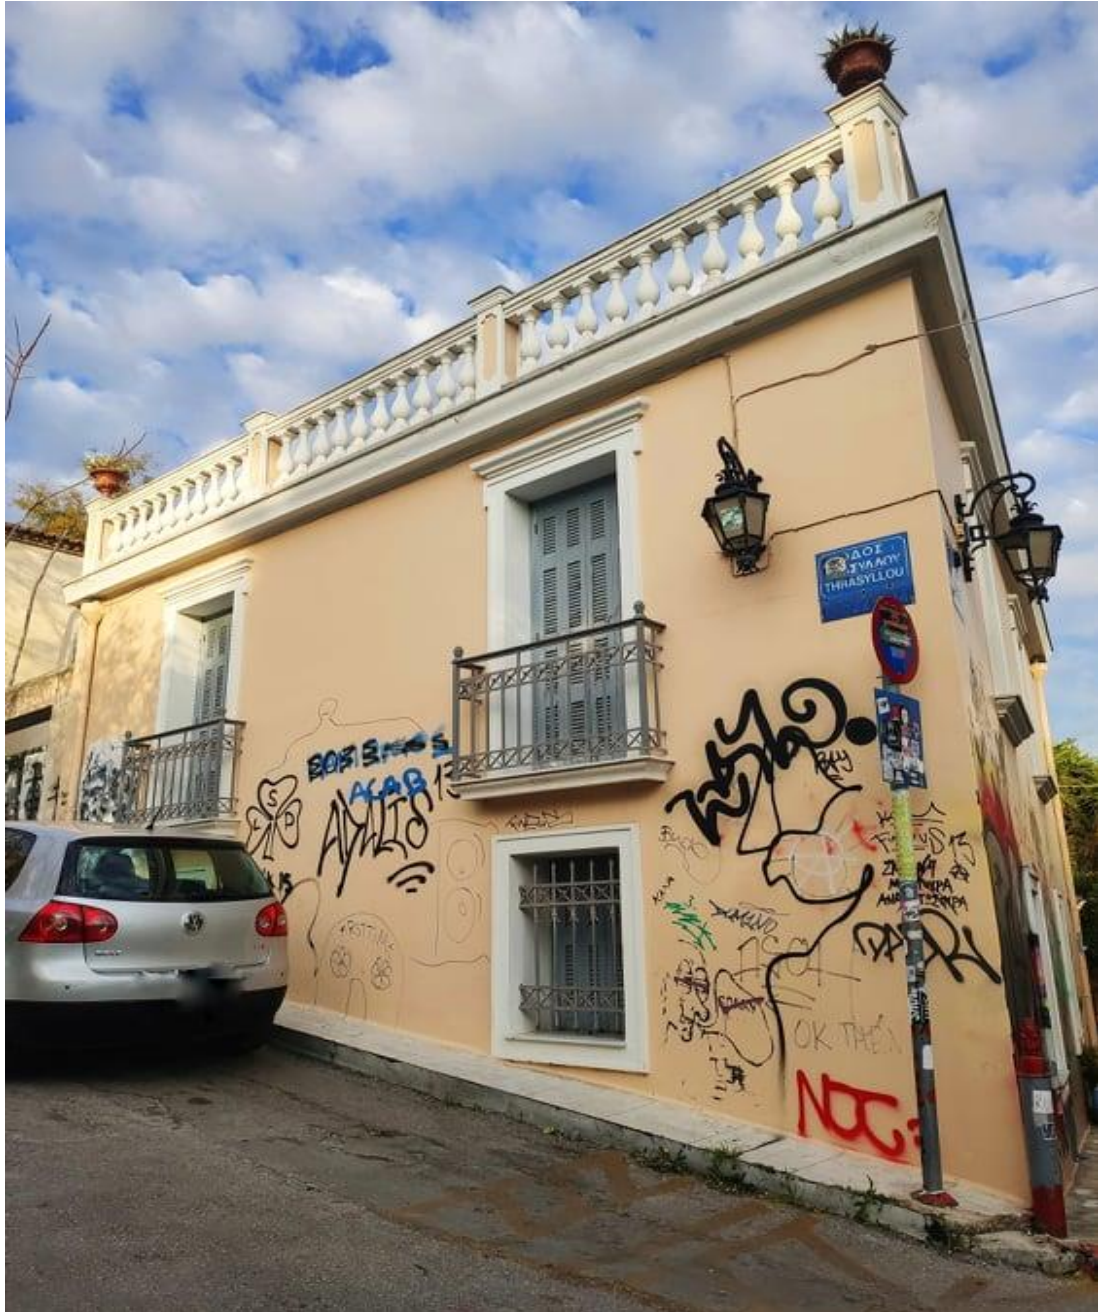
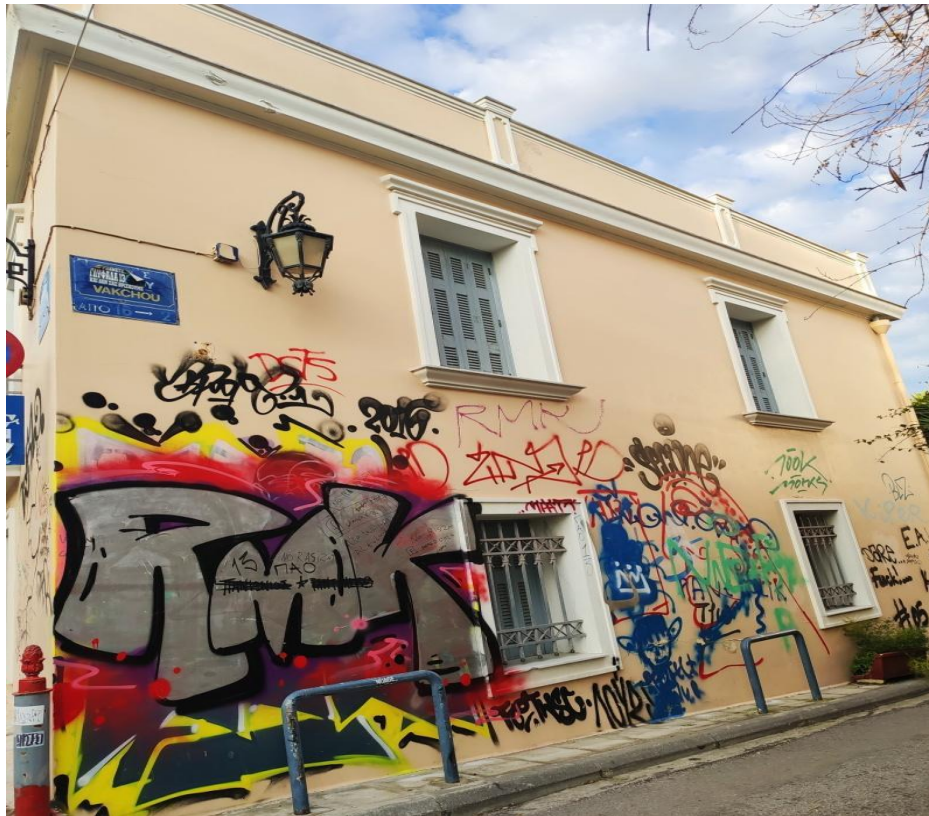
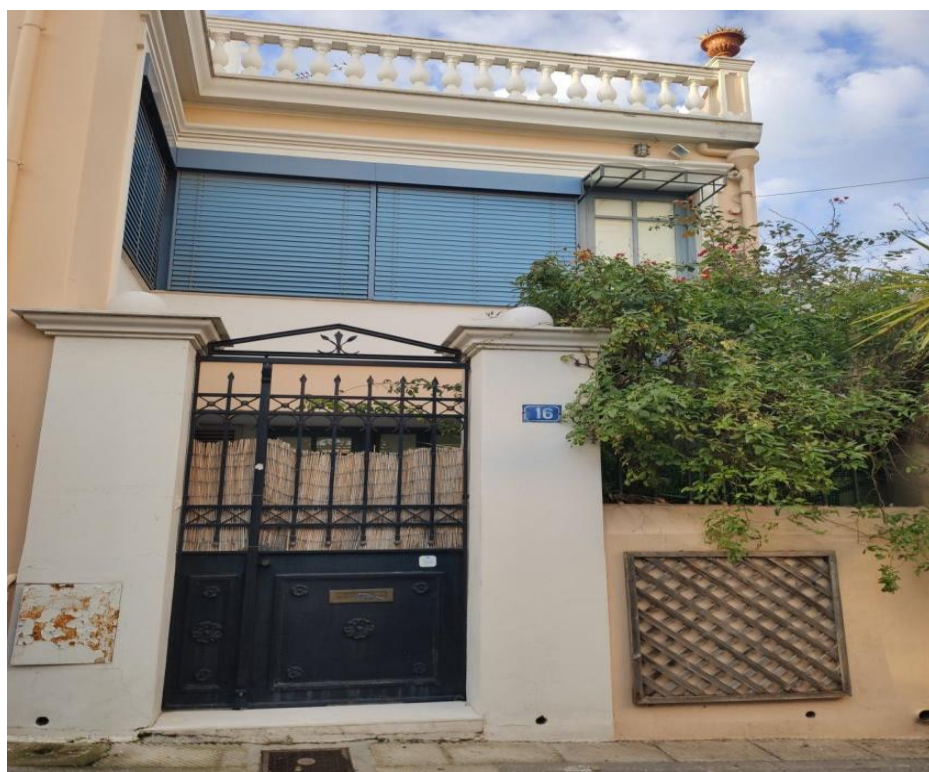
Ξεκινώντας ξανά από την οδό Θρασύλλου παρατηρούμε τα κτίρια και από την αριστερή πλευρά της οδού Βάκχου. Το κτίριο που συναντάμε στην συμβολή των δύο οδών είναι ένα διώροφο νεοκλασικό κτίριο του οποίου οι όψεις έχουν βανδαλιστεί. Δεν φαίνεται να υπάρχουν σημαντικές φθορές στα κατασκευαστικά στοιχεία του κτιρίου, όμως οι χρωματισμοί στους τοίχους του, του προσδίδουν μια άσχημη εικόνα κάτι που επηρεάζει και το συνολικό ύφος της περιοχής.

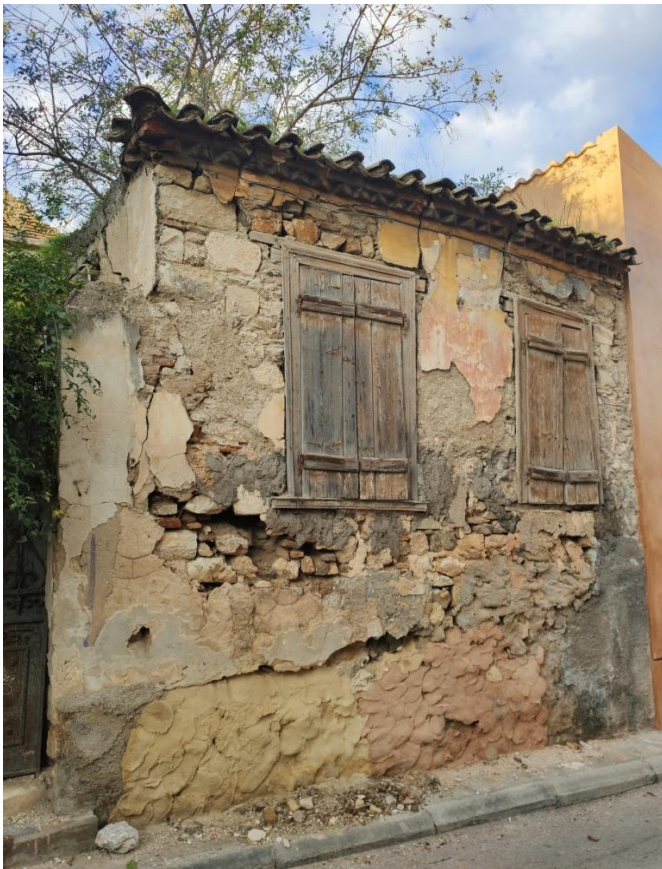
Εικόνα 25 Κτίριο επί της οδού Βάκχου

Το επόμενο κτίριο που συναντάμε είναι μία εμφανώς εγκαταλελειμμένη κατοικία όπου οι φθορές στους τοίχους του σπιτιού αλλά και της μάντρας χρειάζονται αρκετές επεμβάσεις για να μπορέσει να θεωρηθεί ξανά κατοικήσιμο. Πρόκειται για ένα παλιό ισόγειο κτίσμα με εμφανή φθορές όχι μόνο στις όψεις, αλλά και στα κατασκευαστικά στοιχεία του. Η κατάσταση στην οποία βρίσκεται μπορεί να χαρακτηριστεί και επικίνδυνη για την διέλευση των περαστικών, καθώς όπως μπορούμε να διακρίνουμε και στις εικόνες που ακολουθούν, στοιχεία του τοίχου έχουν αποκολληθεί και βρίσκονται στο πεζοδρόμιο.

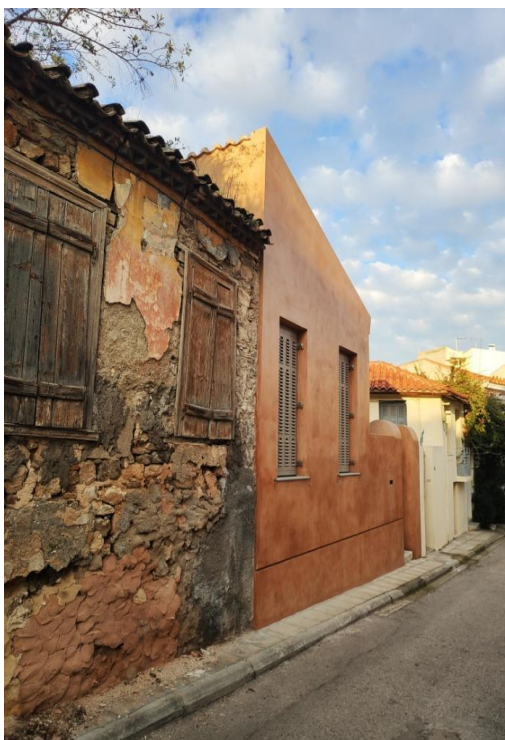
Εικόνα 28 Κτίριο επί της οδού Βάχχου

Παρατηρώντας φωτογραφίες παλαιότερων ετών, μπορεί κανείς να καταλάβει ότι πρόκειται για ένα ριζικά ανακαινισμένο κτίριο. Σε παλαιότερες εικόνες φαίνεται ένα εγκαταλελειμμένο κτίριο με αρκετές φθορές, το οποίο θύμιζε κατά πολύ την κατάσταση του διπλανού κτιρίου. Μπορεί να υπάρχουν μοντέρνα στοιχεία στην συγκεκριμένη οικία, όμως ο τρόπος με τον οποίο έχουν τοποθετηθεί μέσα στον χώρο καθώς και οι χρωματισμοί που έχουν επιλεγεί δένουν αρμονικά με το υπόλοιπο περιβάλλον.

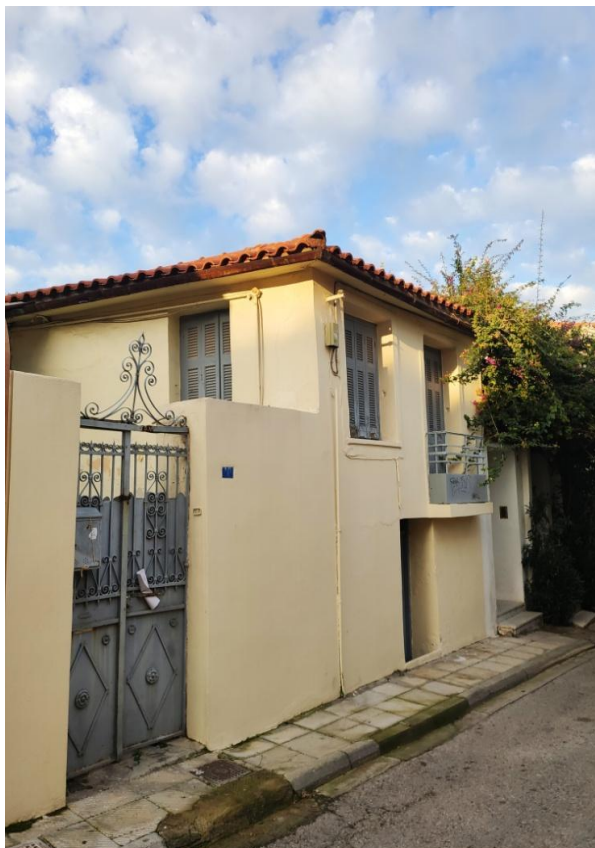
Εικόνα 31 Κτίριο επί της οδού Βάχχου

Στην συνέχεια συναντάμε ένα καλά διατηρημένο κτίριο στο οποίο όμως υπάρχουν μικρές φθορές στην όψη του. Η σκουριασμένη καγκελόπορτα, τα τλαιπωρημένα κουφώματα καθώς και τα γκράφιτι στον εξώστη συμβάλλουν στην κακή εικόνα του. Δεν φαίνεται να έχουν προκληθεί ζημιές στα κατασκευαστικά στοιχεία του κτιρίου, αλλά κάποιες επεμβάσεις στις όψεις του θα βοηθούσαν στην αναβάθμιση της ευρύτερης περιοχής.

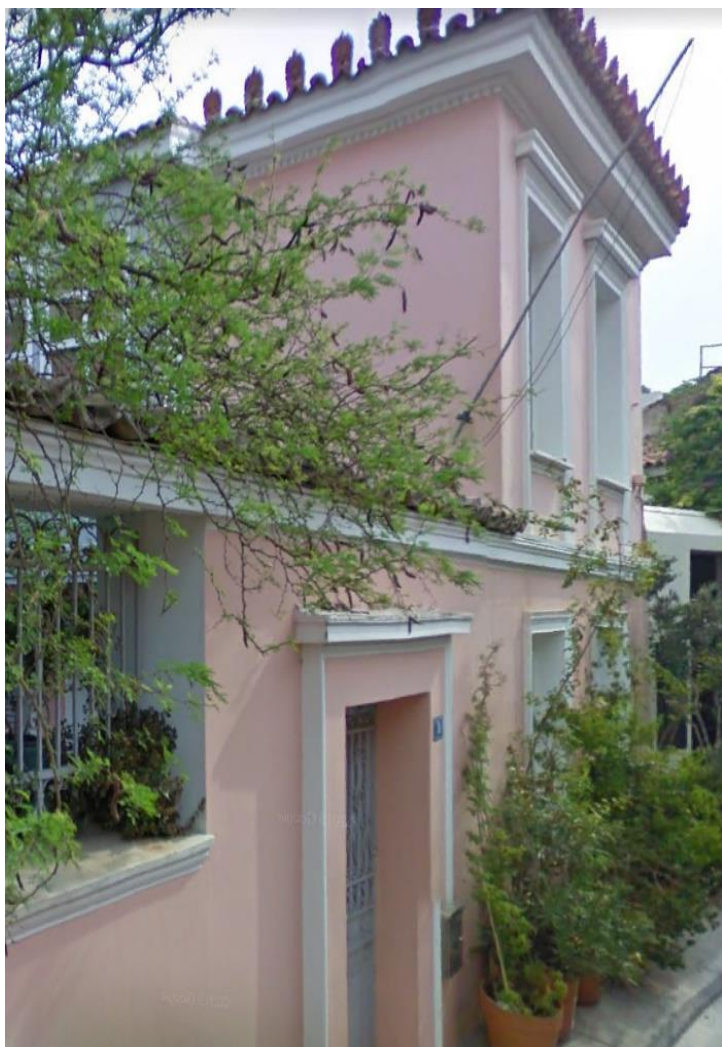
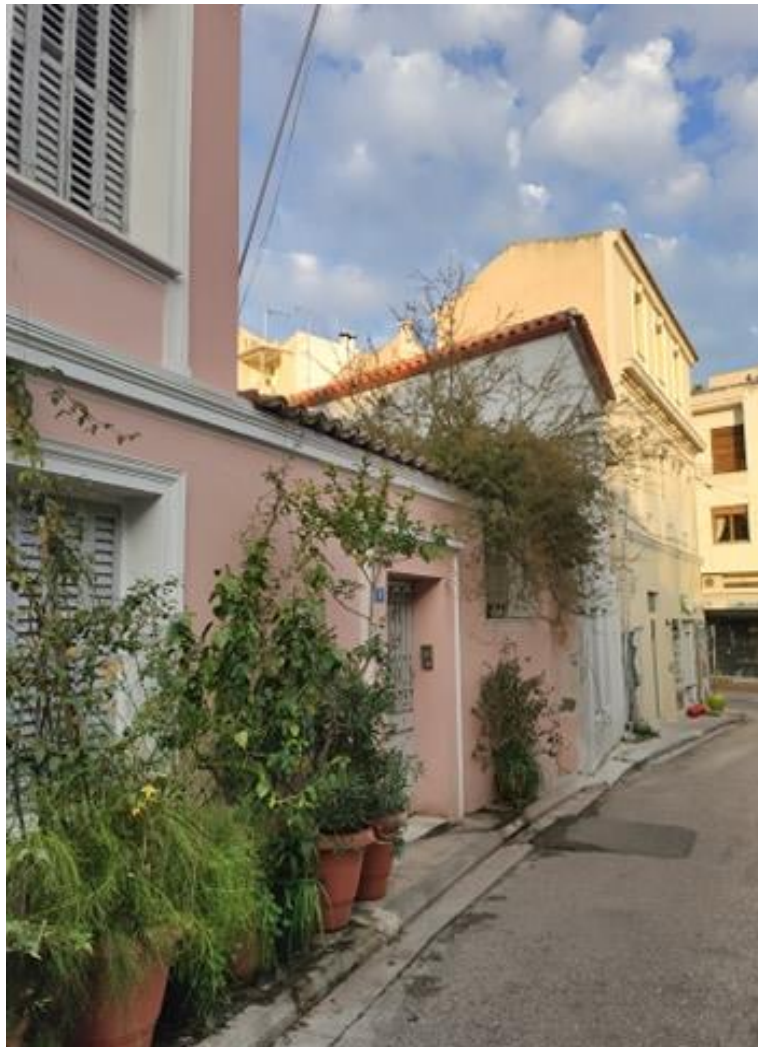
Εικόνα 33 Κτίριο επί της οδού Βάχχου

Το επόμενο κτίριο που βρίσκεται στην αριστερή πλευρά της οδού Βάχχου είναι μια καλά διατηρημένη διώροφη κατοικία με εμφανή νεοκλασικά στοιχεία. Οι όψεις της είναι προσεγμένες ενώ έχει διατηρηθεί το ύφος της γειτονιάς που υπήρχε σε αυτή την συνοικία. Παρόλο που το πράσινο είναι ένα αναπόσπαστο στοιχείο εκείνης της εποχής, αλλά και ένα αναπόσπαστο στοιχείο σε μια σύγχρονη κοινωνία, οι γλάστρες που έχουν τοποθετηθεί στο πεζοδρόμιο δημιουργούν προβλήματα στην διέλευση των πεζών. Θα πρέπει λοιπόν οι προτάσεις που θα γίνουν να καταφέρουν να διατηρήσουν το πράσινο της περιοχής, εξασφαλίζοντας την ασφαλή διέλευση των περαστικών.

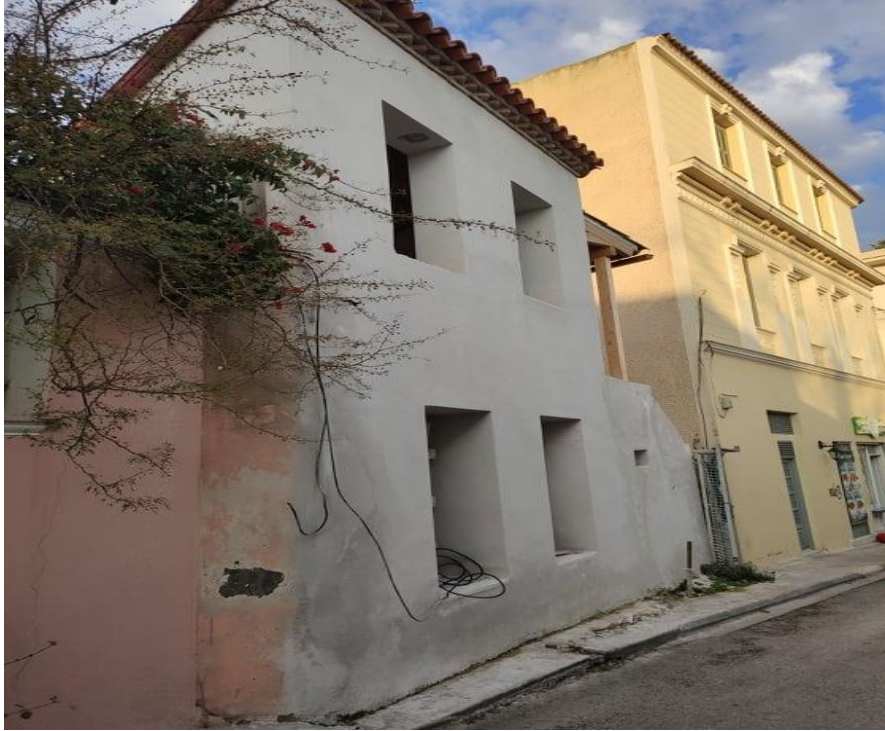
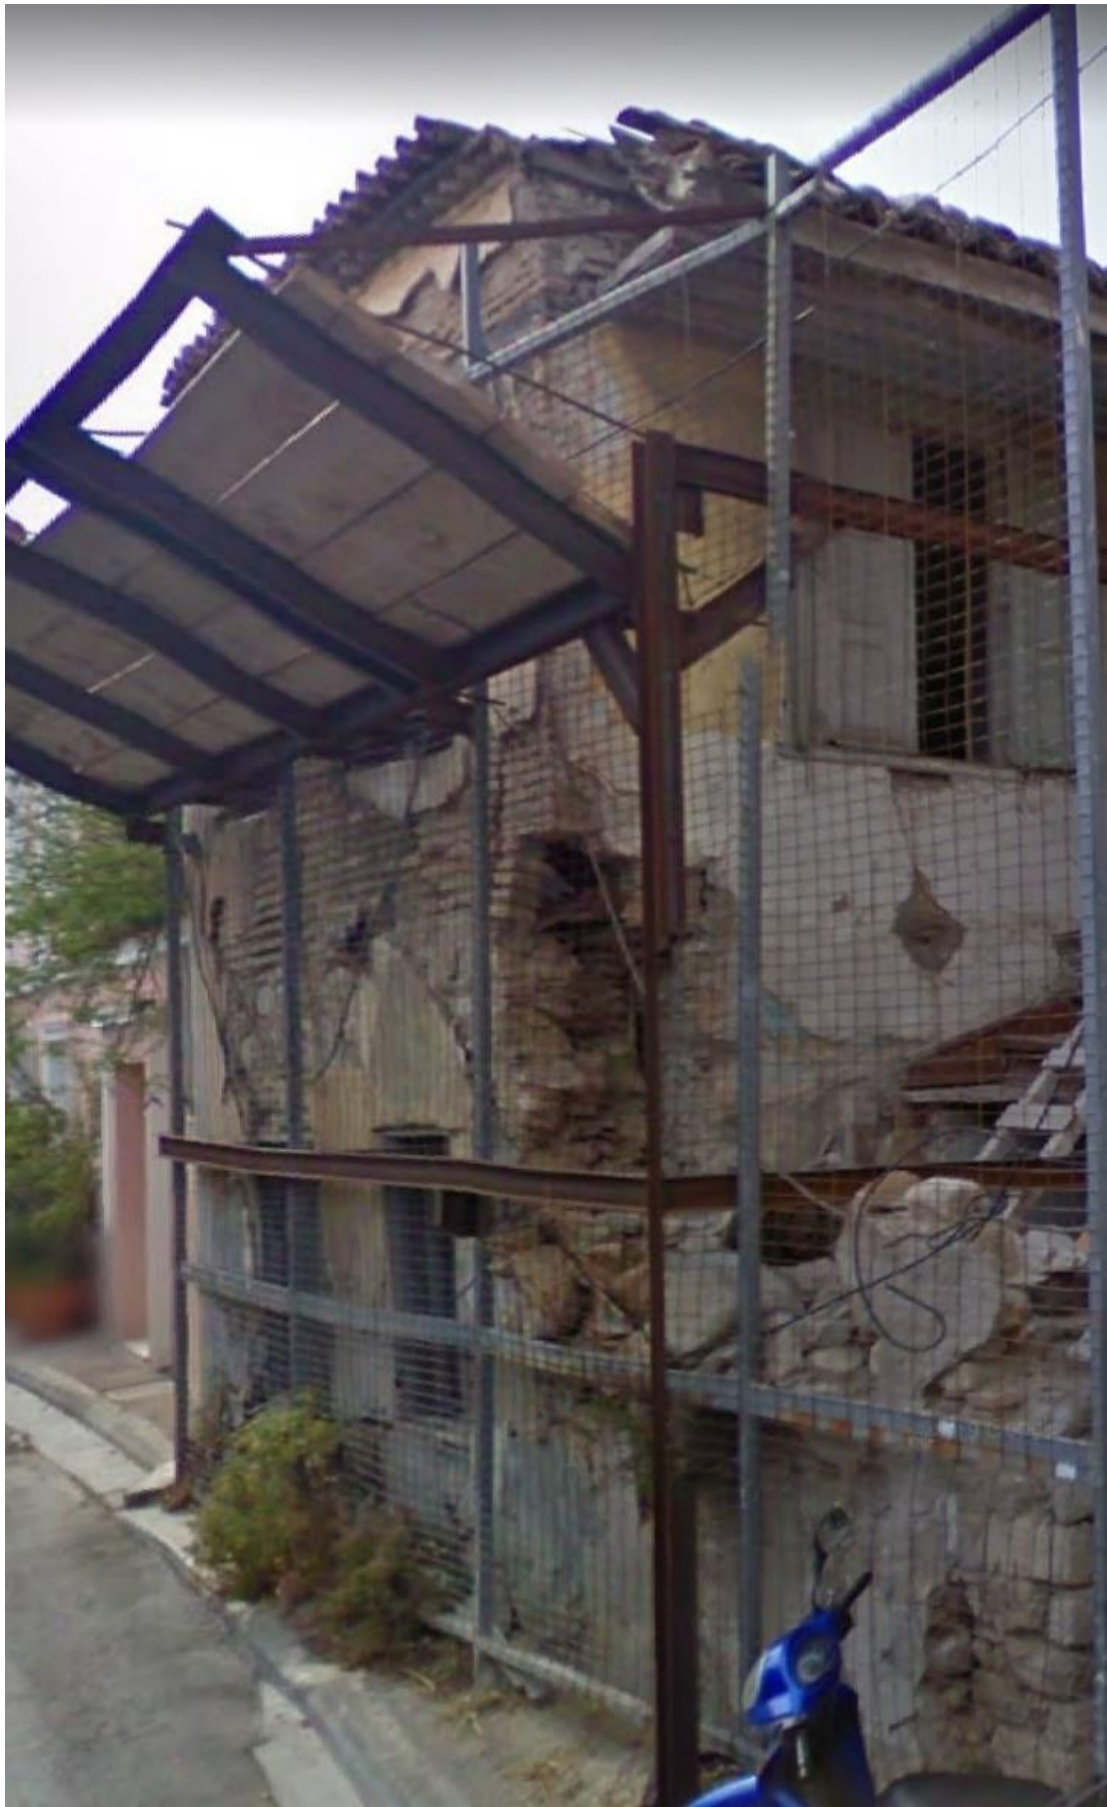
Εικόνα 34 Κτίριο επί της οδού Βάχχου

Δίπλα από την διώροφη κατοικία που αναφέραμε νωρίτερα βρίσκεται μια κατοικία που δέχεται ριζική ανακαίνιση αφού μέχρι πριν ήταν μια ετοιμόρροπη διώροφη οικοδομή. Οι φθορές που είχαν υποστεί τα στοιχεία της οικοδομής ήταν σημαντικές με αποτέλεσμα να τοποθετηθούν στην πρόσοψη του κτιρίου ειδική κατασκευή για την αποφυγή τραυματισμών σε περίπτωση κατάρρευσης.
