ΠΑΝΕΠΙΣΤΗΜΙΟ ΠΕΛΟΠΟΝΝΗΣΟΥ
ΤΜΗΜΑ: ΠΟΛΙΤΙΚΩΝ ΜΗΧΑΝΙΚΩΝ Τ.Ε.

ΠΤΥΧΙΑΚΗ ΕΡΓΑΣΙΑ

**ΘΕΜΑ: ΑΝΑΠΛΑΣΗ ΣΤΙΣ ΟΔΟΥΣ ΒΥΡΩΝΟΣ ΚΑΙ ΒΑΚΧΟΥ
ΣΤΗ ΣΥΝΟΙΚΙΑ ΤΗΣ ΠΛΑΚΑΣ**

(Subject: Rehabilitation in Vryonos and Vakchou streets in the quarter of Plaka)

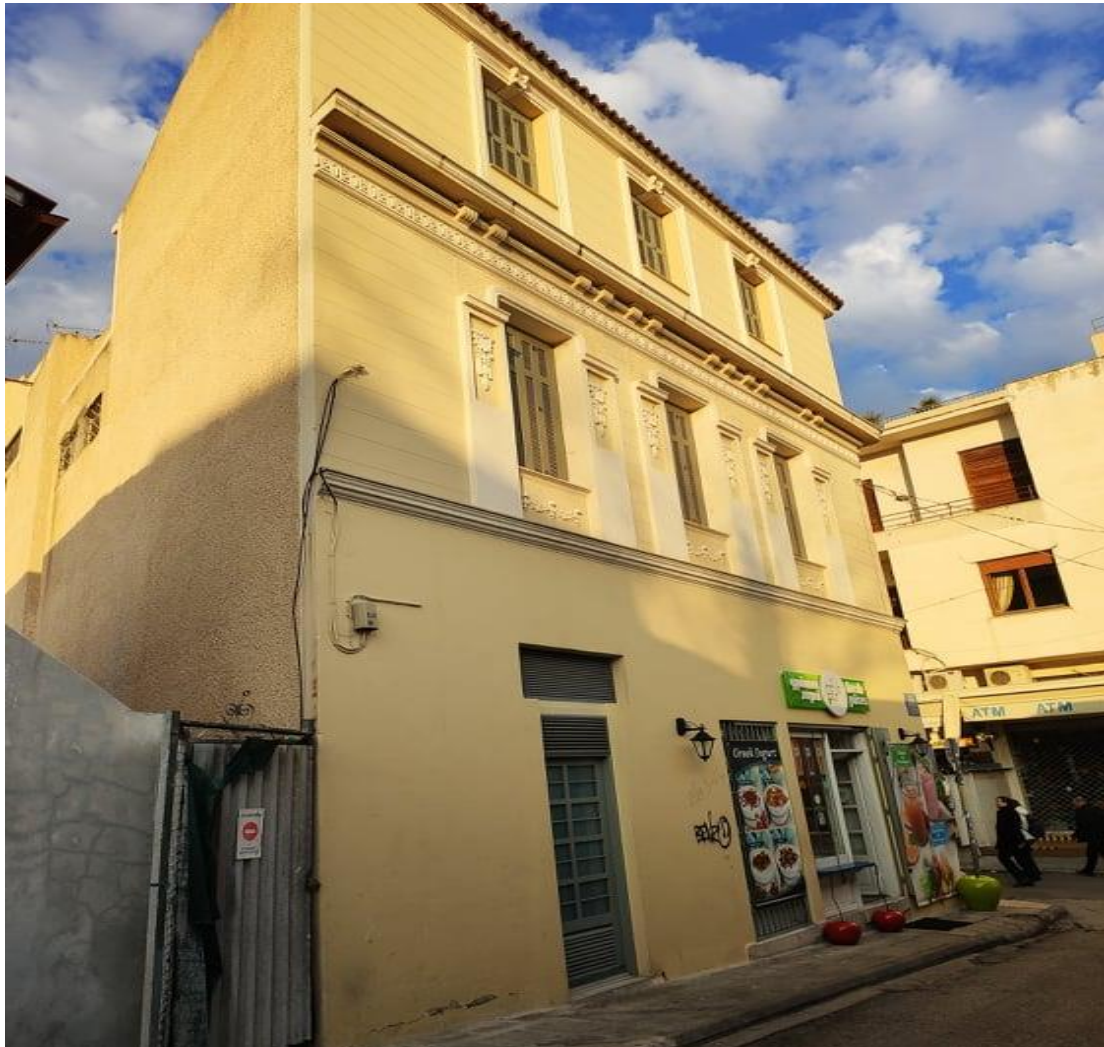
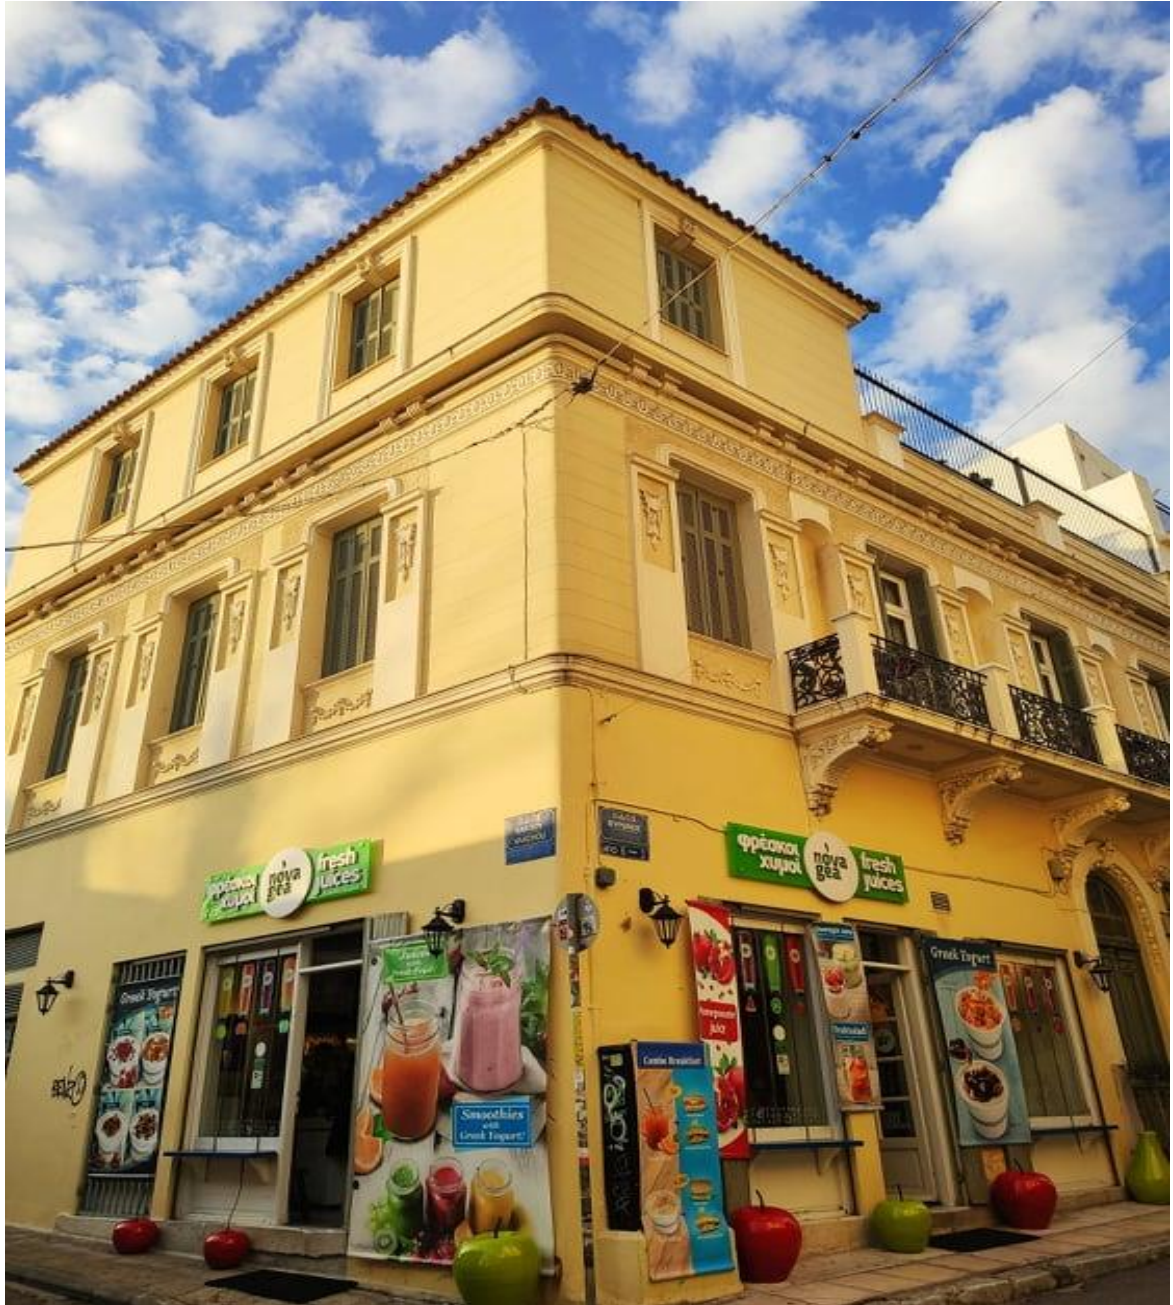
Το κτίριο που βρίσκεται στην συμβολή των οδών Βάκχου και Βύρωνος είναι ένα πολύ καλά διατηρημένο τριώροφο οικοδόμημα με εμφανή νεοκλασικά στοιχεία. Όπως μπορεί να γίνει ευκολότερα κατανοητό από την όψη του κτιρίου επί της οδού Βύρωνος, ο ισόγειος χώρος της οικοδομής στεγάζει δύο καταστήματα, ενώ οι ορόφοι χρησιμοποιούνται ως κατοικίες. Η είσοδος στους ορόφους και στο ένα κατάστημα πραγματοποιείται από την οδό Βύρωνος, ενώ από την οδό Βάκχου υπάρχουν ανοίγματα που εξυπηρετούν την είσοδο για το δεύτερο κατάστημα του ισόγειου. Οι όψεις της οικοδομής είναι προσεγμένες ενώ στο μεγαλύτερο κομμάτι της έχει διατηρηθεί το ύψος που υπήρχε σε αυτή την συνοικία.

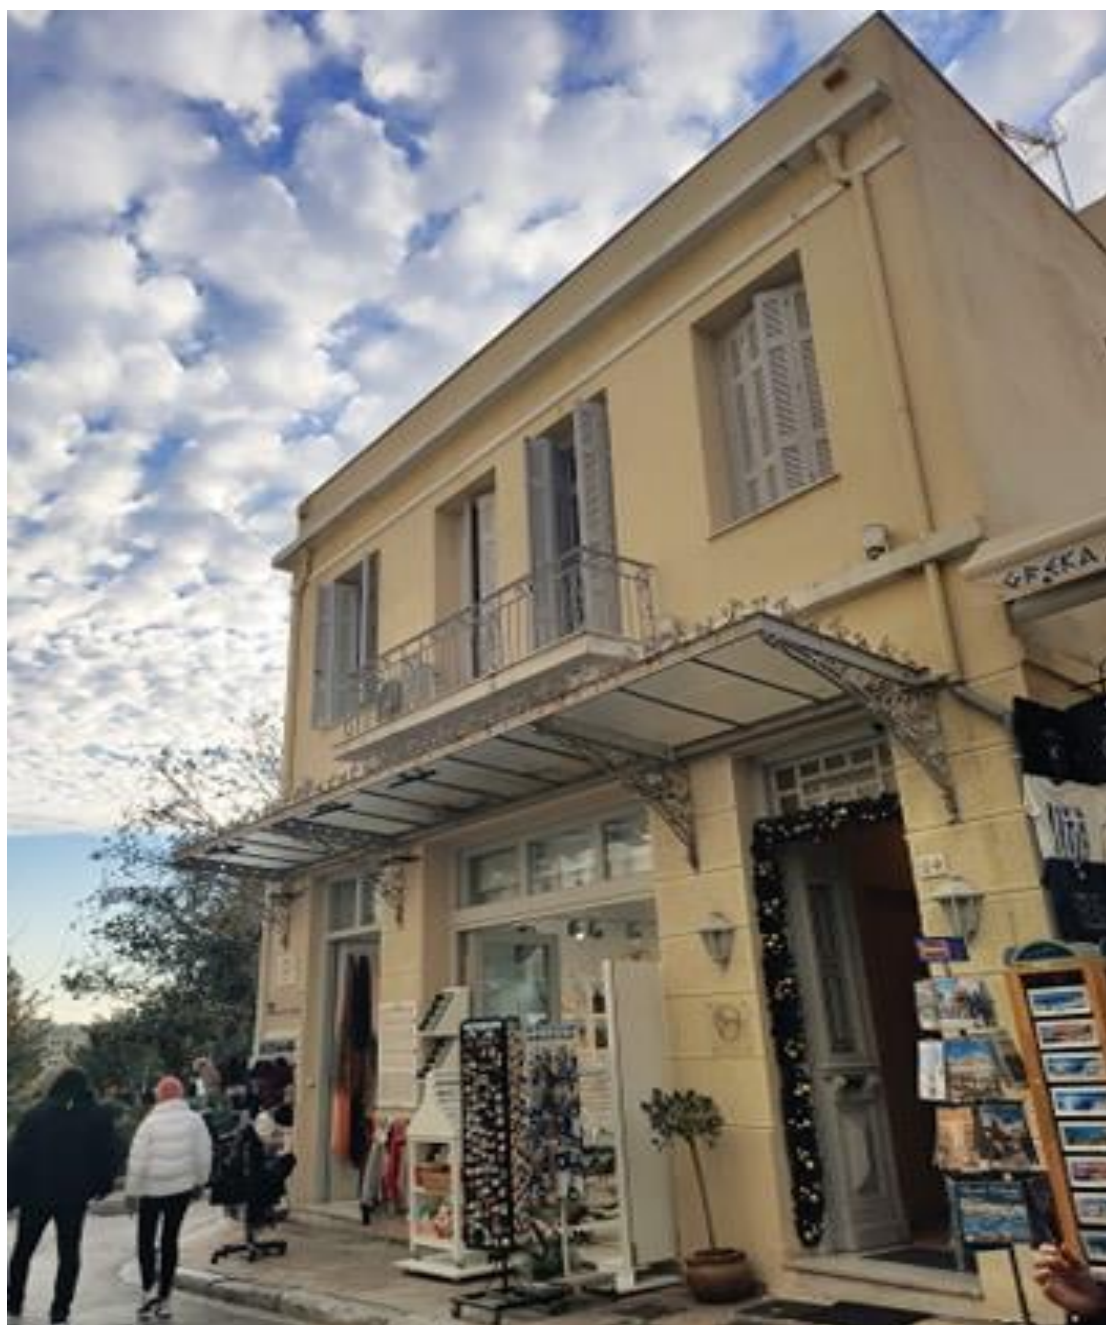
Στην συμβολή των οδών Βύρωνος και Διονυσίου Αεροπαγίτου συναντάμε μια διώροφη οικοδομή στην οποία φαίνεται ο ισόγειος χώρος να είναι ανεξάρτητος και να χρησιμοποιείται ως κατάστημα, ενώ ο όροφος ως κατοικία με ξεχωριστή είσοδο. Οι όψεις της οικοδομής εμφανίζουν μικρές σχετικά φθορές, το ξεθωριασμένο χρώμα όμως των τοίχων και η φθορά των μεταλλικών του στοιχείων παραπέμπουν σε ένα παλαιό κτίριο μειώνοντας την ομορφιά των νεοκλασικών του χαρακτηριστικών. Η θέση του κτιρίου είναι σημαντική καθώς η οδός Διονυσίου Αεροπαγίτου είναι ένας πολυσύχναστος και ιστορικός δρόμος κατά μήκος του οποίου μπορεί κάποιος να συναντήσει αρκετά μνημεία της αρχαιότητας.

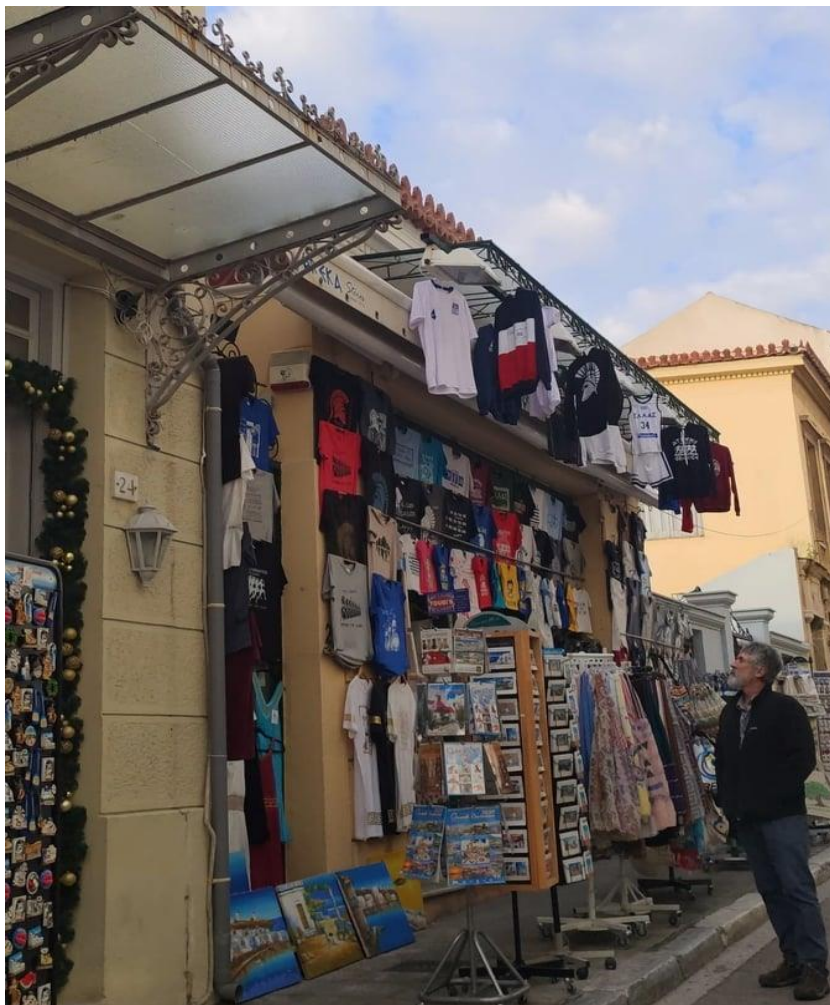
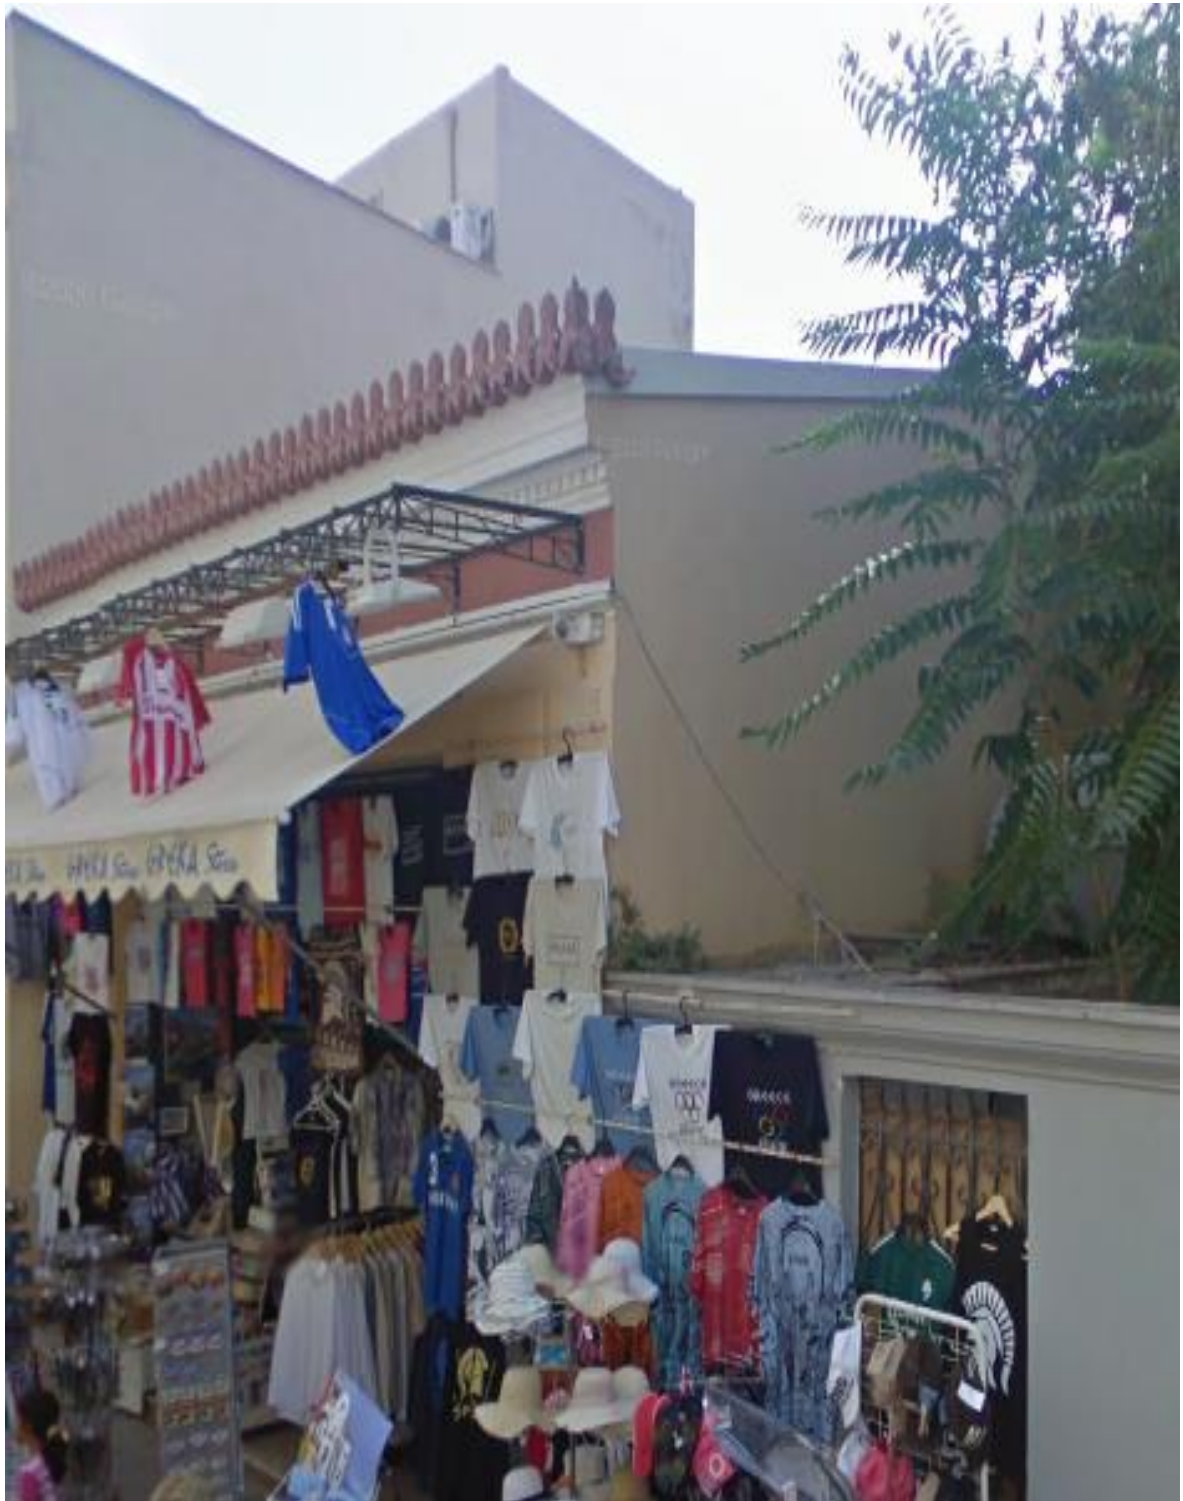
Το επόμενο κτίριο που συναντάμε επί της οδού Βύρωνος είναι ένα ισόγειο κατάστημα. Η όψη του κτιρίου όταν το κατάστημα είναι σε λειτουργία είναι καλυμμένη με εμπορεύματα, ενώ έχουν τοποθετηθεί μόνιμες πινακίδες αλλά και προβολείς με σκοπό την εξυπηρέτηση των πελατών κατά τις βραδινές ώρες. Παρά το γεγονός ότι εξαιτίας της χρήσης του δεν μπορεί να γίνει εύκολα κατανοητό αν το κτίριο έχει υποστεί σημαντικές φθορές με το πέρασμα των χρόνων, η εικόνα που παρουσιάζει δεν είναι εφάμιλλη με τον χαρακτήρα και το ύφος της περιοχής.

Όσο απαραίτητα και αν είναι αυτού του είδους τα καταστήματα σε μια πολυσύχναστη συνοικία όπως η Πλάκα, οι διαφημιστικές πινακίδες και τα μοντέρνα στοιχεία που χρησιμοποιούνται για την εξυπηρέτηση των αναγκών του καταστήματος αλλοιώνουν την συνολική εικόνα της περιοχής. Ακόμα είναι σημαντικό να αναφέρουμε ότι στο συγκεκριμένο σημείο υπάρχει σημαντικό πρόβλημα με την ασφαλή διέλευση των επισκεπτών στον χώρο, καθώς το πεζοδρόμιο είναι στενό, και τα εμπορεύματα που έχουν τοποθετηθεί σε αυτό φαίνεται να εμποδίζουν την ομαλή κυκλοφορία τόσο των πεζών όσο και των οχημάτων.

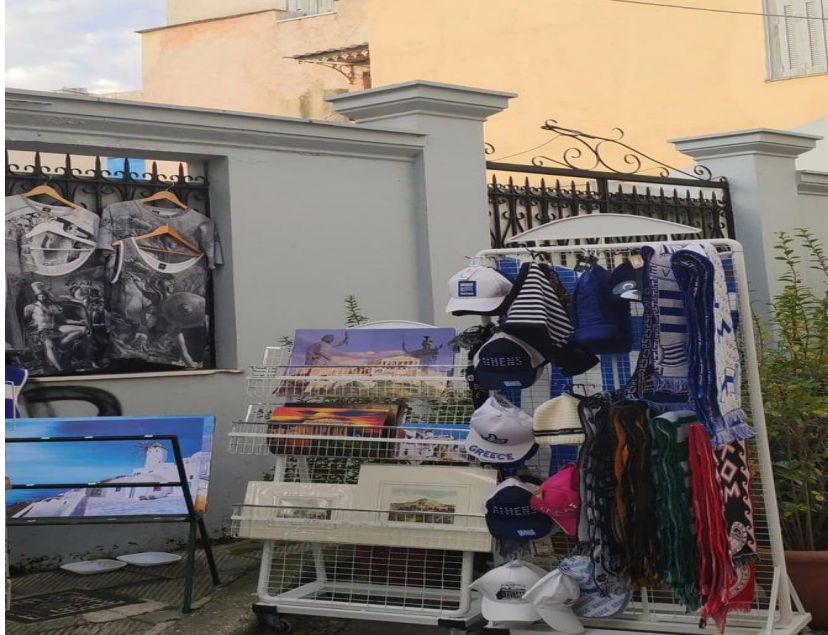
Εικόνα 40 Κτίριο επί της οδού Βύρωνος

Στην συνέχεια του δρόμου, εμφανίζεται μόνο η μάντρα της αυλής της κατοικίας και η καγκελόπορτα που οδηγεί σε αυτή. Στην όψη της δεν φαίνεται να υπάρχουν σημαντικές φθορές.

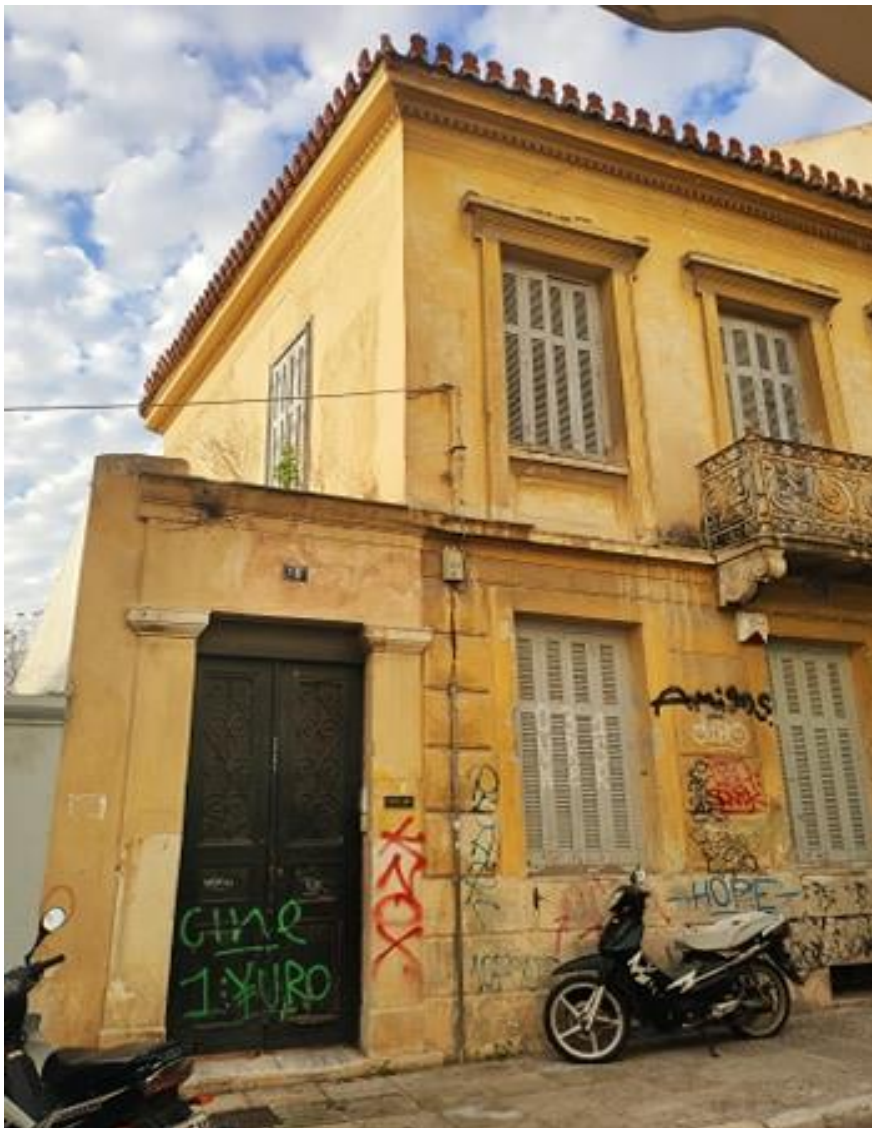
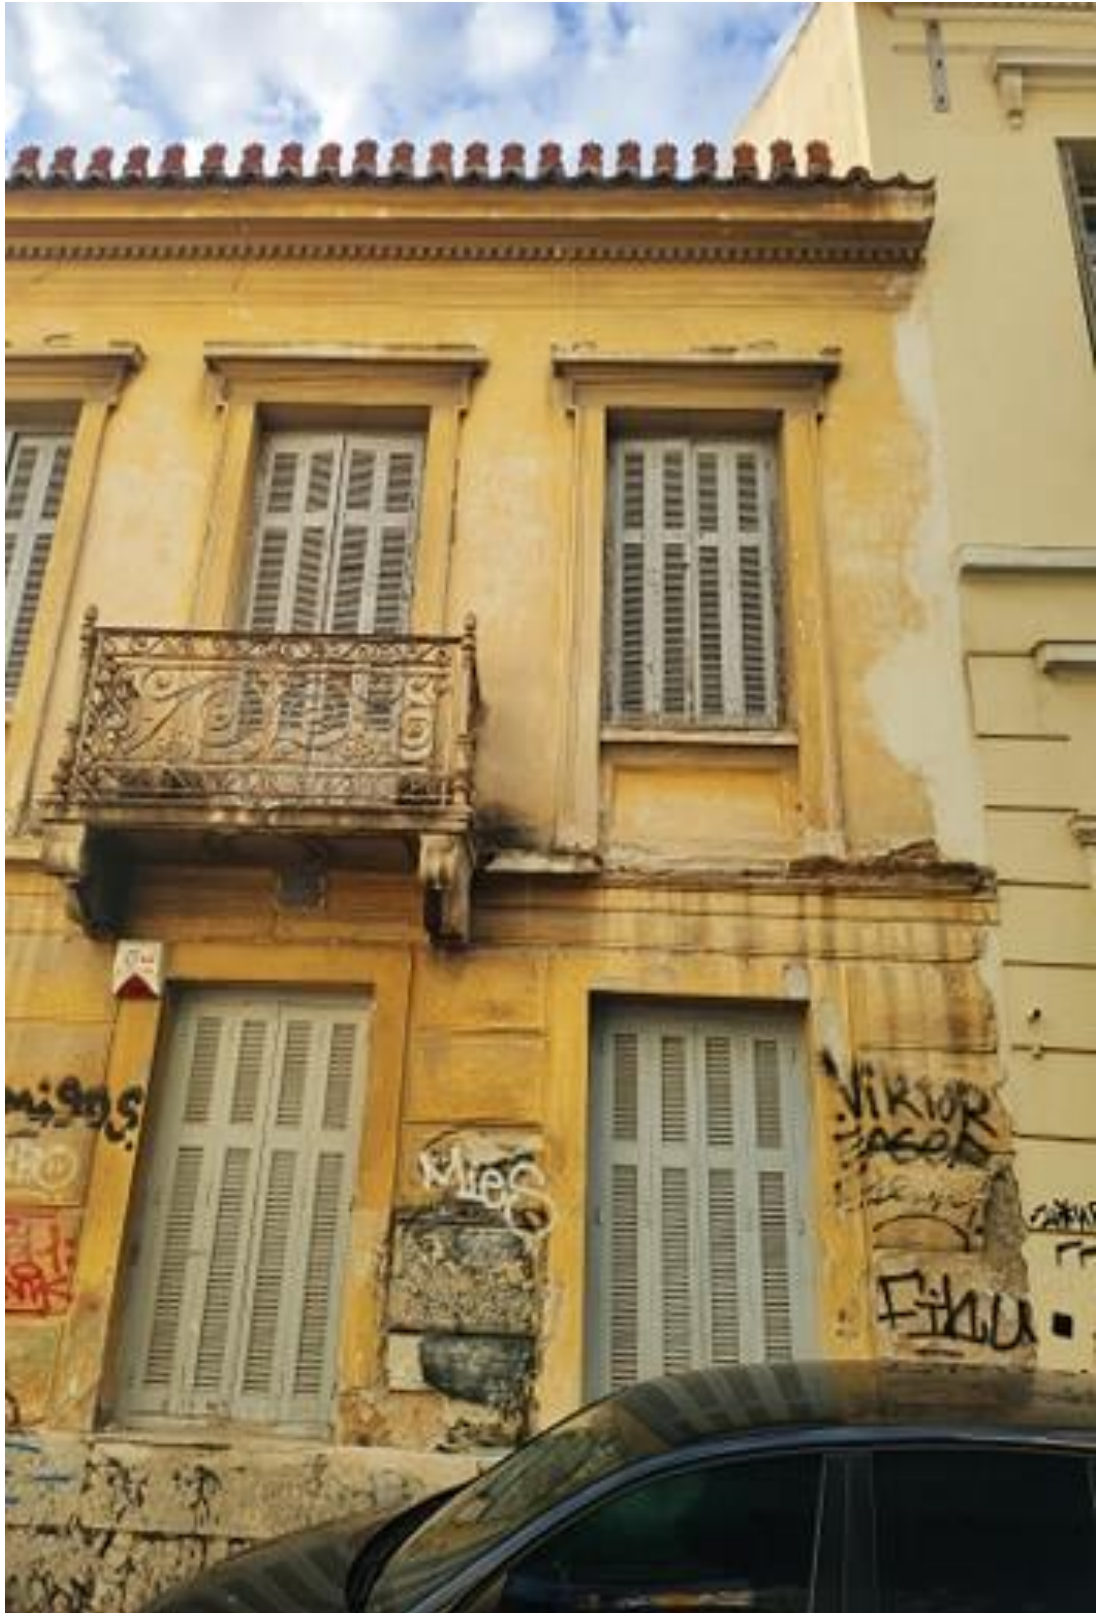
Το επόμενο κτίριο που εμφανίζεται είναι μια διώροφη οικοδομή που χρησιμοποιείται ως κατοικία. Αρχικά, εμφανίζεται μια μικρή μάντρα με την είσοδο της αυλής η οποία όπως φαίνεται αποτελεί και την μοναδική είσοδο της κατοικίας. Στην όψη της υπάρχουν εμφανείς ορισμένες φθορές όπως είναι τα σαθρά επιχρίσματα του τοίχου, το ξεθώριασμα των χρωματισμών και τα σκουριασμένα μεταλλικά στοιχεία της όψης. Ενώ πρόκειται για ένα εξαιρετικό νεοκλασικό κτίριο, η σημερινή του όψη δεν είναι σε θέση να προσελκύσει κόσμο να επισκεφτεί την περιοχή.

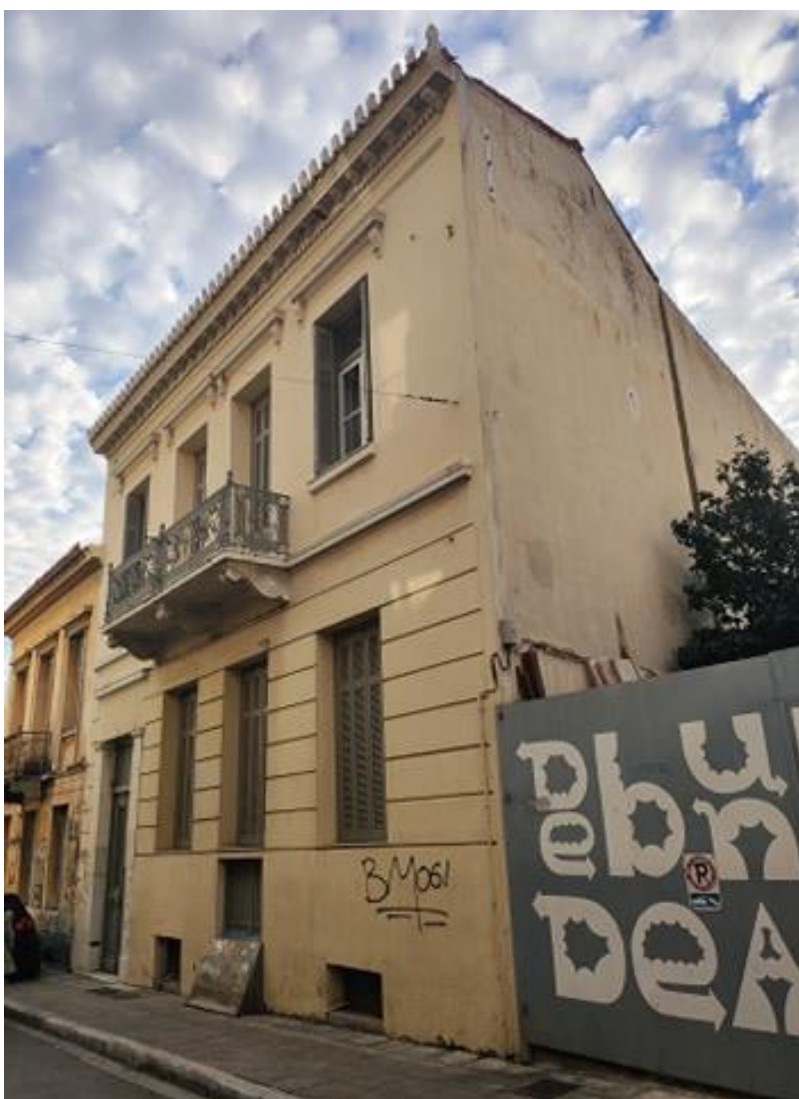
Εικόνα 44 Κτίριο επί της οδού Βύρωνος

Το επόμενο κτίριο που βρίσκεται στην ίδια πλευρά επί της οδού Βύρωνος, έχει πολλά κοινά χαρακτηριστικά με το προηγούμενο. Πρόκειται για μια διώροφη οικοδομή που χρησιμοποιείται ως κατοικία μόνο που σε αυτή την περίπτωση δεν υπάρχει αυλή, αλλά η κεντρική είσοδος της κατοικίας βρίσκεται στην όψη επί της οδού Βύρωνος.

Σε γενικές γραμμές πρόκειται για ένα καλά διατηρημένο κτίριο με μερικές μόνο φθορές στην όψη του. Όπως και στο προηγούμενο κτίριο οι φθορές αυτές περιορίζονται σε σαθρά επιχρίσματα του τοίχου, ξεθώριασμα των χρωματισμών και σκουριασμένα μεταλλικά στοιχεία, όμως το μέγεθος της φθοράς που εμφανίζεται μοιάζει να είναι μικρότερο συγκριτικά με το κτίριο που αναφέρθηκε νωρίτερα.

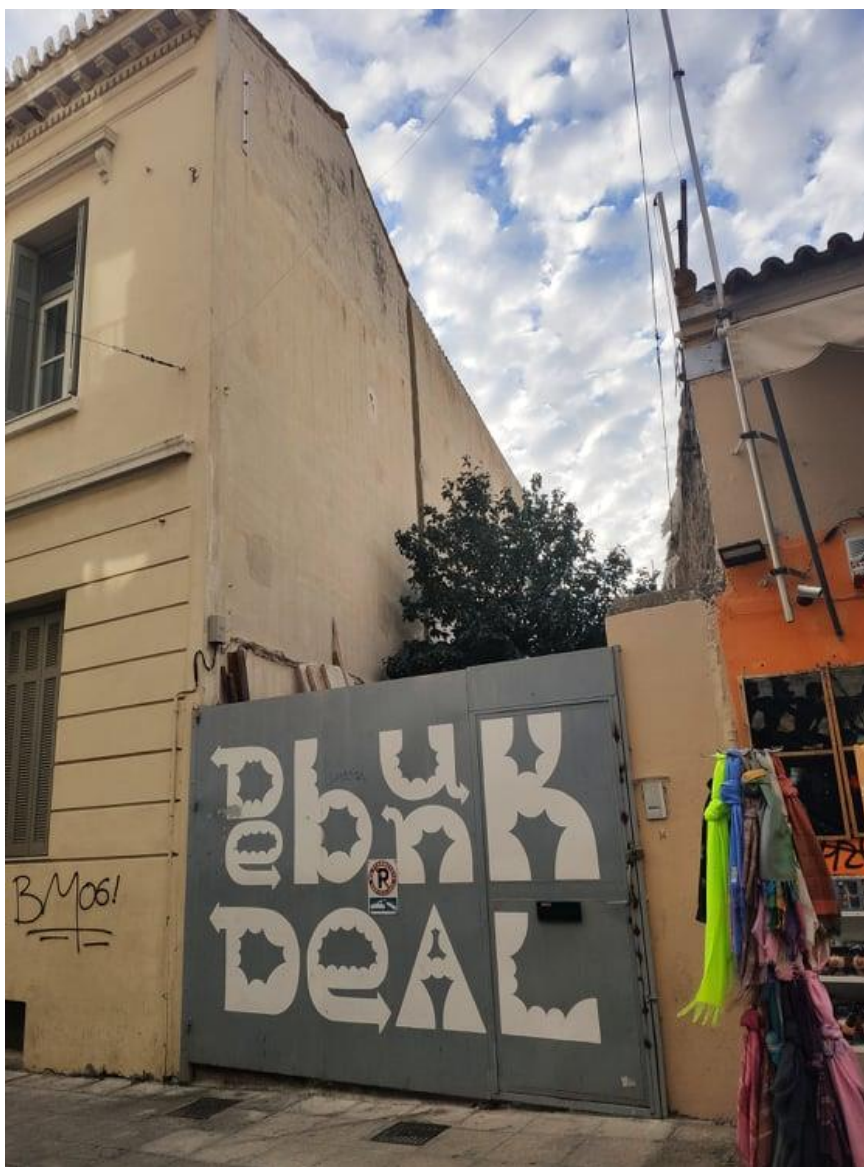
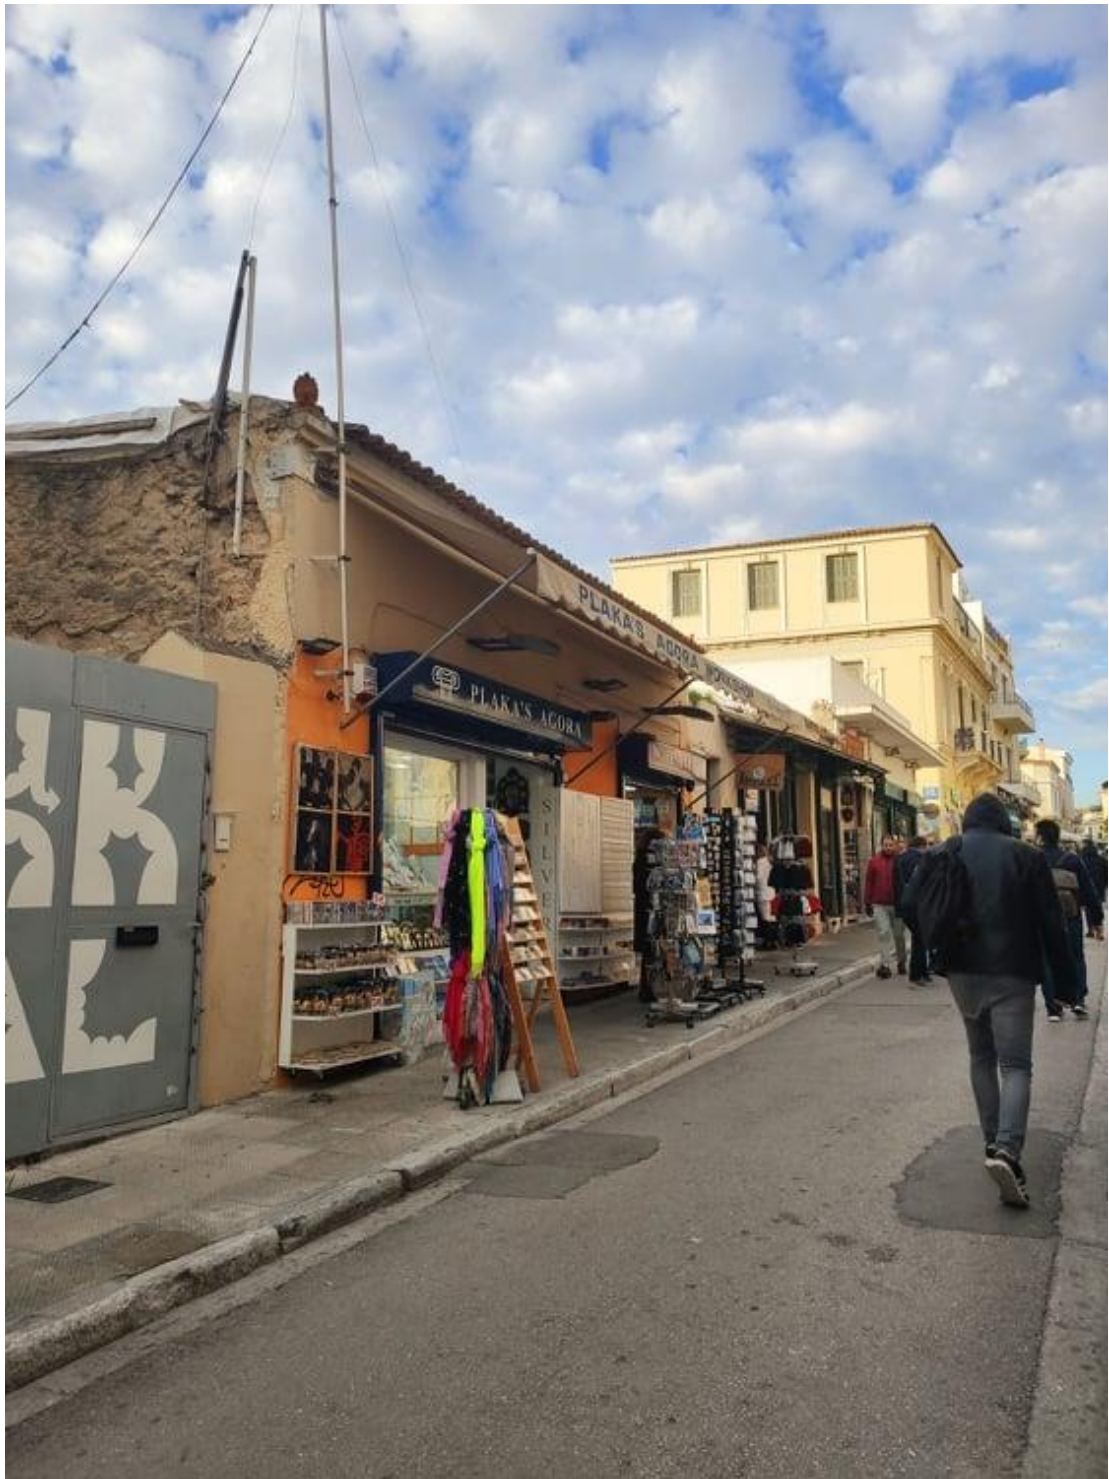
Στην συνέχεια, εμφανίζεται η μάντρα της αυλής ενός κτιρίου η όψη του οποίου όμως δεν είναι ορατή επί της οδού Βύρωνος. Αμέσως μετά από την μάντρα αυτή βρίσκεται ένα ισόγειο οικοδόμημα που λειτουργεί ως κατάστημα. Αντίστοιχα με το προηγούμενο κατάστημα που συναντήσαμε κατά μήκος της οδού, η όψη του είναι καλυμμένη με εμπορεύματα, ενώ έχουν τοποθετηθεί πινακίδες και άλλα στοιχεία που έρχονται σε αντίθεση με τον ιστορικό χαρακτήρα της Πλάκας. Παρόλα αυτά λόγω της παλαιότητας της οικοδομής, οι φθορές του κτιρίου είναι περισσότερο εμφανείς στην συγκεκριμένη περίπτωση.

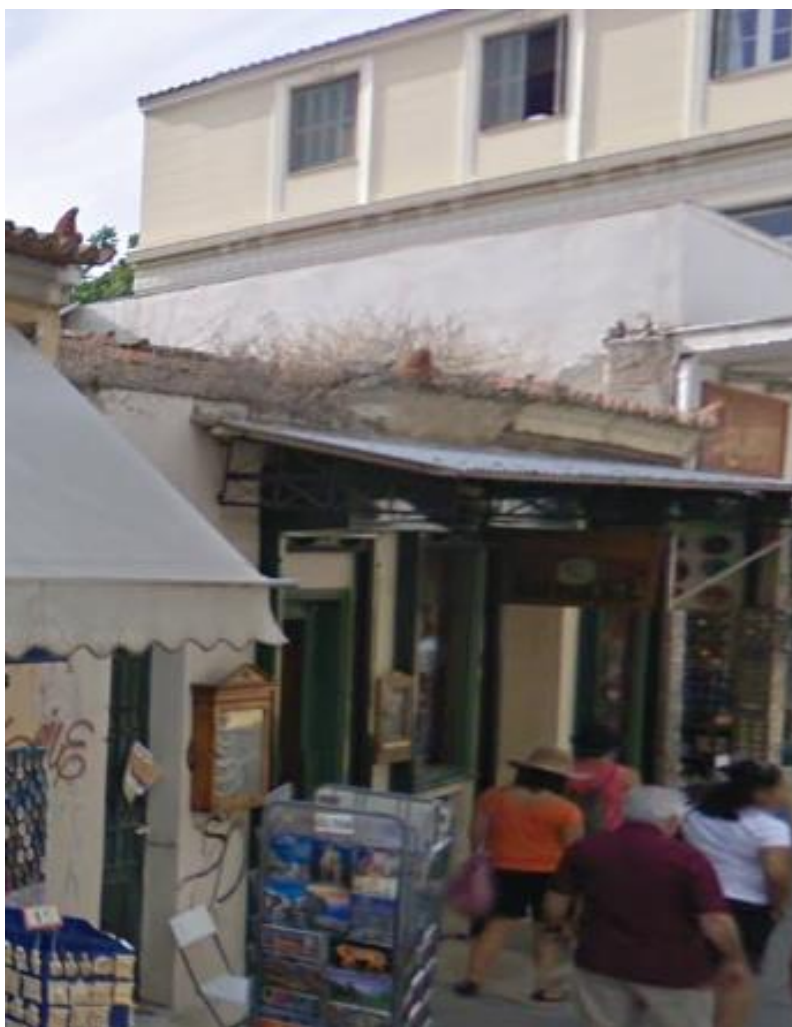
Εικόνα 47 Κτίριο επί της οδού Βύρωνος

Το επόμενο κτίριο επί της οδού Βύρωνος πρόκειται και πάλι ισόγειο κατάστημα. Γενικότερα τα καταστήματα που βρίσκονται κατά μήκος της οδού παρουσιάζουν αρκετά κοινά χαρακτηριστικά, με αποτέλεσμα να υπάρχουν παρόμοια προβλήματα.

Όπως και στις προηγούμενες περιπτώσεις, συναντάμε φθορές στους τοίχους και στα στοιχεία του κτιρίου, ενώ άσχημη εικόνα δίνει το μεταλλικό σκέπαστρο που έχει τοποθετηθεί. Μπορεί στο πλάτος του πεζοδρομίου έξω από αυτό το κατάστημα να είναι πιο πλατύ σε σχέση με τις προηγούμενες αναφορές, όμως η ασφαλής διέλευση των περαστικών παραμένει ένα πολύ σημαντικό ζήτημα.

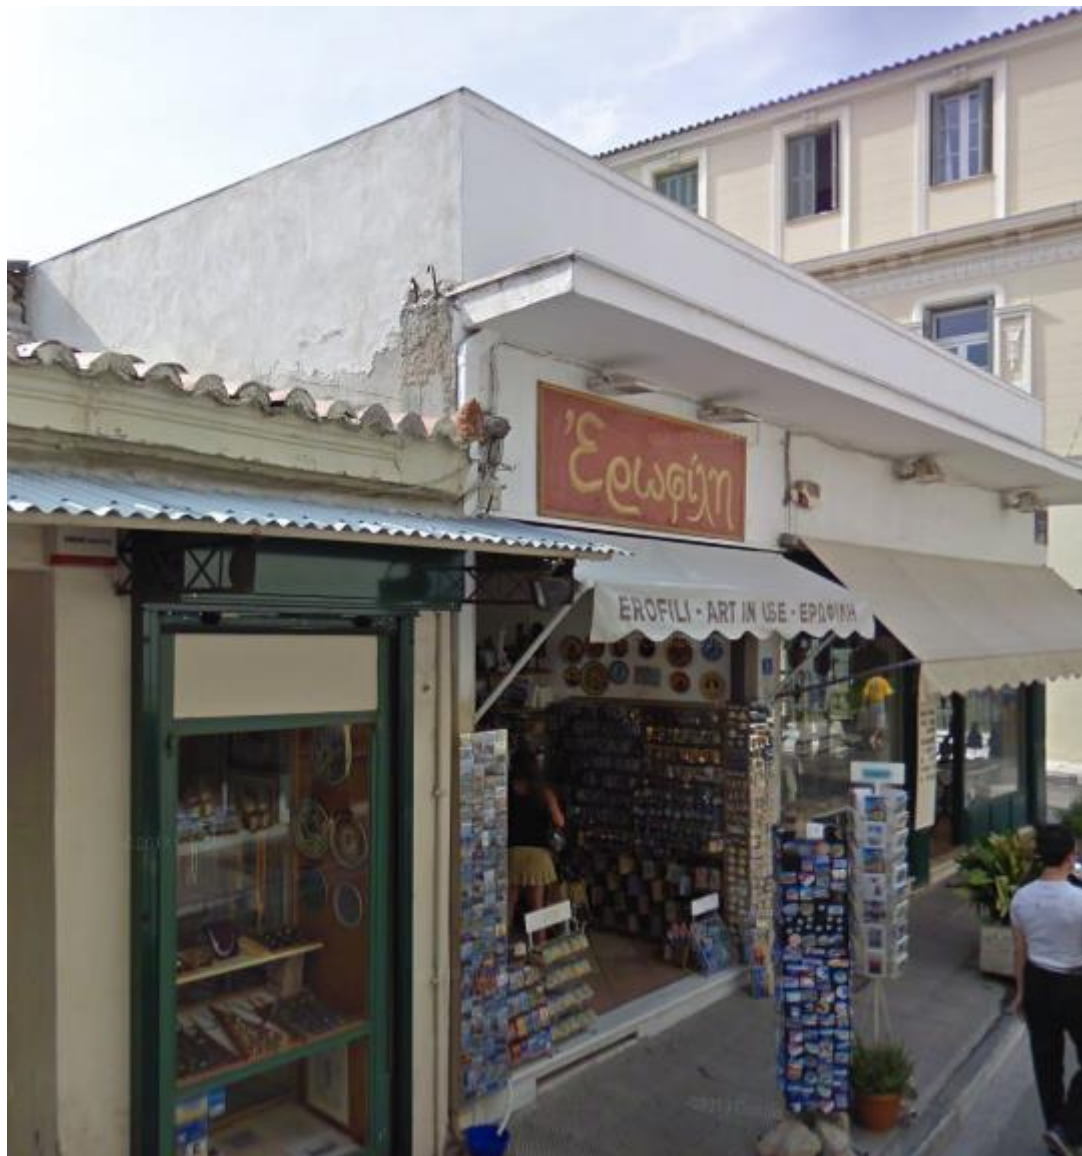
Το κτίριο που βρίσκεται στην συμβολή των οδών Βύρωνος και Βάχχου στεγάζει δύο ισόγεια καταστήματα.

Η όψη αυτού του καταστήματος είναι σχετικά καλή σε σχέση με τα υπόλοιπα καταστήματα καθώς δεν υπάρχουν αφίσες και κρεμασμένα εμπορεύματα. Η ταμπέλα του μαγαζιού θυμίζει την παλαιά κουλτούρα της Πλάκας όπως και ο σκούρος πράσινος χρωματισμός στο γωνιακό κατάστημα.

Στην συγκεκριμένη περίπτωση δεν υπάρχει μεγάλο πρόβλημα με τα εμπορεύματα που έχουν τοποθετηθεί στο πεζοδρόμιο.

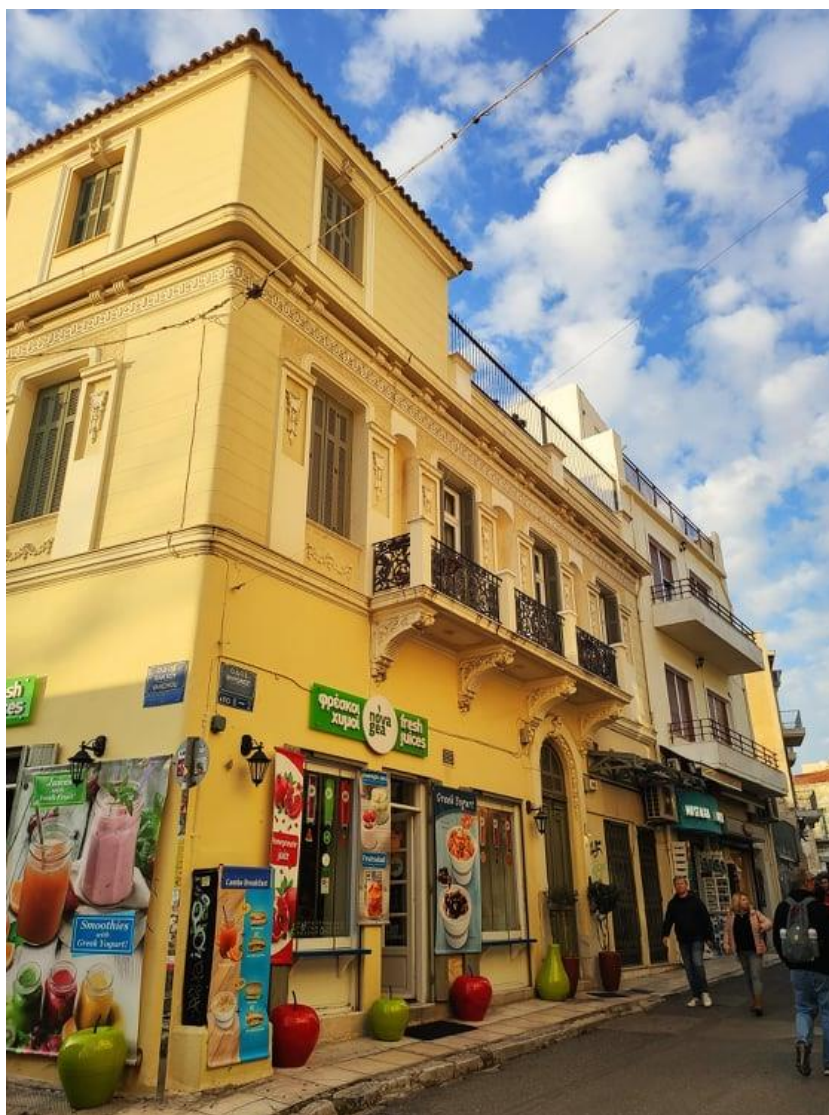
Το κτίριο που βρίσκεται στην άλλη πλευρά της συμβολής των οδών Βάχχου και Βύρωνος είναι όπως αναφέρθηκε ήδη ένα πολύ καλά διατηρημένο τριώροφο οικοδόμημα. Ένα τμήμα του τρίτου ορόφου χρησιμοποιείται ως βεράντα, όπου έχουν τοποθετηθεί διάφορα φυτά, ομορφαίνοντας την όψη του. Στον ισόγειο χώρο του κτιρίου στεγάζεται ένα κατάστημα , ενώ οι ορόφοι φαίνεται να χρησιμοποιούνται ως κατοικίες.

Σε αντίθεση με τις όμορφες και καλοδιατηρημένες όψεις του κτιρίου τόσο κατά μήκος της οδού Βάχχου όσο και κατά μήκος της οδού Βύρωνος, έρχεται η όψη του ισόγειου καταστήματος η είσοδος του οποίου βρίσκεται από στην οδό Βύρωνος. Το συγκεκριμένο κτίριο έχει αρκετά και εμφανή νεοκλασικά στοιχεία, τα οποία έρχονται σε αντιπαράθεση με το τμήμα του ισόγειου που λειτουργεί ως κατάστημα, καθώς καλύπτεται κυρίως από εμπορεύματα και διάφορα άλλα διαφημιστικά στοιχεία.

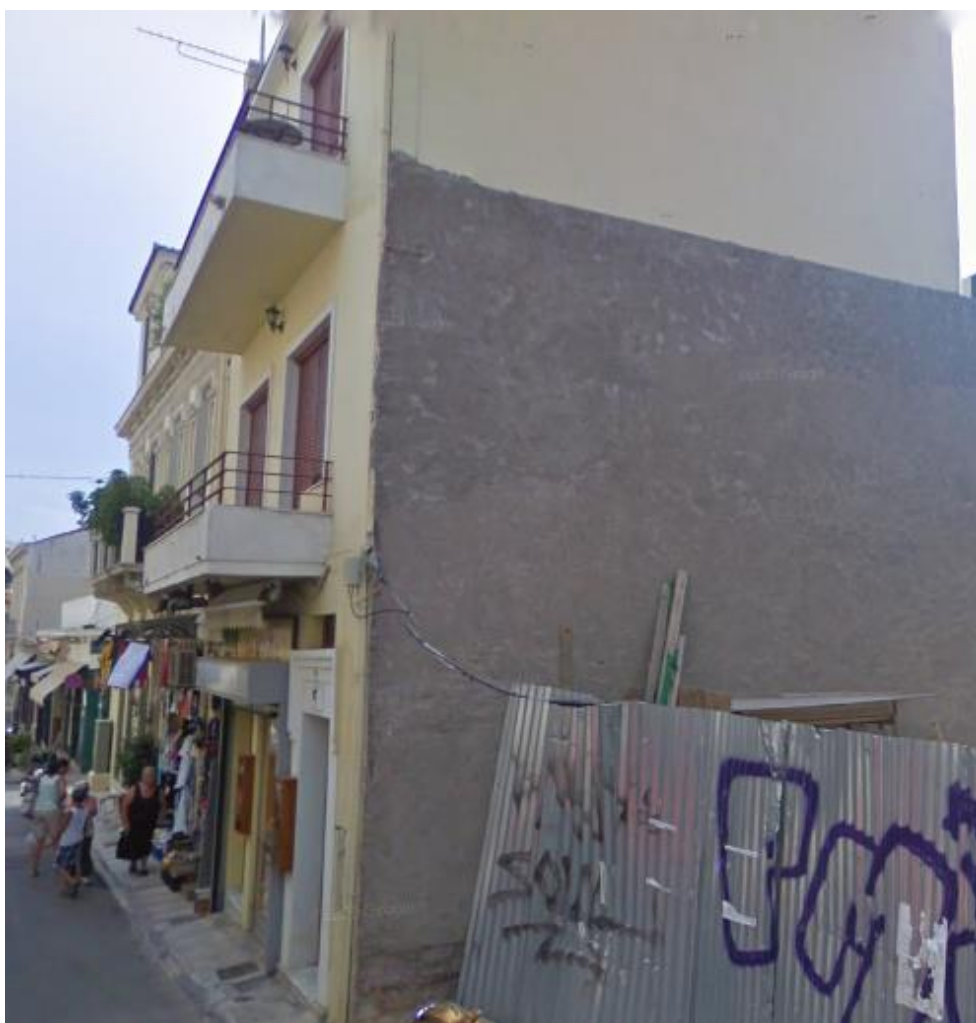
Εικόνα 50 Κτίριο επί της οδού Βύρωνος

Το κτίριο που ακολουθεί είναι μια τετραώροφη οικοδομή, όπου στον ισόγειο χώρο λειτουργούν καταστήματα, ενώ οι όροφοι χρησιμοποιούνται ως κατοικίες. Παρά τα λίγα διακοσμητικά στοιχεία που υπάρχουν στο κτίριο, η οικοδομή αυτή δεν αποτελεί δείγμα νεοκλασικού ρυθμού.

Οι φθορές στην όψη του κτιρίου δεν είναι έντονες και ο εξώστης μας δείχνει ότι ίσως πρόκειται για μεσοπολεμικό κτίριο. Το πιο σημαντικό πρόβλημα είναι και εδώ η διέλευση των πεζών, καθώς το πλάτους του πεζοδρομίου αποτρέπει την διέλευση από το συγκεκριμένο σημείο, ενώ σε πολλές περιπτώσεις αναγκάζει τους διερχόμενους να μεταβούν στην άσφαλο για να καταφέρουν να διασχίσουν την περιοχή.

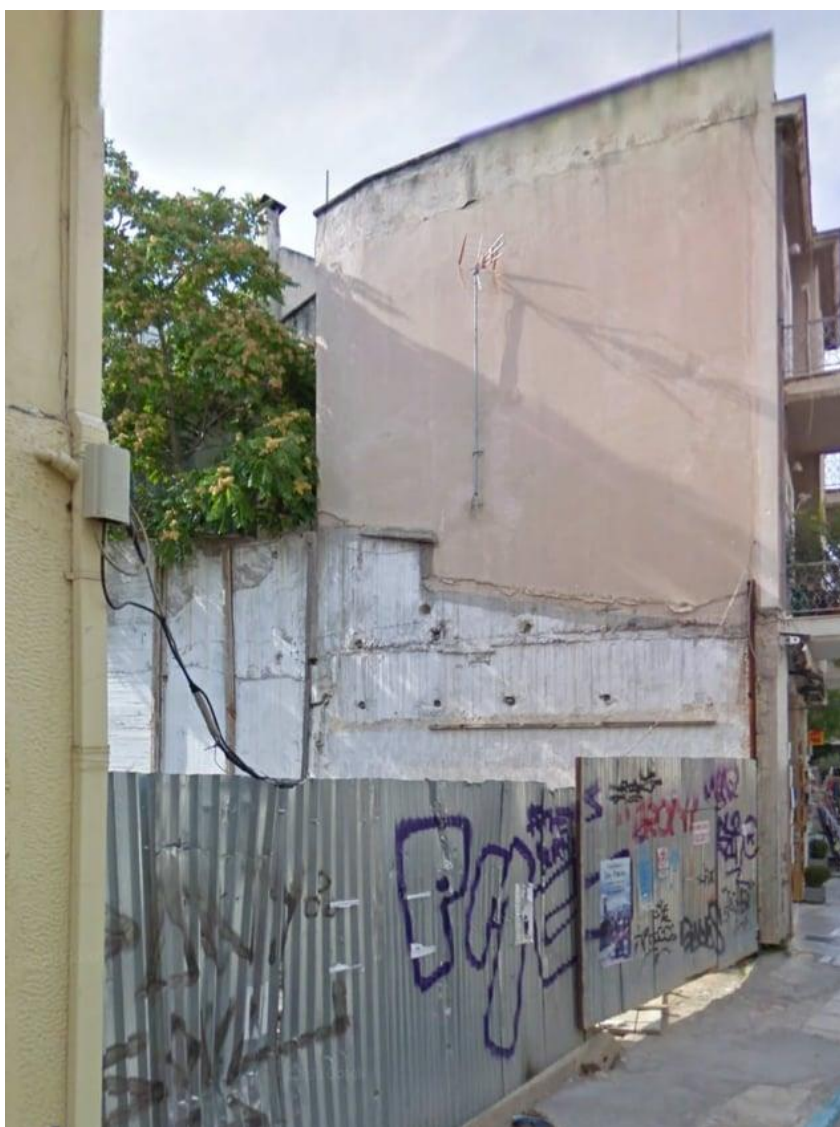
Εικόνα 51 Κτίριο επί της οδού Βύρωνος

Ακριβώς μετά από το τετραώροφο κτίριο που αναφέρθηκε προηγουμένως, υπάρχει ένας κενός χώρος ο οποίος έχει μείνει αρκετά χρόνια ανεκμετάλλετος. Μια νέα οικοδομή που θα ανταποκρίνεται σε όλες τις προϋποθέσεις και ανάγκες της συνοικίας θα συνέβαλε στην αναβάθμιση της περιοχής. Η σημερινή μορφή όμως του συγκεκριμένου χώρου κάθε άλλο παρά θετική είναι για την γενικότερη εικόνα της Πλάκας, καθώς μέχρι και τα προστατευτικά στοιχεία που έχουν προσθέσει έχουν φθαρεί από το πέρασμα του χρόνου και από την άσχημη μεταχείριση.
