ΠΑΝΕΠΙΣΤΗΜΙΟ ΠΕΛΟΠΟΝΝΗΣΟΥ
ΤΜΗΜΑ: ΠΟΛΙΤΙΚΩΝ ΜΗΧΑΝΙΚΩΝ Τ.Ε.

ΠΤΥΧΙΑΚΗ ΕΡΓΑΣΙΑ

**ΘΕΜΑ: ΑΝΑΠΛΑΣΗ ΣΤΙΣ ΟΔΟΥΣ ΒΥΡΩΝΟΣ ΚΑΙ ΒΑΚΧΟΥ
ΣΤΗ ΣΥΝΟΙΚΙΑ ΤΗΣ ΠΛΑΚΑΣ**

(Subject: Rehabilitation in Vryonos and Vakchou streets in the quarter of Plaka)

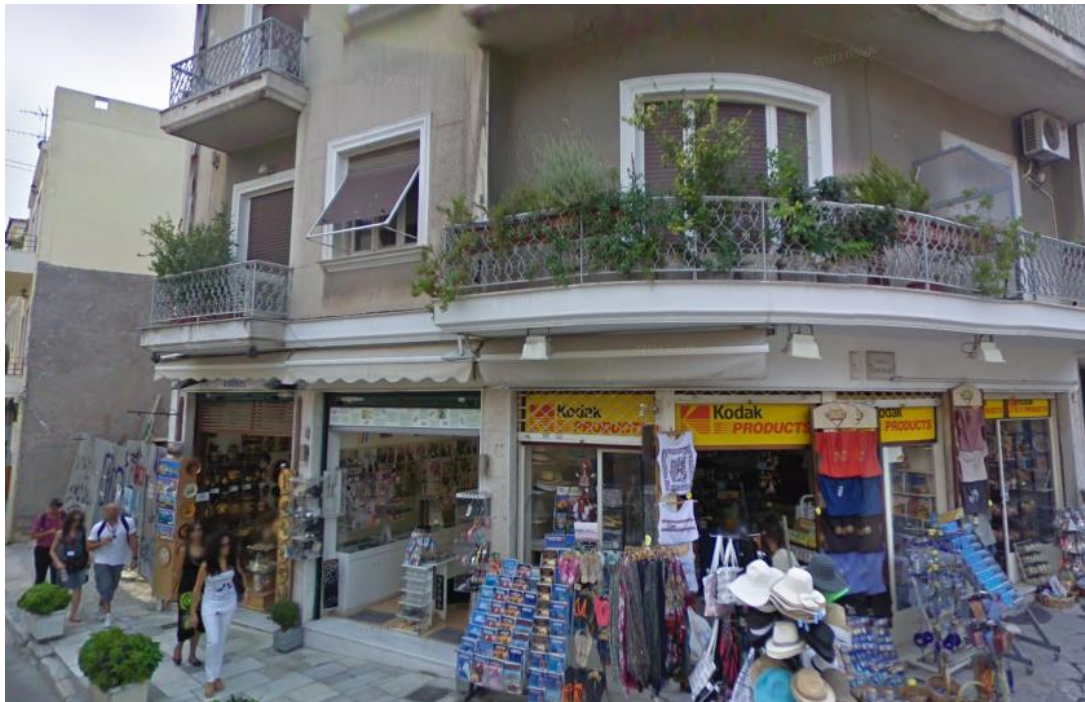
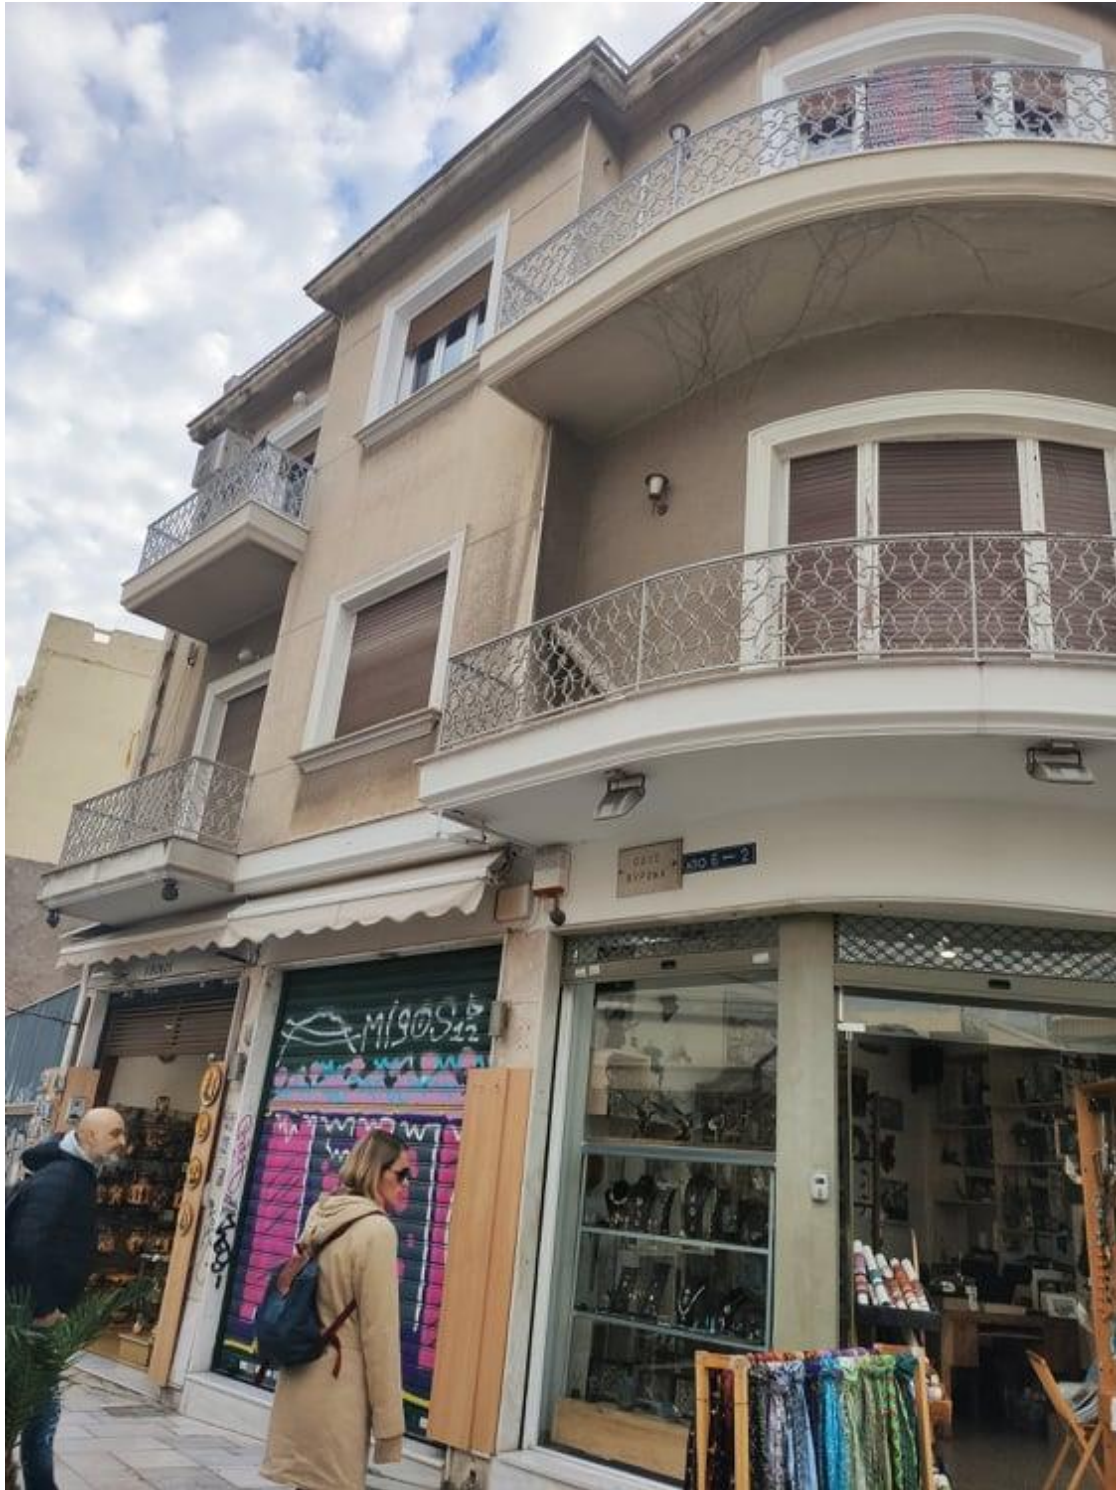
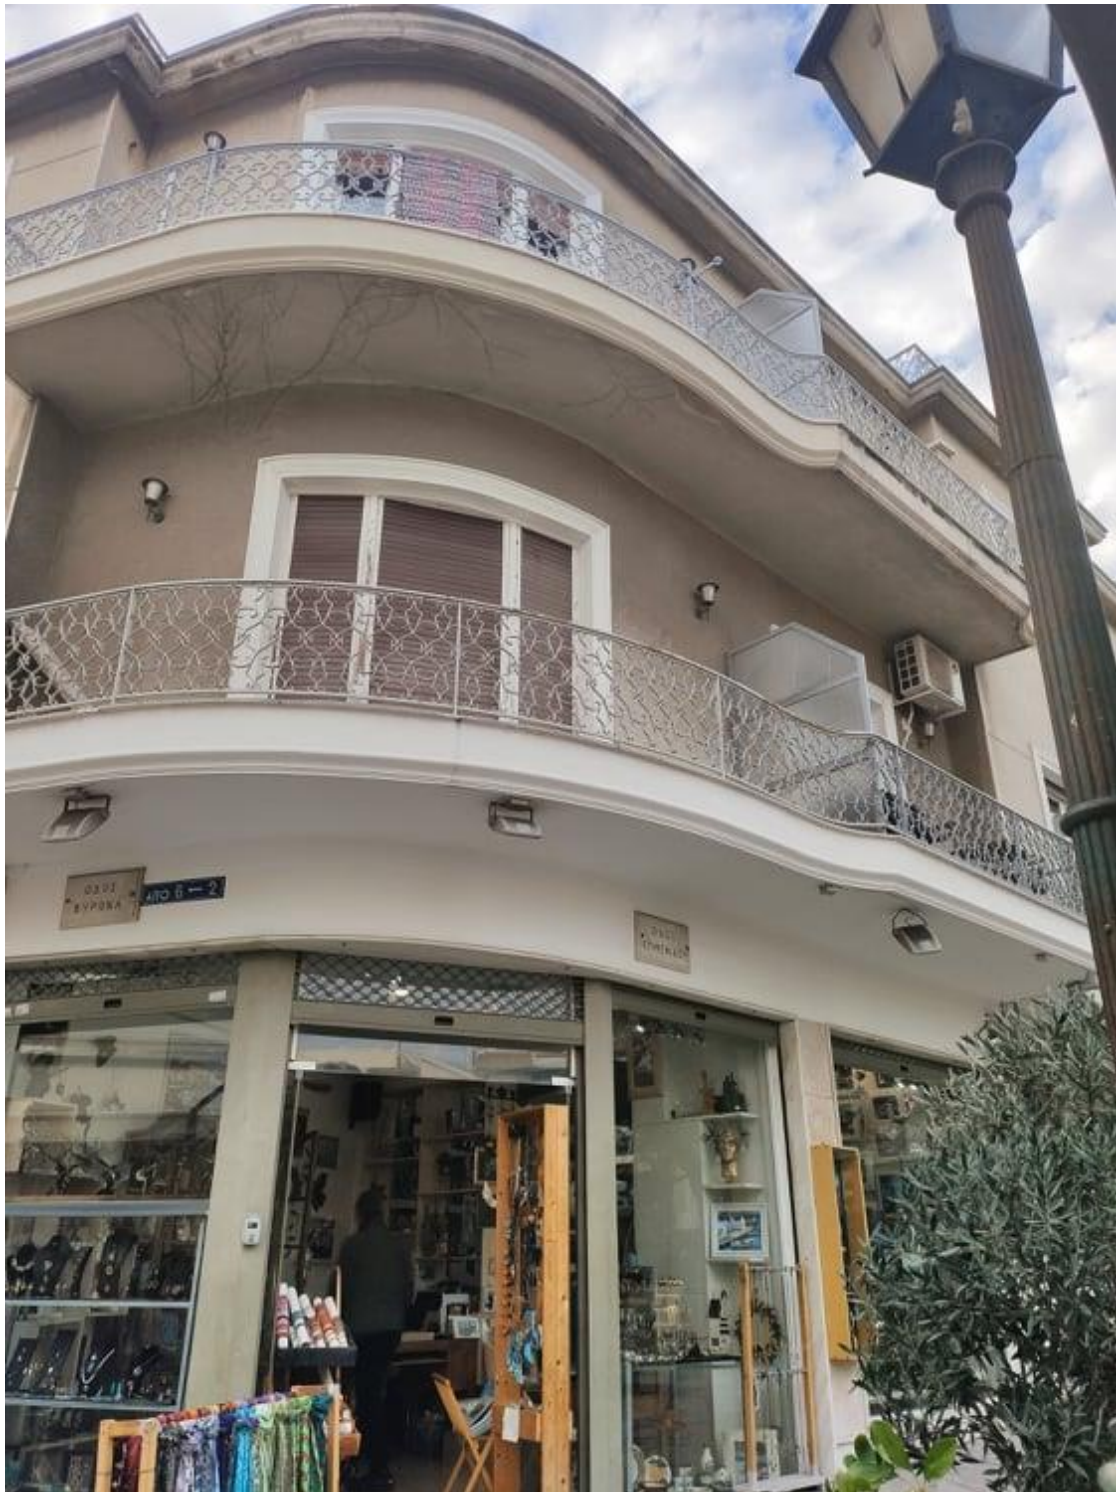
Το τελευταίο κτίριο που συναντάει κανείς από αυτή την πλευρά της οδού Βύρωνος είναι μια τριώροφη οικοδομή με αντίστοιχα στοιχεία και χρήσεις όπως στις προηγούμενες περιπτώσεις που συναντήσαμε. Πρόκειται για μια μεγάλη οικοδομή η οποία στεγάζει αρκετά καταστήματα και κατοικίες.

Το οικοδόμημα αυτό όπως και το τετραώροφο κτίριο που αναφέρθηκε νωρίτερα φαίνεται να δημιουργήθηκε σε μεταγενέστερο χρόνο και να μην είναι νεοκλασικού ρυθμού. Το πέρασμα των χρόνων όμως έχει δημιουργήσει διάφορες φθορές στην όψη του κτιρίου χωρίς όμως να θεωρούνται επικίνδυνες για τους κατοίκους και τους περαστικούς. Οι φθορές που εμφανίζονται είναι μικρής σημασίας. Οι κύριες επεμβάσεις που πρέπει να πραγματοποιηθούν στον χώρο αφορούν στην μετατροπή που έχει υποστεί το ύψος της Πλάκας.

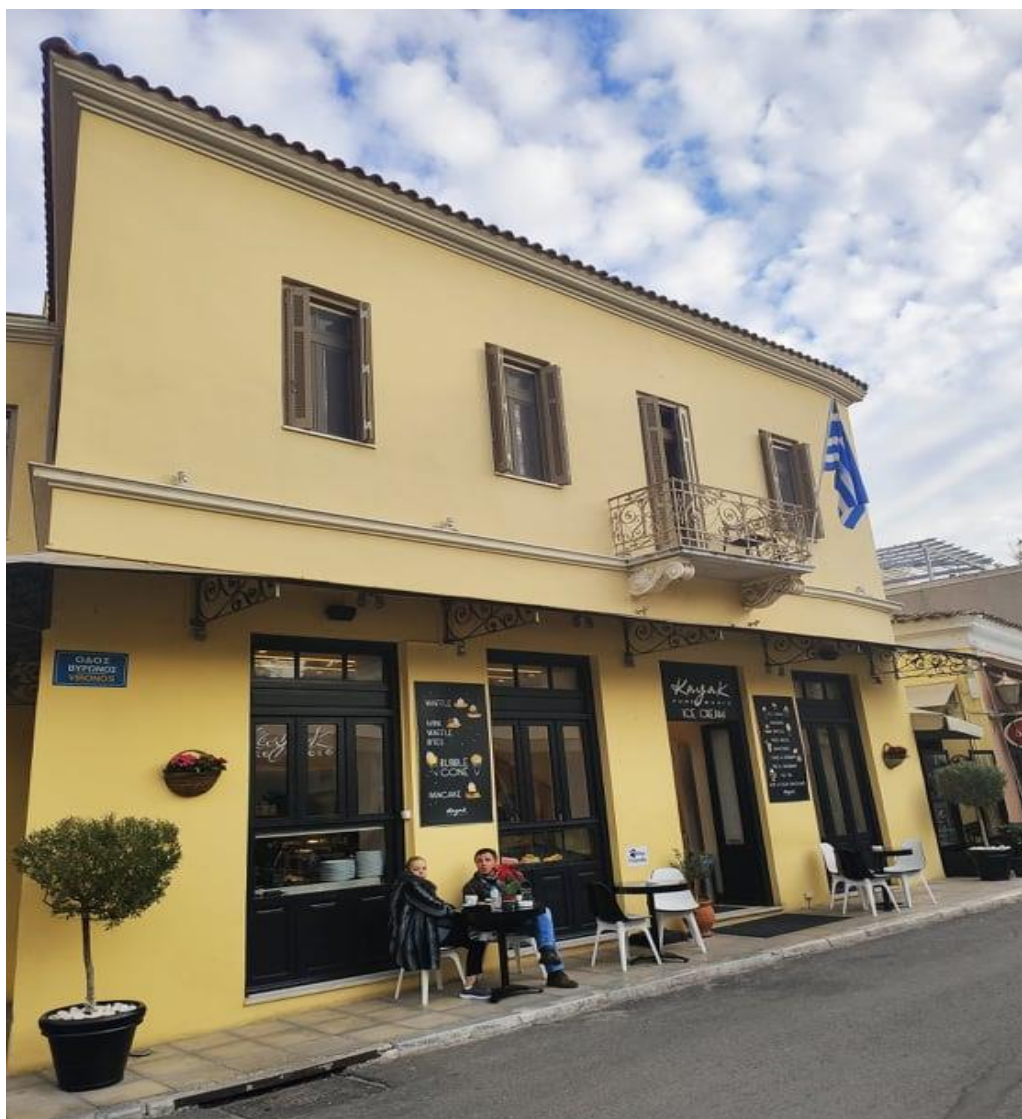
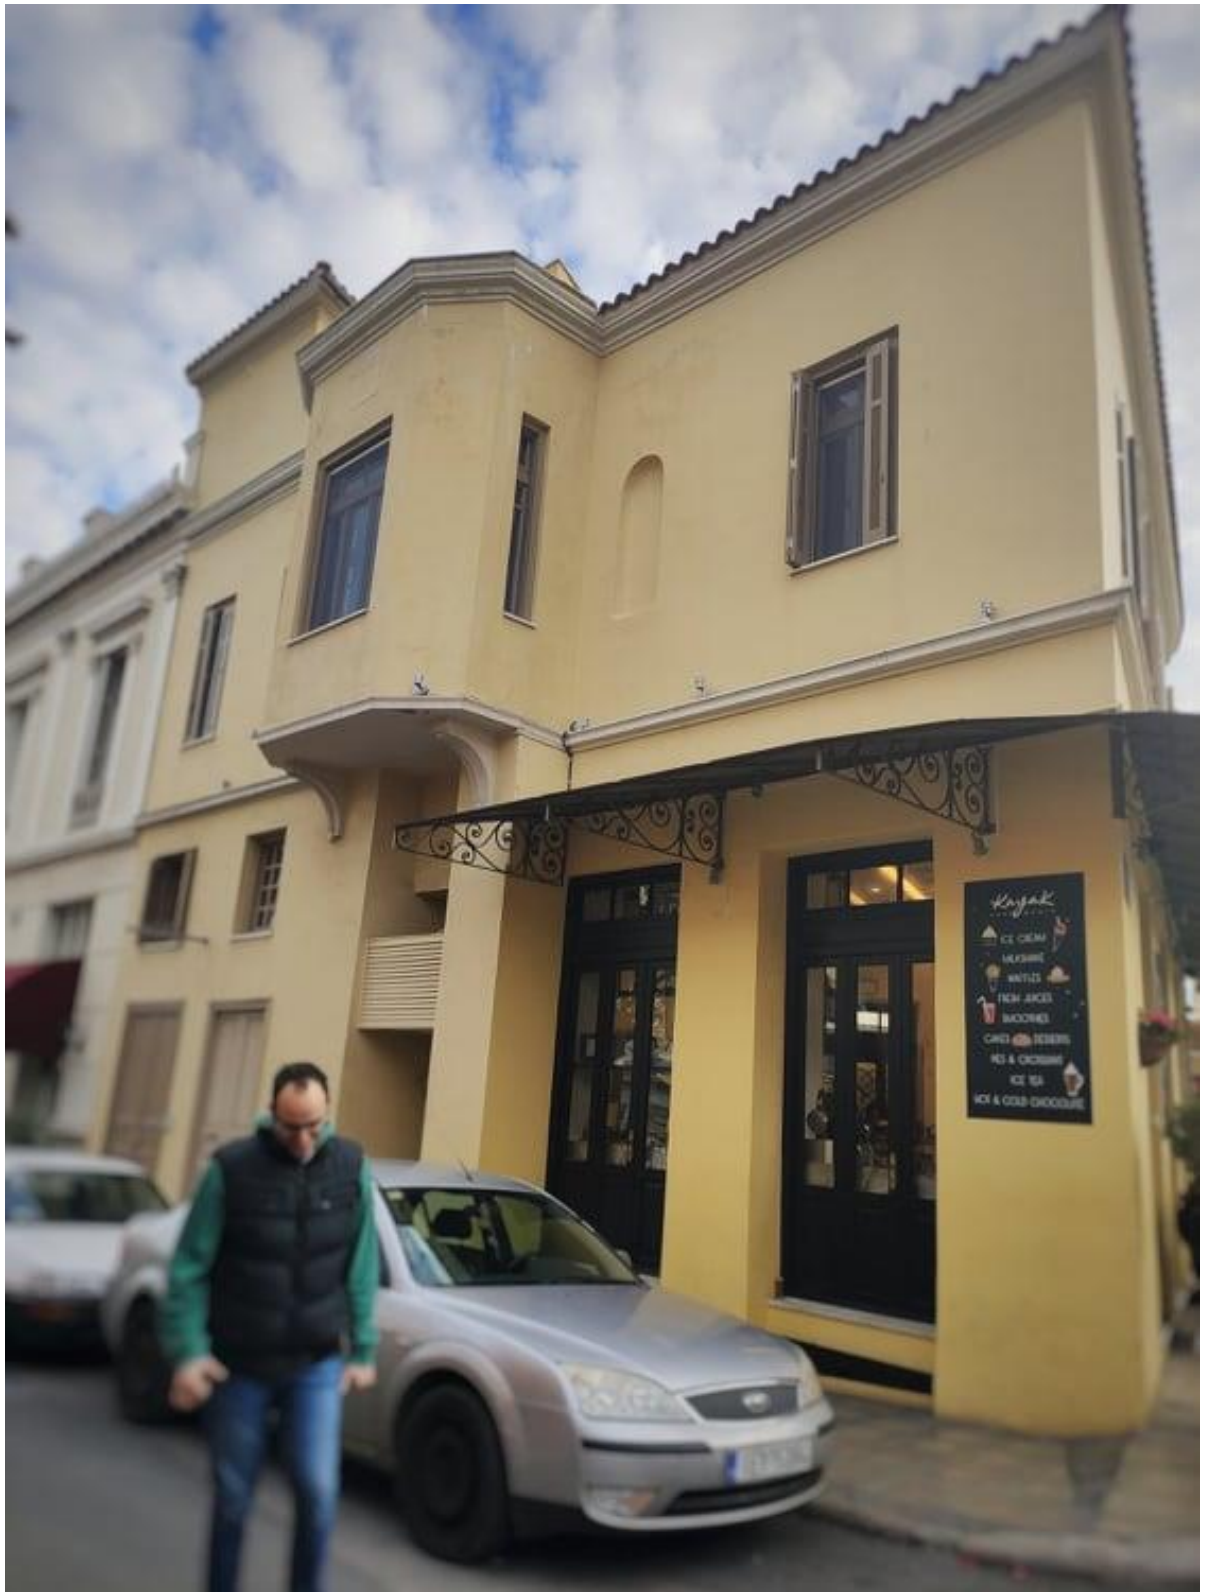
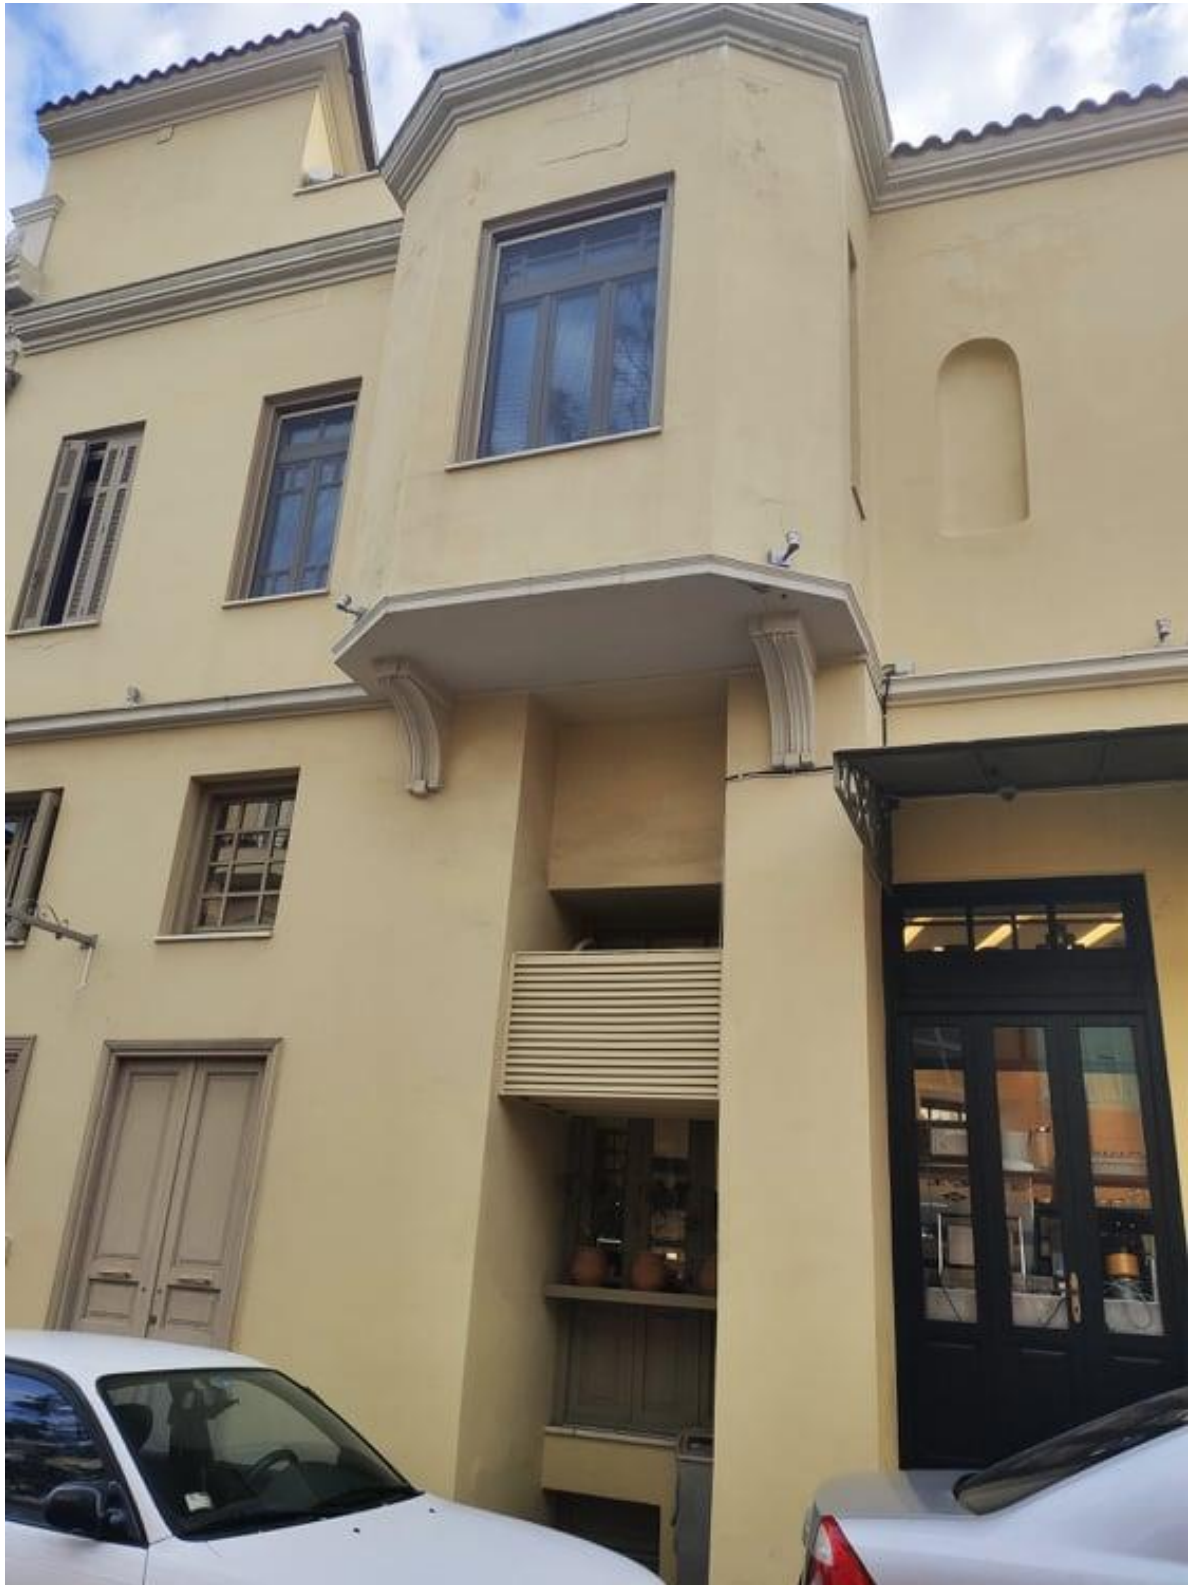
Η οδός Βύρωνος αποτελείται κυρίως από διάφορα μικρά καταστήματα, χαρακτηριστικό κομμάτι της περιοχής. Κατά μήκος της οδού, απέναντι από την πλατεία που φιλοξενεί το μνημείο του Λυσικράτους υπάρχει μια νεοκλασική διώροφη οικοδομή η οποία λειτουργεί ως χώρος εστίασης. Η όψη του κτιρίου είναι αρκετά προσεγμένη, χωρίς ιδιαίτερες φθορές. Όπως έχει ήδη αναφερθεί σε αρκετές περιπτώσεις για κτίρια που βρίσκονται επί της οδού Βύρωνος, η διέλευση των πεζών είναι σχεδόν αδύνατη. Στον εξωτερικό χώρο του καταστήματος έχουν τοποθετηθεί κατά μήκος του πεζοδρομίου αρκετά τραπέζια που εξυπηρετούν στις ανάγκες του καταστήματος.

Καθώς το κτίριο βρίσκεται απέναντι από ένα ιστορικό μνημείο μεγάλης σημασίας, είναι απαραίτητο να ληφθούν οι κατάλληλες αποφάσεις για την ανάδειξη και αναβάθμιση της περιοχής, με τέτοιο τρόπο ώστε να προσελκύσει περισσότερους επισκέπτες, χωρίς όμως να καθιστά επικίνδυνη την διαμονή τους στον χώρο

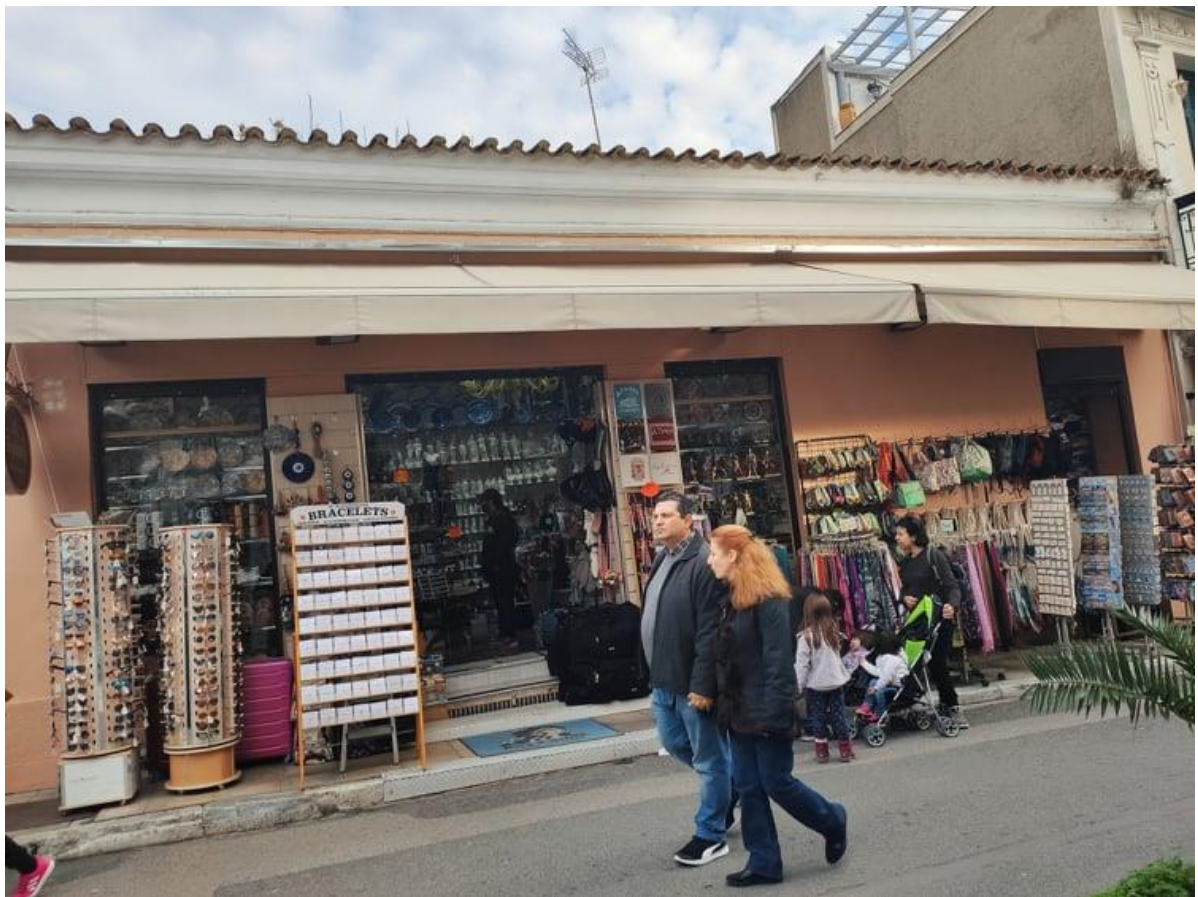
Εικόνα 58 Κτίριο επί της οδού Βύρωνος

Το επόμενο κτίριο που συναντάμε είναι ένα ισόγειο κατάστημα .Εκτός από μικρές φθορές που εμφανίζονται σε όλα τα κτίρια της περιοχής λόγω παλαιότητας, φαίνεται να είναι ένα αρκετά καλά διατηρημένο οικοδόμημα.

Όπως και στο προηγούμενο κτίριο, το σημαντικότερο πρόβλημα είναι η διέλευση των πεζών λόγω των εμπορευμάτων που έχουν τοποθετηθεί κατά μήκος του δρόμου.

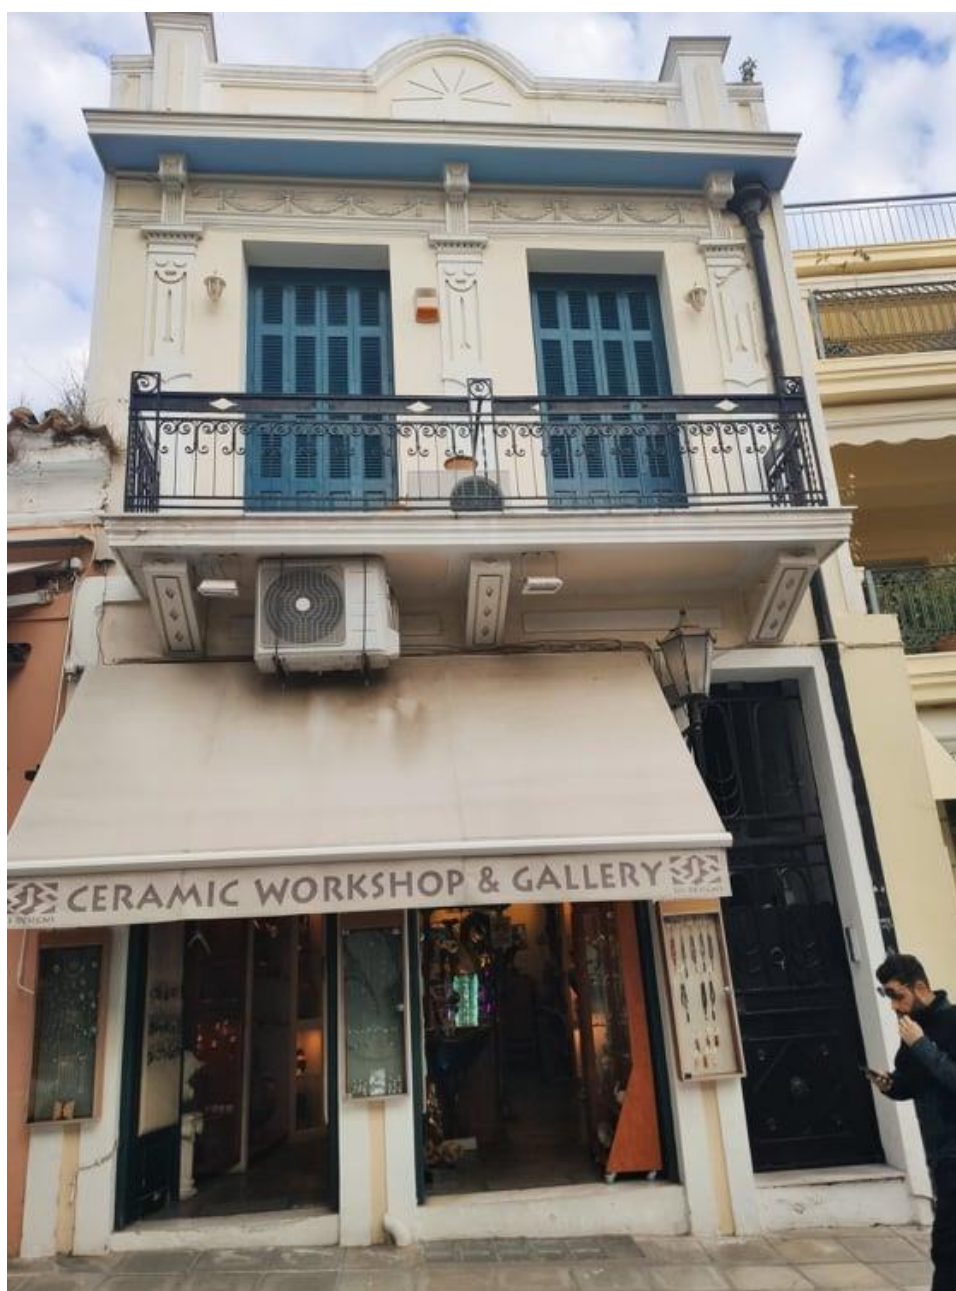
Εικόνα 59 Κτίριο επί της οδού Βύρωνος

Δεν εμφανίζονται ιδιαίτερες φθορές στο κτίριο από κατασκευαστική άποψη. Το πρόβλημα και εδώ είναι η αλλοίωση του χαρακτήρα της περιοχής με την τοποθέτηση διαφημιστικών στοιχείων. Αξίζει να αναφέρουμε ότι στην συγκεκριμένη περίπτωση η χρήση των πινακίδων και άλλων μοντέρνων στοιχείων δεν είναι τόσο έντονη όσο σε άλλα καταστήματα.

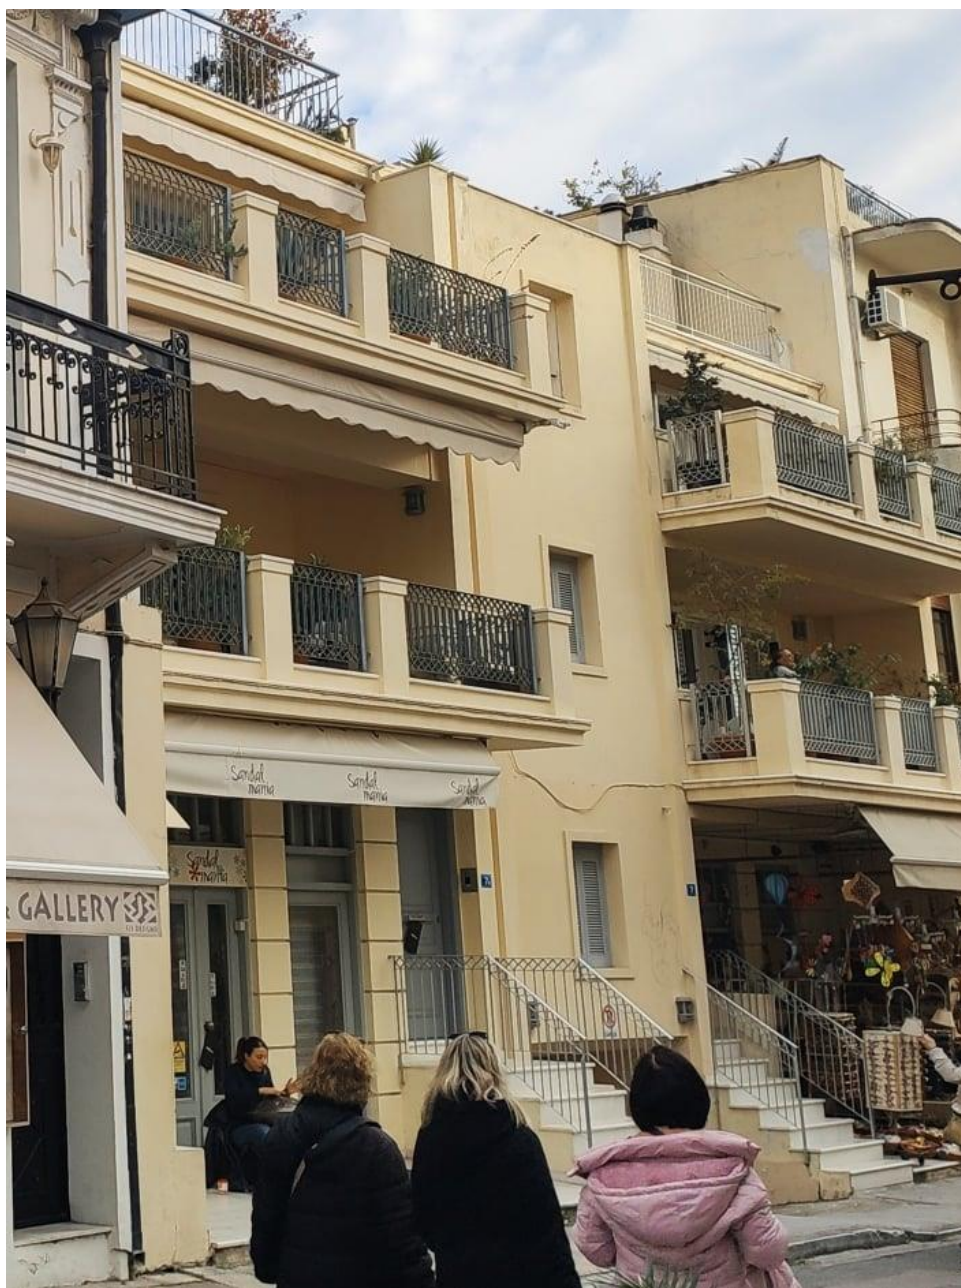
Εικόνα 60 Κτίριο επί της οδού Βύρωνος

Η όψη του κτιρίου δεν βρίσκεται σε ευθεία με τα προηγούμενα κτίρια με αποτέλεσμα να δημιουργείται μια εσοχή, όπου τοποθετούν τα διάφορα εμπορεύματα.

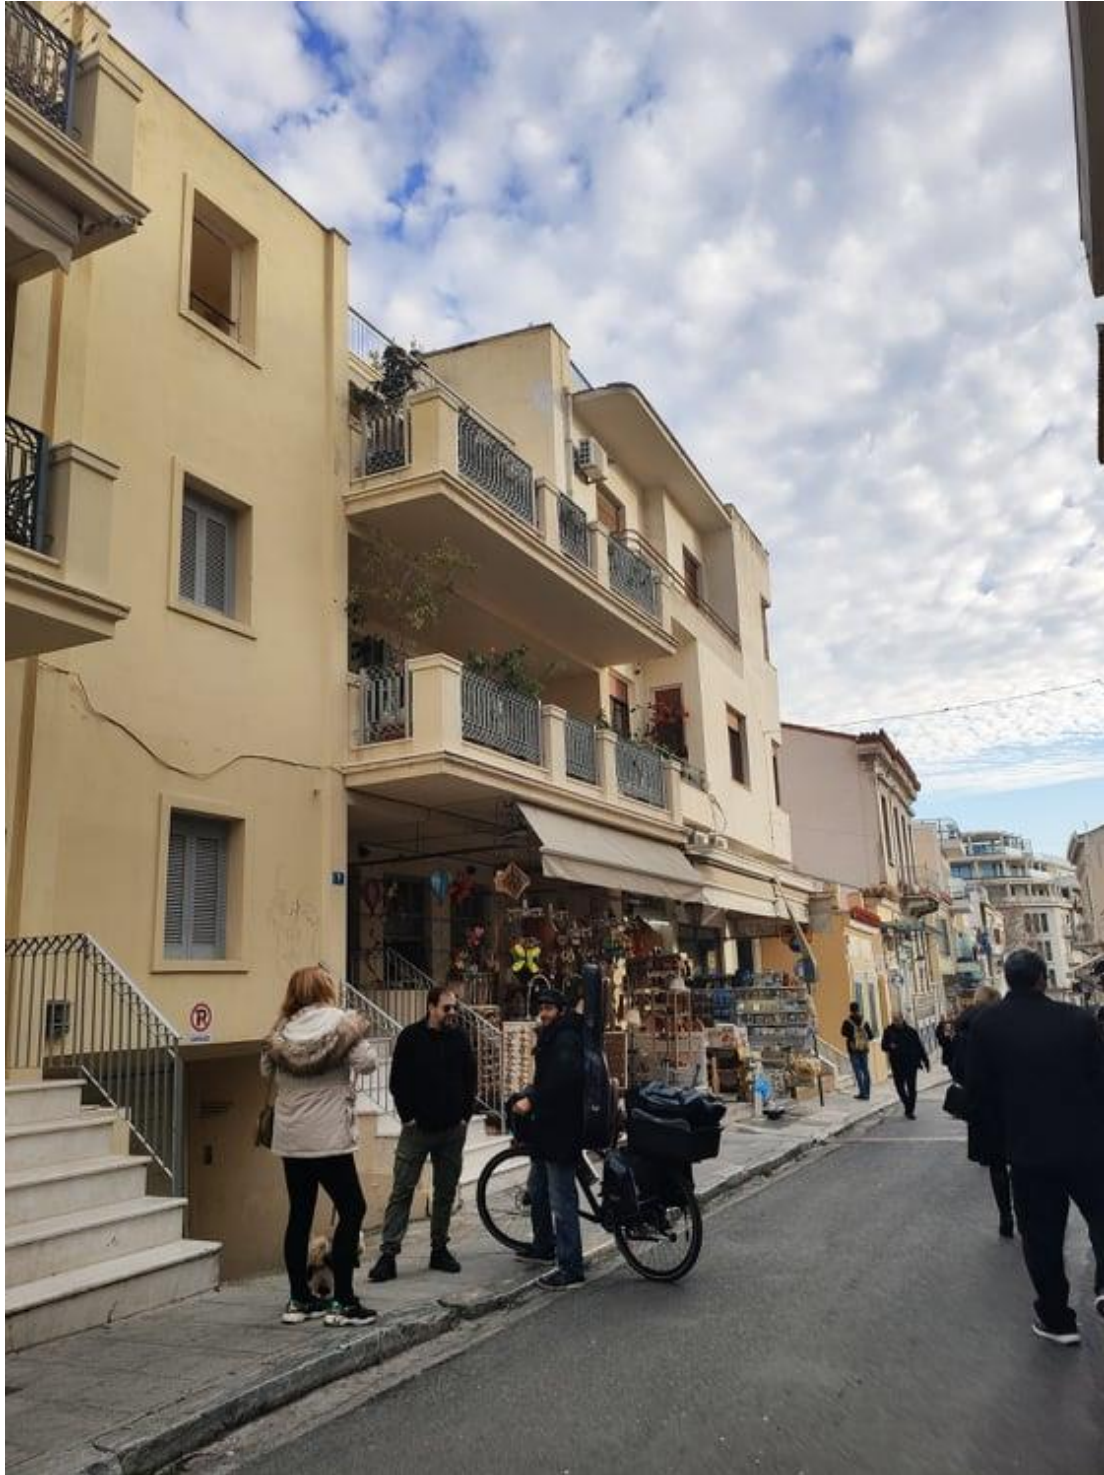
Εικόνα 61 Κτίριο επί της οδού Βύρωνος

Ακριβώς δίπλα, έχει κατασκευαστεί μια άλλη τριώροφη οικοδομή με τα ίδια χαρακτηριστικά. Ο ισόγειος χώρος λειτουργεί ως κατάστημα, ενώ οι δύο όροφοι χρησιμοποιούνται ως κατοικίες. Αντίστοιχα και σε αυτή την περίπτωση δεν υπάρχουν φθορές στην όψη του κτιρίου. Τα διαφημιστικά στοιχεία είναι αρκετά έντονα, αλλά και εδώ η εσοχή της οικοδομής επιτρέπει την ασφαλή διέλευση των πεζών.

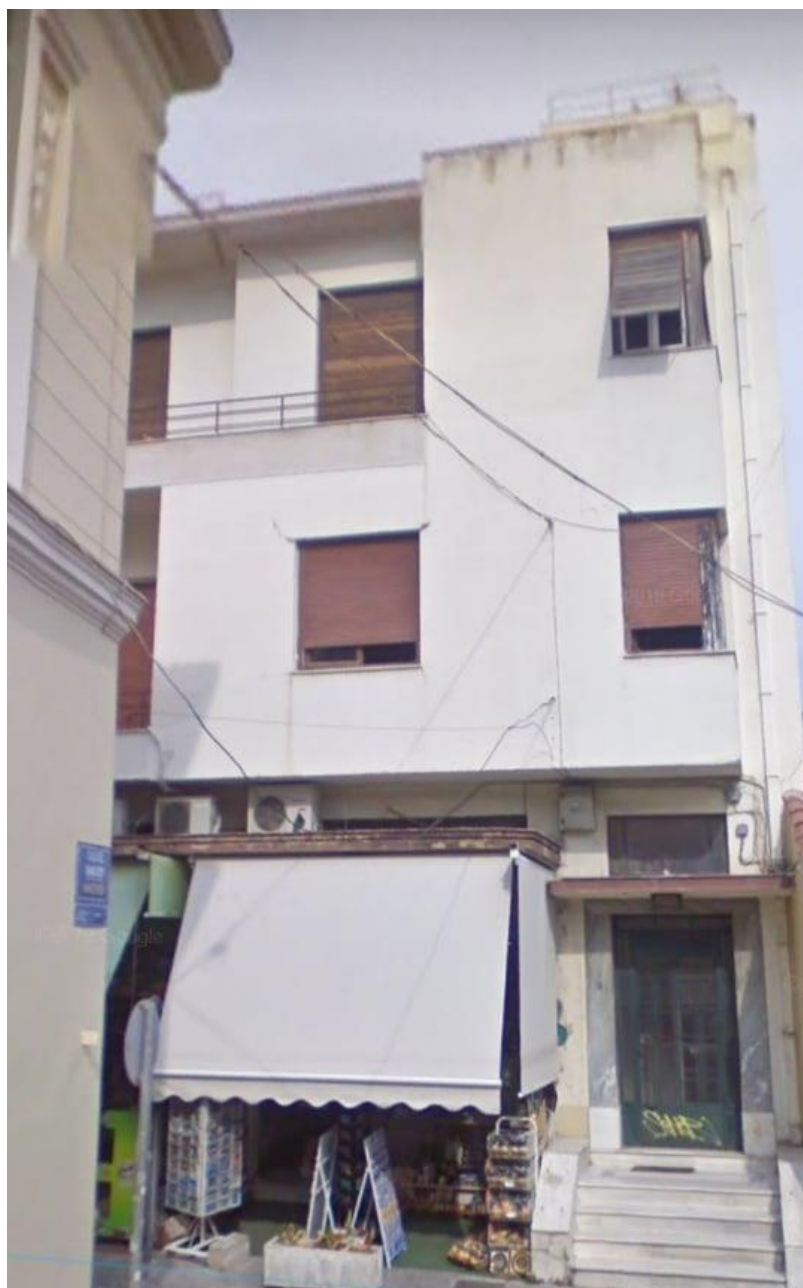
Εικόνα 62 Κτίριο επί της οδού Βύρωνος

Αν και ούτε στην συγκεκριμένη περίπτωση υπάρχουν σημαντικές φθορές, δεν παρουσιάζει την εικόνα μιας καλά διατηρημένης οικοδομής σε σύγκριση με τα γειτονικά κτίρια.

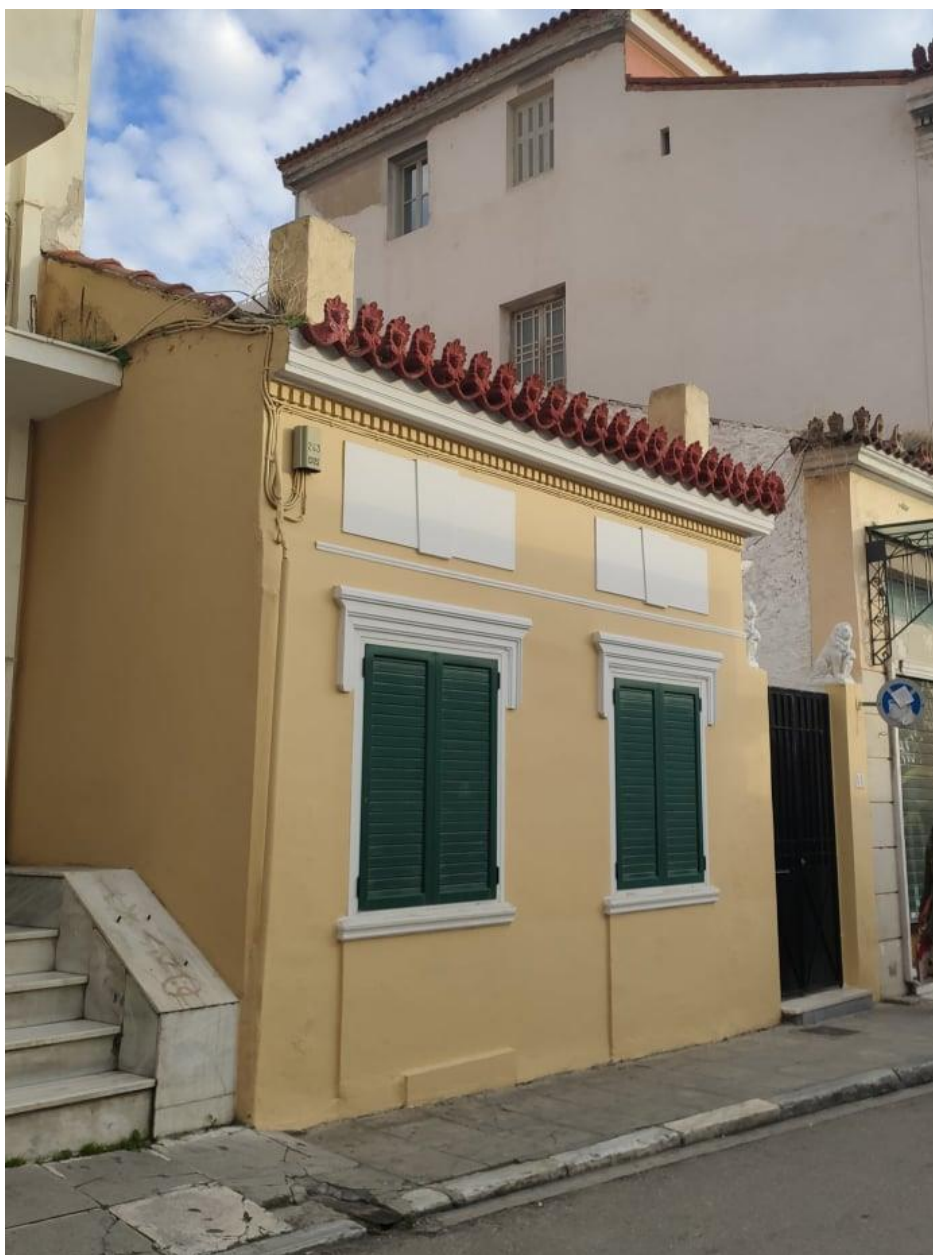
Εικόνα 63 Κτίριο επί της οδού Βύρωνος

Η όψη του κτιρίου είναι πολύ προσεγμένη, με αρκετά νεοκλασικά διακοσμητικά στοιχεία στην στέγη (όπως είναι τα ακροκέραμα) και περιμετρικά των ανοιγμάτων. Στο συγκεκριμένο κτίριο δεν φαίνεται να χρειάζονται πολλές επεμβάσεις καθώς όλα τα στοιχεία, ακόμα και οι χρωματισμοί του τοίχου και των ανοιγμάτων δίνουν την αίσθηση της παλαιάς συνοικίας, κρατώντας τα σύγχρονα στοιχεία της σημερινής εποχής.

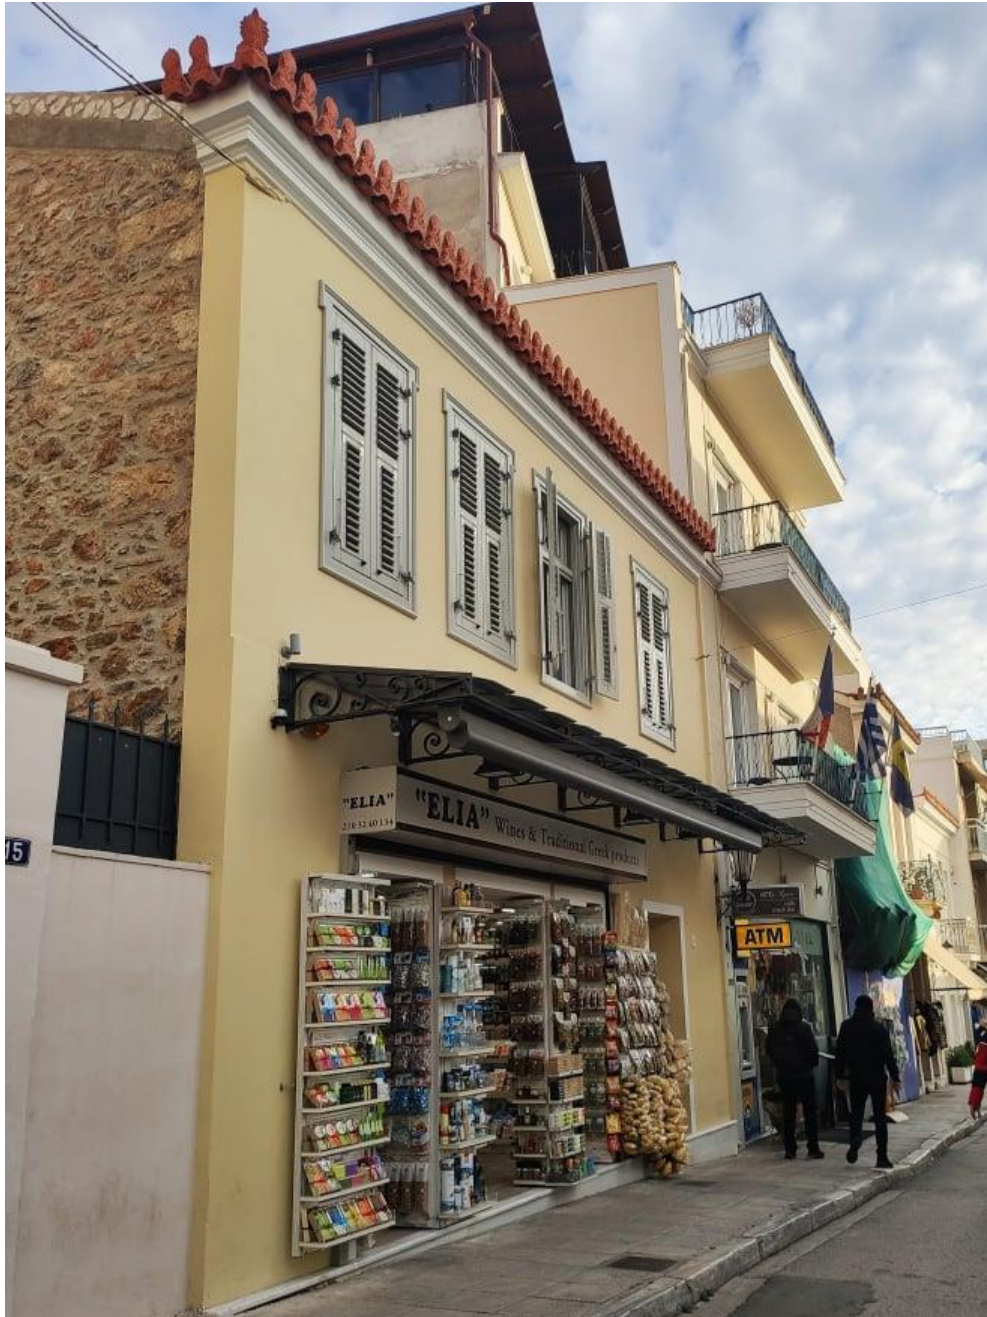
Εικόνα 68 Κτίριο επι της οδού Βύρωνος

Στην συνέχεια, υπάρχει μια διώροφη οικοδομή, όπου ο ισόγειος χώρος χρησιμοποιείται ως κατάστημα και ο όροφος ως κατοικία. Πρόκειται για ένα καλοδιατηρημένο κτίριο με όμορφες διακοσμητικές λεπτομέρειες. Το κατάστημα δεν ενοχλεί στην ομαλή κυκλοφορία των πεζών με τα εμπορεύματα του, κάθε άλλο θυμίζει την παλαιά Πλάκα με την ορθή τοποθέτησή τους. Το σκέπαστρο είναι εναρμονισμένο με το κτίριο χωρίς να εξέχει μεγάλη τέντα όπως σε άλλα καταστήματα που διακρίναμε προηγουμένως .

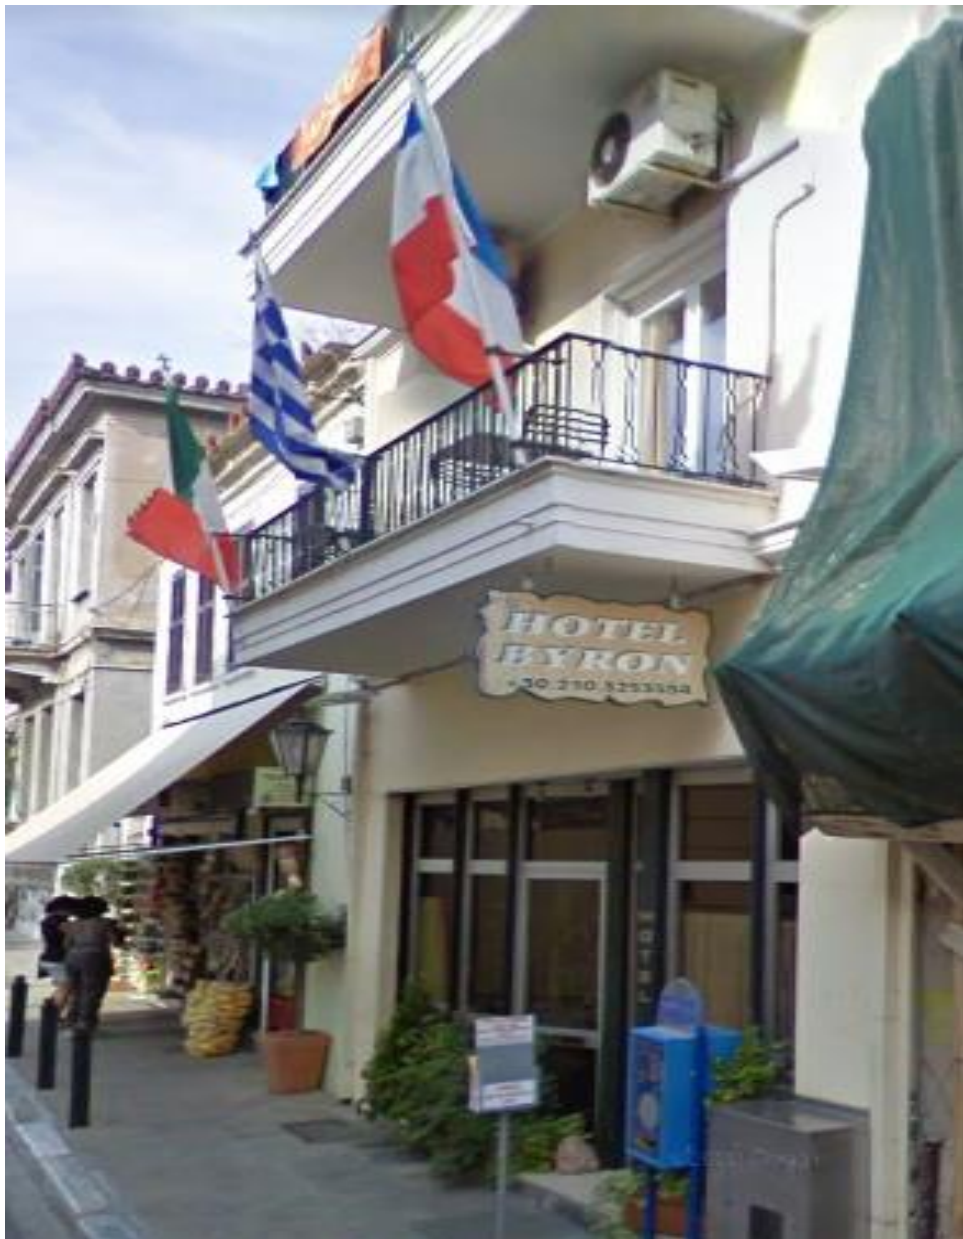
Εικόνα 70 Κτίριο επί της οδού Βύρωνος

Το επόμενο κτίριο που συναντάμε έχει διαφορετική χρήση από αυτές που είδαμε νωρίτερα. Πρόκειται για μια τετραώροφη οικοδομή που λειτουργεί ως ξενοδοχειακός χώρος. Δεν υπάρχουν ιδιαίτερα σημαντικές φθορές στην όψη του κτιρίου, ενώ παράλληλα οι πινακίδες και τα διαφημιστικά στοιχεία δεν είναι τόσο έντονα όπως σε ορισμένα ισόγεια καταστήματα.

Κυρίως τα μοντέρνα στοιχεία που υπάρχουν στην όψη έρχονται σε αντίθεση με την συνολική εικόνα του κτιρίου, όπως για παράδειγμα οι μονάδες των κλιματιστικών που έχουν τοποθετηθεί για κάθε δωμάτιο. Θα πρέπει να γίνει έλεγχος για το αν είναι εφικτό οι μονάδες αυτές να μεταφερθούν στην οροφή του κτιρίου.

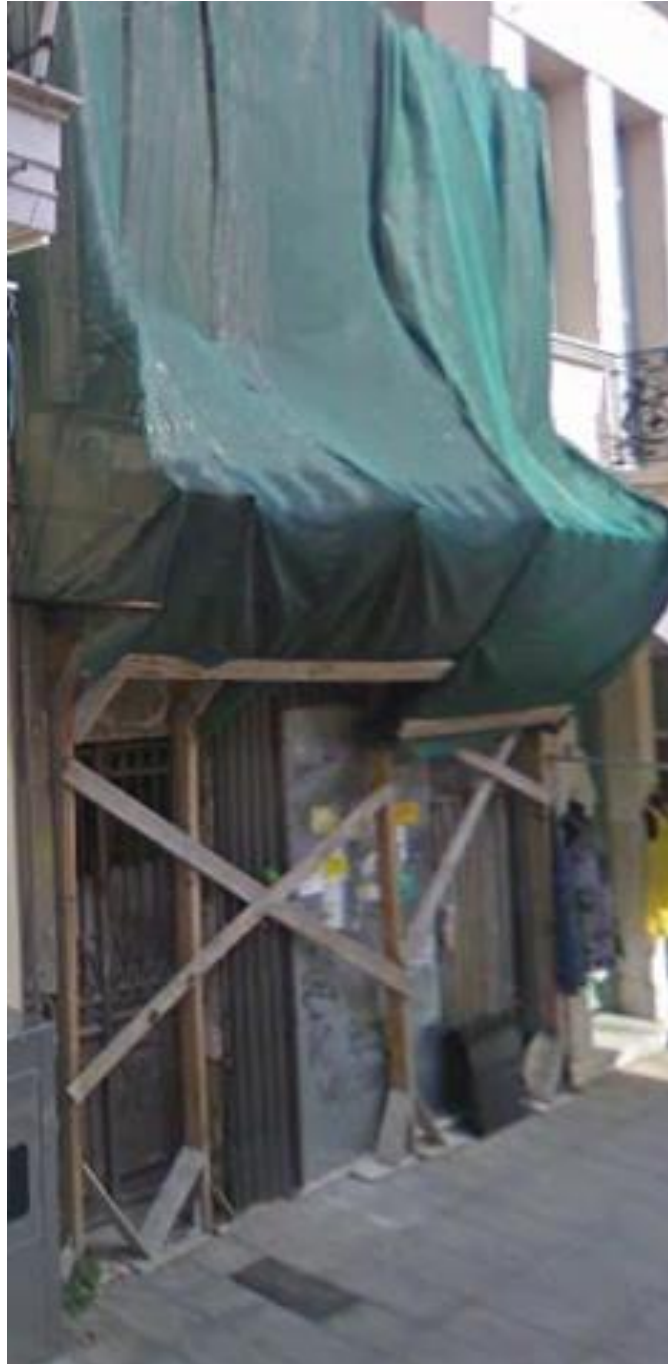
Εικόνα 71 Κτίριο επί της οδού Βύρωνος

Στην συνέχεια εμφανίζεται μια ετοιμόρροπη δώροφη οικοδομή, η οποία είναι καλυμμένη με στηρίγματα και πανιά για την αποφυγή ατυχημάτων από τυχόν αποκόλληση υλικών.

Οι φθορές του κτιρίου το καθιστούν επικίνδυνο για την παραμονή των επισκεπτών στο συγκεκριμένο σημείο. Σε αυτή την περίπτωση η ανακαίνιση ή ακόμα και η κατεδάφιση της οικοδομής είναι απαραίτητη για την αναβάθμιση της περιοχής.
