ΠΑΝΕΠΙΣΤΗΜΙΟ ΠΕΛΟΠΟΝΝΗΣΟΥ
ΤΜΗΜΑ: ΠΟΛΙΤΙΚΩΝ ΜΗΧΑΝΙΚΩΝ Τ.Ε.

ΠΤΥΧΙΑΚΗ ΕΡΓΑΣΙΑ

**ΘΕΜΑ: ΑΝΑΠΛΑΣΗ ΣΤΙΣ ΟΔΟΥΣ ΒΥΡΩΝΟΣ ΚΑΙ ΒΑΚΧΟΥ
ΣΤΗ ΣΥΝΟΙΚΙΑ ΤΗΣ ΠΛΑΚΑΣ**

(Subject: Rehabilitation in Vryonos and Vakchou streets in the quarter of Plaka)

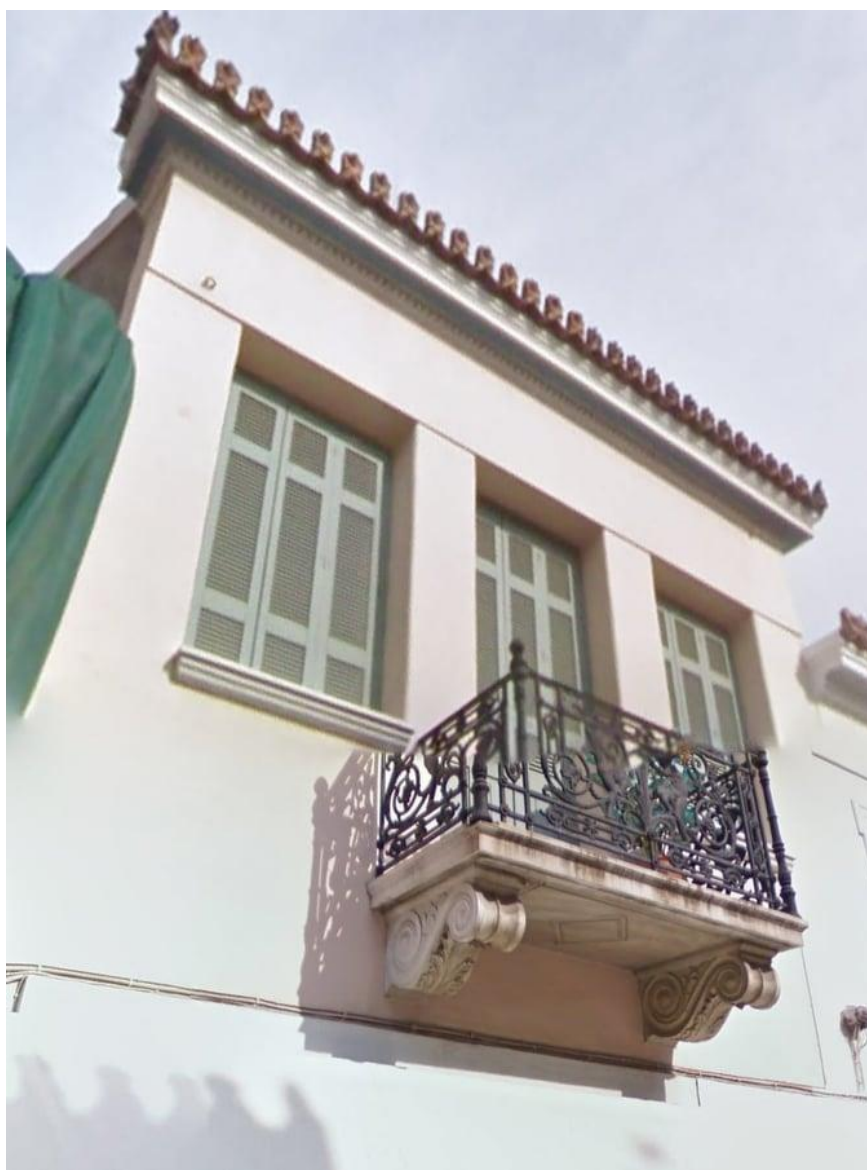
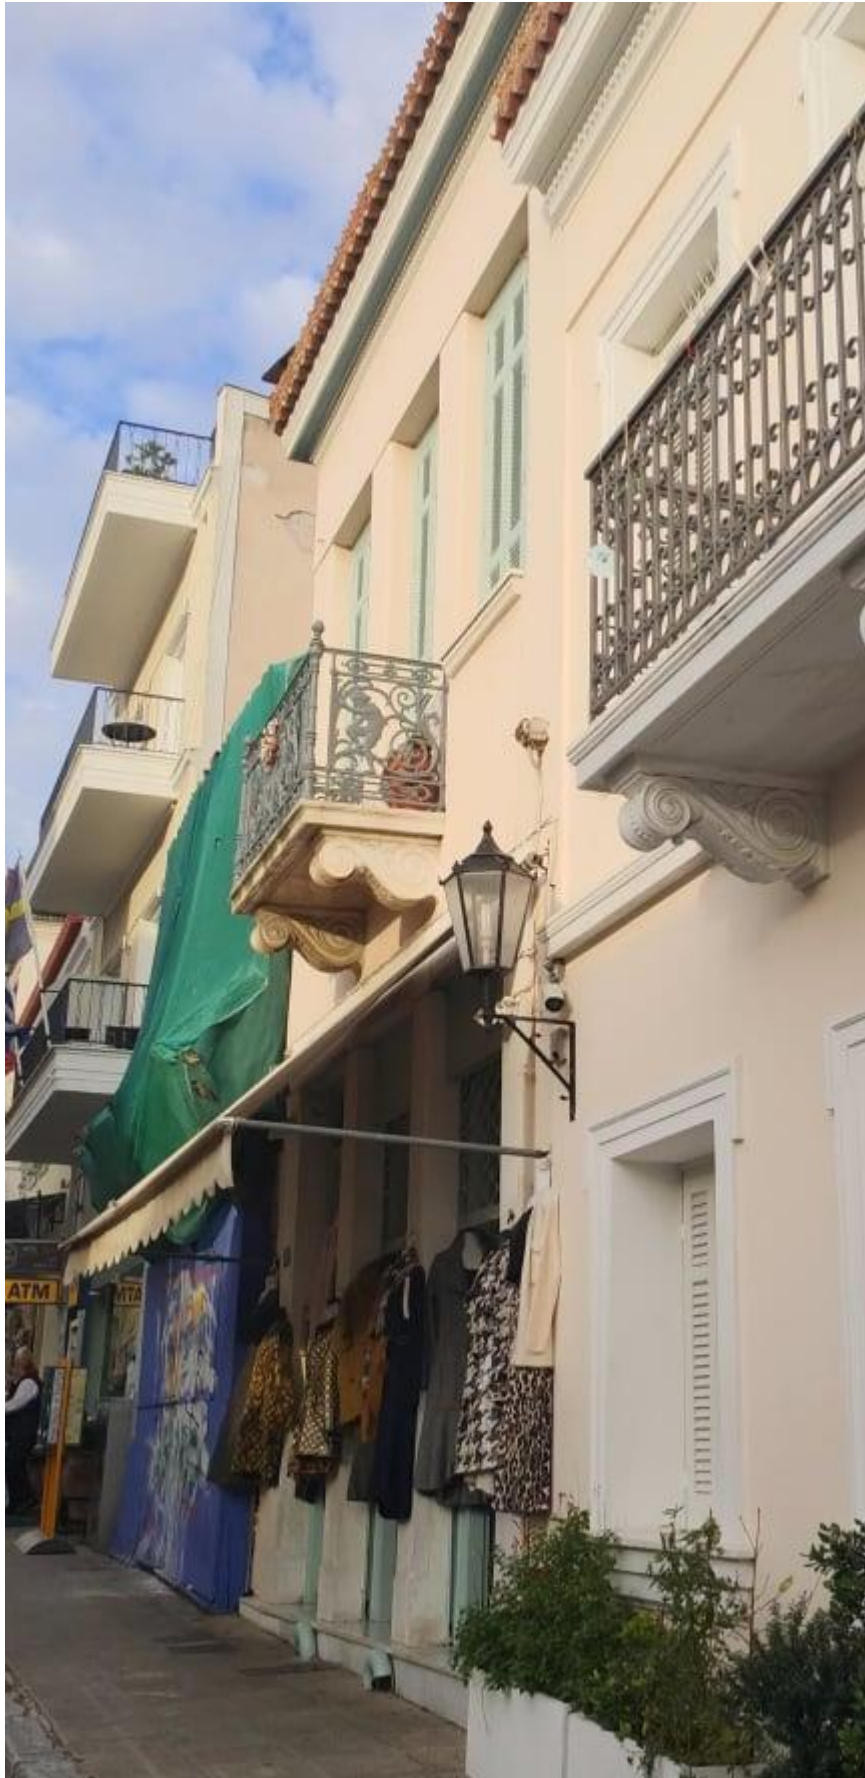
Εικόνα 72 Κτίριο επι της οδού Βύρωνος

Στην συνέχεια του δρόμου συναντάμε μια διώροφη οικοδομή η οποία είναι καλά διατηρημένη. Και εδώ, ο ισόγειος χώρος λειτουργεί ως κατάστημα, όμως ο όροφος δείχνει να αποτελεί τμήμα του καταστήματος. Αν και δεν φαίνεται να συνδέονται με κάποιον τρόπο ως προς την χρήση, η μοναδική είσοδος που εμφανίζεται στην όψη του συγκεκριμένου κτιρίου είναι η είσοδος του καταστήματος.

Ενώ φαίνεται να υπάρχουν κάποιες φθορές στην όψη του κτιρίου δεν είναι ιδιαίτερα σοβαρές, αλλά περιορίζονται στους χρωματισμούς των τοίχων και στην φθορά των μεταλλικών στοιχείων. Όπως και στις άλλες περιπτώσεις ισόγειων καταστημάτων, διάφορα πρόσθετα χαρακτηριστικά δείχνουν ξένα στο κτίριο, επηρεάζοντας ταυτόχρονα και την συνολική εικόνα της Πλάκας.

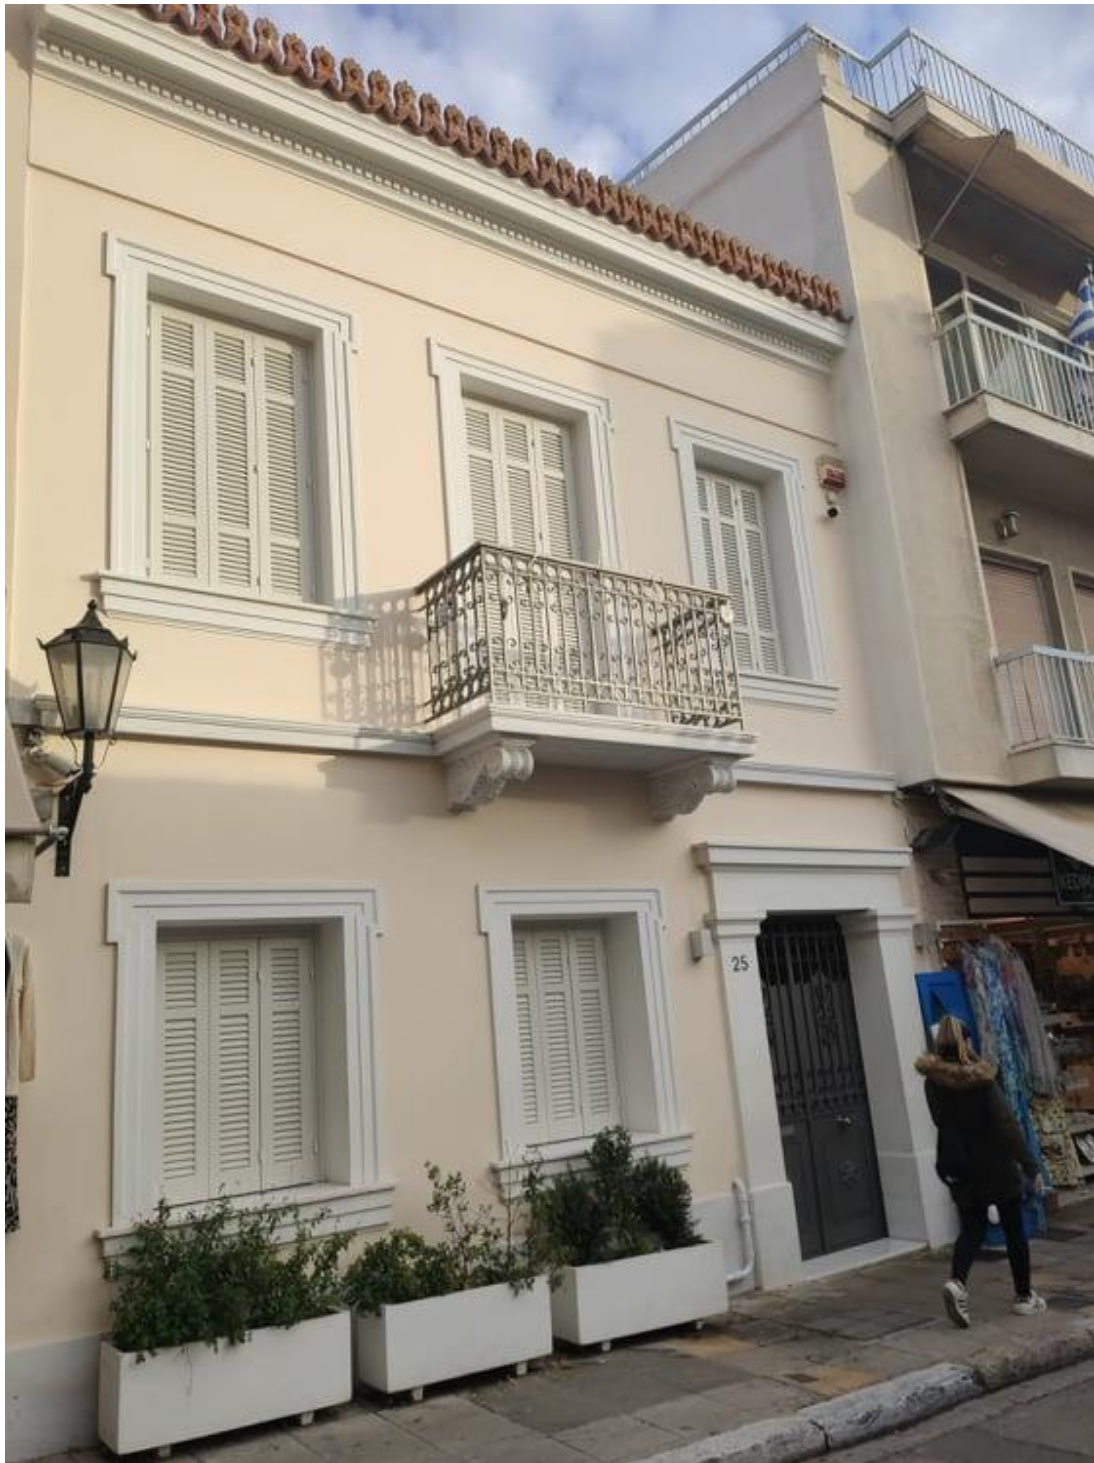
Εικόνα 74 Κτίριο επί της οδού Βύρωνος

Κτίριο 25° :

Το επόμενο κτίριο είναι μια διώροφη νεοκλασική οικοδομή με χρήση κατοικίας. Δεν υπάρχουν φθορές στο κτίριο, ο χρωματισμός του και τα νεοκλασικά του στοιχεία είναι καλοδιατηρημένα. Δεν χρειάζεται περαιτέρω αλλαγές.

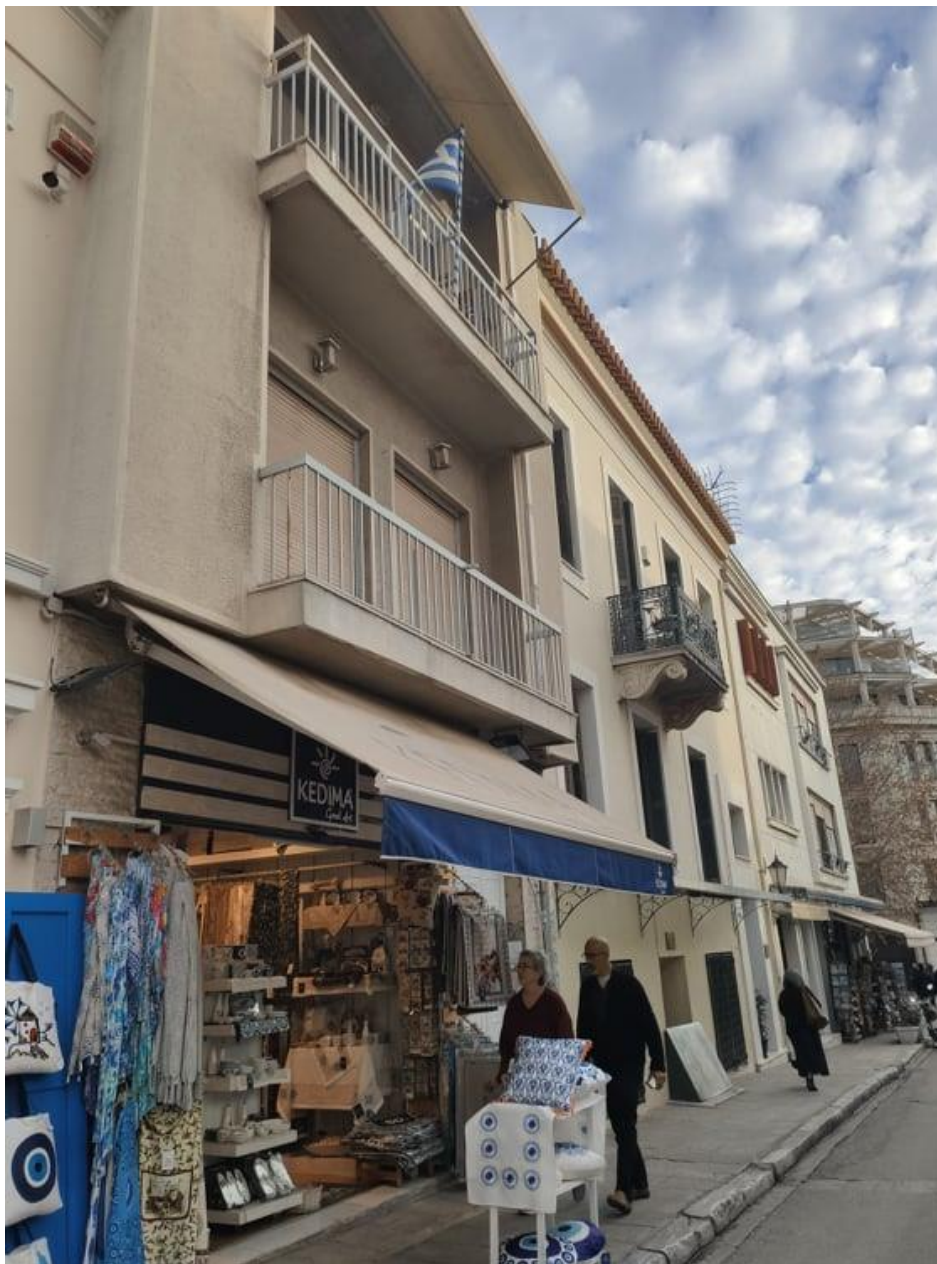
Εικόνα 75 Κτίριο επί της οδού Βύρωνος

Κτίριο 26° :

Αμέσως μετά, βρίσκεται μια τριώροφη οικοδομή ,όχι νεοκλασικού ρυθμού όπου στο ισόγειο στεγάζεται ένα κατάστημα τουριστικών ειδών, ενώ στους ορόφους υπάρχουν διαμερίσματα που λειτουργούν ως κατοικίες. Οι φθορές στους τοίχους, τα μπαλκόνια και τα υπόλοιπα κατασκευαστικά στοιχεία της οικοδομής, αν και δεν είναι σοβαρές, είναι εμφανής με αποτέλεσμα η οικοδομή να δείχνει παραμελημένη .

Στον ισόγειο χώρο έχει τοποθετηθεί σκίαστρο που καλύπτει το μεγαλύτερο μέρος της όψης του, καθώς και διάφορα εμπορεύματα. Οι επεμβάσεις λοιπόν που χρειάζονται στην συγκεκριμένη περίπτωση δεν αφορούν μόνο τις κατασκευαστικές φθορές, αλλά και την ανάδειξη του χώρου.

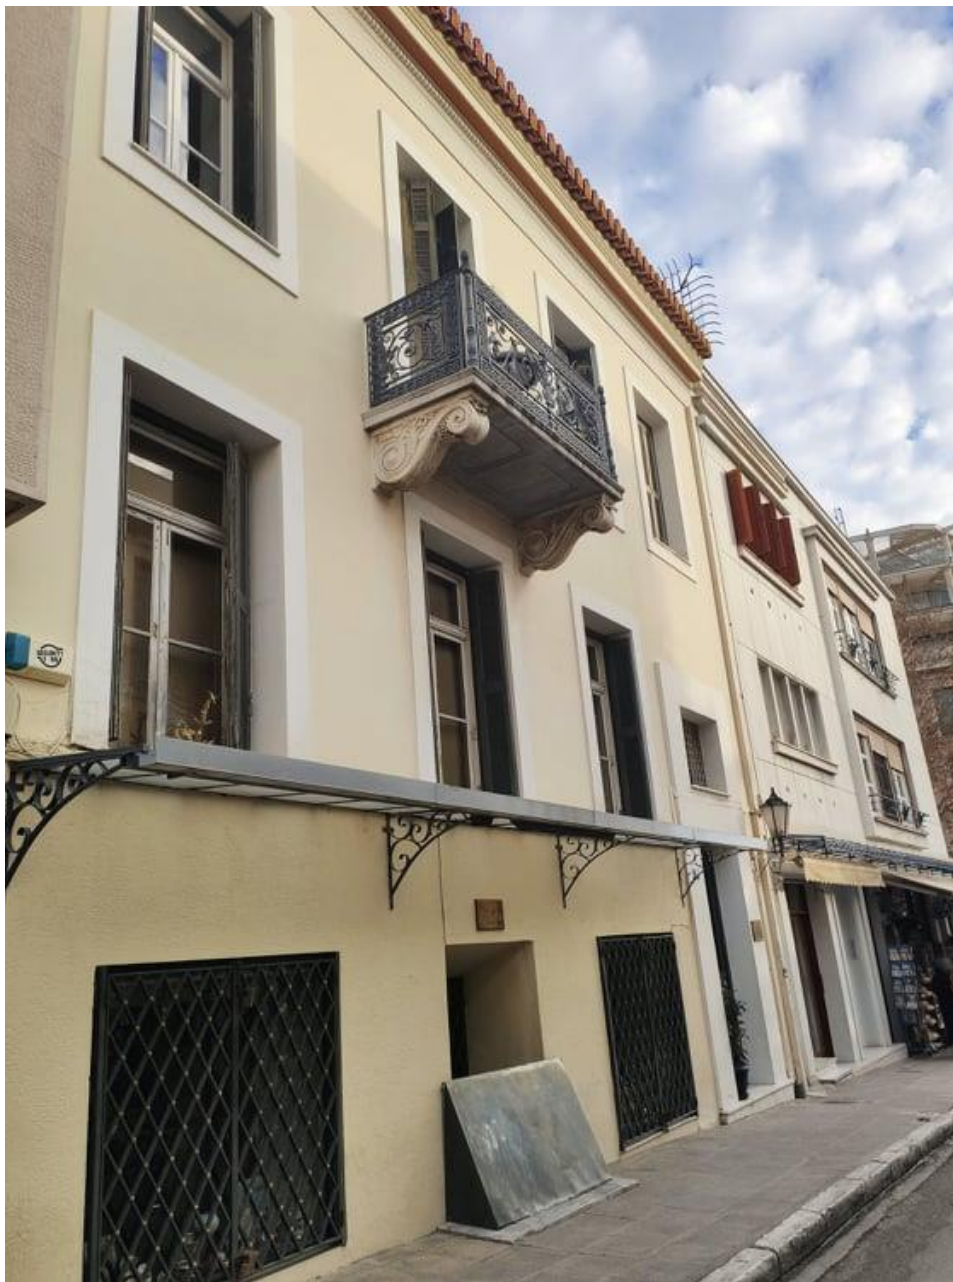
Εικόνα 75 Κτίριο επί της οδού Βύρωνος

Κτίριο 27° :

Η επόμενη οικοδομή επί της οδού Βύρωνος, είναι ένα καλά διατηρημένο τριώροφο κτίριο. Ο ισόγειος χώρος λειτουργεί και εδώ ως κατάστημα, όμως οι όροφοι χρησιμοποιούνται από διάφορες υπηρεσίες. Στην όψη του κτιρίου δεν υπάρχουν σημαντικές φθορές, ενώ τα διάφορα στοιχεία που κοσμούν το μπαλκόνι αλλά και την στέγη του κτιρίου είναι αρκετά προσεγμένα.

Αξίζει να αναφερθεί ότι παρά το γεγονός ότι στον ισόγειο χώρο λειτουργεί κατάστημα, δεν υπάρχουν μεγάλες πινακίδες, ενώ τα σκίαστρα που έχουν τοποθετηθεί εναρμονίζονται με τον υπόλοιπο περιβάλλον.

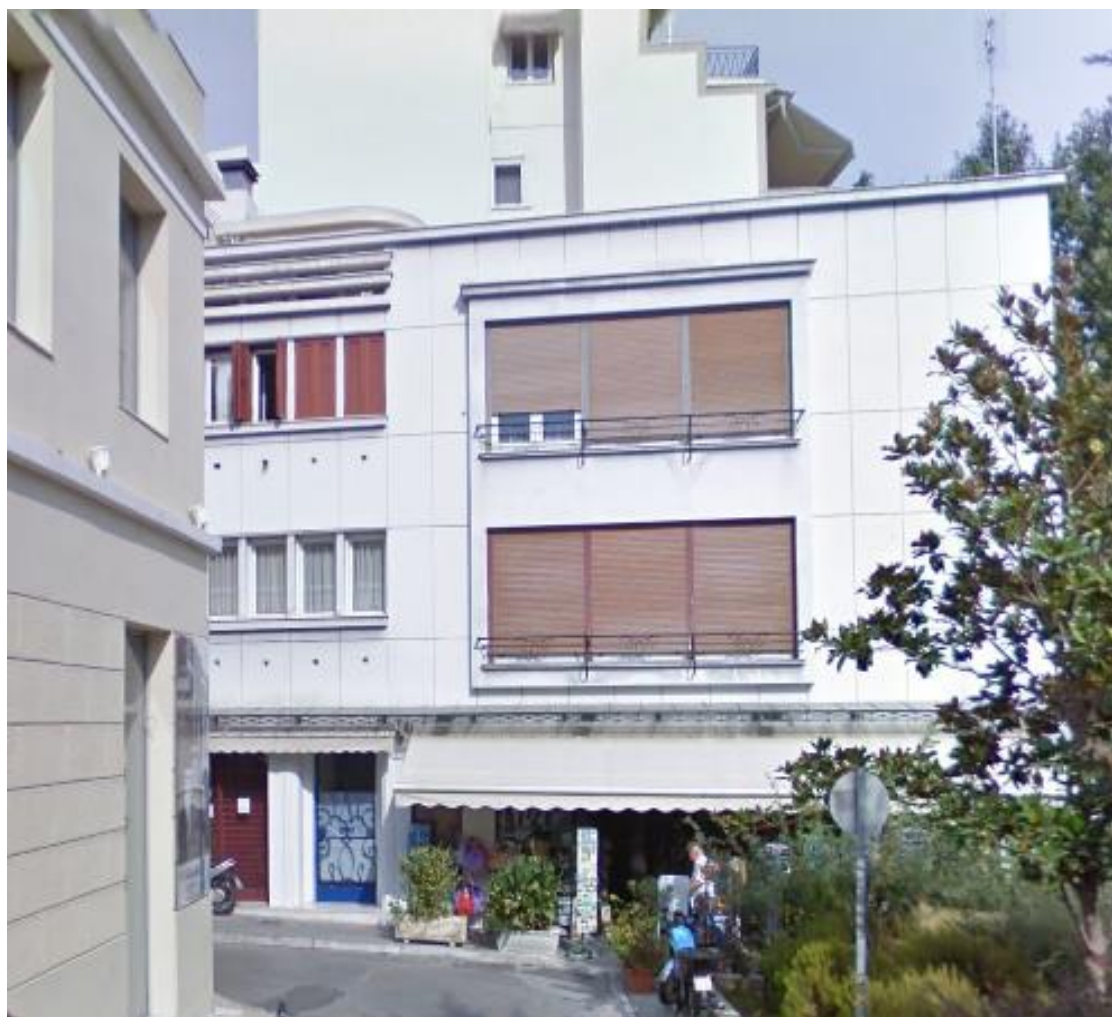
Το τελευταίο κτίριο που συναντάμε στην συμβολή των οδών Βύρωνος και Διονυσίου Αεροπαγίτου , είναι μια μεγάλη τριώροφη οικοδομή όπου η όψη της έχει επενδυθεί με πλάκες μαρμάρου. Στον ισόγειο χώρο υπάρχουν καταστήματα, ενώ οι όροφοι λειτουργούν ως κατοικίες.

Από την όψη του κτιρίου μπορεί κανείς να καταλάβει ότι έχουν γίνει ορισμένες επεμβάσεις στο κτίριο κατά την διάρκεια των χρόνων, όπως για παράδειγμα αλλαγές των κουφωμάτων στα ανοίγματα, και προσθήκη μέσω σκίασης στο ισόγειο. Οι αλλαγές αυτές κατά κύριο λόγο δεν δένουν αρμονικά με το υπόλοιπο περιβάλλον, με αποτέλεσμα να χρειάζεται να δοθούν εναλλακτικές λύσεις.

Εικόνα 76 Κτίριο στην συμβολή των οδών Βύρωνος και Διονυσίου Αεροπαγίτου

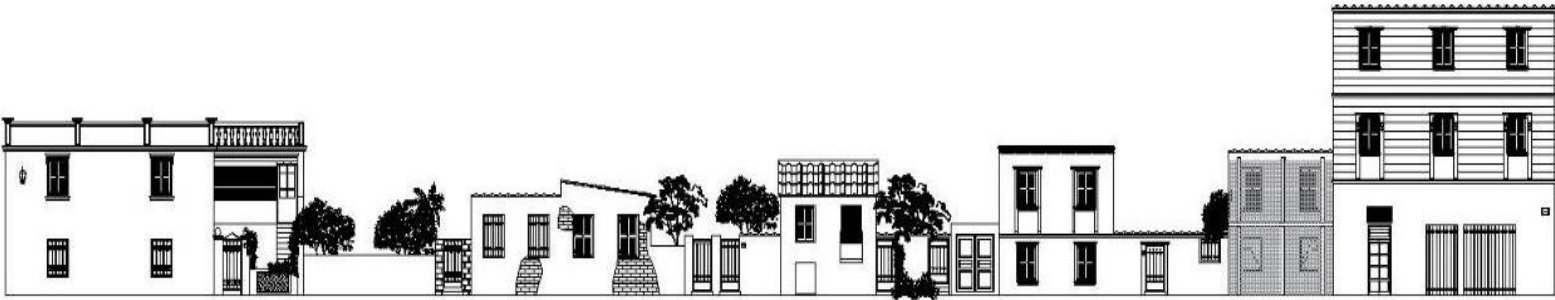
Εικόνα 11 Κτίρια επί της οδού Βάκχου υφιστάμενη κατάσταση (1)

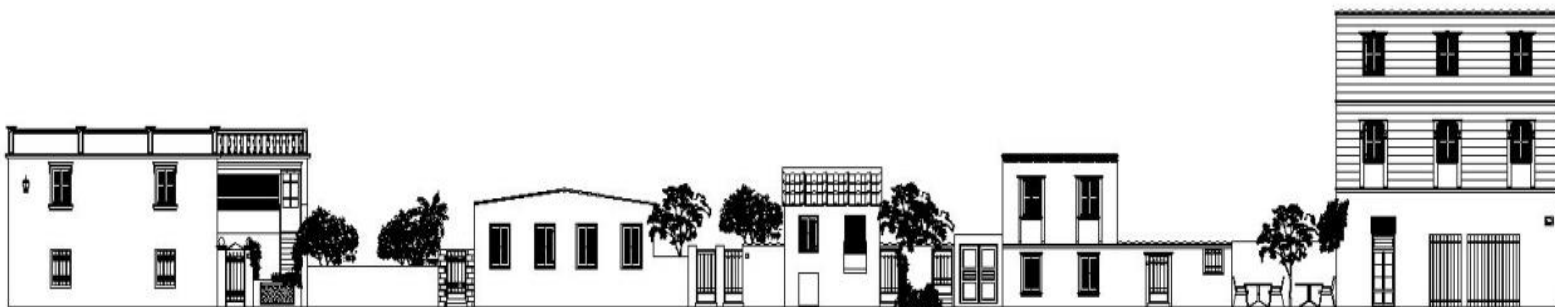
Εικόνα 12 Κτίρια επί της οδού Βάκχου ανάπλαση χώρου (1)

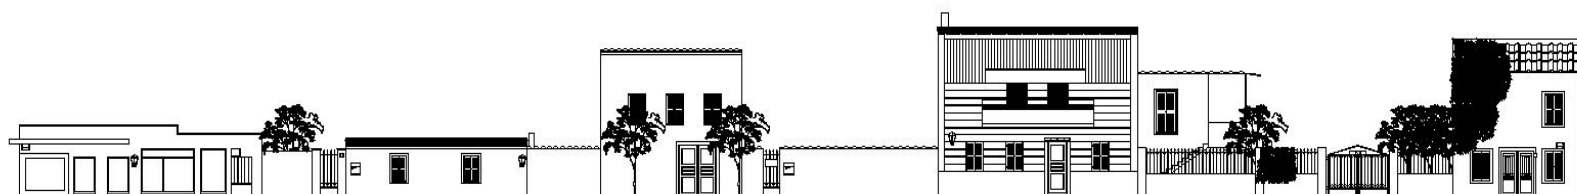
Εικόνα 13 Κτίρια επί της οδού Βάκχου υφιστάμενη κατάσταση (2)

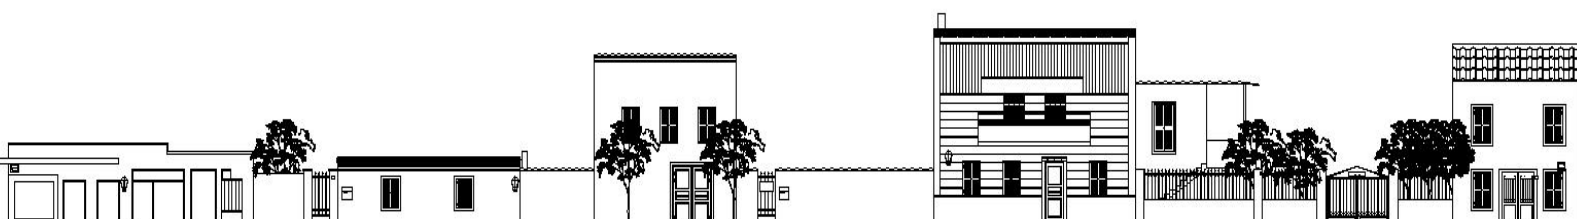
Εικόνα 14 Κτίρια επί της οδού Βάκχου ανάπλαση χώρου (2)
