ΠΤΥΧΙΑΚΗ ΕΡΓΑΣΙΑ

**Αποκατάσταση και Επανάχρηση Οικίας
Σταματίου Κ. Πρωίου
στην Ερμούπολη Σύρου**

**Restoration and reuse of Stamatios Proios' residence
in Ermoupolis Syros**

**ΖΩΡΖΟΥ ΙΩΑΝΝΑ
ΓΑΡΓΑΛΙΕΤΟΥ ΙΩΑΝΝΑ**

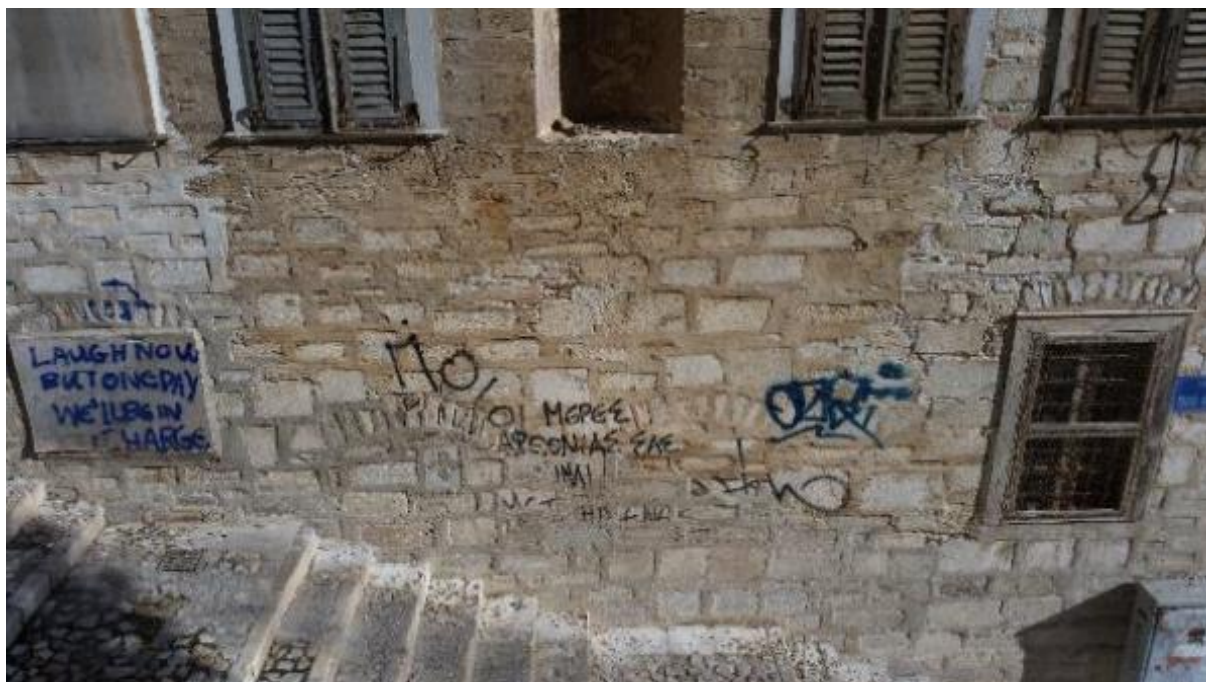
κεντρικά ανακουφιστικά τόξα ανοιγμάτων που πιθανόν έκλεισαν σε μεταγενέστερη περίοδο και ανοίχτηκαν νέα σε μεγαλύτερο ύψος.

Εικόνα 45: Η δυτική όψη του υπογείου επί της οδού Ιωάννου Φωτίου. Διακρίνονται δύο ανακουφιστικά τόξα στο μέσο της όψης.

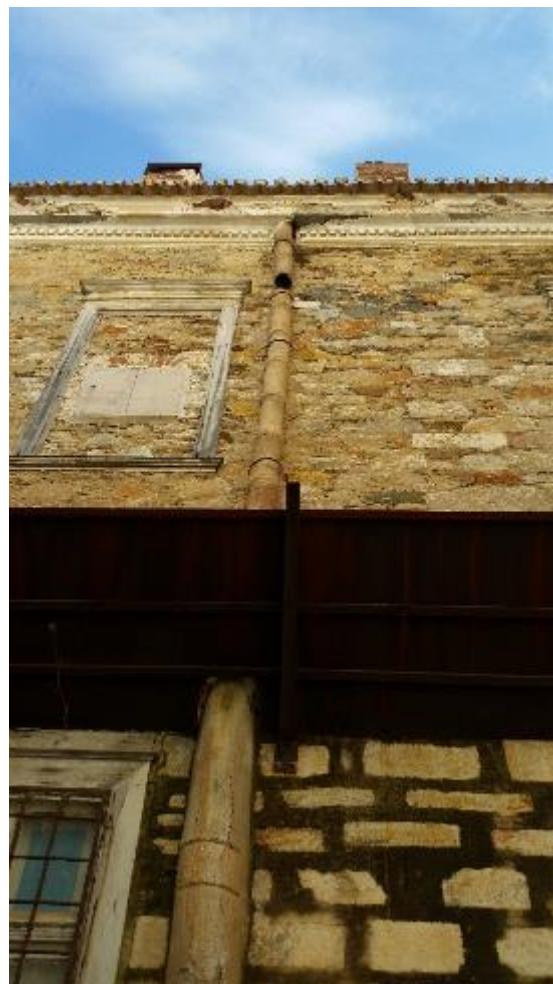
Στη βόρεια πλευρά του κτηρίου παρατηρούμε δύο υδρορροές που ξεκινούν από το δώμα και, διακόπτοντας το γείσο, κατεβαίνουν εξωτερικά, κάθετα του περιμετρικού τοίχου μέχρι την είσοδό τους διαμέσου του ανώτερου τμήματος της τοιχοποιίας του υπογείου στον χώρο αυτό (Εικόνα 46). Η μία είναι από κεραμικούς αγωγούς που εισέρχεται ο ένας μέσα στον άλλο στηριγμένους στην τοιχοποιία με μεταλλικούς γάντζους, ενώ στο τελείωμα παρατηρούμε και ένα μεταλλικό τμήμα, και η άλλη ήταν όμοια, όμως σήμερα έχει αντικατασταθεί από πλαστικό αγωγό και από την παλαιά κατασκευή έχουν παραμείνει μόνο οι γάντζοι. Η σημερινή απόληξη των υδάτων καταλήγει στο επίπεδο του πεζοδρομίου.

Εικόνα 46: Η κεραμική υδρορροή στην βόρεια όψη.

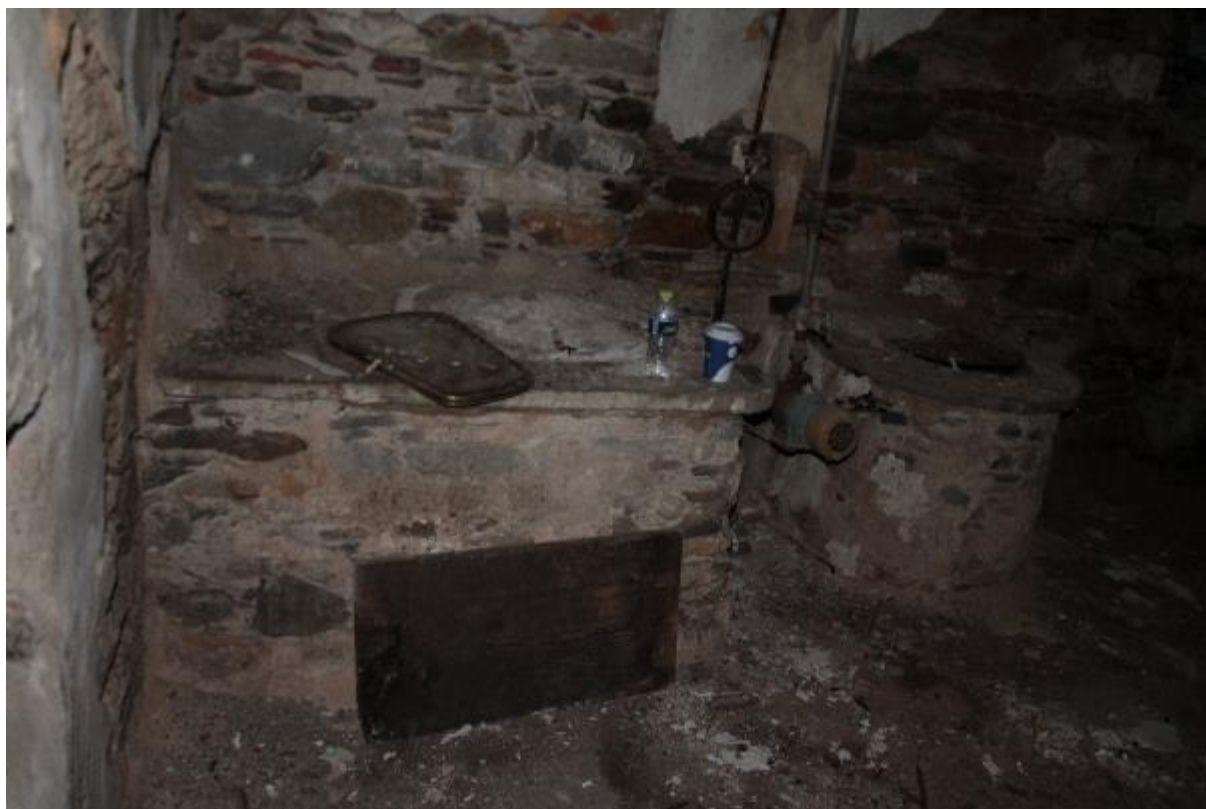
Εικόνα 52: Το πηγάδι (αριστερά) και η δεξαμενή (δεξιά) στον χώρο Υ8 του υπογείου.

Δίπλα στο στόμιο του πηγαδιού βρίσκεται το στόμιο της δεξαμενής (Εικόνα 52), η οποία είναι κατασκευασμένη σε υψηλότερη στάθμη από το πηγάδι. Η διάμετρος του στομίου είναι περίπου 80 εκ., ενώ η στάθμη του νερού σήμερα είναι περίπου 1 μ. κάτω από την επιφάνεια του δαπέδου. Φαίνεται πως η δεξαμενή χρησίμευε στην αποθήκευση των νερών

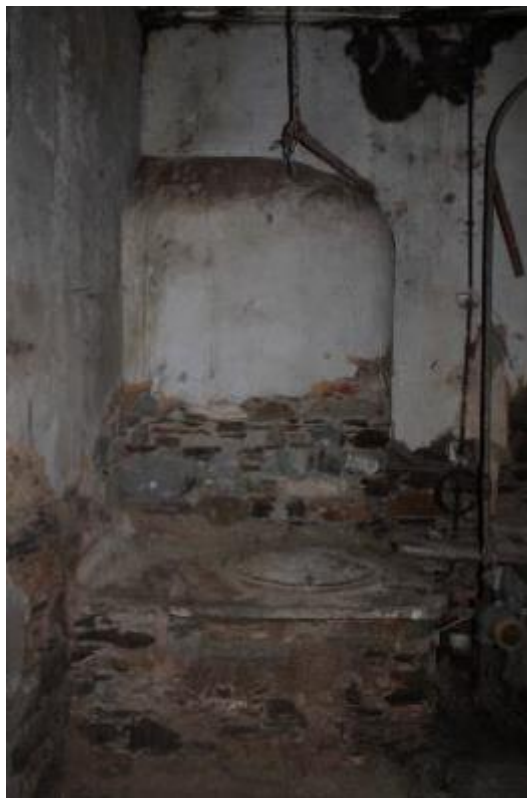
Εικόνα 56: Ο κρίκος ανάρτησης του κουβά βρίσκεται πάνω από το στόμιο του πηγαδιού. Διακρίνεται η νέα ηλεκτρική αντλία υδροληψίας.

Είναι εμφανές ότι η υδροδότηση από το πηγάδι γινόταν πλέον με νεότερα μέσα μέσω της εγκατάστασης αντλιοστασίου με ηλεκτρικό μοτέρ στον περιβάλλοντα χώρο του πηγαδιού (Εικόνα 56).

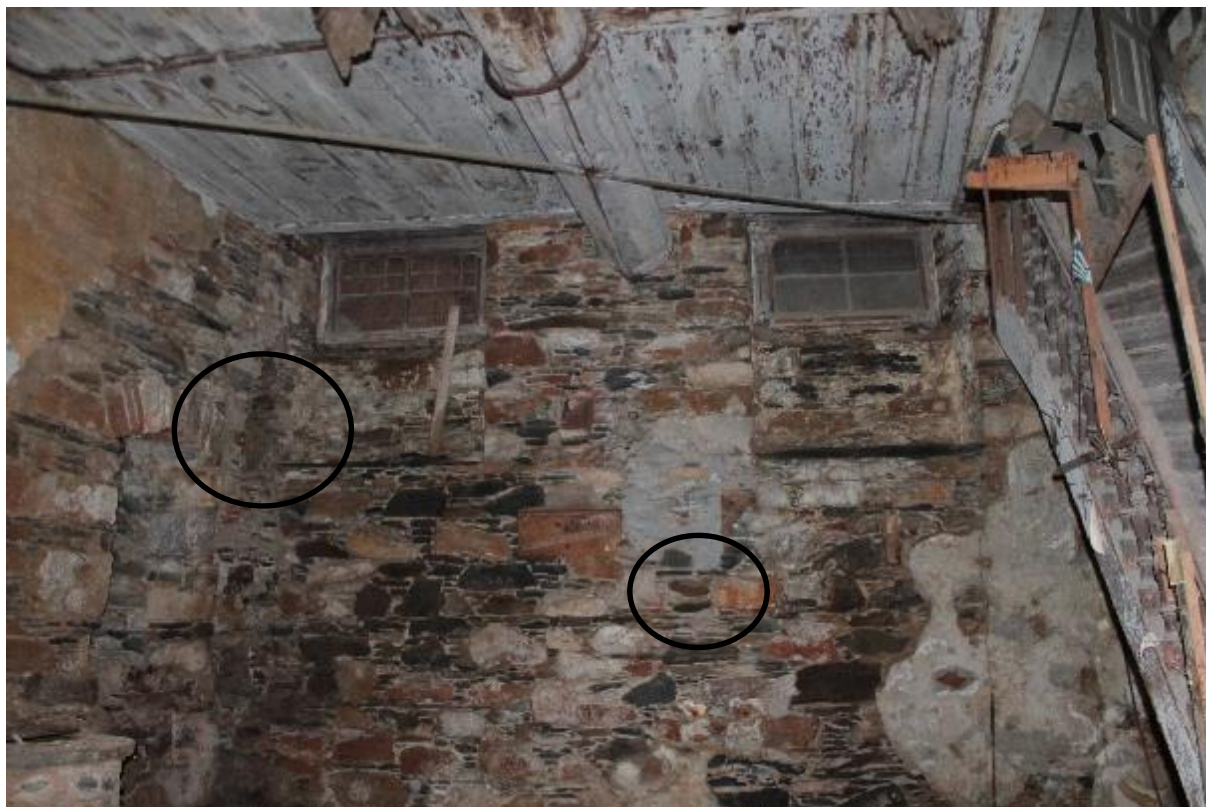
Εικόνα 57: Οι θέσεις εισόδου των υδρορροών στον χώρο Υ8 του υπογείου μέσω της εξωτερικής τοιχοποιίας.

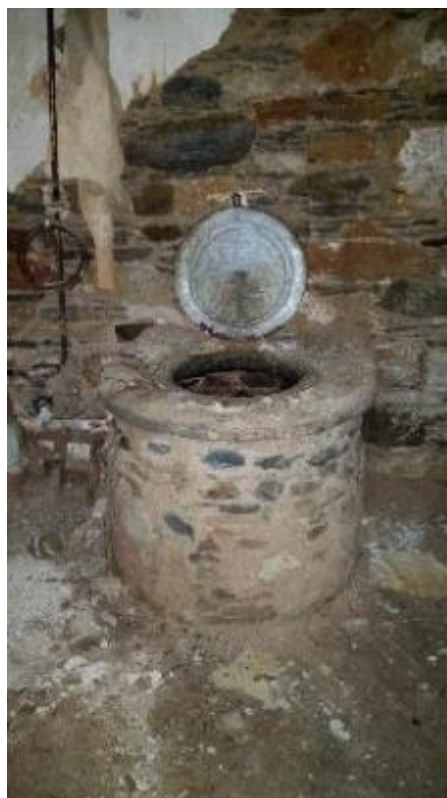
Εικόνα 59: Το κλείσιμο του στομίου της δεξαμενής με γαλβανισμένη λαμαρίνα.

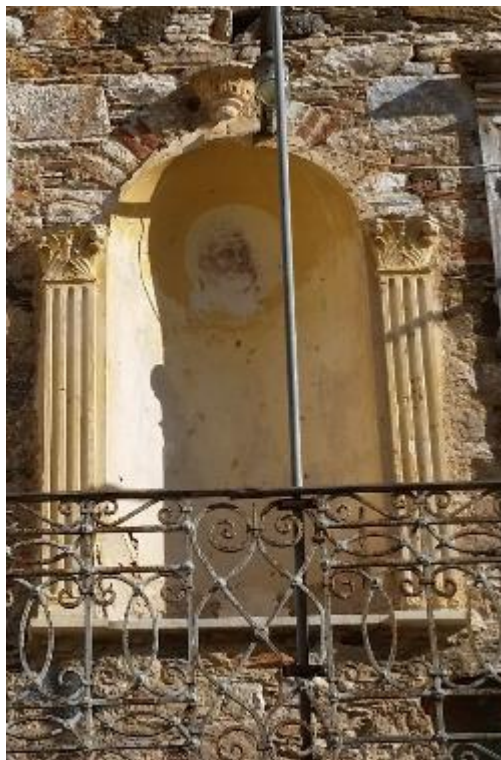
Γύψινη διακόσμηση συναντάμε μόνο στον εξωτερικό δυτικό τοίχο στα τμήματα του ισογείου και του Α' ορόφου στις ασπίδες των θολωμάτων στο μέσο της όψης. Στον θόλο του Α' ορόφου η ασπίδα έχει σχεδόν καταστραφεί και παρατηρούμε τις ψευδοπαραστάδες κορινθιακού ρυθμού δεξιά και αριστερά και την διακοσμητική κορώνα στην κορυφή της ασπίδας. Ο θόλος στο επίπεδο του ισογείου είναι καλύτερα διατηρημένος και διακρίνουμε την διαφοροποίησή του από αυτόν του Α' ορόφου. Φέρει γύψινη στεφάνη η οποία αγκαλιάζεται από περίπλοκη διακόσμηση φυλλώματος που άρχεται από την κορώνα και καταλήγει στην γένεση του καμπυλωτού σε όψη σχηματισμού του θόλου, σημείο στο οποίο διακρίνουμε το μικρό ημικυκλικό ψευδοεπίκρανο.

Εικόνα 106: Ο ζωγραφιστός θόλος στον δυτικό τοίχο στο επίπεδο του ορόφου. Η γύψινη κατασκευή είναι σχεδόν κατεστραμμένη.

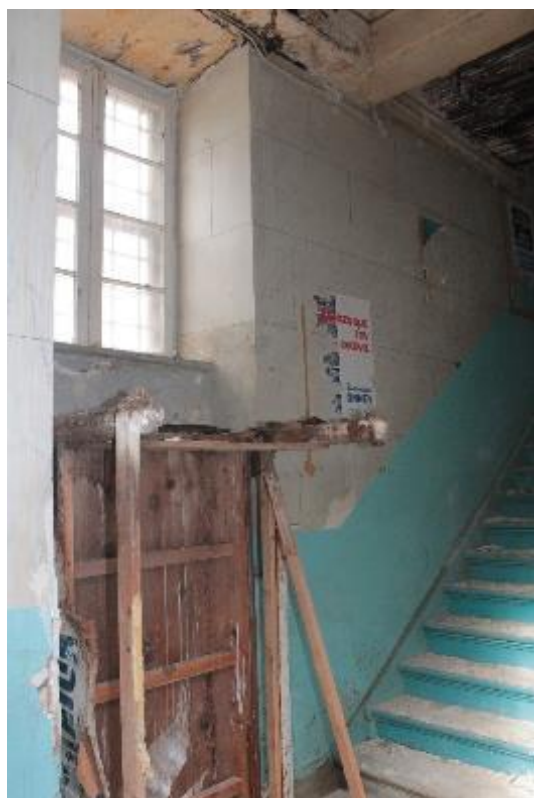
Εικόνα 108: Η εφαρμογή χρωματισμού επί της τοιχογραφίας στο κλιμακοστάσιο της νότιας εισόδου στον χώρο Υ1.

Τα χρώματα του των τοίχων στο εσωτερικό του κτηρίου έχουν εναλλαγεί πολλές φορές στη διάρκεια των χρόνων, ενώ μετά την ανακαίνιση του 1940 το κτήριο ξαναβάφτηκε από την αρχή. Σημαντική είναι και η εφαρμογή του χρωματισμού που εφαρμόστηκαν κατά την περίοδο στέγασης στο κτήριο πολιτικού κόμματος, αφού εκτός των εσωτερικών χρωματισμών των υπολοίπων εσωτερικών τοίχων, χρωματίστηκε και τμήμα της τοιχογραφίας στους τοίχους της κεντρικής νότιας εισόδου (Εικόνα 108).

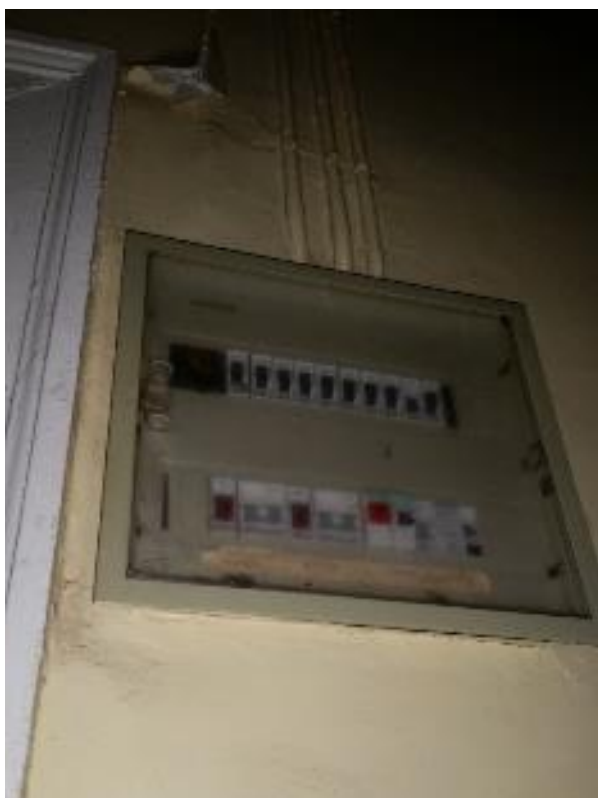
Η ηλεκτρολογική εγκατάσταση είναι απλή και αφορά έναν απλό διακόπτη φωτισμού με ένα φωτιστικό στοιχείο σε κάθε χώρο και ελάχιστους ρευματοδότες στο σύνολο. Οι μηχανισμοί θεωρούνται παλαιάς και ξεπερασμένης τεχνολογίας σήμερα, ενώ το μεγαλύτερο μέρος της εγκατάστασης είναι εμφανές και εξωτερικά των τοίχων. Οι καλωδιώσεις είναι από χάλκινα καλώδια 3 X 1.5 ΝΥΥ και 5 X 1.50 ΝΥΥ επενδυμένα με πλαστικό κάλυμμα. Ο ηλεκτρικός πίνακας είναι ένας για το ισόγειο και τον όροφο με αυτόματες ασφάλειες (Εικόνα

Εικόνα 111: Ο ηλεκτρικός πίνακας στον χώρο Α1 του ορόφου.

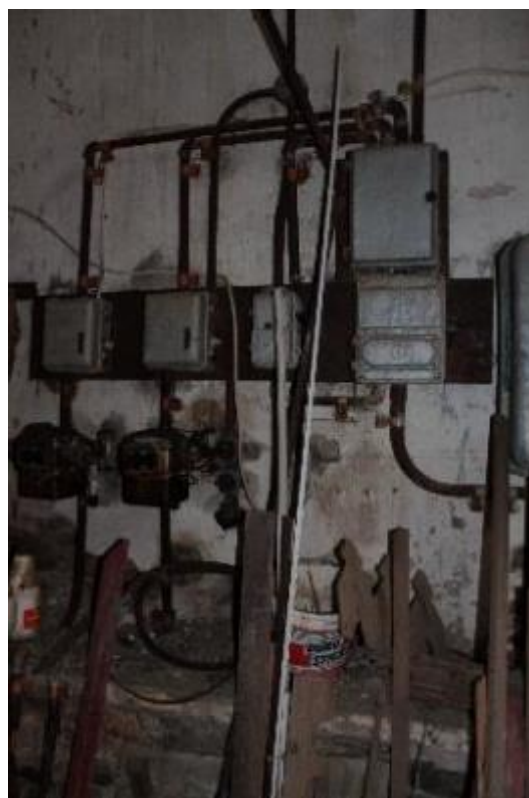
Εικόνα 112: Επαύξηση της ισχύος της ηλεκτρικής εγκατάστασης στον χώρο Υ4 του υπογείου για την χρήση εργαστηρίου.

111). Στην αποθήκη – κατάστημα του υπογείου στον χώρο Υ3 – Υ4 έχει γίνει επαύξηση της ισχύος της εγκατάστασης προκειμένου να δύναται να χρησιμοποιηθεί για τα μηχανήματα του ξυλουργείου (Εικόνα 112). Ηλεκτρική εγκατάσταση φαίνεται να υπήρχε και για το ηλεκτρικό μοτέρ που αντλούσε νερό από το πηγάδι σε μεταγενέστερη φάση.

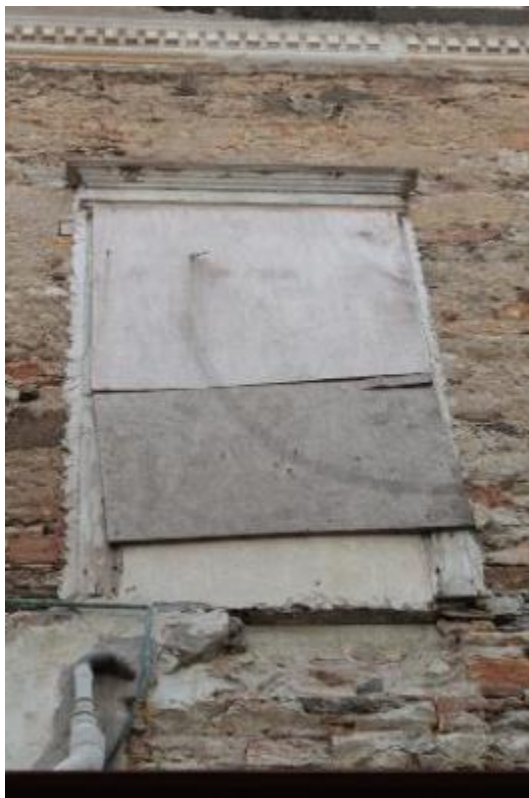
Εικόνα 116: Παράθυρο της βορεινής όψης. Διακρίνονται οι μεταγενέστερες εγκαταστάσεις αποχέτευσης στην εξωτερική επιφάνεια της τοιχοποιίας.

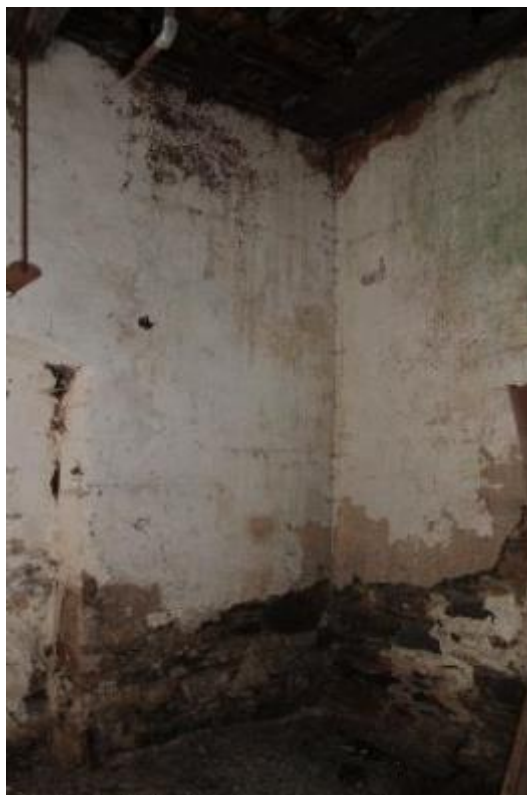
Εικόνα 117: Αποκόλληση των επιχρισμάτων και συγκέντρωση μικροοργανισμών (μούχλας) στον χώρο του υπογείου.

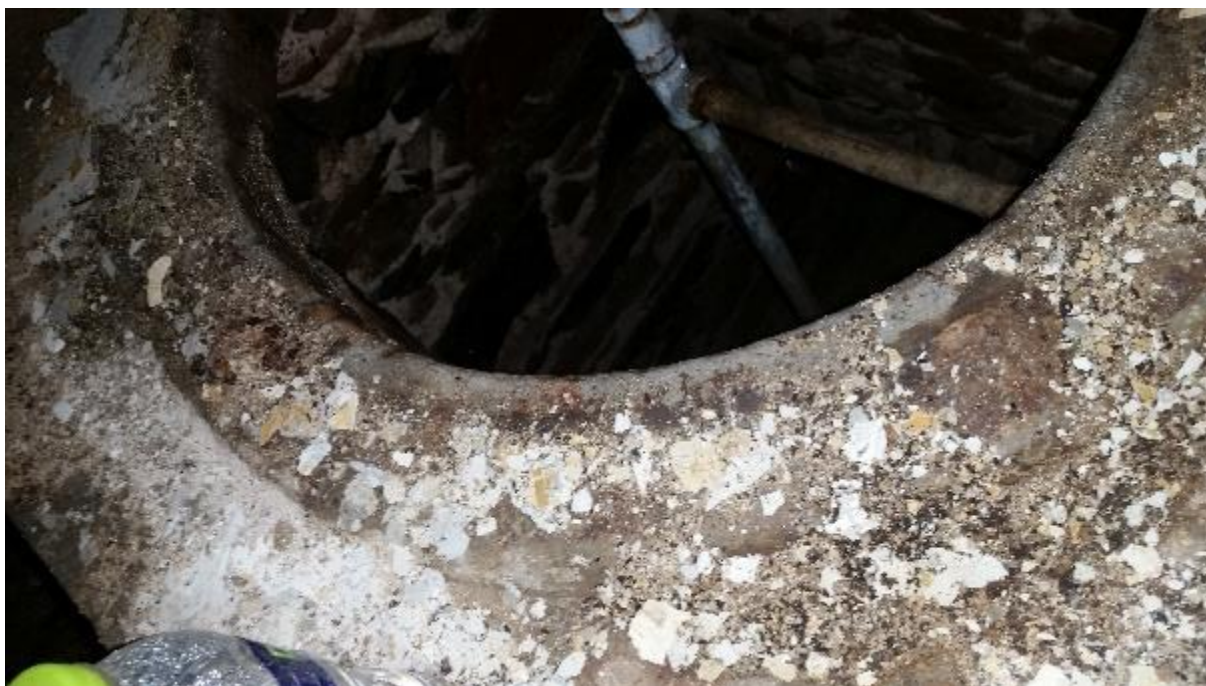
Εικόνα 118: Το εσωτερικό του πηγαδιού.

Οι πλευρικές τοιχοποιίες στο εσωτερικό ανώτερο τμήμα τους που εξέχει της στάθμης του νερού φαίνονται εν μέρει ανέπαφες χωρίς να έχει προσβληθεί η αρμολόγηση στις τοιχοποιίες, όμως, σε ελάχιστα σημεία παρατηρείται σαθρό ή αποκολλημένο κονίαμα στους αρ-

μούς (Εικόνα 118). Σε μεγάλα τμήματα του εσωτερικού παρατηρείται αποκόλληση των επιχρισμάτων, προϊόν της συνεχούς υγρασίας στις επιφάνειες. Στο εξωτερικό τμήμα τους τα επιχρίσματα έχουν αποκολληθεί πλήρως, δεδομένης και της γενικότερης ανοδικής υγρασίας του υδροφόρου ορίζοντα, αλλά και της καταστροφικής επίδρασης των καιρικών φαινομένων.

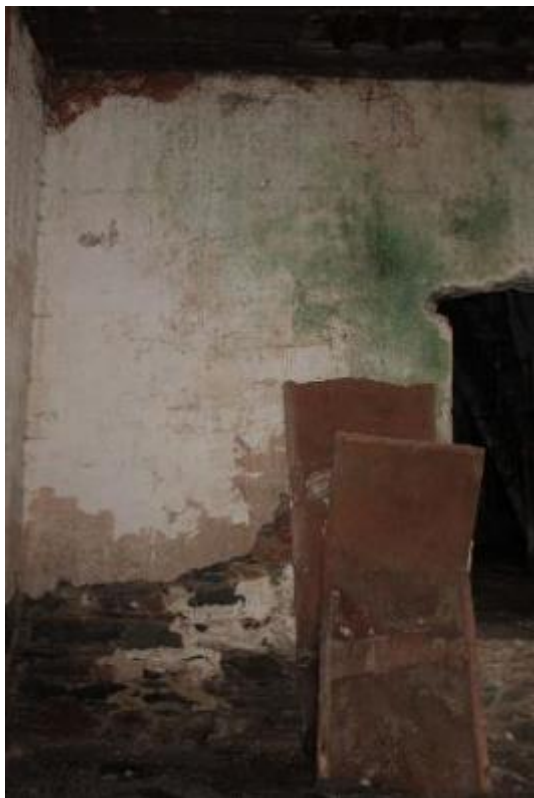
Εικόνα 120: Αποκόλληση των επιχρισμάτων του φέροντα οργανισμού στον χώρο Υ2.

Οι φέρουσες εσωτερικές τοιχοποιίες παρουσιάζουν ομοίως μικρορηγματώσεις από δράση σεισμικών δυνάμεων, επίσης τοπικού χαρακτήρα. Δεν παρατηρούνται αλλοιώσεις από δονήσεις ούτε απόκλιση από την κατακόρυφο. Γενικότερα δεν παρατηρούνται λοιπές αλλοιώσεις που θα επέφεραν πρόβλημα στην στατικότητα του κτηρίου, πέραν αυτών που προέρχονται από την ανοδική υγρασία εξ αιτίας του υδροφόρου ορίζοντα (Εικόνα 120).

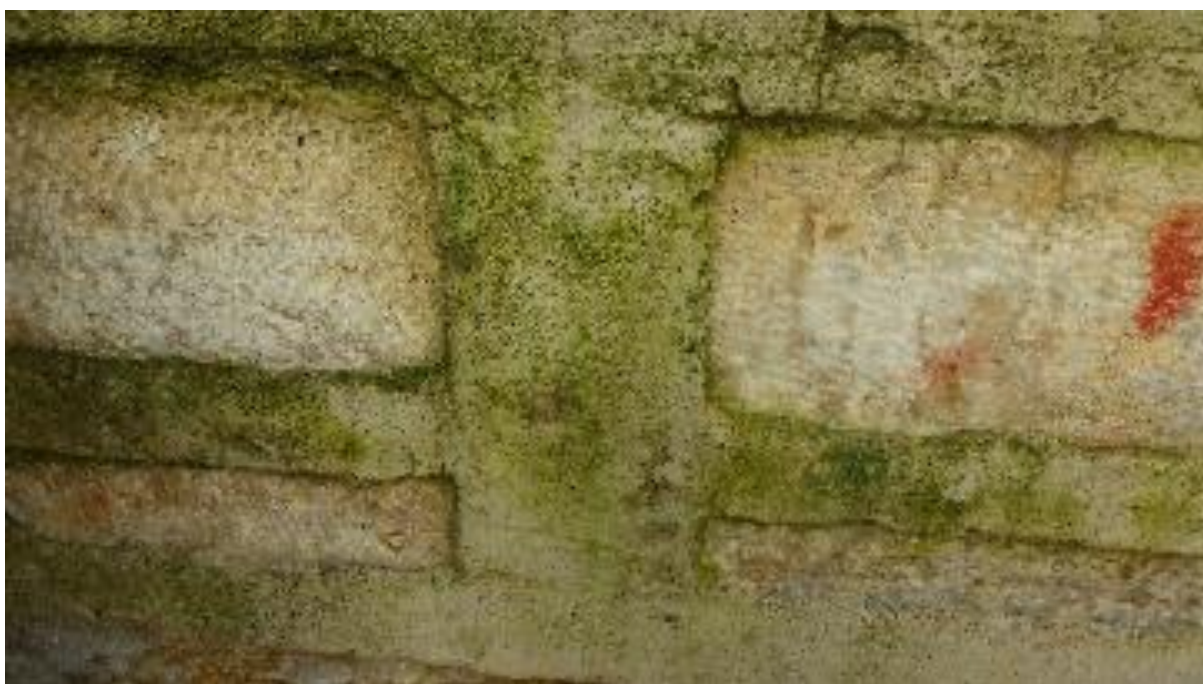
Κατά την διάρκεια των μεταγενέστερων επεμβάσεων στο κτήριο παρατηρούμε ότι έγινε ανεπιτυχής προσπάθεια συμπλήρωσης των αρμών της εξωτερικής τοιχοποιίας, διότι η πρόσμιξη τσιμέντου στο κονίαμα αλλά και η μη λήψη μέτρων ενάντια στην υγρασία δεν επέφερε πρόσφυση του κονιάματος στη λιθοδομή με αποτέ-

λεσμα την σημερινή εύκολη αποκόλληση τμημάτων του.

Εικόνα 121: Μεταγενέστερες επεμβάσεις αντικατάστασης του κονιάματος της εξωτερικής τοιχοποιίας με τσιμεντοκονίαμα.

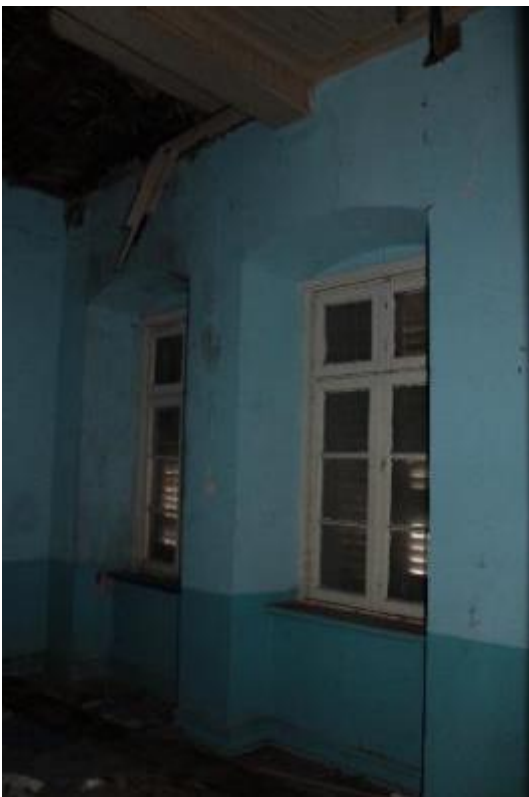
Εικόνα 123: Έδραση του μεσοδόκαρου πάνω από το άνοιγμα.

Όσο αφορά τον οριζόντιο φέροντα οργανισμό στα μεσοπατώματα υπογείου – ισογείου και ισογείου – Α' ορόφου, αυτός αποτελείται από επιμέρους τμήματα (μεσοδόκα και τράβες) που διατηρούνται στην αρχική τους θέση και δεν παρουσιάζουν αλλοιώσεις στην τοιχοποιία από έλλειψη διαφραγματικής λειτουργίας. Η θέση όμως μερικών από τα μεσοδόκα με έδραση της μιας τους πλευράς όχι σε συμπαγές τμήμα της τοιχοποιίας αλλά πάνω από άνοιγμα έχει οδηγήσει σε ρηγμάτωση του τμήματος της τοιχοποιίας πάνω στη οποία εδράζεται λόγω της αστοχίας μετάβασης των φορτίων από το θολωτό τμήμα του ανοίγματος στην τοιχοποιία (Εικόνα 123).

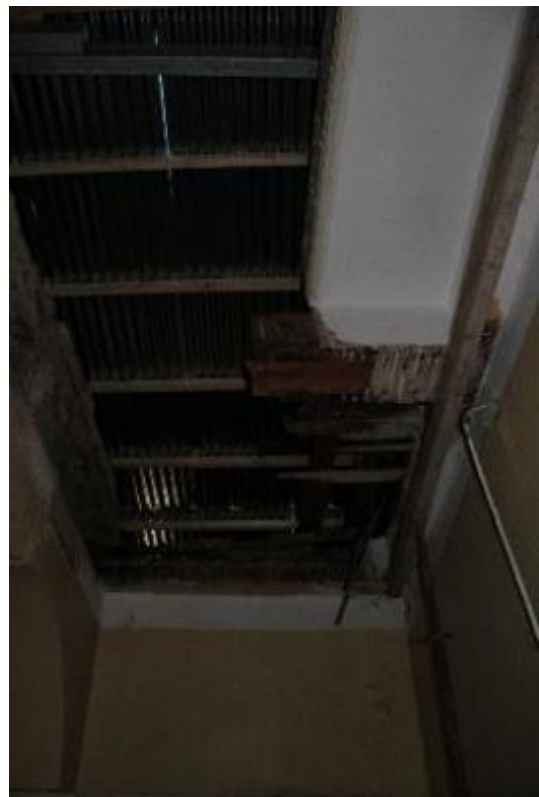
Εικόνα 124: Κατάρρευση του δώματος.

Παρατηρούνται επίσης αρκετά ίχνη διάβρωσης και μεγάλου βαθμού αλλοιώσεις από την υγρασία που έχει εισχωρήσει στο εσωτερικό του κτηρίου μετά την κατάρρευση του δωματος (Εικόνα 124) και από τους μικροοργανισμούς, μικρής όμως έκτασης. Στο επίπεδο του ορόφου έχει γίνει πρόσφατη υποσύτλωση της εναπομένουσας κεντρικής δοκού στον χώρο Α1 (Εικόνα 125), λόγω της απόσχισης μεγάλου τμήματός της εξ αιτίας του υπερβολικού εμποτισμού από τα νερά της βροχής.

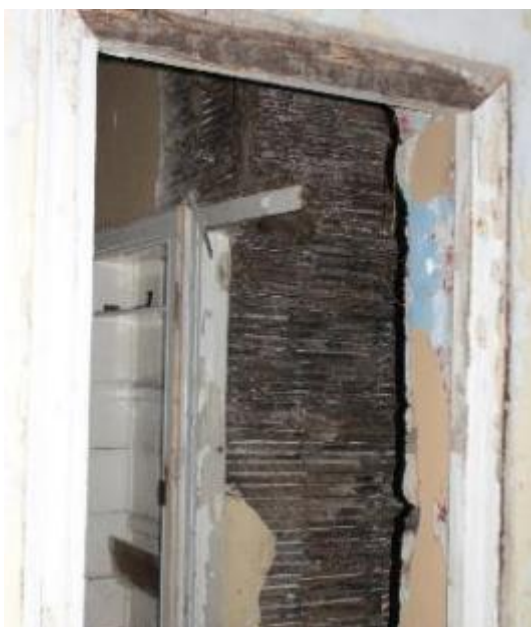
Εικόνα 126: Εσωτερική τοιχοποιία στον χώρο A9 του ορόφου.

Σε όλα τα δομικά στοιχεία εσωτερικών μη φερουσών τοιχοποιιών είναι εμφανής η υποβάθμιση της ποιότητας των υλικών και ανεπιθύμητες παραμορφώσεις με εμφανές ρηγματώσεις και καθαιρέσεις των επιχρισμάτων λόγω του μεγάλου χρόνου από την εποχή κατασκευής του κτηρίου (Εικόνα 126). Η εισχώρηση της υγρασίας στο κτήριο και ο εμποτισμός των ξύλινων στοιχείων της τοιχοποιίας έχει παραμορφώσει τον σκελετό, καθώς και τα επιμέρους σανιδώματα με φουσκώματα και στρεβλώσεις, ενώ σε μερικά σημεία τμήματα του σανιδώματος έχουν καταρρεύσει (Εικόνα 127). Ομοίως και εδώ, όπως και στα φέροντα ξύλινα στοιχεία, παρατηρούνται απώλειες, μερικές βλάβες από μικροοργανισμούς

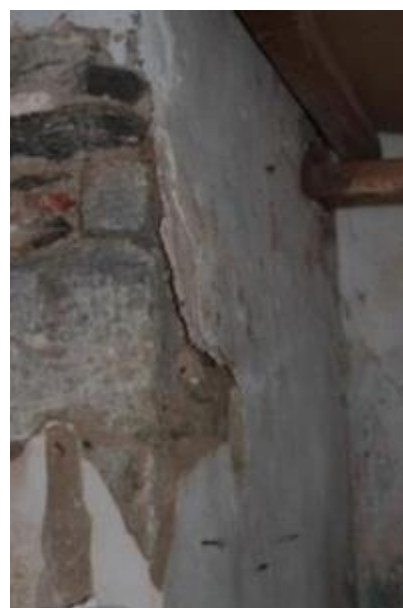
Εικόνα 128: Αποκόλληση επιχρίματος.

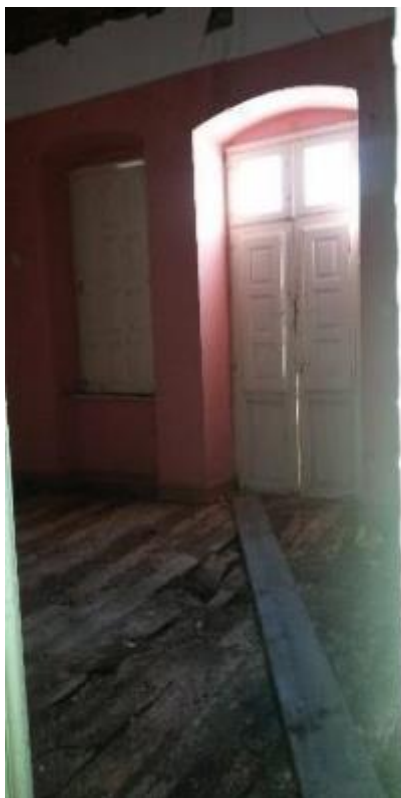
Εικόνα 132: Το δάπεδο του χώρου Α6 στον όροφο.

Στα μεσοπατώματα παρατηρούμε μεγάλες φθορές στο σανίδωμα του δαπέδου (Εικόνα 132) και στους δύο ορόφους με τις περισσότερες όμως να συγκεντρώνονται στον Α' όροφο. Μεγάλα τμήματα του σανιδώματος αλλά και των υποκείμενων ξύλινων οροφών έχουν καταρρεύσει αφήνοντας τον οριζόντιο φέροντα οργανισμό εκτεθειμένο (Εικόνα 133). Αιτία των βλαβών είναι η ελεύθερη διέλευση των νερών της βροχής μέσα από το κτήριο μετά την κατάρρευση του δώματος, η οποία αλυσιδωτά κατέστρεψε και τα υποκείμενα στοιχεία. Εντοπίζονται επίσης μικρής έκτασης βλάβες από μικροοργανισμούς, αλλά και οξείδωση στα μεταλλικά μέρη σύνδεσής τους.

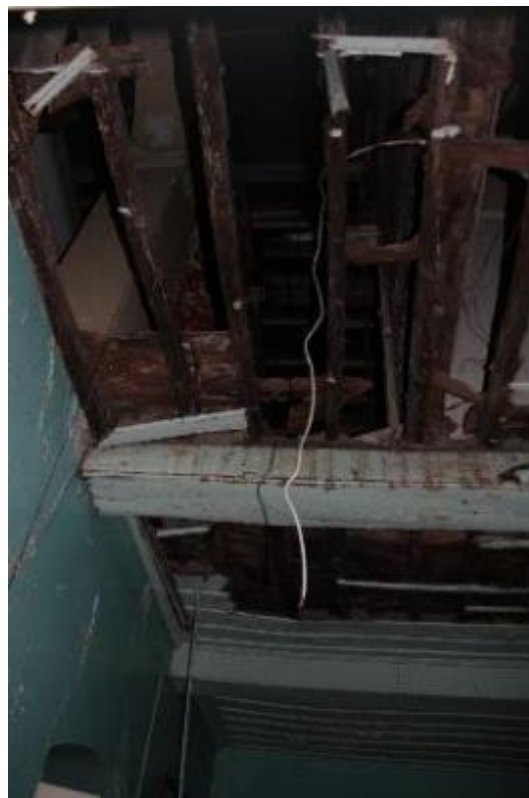
Εικόνα 133: Η οροφή του χώρου Ι3 του ισογείου κάτω από τον χώρο Α9 του ορόφου.

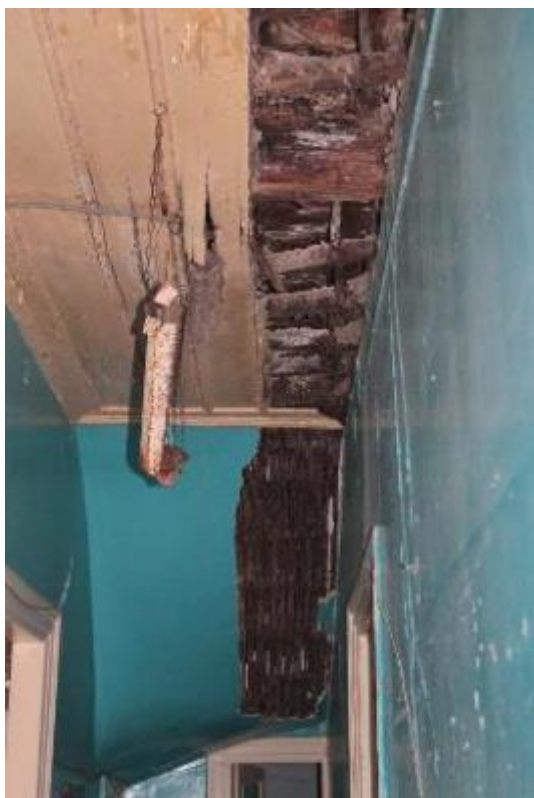
Εικόνα 134: Η οροφή του ισόγειου χώρου 11.

του δαπέδου λόγω της συσσώρευσης των υδάτων στο εσωτερικό του μεσοπατώματος. Το δάπεδο διαθέτει αρμούς ικανούς να απορροφήσουν το νερό που πέφτει από τα ανώτερα τμήματα, όμως οι οροφές λόγω του διακόσμου τους, δεν διαθέτουν εκτεθειμένους αρμούς στο σανίδωμα. Σαν αποτέλεσμα το νερό συσσωρεύεται και η οροφή προσβάλλεται από την υγρασία πρώτα από το εσωτερικό της και έπειτα οδηγείται στην ολοκληρωτική κατάρρευση των τμημάτων της, συμπαρασύροντας μαζί και την εσωτερική μόνωση (Εικόνα 134).

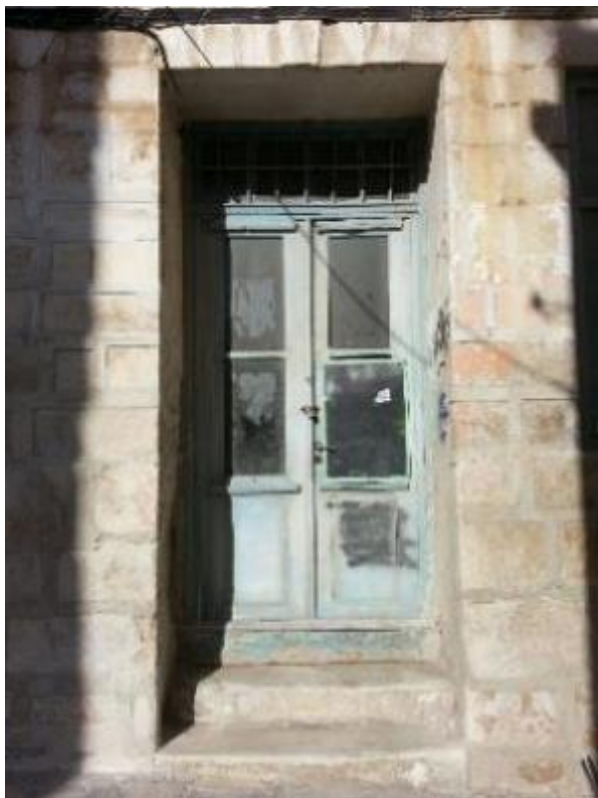
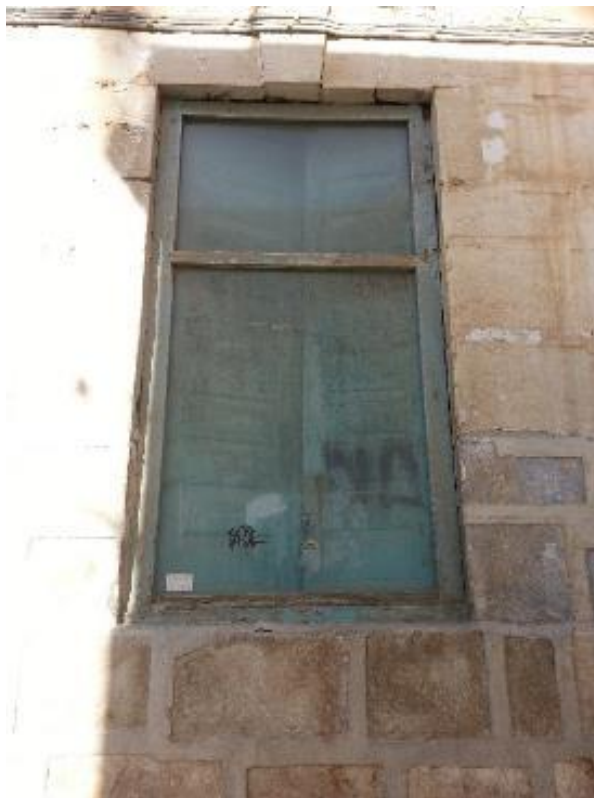
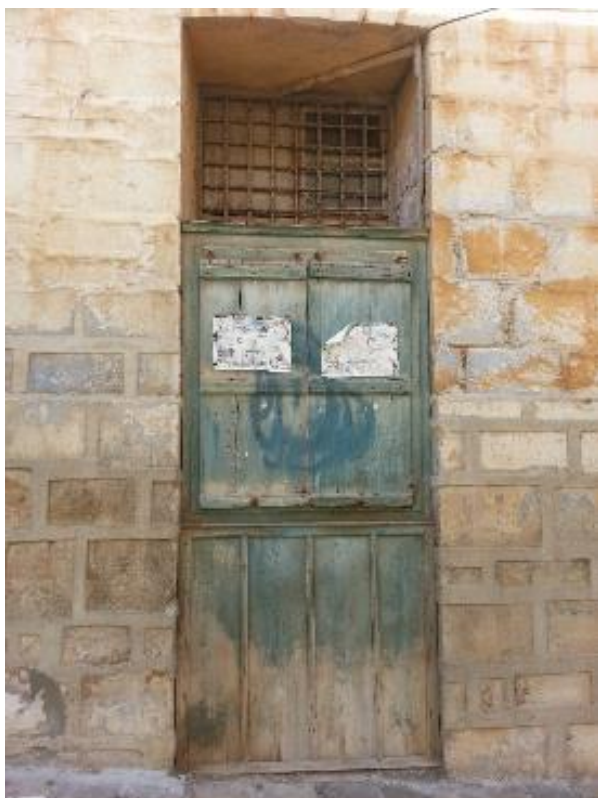
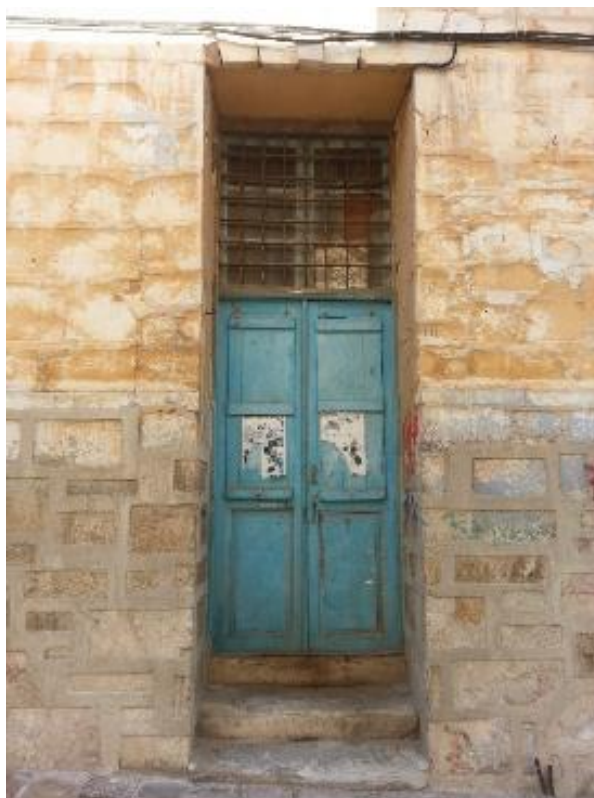
προσβάλλονται όσο το δυνατόν λιγότερο από τα νερά της βροχής. Όλα τα μεταλλικά τους στοιχεία είναι εμφανώς προσβεβλημένα από οξειδώσεις (Εικόνα 137, Εικόνα 138, Εικόνα

139, Εικόνα 140), ενώ αρκετά τζαμιλίκια έχουν καταστραφεί. Σε μεγάλο βαθμό τα ξύλινα κουφώματα είναι αδύνατον να επαναχρησιμοποιηθούν, αυτούσια ή μέλη τους χωρίς την αντικατάσταση του μεγάλου μέρους των φθαρμένων στοιχείων τους.

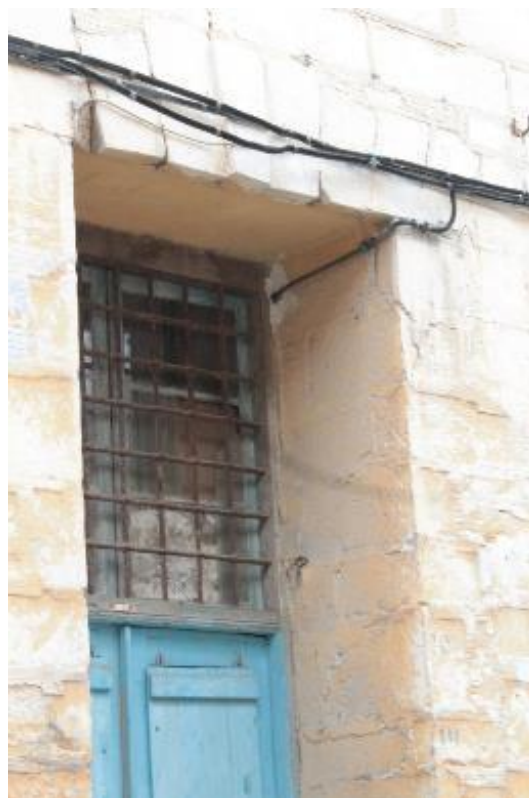
Εικόνα 141: Αποκόλληση θολιτών στο ανώφλι της θύρας.

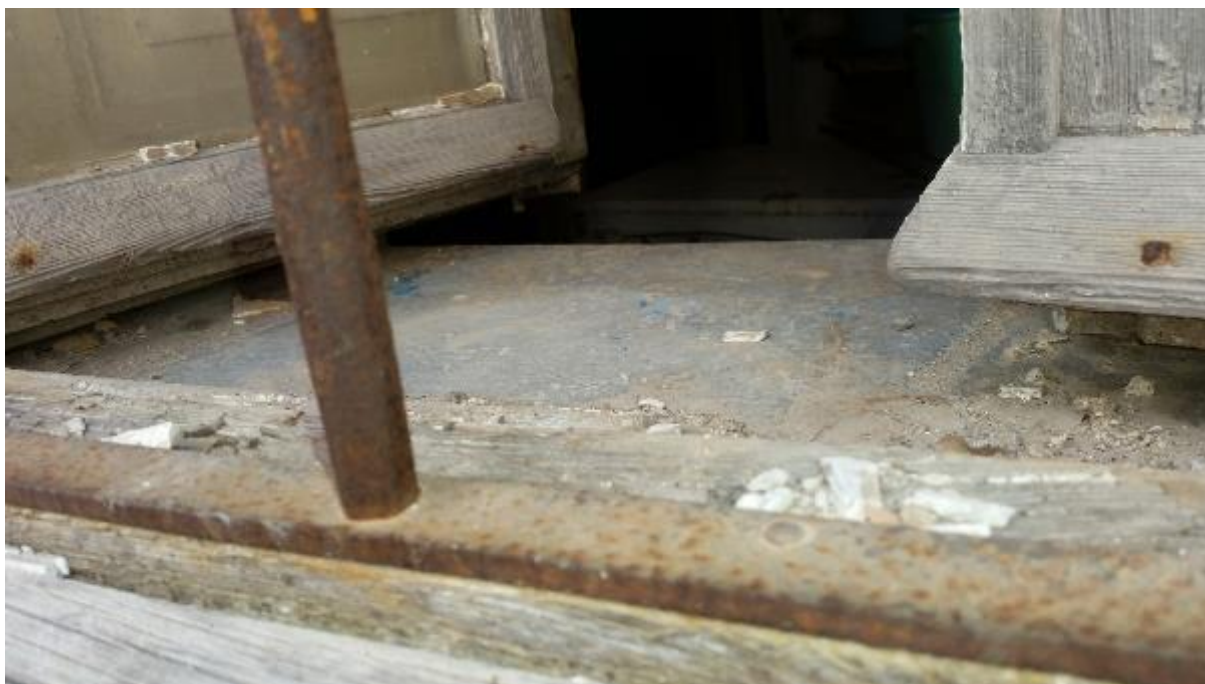
Σε όλα τα μεταλλικά στοιχεία παρατηρούνται οξειδώσεις μεγάλου βαθμού, η ικανότητα επαναχρησιμοποίησης έγκειται όμως κυρίως στο πάχος των στοιχείων. Όσα από αυτά είναι μικρής διατομής, όπως λάμες και καρφιά, είναι αδύνατο να επαναχρησιμοποιηθούν, καθώς έχουν χάσει πλήρως την λειτουργικότητά τους. Τα στοιχεία όμως μεγαλύτερης διατομής, όπως τα κιγκλιδώματα στους εξώστες και οι σιδεριές στα παράθυρα είναι δυνατό να επανέλθουν στην πρωτότερη κατάστασή τους με την απομάκρυνση της επιφανειακής σκουριάς (Εικόνα 143: Λεπτομέρεια σιδεριάς σε παράθυρο της βόρειας όψης. Η οξείδωση είναι εμφανής.).

Εικόνα 143: Λεπτομέρεια σιδεριάς σε παράθυρο της βόρειας όψης. Η οξείδωση είναι εμφανής.

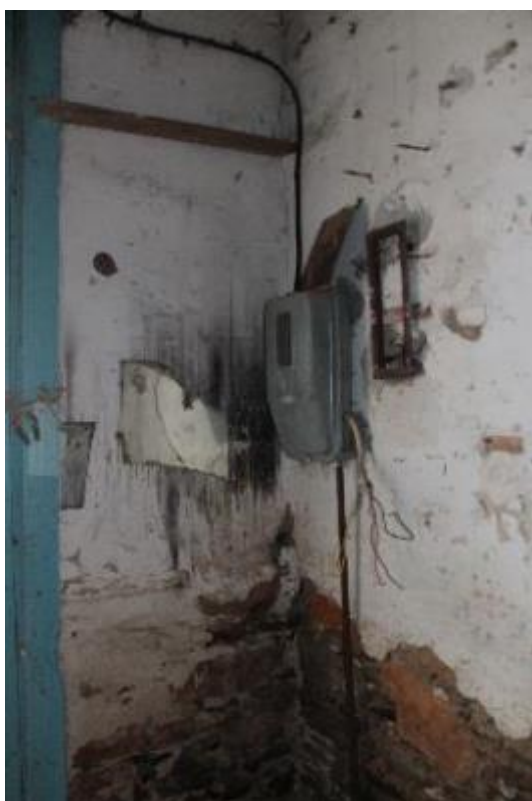
Η ηλεκτρολογική εγκατάσταση είναι πεπερασμένης τεχνολογίας και με τους ισχύοντες κανονισμούς κρίνεται επικίνδυνη, ειδικότερα για χώρο δημόσιας χρήσης. Σε καμία περίπτωση δεν θα μπορούσε να χρησιμοποιηθεί η υπάρχουσα εγκατάσταση, καθώς μετά την εισχώρηση της υγρασίας στο εσωτερικό του κτηρίου και τα πολυμερισμένα και αλλοιωμένα καλώδια, η χρήση τους κρίνεται επικίνδυνη (Εικόνα 147). Οι καλωδιώσεις και οι ασφαλιοδιακόπτες σε καμία περίπτωση δεν θα μπορούσαν να ανταπεξέλθουν στις σημερινές απαιτήσεις ρευματοδότησης (Εικόνα 148).

Εικόνα 147: Καταμετρητής της ΔΕΗ στον χώρο Υ2. Διακρίνονται κομμένα καλώδια χωρίς προστασία.

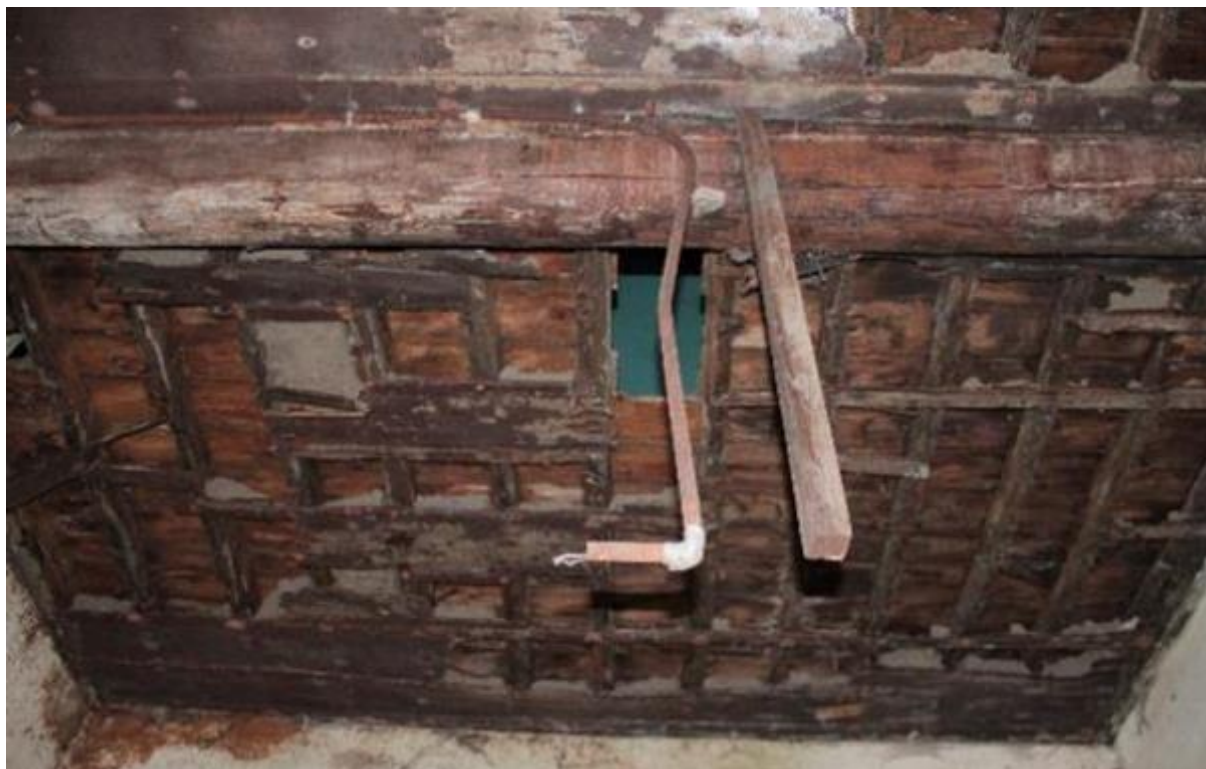
Εικόνα 148: Φωτιστικό σημείο στον χώρο Υ2.
