ΤΜΗΜΑ ΠΟΛΙΤΙΚΩΝ ΜΗΧΑΝΙΚΩΝ Τ.Ε.

ΠΤΥΧΙΑΚΗ ΕΡΓΑΣΙΑ

***ΑΝΑΚΑΙΝΙΣΗ ΚΑΙ ΑΠΟΚΑΤΑΣΤΑΣΗ ΤΟΥ
ΜΟΝΑΣΤΗΡΙΟΥ SANTA MARIA DEI
MIRACOLI ΚΑΙ ΑΛΛΑΓΗ ΧΡΗΣΗΣ ΣΕ
ΞΕΝΟΔΟΧΕΙΑΚΗ ΜΟΝΑΔΑ***

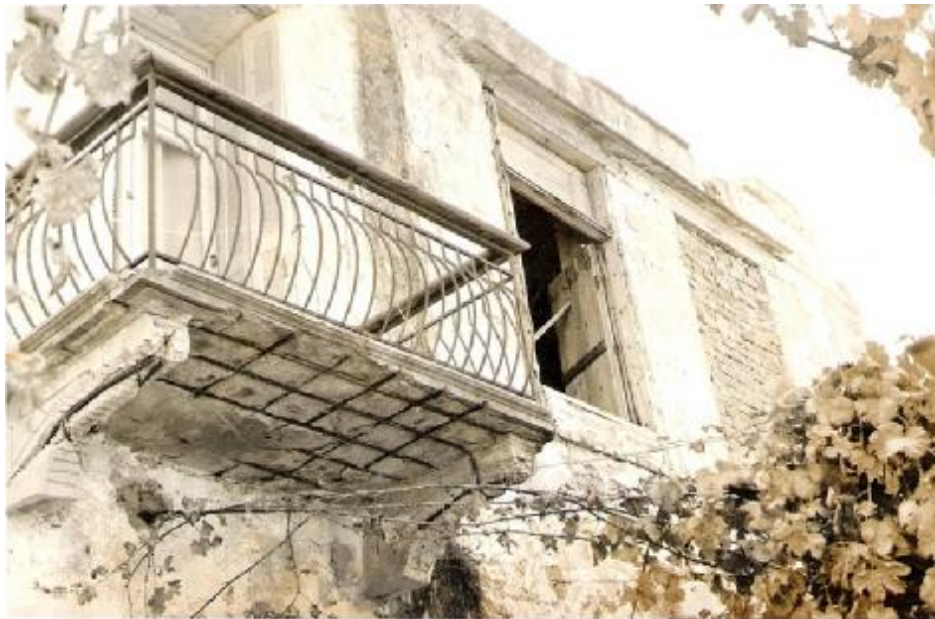
Εικόνα 3.

Επίσης στην όψη του κτιρίου παρατηρούμε τα παρακάτω αρχιτεκτονικά στοιχεία. Τον εξώστη του ορόφου ο οποίος είναι τσιμεντένιος, με μεταλλικό κυρτό κιγκλίδωμα και φουρούσι σε λιτή γραμμή (εικόνα 2). Πρωταγωνιστεί ο σκεπαστός διάδρομος με την τοξοστοιχία, όπου διατηρεί και εκείνος έντονο το στοιχείο της επανάληψης λόγω των επάλληλων τόξων (εικόνα 3). Στο πρώτο τόξο το οποίο συναντάμε πριν διασχίσουμε τον σκεπαστό διάδρομο, βλέπουμε την ύπαρξη οξυκόρυφου τόξου στην πρώιμη κατάσταση (εικόνα 4). Μετά από μεταγενέστερη παρέμβαση προέκυψε το κυκλικό τόξο της υπάρχουσας κατάστασης.
