ΠΑΝΕΠΙΣΤΗΜΙΟ ΠΕΛΟΠΟΝΝΗΣΟΥ
ΣΧΟΛΗ ΜΗΧΑΝΙΚΩΝ
ΤΜΗΜΑ ΠΟΛΙΤΙΚΩΝ ΜΗΧΑΝΙΚΩΝ

ΠΤΥΧΙΑΚΗ ΕΡΓΑΣΙΑ

ΦΘΟΡΕΣ ΚΑΙ ΑΠΟΚΑΤΑΣΤΑΣΗ-ΣΥΝΤΗΡΗΣΗ
ΕΥΚΑΜΠΤΟΥ ΟΔΟΣΤΡΩΜΑΤΟΣ

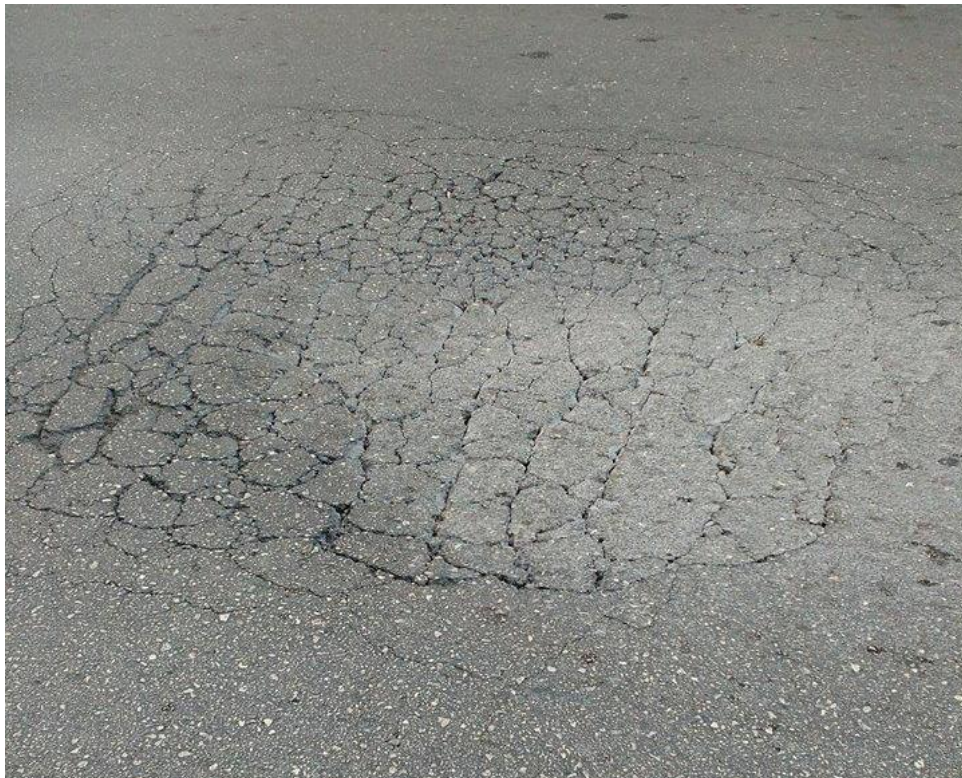
Εικόνα 8: Ρωγμές τύπου αλιγάτορα

Όπως παρατηρούμε την φωτογραφία η έκτασή της φθοράς δεν είναι μεγάλη, δηλαδή αφορά ένα μικρό τμήμα της οδού και δεν επεκτείνεται σε όλο το μήκος της. Το οδόστρωμα παρουσιάζει ένα καλοσχηματισμένο μοτίβο ρωγμών, ιδιαίτερα εμφανή σημεία αποφλοίωσης και κομμάτια του οδοστρώματος έχουν πλήρως αποκολληθεί.

Οι ρωγμές τύπου αλιγάτορα (alligator cracks) είναι ρωγμές που σχηματίζουν πολυγωνικά κομμάτια όμοια με αυτά του δέρματος του κροκοδείλου αλιγάτορα. Οι ρωγμές αυτές οφείλονται στη μειωμένη φέρουσα ικανότητα των υποκείμενων στρώσεων (όταν είναι τοπικές) και στην κυκλοφοριακή κόπωση (όταν είναι εκτεταμένες). Σχετικά με τα επίπεδα σοβαρότητας, το χαμηλό επίπεδο αφορά διακλαδιζόμενες, διαμήκεις, ασυνεχείς και περιορισμένου εύρους ρωγμές που αρχίζουν να συνδέονται μεταξύ τους και να σχηματίζουν το μοτίβο ενός αλιγάτορα χωρίς όμως να παρατηρείται αποφλοίωση του οδοστρώματος. Το μεσαίο επίπεδο σοβαρότητας αφορά ρωγμές που σχηματίζουν ένα πλέγμα το οποίο ακολουθεί ξεκάθαρα το μοτίβο του αλιγάτορα. Στις παρυφές της ρηγματωμένης περιοχής το οδόστρωμα πιθανόν να παρουσιάζει σημεία αποφλοίωσης. Το εύρος των ρωγμών μπορεί να είναι μεγαλύτερο από 0,6 CM χωρίς όμως ακόμη να αποκολλώνται κομμάτια από το οδόστρωμα. Στο υψηλό επίπεδο σοβαρότητας παρουσιάζεται ένα καλοσχηματισμένο μοτίβο ρωγμών με ιδιαίτερα εμφανή σημεία αποφλοίωσης ενώ κομμάτια του οδοστρώματος έχουν πλήρως αποκολληθεί και ενδεχομένως φύγει εντελώς από τη θέση τους.

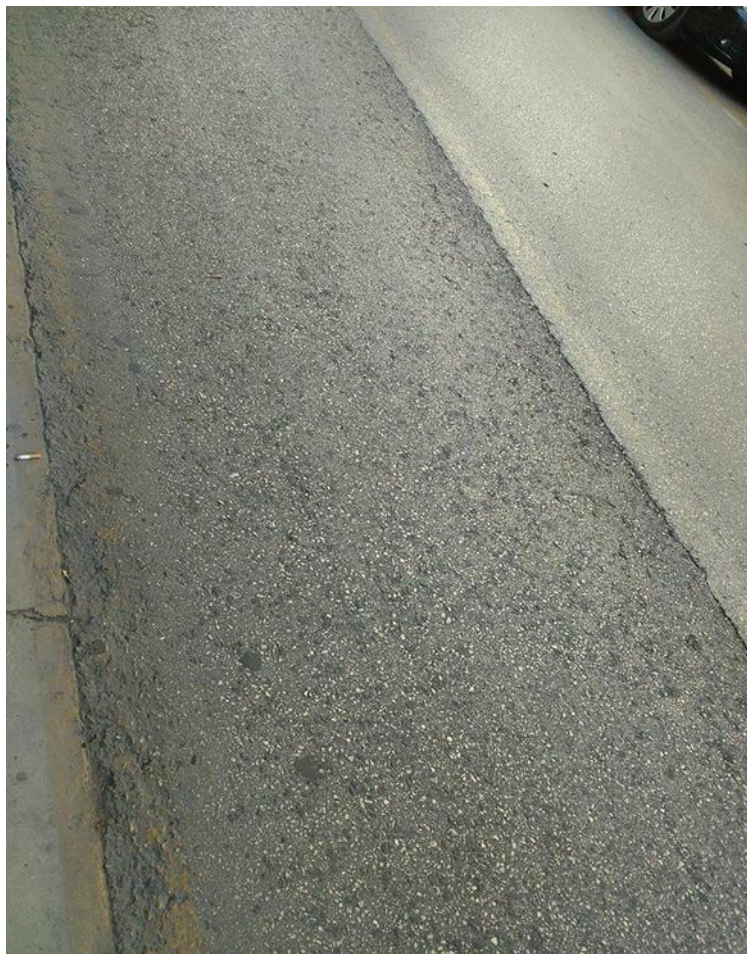
Εικόνα 9: Διαμήκης Ρωγμή

Όπως παρατηρούμε την φωτογραφία η ρωγμή διατρέχει το οδόστρωμα περίπου παράλληλα με τον άξονα της οδού. Συνήθως, οι φθορές τέτοιου τύπου εμφανίζονται στις τροχό-αυλακώσεις και σχετίζονται με την απαρχή ρωγμών τύπου αλιγάτορα. Τα αίτια εμφάνισης αυτών των φθορών είναι η κόπωση των ασφαλτομιγμάτων λόγω επαναλαμβανόμενης φόρτισης από την κυκλοφορία και η τοπική θραύση του οδοστρώματος. Η θραύση οφείλεται στη μειωμένη φέρουσα ικανότητα του υπεδάφους σε συνδυασμό με τα μεγάλα αξονικά φορτία που επιβάλλονται και το μειωμένο πάχος ασφαλτικών στρώσεων και της βάσης. Από άποψη έκτασης η φθορά χαρακτηρίζεται ως τοπική καθώς παρουσιάζεται σε ποσοστό μικρότερο του 30% της επιφάνειας του οδοστρώματος ή αλλιώς ως μικρή αφού το συνολικό μήκος των ρωγμών είναι το 1-9% του μήκους του υπό εξέταση τμήματος.

Οι διαμήκεις ρωγμές (longitudinal cracks) είναι ρωγμές παράλληλες με τον άξονα του οδοστρώματος λόγω κυκλοφοριακής κόπωσης (fatigue) και θραύσης υλικού μειωμένου πάχους για τα επιβαλλόμενα φορτία. Το άνοιγμα των ρωγμών αυτών για ένα μέσο επίπεδο σοβαρότητας κυμαίνεται μεταξύ 6 και 19 MM.

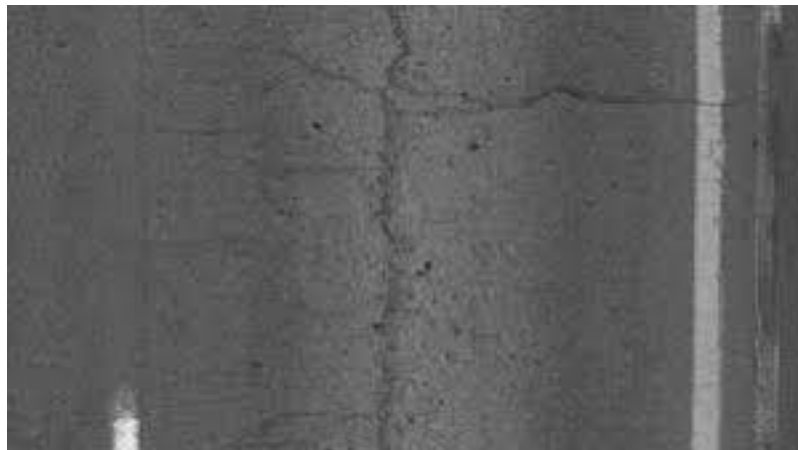
Εικόνα 10: Εγκάρσια ρωγμή (<http://info.tensar.co.uk/>)

Οι εγκάρσιες ρωγμές (transverse cracks) είναι ρωγμές κάθετα προς τον άξονα του οδοστρώματος λόγω συστολής σε χαμηλές θερμοκρασίες, σκλήρυνσης της ασφάλτου ή ρηγματώσεις υποκείμενων στρώσεων. Το άνοιγμα των ρωγμών αυτών για ένα μέσο επίπεδο σοβαρότητας κυμαίνεται μεταξύ 6 και 19 MM. Η έκταση της φθοράς χαρακτηρίζεται ως μικρή όταν υπάρχουν 1-4 ρωγμές σε μήκος οδοστρώματος 30 m, μέση όταν υπάρχουν 5-9 ρωγμές σε μήκος οδοστρώματος 30 m και μεγάλη όταν υπάρχουν 10 ή και περισσότερες ρωγμές σε μήκος οδοστρώματος 30 m.

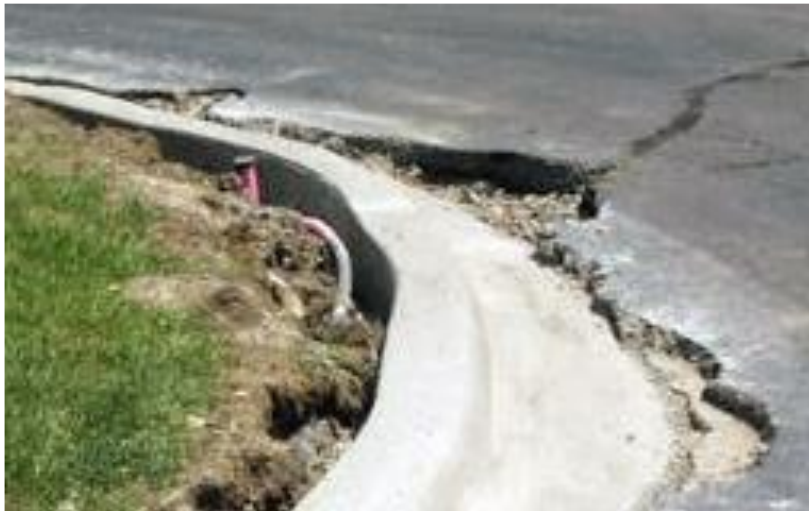
Εικόνα 11: Ρωγμές στα άκρα του οδοστρώματος(<http://info.tensar.co.uk/>)

Οι ρωγμές στα άκρα του οδοστρώματος (edge cracks) είναι επιμήκειες και παρατηρούνται περίπου 30-50 CM από τα άκρα του οδοστρώματος με ή χωρίς εγκάρσιες διακλαδώσεις προς το έρεισμα. Ανάλογα με την σοβαρότητα της φθοράς, μπορεί να μοιάζουν στην μορφή με τις ρωγμές τύπου αλιγάτορα, διαφοροποιούνται όμως ως προς τα αίτια, που στην προκειμένη περίπτωση είναι κυρίως η έλλειψη πλευρικής υποστήριξης του οδοστρώματος και η υποχώρηση των υποκείμενων στρώσεων λόγω ξηρασίας εδάφους, δράσης παγετού, ανεπαρκούς αποστράγγισης, κακής συμπύκνωσης, συρρίκνωσης λόγω υγρασίας του εδάφους της περιοχής ή μειωμένου πάχους των στρώσεων στα σημεία αυτά.

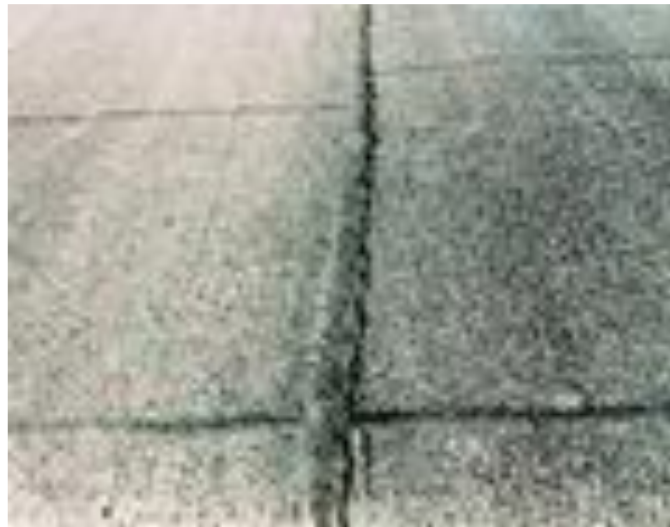
Εικόνα 12: Ρωγμές ανάκλασης [10]

Η μορφή και η κατεύθυνσή τους ποικίλει από διαμήκης, εγκάρσια, διαγώνια ή και μερικώς διακλαδιζόμενη, ανάλογα με τη μορφή που είχαν οι παλιές ρωγμές της επισκευασθείσας επιφάνειας. Τα αίτια που προκαλούν αυτού του είδους τις ρωγμές είναι οι κάθετες και οριζόντιες μετακινήσεις του υποκείμενου οδοστρώματος. Οι μετακινήσεις αυτές μπορεί να οφείλονται σε μετακινήσεις του υπεδάφους ή στη διόγκωση και την συρρίκνωση αυτού λόγω ύπαρξης αργιλικών υλικών σε συνδυασμό με αυξομείωση της υγρασίας ή στην κάθετη μετακίνηση των ανεξάρτητων ρηγματωμένων κομματιών της παλαιάς επιφάνειας.

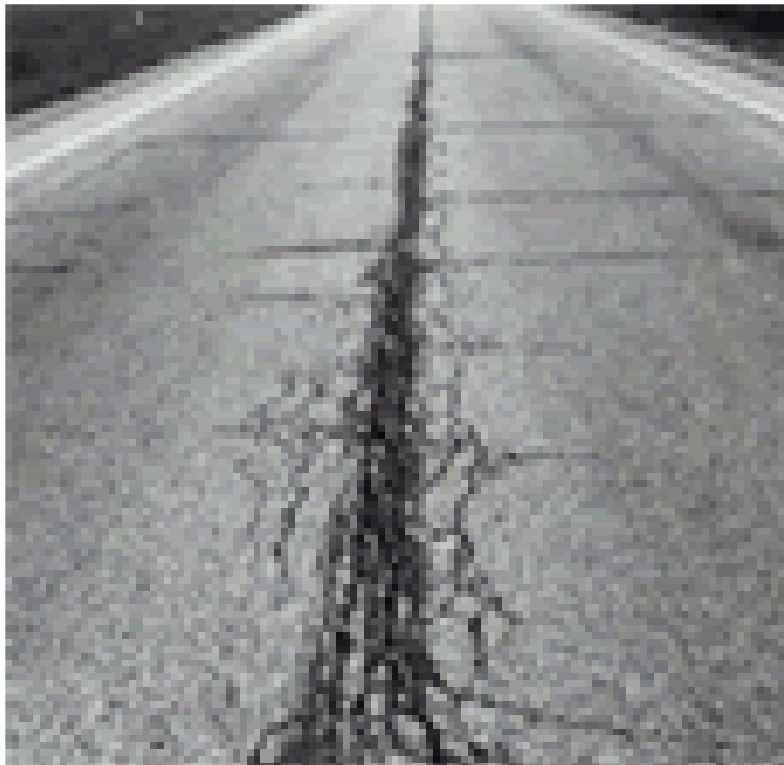
Εικόνα 13: ρωγμές μεταξύ λωρίδων διάστρωσης ή διαπλάτυνσης [10]

Οι ρωγμές μεταξύ λωρίδων διάστρωσης ή διαπλάτυνσης εμφανίζονται μεταξύ των λωρίδων διάστρωσης ή τη λωρίδα διαπλάτυνσης και είναι πάντοτε διαμήκεις (εκτός από την περίπτωση διακοπής των εγκαρσίων). Τέτοιου είδους επιφανειακές ρωγμές σχετίζονται με ρηγματώσεις στο εσωτερικό του οδοστρώματος στις θέσεις επαφής των υλικών στρώσης ή είναι ρωγμές που εμφανίζονται στις ακμές της οδού. Αυτές οι ρωγμές δεν σχετίζονται με τα φορτία που διατρέχουν την οδό. Οφείλονται σε κακοτεχνία κατά τη διάρκεια της κατασκευής όπως διάστρωση τάπητα με μειωμένη ποσότητα ασφαλτομίγματος στη ραφή ή ακόμη κακή / ανεπαρκή συγκόλληση της κάθετης επιφάνειας της προηγούμενης λωρίδας διάστρωσης και πτώση της θερμοκρασίας κατά την εκτέλεση εργασιών.

Στην ειδική περίπτωση που η ρωγμή εμφανίζεται πάνω στο σημείο που έγινε διαπλάτυνση της οδού, το αίτιο πιθανόν να είναι η κακή συμπίκνωση των υποκείμενων νέων στρώσεων. Στις περιπτώσεις αυτές θα υπάρχει, κατά πάσα πιθανότητα, εμφάνιση και άλλης μορφής αστοχίας του οδοστρώματος (κυρίως καθίζηση). Όσον αφορά τα επίπεδα σοβαρότητας χαρακτηρίζονται ως χαμηλή όταν οι ρωγμές δεν εμφανίζουν καθόλου ή παρουσιάζουν πολύ μικρά σημάδια αποφλοίωσης στις άκρες τους και το εύρος τους είναι μικρότερο από 0,6 CM, μεσαίες όταν οι ρωγμές δεν εμφανίζουν καθόλου ή παρουσιάζουν μικρά σημάδια αποφλοίωσης αλλά το εύρος τους είναι μεγαλύτερο από 0,6 CM και υψηλές όταν στα τμήματα που υπάρχουν ρωγμές το οδοστρώμα είναι θρυμματισμένο και γύρω από την κύρια ρωγμή ή στα σημεία τομής κύριων ρωγμών πιθανόν να υπάρχουν κι άλλες διάσπαρτες ρωγμές.

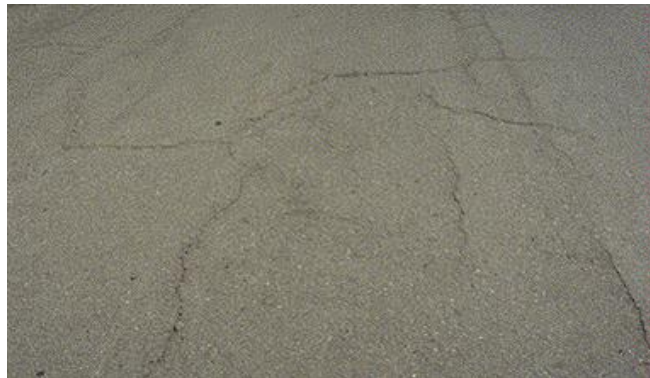
Εικόνα 14: Χαμηλής έντασης ρωγμές συρρίκνωσης
[10]

Για την έκτασή της φθοράς εξετάζονται ξεχωριστά οι διαμήκεις και οι εγκάρσιες ρωγμές που την αποτελούν, ως χαμηλή συνήθως μόνο εγκάρσιες ρωγμές, πλάτους 2 MM, χωρίς σημάδια θραύσης και η απόσταση των παράλληλων ρωγμών κυμαίνεται μεταξύ 3-6 m, μέση όταν έχουν πλάτους περίπου 6 MM που σχηματίζουν ορθογώνια εμβαδού 1 m² ή μεγαλύτερου, με θραύσεις ή χωρίς θραύσεις ενώ η απόσταση των παράλληλων ρωγμών κυμαίνεται μεταξύ 1,5 και 6 m, υψηλές όταν έχουν πλάτος τουλάχιστον 13 MM, με θραύσεις, που σχηματίζουν ορθογώνια εμβαδού 0,2-1 m². Η απόσταση των παράλληλων ρωγμών κυμαίνεται μεταξύ 30-60 CM.

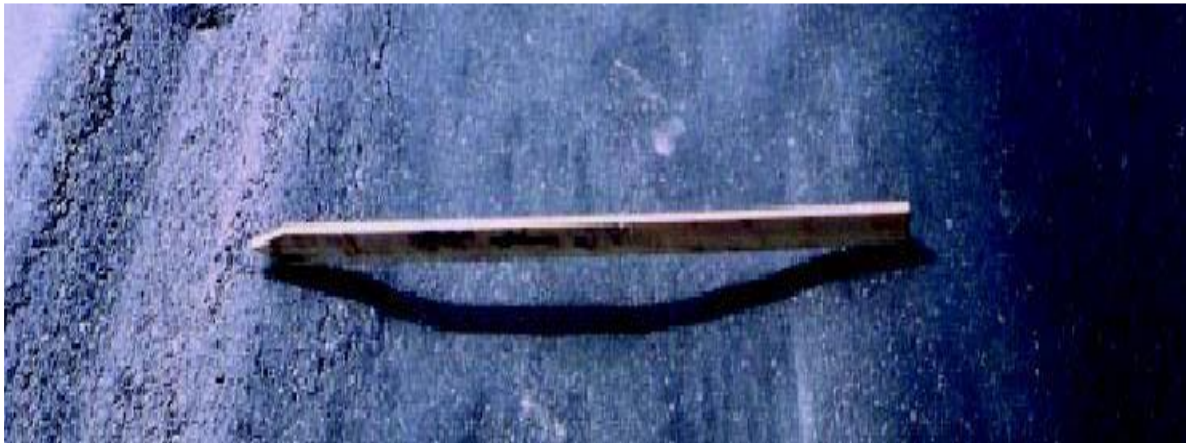
Εικόνα 17: Αυλακώσεις στις τροχιές των τροχών [10]

Οι αυλακώσεις στις τροχιές των τροχών – κατά μήκος αυλακώσεις (channels or ruts) αφορούν καναλοποιημένες καθιζήσεις κατά μήκος της τροχιάς των τροχών. Η καθίζηση συμβαίνει σταδιακά, φτάνοντας στο μέγιστο βάθος της στο κέντρο της τροχιάς των τροχών. Οι κατά μήκος αυλακώσεις είναι περισσότερο εμφανείς μετά από βροχόπτωση, οπότε και συσσωρεύουν ποσότητα νερού. Οφείλονται στην παραμένουσα παραμόρφωση του ασφαλτομίγματος, στην καθίζηση των στρώσεων λόγω κακής συμπίκνωσης και στην πλευρική μετακίνηση ή συμπίεση μιας ή περισσοτέρων στρώσεων κάτω από την επίδραση των αξονικών φορτίων.

Ανάλογα με το συνολικό μήκος, οι αυλακώσεις στις τροχιές των τροχών χαρακτηρίζονται ως μικρής έκτασης όταν το συνολικό μήκος των αυλακώσεων αποτελεί ποσοστό μικρότερο του 10% του μήκους του υπό εξέταση τμήματος, μέσης έκτασης όταν το συνολικό μήκος των αυλακώσεων αποτελεί ποσοστό 10-20 % του μήκους του υπό εξέταση τμήματος, συχνές όταν το συνολικό μήκος των αυλακώσεων αποτελεί ποσοστό 21-50 % του μήκους του υπό εξέταση τμήματος, εκτεταμένες όταν το συνολικό μήκος αυλακώσεων αποτελεί ποσοστό 51-80 % του μήκους του υπό εξέταση τμήματος και καθολικές όταν το συνολικό μήκος αυλακώσεων αποτελεί ποσοστό 81-100 % του μήκους του υπό εξέταση τμήματος. Όσον αφορά τα επίπεδα σοβαρότητας χαρακτηρίζονται ως χαμηλή όταν το βάθος αυλάκωσης είναι 6-13 MM, μέση όταν το βάθος αυλάκωσης είναι 13-25 MM και υψηλή όταν το βάθος αυλάκωσης είναι μεγαλύτερο από 25 MM.

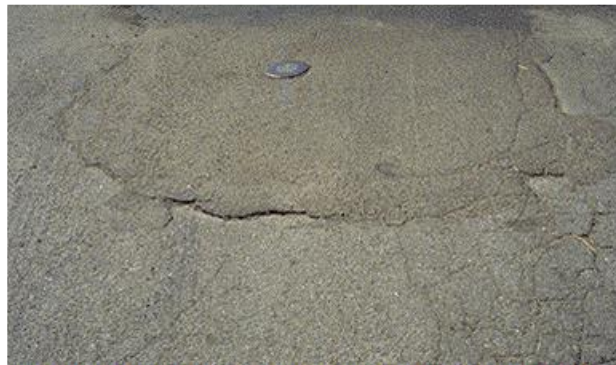
Εικόνα 19: Μέσης σοβαρότητας μπαλώματα[10]

Η τοπική επισκευή ή μπάλωμα του οδοστρώματος είναι το τμήμα του οδοστρώματος που αντικαταστάθηκε με καινούργιο υλικό προκειμένου να επιδιορθωθεί τοπικά το οδόστρωμα ή για τη δημιουργία πρόσβασης σε κάποια χρήση γης. Κάθε τοπική επισκευή θεωρείται ατέλεια του οδοστρώματος ανεξάρτητα από την κατάσταση στην οποία βρίσκεται (συνήθως τα τμήματα του οδοστρώματος που έχουν επιδιορθωθεί συμπεριφέρονται λιγότερο καλά από το μητρικό οδόστρωμα). Στις περισσότερες περιπτώσεις οι επιφάνειες των τοπικών επισκευών είναι πιο τραχιές από το υπόλοιπο οδόστρωμα. Γενικά, οι εργασίες που αφορούν τοπικές επισκευές περιορίζονται σε σημεία ή ζώνες του οδοστρώματος και είναι μικρότερες σε μέγεθος και αντικείμενο από τις τυπικές εργασίες αποκατάστασης. Προσωρινά μπαλώματα όπως και μόνιμες επιδιορθώσεις τοπικού χαρακτήρα συμπεριλαμβάνονται σε αυτή την κατηγορία. Επίσης τοπικές επισκευές που κατασκευάζονται για την εξυπηρέτηση χρήσεων γης περιλαμβάνονται στην ίδια κατηγορία. Όσον αφορά τα επίπεδα σοβαρότητας χαρακτηρίζονται ως χαμηλές όταν η τοπική επισκευή ή μπάλωμα του οδοστρώματος αποκαθιστά μικρής σημασίας φθορές, μεσαίες όταν η τοπική επισκευή ή μπάλωμα του οδοστρώματος αποκαθιστά μέτριας σημασίας φθορές και υψηλές όταν η τοπική επισκευή ή μπάλωμα του οδοστρώματος αποκαθιστά υψηλής σημασίας φθορές.

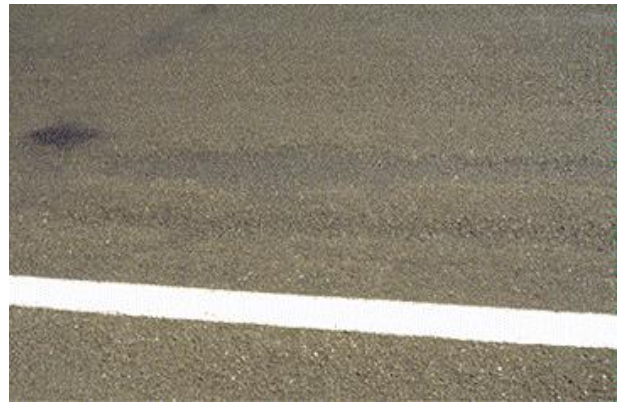
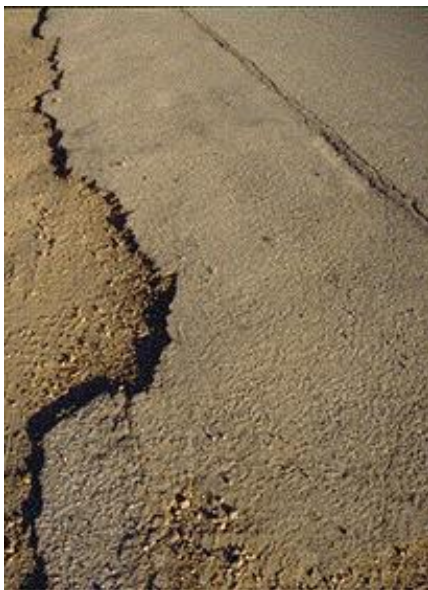
Εικόνα 22: Μορφές σοβαρότητας αποκόλλησης αδρανών (α, β, γ) [10]

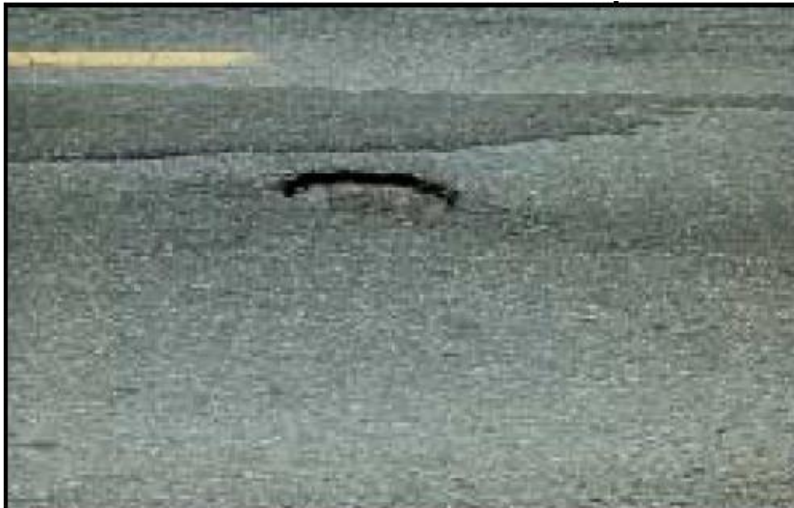
Εικόνα 23: Λακκούβα σε οδόστρωμα [10]

Οι λακκούβες είναι οπές διαφόρων μεγεθών και μορφής λεκανών μέσα στο οδόστρωμα. Δημιουργούνται από αδυναμίες του ασφαλτομίγματος ή της δομής του οδοστρώματος όπως έλλειψη συνδετικού υλικού στο ασφαλτόμιγμα, μειωμένο πάχος ασφαλτικής στρώσης, τοπική αστοχία των στρώσεων – κυρίως της βάσης - κατά την κατασκευή και ανεπαρκή αποστράγγιση της οδού. Επίσης, μια βλάβη του δικτύου υδροδότησης ή λιμνάζοντα νερά είναι δυνατόν να προκαλέσουν την υποχώρηση της ασφάλτου. Επιρρεπές σε μετατοπίσεις είναι κυρίως το αργιλώδες έδαφος που εντοπίζεται πολύ συχνά κοντά σε χωράφια.

Η έντονη βροχόπτωση δεν επηρεάζει την κατάσταση του οδοστρώματος. Όμως, αν η άσφαλτος έχει ρωγμές και επιβαρύνεται από βαριά οχήματα, το νερό μπορεί να επιφέρει αλλαγές στο μέγεθος και το βάθος της λακκούβας. Όσον αφορά τα επίπεδα σοβαρότητας χαρακτηρίζονται ως χαμηλές όταν το άνοιγμα της λακκούβας είναι μικρότερο των 8 CM και βάθος όχι μεγαλύτερο από 5 CM, μέση όταν το άνοιγμα της λακκούβας είναι 8-30 CM και βάθος από 5 CM μέχρι 10 CM, ενώ υψηλή όταν το άνοιγμα της λακκούβας είναι μεγαλύτερο από 30 CM και βάθος μεγαλύτερο 10 CM.

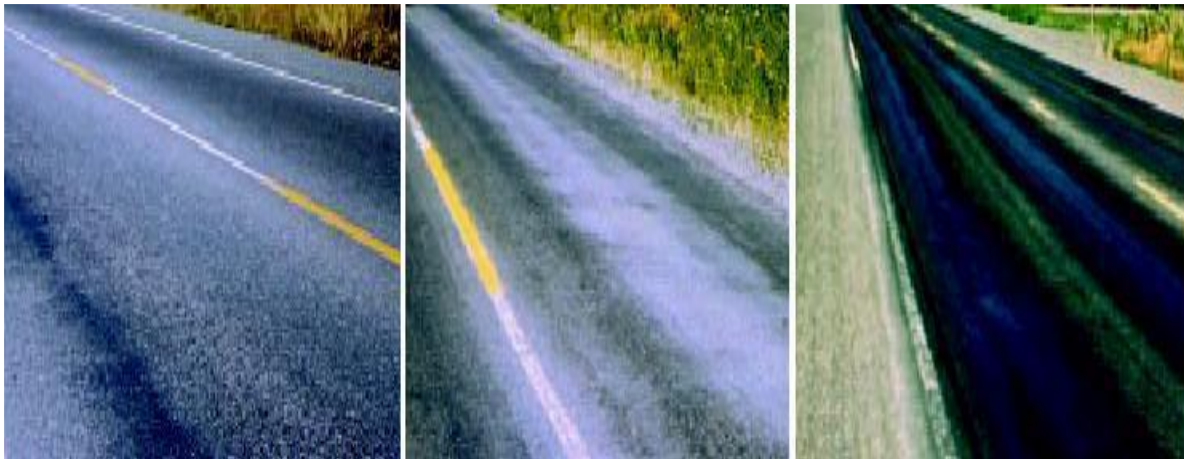
Εικόνα 24: Επίπεδα σοβαρότητας του φαινομένου ανάδυσης ή εξίδρωσης της ασφάλτου.[10]

Η **ανάδυση ασφάλτου (asphalt bleeding / flushing)** είναι το φαινόμενο της κάθετης μετακίνησης ασφάλτου μέσα στο ασφαλτόμιγμα και η εμφάνιση της στην επιφάνεια του οδοστρώματος, δημιουργώντας έναν ασφαλτικό υμένα που υπερκαλύπτει τα αδρανή. Υποδηλώνεται από εκχείλιση ασφαλτικού υλικού στην επιφάνεια του οδοστρώματος που εμφανίζει γυαλιστερή, σαν καθρέφτη, επιφάνεια η οποία σε υψηλές θερμοκρασίες γίνεται κολλώδης.

Η έκταση αυτού του είδους των φθορών υπολογίζεται σε σχέση με την επιφάνεια του υπό μελέτη τμήματος. Γίνεται διαχωρισμός ανάλογα με το αν η φθορά εντοπίζεται μόνο στην τροχιά των τροχών, κυρίως στην τροχιά των τροχών ή σε ολόκληρη την λωρίδα κυκλοφορίας.

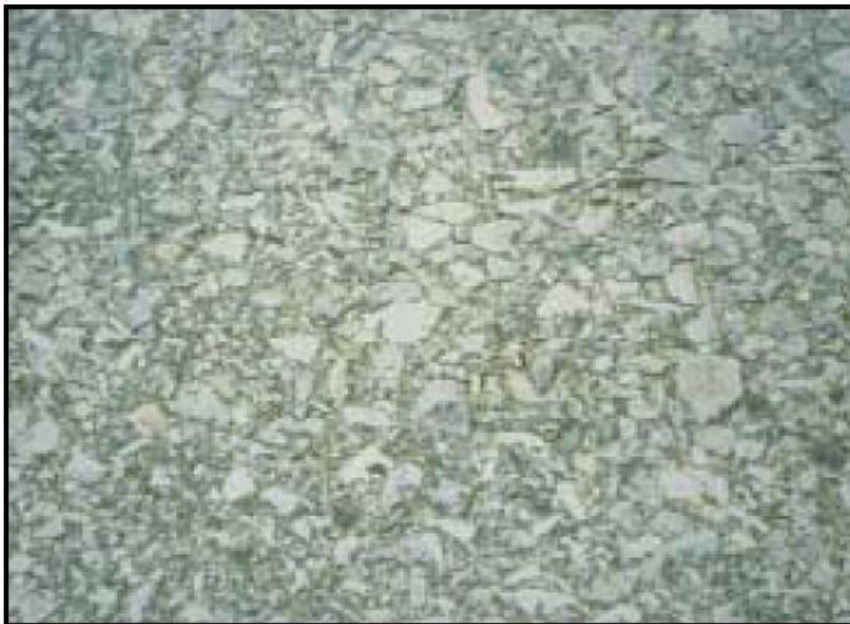
Εικόνα 25: Λείανση αδρανών σε οδόστρωμα [10]

Η λείανση των αδρανών (**polished aggregate**) πρόκειται για φθορά αδρανών λόγω της κυκλοφορίας, με αποτέλεσμα την εμφάνιση λείας και ολισθηρής επιφάνειας στο οδόστρωμα. Οφείλεται κυρίως σε κακή εκτίμηση της αντοχής των αδρανών του ασφαλτομίγματος και χρήση ακατάλληλων αδρανών, όπως επίσης και σε βύθιση των χονδρόκοκκων αδρανών στο ασφαλτόμιγμα υπό την επίδραση της κυκλοφορίας. Η έκταση αυτού του είδους των φθορών υπολογίζεται σε σχέση με την επιφάνεια του υπό μελέτη τμήματος. Γίνεται διαχωρισμός ανάλογα με το αν η φθορά εντοπίζεται μόνο στην τροχιά των τροχών, κυρίως στην τροχιά των τροχών ή σε ολόκληρη την λωρίδα κυκλοφορίας. Όσον αφορά τα επίπεδα σοβαρότητας χαρακτηρίζονται ως χαμηλή όταν η λείανση αδρανών είναι σε ποσοστό 10-25 % της επιφάνειας του τμήματος, μέση όταν η λείανση των αδρανών είναι σε ποσοστό 25-50 % της επιφάνειας του τμήματος, και υψηλή όταν η λείανση των αδρανών είναι σε ποσοστό μεγαλύτερο του 50 % της επιφάνειας του τμήματος.

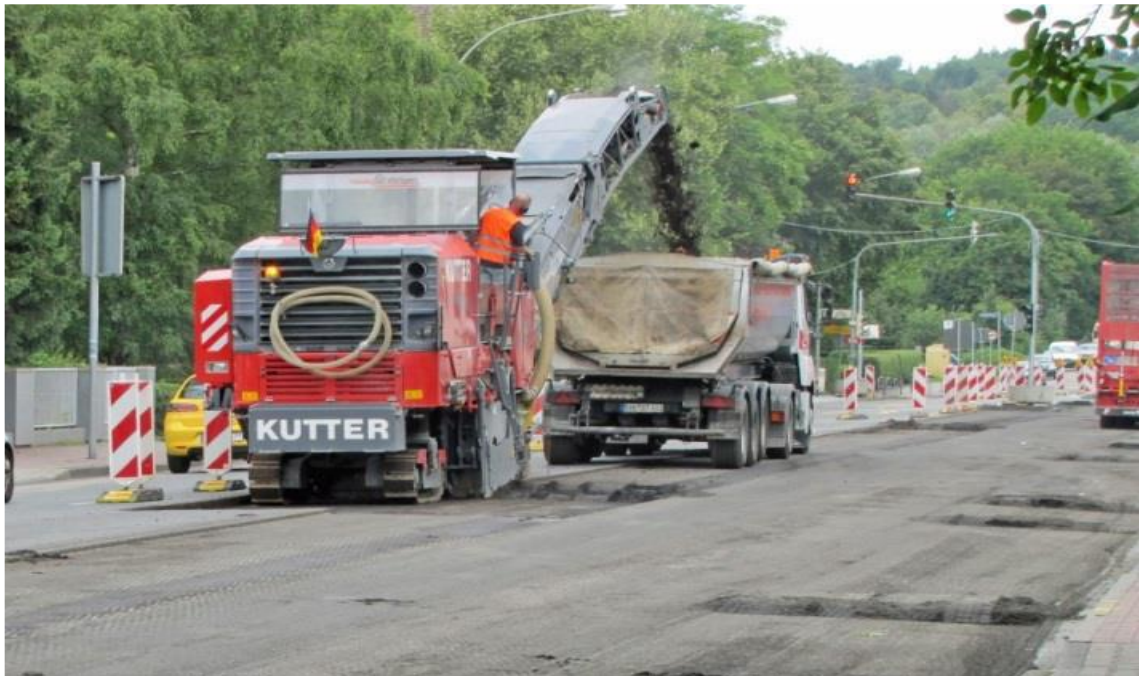
Αυτή η εργασία επισκευάζει τη φυσική φθορά την οποία υπόκεινται το οδόστρωμα. Πιο συγκεκριμένα, συνίσταται στην τράχυνση (αγρίεμα) της επιφάνειας και πραγματοποιείται με τη χρήση μηχανήματος. Το μηχάνημα διαθέτει πολλά μικρά σφυριά από σκληρυμένο ατσάλι, το οποίο ονομάζεται «bush hammering». Αυτά τα σφυριά αγριεύουν τη συνολική επιφάνεια δημιουργώντας νέες αιχμηρές γωνιακές ακμές στην επιφάνεια του δρόμου. Η μέθοδος αυτή δεν είναι κατάλληλη για την συντήρηση των αυλακώσεων της επιφάνειας. Όμως, μπορεί να χρησιμοποιηθεί πριν την εφαρμογή νέας ασφαλικής στρώσης σε μια υπάρχουσα επιφάνεια, καθώς βοηθάει στην αποτελεσματικότερη συγκόλληση μεταξύ τους [8].

Εικόνα 26: Ήλωση οδοστρώματος (KUTTER, 2014)

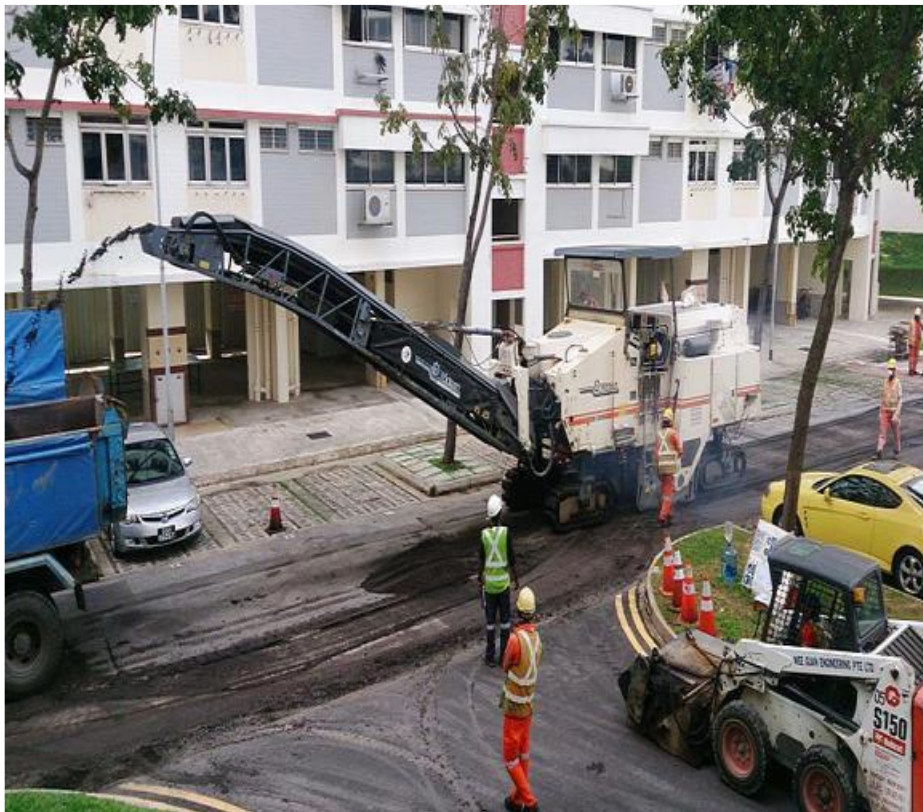
Ονομάζεται και φρεζάρισμα και είναι η διαδικασία της απομάκρυνσης τουλάχιστον ενός τμήματος της επιφάνειας μιας ασφαλτοστρωμένης περιοχής, όπως ενός δρόμου, μιας γέφυρας, ή ενός πάρκινγκ. Το φρεζάρισμα αφαιρώντας πλήρως αρκετό πάχος λειαίνει την επιφάνεια με τη χρήση μηχανήματος [4]. Το μηχάνημα αυτό φέρει έναν κύλινδρο με παράλληλους οριζόντιους άξονες σε σχήμα κλωβού. Πάνω σε αυτούς τους άξονες στερεώνονται χαλύβδινες λεπίδες, οι οποίες περιστρέφοντας τον κύλινδρο και τους άξονες χαράσσουν την επιφάνεια (Μουρατίδης, 2006). Υπάρχουν πολλοί διαφορετικοί λόγοι για τους οποίους το φρεζάρισμα μπορεί να υπερισχύσει έναντι μιας απλής νέας ασφαλτόστρωσης πάνω στην υπάρχουσα επιφάνεια [4].

Εικόνα 27: Χάραξη – εκτομή οδοστρώματος (Milling) (Lightbreather, 2014)

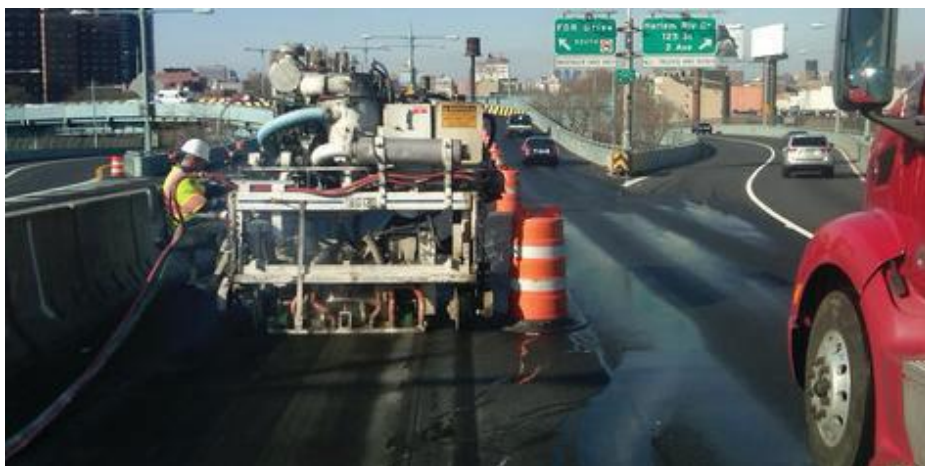
Η εργασία χάραξης – πριονισμού ενός οδοστρώματος είναι μια διαδικασία κατά την οποία ειδικά σχεδιασμένες μηχανές εξοπλισμένες με κυκλικές διαμαντοφόρες λεπίδες χρησιμοποιούνται για την δημιουργία μικρών καναλιών αποστράγγισης πάνω στην επιφάνεια του οδοστρώματος. [4] Οι λεπίδες είναι τοποθετημένες σε σταθερή απόσταση πάνω σε έναν οριζόντιο άξονα, και ψύχονται συνεχώς με νερό που αντλείται από ένα βυτίο, το οποίο στη συνέχεια ανακτάται μέσω ενός συστήματος κενού. Με την περιστροφή του άξονα οι λεπίδες δημιουργούν εγκοπές στην επιφάνεια του οδοστρώματος κατά την κίνηση του μηχανήματος. Αυτές οι εγκοπές μπορούν να κατασκευαστούν είτε εγκάρσια είτε κατά μήκος της επιφάνειας σε οδοστρώματα τόσο σκυροδέματος όσο και ασφάλτου. Ο «πριονισμός» της επιφάνειας ενός δρόμου βελτιώνει σημαντικά την πρόσφυση σε βρεγμένο οδόστρωμα και κατ' επέκταση μπορεί να μειώσει τα οδικά ατυχήματα κατά τη διάρκεια δυσμενών καιρικών συνθηκών. [4]

Εικόνα 28: Χάραξη – πριονισμός οδοστρώματος (Grooving) [4]

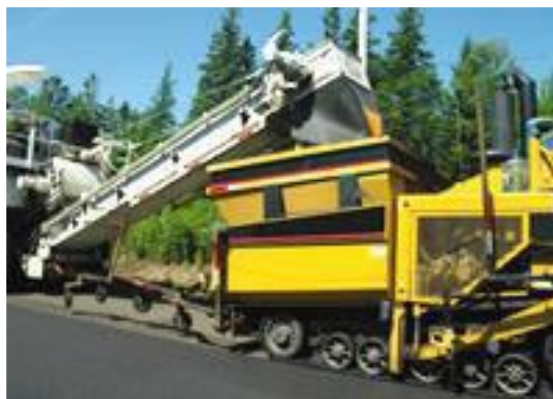
Η απόξεση είναι μια διαδικασία αποξήλωσης της επιφανειακής στρώσης μικρού πάχους, η οποία διενεργείται με τη χρήση μηχανήματος. Το μηχάνημα φέρει μια περιστρεφόμενη οριζόντια λεπίδα, η οποία αλέθει το ασφαλτικό σκυρόδεμα και κατόπιν το υλικό οδηγείται κατευθείαν μέσα σε ένα φορτηγό. Η τεχνική αυτή χρησιμοποιείται ευρέως στην αστική οδοποιία, καθώς η συνεχής διάστρωση ασφαλτοταπήτων δημιουργεί πρόβλημα ανύψωσης της ερυθράς της οδού. [8]

Εικόνα 29: Απόξεση οδοστρώματος (Planing) [8]

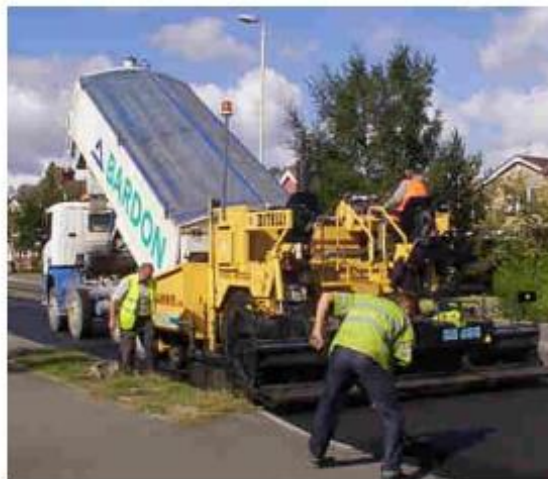
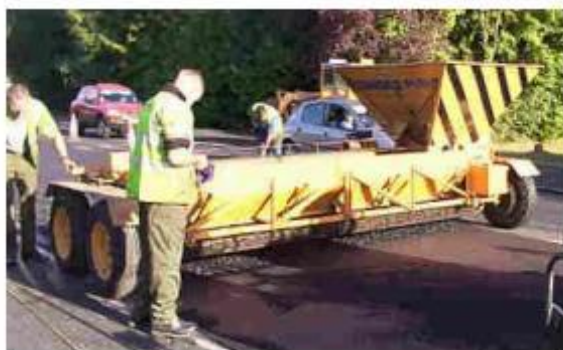
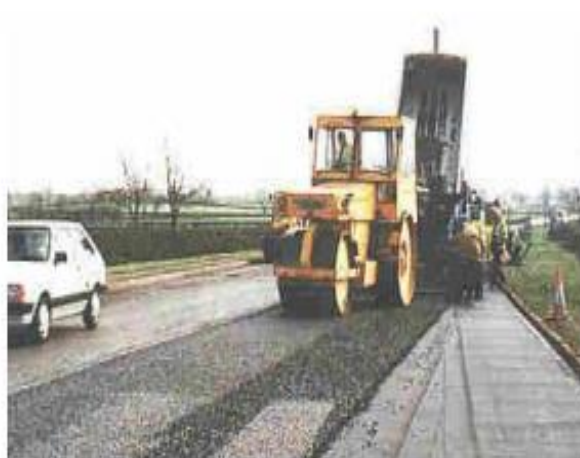
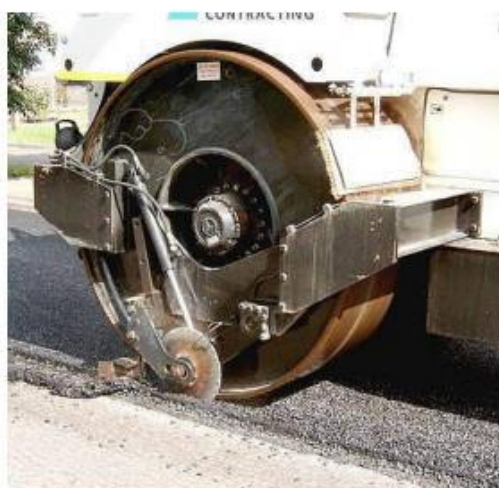
Εικόνα 30: Διαδικασία εφαρμογής ασφαλτοτάπητα με έμπηκτες ψηφίδες; Διάστρωση θερμού ασφαλτομίγματος, Διάστρωση ψηφίδων στο θερμό ασφαλτόμιγμα, Οδοστρωσία ψηφίδων, Τομή ασύνδετου υλικού στους αρμούς [16]

Κατόπιν, ακολουθεί η συμπύκνωση, η οποία χαρακτηρίζεται ως μια επιδέξια διαδικασία. Τα σκύρα δεν πρέπει να διαστρωθούν ούτε σε πολύ υψηλή θερμοκρασία, καθώς θα «εξαφανιστούν» στο ασφαλτόμιγμα, αλλά ούτε και σε πολύ χαμηλή, καθώς τότε δύναται σύντομα να κινδυνέψουν με αποκόλληση. Ιδιαίτερη προσοχή επιβάλλεται σε περιπτώσεις ψυχρού περιβαλλοντικού αέρα, οπότε συστήνεται τα τρία μηχανήματα (finisher, διασποράς και οδοστρωτήρας) να εργάζονται πολύ στενά μεταξύ τους.

Τέλος, πραγματοποιείται η κοπή των αρμών. Είναι καλή πρακτική η δημιουργία κάθετων αρμών, οι οποίοι αφαιρούν το χαλαρό και ασυμπιεστο υλικό και κατόπιν, στο πλήρες συμπιεσμένο τμήμα του αρμού περιχύνεται ζεστή πίσσα και, έτσι, παράγεται ένας ισχυρός σύνδεσμος. Συνήθως αναγνωρίζεται ότι το τμήμα που πρέπει να κοπεί βρίσκεται σε απόσταση ίση με το βάθος της στρώσης, ώστε να βρεθεί η υγιής και συμπυκνωμένη άσφαλτος. Ένας σωστά κομμένος και βαμμένος αρμός θα διαρκέσει επ' αόριστο και υπάρχουν πολλά ανάλογα παραδείγματα. Δυστυχώς, όμως υπάρχει σχεδόν ένας ίσος αριθμός παραδειγμάτων αποτυχημένων αρθρώσεων που έχουν λάβει ή θα χρειαστεί να λάβουν διορθωτική επέμβαση. Σε ορισμένες περιπτώσεις μάλιστα οι αρθρώσεις μπορεί να είναι τόσο κακές, που να αποτελούν τον λόγο για την πρόωγη ανάπλαση του οδοστρώματος της περιοχή. Πριν την παράδοση της οδού σε κυκλοφορία πραγματοποιείται επιμελής καθαρισμός της επιφάνειας κυκλοφορίας για να απομακρυνθούν τυχόν ψηφίδες που δεν ενσωματώθηκαν στον τάπητα. Μια σωστά σχεδιασμένη, κατασκευασμένη, αποθηκευμένη, μεταφερόμενη και διαστρωμένη ασφαλτική επιφάνεια με έμπηκτες ψηφίδες έχει τη δυνατότητα ζωής για τριάντα χρόνια.

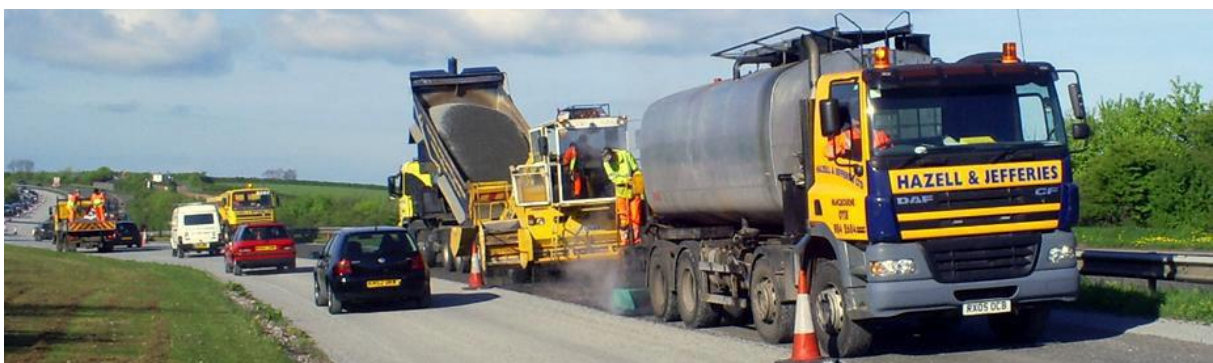
Εικόνα 31: Διάστρωση ασφαλτικής επίστρωσης (Surface dressing, n.d.)

Σκοπός της τεχνικής αυτής είναι η δημιουργία ενός σταθερού μωσαϊκού από αδρανή συνδεδεμένο με ασφάλεια στην επιφάνεια του δρόμου, το οποίο παρέχει μια ολοκληρωμένη στεγανοποίηση εμποδίζοντας την είσοδο του νερού μέσα στο οδόστρωμα, και μια φρέσκια σκληρή επιφανειακή στρώση ανθεκτική στην ολίσθηση.

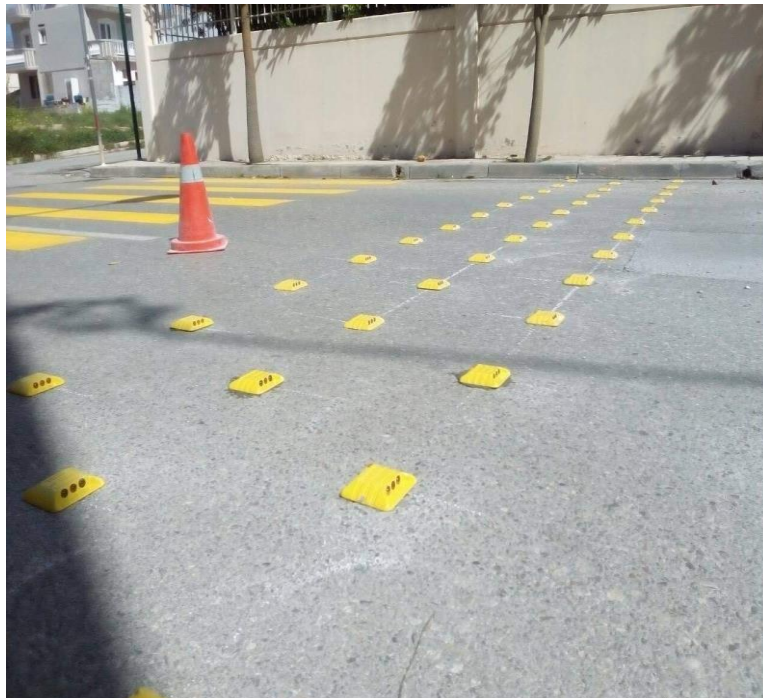
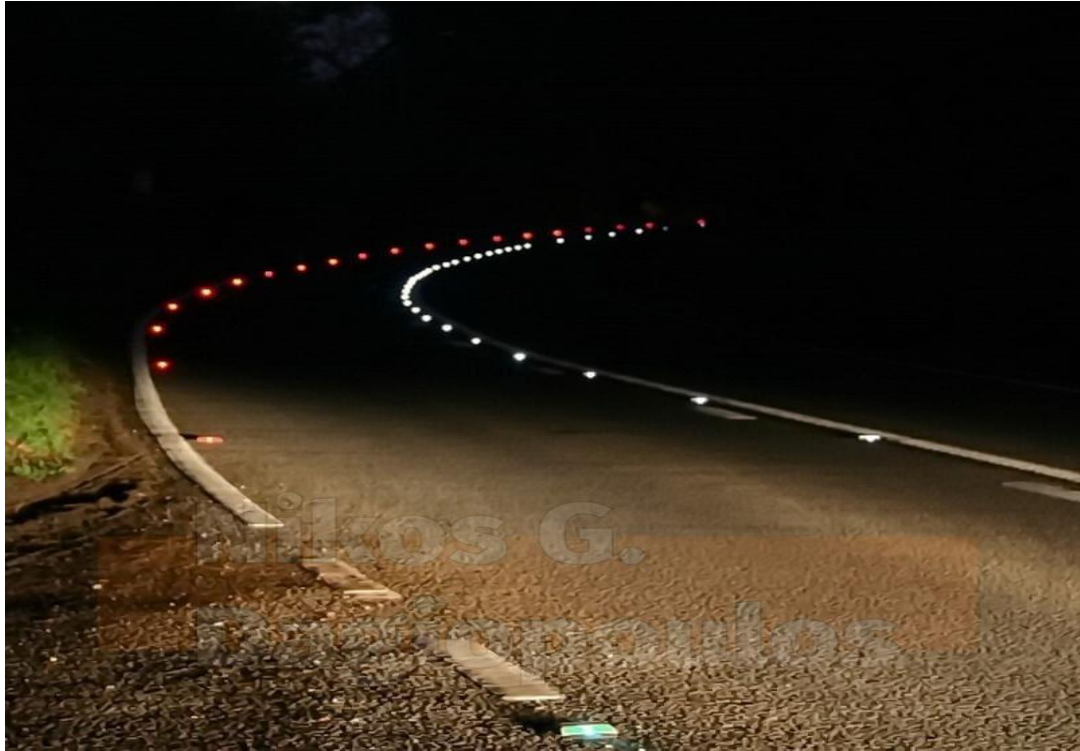
Εικόνα 33: Ανακλαστήρες οδοστρώματος ή <<Μάτια γάτας>> (<https://vianet.gr/product/matia-gatas/>)

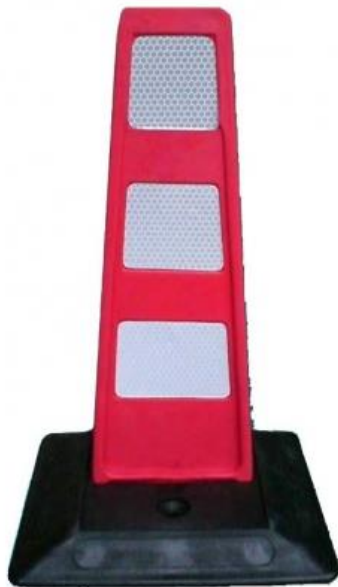
Εικόνα 34: οριοδείκτες, ή «φτερά καρχαρία» (<https://ggv.gr/glossa-ftera-karcharia-34-cm-rcv.html>)

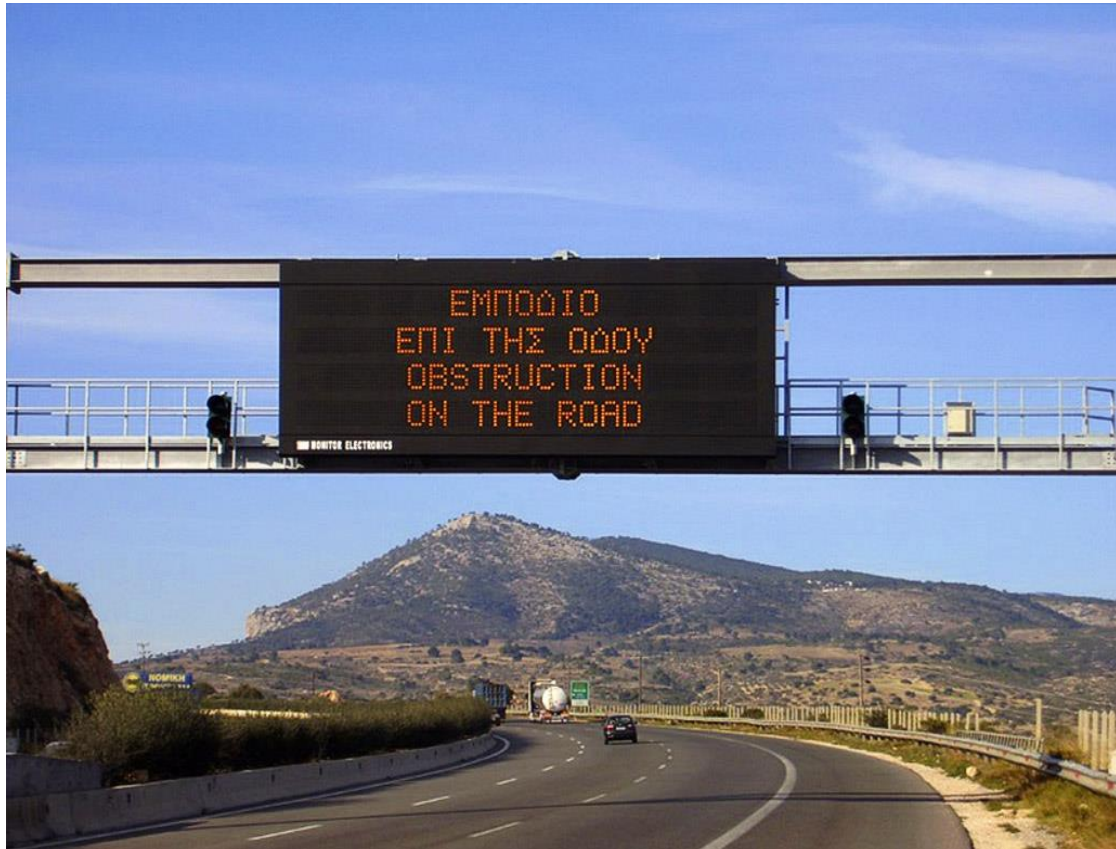
Εικόνα 35: VMS (<https://www.monitor-electronics.gr/product/vms-variable-message-sign/>)

Σε ειδικές περιπτώσεις (κυρίως σε αυτοκινητόδρομους με υψηλούς φόρτους) ενδείκνυται και η χρήση πινακίδων μεταβλητών μηνυμάτων (VMS) σύμφωνα με τις ισχύουσες προδιαγραφές και τα Ευρωπαϊκά Πρότυπα.

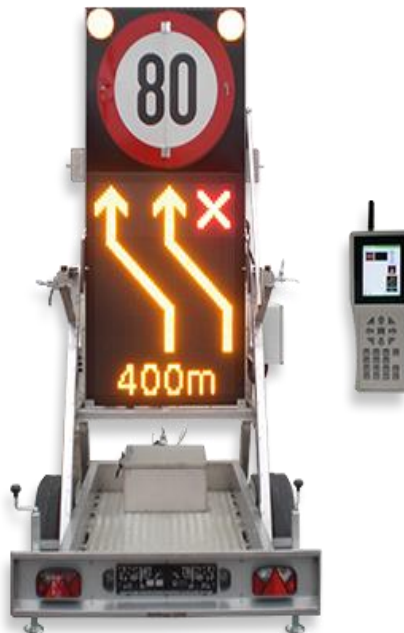
Εικόνα 36: Κινητή μονάδα σήμανσης (www.odosimansi.gr)

1. Κυκλοφοριακούς κώνους,
2. Πινακίδες οριοθέτησης έργων (Π-77 και Π-78), οι οποίες τοποθετούνται ανά 20 μέτρα στη ζώνη έργων και ανά 10 μέτρα στη ζώνη συναρμογής,
3. Εξοπλισμό αποκλεισμού λωρίδων, που μπορεί να περιλαμβάνει ένα όχημα αποκλεισμού λωρίδων ή ρυμουλκούμενο φορείο (trailer) (κινητή μονάδα σήμανσης) και αποτελείται από μια τυποποιημένη φωτεινή διάταξη, η οποία απεικονίζει την πινακίδα P-52a ή P-52δ, και ένα φωτεινό αναλαμπών σήμα (βέλος) σε σχήμα τόξου για την καθοδήγηση της κυκλοφορίας,
4. Φανούς κινδύνου, οι οποίοι είναι λυχνίες (λάμπες) κίτρινου χρώματος και τοποθετούνται πάνω από τις πινακίδες Π-77, Π-78 στη ζώνη συναρμογής και στην πρώτη και τελευταία πινακίδα στη ζώνη έργων.

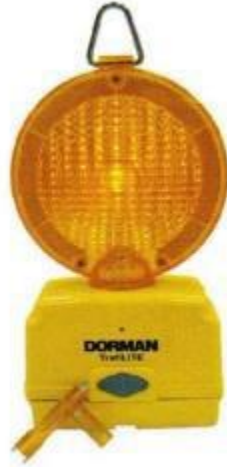
Εικόνα 37: Φανός κινδύνου [www.odosimansi.gr]

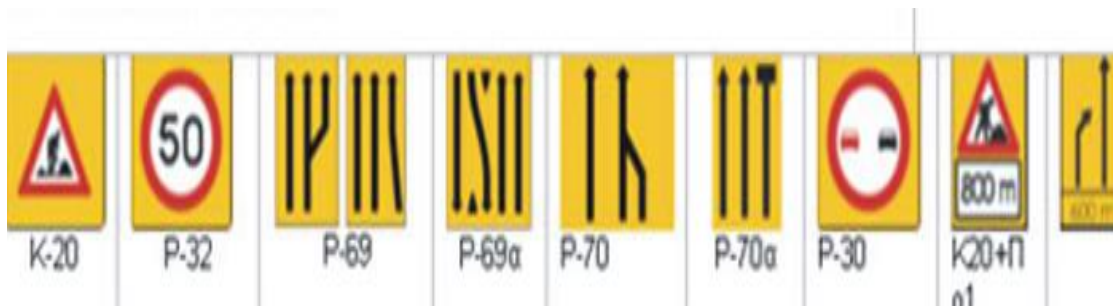
1. Ζώνη προειδοποίησης : η μείωση της ταχύτητας πραγματοποιείται με βήμα 20 χλμ./ώρα στις περιαστικές και υπεραστικές οδούς και 10 χλμ./ώρα στις αστικές

Εικόνα 38: Σήμανση Ζώνης προειδοποίησης

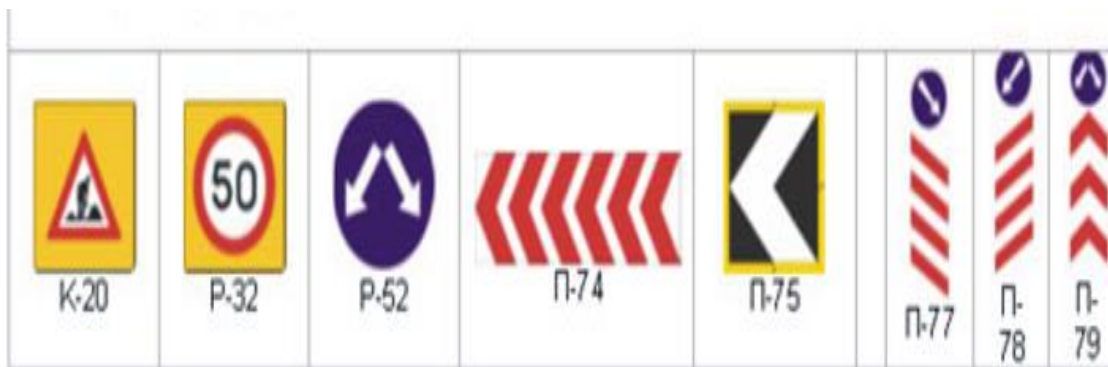
2. Ζώνη συναρμογής εισόδου , οι πινακίδες οριοθέτησης της συναρμογής (Π-77 ή Π78) με τους αναλάμποντες φανούς τοποθετούνται κάθε 10 μέτρα.

Εικόνα 39: Σήμανση Ζώνης προειδοποίησης
