ΠΑΝΕΠΙΣΤΗΜΙΟ
ΠΕΛΟΠΟΝΝΗΣΟΥ

ΠΤΥΧΙΑΚΗ ΕΡΓΑΣΙΑ

**Επισκευή Και Τρόποι Ενίσχυσης Φέρουσας Τοιχοποιίας Σε
Νεοκλασικά Κτήρια**

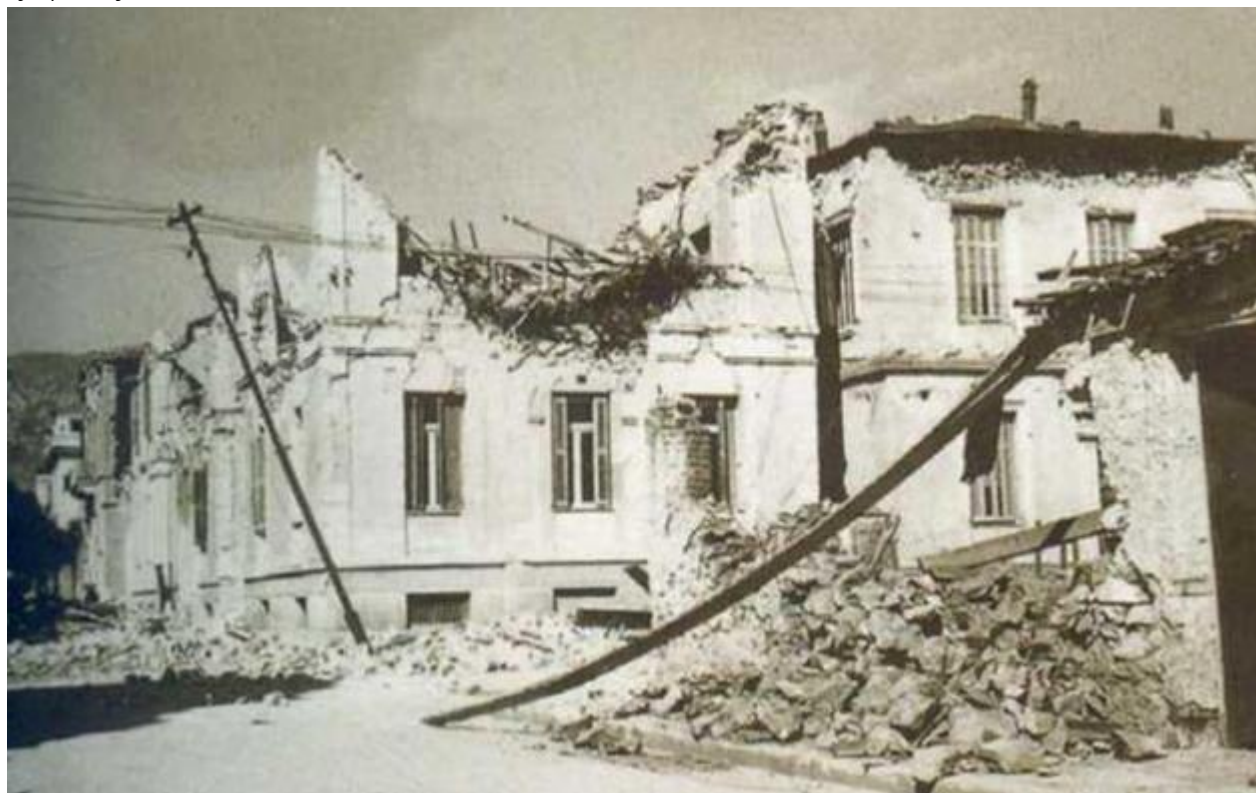
Εικόνα 2.1: Κατάρρευση τοίχων ορόφου σε κτήριο την δεκαετία του 1950 λόγω σεισμικών δονήσεων.

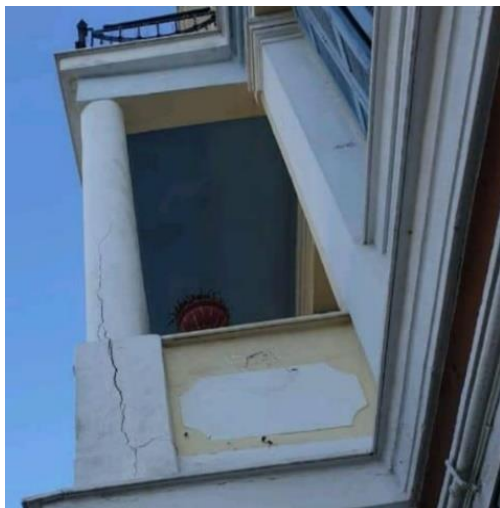
- Στην διπλανή εικόνα, φαίνεται ένα νεοκλασικό κτήριο που βρίσκεται στην πόλη του Πειραιά. Εξαιτίας του ισχυρού σεισμού έχουν προκληθεί ρωγμές στο κέλυφος του κτηρίου, καθώς και χρωματικές αλλοιώσεις.

Εικόνα 2.2: Ρωγμές σε κτήριο στον Πειραιά μετά από ισχυρό σεισμό.

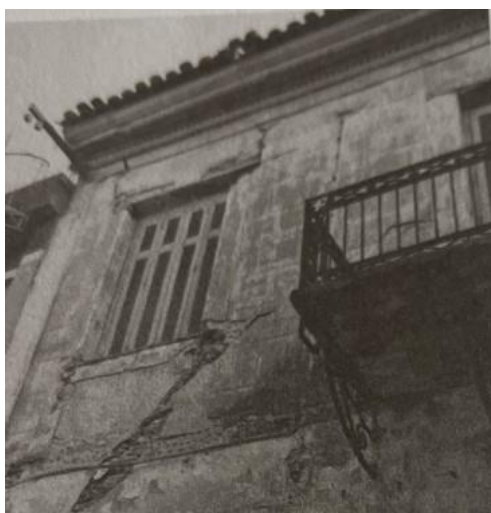
- Άλλη μία συνηθισμένη συνέπεια των σεισμών είναι οι ρωγμές στα ανώφλια των ανοιγμάτων.

Εικόνα 2.3 Ρωγμές στα ανώφλια.

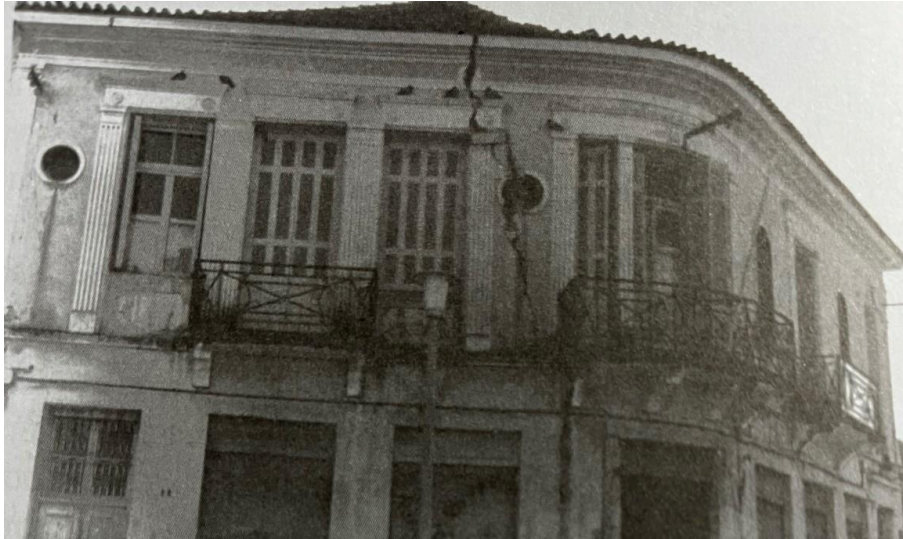
Εικόνα 2.4: Βλάβες στον όροφο του νεοκλασικού κτηρίου που έχουν προκριθεί από σεισμό.

- Συνήθως οι βλάβες περιορίζονται στον όροφο του κτηρίου. Οι βλάβες είναι καμπτικές και αν είναι μικρής έντασης περιορίζονται σε ρωγμές ανωφλιών και επικολλήσεις επιχρισμάτων (εικόνα 2.4). Αν οι βλάβες παρουσιαστούν στο ισόγειο είναι σημαντικές και προκαλούν διατμητικές αστοχίες στους πεσσούς. (εικόνα 2.5).

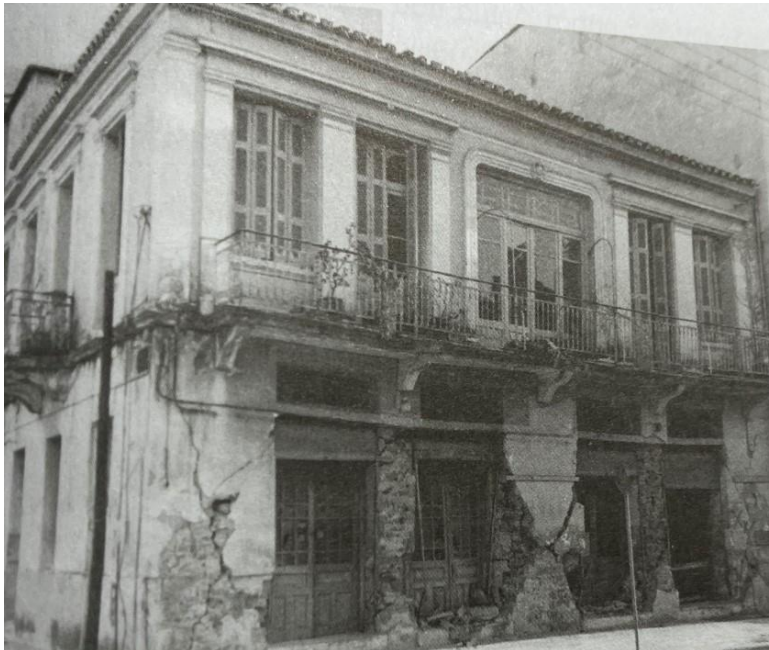
Εικόνα 2.5 Βλάβες στο ισόγειο ενός νεοκλασικού κτηρίου.

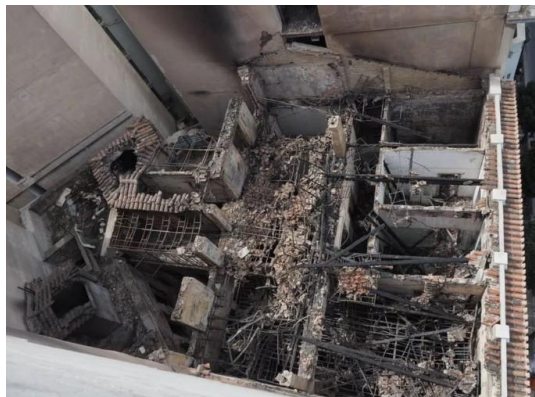
Εικόνα 2.6: Κατάρρευση στέγης και μέρος του ξύλινου δαπέδου, λόγω πυρκαγιάς σε νεοκλασικό κτήριο στην οδό Σταδίου 47, Αθήνα.

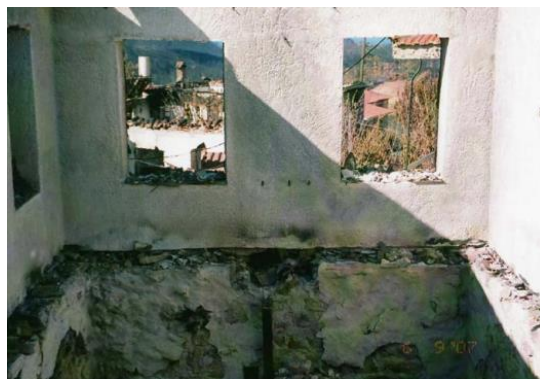
Εικόνα 2.7: Κατάρρευση του πατώματος.

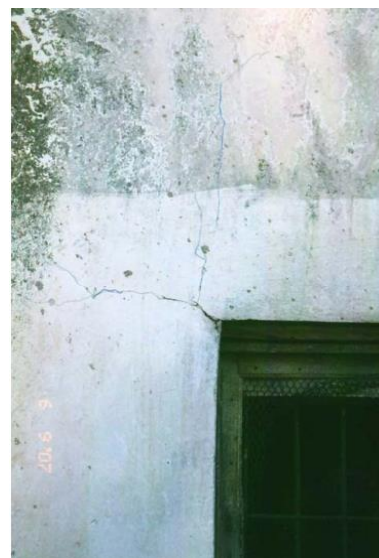
Εικόνα 2.9: Ρωγμές στις γωνίες των παραθύρων.

Μία ακόμα σημαντική βλάβη είναι οι διατμητικές αστοχίες στις γωνίες των ανοιγμάτων και η καύση των ξύλινων στοιχείων.

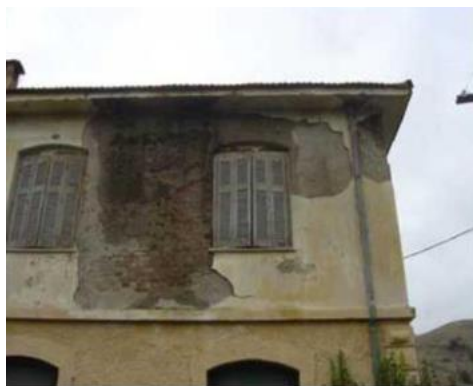
Εικόνα 2.10: Διάβρωση του τοίχου

Στην φωτογραφία στα αριστερά φαίνεται η ζημιά που έχει προκαλέσει η υγρασία, δηλαδή αποδιοργάνωση του κονιάματος και αποκόλληση του επιχρίσματος. Αν δεν αντιμετωπισθούν έγκαιρα θα διαβρωθεί και η λιθοδομή. Στην εικόνα 2.11, η ανερχόμενη υγρασία από το έδαφος προκαλεί διάβρωση του κονιάματος.

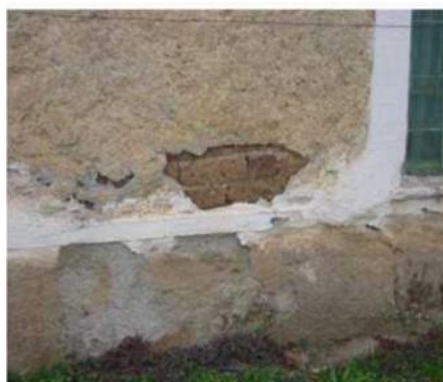
Εικόνα 2.11: Ανερχόμενη υγρασία.

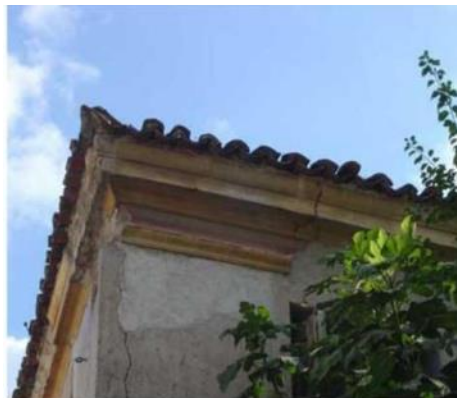
Εικόνα 2.12: Προβλήματα στην στέγη λόγω υγρασίας.

Στις φωτογραφίες 2.12 και 2.13 φαίνεται ζημιά των νερών της βροχής που εισχωρούν στις στέγες των κτηρίων προκαλώντας σοβαρά προβλήματα διάβρωσης των ξύλινων στοιχείων.

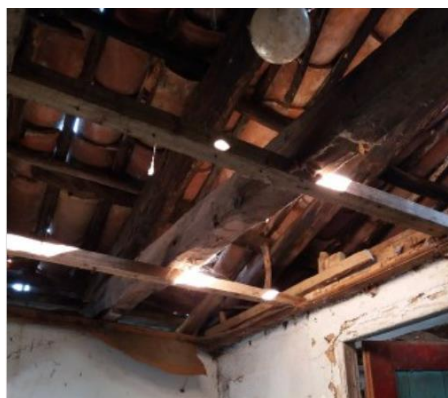
Εικόνα 2.13: Ξύλινη στέγη.

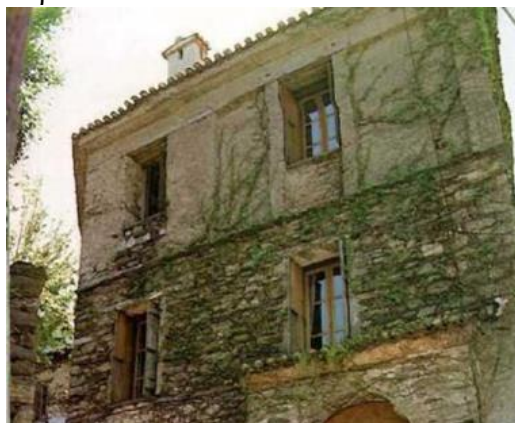
Εικόνα 2.14: Βλάστηση στην τοιχοδομή.

Η εμφάνιση φυτών στο σώμα του κτηρίου μπορεί να επηρεάσει την αντοχή τους. Προκαλούν κατακράτηση νερού στην επιφάνεια των υλικών, δημιουργούν αποσάθρωση του συνδετικού κονιάματος καθώς και παραμόρφωση των δομικών στοιχείων όπως απεικονίζεται παρακάτω.

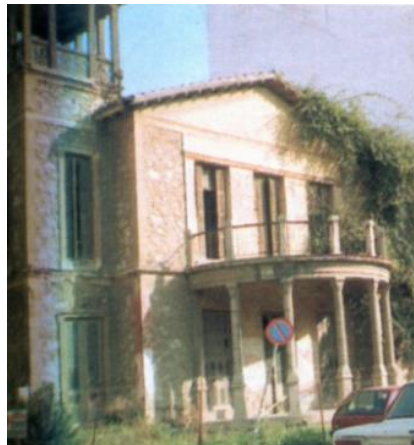
Εικόνα 2.15: Βλάστηση στην τοιχοποιία.

Στην φωτογραφία 2.15, απεικονίζεται το κτήριο στην οδό Σμολένσκι στο νέο Φάληρο πριν την αποκατάσταση του, με βλάβες στην στέγη λόγω ανάπτυξης φυτών.

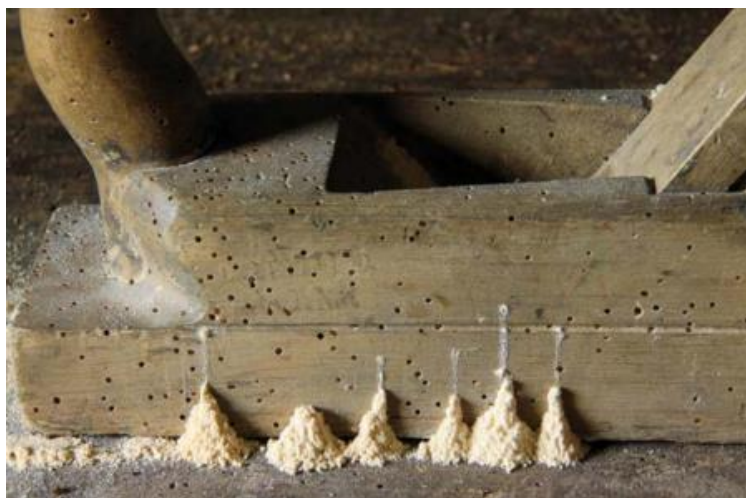
Εικόνα 2.16: Οπές από έντομα σε ξύλινες επιφάνειες.

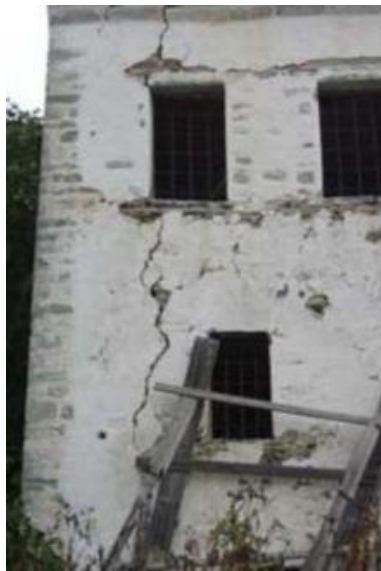
Τα θεμέλια των παλιότερων κτηρίων δεν έχουν έκταση κάτω από το έδαφος με αποτέλεσμα το κτήριο να είναι επιρρεπής σε τέτοιου είδους βλάβες (όπως φαίνεται στην φωτογραφία 2.17).

Εικόνα 2.17 : Ρωγμές στην ανωδομή λόγω καθίζησης.

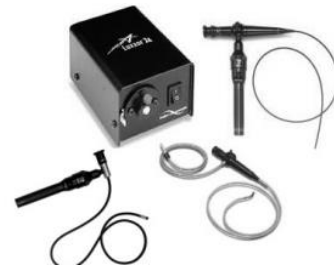
Εικόνα 3.3

γ) και τα ινoσκόπια, μικροί σωλήνες από οπτικές ίνες με διάμετρο 6-250 μm . (εικόνα 3.3)

Η διαφορά μεταξύ των παραπάνω τρόπων ενδοσκόπησης εμφανίζεται στον κορμό τους. Τα ενδοσκόπια και τα μμποροσκόπια είναι δυσπροσάρμοστα σε αντίθεση με τα ινoσκόπια που έχουν πιο ευλύγιστο κορμό. Τα ινoσκόπια έχουν την δυνατότητα να ακολουθούν κατά μήκος την τοιχοποιία συλλέγοντας χρήσιμες πληροφορίες για τα υλικά που έχουν χρησιμοποιηθεί. Σε όλους τους τύπους, το άκρο που βρίσκεται μέσα στην τοιχοποιία έχει την δυνατότητα να περιστραφεί και με την τοποθέτηση ειδικής κάμερας να γίνει η καταγραφή των πληροφοριών. Η μέθοδο της ενδοσκόπησης είναι πολύ δημοφιλής καθώς δίνει πολλές και χρήσιμες πληροφορίες για την περιοχή της τοιχοποιίας που πρέπει να μελετηθεί. Η δημιουργία πολλαπλών οπών, σε συνδυασμό με άλλες μεθόδους όπως τις ηχητικές, μπορούν να διαμορφώσουν βέλτιστα και πιο έγκυρα αποτελέσματα.

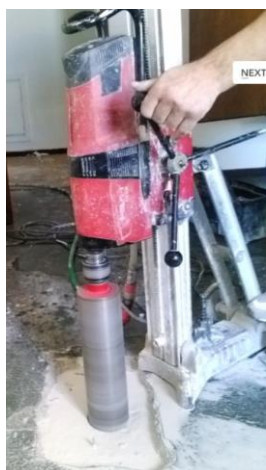
Εικόνα 3.4 : Συσκευή λήψης δοκιμίων

Παραπάνω αναφέρθηκαν κάποιες από τις μεθόδους που μπορούν να χρησιμοποιηθούν για την εξέταση της εσωτερικής δομής της τοιχοποιίας. Μπορούν να χρησιμοποιηθούν και συνδυαστικά για το καλύτερο δυνατό αποτέλεσμα. Η λήψη πυρήνων ανήκει στην καταστρεπτική μέθοδο και δεν μπορεί να εφαρμοστεί σε όλες τις περιπτώσεις κτηρίων. Πριν την λήψη της μεθόδου είναι απαραίτητο να αποφασιστούν οι διαστάσεις των πυρήνων (συνήθως διάμετρος 10-20 cm, και βάθος μέχρι 40 cm), ο αριθμός τους και τα δομικά στοιχεία από τα οποία θα παρθούν τα δείγματα. Το δοκίμιο είναι κυλινδρικού σχήματος και όπως φαίνεται στις παρακάτω φωτογραφίες παρουσιάζεται μια συσκευή λήψης πυρήνων.

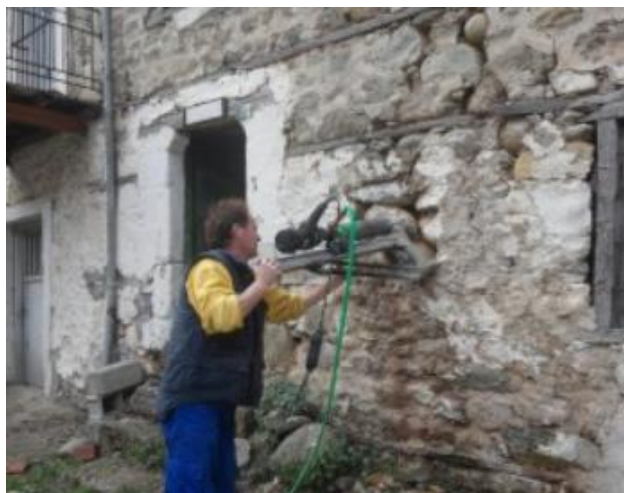
Εικόνα 3.5 : Συσκευή λήψης δοκιμίων σε υφιστάμενη τοιχοποιία.

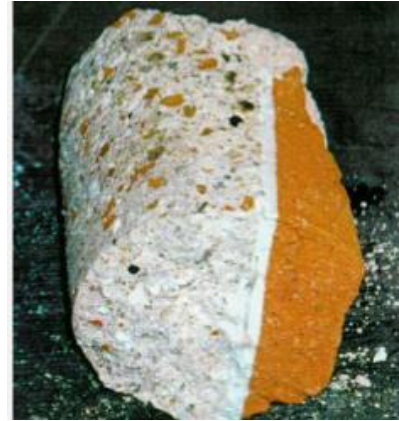
Εικόνα 3..6 Δοκίμιο από συσκευή πυρηνοληψίας.

- Ο προσδιορισμός της θλιπτικής αντοχής,
- Ο προσδιορισμός της εφελκυστική αντοχής,
- Η μέτρηση του RH και το βάθος της ενανθράκωσης⁴,
- Ο προσδιορισμός του μεγέθους των αδρανών,
- Η υπόδειξη των ρωγμών και των άλλων αστοχιών στην μάζα της τοιχοποιίας,
- Μέτρηση υγρασίας του δοκιμίου.

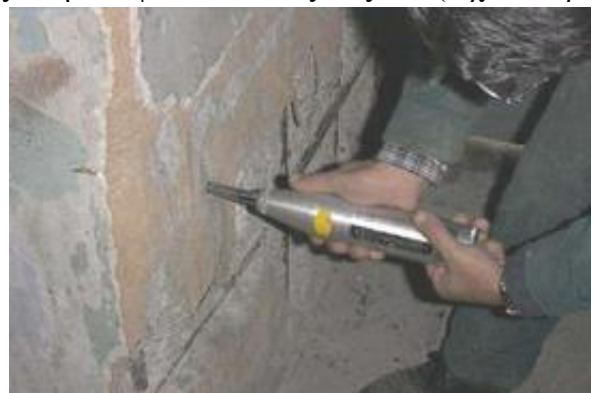
Εικόνα 3.7 Η μέθοδος του κρουσιμέτρου.

Η μέθοδος του κρουσιμέτρου ανήκει σε μία πειραματική μη καταστρεπτική τεχνική, που βασίζεται στη μέτρηση της επιφανειακής σκληρότητα που εξετάζεται. Δίνει εκτίμηση της ποιότητας της τοιχοποιίας σε βάθος έως 3 cm. Η μέθοδος αυτή δεν προσφέρει την δυνατότητα για έγκυρα αποτελέσματα αν δεν συνδυαστεί με άλλες πειραματικές μεθόδους όπως, την μέθοδο των υπερήχων. Είναι ένα απλό όργανο που έχει σχεδιαστεί για να καθορίζει την θλιπτική αντοχή του σκυροδέματος, των λίθων και του κονιάματος. Το κρουσίμετρο πιέζει την επιφάνεια που εξετάζεται (π.χ. δοκάρι δάπεδο, κολώνα) και η τιμή της πίεσης εμφανίζεται πάνω στο κρουσίμετρο. Βάση του διαγράμματος πίεσης- αντοχής που υπάρχει πάνω στο όργανο υπολογίζεται η θλιπτική αντοχή. Στην επιφάνεια που ελέγχεται πρέπει να γίνονται 10 με 15 κρούσεις σε διαφορετικά σημεία για να προκύψει ως τελικό αποτέλεσμα ο μέσος όρος των μετρήσεων. (φωτογραφία 3.7)⁵.

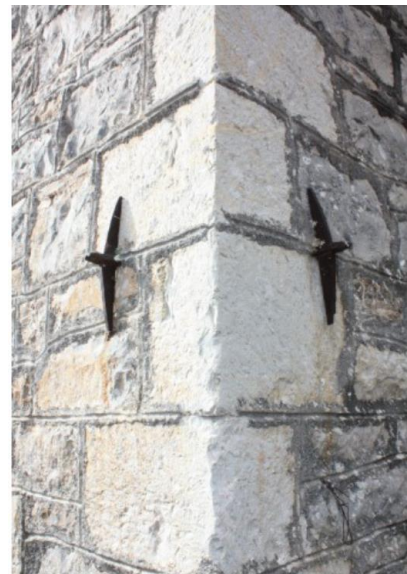
Εικόνα 4.13: Τοποθέτηση ελκυστήρα.

Οι ελκυστήρες εισάγονται στις γωνίες του κτηρίου, για την καλύτερη σύνδεση των τοίχων (εικόνα 4.13). Για να έχουν την μέγιστη αποτελεσματικότητά θα πρέπει να ελέγχονται τακτικά ώστε να μην υπάρχει χαλάρωση που τους καθιστά ανίσχυρους Έπειτα από πειράματα αλλά και πραγματικούς σεισμούς έχει αποδειχθεί ότι σε κτήρια από λιθοδομή είναι αποτελεσματική η χρήση των χαλύβδινων ελκυστήρων από 16 έως 28mm, ανάλογα το πάχος της κατασκευής.

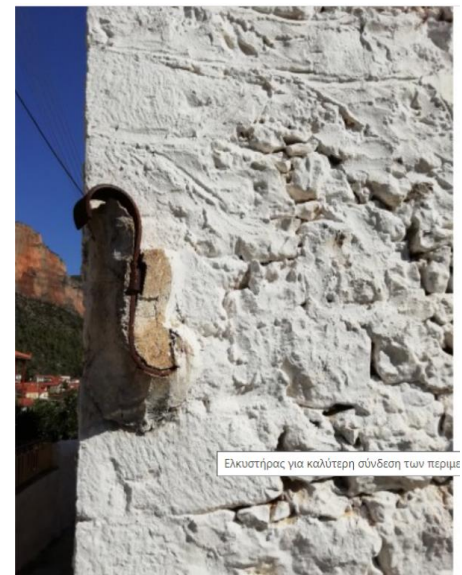
Εικόνα 4.14: Τοποθέτηση ελκυστήρα.

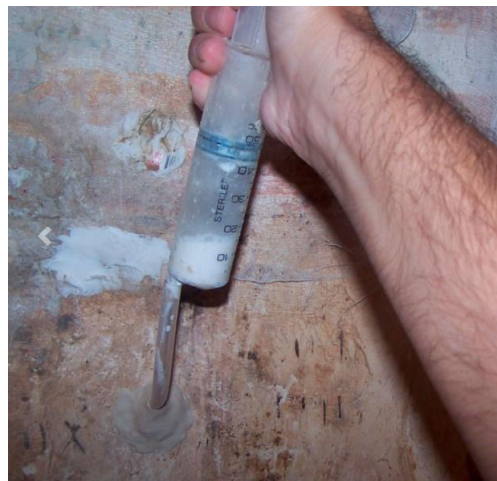
Εικόνα 4.19: Εισαγωγή στερεωτικού στο εσωτερικό τα τοιχοποιίας.

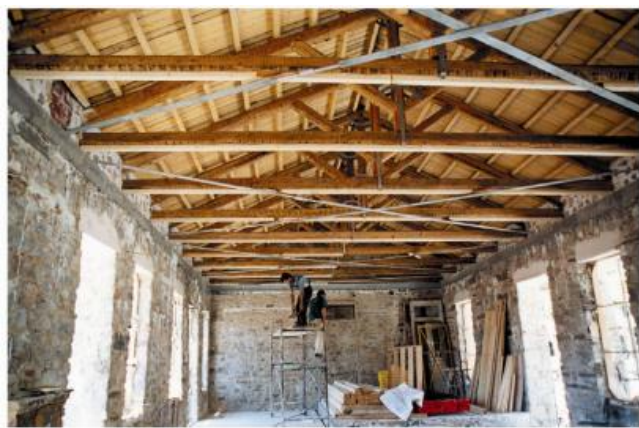
Εικόνα 5.3: Οριζόντιο διάφραγμα κάτω από ξύλινη στέγη.

- Κατασκευή οριζόντιου μεταλλικού ή ξύλινου δικτυώματος κάτω από την στάθμη των δαπέδων ή της στέγης.²³

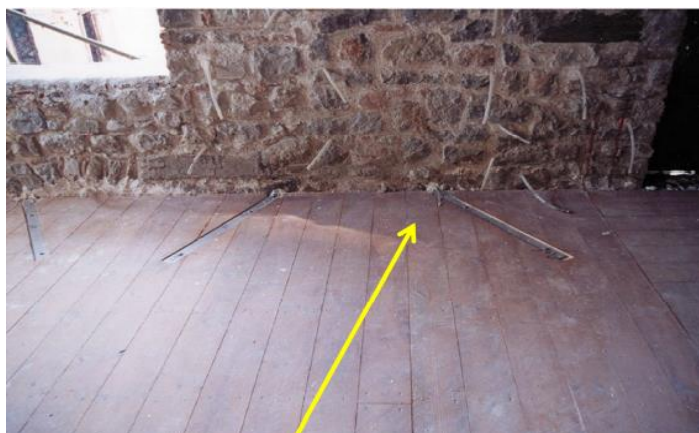
- Για να επιτευχθεί η διαφραγματική λειτουργία, στο υφιστάμενο δάπεδο γίνεται χρήση ελκυστήρων, με αγκύρωση στην φέρουσα τοιχοποιία του κτηρίου όπως φαίνεται στην εικόνα 5.4.

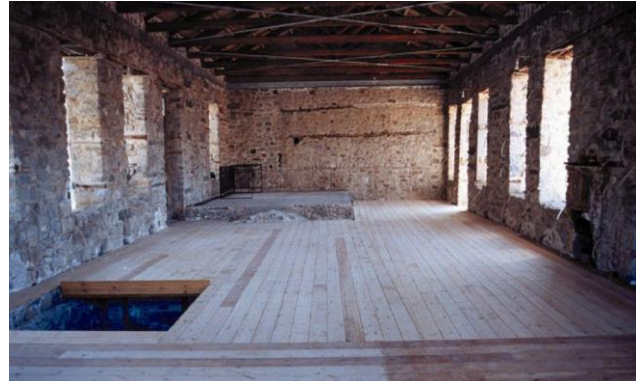
Εικόνα 5.8: Ενίσχυση διαφραγματικής λειτουργίας.

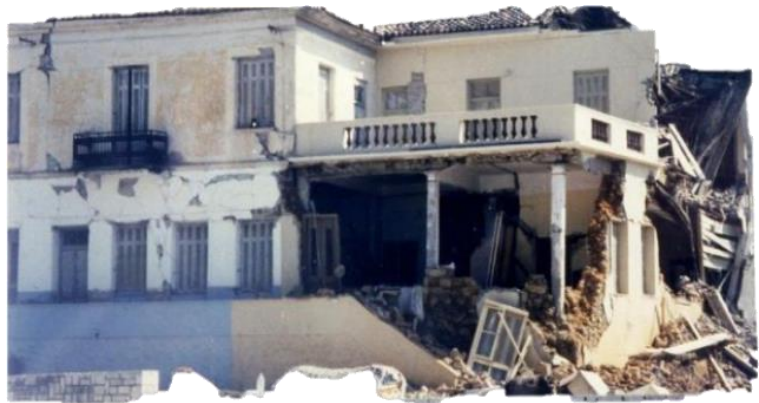
Εικόνα 5.9: Το κτήριο έχει δεχθεί σοβαρή κατάρρευση και πολλές ζημιές.

κτήρια στην περιοχή της Καλαμάτας, στο κτήριο όπου το πάτωμα αλλάχθηκε από πλακά οπλισμένου σκυροδέματος υπέστη μερική κατάρρευση, ενώ το άλλο κτήριο που το πάτωμα παρέμεινε ξύλινο και δεν υπέστη κάποια επεξεργασία δεν σημειώθηκε κάποια κατάρρευση.

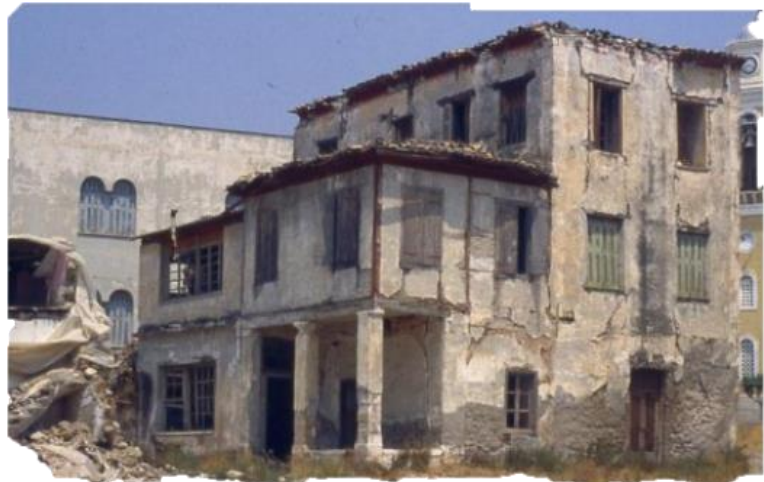
Εικόνα 5.10: Στο κτήριο αυτό όπου παρέμεινε το ξύλινο δάπεδο έχει δεχθεί επισκευάσιμες ζημιές χωρίς κατάρρευση.

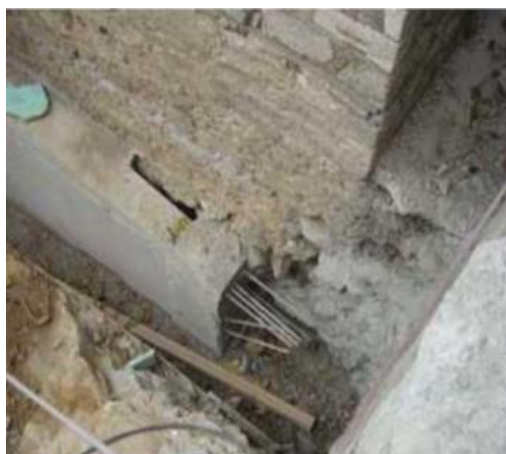
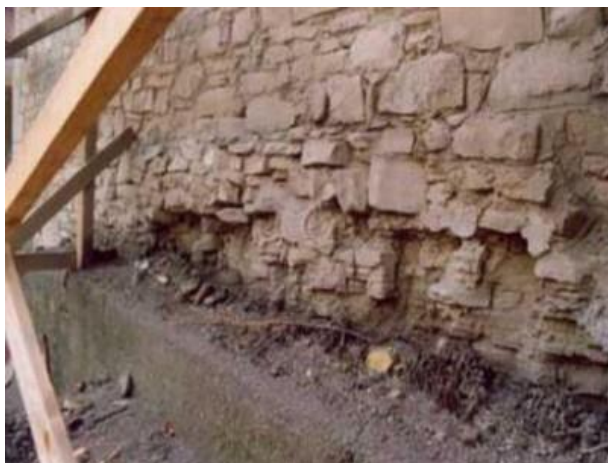
5.11: Ενισχύσεις θεμελίων περιμετρικής ζώνης από οπλισμένο σκυρόδεμα.

Ο πιο συνηθισμένος τρόπος ενισχύσεων των θεμελίων είναι οι «υποθεμελιώσεις». Η ενίσχυση των θεμελίων των κτιρίων από τοιχοποιία γίνεται με την κατασκευή «ντουλαπιού», μισού-μισού. Πραγματοποιείται σταδιακή υποσκαφή στο μισό πάχος του θεμελίου σκυροδέτηση και επανάληψη στο άλλο μισό πάχος του θεμελίου. Επιπλέον, η ενίσχυση γίνεται και με περιμετρική εξωτερική ζώνη συνεχούς λωρίδας από οπλισμένο σκυρόδεμα. Εκτός από την συνεχή λωρίδα (υποσκαφή) κάτω από το θεμέλιο, μπορεί να κατασκευαστεί περιμετρικά και να ακυρωθεί μέσω οπών που ανοίγονται ανά 2,50 m. Ο ελάχιστος οπλισμός που πρέπει να χρησιμοποιείται είναι 4Φ16 με συνδετήρες Φ6/20. Οι τοίχοι πρέπει να συνδέονται μεταξύ τους σε διαστάσεις 20/40 cm οπλισμένες με 4Φ12 και συνδετήρες Φ8/200.

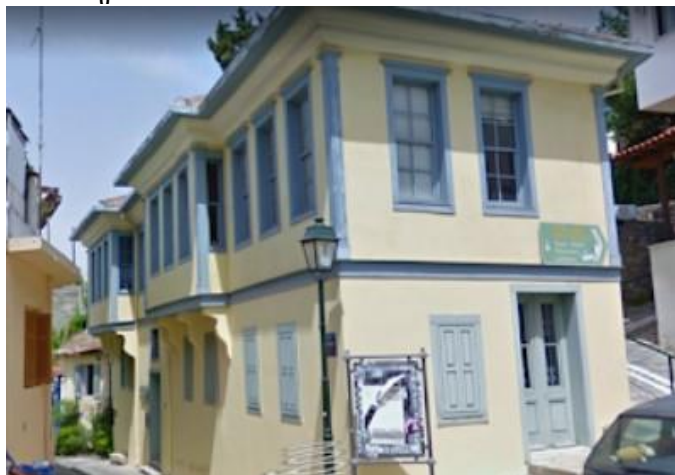
Εικόνα 6.1: Φωτογραφία του κτηρίου το 2019.

Στην δεξιά εικόνα απεικονίζεται το κτήριο από φωτογραφία του 1982 (πριν την αποκατάσταση του), ενώ στην αριστερή φωτογραφία του 2019 (μετά την αποκατάσταση του).

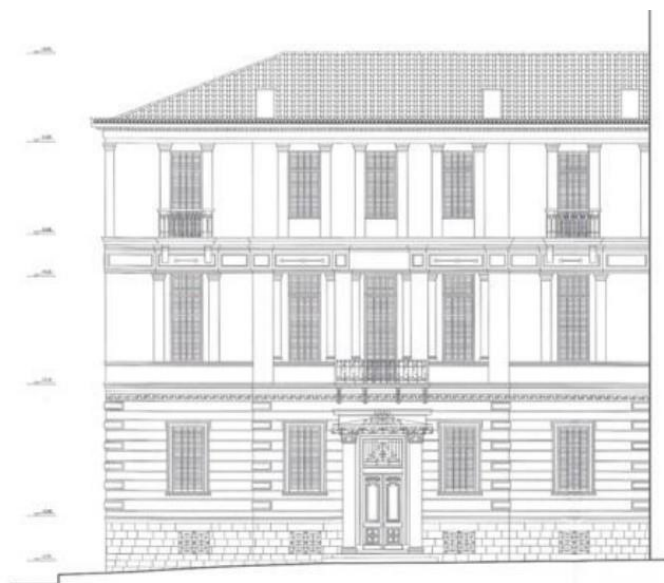
Εικόνα 6.12: Όψη από την οδό Αμαλίας.

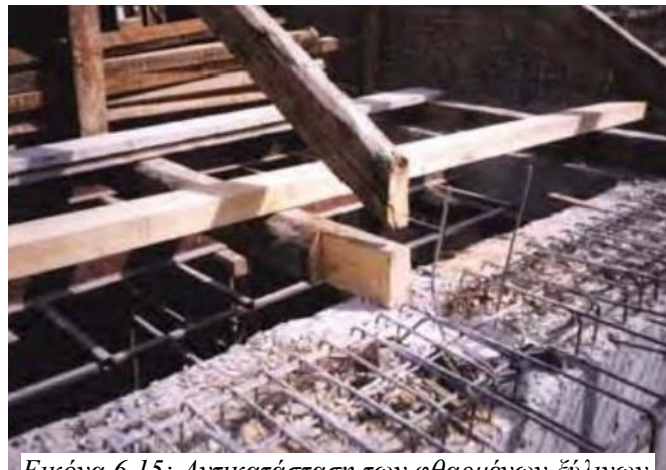
Εικόνα 6.15: Αντικατάσταση των φθαρμένων ξύλινων δοκών της στέγης.

- Τιμμεντενέσεις για αποκατάσταση της συνοχής και αύξηση της αντοχής στην φέρουσα τοιχοποιία
- Αντικατάσταση των υφιστάμενων φθαρμένων ξύλινων δοκών της στέγης
- Επισκευή όλων των κουφωμάτων
- Ανακατασκευή όλων των επιχρισμάτων
- Επαναφορά των πατωμάτων στην αρχική τους μορφή
- Μόνωση δωμάτων
- Συντήρηση όλων των ξύλινων επιφανειών του κτηρίου
- Χρωματισμός όλων των επιφανειών
- Κατασκευή Η/Μ εγκαταστάσεων

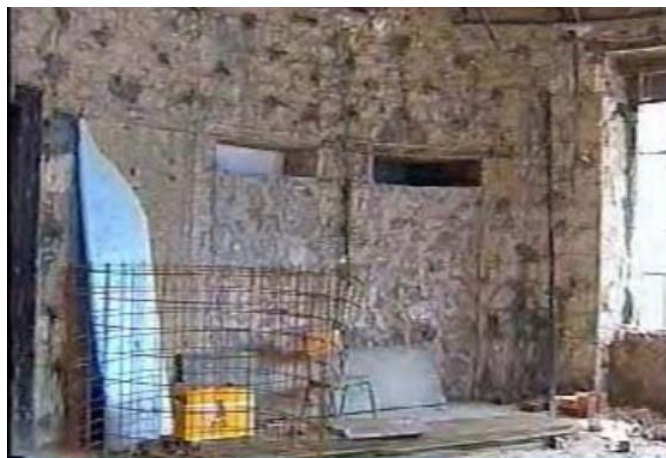
Εικόνα 6.16: Τοπική αποκατάσταση και συμπλήρωση τμημάτων της τοιχοποιίας.
