**ΤΕΧΝΟΛΟΓΙΚΟ ΕΚΠΑΙΔΕΥΤΙΚΟ ΙΔΡΥΜΑ ΔΥΤΙΚΗΣ ΕΛΛΑΔΑΣ**

**ΠΤΥΧΙΑΚΗ ΕΡΓΑΣΙΑ**

# **ΑΠΟΚΑΤΑΣΤΑΣΗ ΚΑΙ ΕΠΑΝΑΧΡΗΣΗ ΠΡΩΗΝ ΒΥΡΣΟΔΕΨΕΙΟΥ ΣΤΟΝ ΑΓΙΟ ΣΤΕΦΑΝΟ ΧΑΛΚΙΔΑΣ.**

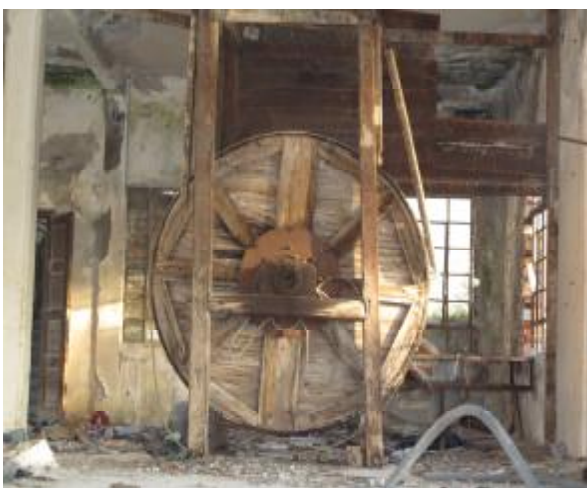
Βαρέλα.

Η οργάνωση του βυρσοδεψείου απαιτούσε την σωστή διαχείριση, του φωτός, του αέρα και του νερού. Το φως απαραίτητο για την εργασία, αν και σε κάποια στάδια μπορεί να καταστεί επιζήμια για τα δέρματα. Ο αέρας πρέπει επίσης να είναι σωστά κατευθυνόμενος και το νερό πρέπει να είναι διαθέσιμο και σε αφθονία. Αυτός είναι και ο λόγος που τα ταμπάκια είναι χτισμένα κοντά σε θάλασσα ή ποτάμι. Τα ταμπάκια χτισμένα κοντά σε νερό, διέθεταν επιπλέον δύο και τρεις στέρνες μέσα ή έξω από το κυρίως κτήριο που λειτουργούσαν αρχικά χειρονακτικά και αργότερα με αντλίες. Στο ισόγειο γινόταν η αρχική επεξεργασία των δερμάτων για αυτό και συνήθως ήταν χώροι υγροί και σχετικά σκοτεινοί. Τα εργαλεία ήταν διατεταγμένα κατά μήκος των μεγάλων πλευρών του κτηρίου, εκατέρωθεν της κίνησης. Στο πάτωμα υπήρχαν αυλάκια σκαμμένα ή χτιστά βαθιά από 15 έως 40 cm. Τα οποία διοχέτευαν τα νερά έξω από το κτήριο. Ένα σύστημα αξόνων έδινε την κίνηση με ιμάντες στις βαρέλες και στις υπόλοιπες μηχανές.

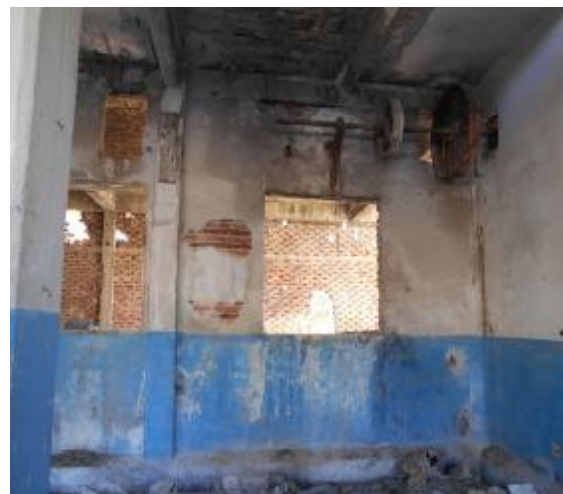
Σύστημα για κίνηση με ιμάντες

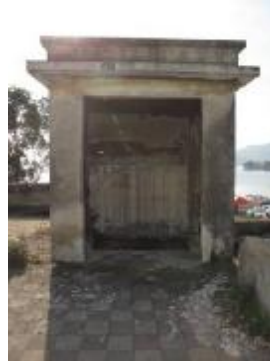
Απόληξη της καταπακτής στην ταράτσα

Πλάι στην κύρια είσοδο που είναι συνήθως στην στενή πλευρά του κτηρίου, υπήρχε ένα χαμηλό ξύλινο κλειστό δωμάτιο γραφείου. Ο χώρος από πάνω χρησίμευε ως πατάρι για αποθήκευση. Η μεταφορά των δερμάτων γινόταν από καταπακτή. Ο όροφος χρησιμοποιούταν κατά κανόνα για τις εργασίες καλλωπισμού, για αυτό και συνήθως ήταν χώροι με άπλετο φως και καλό αερισμό.

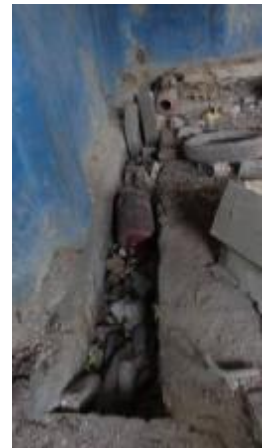
Αυλάκι στο ισόγειο

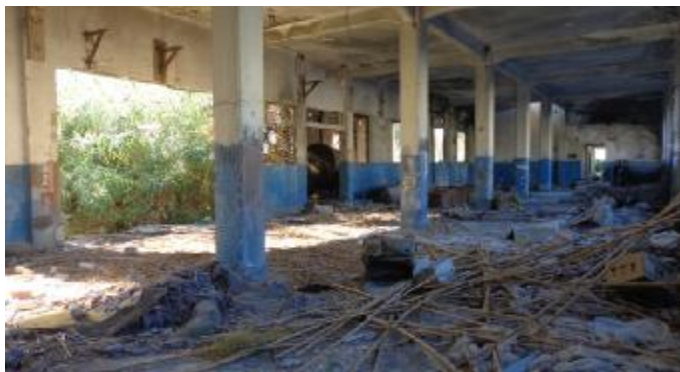
ισόγειο βυρσοδεψείου.

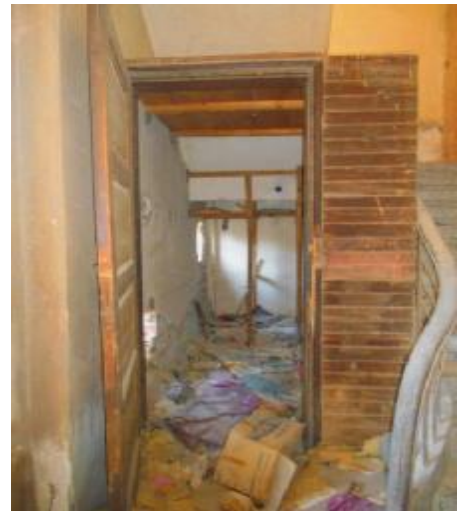
Χώρος ξύλινης κατασκευής

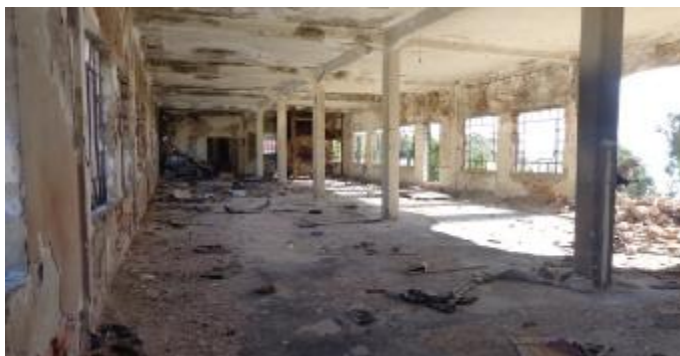
Όροφος βυρσοδεψείου.

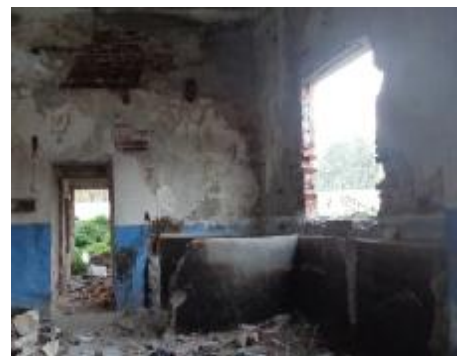
Χτιστή γούρνας στο ισόγειο

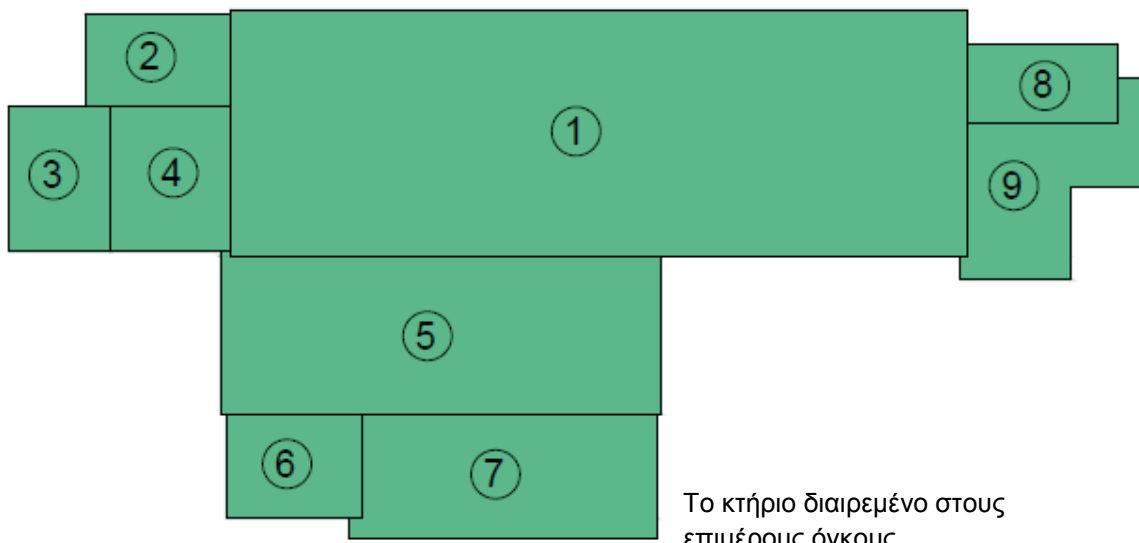
Το κτήριο διαιρεμένο στους επιμέρους όγκους.

Κρίνοντας από τον τρόπο δόμησης, πρέπει να σημειωθεί πως οι όγκοι 2,3,4,6,7,9, είναι μεταγενέστερες προσθήκες.
