ΤΕΧΝΟΛΟΓΙΚΟ ΕΚΠΑΙΔΕΥΤΙΚΟ ΙΔΡΥΜΑ ΔΥΤΙΚΗΣ ΕΛΛΑΔΟΣ
ΣΧΟΛΗ ΤΕΧΝΟΛΟΓΙΚΩΝ ΕΦΑΡΜΟΓΩΝ
ΤΜΗΜΑ : ΠΟΛΙΤΙΚΩΝ ΜΗΧΑΝΙΚΩΝ Τ.Ε ΜΕ ΚΑΤΕΥΘΥΝΣΗ ΜΟΡΦΟΛΟΓΙΑΣ ΚΑΙ ΑΝΑΣΤΗΛΩΣΗΣ

ΠΤΥΧΙΑΚΗ ΕΡΓΑΣΙΑ

«ΑΝΑΠΛΑΣΗ ΤΩΝ ΤΕΤΡΑΓΩΝΩΝ ΤΗΣ ΔΙΑΣΤΑΥΡΩΣΗΣ ΤΩΝ ΟΔΩΝ ΑΙΟΛΟΥ ΚΑΙ ΕΡΜΟΥ ΣΤΟ ΚΕΝΤΡΟ ΤΗΣ ΑΘΗΝΑΣ ΚΑΙ Η ΑΠΟΚΑΤΑΣΤΑΣΗ – ΕΠΑΝΑΧΡΗΣΗ ΤΟΥ ΚΤΗΡΙΟΥ ΤΗΣ ΟΔΟΥ ΠΛΑΤΕΙΑΣ ΑΓΙΑΣ ΕΙΡΗΝΗΣ 11»

“Rehabilitation of the blocks at the crossing of the streets Aioulou and Ermou in the center of Athens and restoration and reuse of blinding in Aghias Eirinis Square”

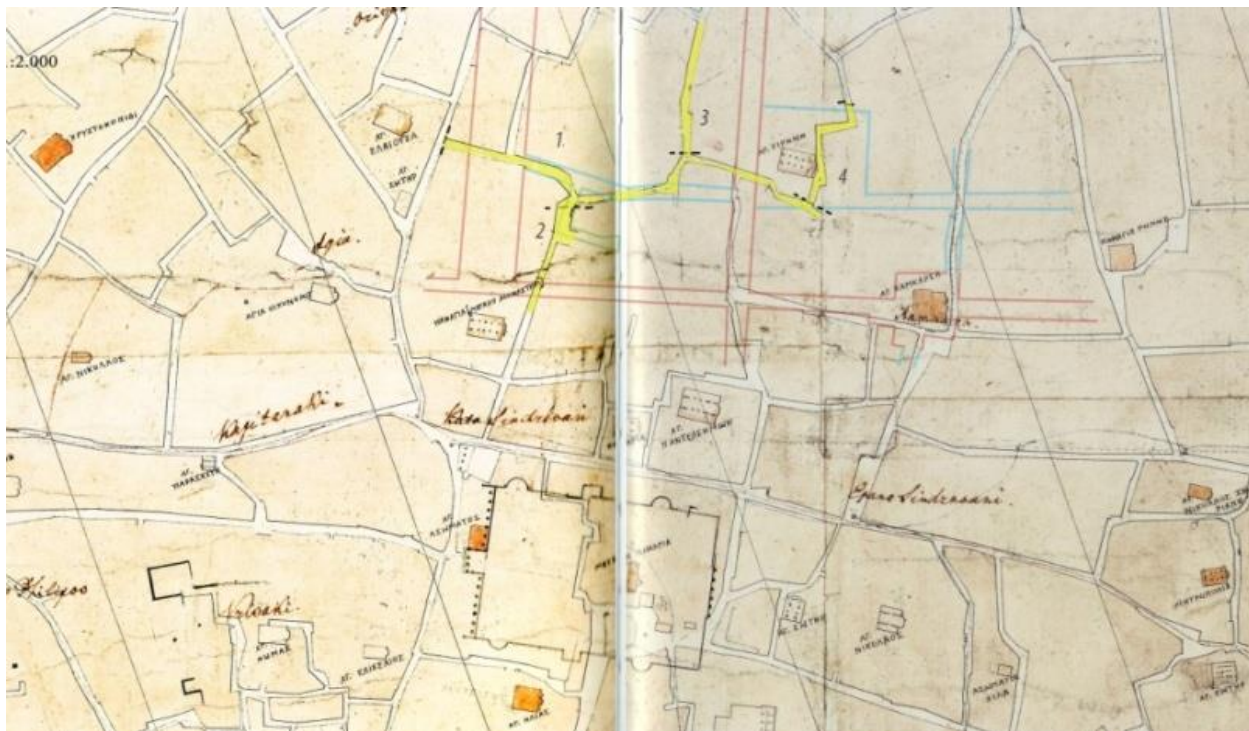
Χάρτης Κλεάνθους – Schaubert (1831-1832)

Ο χάρτης του 1831-1832 (του Κλεάνθη & Schaubert) αποτυπώνει λιγότερες λεπτομέρειες, από ότι ο μεταγενέστερος χάρτης του 1834 (του Weiler). Στον πρώτο χάρτη εμφανίζονται κυρίως το οδικό δίκτυο της τότε εποχής, όπως επίσης και οι Ιεροί Ναοί που είχαν την έδρα τους στην γύρω περιοχή. Ενώ στον δεύτερο χάρτη έχουν καταγραφεί περισσότερες πληροφορίες – λεπτομέρειες, δίνοντάς μας μια καλύτερη

εικόνα για το τότε. Ο χάρτης του Weiler απεικονίζει τους Ιερούς Ναούς και το τότε οδικό δίκτυο, αλλά ταυτόχρονα και κάποια κτήρια της περιοχής σε αντίθεση με τον προηγούμενο. Το οδικό δίκτυο δεν φαίνεται να έχει τροποποιηθεί ιδιαίτερα μέσα σε αυτά τα χρόνια. Είναι ίσως η τελευταία απεικόνιση της περιοχής πριν χαραχτούν οι οδοί Αθηνάς, Ερμού, Αιόλου και Αγίας Ειρήνης – Αθηναΐδος, που ασχολούμαστε στην πτυχιακή μας εργασία.¹

Όπως βλέπουμε και στους δύο χάρτες οι διαδρομές 1 και 5 είναι ένα προγενέστερο ίχνος της Αγίας Ειρήνης – Αθηναΐδος, που θα ανοιχτεί μεταγενέστερα. Παρατηρούμε επίσης ότι οι δύο διαδρομές έχουν ίδια μορφολογία και χάραξη. Αυτό το γεγονός μας φαίνεται λογικό διότι η χρονική περίοδος που μεσολάβησε ήταν μόλις 3-4 έτη.

Συνεχίζοντας με τα κομμάτια 2 και 6, βλέπουμε ότι στο χάρτη του Weiler σημειώνεται διαγωνίως ένας δρόμος, όπου στο χάρτη του 1831-1832 δεν καταγράφεται ή δεν υπήρχε. Έτσι, οι διαδρομές 2 και 6 είναι ίσως κομμάτια του σημερινού αδιεξόδου, ο οποίος σημειώνεται με πράσινο χρώμα.

Μια από τις οδούς, η οποία φαίνεται να μην έχει διαφοροποιηθεί κατά πολύ, σύμφωνα με την σημερινή χάραξη, είναι η οδός Καρόρη. Η οδός αυτή βρίσκεται στην βόρεια πλευρά των τετραγώνων μας και σηματοδοτείται με την αρίθμηση των διαδρομών 3 και 4. Συγκριτικά μοιάζει να μην έχει αλλάξει σε αυτούς τους δύο χάρτες, όπως επίσης και οι διαδρομές 4 και 8, ανατολικά του Ιερού Ναού της Αγίας Ειρήνης.

Τέλος, ο δρόμος που περνάει ανατολικά του Ιερού Ναού της Καπνικαρέας, παραμένει ίδιος και στις δύο περιπτώσεις. Αυτός σημειώνεται με μπλε χρώμα και είναι ο σημερινός δρόμος της οδού Καλαμιώτου.

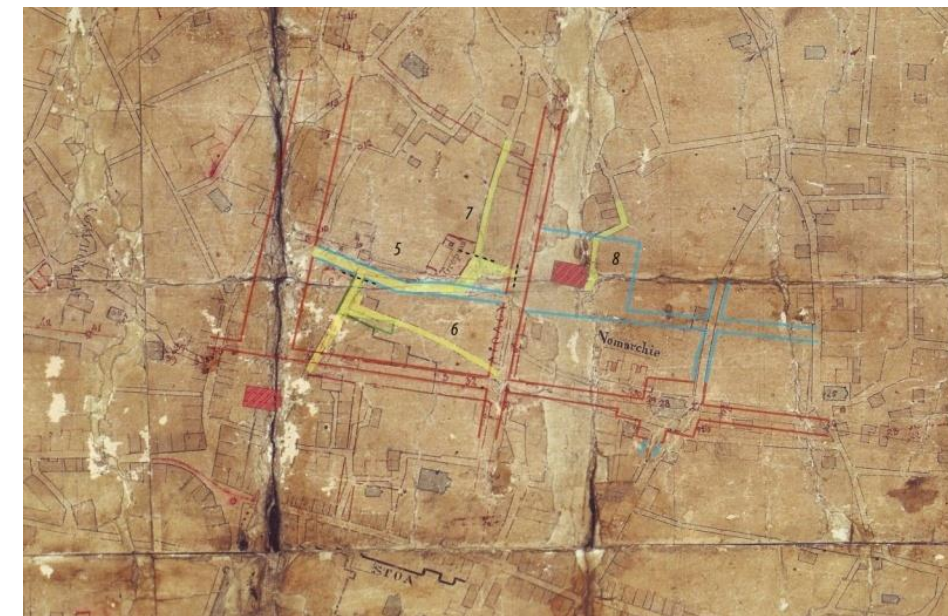
Χάρτης Weiler (1834)

¹ Πάνω στο χάρτη του Weiler του 1834, έχει σχεδιαστεί με κόκκινο χρώμα το ίχνος των δρόμων που θα ανοιγόντουσαν τα επόμενα χρόνια (Αθηνάς, Αιόλου, Ερμού κ.λπ.). Αυτά τα ίχνη ίσως θα μπορούσαν να ανήκουν στους Stauffert και Schaubert, οι οποίοι ήταν αυτοί που σχεδίασαν την τελική χάραξη των δρόμων.

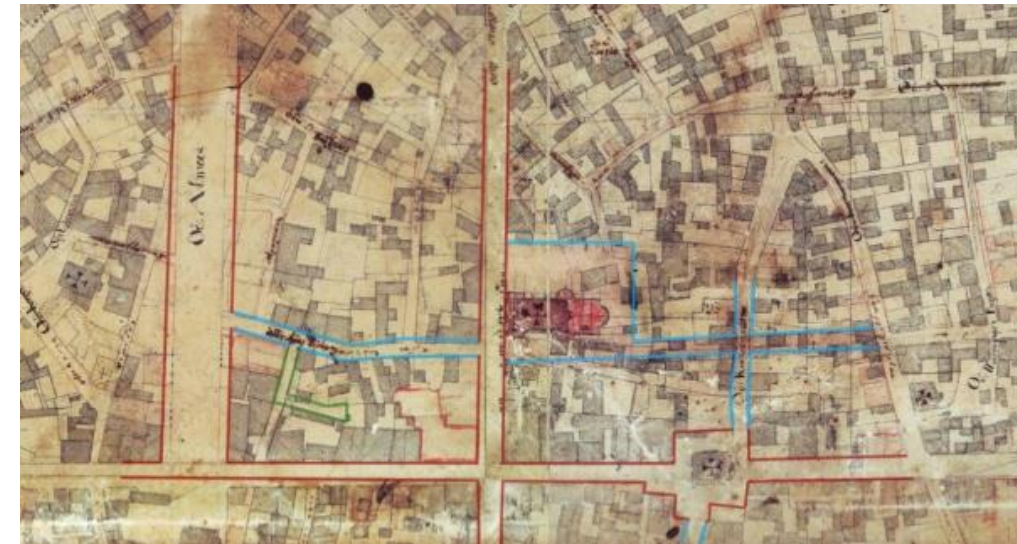
Χάρτης Stauffert (1836-1837)

Στον χάρτη του 1836-1837 αρχίζει να διαμορφώνεται καλύτερα η Πλατεία της Αγίας Ειρήνης σε αντίθεση με τον προηγούμενο χάρτη. Επιπλέον, υπάρχει μία χρωματική επέμβαση στον χάρτη όπου οριοθετεί την μελλοντική διαμόρφωση της Πλατείας της Αγίας Ειρήνης και την διάνοιξη της Αθηναΐδος (συνέχεια της Αγίας Ειρήνης). Ταυτόχρονα, σχεδιάστηκε επιπροσθέτως επάνω στο χάρτη η σημερινή κάτοψη του Ιερού Ναού της Αγίας Ειρήνης.

Ο χάρτης της Επιτροπής, ο οποίος σχεδιάστηκε το 1847, περιλαμβάνει την πρόταση δενδροφύτευσης της οδού Αθηνάς, η οποία και δεν πραγματοποιήθηκε. Παρατηρούμε ότι ο χάρτης του 1836-1837 και του 1847 δεν έχουν κατά τ' άλλα πολλές διαφορές. Τα οικοδομικά τετράγωνα παραμένουν ίδια, χωρίς ακόμα να έχει ανοιχτεί η Αθηναΐδος, ενώ μικροδιαφορές υπάρχουν στα όρια των οικοπέδων-κτηρίων. Είναι λογικό μέσα σε αυτά τα χρόνια να υπάρχουν τροποποιήσεις στα κτήρια.

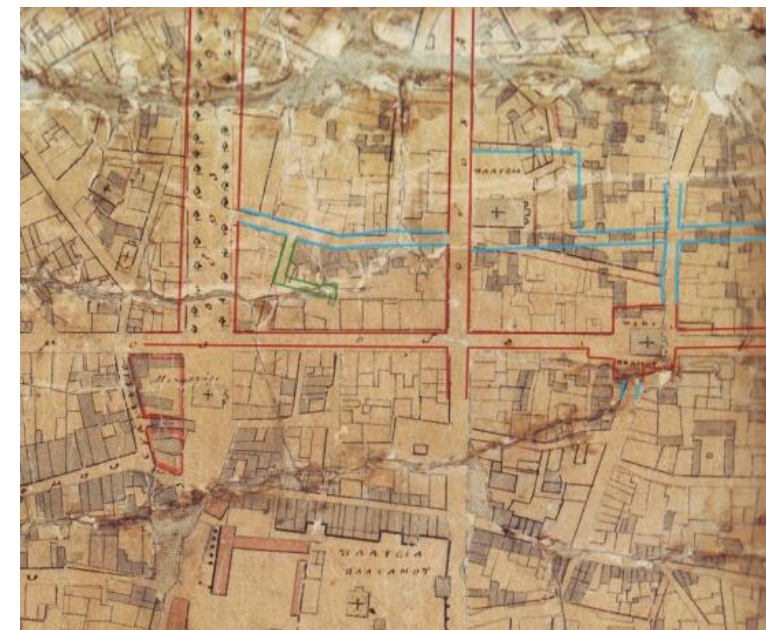
Χάρτη Επιτροπής (1847)

Και στους δύο χάρτες υπάρχουν χαραγμένες πάνω τους κάποιες κόκκινες γραμμές. Στον δεύτερο χάρτη, μια τέτοια γραμμή έχει ορίσει έναν δρόμο, που θα μπορούσε να είναι μια πρόταση για τη διάνοιξη της Αθηναΐδος, η οποία όμως στο μέλλον διανοίχτηκε γραμμική, ως προέκταση της Αγ. Ειρήνης.

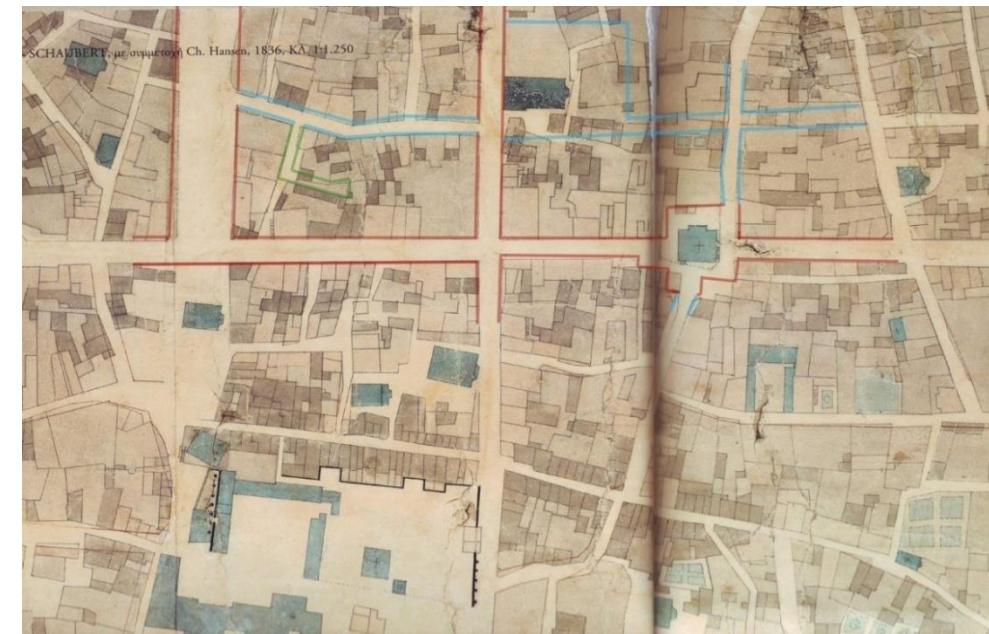
Χάρτης Stauffert + Schaubert (1836)

Στον χάρτη Stauffert&Schaubert (1836) αποτυπώνονται ξεκάθαρα το οδικό δίκτυο, οι Ιεροί Ναοί, αλλά και τα πολυάριθμα κτήρια της εποχής εκείνης. Το οδικό δίκτυο δεν διαφέρει κατά πολύ με το σημερινό, λόγω του ότι στα χρόνια που μεσολάβησαν διανοίχτηκαν οι δρόμοι Αθηνάς, Ερμού και Αιόλου ενώ ο δρόμος της Αγίας Ειρήνης πήρε την τελική του μορφή. Η διάνοιξη των κεντρικών δρόμων βοήθησε στην μορφοποίηση των οικοδομικών τετραγώνων της περιοχής. Ταυτόχρονα δημιουργήθηκε μια νέα οριοθέτηση στα κτήρια, μια οριοθέτηση που σε κάποιες περιπτώσεις ισχύει μέχρι και σήμερα. Ο διαγώνιος δρόμος της διαδρομής 6 του Weiler, φαίνεται να διακόπτεται όπως απεικονίζεται στον χάρτη του 1836. Ενώ ο κάθετος σε αυτό δρόμο παραμένει ακέραιος, διαχωρίζοντας το τετράγωνο.

Ο πρώτος χάρτης σχεδιάστηκε από τον Stauffert σε συνεργασία με τον Schaubert, ενώ δεύτερος μόνο από τον Stauffert. Για αυτό το λόγο οι δύο αυτοί χάρτες είναι σχεδόν ίδιοι. Η οριοθέτηση των οικοδομικών τετραγώνων είναι ίδια στο κομμάτι της περιοχής που μελετάμε.

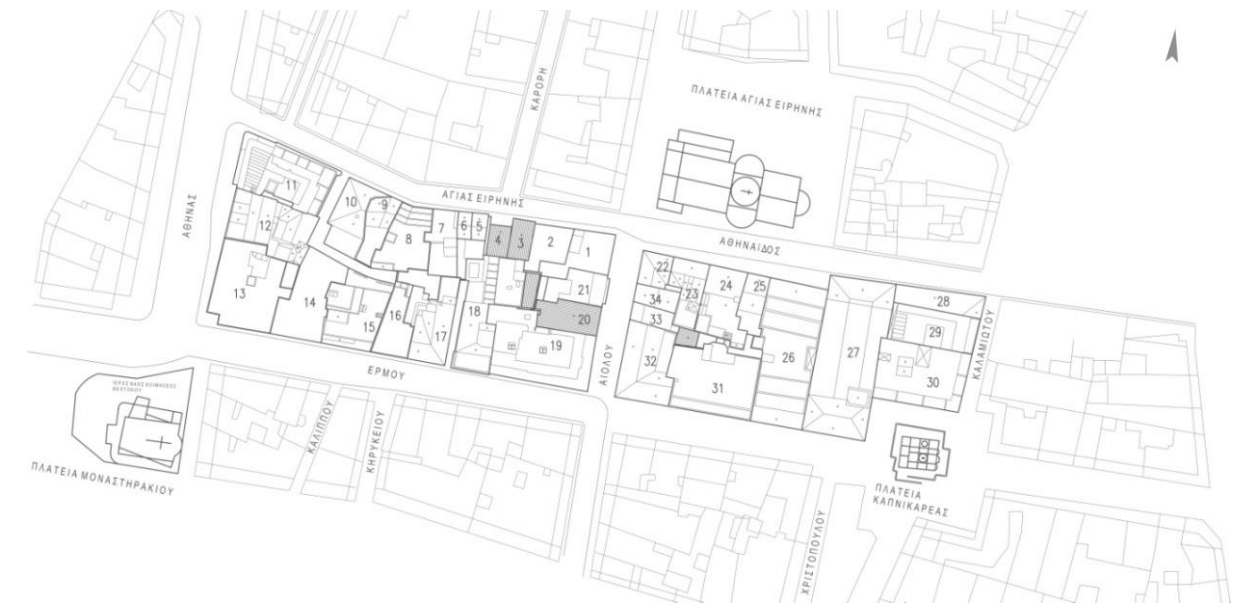
Σημερινό Τοπογραφικό

Το σημερινό τοπογραφικό που σχεδιάστηκε από την ομάδα μας, με τη βοήθεια σχεδιαστικού προγράμματος (Autocad), καταγράφει κυρίως τα δύο οικοδομικά τετράγωνα, τα οποία περικλείονται από τις οδούς Αθηνάς, Αγίας Ειρήνης, Αθηνάϊδος, Καλαμιώτου, Ερμού και Αιόλου. Αυτά αποτυπώνουν με λεπτομέρεια τα κτήρια που τα συνθέτουν, ενώ τα υπόλοιπα έχουν μια πιο αφαιρετική μορφή. Αυτό γίνεται διότι θέλουμε να δώσουμε περισσότερες πληροφορίες για τα τετράγωνα που μας έχουν ανατεθεί για την πτυχιακή μας εργασία και για να εστιάσουμε σε αυτά.

Επιπλέον, καταγράφονται και τα τοπόσημα – Ιεροί Ναοί γύρω από τα οικοδομικά τετράγωνα, όπως είναι ο Ιερός Ναός της Αγίας Ειρήνης, η Καπνικαρέα (ή Εκκλησία της Παναγίας Καπνικαρέας) και ο Ιερός Ναός Κοιμήσεως Θεοτόκου Μοναστηρακίου.

Προσπαθήσαμε, με βάσει τις πληροφορίες και τους χάρτες που είχαμε στα χέρια μας, να αποδώσουμε όσο ορθότερα μπορούσαμε την σημερινή εικόνα της περιοχής αυτής. Σε κάποια σημεία λόγω των πληροφοριακών ελλείψεων, βασιστήκαμε στην προσωπική μας κρίση. Όμως πρέπει να αναφέρουμε ότι πολύτιμη βοήθεια για μας υπήρξε το GoogleMaps, που σε συνδυασμό με την αεροφωτογραφία του Ε.Κ.Χα. (Εθνικό Κτηματολόγιο & Χαρτογράφηση Α.Ε.), που αγοράστηκε, καταφέραμε να έχουμε μια κατανοητή εικόνα της περιοχής.

Δεν θεωρείται ότι υπάρχουν κάποιες ουσιαστικές διαφορές ανάμεσα σε αυτούς τους δύο χάρτες. Οι διαφορές κρίνονται στις λεπτομέρες, όπως το ότι τα υπ' αριθμών κτήρια Νο26 και Νο27, στο χάρτη της πολεοδομίας, έχουν σχεδιαστεί αντίστροφα από ότι είναι στην πραγματικότητα.

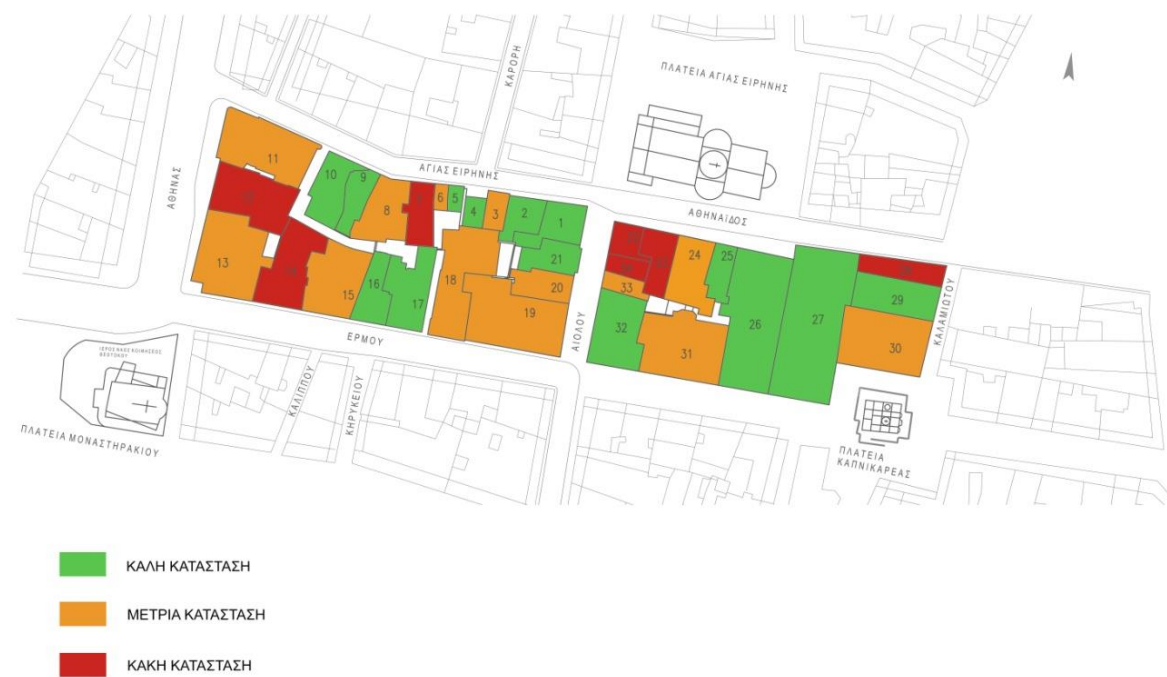
Χαρτογράφηση 1 – Κατάσταση Κτηρίων

Αυτός ο χάρτης καταγράφει την κατάσταση κάθε κτηρίου, σε αυτά τα δύο οικοδομικά τετράγωνα, που βρίσκονται στη βόρεια πλευρά της διασταύρωσης Αιόλου και Ερμού. Για την καλύτερη απεικόνιση του συγκεκριμένου χάρτη, θεωρήσαμε ορθό, οι κατηγορίες να είναι οι εξής: ΚΑΛΗ ΚΑΤΑΣΤΑΣΗ (πράσινο), ΜΕΤΡΙΑ ΚΑΤΑΣΤΑΣΗ (πορτοκαλί) και ΚΑΚΗ ΚΑΤΑΣΤΑΣΗ (κόκκινο).

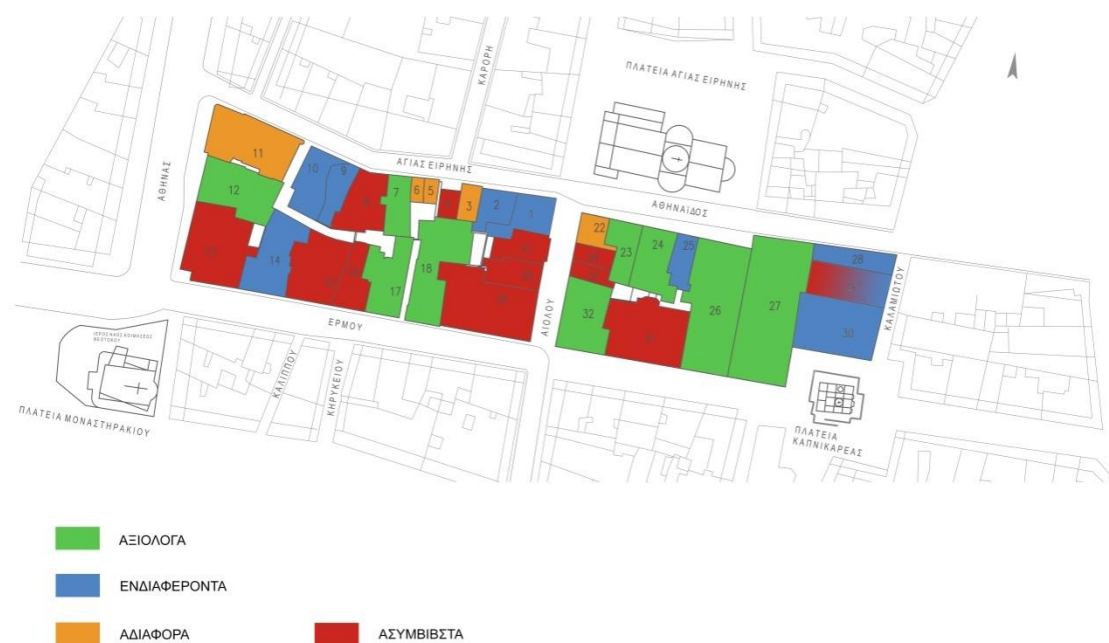
Χαρτογράφηση 3 – Μορφολογική Αξιολόγηση

Στον συγκεκριμένο χάρτη, υπάρχει μια αναλογική μίξη των κατηγοριών. Οι κατηγορίες αυτές, που διαιρούν την μορφολογική αξιολόγηση είναι οι εξής: ΑΞΙΟΛΟΓΑ, ΕΝΔΙΑΦΕΡΟΝΤΑ, ΑΔΙΑΦΟΡΑ και τέλος ΑΣΥΜΒΙΒΑΣΤΑ.

Τα «Ασυμβίβαστα» είναι, κατά κύριο λόγο, κτήρια τα οποία έχουν χτιστεί μετά την δεκαετία του 60', είτε έχουν χτιστεί με ευτελή υλικά και δεν προσδίδουν καμία αρμονικότητα στα τετράγωνα. «Αδιάφορα» χαρακτηρίζουμε τα κτήρια τα οποία δεν “χαρίζουν” ή δεν “αφαιρούν” κάτι από την συνολική εικόνα της περιοχής. «Ενδιαφέροντα» ονομάζουμε κυρίως κτήρια νεοκλασικού τύπου με λιτό διάκοσμο στην πρόσοψη τους. Τέλος, τα «Αξιόλογα» είναι κτήρια Νεοκλασικής αρχιτεκτονικής, με περίτεχο διάκοσμο που προσδίδει κύρος.

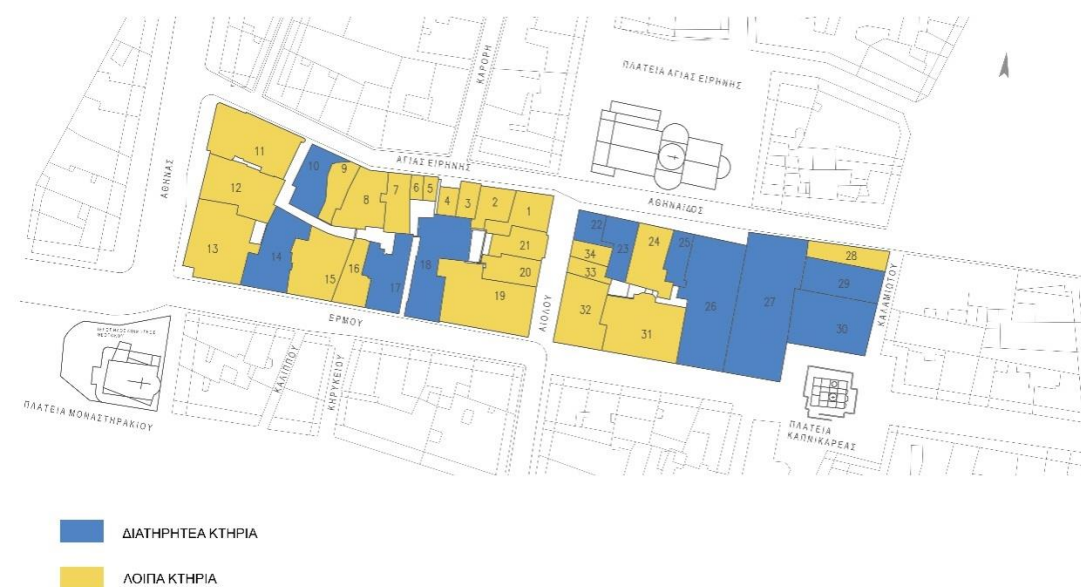
Χαρτογράφηση 4 – Μορφολογική Διατηρητέα κτήρια

Το μπλε χρώμα στον χάρτη υποδηλώνει τα κτήρια τα οποία έχουν κηρυχθεί διατηρητέα μέσω των Φ.Ε.Κ του ΥΠ.ΠΟ.Α (Υπουργείο Πολιτισμού και Αθλητισμού) και του Υ.ΠΕ.ΧΩ.Δ.Ε (Υπουργείο Περιβάλλοντος Χωροταξίας Δημόσιων Έργων). Τα κτήρια τα οποία δεν είναι διατηρητέα δηλώνονται με κίτρινο χρώμα.

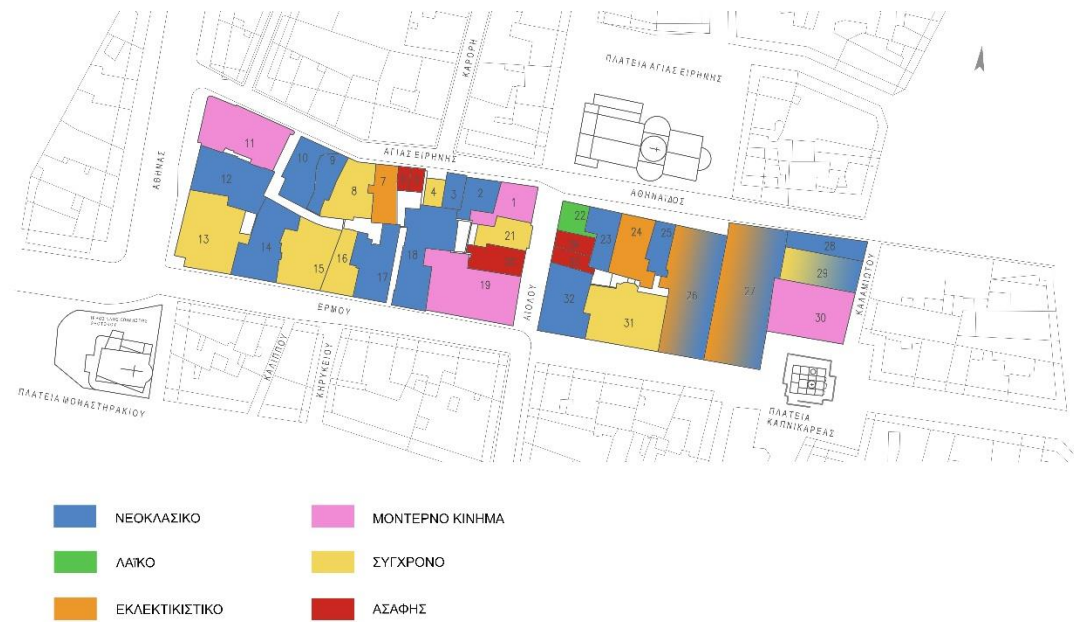
Χαρτογράφηση 5- Αρχιτεκτονικός Ρυθμός

Στα δύο τετράγωνα της που μελετάμε στην πτυχιακής μας εργασία, υπάρχει μια έντονη ανομοιογένεια στον αρχιτεκτονικό ρυθμό των κτηρίων. Οι αρχιτεκτονικοί ρυθμοί που εμφανίζονται στα τετράγωνα αυτά είναι: ΝΕΟΚΛΑΣΙΚΟΣ, ΛΑΙΚΟΣ, ΕΚΛΕΚΤΙΚΙΣΤΙΚΟΣ, ΜΟΝΤΕΡΝΟ ΚΙΝΗΜΑ, ΣΥΓΧΡΟΝΟΣ και ΑΣΑΦΗΣ.

Παρατηρούμε ότι ο νεοκλασικός ρυθμός κυριαρχεί στα τετράγωνα μας. Σε ορισμένα κτήρια ο «Νεοκλασικός» και ο «Εκλεκτικιστικός» ρυθμός “παντρεύονται”, δημιουργώντας έτσι ένα εντυπωσιακότερο αλλά και αριστοκρατικότερο αποτέλεσμα. Την ίδια αριστοκρατική εικόνα έχουν και τα λιγοστά, καθαρά εκλεκτικιστικά κτήρια των τετραγώνων (βλ.26,27). «Λαϊκό» χαρακτηρίζεται μόνο ένα εκ των κτηρίων (βλ.22). Τα κτήρια με το μεγαλύτερο ύψος χωρίζονται σε δύο κατηγορίες αρχιτεκτονικού ρυθμού, στα κτήρια του «Μοντέρνου κινήματος» (περίπου 50’) και στα «Σύγχρονα» (60’ και μετά). Ταυτόχρονα όμως υπάρχουν και κτήρια τα οποία είναι αδύνατο να αναγνωρίσεις τον αρχιτεκτονικό ρυθμό τους. Για τον λόγο αυτό εντάσσονται στην κατηγορία «Ασαφής» αρχιτεκτονικός ρυθμός.

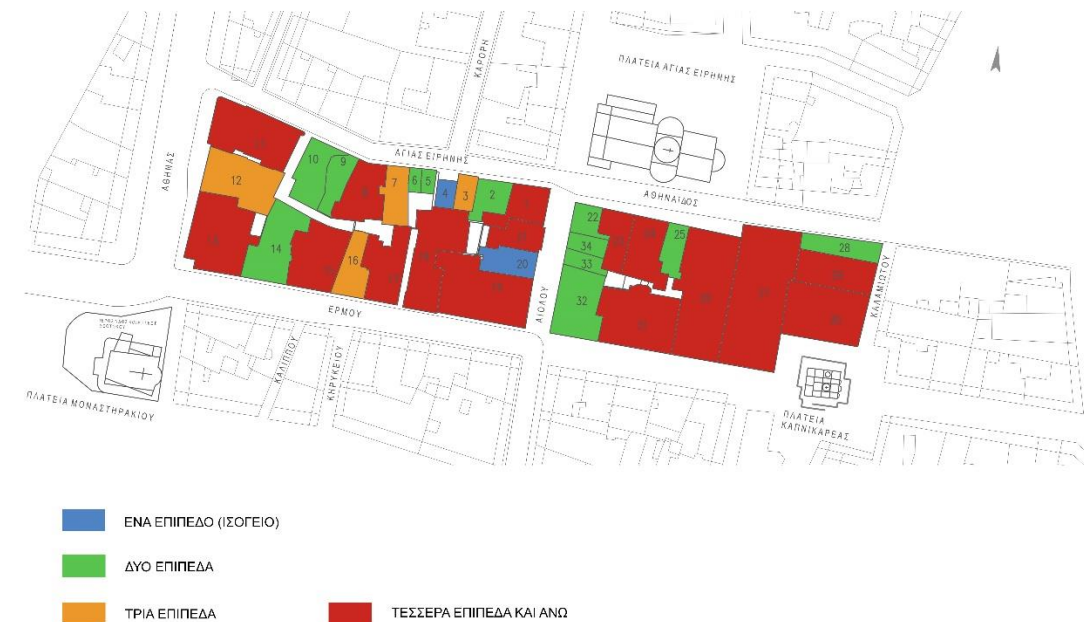
Χαρτογράφηση 6- Αριθμός Επιπέδων

Συνεχίζοντας, διακρίνουμε πως δεν υπάρχει ομοιομορφία και στον αριθμό των επιπέδων στα κτήρια των τετραγώνων μας. Έτσι, οι κατηγορίες που χωρίζονται τα κτήρια είναι οι εξής: ΕΝΑ ΕΠΙΠΕΔΟ (ΙΣΟΓΕΙΟ), ΔΥΟ ΕΠΙΠΕΔΑ, ΤΡΙΑ ΕΠΙΠΕΔΑ και ΤΕΣΣΑ ΕΠΙΠΕΔΑ ΑΝΩ.

Το τετράγωνο που βρίσκεται στην δυτική πλευρά της Αιόλου έχει όλων των αριθμών των επιπέδων κτήρια, υπερισχύοντας η κατηγορία «Μεγαλύτερο των τεσσάρων επιπέδων». Σε αντίθεση με το παραπάνω τετράγωνο, το ανατολικό φαίνεται να αποτελείται μόνο από δύο επίπεδα, ή τέσσερα και άνω.

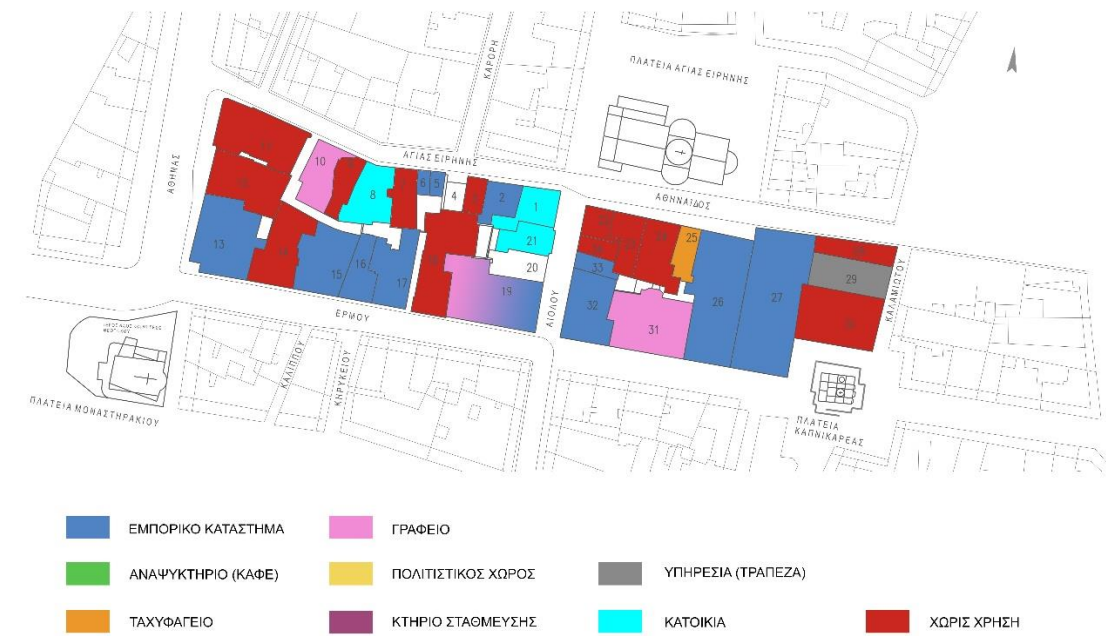
Χαρτογράφηση 8- Χρήση Γης 1^{ου} Ορόφου

Στον χάρτη αυτόν, βλέπουμε την χρήση του πρώτου ορόφου. Τα περισσότερα εμπορικά καταστήματα των ισογείων, έχουν επέκταση και στον πρώτο όροφο. Επιπλέον, εμφανίζονται και δύο νέες χρήσεις ,της κατοικίας και του γραφείου. Συνήθως, τα καταστήματα που προσφέρουν υπηρεσίες και δεν χρειάζονται «βιτρίνα» για τα προϊόντα τους, βρίσκονται σε όροφο. Επιπρόσθετα, οι κατοικίες συνήθιζαν να ξεκινούν από τον πρώτο όροφο και μετά. Παρατηρήσαμε ότι πολλοί όροφοι των κτηρίων είναι χωρίς χρήση και συμπεράναμε ότι αν το ισόγειο είναι σε λειτουργία δεν σημαίνει ότι απαραίτητα και ο πρώτος όροφος είναι ενεργός.

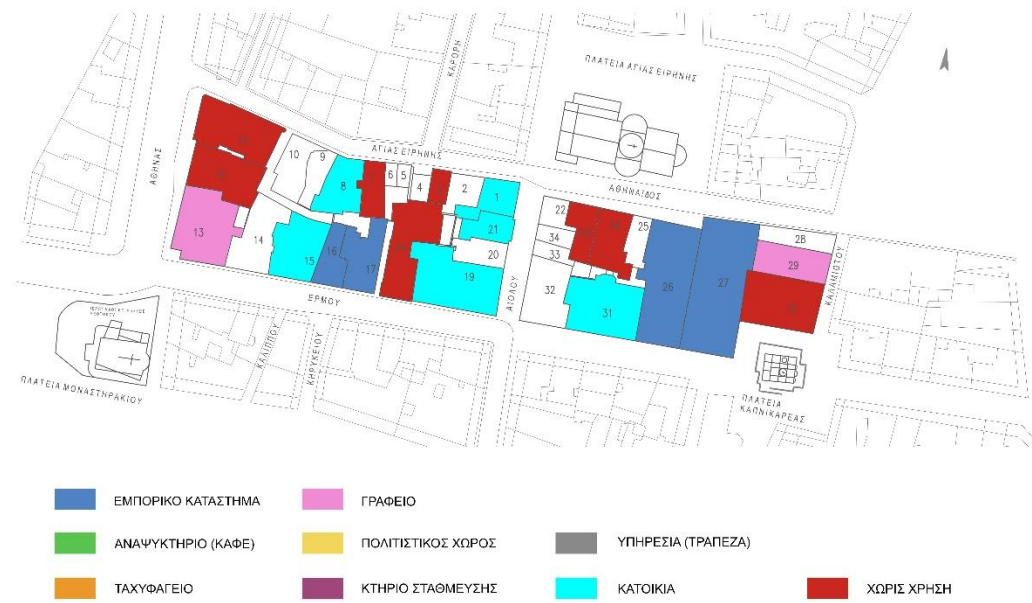
Χαρτογράφηση 9- Χρήση Γης Τελευταίων Ορόφων

Σε πολλά κτήρια ο τελευταίος όροφος αποτελεί κατοικία και φαίνεται με γαλάζιο χρώμα. Αυτό παρατηρείται στα πολυώροφα κυρίως κτήρια μιας και η θέα από τα συγκεκριμένα οικοδομικά μας τετράγωνα τα ευνοεί ιδιαίτερα. Τα χρώματα που επικρατούν είναι τέσσερα, τα οποία δηλώνουν τα εμπορικά καταστήματα, τα γραφεία, τις κατοικίες αλλά και αυτά χωρίς χρήση. Τέλος, τα κτήρια που φαίνονται με άσπρο χρώμα, είναι αυτά όπου ο τελευταίος τους όροφος συμπίπτει με τον πρώτο.

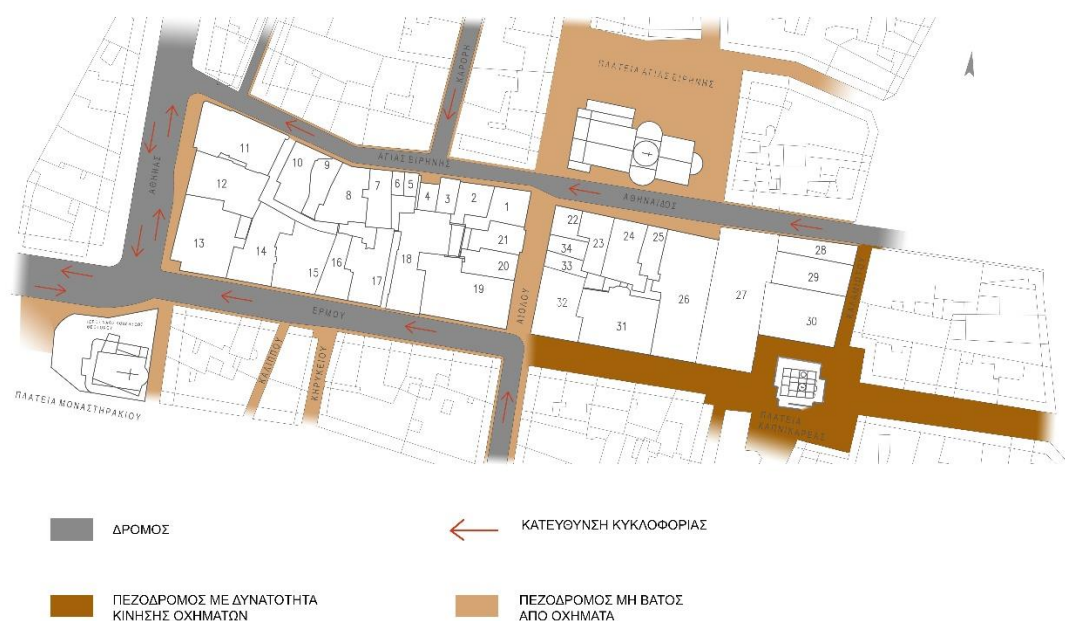
Χαρτογράφηση 11- Πεζοδρομήσεις & Κυκλοφορία

Με μια πρώτη ματιά βλέπουμε τους ασφαλτοστρωμένους δρόμους γύρω από τα δύο οικοδομικά μας τετράγωνα, όπως και την κατεύθυνση της κυκλοφορίας. Συγχρόνως, παρατηρούμε μια μικρή στενότητα στα πλάτη των πεζοδρομίων, όμως ευτυχώς υπάρχουν αρκετοί δρόμοι τριγύρω όπου ο πεζός έχει την δυνατότητα να κυκλοφορεί χωρίς άγχος. Η κεντρική αρτηρία της Ερμού, η οποία ορίζεται με καφέ χρώμα, περιγράφει την πεζοδρόμηση με δυνατότητα κίνησης οχημάτων. Αντίθετα, όλες οι οδοί που φαίνονται με μπεζ χρώμα απεικονίζουν τις πεζοδρομήσεις όπου είναι μη βατές από τα οχήματα, κάτι που κάνει τον περίπατο των πεζών αρκετά πιο ευχάριστο μιας και μιλάμε για εμπορική περιοχή.

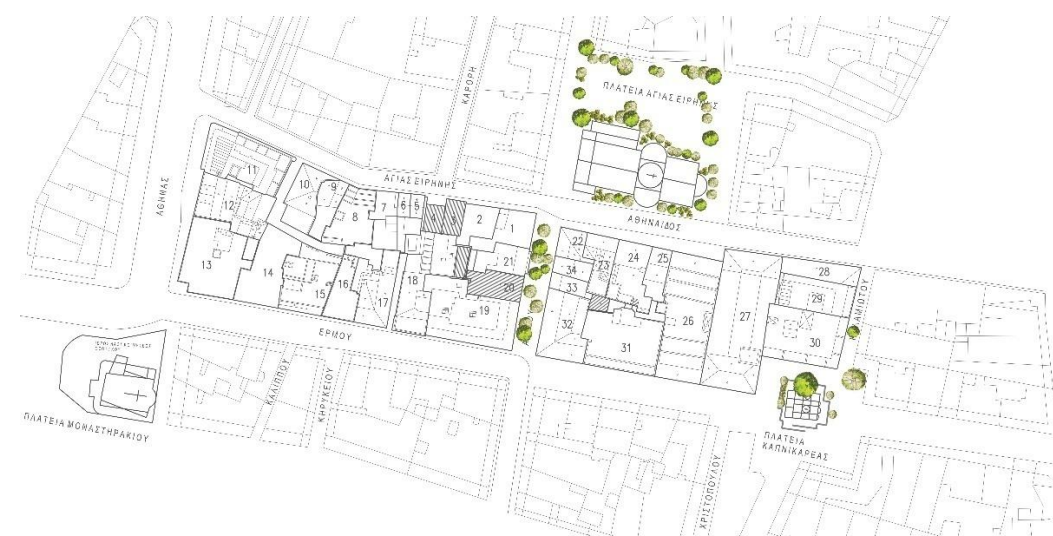
Χαρτογράφηση 12- Χάρτης Πρασίνου

Στον τελευταίο μας αυτόν χάρτη, καταγράφεται η υπάρχουσα δενδροφύτευση στους δρόμους και στις πλατείες περιμετρικά των τετραγώνων μας. Είναι εμφανές ότι υπάρχει έλλειψη πρασίνου στην περιοχή. Το είδη υπάρχον πράσινο είναι συσσωρευμένο κυρίως σε δύο σημεία, στο κομμάτι της Αιόλου ενδιάμεσα από τα οικοδομικά μας τετράγωνα, και στον προαύλιο χώρο της εκκλησίας της Αγίας Ειρήνης.

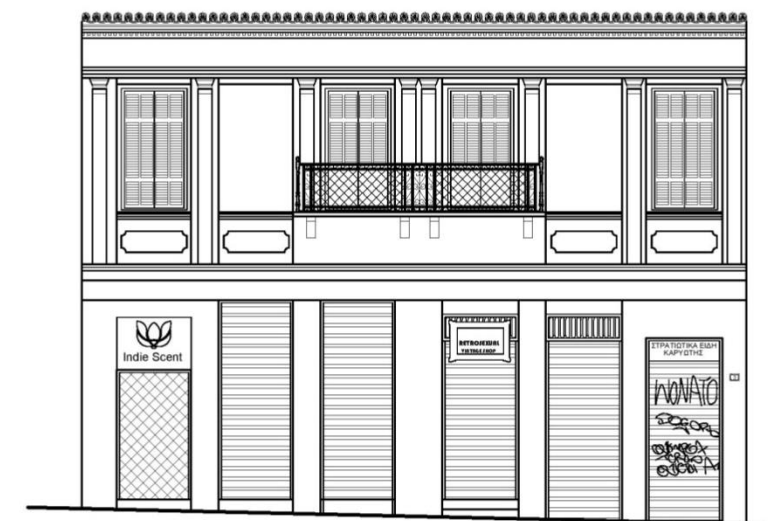
ΑΓΙΑΣ ΕΙΡΗΝΗΣ 3 (Υπάρχουσα κατάσταση)

ΛΙΘΟΚΤΙΣΤΟ	ΝΕΟΚΛΑΣΙΚΟ	✓	ΑΞΙΟΛΟΓΟ	
	ΠΛΙΝΘΟΚΤΙΣΤΟ	ΛΑΙΚΟ		ΕΝΔΙΑΦΕΡΟΝ	
	ΟΠ. ΣΚΥΡΟΔΕΜΑ	✓	ΕΚΛΕΚΤΙΚΙΣΤΙΚΟ		ΑΔΙΑΦΟΡΟ
	ΜΕΙΚΤΟ		ΜΟΝΤΕΡΝΟ ΚΙΝΗΜΑ		ΑΣΥΜΒΙΒΑΣΤΟ
ΑΛΛΟ		ΣΥΓΧΡΟΝΟ			
		ΑΣΑΦΕΣ			
ΙΣΤΟΡΙΚΑ ΣΤΟΙΧΕΙΑ -					
ΠΑΡΟΥΣΑ ΚΑΤΑΣΤΑΣΗ ΚΤΗΡΙΟΥ	Το κτήριο είναι ένα διώροφο νεοκλασικό. Έχει έξι ανοίγματα στο ισόγειο ενώ στον όροφο υπάρχουν δύο παράθυρα και δύο εξωστόθυρες. Ο εξώστης είναι το χαρακτηριστικό νεοκλασικό στοιχείο του κτηρίου όπως και το διακοσμητικό στοιχείο κάτω από τα ανοίγματα αλλά και το γείσο που χωρίζει το ισόγειο από τον όροφο. Τα κουφώματα του ορόφου είναι ταμπλαδωτά γαλλικού τύπου. Τέλος, παρόλο που στεγάζεται με δώμα, την πρόσοψη στολίζουν μια σειρά από ακροκέραμα. Αποκαταστάθηκε τον περασμένο χρόνο οπότε βρίσκεται σε άψογη κατάσταση.				
ΠΡΟΤΑΣΗ ΚΤΗΡΙΟΥ	Προτείνουμε απλώς την ανανέωση του χρώματος και την αφαίρεση των Graffiti από τα μεταλλικά ρολά στο ισόγειο. Επιπλέον, η πρόταση περιλαμβάνει δώμα με φύτευση, οπότε θα γίνει ειδική κατασκευή για να επιτευχθεί αυτό.

ΥΠΟΜΝΗΜΑ ΠΑΘΟΛΟΓΙΑΣ			
Ρωγμές	Τριχοειδής ρωγμές	Φθορές χρωμάτων	Αποκόλληση επιχρίσματος
Επιφανειακή καταστροφή επιχρίσματος	Ανάπτυξη φυτών	Οξείδωση μεταλλικών στοιχείων

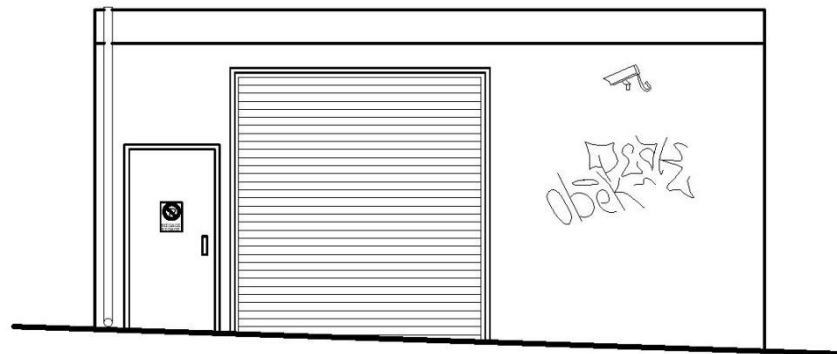
ΑΓΙΑΣ ΕΙΡΗΝΗΣ 7 (Υπάρχουσα κατάσταση)

ΛΙΘΟΚΤΙΣΤΟ	ΝΕΟΚΛΑΣΙΚΟ	ΑΞΙΟΛΟΓΟ
	ΠΛΙΝΘΟΚΤΙΣΤΟ	ΛΑΙΚΟ	ΕΝΔΙΑΦΕΡΟΝ
	ΟΠ. ΣΚΥΡΟΔΕΜΑ ✓	ΕΚΛΕΚΤΙΚΙΣΤΙΚΟ	ΑΔΙΑΦΟΡΟ
	ΜΕΙΚΤΟ	ΜΟΝΤΕΡΝΟ ΚΙΝΗΜΑ	ΑΣΥΜΒΙΒΑΣΤΟ ✓
ΆΛΛΟ	ΣΥΓΧΡΟΝΟ ΑΣΑΦΕΣ ✓		
ΙΣΤΟΡΙΚΑ ΣΤΟΙΧΕΙΑ -			
ΠΑΡΟΥΣΑ ΚΑΤΑΣΤΑΣΗ ΚΤΗΡΙΟΥ		Το ισόγειο αυτό είναι χώρος στάθμευσης αυτοκινήτου και ταυτόχρονα αποθήκη. Δεν έχει κανένα αρχιτεκτονικό ενδιαφέρον και φαίνεται να κατασκευάστηκε μόνο για λειτουργικούς λόγους. Στεγάζεται με αυλακωτή λαμαρίνα.	
ΠΡΟΤΑΣΗ ΚΤΗΡΙΟΥ		Προτείνουμε τον καθαρισμό του από τα graffiti και την ανανέωση του χρώματος σε πιο γήινη απόχρωση για να ομαδοποιείται με όμορά του.

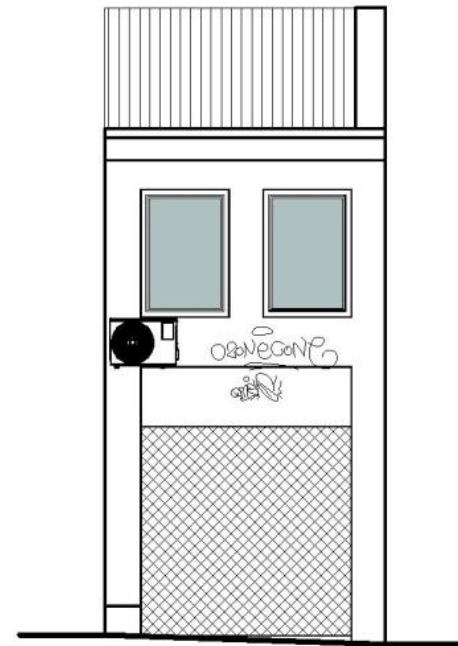
ΑΓΙΑΣ ΕΙΡΗΝΗΣ 9Β (Υπάρχουσα κατάσταση)

ΛΙΘΟΚΤΙΣΤΟ	ΝΕΟΚΛΑΣΙΚΟ	ΑΞΙΟΛΟΓΟ
	ΠΛΙΝΘΟΚΤΙΣΤΟ	ΛΑΙΚΟ	ΕΝΔΙΑΦΕΡΟΝ
	ΟΠ. ΣΚΥΡΟΔΕΜΑ ✓	ΕΚΛΕΚΤΙΚΙΣΤΙΚΟ	ΑΔΙΑΦΟΡΟ
	ΜΕΙΚΤΟ	ΜΟΝΤΕΡΝΟ ΚΙΝΗΜΑ	ΑΣΥΜΒΙΒΑΣΤΟ ✓
ΆΛΛΟ	ΣΥΓΧΡΟΝΟ		
		ΑΣΑΦΕΣ ✓	
ΙΣΤΟΡΙΚΑ ΣΤΟΙΧΕΙΑ	-		
ΠΑΡΟΥΣΑ ΚΑΤΑΣΤΑΣΗ ΚΤΗΡΙΟΥ	Ο αρχιτεκτονικός ρυθμός του κτηρίου είναι ασαφής. Το κτήριο αυτό έχει πολλά κοινά με το όμορό του όμως είναι δύο διαφορετικές κατασκευές. Έχει και αυτό σταθερά υαλοστάσια τόσο στο ισόγειο όσο και στον όροφο και στεγάζεται και αυτό με αυλακωτή λαμαρίνα.		
ΠΡΟΤΑΣΗ ΚΤΗΡΙΟΥ	Προτείνεται η εισαγωγή καινούργιων κουφωμάτων, ανοιγόμενων, από αλουμίνιο. Επιπροσθέτως, ο καθαρισμός από τα graffiti και η ανανέωση χρώματος επίσης επιβάλλεται. Η στέγη που θα κατασκευασθεί θα έχει κεραμίδια βυζαντινού τύπου.

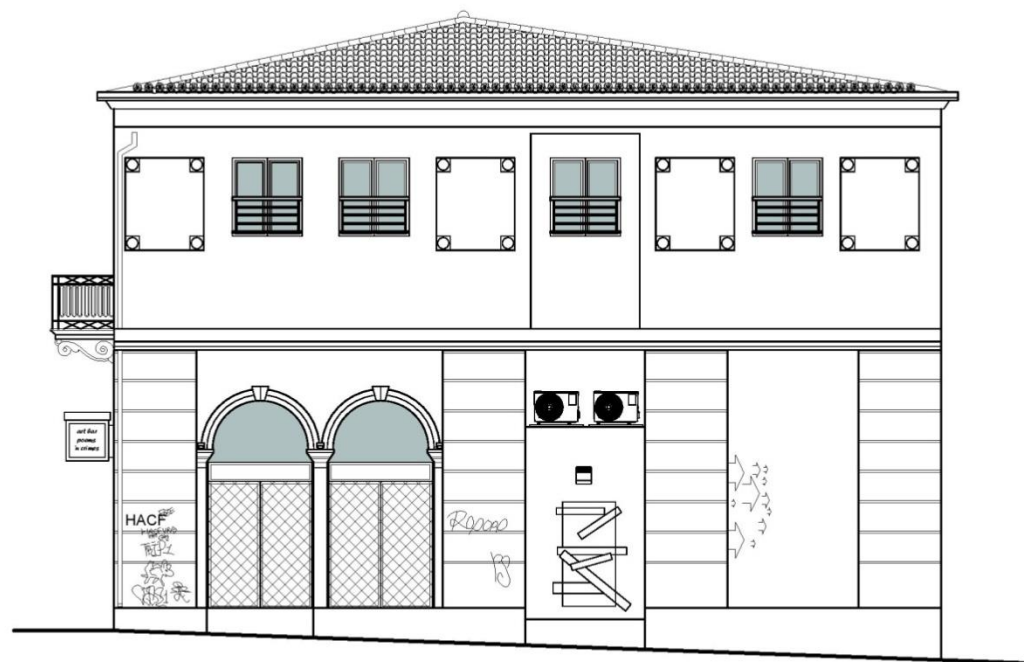
ΑΓΙΑΣ ΕΙΡΗΝΗΣ 17-ΠΛΑΙΝΗ ΟΨΗ/ΑΔΙΕΞΟΔΟ (Υπάρχουσα κατάσταση)

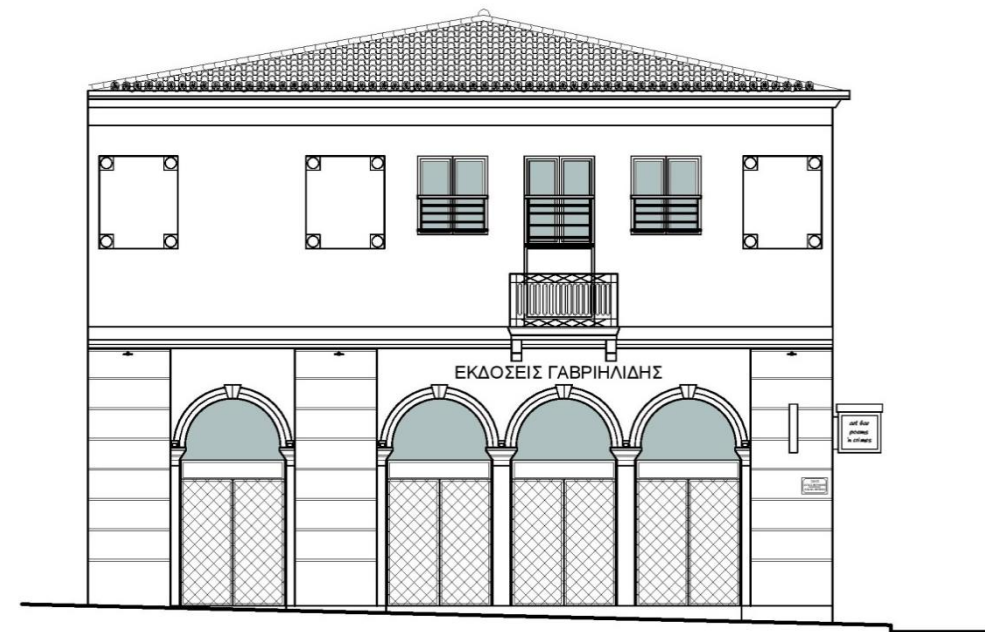
ΑΓΙΑΣ ΕΙΡΗΝΗΣ 17 (Πρόταση)

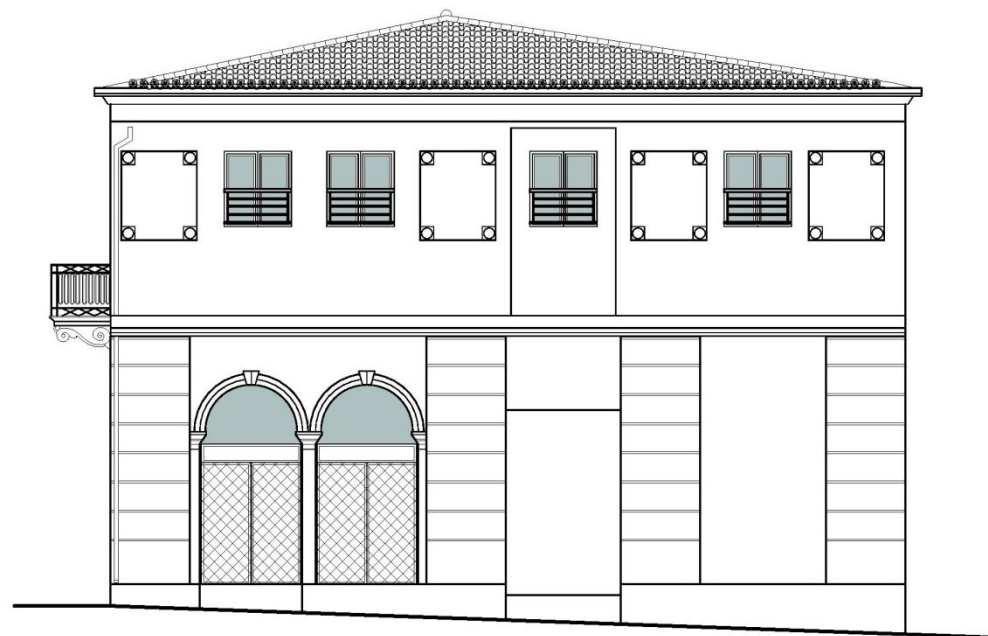
ΑΓΙΑΣ ΕΙΡΗΝΗΣ 17-ΠΛΑΙΝΗ ΟΨΗ/ΑΔΙΕΞΟΔΟ (Πρόταση)

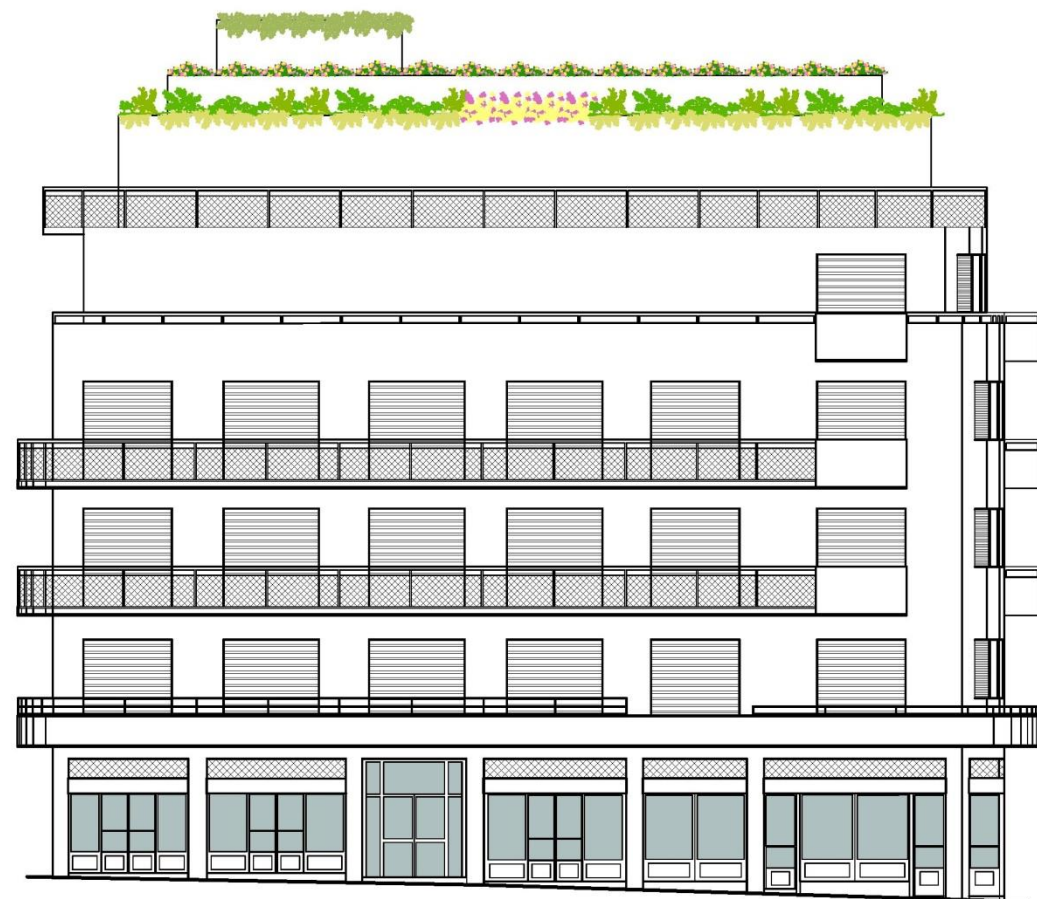
ΑΓΙΑΣ ΕΙΡΗΝΗΣ 43-45 (Πρόταση)

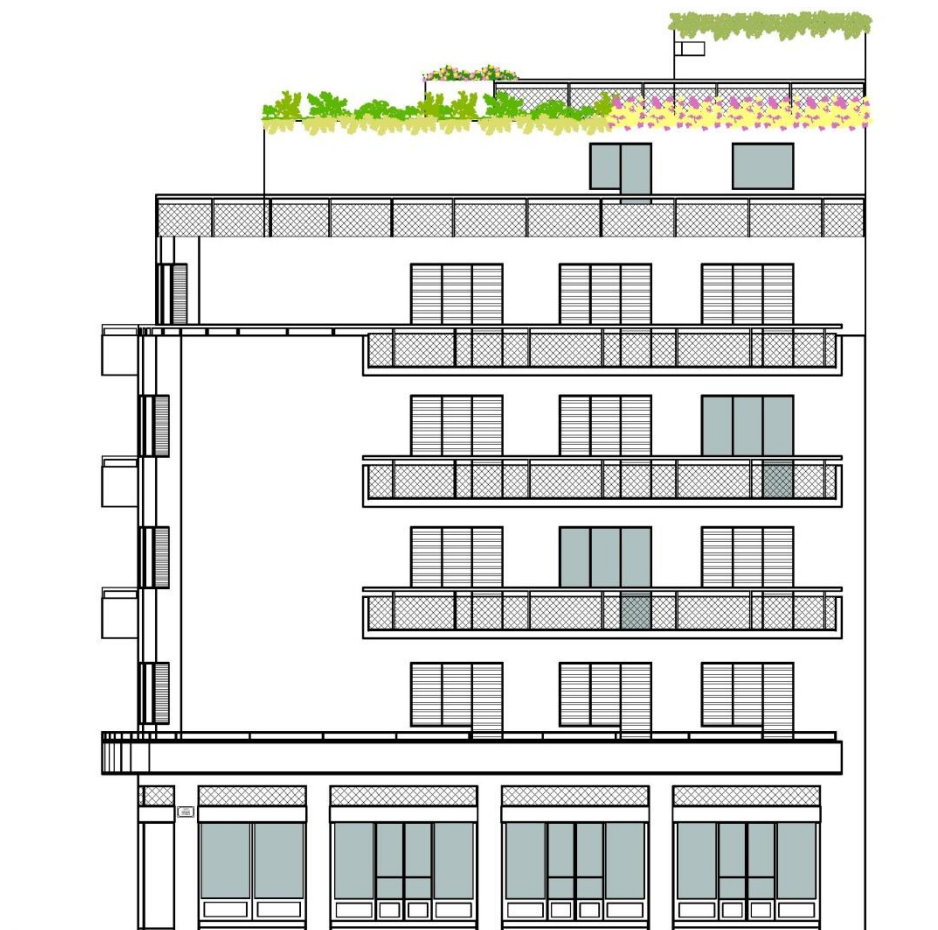
ΑΘΗΝΑΣ 6 (Πρόταση)

ΛΙΘΟΚΤΙΣΤΟ	ΝΕΟΚΛΑΣΙΚΟ	ΑΞΙΟΛΟΓΟ
	ΠΛΙΝΘΟΚΤΙΣΤΟ	ΛΑΙΚΟ	ΕΝΔΙΑΦΕΡΟΝ
	ΟΠ. ΣΚΥΡΟΔΕΜΑ	ΕΚΛΕΚΤΙΚΙΣΤΙΚΟ	ΑΔΙΑΦΟΡΟ
	ΜΕΙΚΤΟ	ΜΟΝΤΕΡΝΟ ΚΙΝΗΜΑ	ΑΣΥΜΒΙΒΑΣΤΟ
ΆΛΛΟ	ΣΥΓΧΡΟΝΟ		
		ΑΣΑΦΕΣ	
ΙΣΤΟΡΙΚΑ ΣΤΟΙΧΕΙΑ	-		
ΠΑΡΟΥΣΑ ΚΑΤΑΣΤΑΣΗ ΚΤΗΡΙΟΥ	Το κτήριο αυτό ανήκει στο μοντέρνο κίνημα και είναι πολύ ιδιαίτερο. Το κύριο χαρακτηριστικό του είναι η καμπύλη που σχηματίζεται στη «γωνία» του με τους δύο δρόμους. Το δεύτερο χαρακτηριστικό του ,είναι ότι παρά την ομοιότητα των ορόφων του, ο αρχιτέκτονας έδωσε διαφορετικό κιγκλίδωμα σε κάθε επίπεδο για να ξεχωρίσει τους ορόφους. Λόγω του ύψους η πολυκατοικία σχηματίζει ιδεατό στερεό. Τα κουφώματα όλων των ορόφων είναι από ξύλινα πλαίσια και πολλά από αυτά είναι σε άσχημη κατάσταση. Η παραμέληση της πολυκατοικίας είναι εμφανής, ενώ συνάμα υπάρχουν και πολύ μεγάλα graffiti στους ορόφους.		
ΠΡΟΤΑΣΗ ΚΤΗΡΙΟΥ	Η πρόταση περιλαμβάνει την αντικατάσταση όλων των κουφωμάτων με αλουμινίου. Ταυτόχρονα, χρήζει αναδιαμόρφωση το ισόγειο ώστε να υπάρχει εναρμόνιση των πινακίδων των καταστημάτων. Επίσης, η αφαίρεση των μονάδων κλιματισμού επιβάλλεται όπως και των graffiti. Τέλος, αφού το κτήριο καλύπτεται με δώμα τότε θα γίνει και σε αυτό το κτήριο ειδική κατασκευή για να υπάρξει φύτευση.

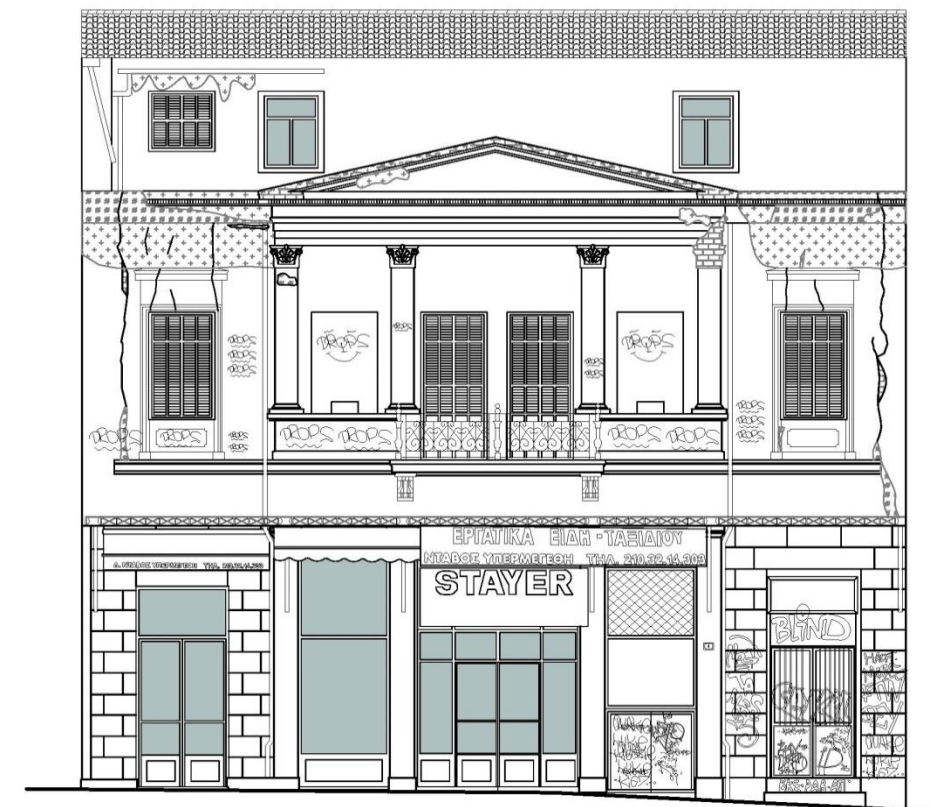
ΑΘΗΝΑΣ 4 (Υπάρχουσα κατάσταση)

-	ΚΗΡΥΓΜΕΝΟ ΔΙΑΤΗΡΗΤΕΟ: ΝΑΙ		
	ΦΟΡΕΑΣ:	ΗΜΕΡΟΜΗΝΙΑ ΚΗΡΥΞΗΣ:		
	-			
ΚΑΤΑΣΚΕΥΑΣΤΙΚΑ ΣΤΟΙΧΕΙΑ	ΣΤΟΙΧΕΙΑ Φ.Ο	ΑΡΧΙΤΕΚΤΟΝΙΚΑ ΣΤΟΙΧΕΙΑ	ΑΞΙΟΛΟΓΗΣΗ	
	ΛΙΘΟΚΤΙΣΤΟ	✓	ΝΕΟΚΛΑΣΙΚΟ	✓
	ΠΛΙΝΘΟΚΤΙΣΤΟ	✓	ΛΑΙΚΟ	
	ΟΠ. ΣΚΥΡΟΔΕΜΑ		ΕΚΛΕΚΤΙΚΙΣΤΙΚΟ	ΑΔΙΑΦΟΡΟ
	ΜΕΙΚΤΟ		ΜΟΝΤΕΡΝΟ ΚΙΝΗΜΑ	ΑΣΥΜΒΙΒΑΣΤΟ
ΆΛΛΟ		ΣΥΓΧΡΟΝΟ		
		ΑΣΑΦΕΣ		
ΙΣΤΟΡΙΚΑ ΣΤΟΙΧΕΙΑ	-			
ΠΑΡΟΥΣΑ ΚΑΤΑΣΤΑΣΗ ΚΤΗΡΙΟΥ	Το απέριττο αυτό διώροφο κτήριο, με πρώην κατοικία στον όροφο και κατάστημα στο ισόγειο, οικοδομήθηκε στα μέσα του 19 ^{ου} αι. Με την αετωματική στέψη, τη διάταξη των ανοιγμάτων και τις παραστάδες με τα κορινθιακά κιονόκρανα αλλά και τον εξώστη στο μέσο του κτηρίου, αποτελεί ένα χαρακτηριστικό δείγμα του Αθηναϊκού κλασικισμού. Η στέγασή του επιτυγχάνεται με επικάλυψη βυζαντινών κεραμιδιών. Γενικότερα σήμερα το κτήριο δεν βρίσκεται σε καλή κατάσταση και έχει υποστεί πολλές φθορές από σεισμούς αλλά και από την πάροδο του χρόνου.			
ΠΡΟΤΑΣΗ ΚΤΗΡΙΟΥ	Προτείνεται η επισκευή των ρωγμών που έχει το κτήριο, η αφαίρεση των graffiti και η ανανέωση του χρώματος που έχει υποστεί φθορές. Επιπλέον, χρειάζεται αντικατάσταση των κουφωμάτων με καινούργια ταμπλαδωτά γαλλικού τύπου. Ακόμη είναι σημαντική και η αναδιαμόρφωση των όψεων των καταστημάτων ώστε να είναι πιο εναρμονισμένη με το σύνολο.

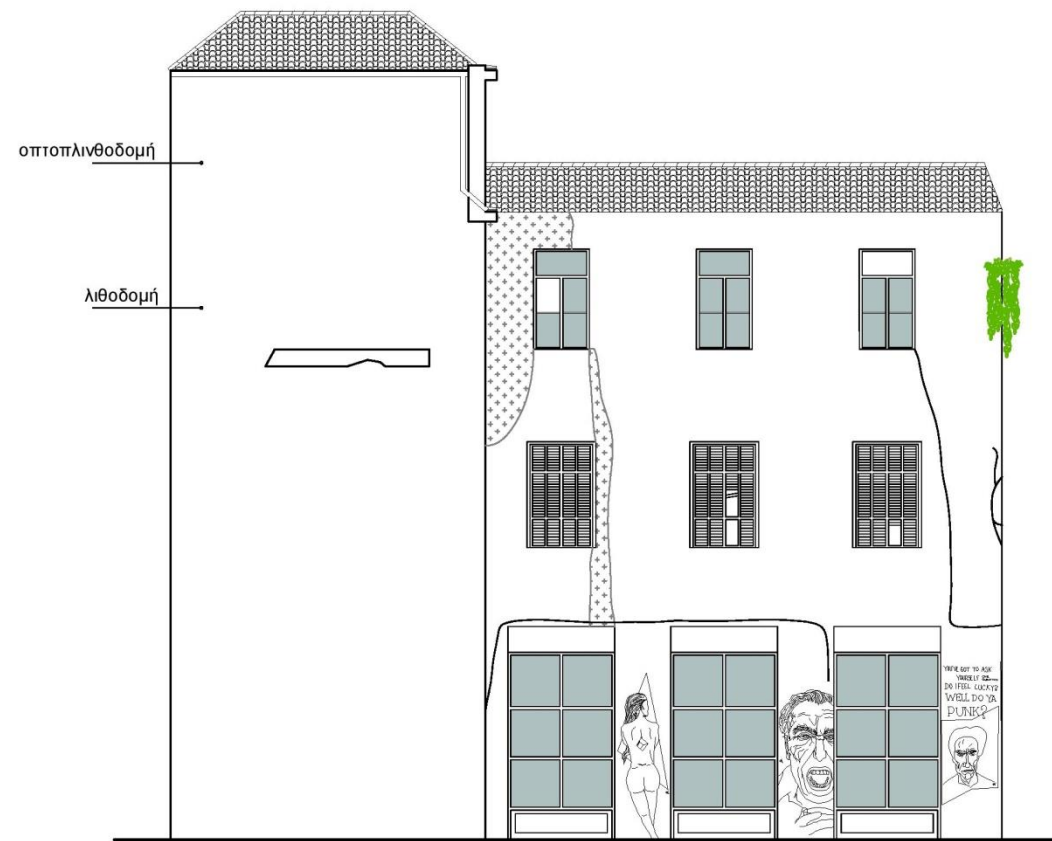
ΑΘΗΝΑΣ 4-ΟΨΗ ΑΔΙΕΞΟΔΟΥ (Υπάρχουσα κατάσταση)

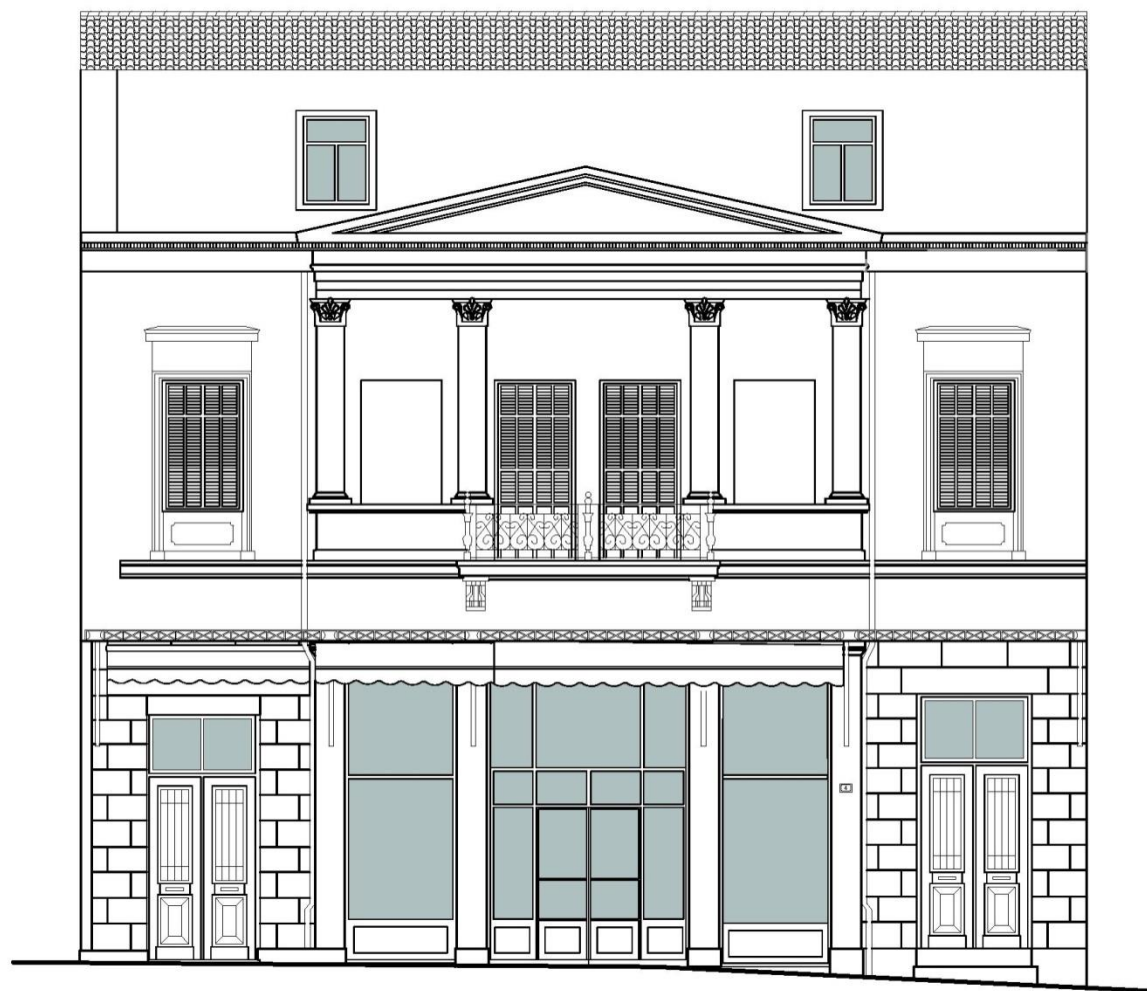
ΑΘΗΝΑΣ 4 (Πρόταση)
