ΤΕΧΝΟΛΟΓΙΚΟ ΕΚΠΑΙΔΕΥΤΙΚΟ ΙΔΡΥΜΑ ΔΥΤΙΚΗΣ ΕΛΛΑΔΟΣ
ΣΧΟΛΗ ΤΕΧΝΟΛΟΓΙΚΩΝ ΕΦΑΡΜΟΓΩΝ
ΤΜΗΜΑ : ΠΟΛΙΤΙΚΩΝ ΜΗΧΑΝΙΚΩΝ Τ.Ε ΜΕ ΚΑΤΕΥΘΥΝΣΗ ΜΟΡΦΟΛΟΓΙΑΣ ΚΑΙ ΑΝΑΣΤΗΛΩΣΗΣ

ΠΤΥΧΙΑΚΗ ΕΡΓΑΣΙΑ

«ΑΝΑΠΛΑΣΗ ΤΩΝ ΤΕΤΡΑΓΩΝΩΝ ΤΗΣ ΔΙΑΣΤΑΥΡΩΣΗΣ ΤΩΝ ΟΔΩΝ ΑΙΟΛΟΥ ΚΑΙ ΕΡΜΟΥ ΣΤΟ ΚΕΝΤΡΟ ΤΗΣ ΑΘΗΝΑΣ ΚΑΙ Η ΑΠΟΚΑΤΑΣΤΑΣΗ – ΕΠΑΝΑΧΡΗΣΗ ΤΟΥ ΚΤΗΡΙΟΥ ΤΗΣ ΟΔΟΥ ΠΛΑΤΕΙΑΣ ΑΓΙΑΣ ΕΙΡΗΝΗΣ 11»

“Rehabilitation of the blocks at the crossing of the streets Aioulou and Ermou in the center of Athens and restoration and reuse of blinding in Aghias Eirinis Square”

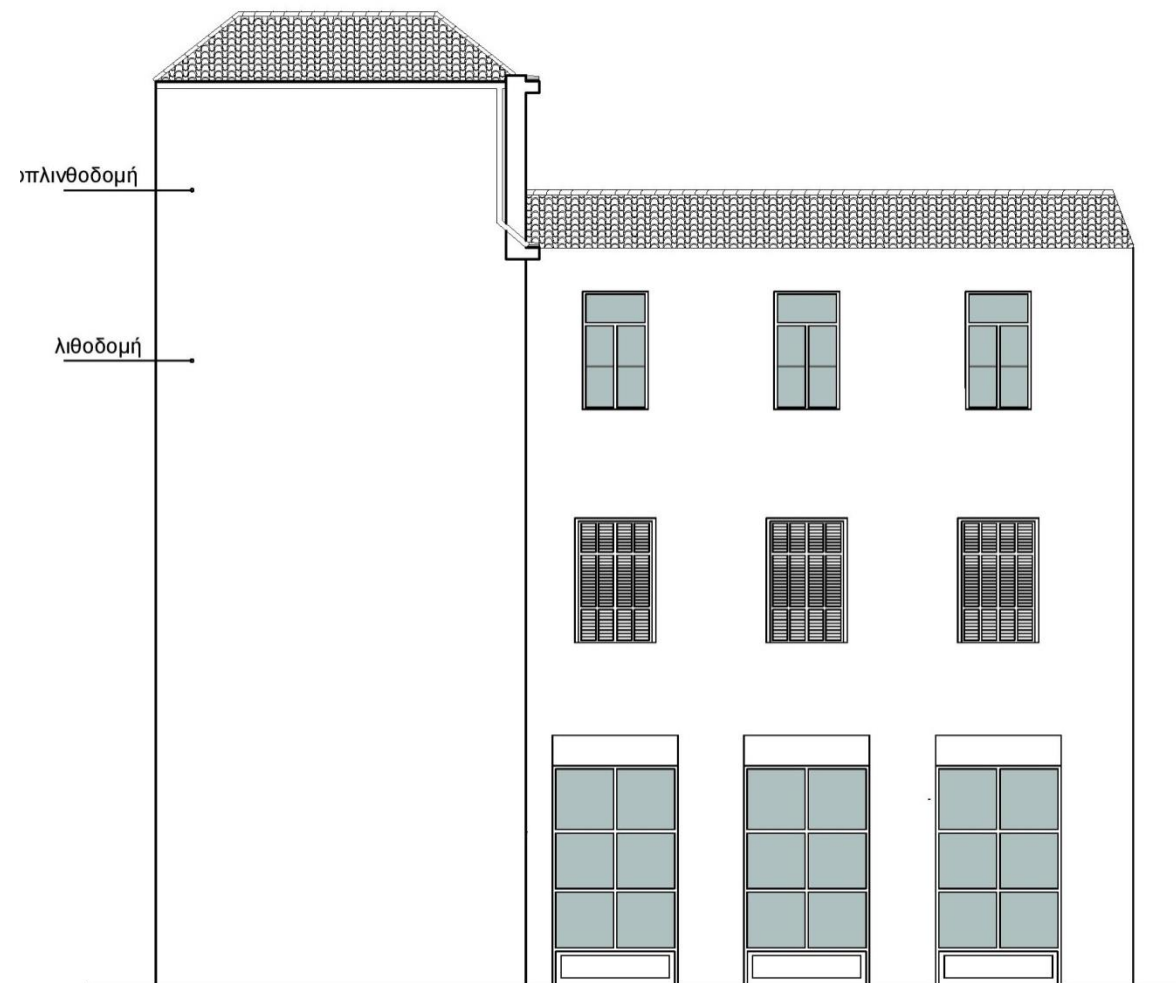
ΑΘΗΝΑΣ 4-ΟΨΗ ΑΔΙΕΞΟΔΟΥ (Πρόταση)

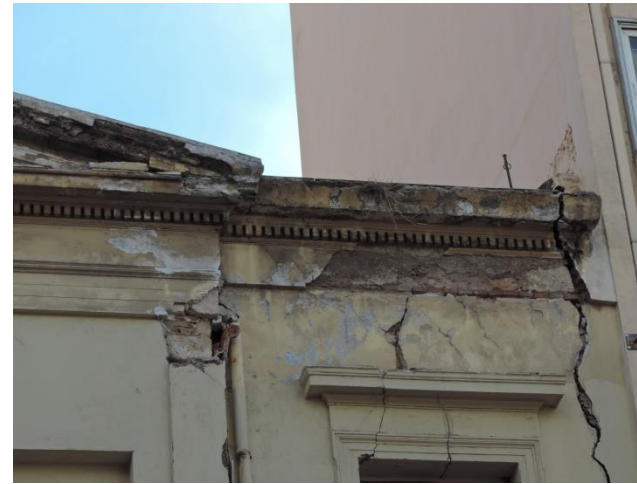
Φθορά Στην Πρόσοψη

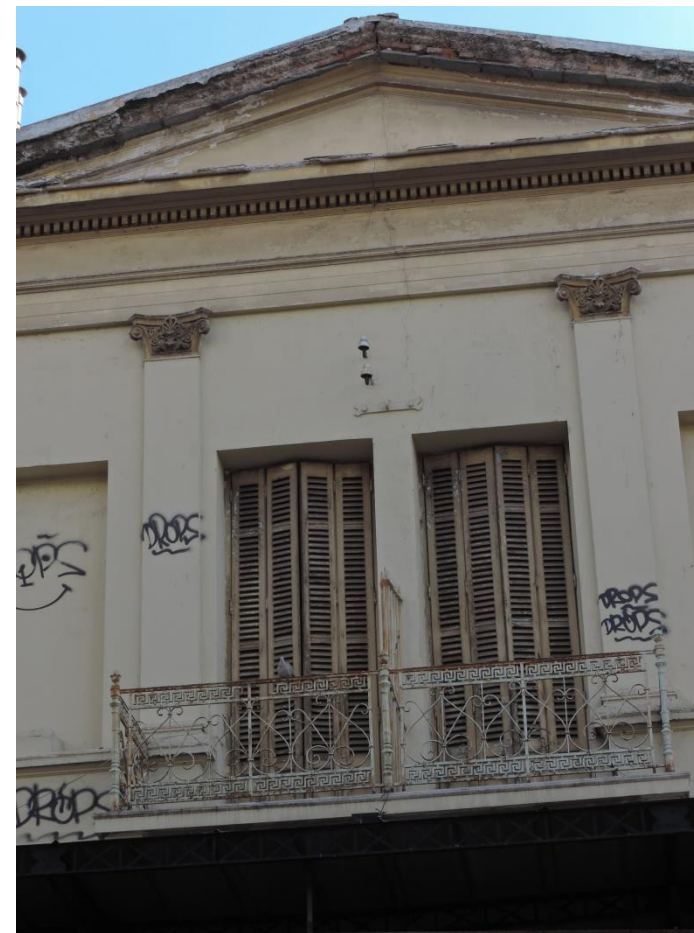
Λεπτομέρεια Κουφωμάτων

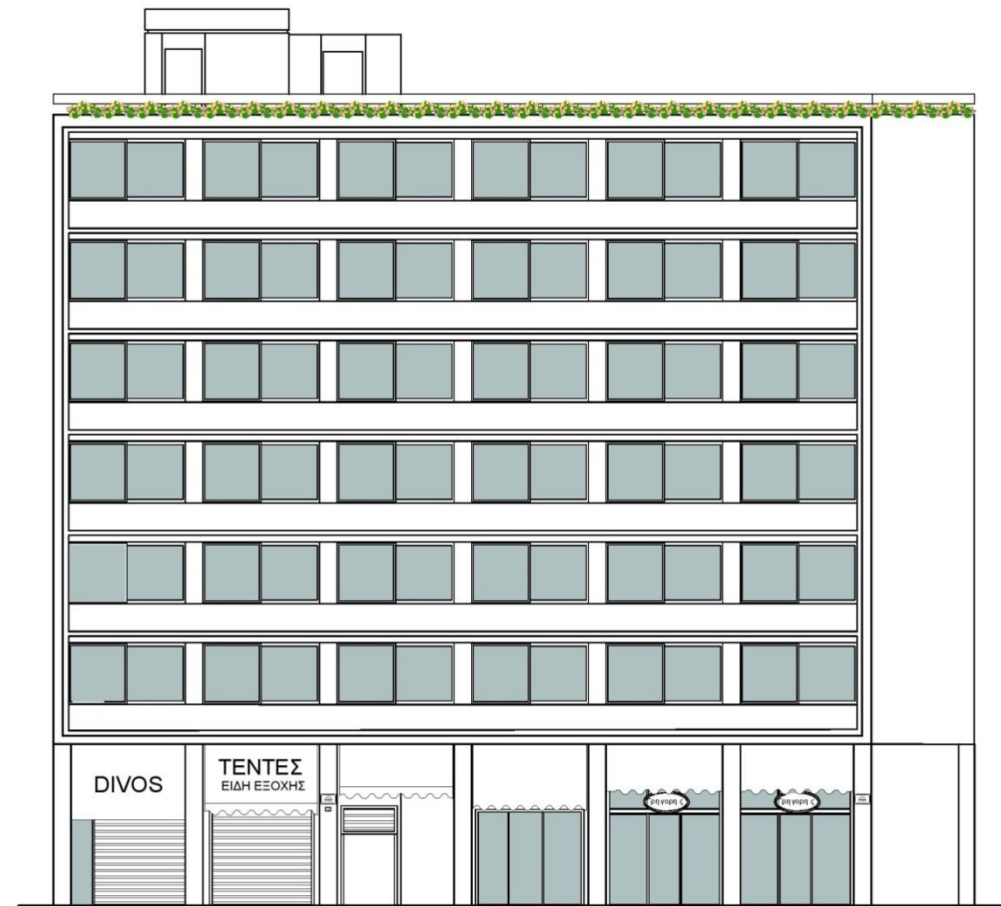
ΑΘΗΝΑΣ 2 (Πρόταση)

ΠΡΟΤΑΣΗ ΚΤΗΡΙΟΥ	Η πρότασή περιλαμβάνει αρχικά την αναδιαμόρφωση των όψεων του ισογείου, για να υπάρχει μια πιο αρμονική εικόνα στα καταστήματα. Ακόμη, είναι αναγκαία η αφαίρεση των πινακίδων των καταστημάτων από τα τζάμια των ορόφων, όπως και η μεταφορά όλων των μονάδων κλιματισμού στο δώμα. Επίσης, για λόγους μόνωσης καλό θα ήταν να αντικατασταθούν τα κουφώματα με διπλά υαλοστάσια με πλαίσιο αλουμινίου. Τέλος, το δώμα θα αποκτήσει χρώμα αφού και εδώ θα τοποθετηθεί ειδική κατασκευή για φύτευση.
-----------------	---

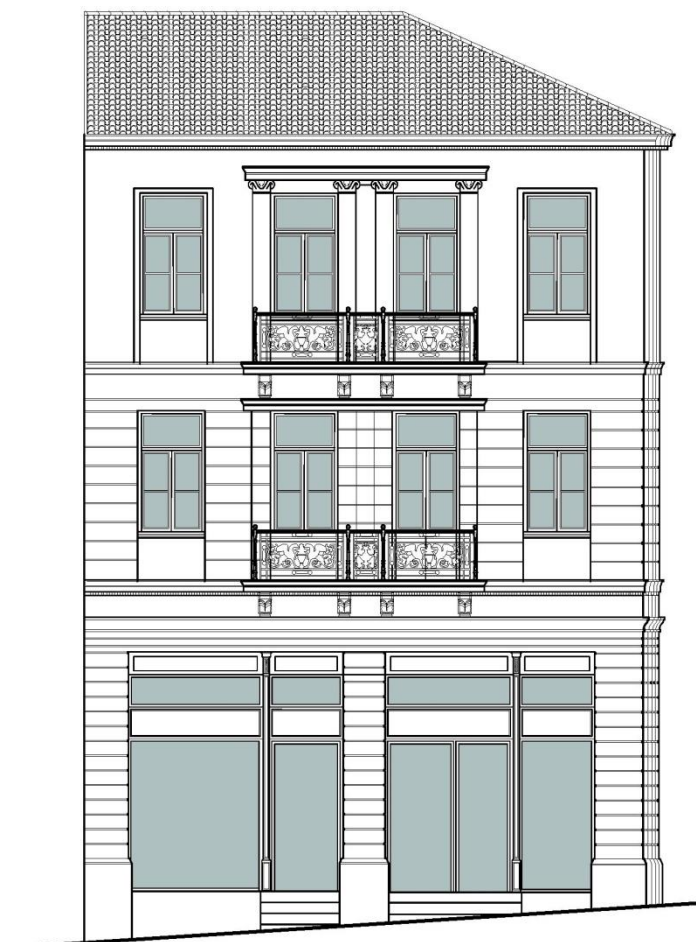
ΕΡΜΟΥ 70 (Υπάρχουσα κατάσταση)

ΠΑΡΟΥΣΑ ΚΑΤΑΣΤΑΣΗ ΚΤΗΡΙΟΥ
 Το κτήριο αυτό είναι ένα τετραώροφο νεοκλασικό. Είναι γωνιακό με πολλά διακοσμητικά στοιχεία. Αποκαταστάθηκε πρόσφατα και βρίσκεται σε άψογη κατάσταση. Ξεκινώντας από χαμηλά, το κτήριο στους «πρόποδες» του έχει επένδυση με μάρμαρο όπως επίσης και στα σκαλιά στην είσοδο του καταστήματος. Στη συνέχεια, στα υποστυλώματα όπως και σε όλη την όψη έχει σχεδιαστεί με το επίχρισμα απομίμηση πλακών. Τα επίπεδα εξωτερικά ξεχωρίζουν με το γείσο και τις ταινίες που είναι κύριο χαρακτηριστικό των νεοκλασικών. Οι εξώστες είναι μικροί στις διαστάσεις τους όμως έχουν περίτεχνα κιγκλιδώματα και φουρούσια. Τέλος, το κτήριο στέφεται με στέγη στο ένα του κομμάτι που στην απόληξή της υπάρχουν και ακροκέραμα. Ένα κομμάτι στο τελευταίο επίπεδο του κτηρίου είναι απλά δώμα.

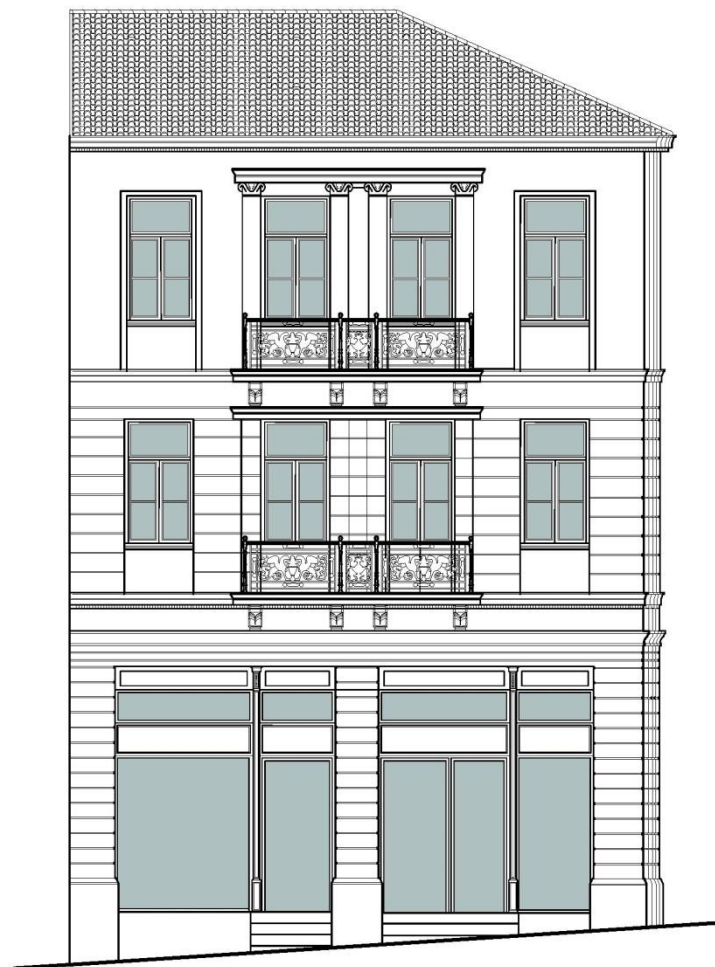
ΕΡΜΟΥ 70 (Πρόταση)

ΠΡΟΤΑΣΗ ΚΤΗΡΙΟΥ
 Δεν έχουμε να προτείνουμε κάτι γι' αυτό το κτήριο.

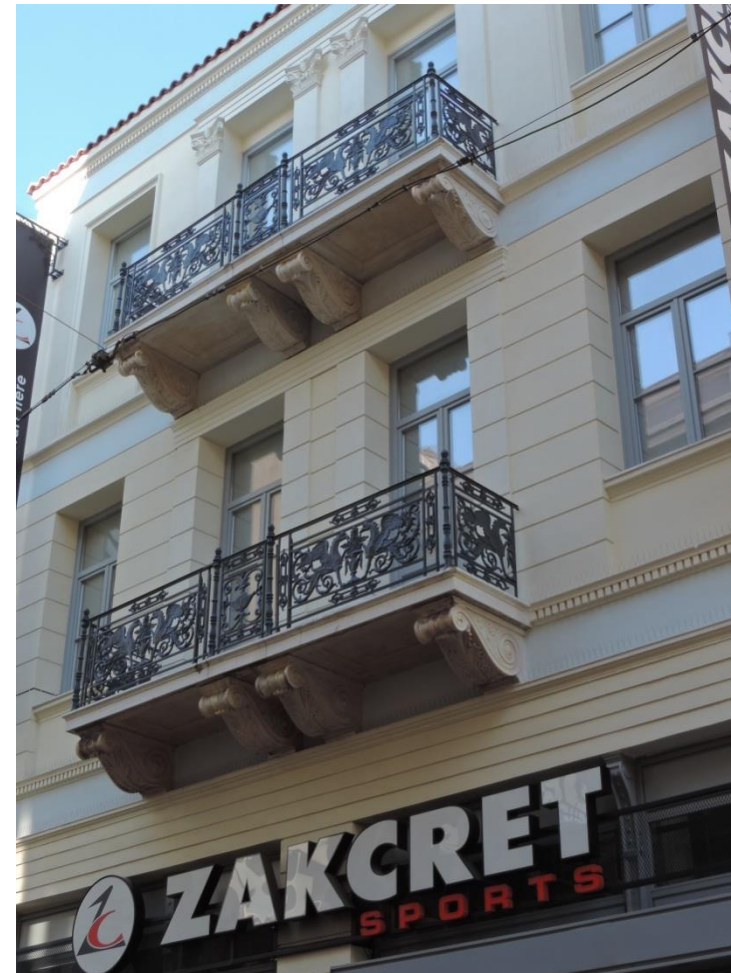
Λεπτομέρεια Εξωστών Του Κτηρίου

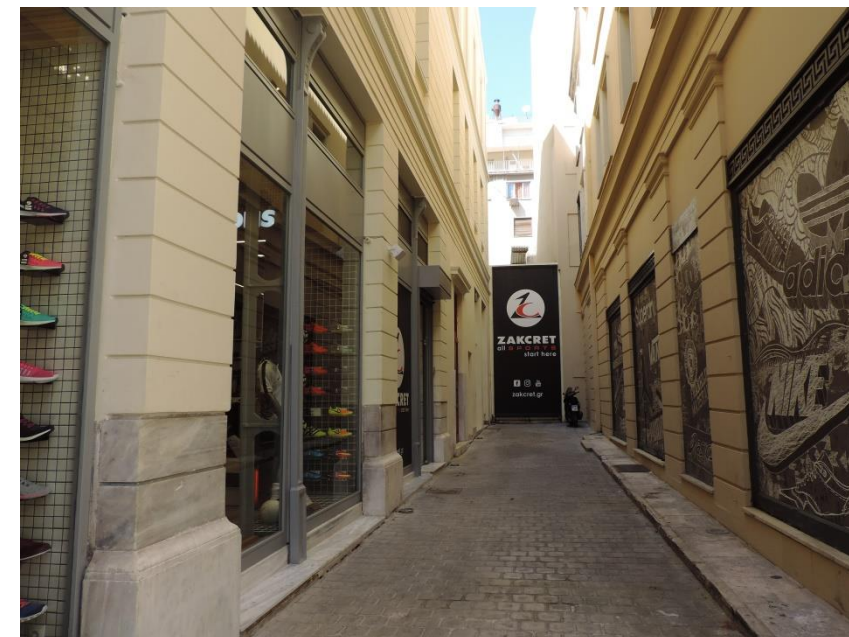
Πλαϊνή όψη στα αριστερά και η στοά που δημιουργείται

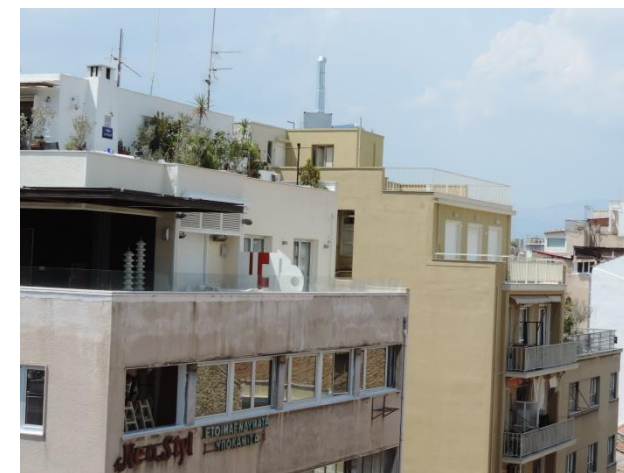
Εικτελευταίος όροφος- Ιδεατό στερεό

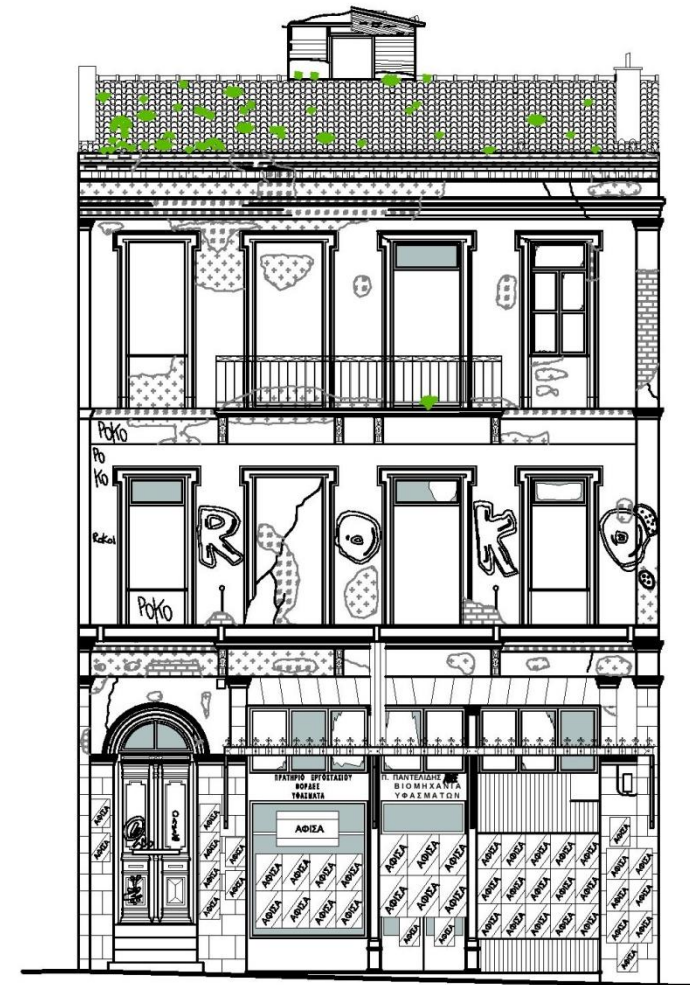
ΠΛΑΤΕΙΑ ΑΓΙΑΣ ΕΙΡΗΝΗΣ 11 (Υπάρχουσα κατάσταση)

ΚΑΤΑΣΚΕΥΑΣΤΙΚΑ ΣΤΟΙΧΕΙΑ	ΣΤΟΙΧΕΙΑ Φ.Ο	ΑΡΧΙΤΕΚΤΟΝΙΚΑ ΣΤΟΙΧΕΙΑ	ΑΞΙΟΛΟΓΗΣΗ
	ΛΙΘΟΚΤΙΣΤΟ	ΝΕΟΚΛΑΣΙΚΟ	ΑΞΙΟΛΟΓΟ ✓
	ΠΛΙΝΘΟΚΤΙΣΤΟ	ΛΑΙΚΟ	ΕΝΔΙΑΦΕΡΟΝ
	ΟΠ. ΣΚΥΡΟΔΕΜΑ ✓	ΕΚΛΕΚΤΙΚΙΣΤΙΚΟ	ΑΔΙΑΦΟΡΟ
	ΜΕΙΚΤΟ	ΜΟΝΤΕΡΝΟ ΚΙΝΗΜΑ	ΑΣΥΜΒΙΒΑΣΤΟ
	ΆΛΛΟ	ΣΥΓΧΡΟΝΟ	
		ΑΣΑΦΕΣ	
ΙΣΤΟΡΙΚΑ ΣΤΟΙΧΕΙΑ	-		
ΠΑΡΟΥΣΑ ΚΑΤΑΣΤΑΣΗ ΚΤΗΡΙΟΥ	Το κτήριο έχει πολλές φθορές αλλά η ομορφιά του διακρίνεται πίσω από αυτές. Είναι ένα διώροφο νεοκλασικό με όμορφο διάκοσμο και ενδιαφέρουσα είσοδο. Τα ανοίγματα είναι ξύλινα ταμπλαδωτά με φεγγίτη.		
ΠΡΟΤΑΣΗ ΚΤΗΡΙΟΥ	Το κτήριο προτείνεται να επαναχρησιμοποιηθεί ως hostel και παρακάτω στην εργασία θα ασχοληθούμε πιο εστιασμένα με αυτό το κτήριο.

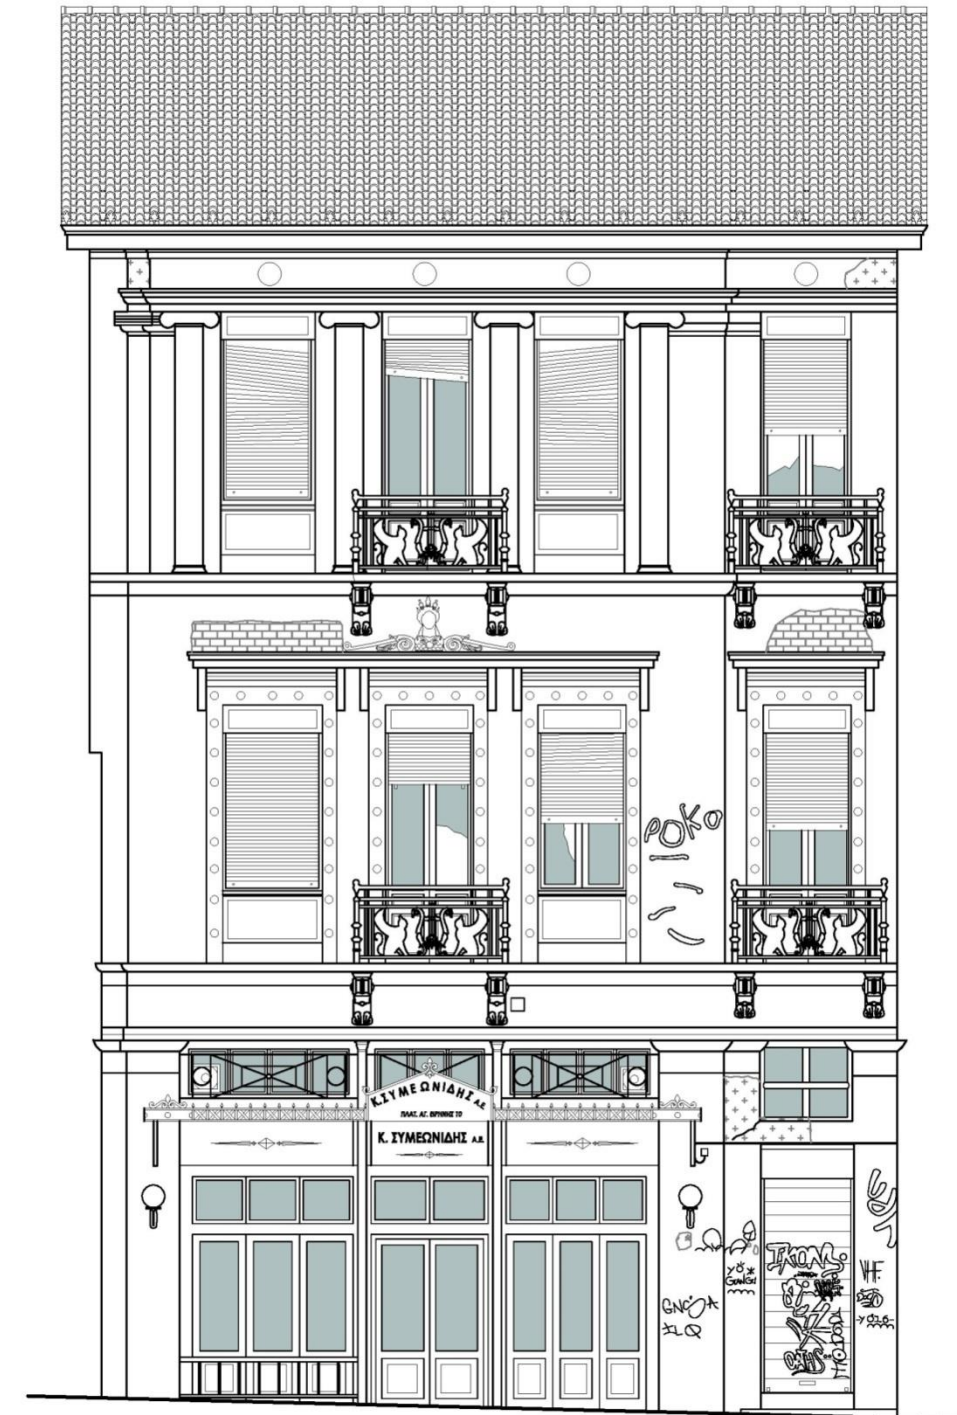
ΠΛΑΤΕΙΑ ΑΓΙΑΣ ΕΙΡΗΝΗΣ 10 (Υπάρχουσα κατάσταση)

ΚΑΤΑΣΚΕΥΑΣΤΙΚΑ ΣΤΟΙΧΕΙΑ	ΣΤΟΙΧΕΙΑ Φ.Ο	ΑΡΧΙΤΕΚΤΟΝΙΚΑ ΣΤΟΙΧΕΙΑ	ΑΞΙΟΛΟΓΗΣΗ			
	ΛΙΘΟΚΤΙΣΤΟ		ΝΕΟΚΛΑΣΙΚΟ	ΑΞΙΟΛΟΓΟ	✓	
	ΠΛΙΝΘΟΚΤΙΣΤΟ		ΛΑΙΚΟ	ΕΝΔΙΑΦΕΡΟΝ		
	ΟΠ. ΣΚΥΡΟΔΕΜΑ	✓	ΕΚΛΕΚΤΙΚΙΣΤΙΚΟ	✓	ΑΔΙΑΦΟΡΟ	
	ΜΕΙΚΤΟ		ΜΟΝΤΕΡΝΟ ΚΙΝΗΜΑ		ΑΣΥΜΒΙΒΑΣΤΟ	
ΆΛΛΟ		ΣΥΓΧΡΟΝΟ ΑΣΑΦΕΣ				
ΙΣΤΟΡΙΚΑ ΣΤΟΙΧΕΙΑ	-					
ΠΑΡΟΥΣΑ ΚΑΤΑΣΤΑΣΗ ΚΤΗΡΙΟΥ	Το κτήριο ανήκει στην εκλεκτικιστική αρχιτεκτονική και βρίσκεται σε κακή κατάσταση. Είναι τριώροφο με γνήσια παραδείγματα εκλεκτικισμού. Τα κιγκλιδώματα των εξωστών είναι περίτεχνα όπως και τα φουρούσια του. Επιπρόσθετα, οι κορνίζες των ανοιγμάτων στον πρώτο όροφο έχουν ενδιαφέρον σχέδιο ανθεμίων, και το γείσο των ανοιγμάτων στηρίζεται σε μικρά φουρούσια. Ο δεύτερος όροφος έχει δικό του διάκοσμο για να διαφέρει από τον πρώτο. Τα ανοίγματα έχουν εκατέρωθεν ψευτοπαραστάδες που θυμίζουν ιωνικούς κίονες, όπως και τα επιστύλια είναι ιωνικού ρυθμού. Στο τέλος του ορόφου υπάρχει ζωφόρος στολισμένη από κορνίζες με πρόσωπα. Ακριβώς από πάνω υπάρχει οδοντωτή ταινία και η στέγη έχει απόληξη με ακροκέραμα, ενώ καλύπτεται με κεραμίδια βυζαντινού τύπου.

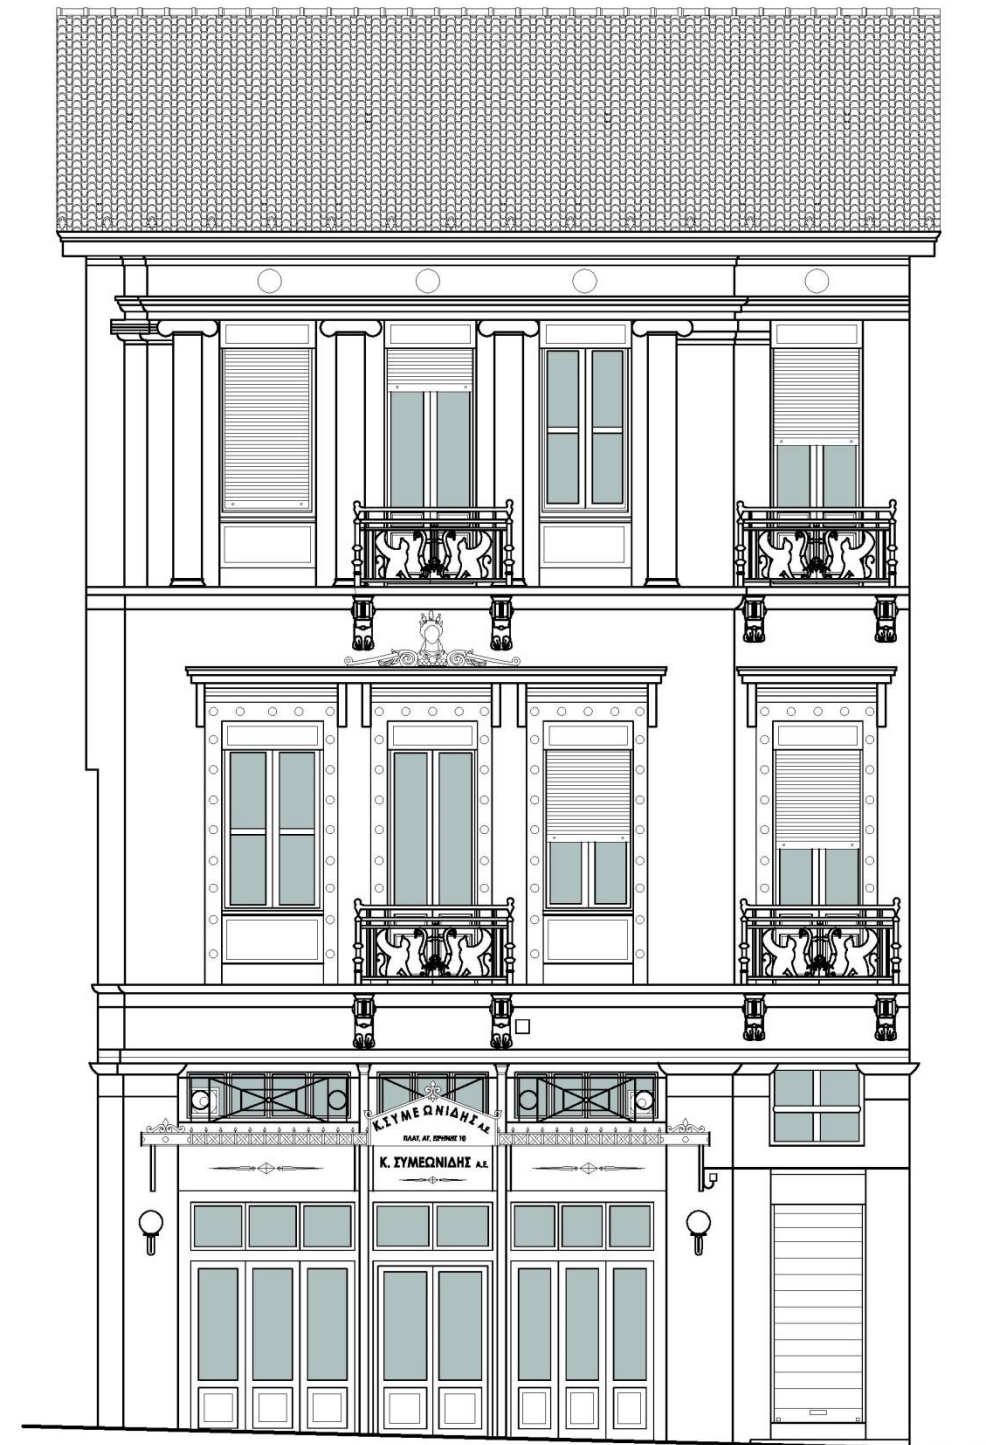
ΠΛΑΤΕΙΑ ΑΓΙΑΣ ΕΙΡΗΝΗΣ 10 (Πρόταση)

ΠΡΟΤΑΣΗ ΚΤΗΡΙΟΥ	Προτείνεται η απόσυρση των υπαρχόντων κουφωμάτων και η αντικατάσταση με καινούργια ταμπλαδωτά. Η ανανέωση και συντήρηση των κιγκλιδωμάτων επιβάλλονται όπως και η καινούργια στρώση χρώματος.

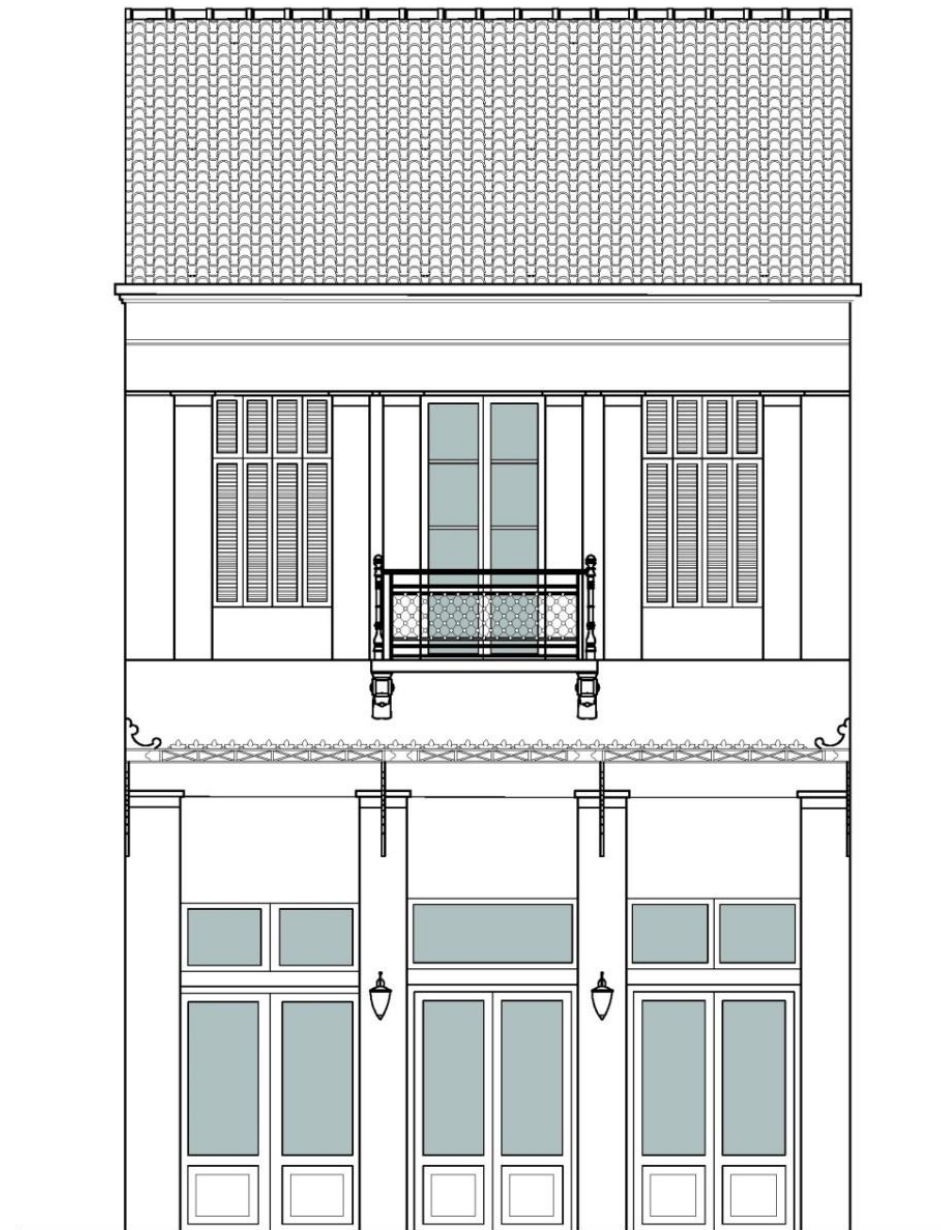
ΠΛΑΤΕΙΑ ΑΓΙΑΣ ΕΙΡΗΝΗΣ 9 (Υπάρχουσα κατάσταση)

ΛΙΘΟΚΤΙΣΤΟ	ΝΕΟΚΛΑΣΙΚΟ ✓
	ΠΛΙΝΘΟΚΤΙΣΤΟ	ΛΑΙΚΟ
	ΟΠ. ΣΚΥΡΟΔΕΜΑ ✓	ΕΚΛΕΚΤΙΚΙΣΤΙΚΟ
	ΜΕΙΚΤΟ	ΜΟΝΤΕΡΝΟ ΚΙΝΗΜΑ
	ΆΛΛΟ	ΣΥΓΧΡΟΝΟ ΑΣΑΦΕΣ
ΑΞΙΟΛΟΓΗΣΗ	ΑΞΙΟΛΟΓΟ	✓
	ΕΝΔΙΑΦΕΡΟΝ	✓
	ΑΔΙΑΦΟΡΟ	
	ΑΣΥΜΒΙΒΑΣΤΟ	
ΙΣΤΟΡΙΚΑ ΣΤΟΙΧΕΙΑ		
ΠΑΡΟΥΣΑ ΚΑΤΑΣΤΑΣΗ ΚΤΗΡΙΟΥ	Το κτήριο είναι ένα διώροφο νεοκλασικό με αντιπροσωπευτική πρόσοψη του πρώιμου κλασικισμού. Έχει αποκατασταθεί πρόσφατα και βρίσκεται σε πολύ κατάνταση, χωρίς φθορές. Χαρακτηριστικό στοιχείο στη διαμόρφωση των όψεων είναι οι κατακόρυφοι άξονες των ανοιγμάτων, που στο ισόγειο διαχωρίζονται με κτιστές παραστάδες με υποκείμενο επιστύλιο και κοσμητή στη στάθμη του πρώτου ορόφου. Η είσοδος του κτηρίου είναι ταμπλαδωτή τρίφυλλη και τα ανοίγματα του ορόφου είναι επίσης από ξύλινο πλαίσιο. Στον όροφο επιπλέον, υπάρχουν εκατέρωθεν των ανοιγμάτων ψευτοπαραστάδες που στολίζονται από το επιστύλιο που συγκρατούν. Τα κτήρια «στέφεται» με ακόσμητη ζωοφόρο και γείσο, ενώ τέλος, η στέγη έχει κεραμίδια βυζαντινού τύπου και στην απόληξη της υπάρχουν ακροκέραμα.

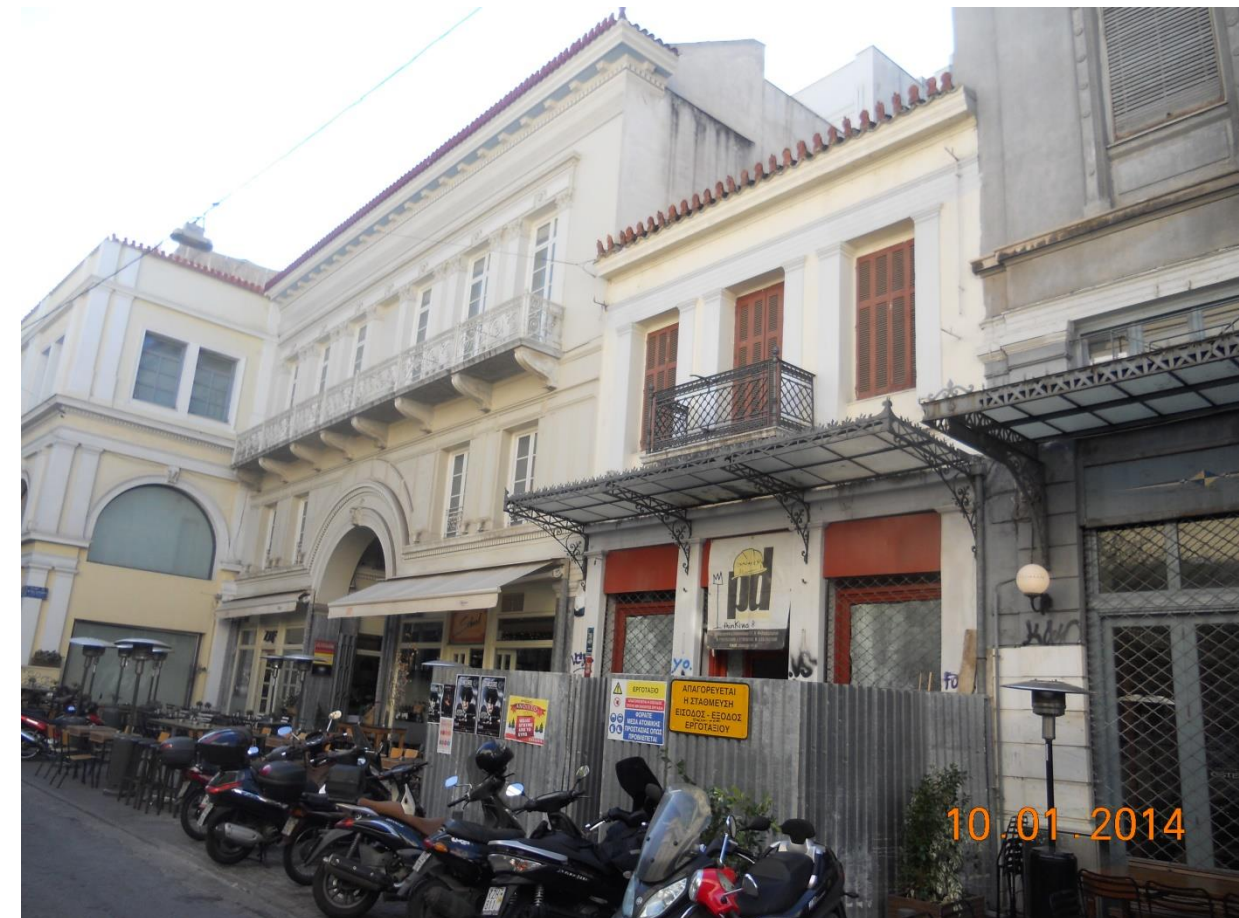
ΠΛΑΤΕΙΑ ΑΓΙΑΣ ΕΙΡΗΝΗΣ 9 (Πρόταση)

ΠΡΟΤΑΣΗ ΚΤΗΡΙΟΥ	Προτείνεται το κτήριο να παραμείνει στην μορφή που έχει σήμερα χωρίς κάποια αλλαγή, εκτός από την ανανέωση του χρώματος.

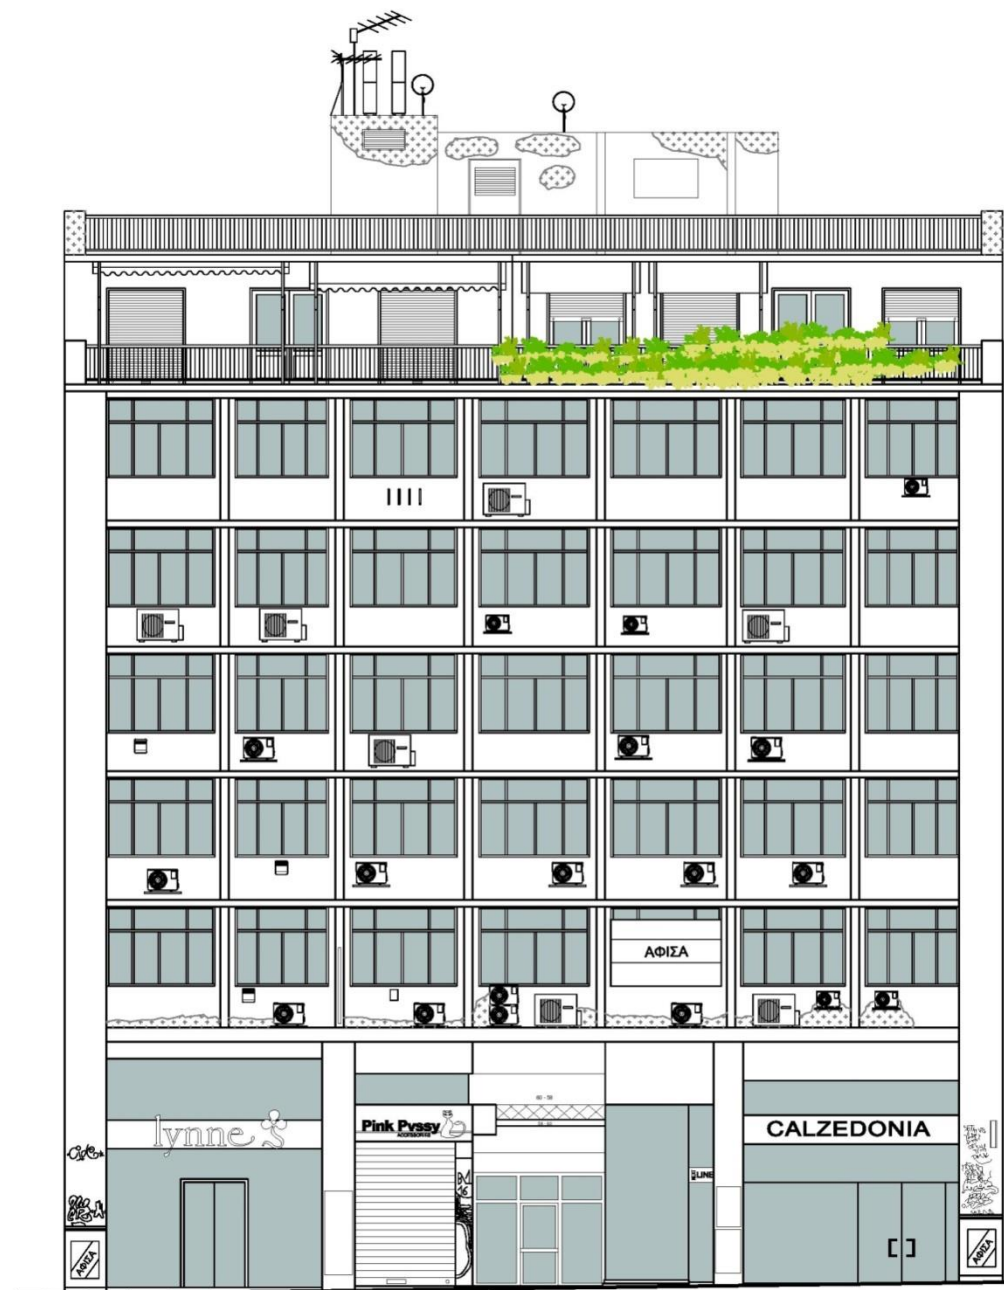
ΕΡΜΟΥ 58 - 60 (Υπάρχουσα κατάσταση)

ΛΙΘΟΚΤΙΣΤΟ		ΝΕΟΚΛΑΣΙΚΟ	ΑΞΙΟΛΟΓΟ
	ΠΛΙΝΘΟΚΤΙΣΤΟ		ΛΑΙΚΟ	ΕΝΔΙΑΦΕΡΟΝ
	ΟΠ. ΣΚΥΡΟΔΕΜΑ	√	ΕΚΛΕΚΤΙΚΙΣΤΙΚΟ	ΑΔΙΑΦΟΡΟ
	ΜΕΙΚΤΟ		ΜΟΝΤΕΡΝΟ ΚΙΝΗΜΑ	ΑΣΥΜΒΙΒΑΣΤΟ
ΑΛΛΟ		ΣΥΓΧΡΟΝΟ	√	
		ΑΣΑΦΕΣ		
ΙΣΤΟΡΙΚΑ ΣΤΟΙΧΕΙΑ				
ΠΑΡΟΥΣΑ ΚΑΤΑΣΤΑΣΗ ΚΤΗΡΙΟΥ		Το κτήριο είναι σύγχρονος αρχιτεκτονικής με αυστηρές γραμμές. Παρατηρείται η τυποποίηση των ορόφων με την ομοιότητα των ανοιγμάτων και την επανάληψή τους. Έχουν γίνει ορατές οι φθορές του χρώματος. Ταυτόχρονα, στο ισόγειο έχουν σχεδιαστεί Graffiti.		
ΠΡΟΤΑΣΗ ΚΤΗΡΙΟΥ		Η άμεση απομάκρυνση τυχόν πινακίδων επί των παραθύρων των ορόφων είναι απαραίτητη για την πιο όμορφη όψη του κτηρίου. Επίσης, στο ισόγειο προτείνεται η καλύτερη διαμόρφωση των όψεων των καταστημάτων αλλά και πιο διακριτικές πινακίδες. Ακόμη, η αφαίρεση των αφισών, μονάδων κλιματισμού, κεραίων και των δορυφορικών πιάτων κρίνεται απαραίτητη. Τέλος, η φύτευση στο δώμα θα δώσει μια «πνοή» στην πυκνοκατοικημένη περιοχή.

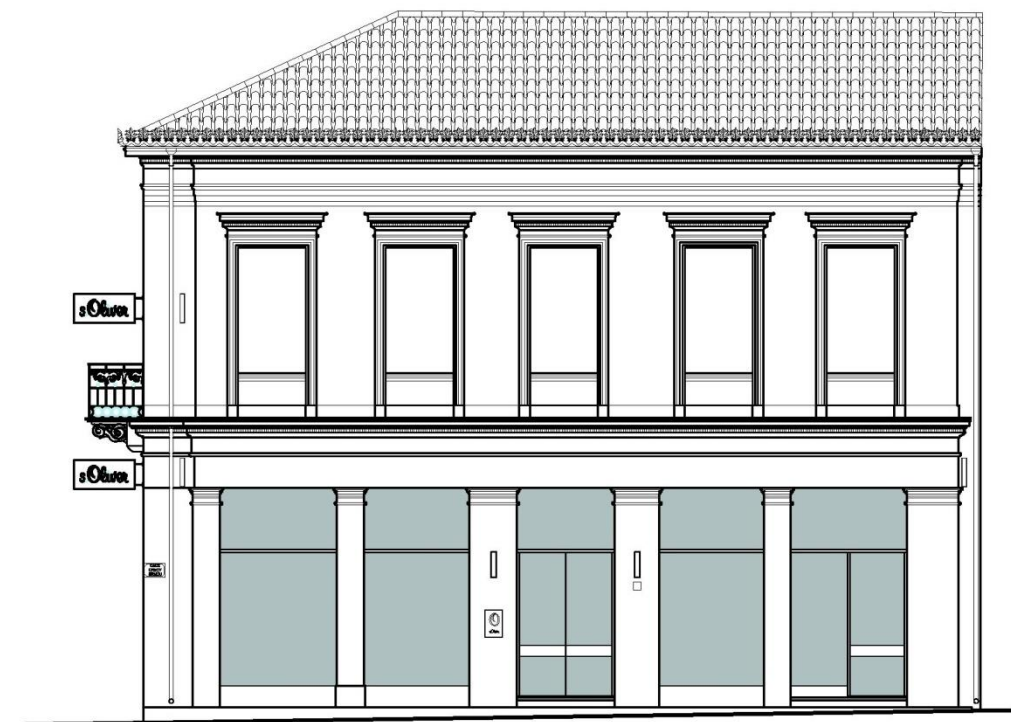
ΕΡΜΟΥ 62 (Υπάρχουσα κατάσταση)

ΧΡΗΣΕΙΣ ΚΤΗΡΙΟΥ		
Ισόγειο: ΕΜΠΟΡΙΚΟ ΚΑΤΑΣΤΗΜΑ	Α' Όροφος: ΓΡΑΦΕΙΟ	Τελευταίος Όροφος: ΚΑΤΟΙΚΙΑ
ΥΦΙΣΤ. ΚΑΤΑΣΤΑΣΗ	ΕΞΩΤΕΡΙΚΑ	ΜΕΤΑΓΕΝΕΣΤΕΡΕΣ ΕΠΕΜΒΑΣΕΙΣ ΠΟΥ ΑΛΛΟΙΩΝΟΥΝ ΤΗΝ ΑΡΧΙΤΕΚΤΟΝΙΚΗ ΜΟΡΦΗ ΤΟΥ ΚΤΗΡΙΟΥ
ΚΑΛΗ√	ΚΟΥΦΩΜΑΤΑ: Σταθερά υαλοστάσια με πλαίσιο αλουμινίου	ΔΟΜΙΚΑ ΣΤΟΙΧΕΙΑ: Δεν υπάρχουν
ΜΕΤΡΙΑ	ΜΑΡΜΑΡΑ: Ορθομαρμαρώσεις των παραστάδων, φουρούσια και εξώστης	ΕΠΕΝΔΥΣΕΙΣ: Δεν υπάρχουν
ΚΑΚΗ	ΕΞΩΣΤΕΣ: Υπάρχει επί της Αιόλου	ΣΤΕΓΑΣΤΡΑ: Δεν υπάρχουν
	ΔΙΑΚΟΣΜΗΤΙΚΑ ΣΤΟΙΧΕΙΑ: κορνίζες, φουρούσια, γείσο, ακροκέραμα	ΕΠΙΓΡΑΦΕΣ-ΠΙΝΑΚΙΔΕΣ: Υπάρχουν
		ΚΛΙΜΑΤΙΣΤΙΚΑ: Δεν υπάρχουν
ΦΘΟΡΕΣ: -		ΆΛΛΟ:-

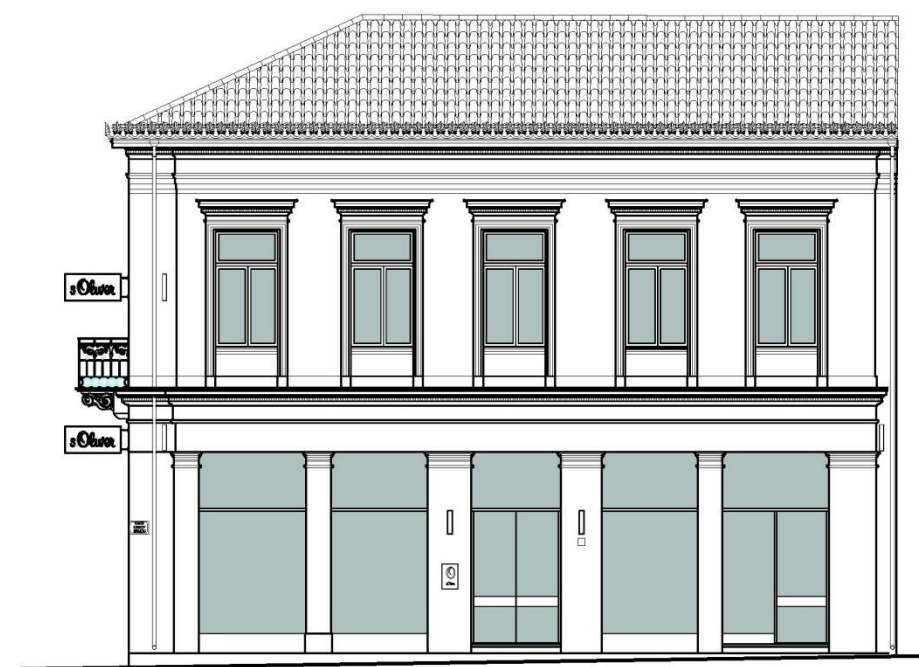
ΕΡΜΟΥ 62 (Πρόταση)

ΠΡΟΤΑΣΗ ΚΤΗΡΙΟΥ	Προτείνουμε απλώς την προσθήκη ξύλινων κουφωμάτων στους ορόφους. Πιο συγκεκριμένα, διπλά ανοιγόμενα ταμπλαδοτάκουφώματα με ξύλινο πλαίσιο και διπλό τζάμι.
