ΤΜΗΜΑ ΠΟΛΙΤΙΚΩΝ ΜΗΧΑΝΙΚΩΝ Τ.Ε.

ΠΤΥΧΙΑΚΗ ΕΡΓΑΣΙΑ

ΑΠΟΚΑΤΑΣΤΑΣΗ ΚΑΙ ΕΠΑΝΑΧΡΗΣΗ ΤΟΥ ΚΤΙΡΙΟΥ ΕΠΙ ΤΩΝ ΟΔΩΝ ΑΙΟΛΟΥ ΚΑΙ ΣΤΑΔΙΟΥ

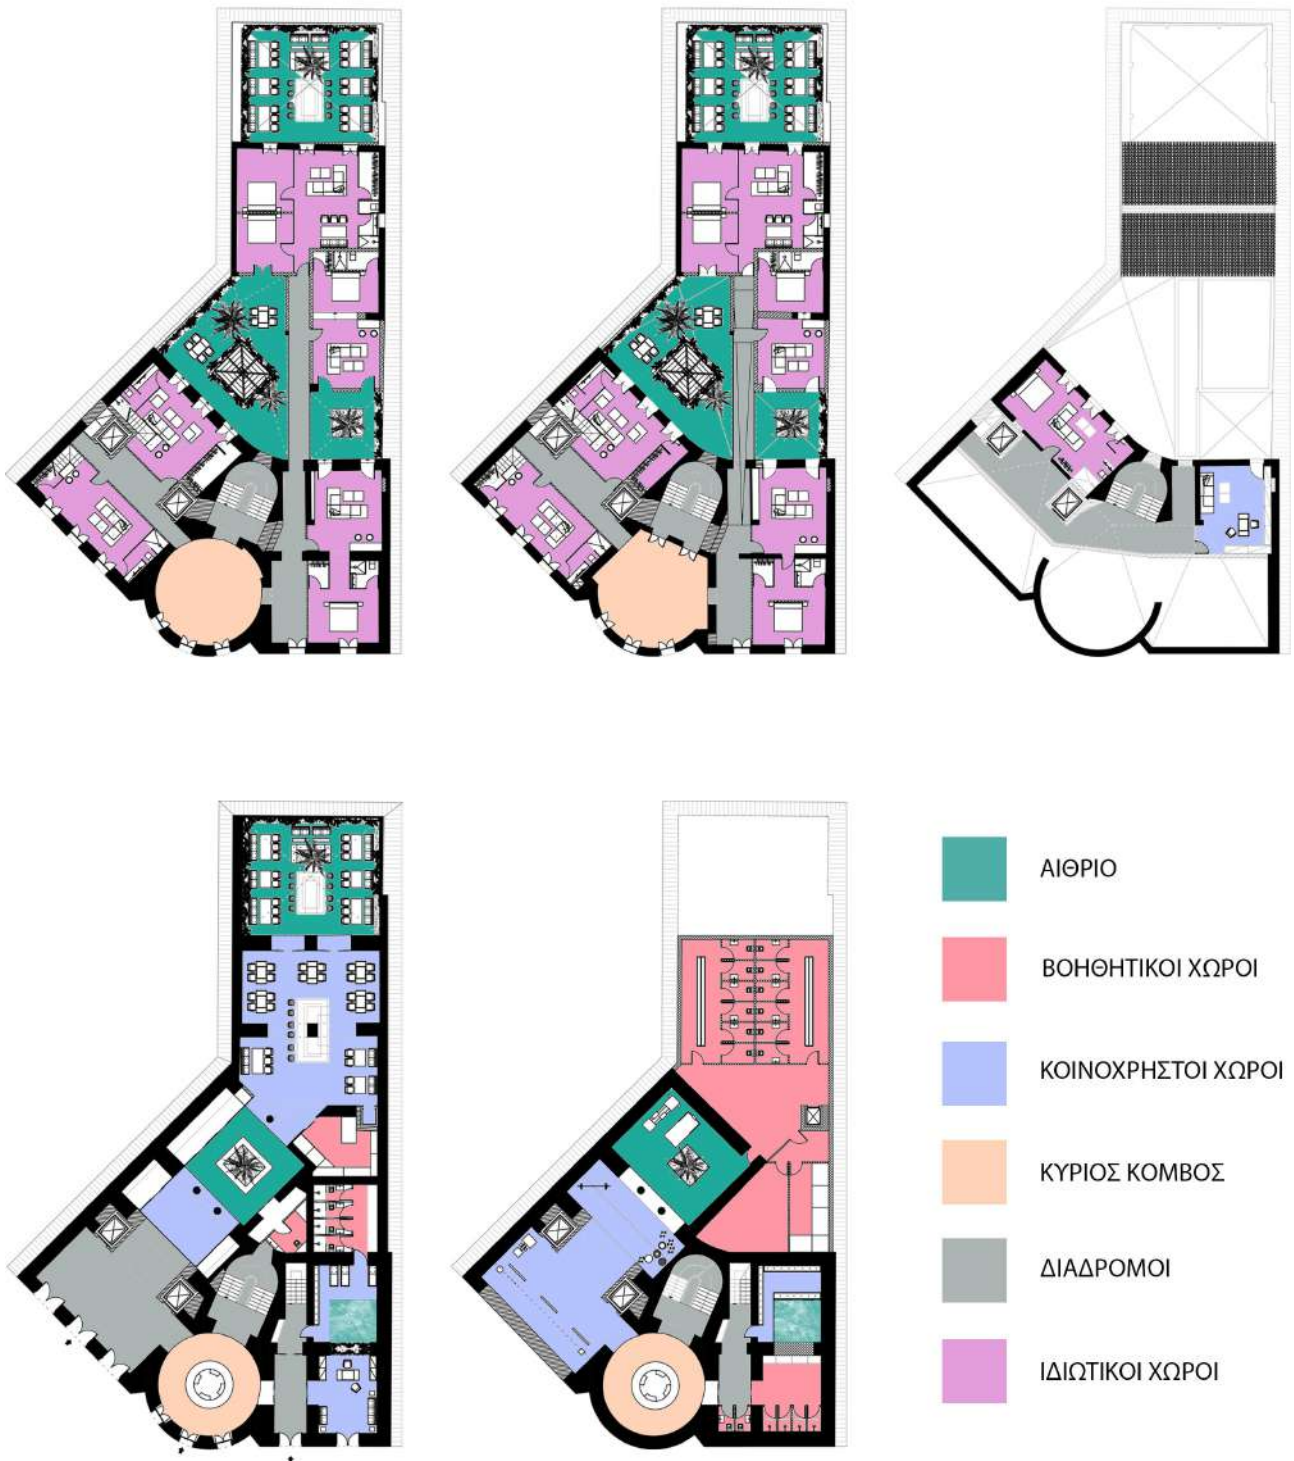
Διάγραμμα 4.13: Χώροι του κτιρίου

Η δεύτερη κατηγορία χώρων είναι οι χώροι που έχουν δημόσιο χαρακτήρα, δηλαδή μπορούν να είναι προσιτοί από όλους τους ανθρώπους, πελάτες και επισκέπτες και οι χώροι όπου έχουν έναν πιο ιδιωτικό χαρακτήρα δηλαδή είναι επισκέψιμοι μόνο από τους πελάτες, όπως φαίνεται και στο διάγραμμα οι ιδιωτικοί χώροι, δηλαδή τα δωμάτια του ξενοδοχείου έχουν τοποθετηθεί στον πρώτο και στον δεύτερο όροφο καθώς και στη σοφίτα. Το ξενοδοχείο σύνολο αποτελείται από 11 δωμάτια, 5 στον πρώτο όροφο, 5 στον δεύτερο και 1 στην σοφίτα. Αντίθετα οι χρήσεις που έχουν δημόσιο χαρακτήρα έχουν τοποθετηθεί στο ισόγειο και στο υπόγειο. Αυτές οι χρήσεις είναι το εστιατόριο, ο εκθεσιακός χώρος και η πισίνα όπου βρίσκονται στο ισόγειο και το γυμναστήριο και η σάουνα όπου βρίσκεται στο υπόγειο. Η σύνδεση τους γίνεται άμεσα με τις σκάλες και τους ανελκυστήρες που αναλύσαμε στο πιο πάνω κεφάλαιο.

Τέλος εκτός από τους κύριους χώρους υπάρχουν και οι δευτερεύοντες που είναι οι διάδρομοι, και οι προθάλαμοι που ενώνουν τους κύριους χώρους μεταξύ τους, και οι χώροι που φιλοξενούν δευτερεύουσες χρήσεις, όπως το wc, το μηχανοστάσιο, τα πλυντήρια και τα αποδυτήρια. Οι χώροι αυτοί έχουν εντοπιστεί κυρίως στο υπόγειο. Το κεντρικό hall παρόλο που στους ορόφους αποτελεί το συνδετικό κρίκο των χώρων του ξενοδοχείου, έχει κυρίαρχη θέση και σημασία στο κτίριο και αποτελεί κύριο χώρο.

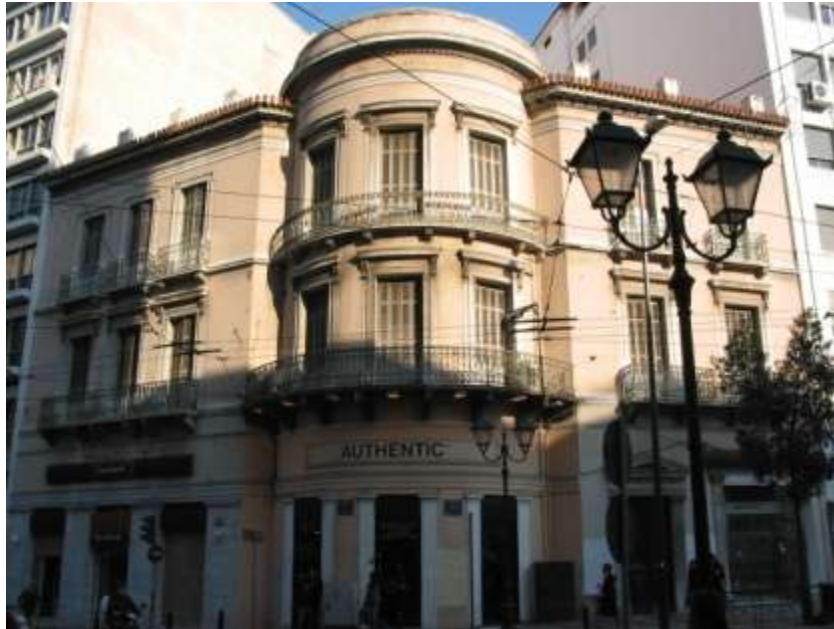
Εικόνα 2.2: Μαρμάρινο φουρούσι του εξώστη της επίπεδης όψης στον πρώτο όροφο.

Το κτίριο έχει ρυθμό νεοκλασικό, ιδιαίτερα λιτό (εικ. 2.1.). Είναι αντιπροσωπευτικό δείγμα γωνιακού κτιρίου στη συμβολή δύο δρόμων που σχηματίζουν αμβλεία γωνία. Οι αρχιτέκτονες της μεταοθωμανικής Αθήνας χρησιμοποιούσαν έναν κλασικό για την εποχή τρόπο διαμόρφωσης αυτών των κτιρίων. Δύο επίπεδες όψεις που ενώνονται με κυκλικό τμήμα. Οι διακοσμητικές κορνίζες, τα περίτεχνα φουρούσια και τα τραβηχτά επιχρίσματα των εξωτερικών όψεων, οι ζωγραφικά διακοσμημένες οροφές του εσωτερικού του κτιρίου, το ιδιαίτερα επιβλητικό ξύλινο κλιμακοστάσιο καθώς και το γεγονός ότι το κτίριο είναι το τελευταίο δείγμα του είδους του που σήμερα διασώζεται επέβαλλαν την κήρυξή του σαν διατηρητέου (εικ. 2.2.).

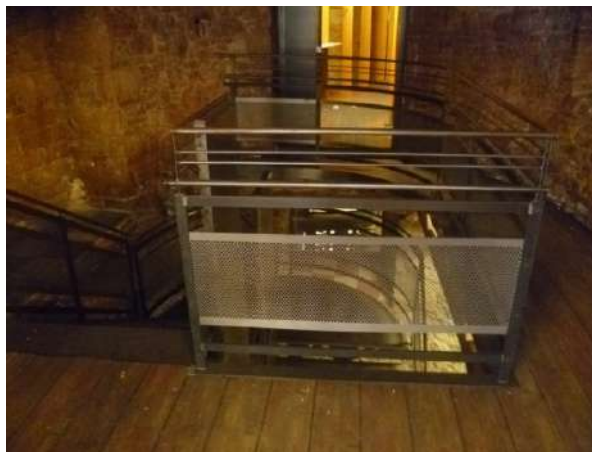
Εικόνα 2.7: Σκάλα που οδηγεί στο υπόγειο

Κατεβαίνοντας από την μεταλλική σκάλα του καταστήματος, βρισκόμαστε στο κυκλικό τμήμα του υπογείου (εικ. 2.7). Οι επιφάνειες των τοίχων είναι κι εδώ ανεπίχριστες. Στην οροφή περνάνε χοντροί ξύλινοι δοκοί πάνω στους οποίους στηρίζεται ο φωτισμός. Το δάπεδο είναι από τσιμεντοπλακίδια 20x20 σε αποχρώσεις του ερυθρού και της ώχρας ενώ στο κέντρο σχηματίζεται ένα περίτεχνο τετράγωνο πλαίσιο. Κοιτώντας ευθεία, διακρίνουμε τους δύο φεγγίτες εκ των οποίων ο δεξιός αποτελεί τμήμα της παλαιάς μαρμάρινης εξωτερικής σκάλας. Προχωρώντας δεξιά, υπάρχει ένα μικρό ορθογώνιο άνοιγμα που οδηγεί στον δεύτερο χώρο του υπογείου. Το δάπεδο είναι και εδώ από τσιμεντοπλακίδια 20x20 σε μαύρο και άσπρο χρώμα. Οι κάθετες επιφάνειες είναι επίσης ανεπίχριστες ενώ στην οροφή έχει οριζόντιους μεταλλικούς δοκούς. Τέλος, κατά μήκος των μακριών πλευρών υπάρχουν τρεις πεσσοί ο οποίοι χωρίζουν τον χώρο σε τέσσερα άνισα τμήματα.

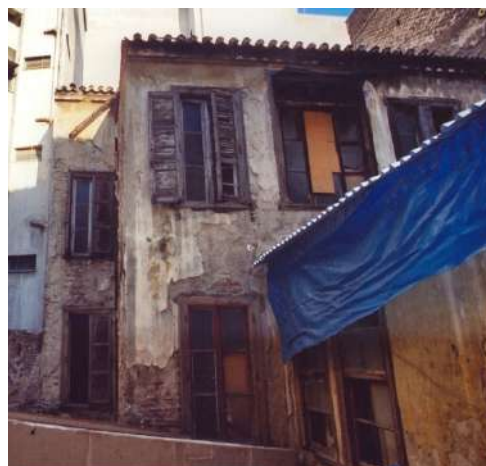
Εικόνα 2.12: Πίσω όψη του κτιρίου που βλέπει στον Ακάλυπτο χώρο. Είναι φανερό πως όλα τα φύλλα έχουν καθαιρεθεί λόγω μεγάλης φθοράς αλλά το πλαίσιο μαρτυρά ξεκάθαρα την ύπαρξη γερμανικού κουφώματος.
