**ΤΕΧΝΟΛΟΓΙΚΟ ΕΚΠΑΙΔΕΥΤΙΚΟ ΙΔΡΥΜΑ ΔΥΤΙΚΗΣ ΕΛΛΑΔΑΣ**  
**ΣΧΟΛΗ ΤΕΧΝΟΛΟΓΙΚΩΝ ΕΦΑΡΜΟΓΩΝ**  
**ΤΜΗΜΑ ΠΟΛΙΤΙΚΩΝ ΜΗΧΑΝΙΚΩΝ Τ.Ε.**

**ΠΤΥΧΙΑΚΗ ΕΡΓΑΣΙΑ**

**ΑΝΑΠΛΑΣΗ**  
**ΟΔΟΥ ΗΦΑΙΣΤΟΥ ΚΑΙ ΠΛΑΤΕΙΑΣ**  
**ΑΒΗΣΣΥΝΙΑΣ**

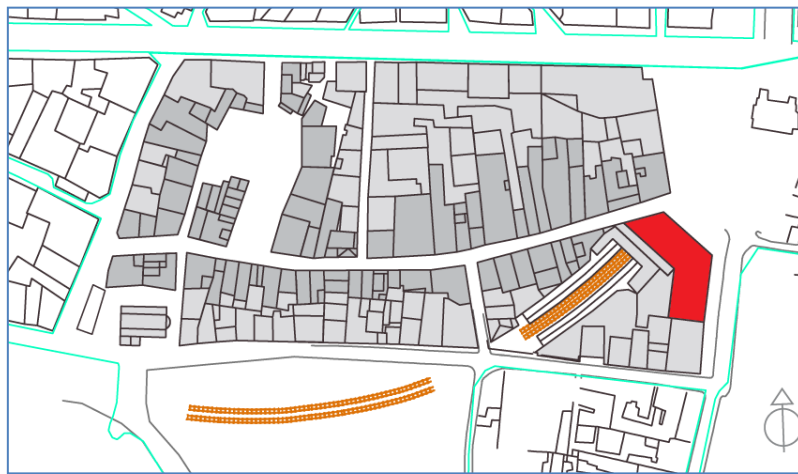
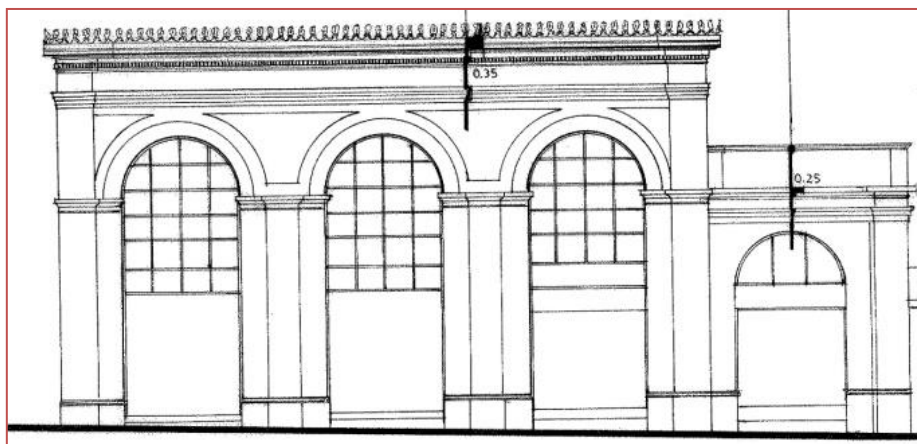
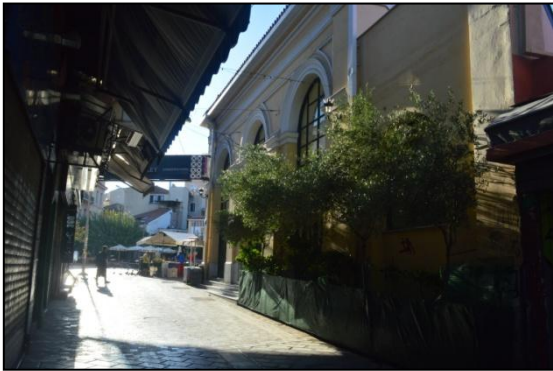
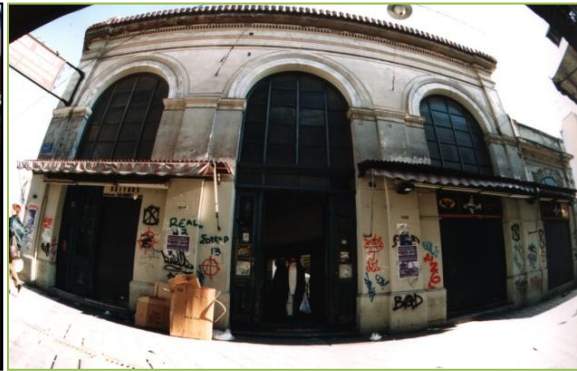
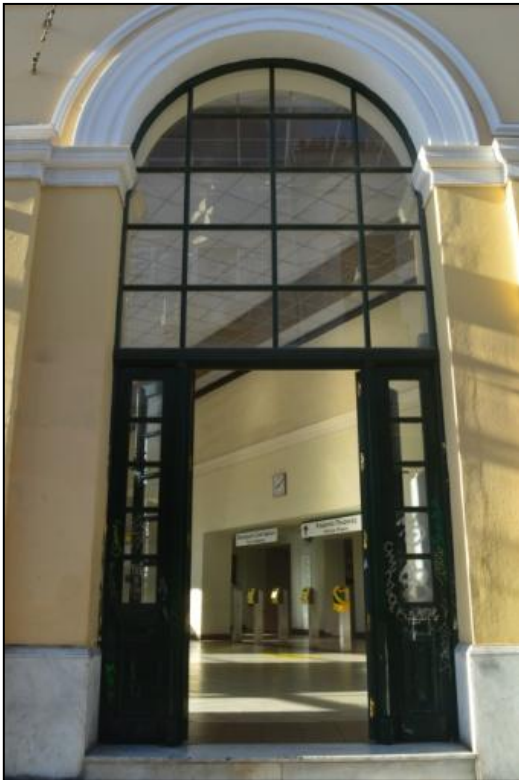
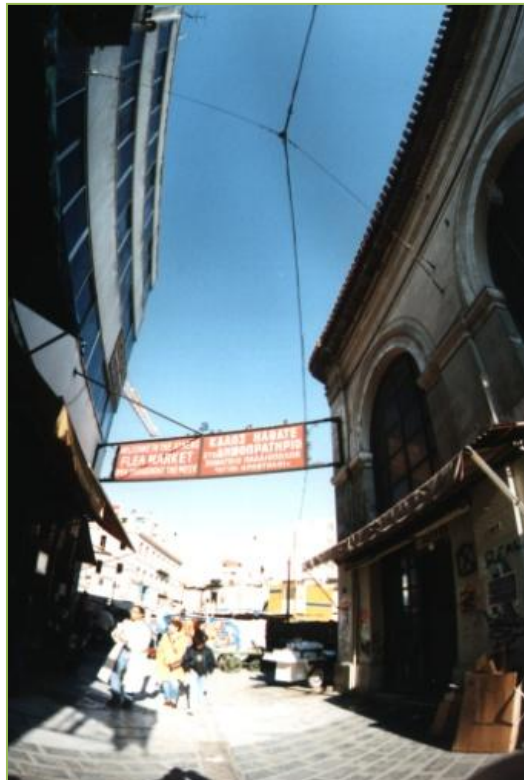
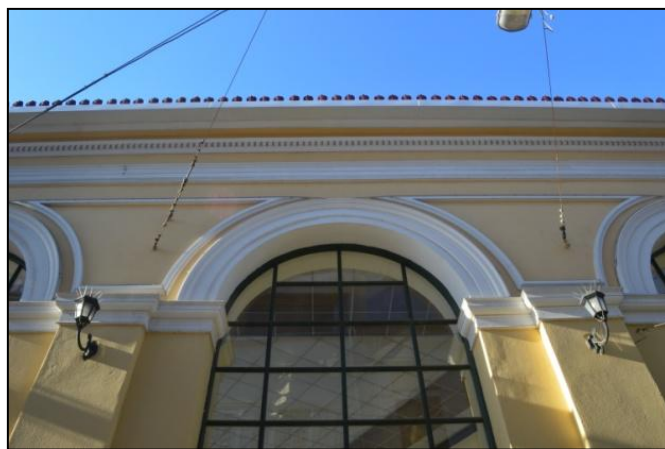
## Ηφαίστου 1

Το κτήριο στην οδό Ηφαίστου 1 χαρακτηρίζεται απο τίτλο Φ.Ε.Κ. ως "έργο τέχνης" και ιστορικού διατηρητέου μνημείου του κτιρίου του σιδηροδρομικού σταθμού Μοναστηρακίου. Είναι ένα έργο τέχνηςπου χρειάζεται ειδική κρατική προστασία και ως διατηρητέο μνημείο σύμφωνα με το Ν1469/1950 το κτήριο του ηλ. σιδηρόδρομου από το Μοναστηράκι, γιατί αποτελεί ένα ιδιαίτερο αξιόλογο κτήριο κτισμένο την περασμένη δεκαετία του περασμένου αιώνα (1891). Είναι ένα ισόγειο κτήριο ως προς τις όψεις του και διόροφο εσωτερικά. Το μεν ισόγειο έχει κτησθεί με λιθοδομή, ξύλινα κουφώματα, και ξύλινη κεραμοσκεπή στέγη, ενώ το β' επίπεδο έχει γίνει με σιδηροκατασκευή. Οι κύριες όψεις του σταθμού επί της Ηφαίστου και της πλατείας έχουν μεγάλα συνεχή αψιδωτά ανοίγματα και παρουσιάζουν απλή διακόσμηση με τα τραβηγτά κορνιζώματα και γείσα, σταγόνες, σπείρες, σκοτίες με τα ακροκέραμα και το στηθέο όπου έχει τοποθετηθεί το χαρακτηριστικό ρολόι του σταθμού

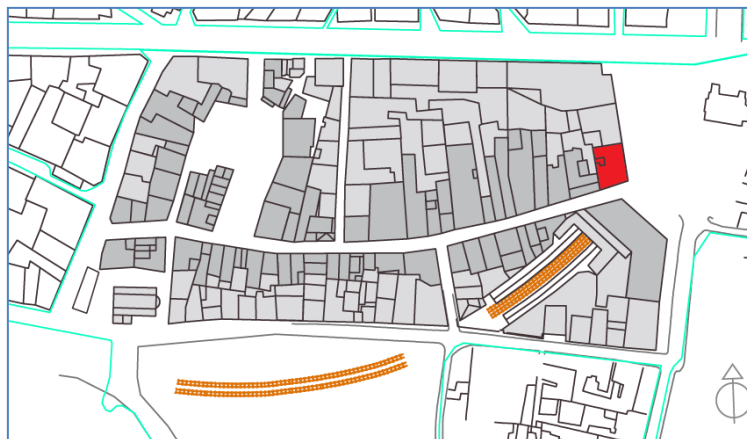
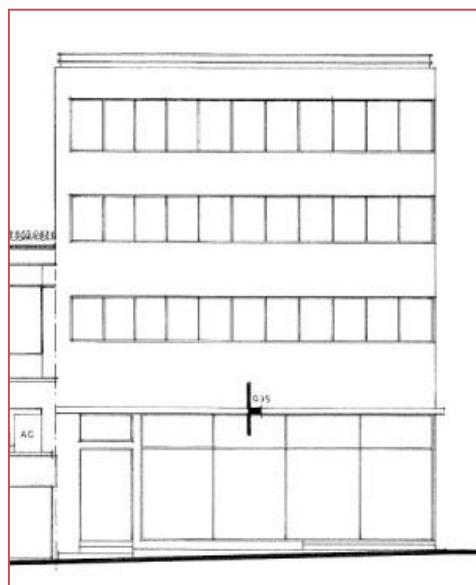
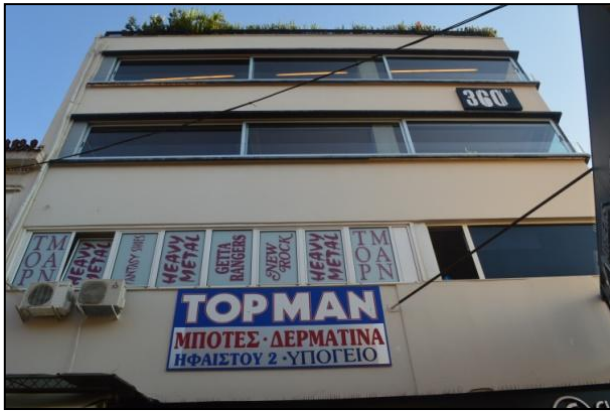
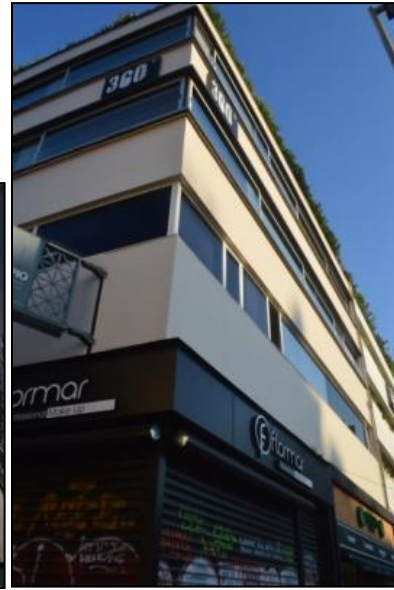
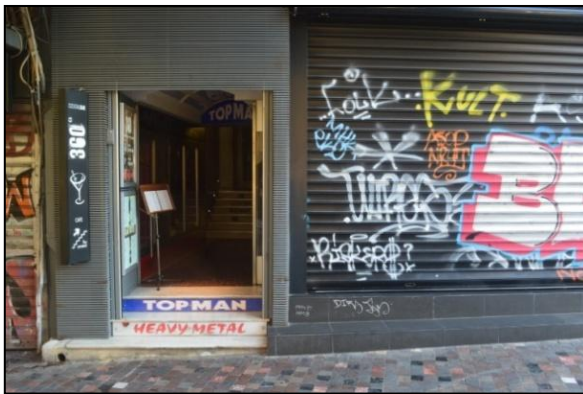
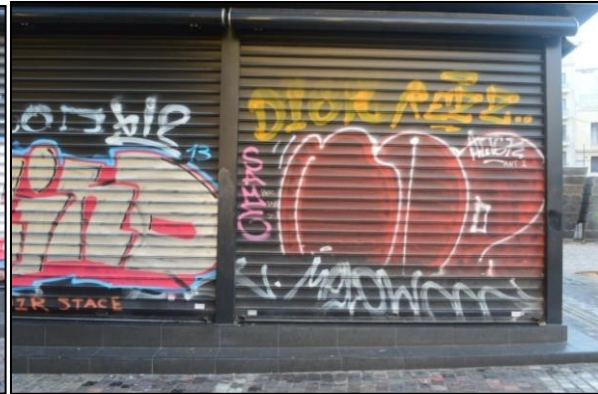
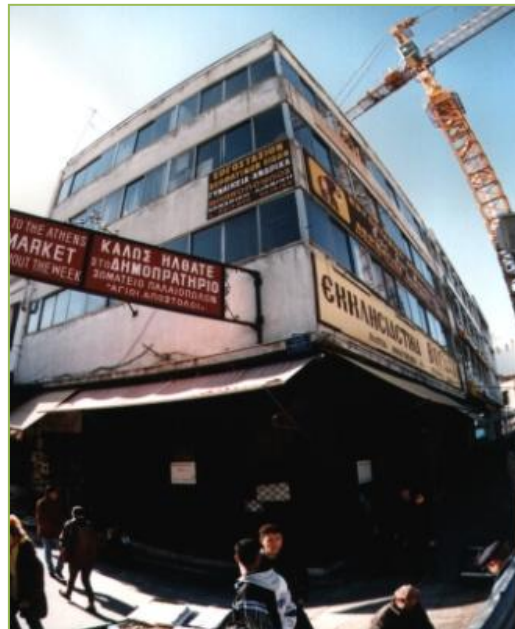
## Ηφαίστου 2

Το πολυόροφο κτίριο με τον αριθμό 2 εμφανίζει δύο κύριες όψεις μία επί της οδού και μία στην πλατεία, καθώς το συνολικό του ύψος φτάνει στα 15,10 μ., το πλάτος της πρόσοψης επί της Ηφαίστου φτάνει στα 11.9 μ. και αποτελείται από υπόγειο, ισόγειο, τρεις ορόφους, και δώμα. Το κτήριο εμφανίζει τρία συνεχή ανοίγματα σε κάθε όροφο δύο μεγάλα γυάλινα στοιχεία στην γωνεία του ενώ στην ταράτσα περιμετρικά έχει ανθοστολισμό. Ο τύπος στέγασης του είναι με πλακοδοκό. Μικρών διαστάσεων σκέπαστρο εμφανίζεται στο αριστερό μέρος της πρόσοψης επί της οδού που καλύπτει την είσοδο του κτίσματος και είναι απ'ο μεταλλικά στοιχεία καλυμμένα με γυάλινη επιφάνεια. Στο ισόγειο του κτηρίου υπάρχει κατάστημα καλλοπισμού, στον υπόγειο χώρο εμπορίας ένδυσης ενώ στο δώμα και στο τρίτο όροφο λειτουργεί καφετέρια. Η υφιστάμενη κατάσταση του κτήσματος είναι καλή καθώς έχει ανακαινιστεί πρόσφατα, οι μόνες φθορές που εμφανίζει είναι λόγω graffiti. Τα εξωτερικά κουφώματα είναι αλουμινίου καθώς υπάρχει μαρμάρινο συνεχές στοιχείο στην ποδιά των ανοιγμάτων, δεν υπάρχουν εξόστες και τα διακοσμητικά στοιχεία που έχει είναι μεταλλικά. Στο ισόγειο υπάρχουν ρολλά ασφαλείας αλουμινίου. Οι μεταγενέστερες επεμβάσεις που έχουν γίνει στο κτίριο εξωτερικά είναι η αφαίρεση διαφημιστικών πινακίδων, η αντικατάσταση κουφωμάτων, η πρόσθεση μαρμάρινων στοιχείων και τα ρολλά ασφαλείας. Ο φέρων οργανισμός του κτιρίου είναι από οπλισμένο σκυρόδεμα και χαρακτηρίζεται αρχιτεκτονικά ως νεότερο κτήριο.

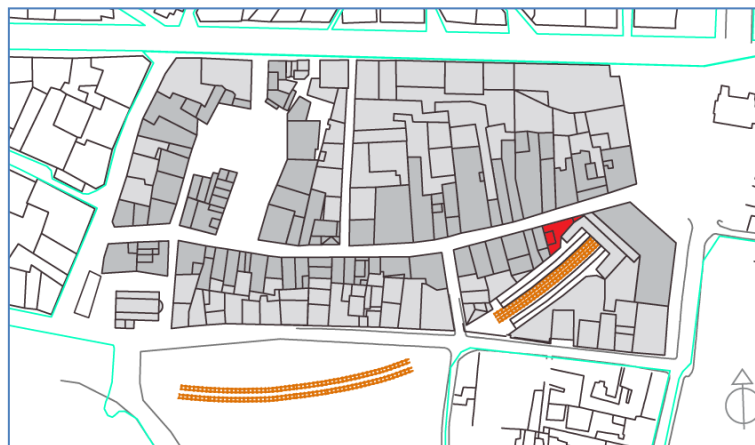
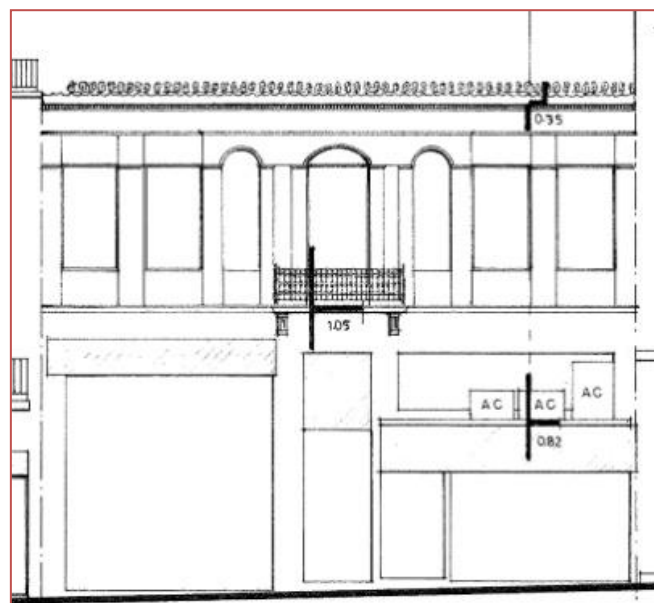
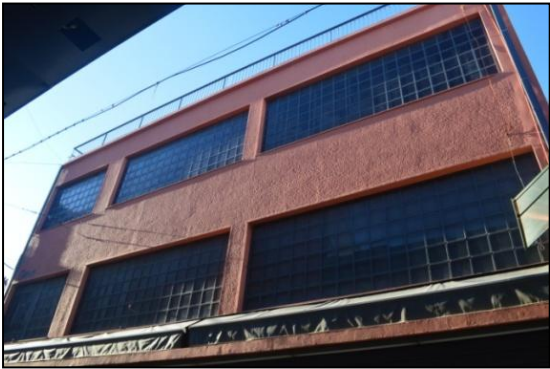
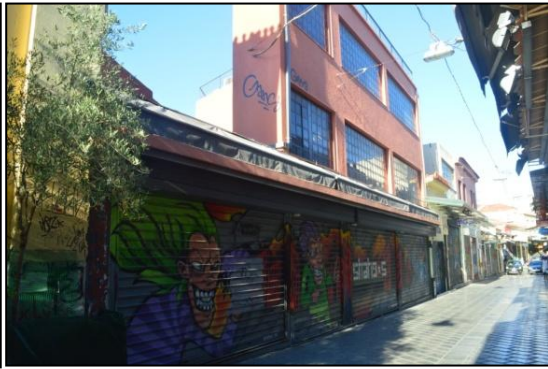
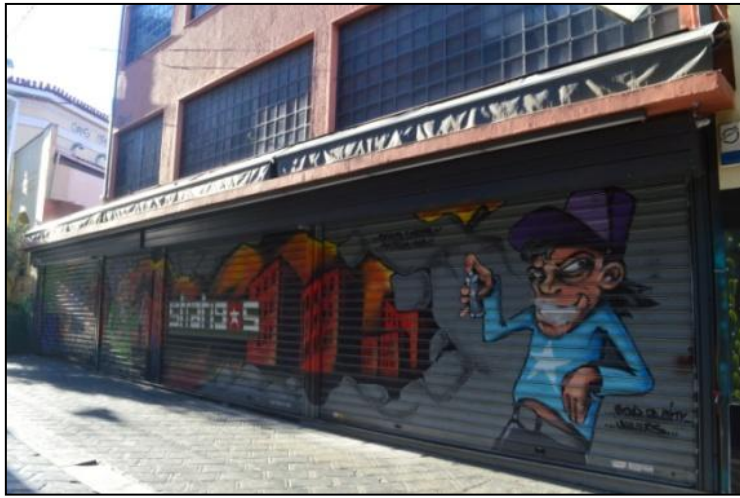
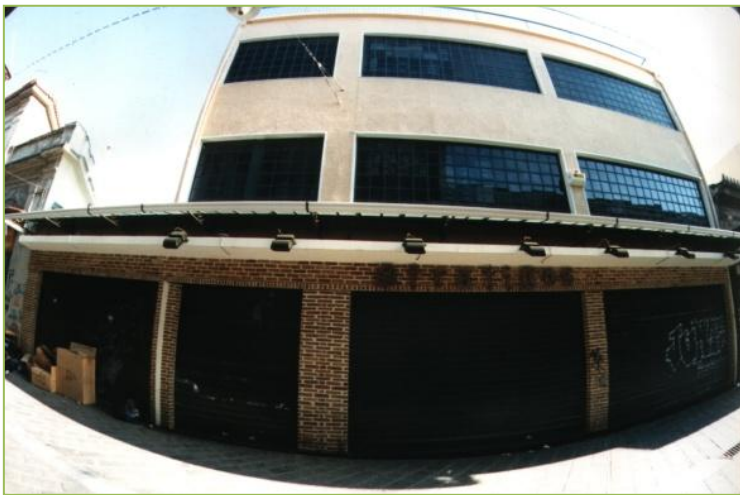
### Ηφαίστου 3

Το κτίριο στην Ηφαίστου 3 έχει μια κύρια όψη με συνολικό πλάτος 16.40μ. και ύψος 9.20μ.. Αποτελείται από ισόγειο, δύο ορόφους και δώμα. Καθώς το κτίριο περιορίζεται σε πλάτος από το πρώτο όροφο και πάνω στα 11.90μ. Τα ανοίγματα του είναι μεγάλης έκτασης ορθογωνίου σχήματος με τετράγωνους υαλοπίνακες που συνδέονται με μεταλλικά στοιχεία καθώς καλύπτουν το μεγαλύτερο τμήμα της πρόσοψης. Ο τύπος στέγασης του κτηρίου είναι με πλακοδοκό ενώ υψόνεται και δώμα. Το ισόγειο του κτιρίου στεγάζει κατάστημα εμπορίας υποδημάτων όπου συνεχίζει και στον όροφο καθώς ο δεύτερος χρησιμοποιείται ως αποθηκευτικός χώρος. Το κτίριο εξωτερικά βρίσκεται σε καλή κατάσταση καθώς έχει υποστεί διαδικασία ανακαίνισης. Τα κουφώματα είναι μεταλλικά όπως και τα κεκληδώματα στην ταράτσα του κτίσματος . Δεν υπάρχουν εξώστες και τα τοιχεία είναι καλλιτεχνιμένα με τεχνοτροπία σκαλίσματος. Το κατάστημα καλύπτεται από υφασμάτινο σκέπαστρο. Επίσης υπάρχουν μαρμάρινα στοιχεία στις ποδιές των ανοιγμάτων. Η μορφή του κτιρίου δεν έχει αλλιωθεί στον κύριο όγκο του καθώς έχει αντικατασταθεί ο τύπος στεγαστρού από γυάλινος , τα φωτιστικά σώματα ενώ το εξωτερικό του τοιχείο ήταν επενδυμένο με πλήνθους ορθογωνίου σχήματος και χρώματος ερυθρού όπως επίσης προστέθηκαν ρολλά ασφαλείας αλουμινίου. Δεν έχει εξωτερικά φθορές και το χρώμα του είναι κοραλί. Τα στοιχεία του φέρων οργανισμού αποτελούνται από οπλισμένο σκυρόδεμα και χαρακτηρίζεται ως νεότερο κτίσμα.

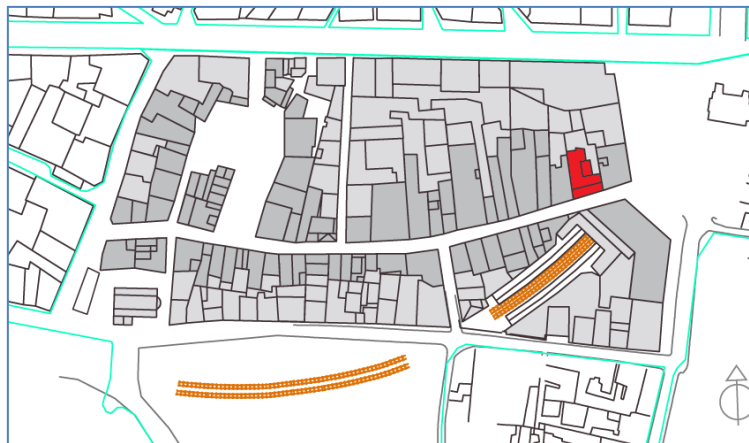
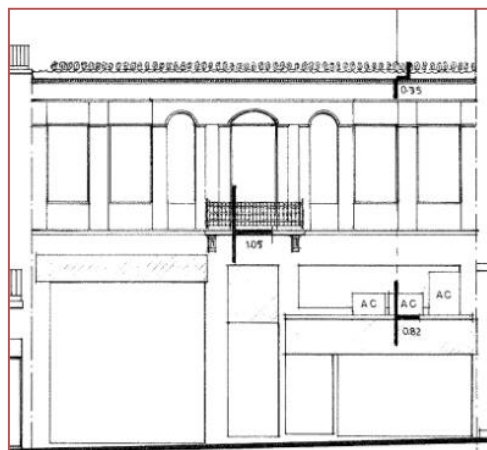
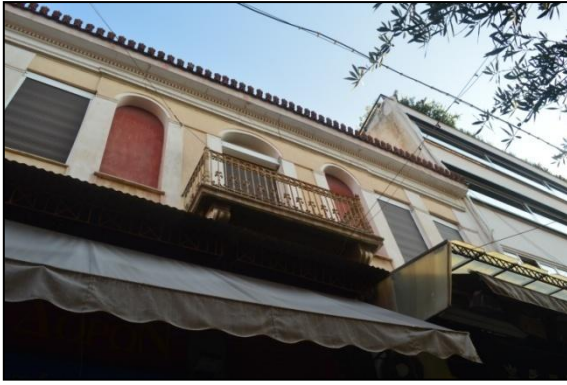
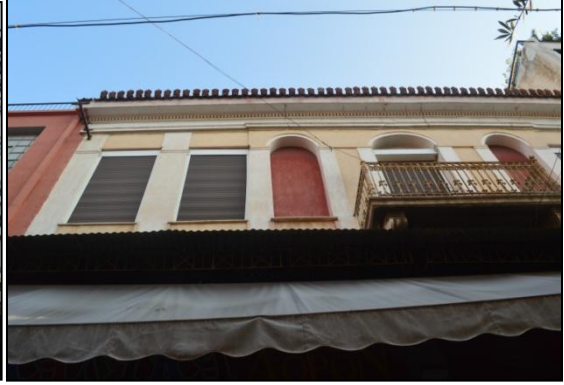
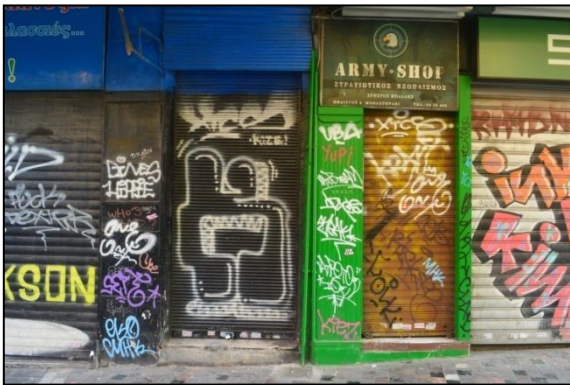
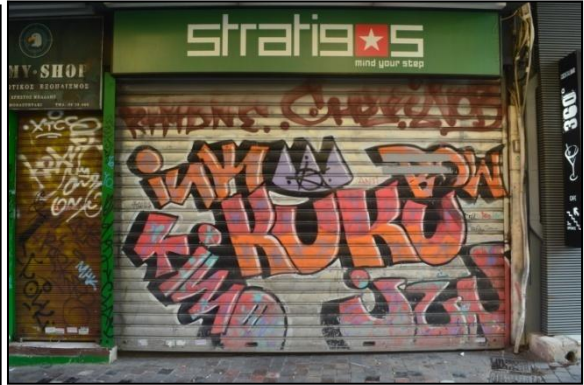
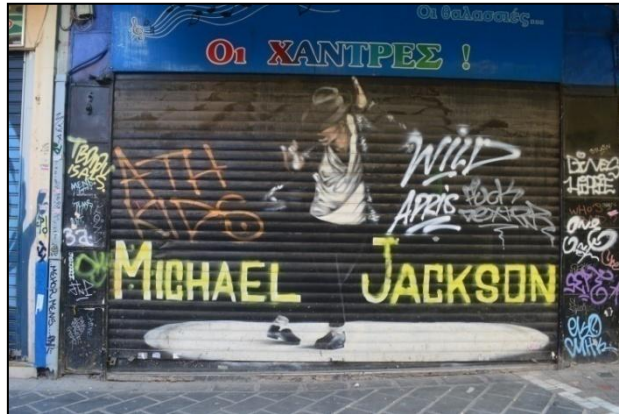
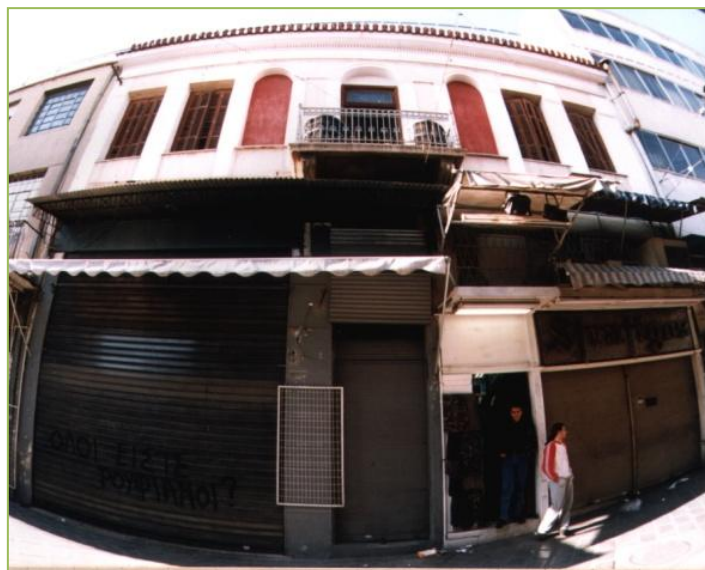
#### Ηφαίστου 4

Το ιδιαίτερο κτίσμα στον αριθμό 4 αποτελείται από υπόγειο, ισόγειο, όροφο και δώμα, η κύρια όψη του έχει μήκος 12.50μ. και ύψος 10.50μ. χωρίς την κεραμοσκεπή και το δώμα. Χαρακτηρίζεται σε όλη την έκταση της από την συμμετρία καθώς ο όροφος εξωτερικά έχει επτά συμμετρικά ανοίγματα. Πλάγια από το κεντρικό είναι κτηστά γύψινα διακοσμητικά ενώ ανάμεσα από αυτά υπάρχουν πεσσοί με ανάγλυφα πεσσόκρανα, στην στέγη της πρόσοψης τρέχει γείσο ανάγλυφο από σπείρες, σκοτίες, σταγόνες και συνεχεί ακροκέραμα. Στο ισόγειο μέρος υπάρχουν συμμετρικά τέσσερα ανοίγματα, δύο θήρες και δύο ανοίγματα υαλοπινάκω. Ο τύπος στέγασης είναι δύριχτη κεραμοσκεπή στο εμπρόσθιο μέρος και πλακοδοκός στο υπόλοιπο. Το χρώμα της όψης είναι ανοιχτό σομόν με λευκούς πεσσούς και μπορντό εσωτερικές λεπτομέριες. Στο ισόγειο στεγάζει δύο καταστήματα αριστερά εμπορίας χαντρών και δεξιά υπόδησης. Ενώ στο δεξί υπόγειο είδη στράτευσης και το αριστερό είναι άγνωστο. Ο πρώτος όροφος χρησιμοποιείται ως αποθήκη. Το κτήριο βρίσκεται εξωτερικά σε μέτρια κατάσταση αφού στο πάνω μέρος της όψης υπάρχουν τριχοειδής και βαθιές ρωγμές αποκωλήσεις επιχρήσματος και στο κάτω μέρος φθορές από graffiti. Εξωτερικά τα κουφώματα αποτελούνται από ρολλά ασφαλείας όπου επαναλαμβάνονται και στα καταστήματα παλαιού και νεότερου τύπου και στις ποδιές τους υπάρχει μαρμάρινο στοιχείο. Στο μέσο του κτιρίου εκτείνεται εξώστης μικρού μήκους με περίτεχνα παραδοσιακά κεκλιδώματα και μαρμάρινη επένδυση στο πρόβολο του. Ο φέρων οργανισμός είναι από σκυρόδεμα, το σκέπαστρο του ισογείου είναι από κυματοειδής μεταλλική λαμαρίνα με παραδοσιακή μεταλλική στήριξη και υφασμάτινο τεντόπανο. Οι μεταγενέστερες επεμβάσεις που έχουν γίνει αντικατέστησαν τα ξύλινα κουφώματα στον όροφο οι διαφημιστικές πινακίδες στο ισόγειο και τα ρολλά ασφαλείας. Αρχιτεκτονικά χαρακτηρίζεται ως νεοκλασσικό κτίσμα.

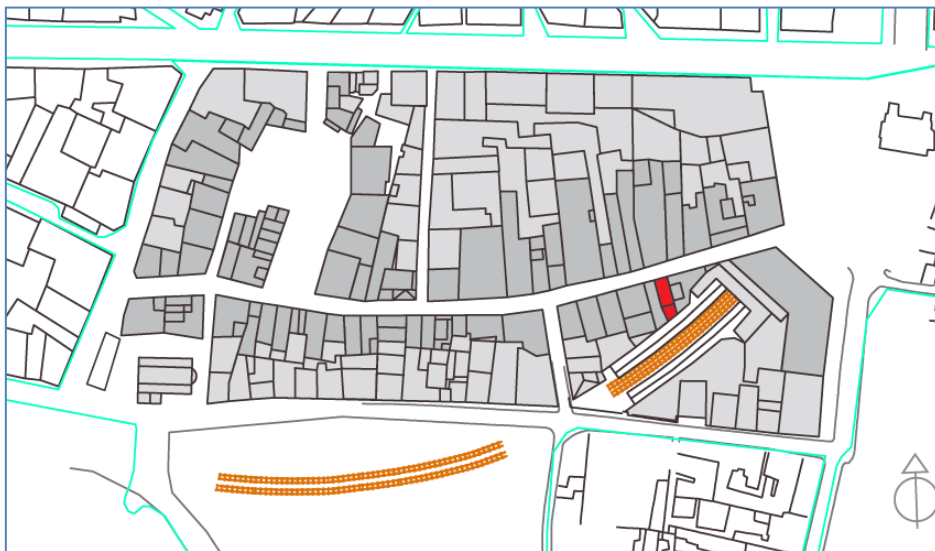
## Ηφραίστου 5

Το κτήσιμα της οδού με αριθμό 5 είναι ένα ισόγειο κτήριο που η όψη του έχει διαστάσεις μήκους 4.30μ. και ύψος 5.10μ. χωρίς την μονόριχτη κεραμοσκεπή. Η όψη του είναι τετραγωνισμένη και έχει δύο ανοίγματα, το ένα είναι στενότερο από το άλλο. Στεγάζει δύο καταστήματα αριστερά κοσμηματοπωλείο και δεξιά εμπορίας είδη ένδυσης. Το κτήριο στεγάζεται με ρωμαϊκά κεραμίδια ενώ στ πάνω μέρος του διατρέχει μία ταινία από κυματοειδής γείσο, οδόντες και ακροκέραμα. Είναι σε καλή υφιστάμενη κατάσταση αφού τα τελευταία χρόνια έχει ανακαινιστεί. Τα κουφώματα είναι μεταλλικά όπως και τα ρολλά προστασίας που το καλύπτουν. Οι μεταγενέστερες επεμβάσεις που έχουν πραγματοποιηθεί δεν αλλιώνουν σε σημαντικό βαθμό την πρόμη όψη του κτηρίου καθώς έχουν αντικατασταθεί τα κεραμικά στοιχεία, έχουν καλυφθεί οι ρωγμές στο επίχρησμα και έχει αντικατασταθεί το αριστερό ρολλό προστασίας με αλουμινίου. Τα καταστήματα έχουν γυάλινο σκέπαστρο με μεταλλικήστήριξη σε αντίθεση με το μεταλλικό που υπήρχε παλαιότερα, το χρώμα του κτίσματος ήταν πάντοτε σομόν.Οι φθορές του κτηρίου είναι κυρίως από graffiti. Το κτήριο χαρακτηρίζεται λαϊκό.

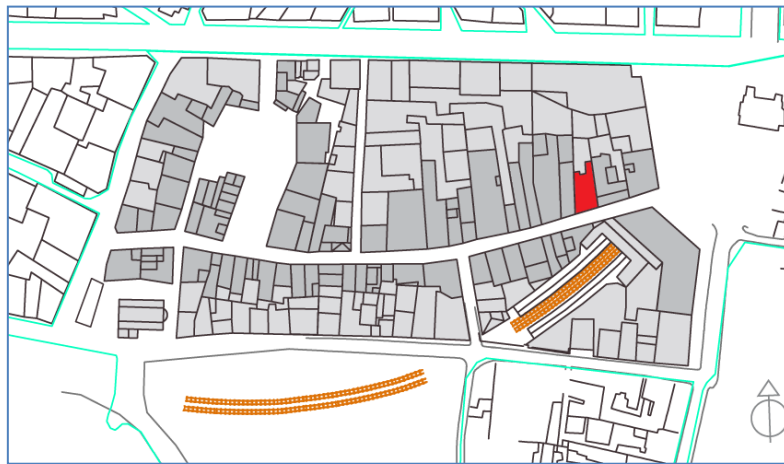
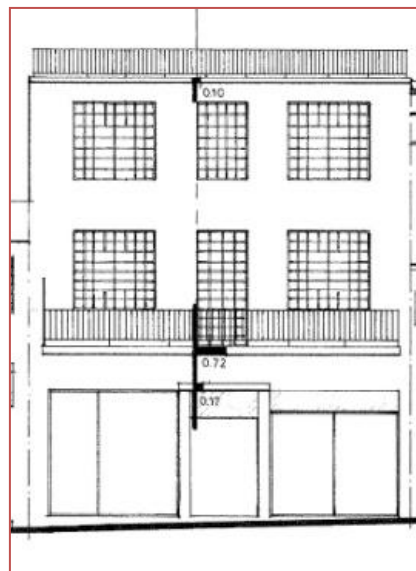
## Ηφαίστου 6-8

Το κτήριο στην οδό Ηφαίστου 6-8 αποτελείται από δύο ορόφους, ισόγειο και δώμα. Το ύψος του φτάνει στα 10.55μ. και το μήκος του τα 9.15μ.. Η όψη εξωτερικά χαρακτηρίζεται από συμμετρικότητα ενώ ο κάθε όροφος έχει τρία μεγάλα ανοίγματα, όπου χωρίζονται σε μικρότερης κλίμακας τετράγωνους υαλοπίνακες. Η ίδια λογική σχεδίασης ακολουθείται και στο ισόγειο τμήμα για το μήκος των ανοιγμάτων. Ο τύπος στέγασης του κτηρίου είναι με πλακοδοκό και υπάρχει ένας εξώστης στον όροφο, συνεχής σε όλην την όψη. Το κατάστημα που φιλοξενεί εμπορεύεται είδη στράτευσης. Το κτήριο βρίσκεται σε καλή υφιστάμενη κατάσταση. Τα κουφώματα και τα κικλιδώματα είναι μεταλλικά ενώ το εξωτερικό τοιχείο έχει διακοσμητική λάξευση. Ο φέρων οργανισμός του κτηρίου είναι από οπλισμένο σκυρόδεμα. Οι πινακίδες επωνυμίας αλλοιώνουν την όψη του κτίσματος. Από μεταγενέστερη επέμβαση στο κτήριο έχει αλλαχθεί το χρώμα από γκρι ανοιχτό σε κοραλλί και ο τύπος στεγάστρων σε μεταλλικά, ενώ έχουν αφαιρεθεί υφασμάτινες τέντες από το ισόγειο και έχουν τοποθετηθεί νεότερες στο μέσο του πρώτου ορόφου. Επίσης προστέθηκαν ρολλά προστασίας αλουμινίου. Το κτήριο χαρακτηρίζεται ως νεότερο.

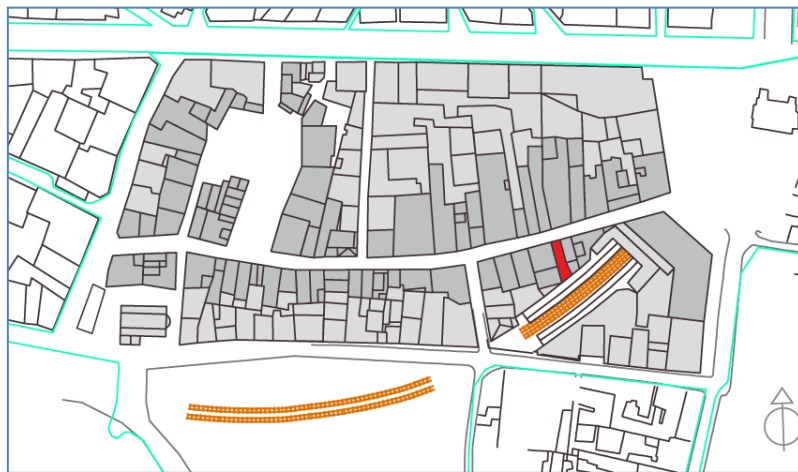
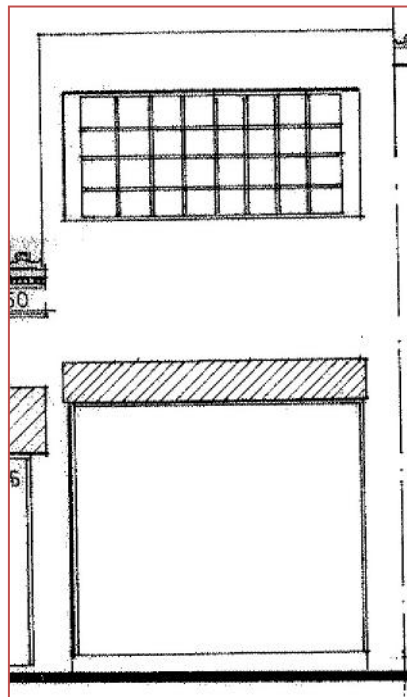
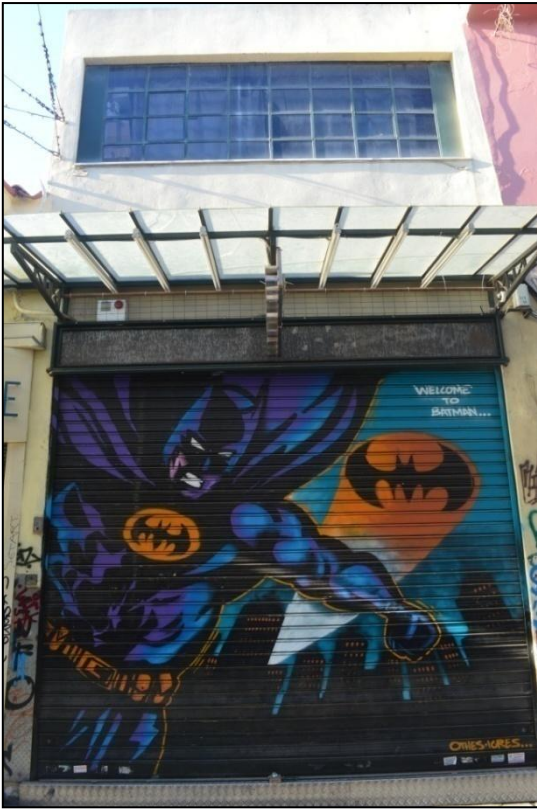
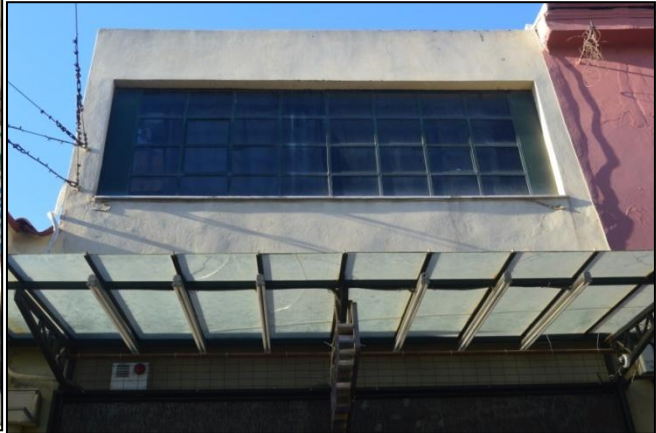
## Ηφαίστου 7

Το κτήριο με τον αριθμό 7, στην Ηφαίστου, έχει ορθογώνια όψη, καθώς το ύψος του είναι 7.70μ. και το μήκος του 3.50μ. Έχει έναν όροφο και στεγάζεται με πλακοδοκό. Στο υπόγειο και ισόγειο τμήμα φιλοξενείται εμπορικό κατάστημα με είδη υπόδησης και ένδυσης, ενώ ο πρώτος όροφος χρησιμοποιείται ως αποθήκη. Η όψη του αποτελείται από δύο ανοίγματα, αυτό του ορόφου - ορθογωνίου σχήματος - σε όλο το μήκος του κτηρίου που χωρίζεται σε μικρότερους υαλοπίνακες και αυτό του ισόγειου που ανοίγεται σε όλη την έκτασή του. Η υφιστάμενη κατάσταση είναι καλή. Τα κουφώματα είναι μεταλλικά ενώ το ρολλό προστασίας από αλουμίνιο. Μαρμάρινα στοιχεία υπάρχουν στην ποδιά του ανοίγματος. Υπάρχει γυάλινο σκέπαστρο με μεταλλική στήριξη σε συνέχεια του κτηρίου. Από τις επεμβάσεις στο κτήριο έχει αντικατασταθεί το ρολλό προστασίας, το χρώμα έχει παραμείνει ανοιχτή ώχρα. Δεν έχει σημαντικές φθορές. Πρόκειται για ένα νεώτερο κτίσμα.

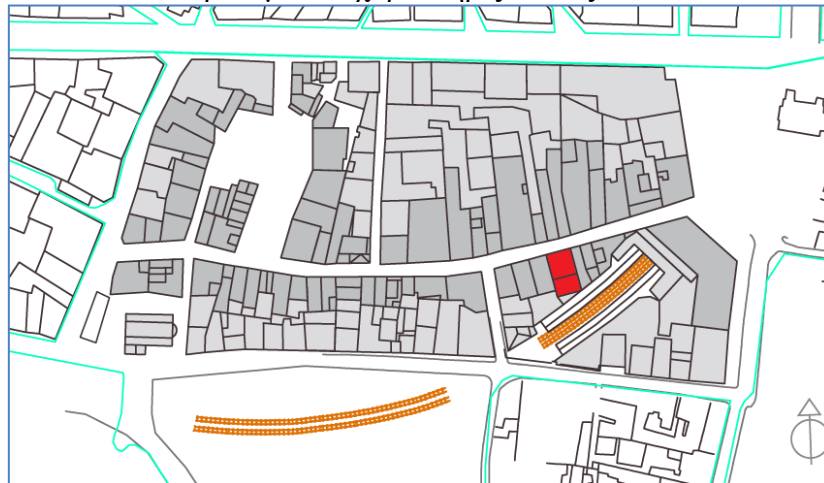
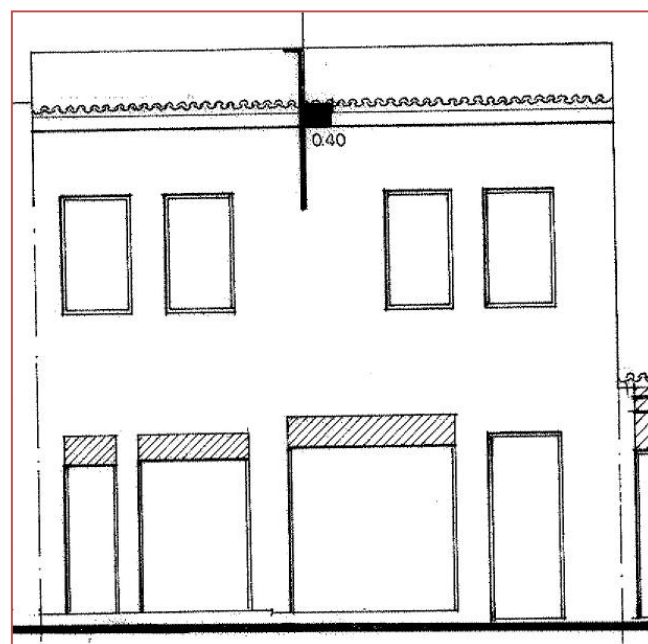
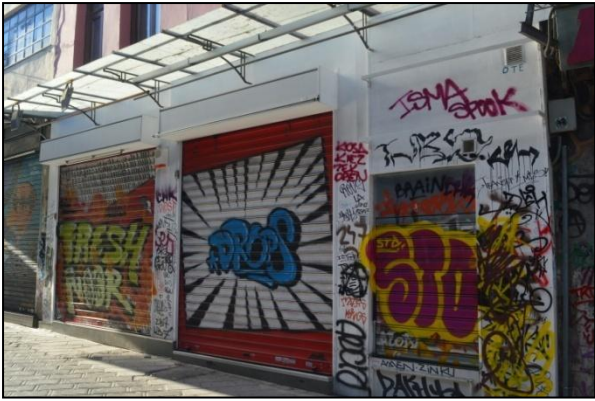
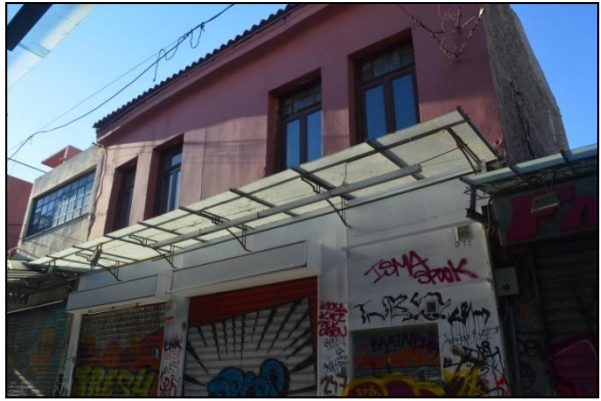
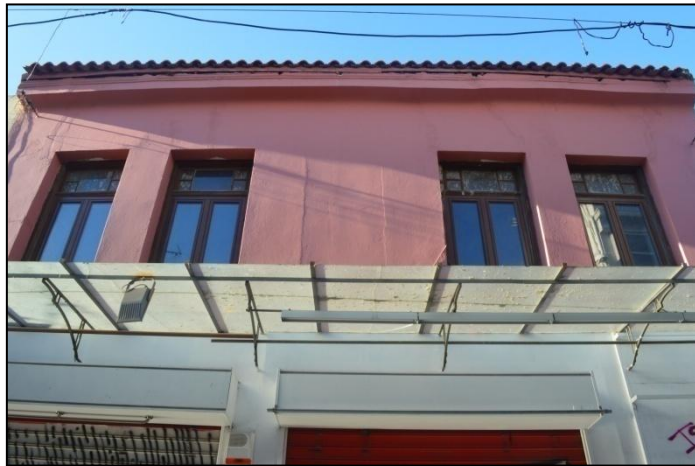
## Ηφαίστου 9

Το κτήριο στον αριθμό 9 της Ηφαίστου έχει τετραγωνοειδής όψη αφού το ύψος του είναι 7.70μ. χωρίς την στέγη και το μήκος του 9.20μ. Στο υπόγειο φιλοξενείτε κατάσταση ένδυσης όπως και στο ισόγειο. Τέσσερα συμμετρικά ανοίγματα σε ζευγάρια, τρέχουν στον όροφο, ενώ στο ισόγειο υπάρχουν δύο ανοίγματα κέντρο και αριστερά ενώ δεξιά το πιο μικρό που οδηγεί στο υπόγειο, καθώς στεγάζονται από γιάλινο σκέπαστρο με μεταλλική επένδυση. Η κεραμοσκεπή είναι μονόρυχη και αποτελείται από ρωμαϊκού τύπου κεραμίδια. Το κτήριο βρίσκεται σε μέτρια κατάσταση καθώς παρά την ανακαίνιση του, υπάρχουν σημάδια υγρασίας, ρωγμές και φθορές από graffiti. Τα κουφώματα είναι από αλουμίνιο στο χρώμα του ξύλου, όπως από το ίδιο υλικό είναι και τα ρολλά ασφαλείας. Η πρόσοψη του ισογείου είναι επενδυμένη με γύψο χρώματος λευκού. Οι επεμβάσεις που έχουν πραγματοποιηθεί στο κτήριο είναι, η αντικατάσταση κουφωμάτων (από ξύλινα), γείσου και κεραμικών, μεταλλικού σκεπάστρου και ρολλών ασφαλείας. Διαπλάτιση του αριστερού ανοίγματος, ενοποιώντας τα δύο μεταξύ τους και κάλυψη του δεξιού μέρους πάνω από την θύρα υπογείου. Αλλαγή χρώματος από λευκό σε κοραλί-ροζ. Εικάζεται η ύπαρξη πεμπτου ανοίγματος στο κέντρο του ορόφου. Ο φέρων οργανισμός του κτιρίου είναι από οπλισμένο σκυρόδεμα και χαρακτηρίζεται ως λαϊκό.

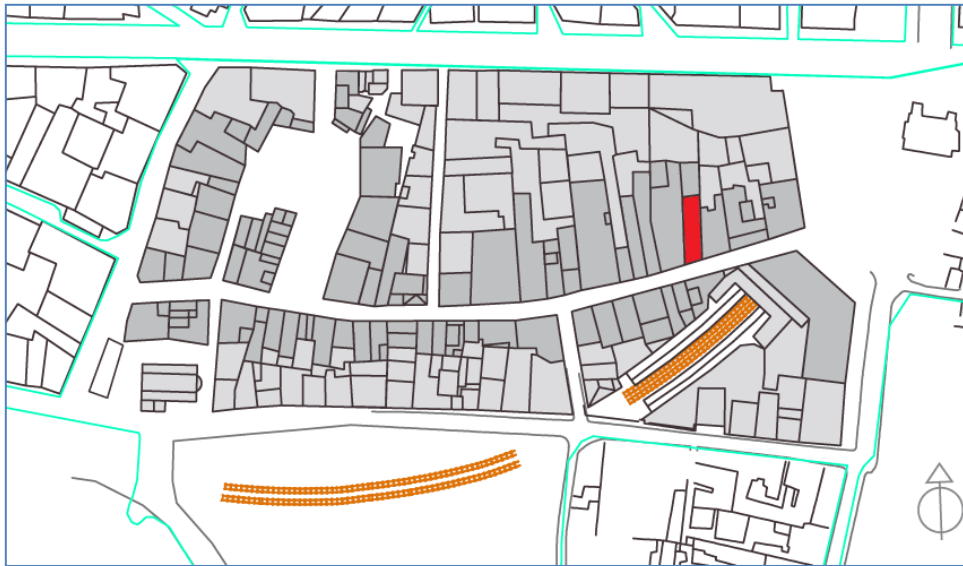
## Ηφραίστου 10

Το κτήριο στην Ηφραίστου 10 ακολουθεί τον ρυθμό αρκετών νεωτέρων κτισμάτων στην περιοχή Μοναστηράκι καθώς αποτελείται από ισόγειο και όροφο. Έχει υψος 8.20μ. και πλάτος  $\chi$ . Εμφανίζει δύο μεγάλα ανοίγματα στην όψη του ορόφου που καλύπτει σε μήκος το μεγαλύτερο μέρος του κτηρίου. Ακόμη υπάρχει ένα ενιαίο άνοιγμα στο ισόγειο κατάστημα. Σε όλους τους χώρους του κτηρίου υπάρχει δυνατότητα φιλοξενίας καταστήματος. Στην στέγη της όψης εδράζεται πλακοδοκός και η εξωτερική κατάστασή της είναι σχετικά καλή - έχει πρόσφατα δομικά ανακαινιστεί. Υπάρχουν εμφανή σημάδια υγρασίας κατά μήκος της υδροροής. Τα κουφώματα είναι μεταλλικά και τα ρολλά ασφαλείας αλουμινίου ενώ υπάρχουν στοιχεία μαρμάρου στην ποδιά του άνω ανοίγματος. Ο φέρων οργανισμός είναι από οπλισμένο σκυρόδεμα. Από τις επεμβάσεις που έχουν γίνει έχουν αντικατασταθεί τα ρολλά ασφαλείας, έχει προεκταθεί η μεταλλική επιφάνεια όπως και το τσιμεντένιο γείσο. Έχει αφαιρεθεί το υφασμάτινο σκέπαστρο. Το χρώμα του κτηρίου έχει αλλάξει από λεμονί ανοιχτό σε σκούρο γκρι. Το κτήριο χαρακτηρίζεται ως νεώτερο.

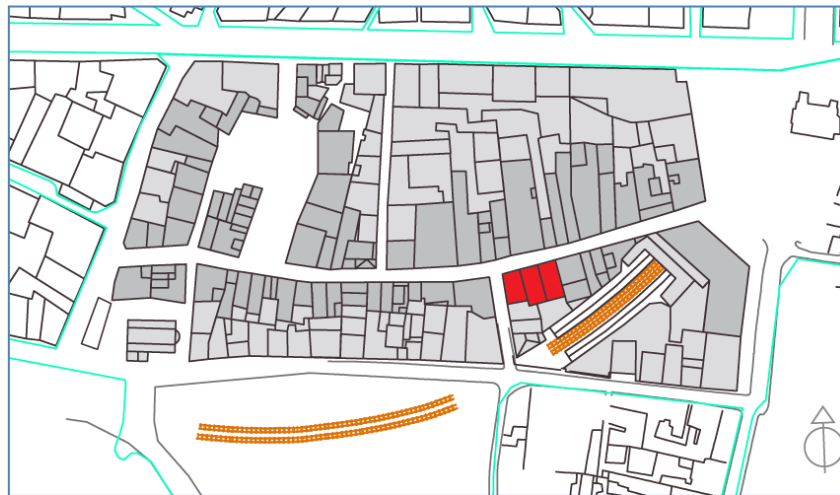
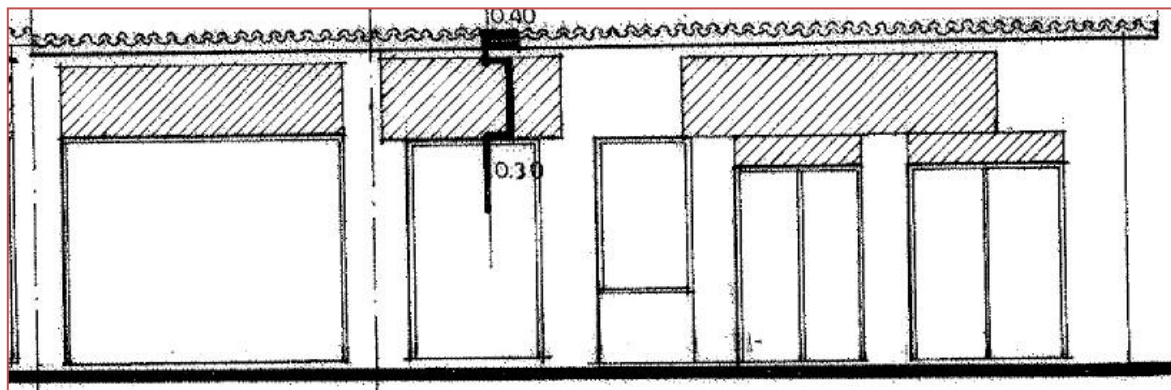
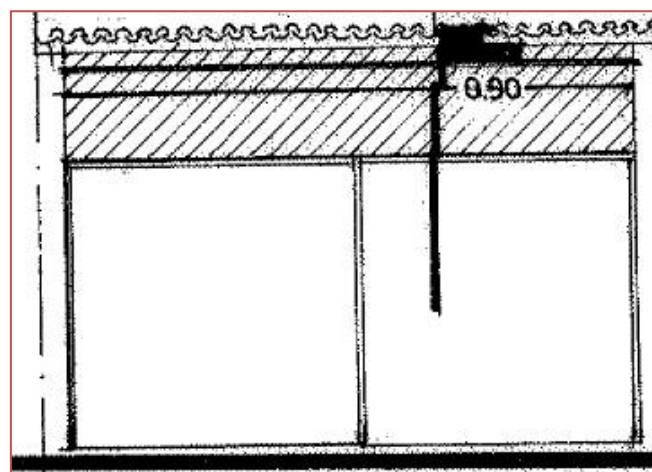
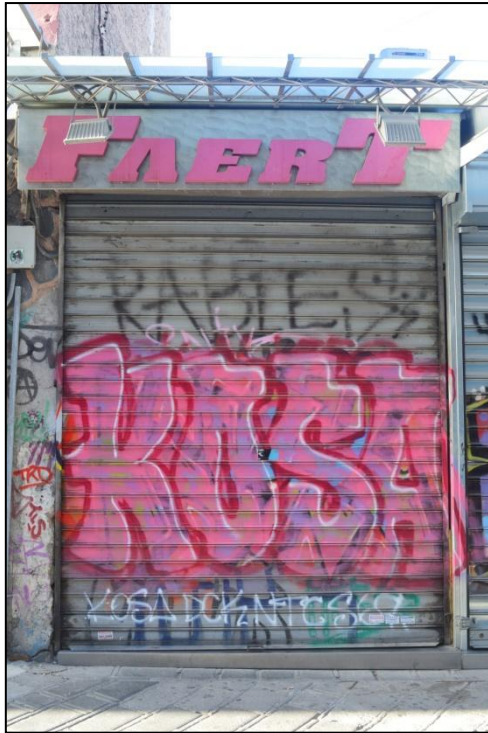
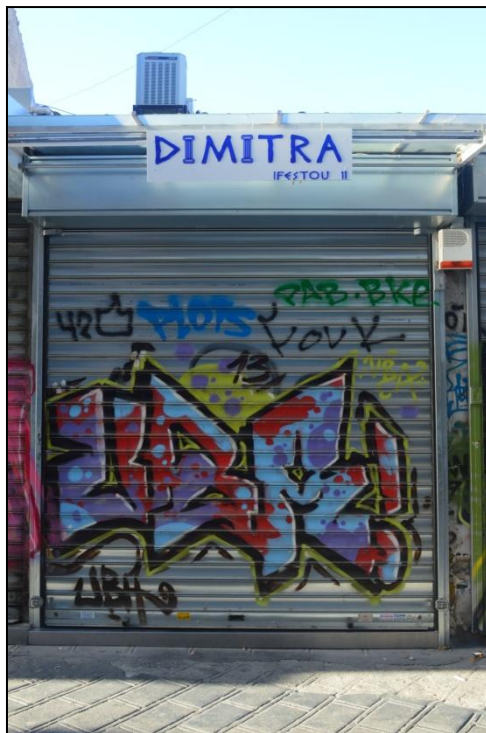
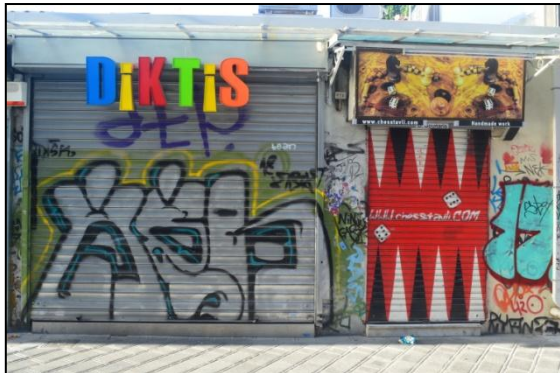
## Ηφαίστου 11

Το κτήριο στον αριθμό 11 είναι ένα ισόγειο κτίσμα ύψους 4.20μ. και μήκους 6.20μ. Στεγάζει δύο καταστήματα αριστερά εμπόριο αξεσουάρ ένδυσης και δεξιά εμπόριο τουριστικών αντικειμένων. Χαρακτηρίζεται από τα δύο ανοίγματα που καλύπτουν σχεδόν όλη την πρόσοψη του κτηρίου. Υπάρχουν αλουμινένια ρολλά προστασίας και υάλινα σκέπαστρα ενισχυμένα με σύρμα πλεξοειδές. Το μισό κτήριο στεγάζεται με δύριχτο στέγη με ρωμαϊκού τύπου κεραμίδι και το υπόλοιπο με κυματοειδή λαμαρίνα. Η κατάσταση του κτηρίου είναι καλή. Από την επέμβαση που έχει πραγματοποιηθεί σε σχέση με παλαιότερα έχουν αντικατασταθεί τα ρολλά προστασίας. Έχουν αφαιρεθεί διαφημιστικές πινακίδες. Το χρώμα της όψης είναι λευκό και το κτήριο αρχιτεκτονικά θεωρείται λαϊκό.

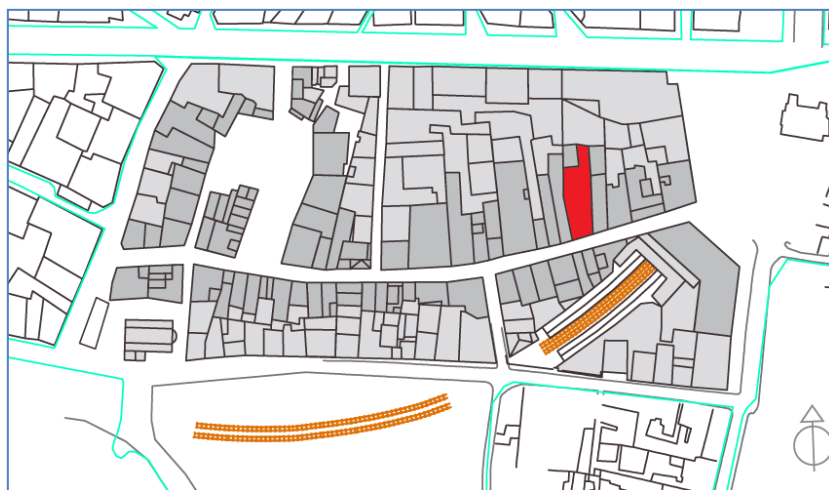
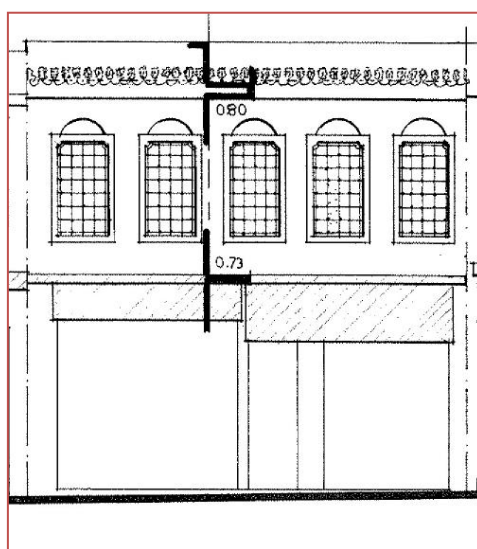
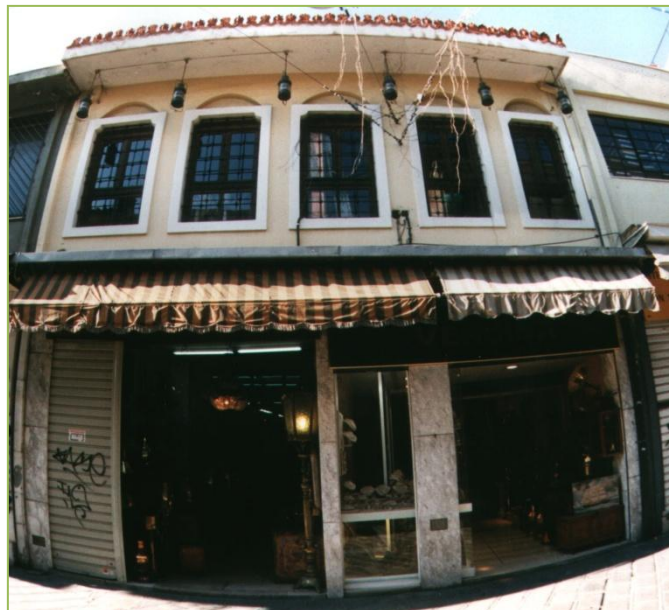
## Ηφαίστου 12

Το περίτεχνο κτήριο στην οδό Ηφαίστου 12 χαρακτηρίζεται από την συμμετρική του πρόσοψη. Πρόκειται για ένα κτήριο ύψους 8μ. και πλάτους 7.8μ. Αποτελείται από ισόγειο και όροφο και στεγάζεται από πλακοδοκό. Έχει πέντε συνεχή ανοίγματα στον όροφο με περιμετρικές προεξοχές και ημικυκλική στέγη. Το σκέπαστρο του ορόφου λειτουργεί σαν γείσο και είναι διακοσμημένο με συνεχή ακροκέραμα. Τα κουφώματα της όψης είναι ξύλινα, ενώ τα ρολλά ασφαλείας αλουμινίου. Το ισόγειο χωρίζεται σε δύο ισομηκή ανοίγματα, όπου καταλαμβάνουν όλο το μήκος και το ύψος. Τα προστατευκά κικλιδώματα, στα ανοίγματα του ορόφου είναι περίτεχνα τετράγωνα με σφαίρες στις ενώσεις. Το σκέπαστρο που καλύπτει τα καταστήματα είναι γυάλινο με μεταλλικά στηρίγματα και πάνω από αυτό στο μέσο του ορόφου εδράζεται μια υφασμάτινη τέντα. Η υφιστάμενη κατάσταση του κτηρίου είναι σχετικά καλή. Υπάρχουν μερικές φθορές υγρασίας και στοιχεία από μεταγενέστερα δομικά έργα που αλλοιώνουν την όψη και το χρώμα του κτηρίου. Δεν υπάρχουν επεμβάσεις στον όροφο της πρόσοψης, σε αντίθεση με το ισόγειο, που παλαιότερα χωρίζονταν σε τέσσερα τμήματα. Απ' το κτίσμα σε σχέση με παλαιότερα, έχουν αφαιρεθεί οι υφασμάτινες τέντες, οι μαρμάρινες επενδύσεις στο τοιχείο και τρία από τα φωτιστικά σώματα του ορόφου. Το υπόγειο και το αριστερό κατάστημα χρησιμοποιούνται για εμπόριο υπόδησης και ένδυσης. Στο δεξιό μέρος για είδη καπνού. Ο φέρων οργανισμός του είναι από οπλισμένο σκυρόδεμα και αρχιτεκτονικά θεωρείται νεότερο εκλεκτικιστικό.

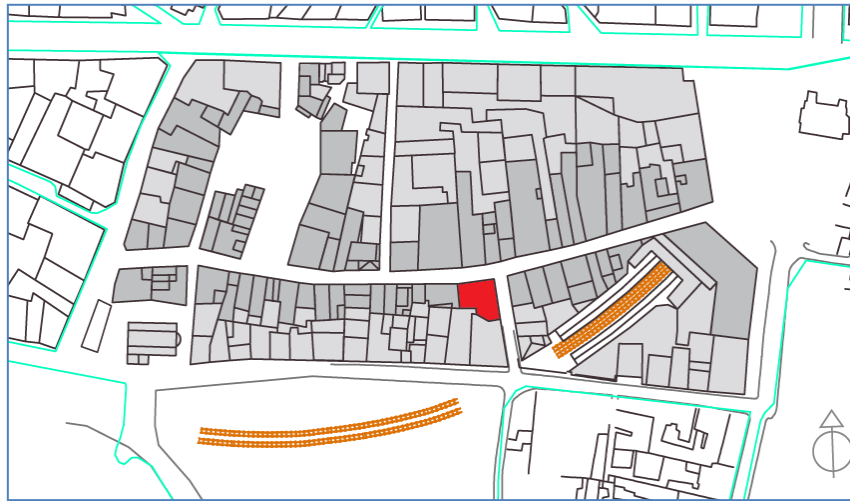
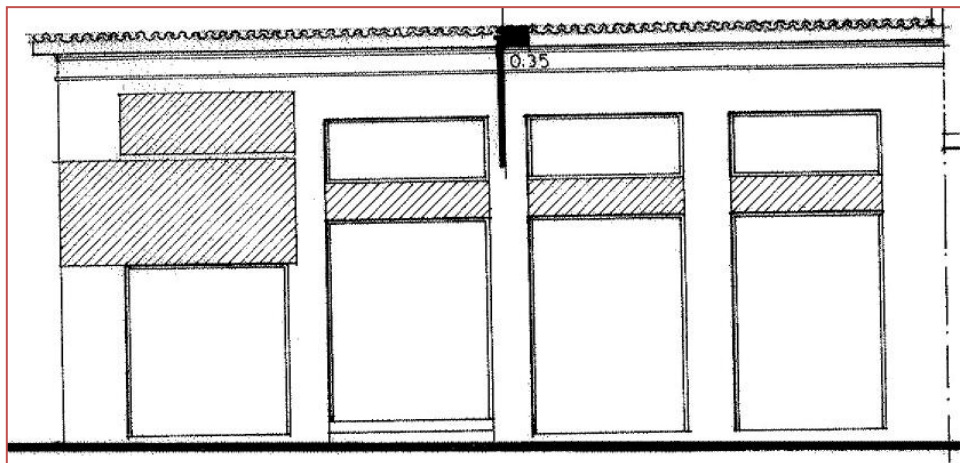
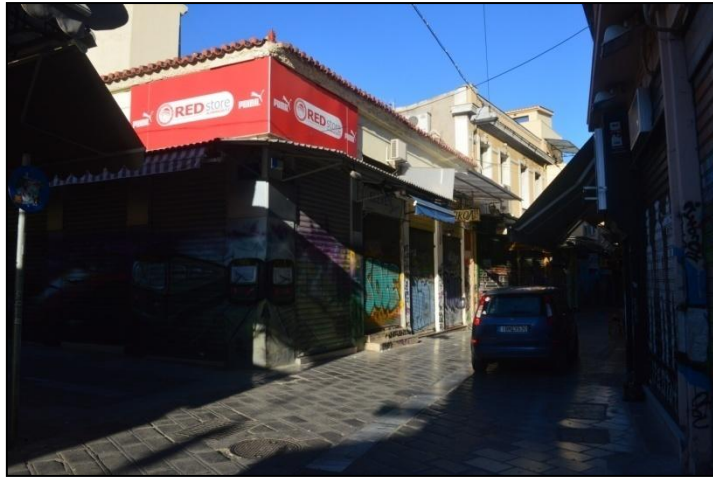
## Ηφαιστου 13α

Το κτήριο στον αριθμό 13α έχει δύο κύριες όψεις. Μία επί της οδού Νήσου και μια επί της Ηφαιστου. Το κομμάτι της Ηφαιστου έχει τέσσερα ισομηκή ανοίγματα που καλύπτουν μεγάλο ποσοστό πρόσοψης. Έχει ύψος 6.10μ. και μήκος 13.10μ. Στεγάζει τρία διαφορετικά καταστήματα. Στο πρώτο γωνιακό άνοιγμα εμπόριο αθλητικών ειδών, το επόμενο παραπλεύρως εμπόριο υπόδησης και στη συνέχεια το επόμενο εμπόριο αξεσουάρ ένδυσης. Το κτίσμα βρίσκεται σε καλή κατάσταση. Έχει ανακαινιστεί πρόσφατα. Δεν φέρει διακοσμητικά στοιχεία. Τα ρολλά ασφαλείας είναι μεταλλικά και αλουμινίου. Οι μόνες φθορές του επιχρήσματος είναι τριχοειδείς ρωγμές και graffiti. Τα στοιχεία του φέροντος οργανισμού, πιθανολογείται ότι είναι από σκυρόδεμα. Στεγάζεται από τετράριχτη στέγη με κεραμίδια, βυζαντινού τύπου. Από τις επεμβάσεις που έχουν γίνει, έχουν αφαιρεθεί τα παλαιά υφασμάτινα και κυματοειδή στέγαστρα, καθώς και πινακίδες επωνυμίας. Έχουν τοποθετηθεί τραπεζοειδείς και υφασμάτινες τέντες σύγχρονης τεχνολογίας. Το κτήριο αρχιτεκτονικά χαρακτηρίζεται ως λαϊκό.
