**ΤΕΧΝΟΛΟΓΙΚΟ ΕΚΠΑΙΔΕΥΤΙΚΟ ΙΔΡΥΜΑ ΔΥΤΙΚΗΣ ΕΛΛΑΔΑΣ**  
**ΣΧΟΛΗ ΤΕΧΝΟΛΟΓΙΚΩΝ ΕΦΑΡΜΟΓΩΝ**  
**ΤΜΗΜΑ ΠΟΛΙΤΙΚΩΝ ΜΗΧΑΝΙΚΩΝ Τ.Ε.**

**ΠΤΥΧΙΑΚΗ ΕΡΓΑΣΙΑ**

**ΑΝΑΠΛΑΣΗ**  
**ΟΔΟΥ ΗΦΑΙΣΤΟΥ ΚΑΙ ΠΛΑΤΕΙΑΣ**  
**ΑΒΗΣΣΥΝΙΑΣ**

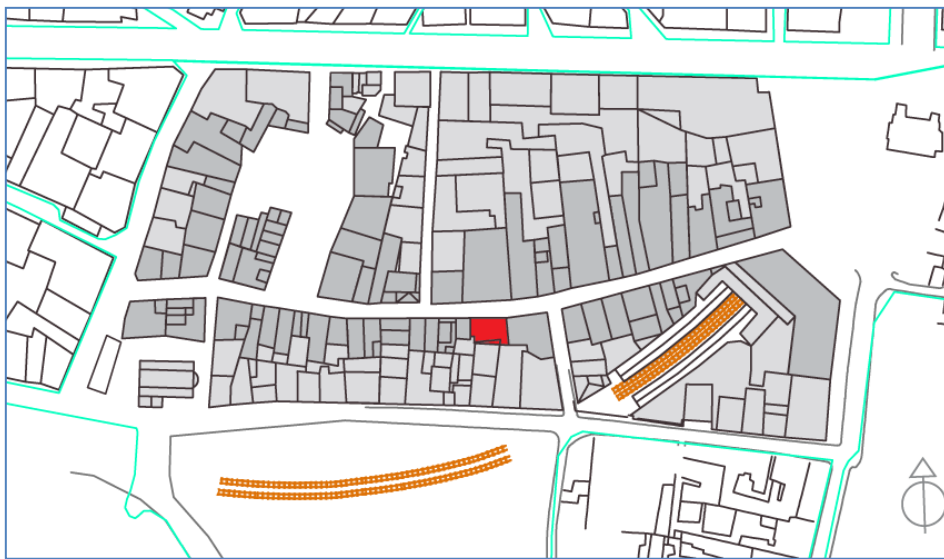
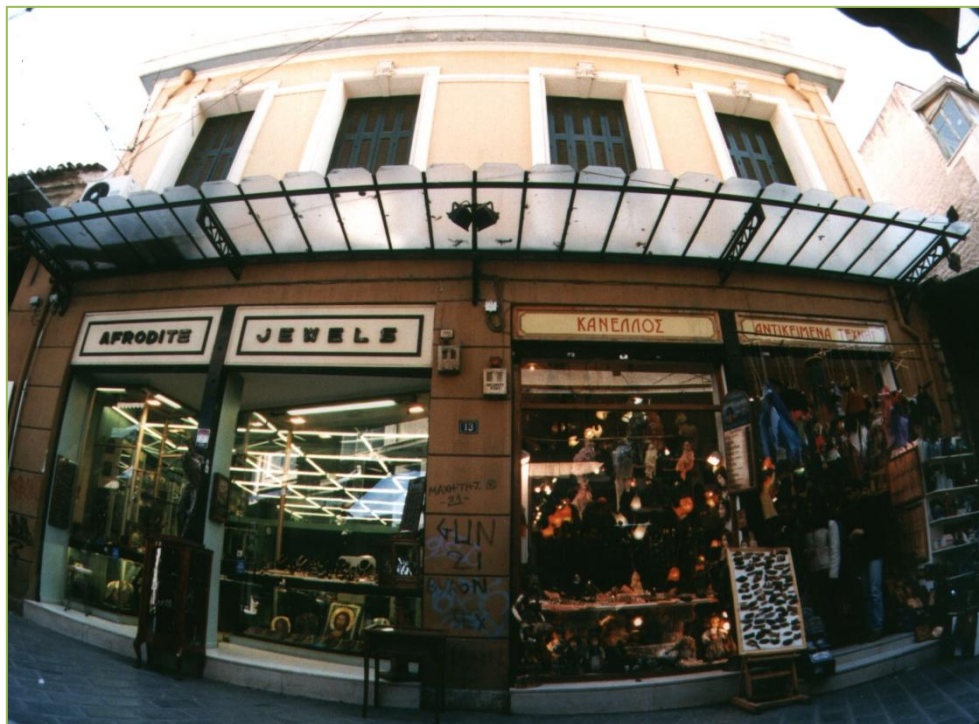
## Ηφαίστου 13β

Το εκλεκτιστικό κτήριο της οδού Ηφαίστου στον αριθμό 13β, δεσπόζει ένα μονόοροφο κτίσμα με κεραμοσκεπή. Έχει μία κύρια όψη, πλάτους 11.30μ. και ύψους 9.40μ. χωρίς την στέγαση. Το κτήριο το διέπουν οι κανόνες της συμμετρίας καθώς στο ισόγειο έχει τέσσερα ισομερή ανοίγματα. Τα δύο αριστερά καλύπτονται με ένα ενιαίο ρολλό ασφαλείας αλουμινίου και ξεχωριστά το καθένα με ατομικό. Επίσης τρέχουν σε όλο το μήκος ταινίες με εσοχές ανά εβδομήνα πόντους περίπου. Εμπροσθέν του φέρει σκέπαστρο γυάλινο με μεταλλική στήριξη. Στον όροφο εδράζονται τέσσερα ανοίγματα διακοσμημένα περιμετρικά με ταινία που προεξέχει και στέφονται με κίανοκρανοειδές έμβλημα. Στις άκρες του καταλήγει σε ημιπεσσούς. Στην κατάληξη του κτηρίου τρέχει σε όλο το μήκος προεκταμένο γείσο με σπείρες σκοτίες. Προεξέχουν καθ' ύψος οι κολόνες του φέροντος οργανισμού. Το χρώμα του κτηρίου είναι ώχρα με λευκές λεπτομέρειες. Η υφιστάμενή του κατάσταση είναι καλή με εξαίρεση σημάδια υγρασίας στην στέγη της όψης. Μερικές αποκολλήσεις επιχρίσματος και φθορές από graffiti. Τα κουφώματα στον όροφο είναι ξύλινα ενώ στο ισόγειο μεταλλικά. Μαρμάρινα στοιχεία συναντούμε μόνο στις βαθμίδες των εισόδων των καταστημάτων. Αριστερά στο κοσμηματοπωλείο και δεξιά στο εμπόριο τουριστικών ειδών. Ο φέρων οργανισμός είναι από σκυρόδεμα. Από μεταγενέστερες επεμβάσεις έχει προστεθεί ένα ακόμη ρολλό προστασίας, συσκευές κλιματισμού που αλλοιώνουν την όψη. Επίσης έχει επικαλυφθεί το επίχρισμα με νέο. Το κτίσμα θεωρείται αρχιτεκτονικά λαϊκό.

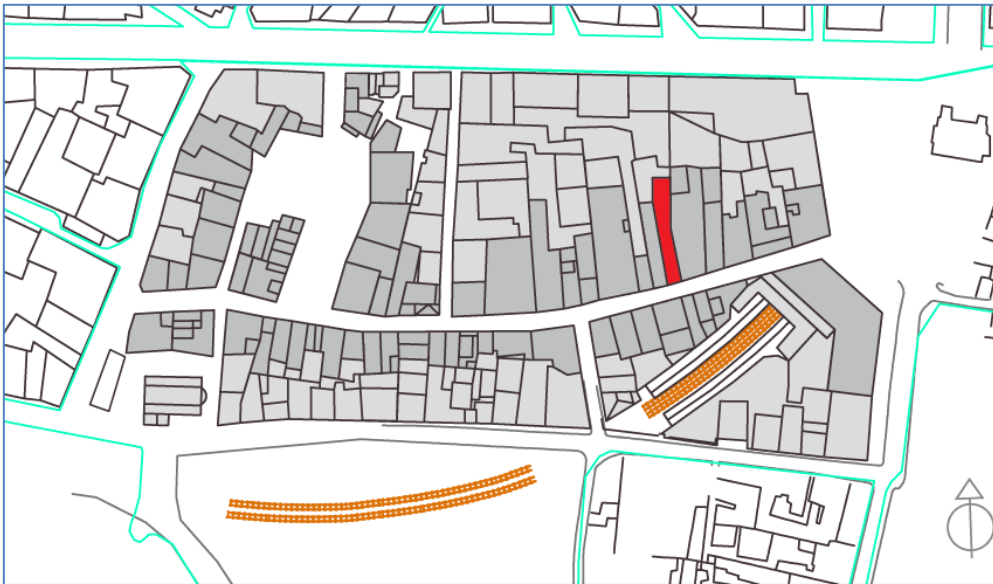
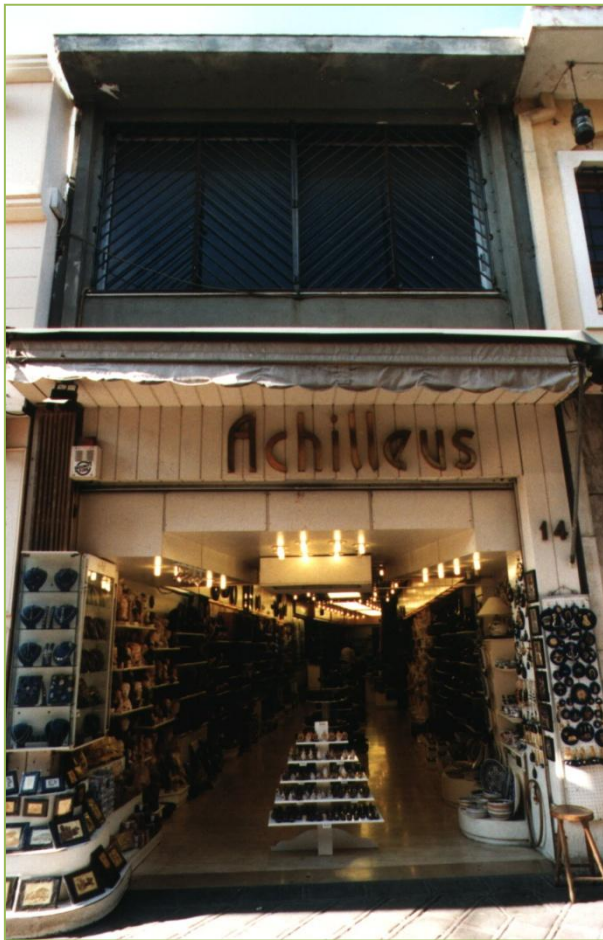
## Ηφαίστου 14

Το κτήριο στην οδό Ηφαίστου 14 χαρακτηρίζεται από τον ρυθμό πολλών νεότερων κτηρίων που έχει ο πεζόδρομος. Πρόκειται για ένα μονοόροφο κτίσμα που ως στέγαση χρησιμοποιεί πλακοδοκό. Το μήκος της όψης του είναι 4.40μ. και το ύψος φτάνει τα 8 μέτρα. Στο ισόγειο και τον όροφο στεγάζει καταστήματα εμπορίας ένδυσης και υπόδησης. Η πρόσοψη στο τμήμα του ορόφου, στο μεγαλύτερο μέρος της, καλύπτεται από άνοιγμα που χωρίζεται σε μικρότερης κλίμακας τετραγωνοειδείς υαλοπίνακες. Η κάλυψη του ανοίγματος είναι από διαφανές ύφασμα απορρόφησης ηλιακών ακτινοβολιών. Στο ισόγειο υπάρχει σε όλο το άνοιγμα του φέροντος οργανισμού ρολλό προστασίας αλουμινίου. Το σκέπαστρό του είναι από σκυρόδεμα με μαρμάρινη άνω επένδυση, το ίδιο επαναλαμβάνεται και στον όροφο. Υπάρχει υφασμάτινη τέντα με ελεγχόμενο μήκος. Τα κουφώματα είναι μεταλλικά. Η κατάσταση του κτηρίου είναι καλή. Στο κτίσμα από μεταγενέστερες επεμβάσεις έχουν αντικατασταθεί τα κουφώματα και η επένδυση του τοιχείου. Το χρώμα έχει τροποποιηθεί σε σκούρο γκρι. Αρχιτεκτονικά θεωρείται ως νεωτέρου ρυθμού.

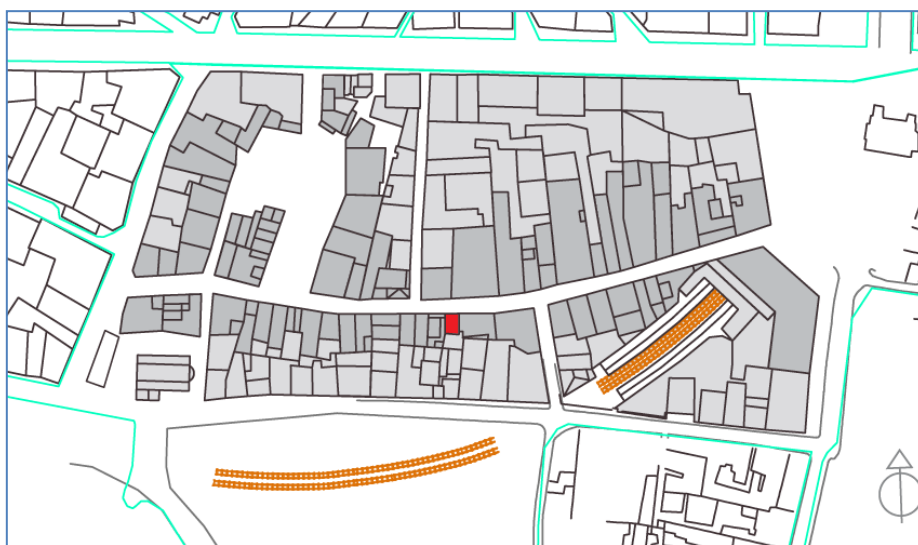
## Ηφαίστου 15

Το κτήριο με τον αριθμό 15 στην οδό Ηφαίστου είναι ένα ισόγειο κτίσμα με μονόρυχτη στέγη. Η όψη του έχει πλάτος 4.90μ. και ύψος 4.20μ. χωρίς την κεραμοσκεπή. Το ισόγειο και η ημιόροφος του κτηρίου χρησιμοποιούνται ως κατάστημα εμπορίου ένδυσης. Η όψη του καλύπτεται εξ ολοκλήρου από ένα άνοιγμα και μια πινακίδα επωνυμίας με ρολλό προστασίας αλουμινίου. Καλύπτεται από γυάλινο ενισχυμένο σιδήρου σκέπαστρο με μεταλλική καλλιτεχνικά επιμελημένη στήριξη. Το κτήριο βρίσκεται σε καλή εξωτερική κατάσταση. Τα κουφώματα είναι μεταλλικά και υπάρχει μαρμάρινο στοιχείο στην ποδιά του ανοίγματος. Ο φέρων οργανισμός του κτηρίου είναι λιθόκτιστος. Από μεταγενέστερες επεμβάσεις δεν έχει αλλοιωθεί η εικόνα του κτηρίου καθώς οι αλλαγές που έχουν γίνει είναι η αντικατάσταση σκέπαστρου από κυματωειδές ελενίτ και η αντικατάσταση των βυζαντινών κεραμιδιών. Οι φθορές του είναι κυρίως λόγω graffiti. Το κτίσμα χαρακτηρίζεται ως λαϊκό.

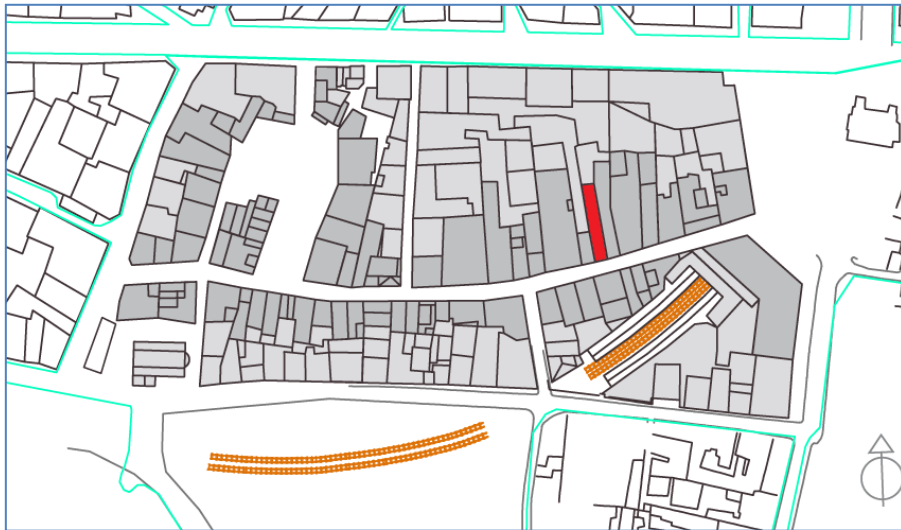
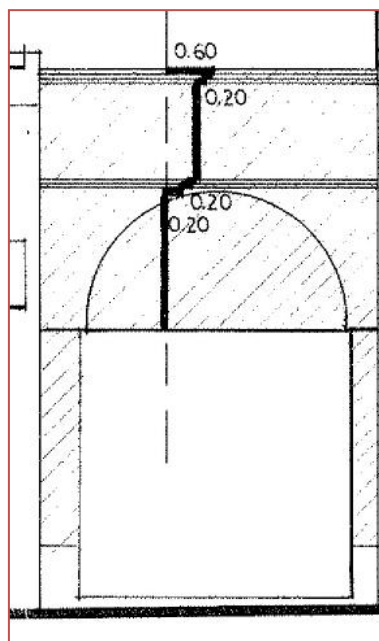
## Ηφαίστου 16

Το κτίσμα στον αριθμό 16 στην οδό Ηφαίστου απαρτίζεται απ' το ισόγειο μέρος και έναν όροφο. Στέφεται από πλακοδοκό. Το πλάτος της όψης του είναι 4.30μ. και το ύψος 7.90μ. Η πρόσοψή του αποτελείται από ένα ενιαίο άνοιγμα στο ισόγειο που καλύπτει όλη την επιφάνεια της εισόδου. Το πάνω μέρος καλύπτεται από πινακίδα επωνυμίας. Το σκέπαστρο που στεγάζει την είσοδο είναι από γυαλί και στηρίζεται με σιδεροδοκό σχήματος Η. Μια δεύτερη υφασμάτινη τέντα εδράζεται στην όψη και η βάση της ξεκινά ένα μέτρο πάνω από την γύαλινη. Οι χώροι του κτηρίου φιλοξενούν κατάστημα εμπορίου ποδηλάτων. Ο όροφος είναι εξ ολοκλήρου στηριγμένος σε μεταλλικούς κοιλοδοκούς. Η ανακαίνιση του κτηρίου έχει αλλοιώσει σε μεγάλο βαθμό την αρχική του όψη. Έχει αφαιρεθεί η επένδυση μαρμάρου στα τοιχεία, η καμάρα του ανοίγματος στον όροφο και τα δύο επιπέδου γείσα. Έχει αντικατασταθεί το ρολλό ασφαλείας. Το χρώμα της πρόσοψης έχει αλλαχθεί από κρεμ σε γκρι και έχουν προστεθεί σκέπαστρα. Ο φέρων οργανισμός του κτηρίου είναι μεταλλικός θεωρείται αρχιτεκτονικά νεώτερο.

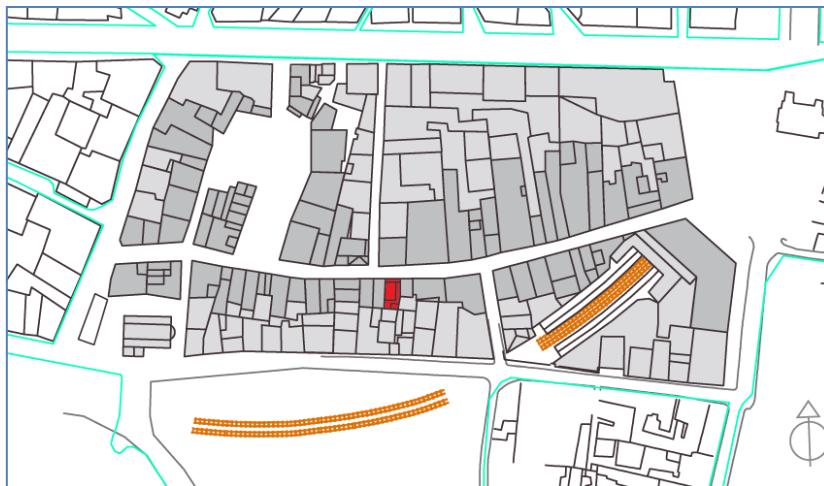
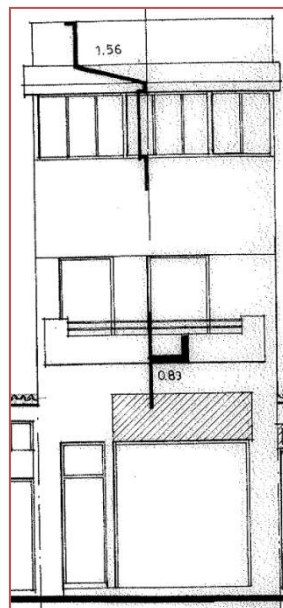
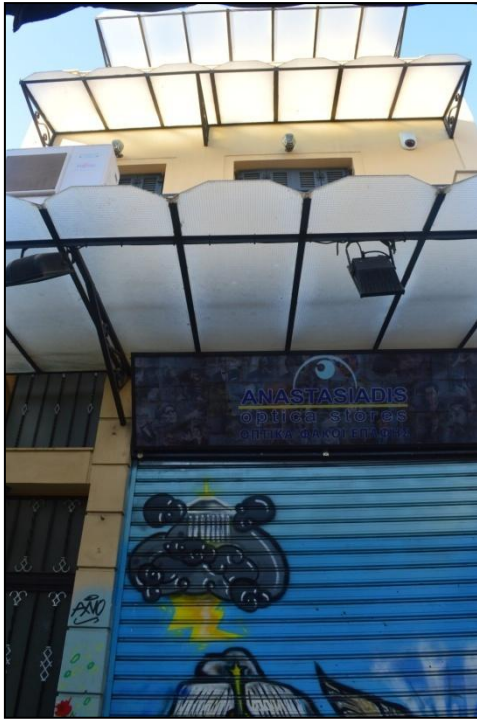
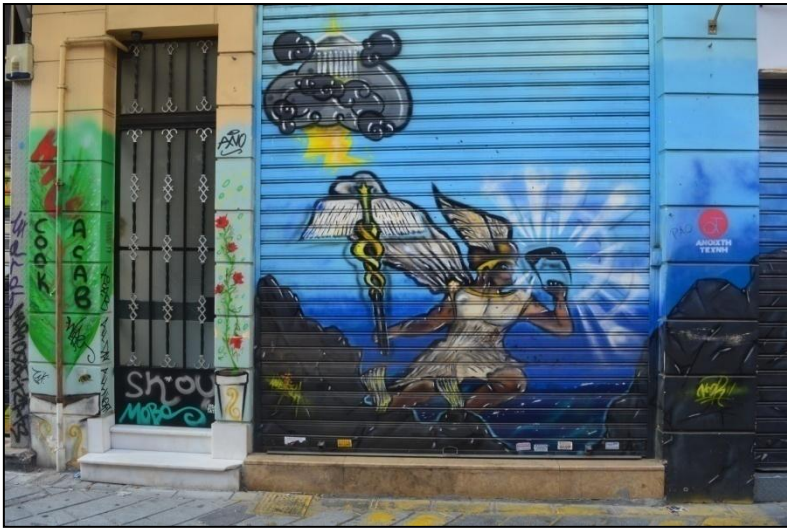
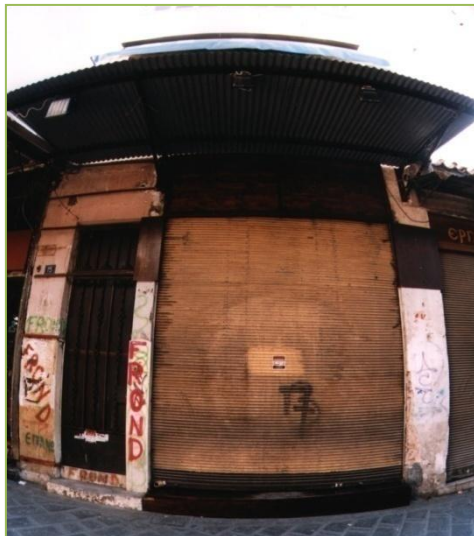
## Ηφαίστου 17

Το κτήσµα στην οδό Ηφαίστου 17 αποτελείται από ισόγειο και δύο ορόφους. Το πλάτος της κύριας όψης είναι 5.4µ. και το ύψος 13.40µ. χωρίς το δώµα. Ο πρώτος και ο δεύτερος ακολουθούν τον ίδιο ρυθµό. Τα µήκη των μετόπων τους είναι σε διαφορετικό µήκος. Αποτελούνται από ένα άνοιγµα του παραθύρου και µια θύρα. Και τα δύο επίπεδα καλύπτονται από στέγαστρο γυάλινο µε µεταλλική στήριξη. Στον πρώτο όροφο υπάρχει πρόβολος ενώ στο δεύτερο όχι. Το δώµα στεγάζεται από µονόρυχτη κεραµοσκεπή και η στέψη της όψης από πλακοδοκό. Το ισόγειο έχει αριστερά ένα άνοιγµα θύρας και δεξιά άνοιγµα µε ρολό προστασίας αλλουµινίου. Καλύπτεται από στέγαστρο ίδιου τύπου µε των ορόφων. Η χρήση του είναι εµπορίας οπτικών ειδών. Η πρόσοψη του είναι σε καλή εξωτερική κατάσταση αφού έχει πραγµατοποιηθεί πρόσφατα ανακαίνιση. Οι µόνες φθορές που αλλιώνουν την όψη είναι από graffiti. Αποτέλεσµα αυτής, η αντικατάσταση του ρολού ασφαλείας και σκεπάστρων. Η επένδυση του εξωτερικού τοιχείου και η διακόσµηση µε ταινίες εσοχών που τρέχουν σε όλη την όψη. Έχει πραγµατοποιηθεί επένδυση µαρµάρων και αλλαγή χρώµατος σε κίτρινη ώχρα. Τα κουφώµατα είναι ξύλινα και µεταλλικά στο ισόγειο διακοσµητικά στοιχεία παρουσιάζονται στις πόρτες µε µεταλλικούς ρόµβους και ηµικύκλια. Ο φέρων οργανισµός του είναι από οπλισµένο σκυρόδεµα. Αρχιτεκτόνικα θεωρείται ως λαϊκό.

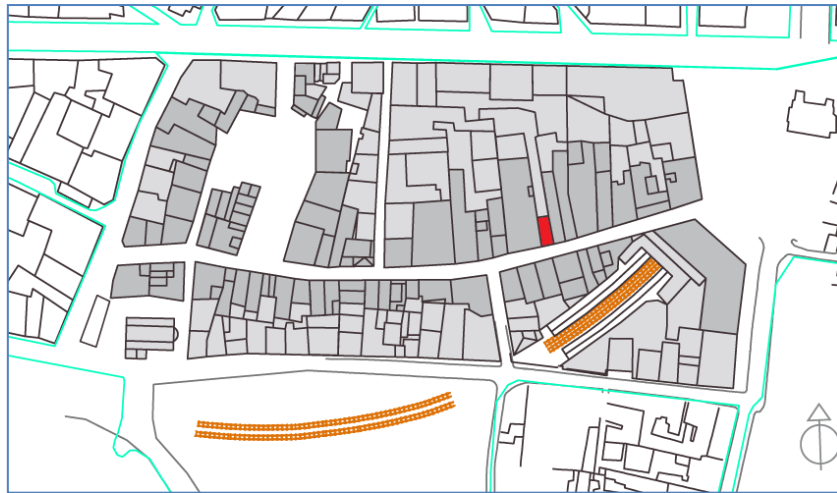
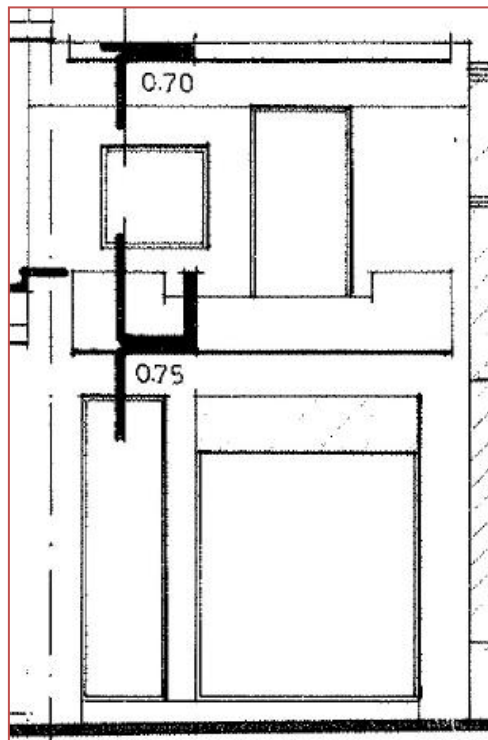
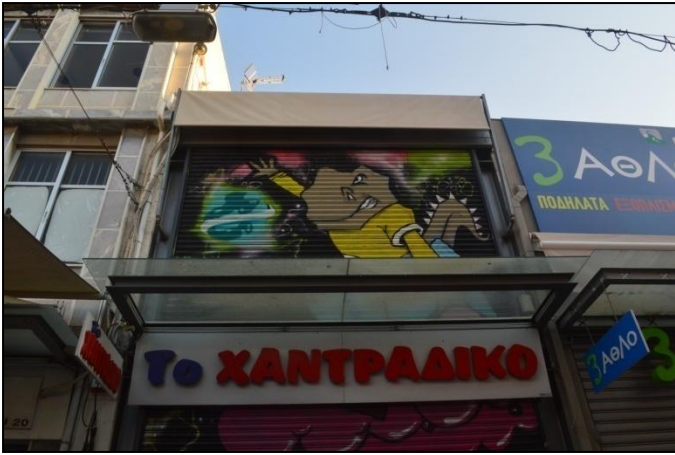
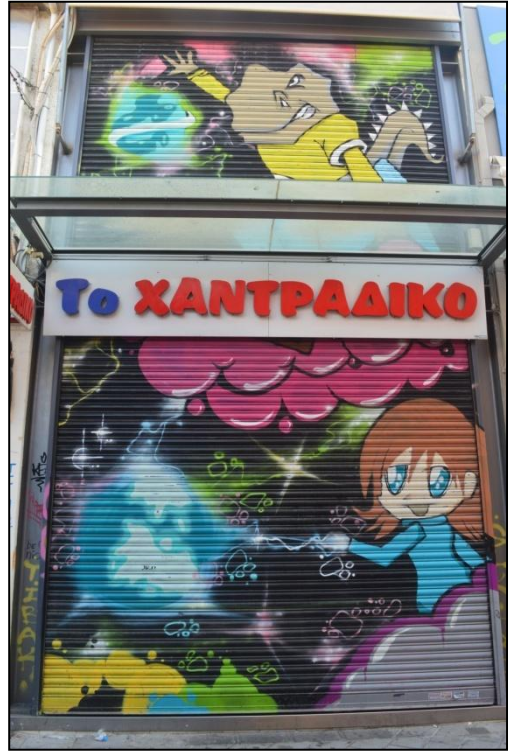
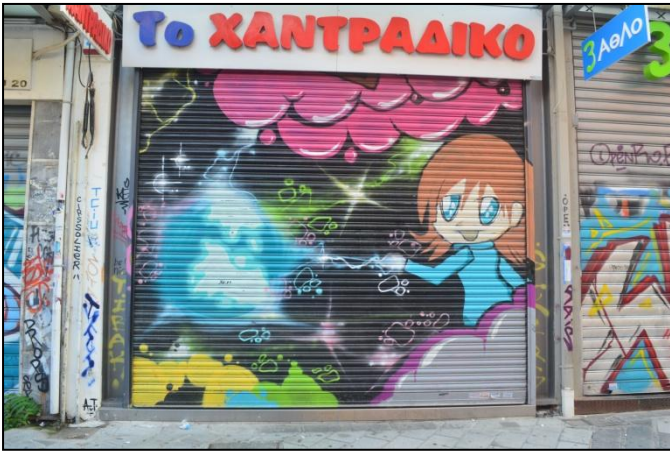
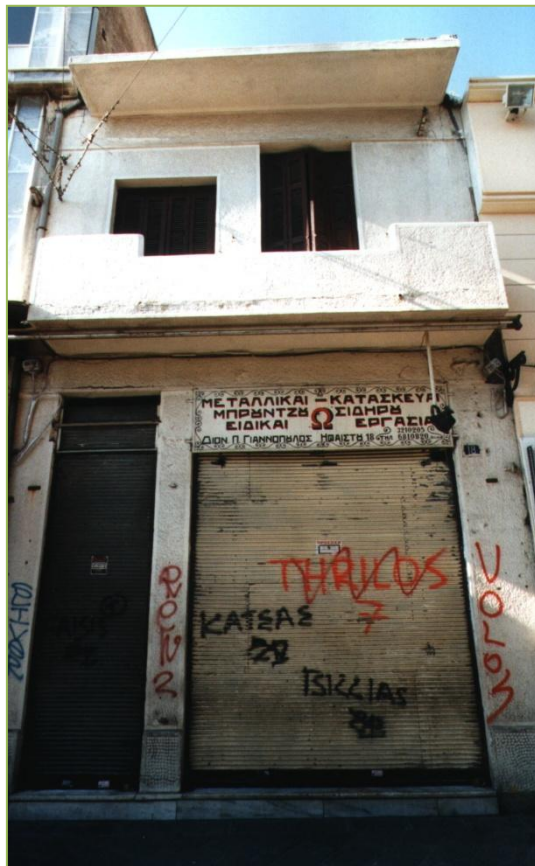
## Ηφαίστου18

Το κτήριο στον αριθμό 18 είναι μία σιδηροκατασκευή. Αποτελείται από ισόγειο και όροφο. Έχει δύο ανοίγματα που καλύπτουν το μεγαλύτερο μέρος της πρόσοψης και έχει πλάτος 4.5μ. και ύψος 8μ. Η χρήση του καταστήματος είναι για εμπορία ειδών καλλοπισμού. Το ισόγειο στεγάζεται από γυάλινο σκέπαστρο με μεταλλική στήριξη ομοίου της διπλανής. Ο όροφος από υφασμάτινη τέντα. Τα δύο ρολλά προστασίας στην όψη του κτηρίου είναι αλουμινίου. Η κατάσταση του είναι καλή και η όψη του έχει αλλιωθεί εξ' ολοκλήρου άφου από την επέμβαση που έχει γίνει το προηγούμενο κτήσμα κατεδαφίστηκε. Το ύψος όμως του κτηρίου παρέμεινε σχετικά το ίδιο. ο φέρων οργανισμός του είναι από μέταλλο και το χρώμα του γκρι. Το κτήριο θεωρείται ως νεότερο.

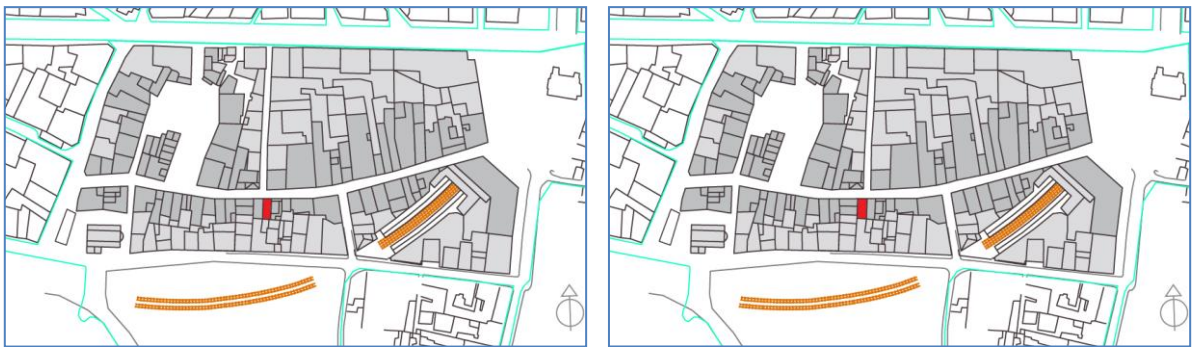
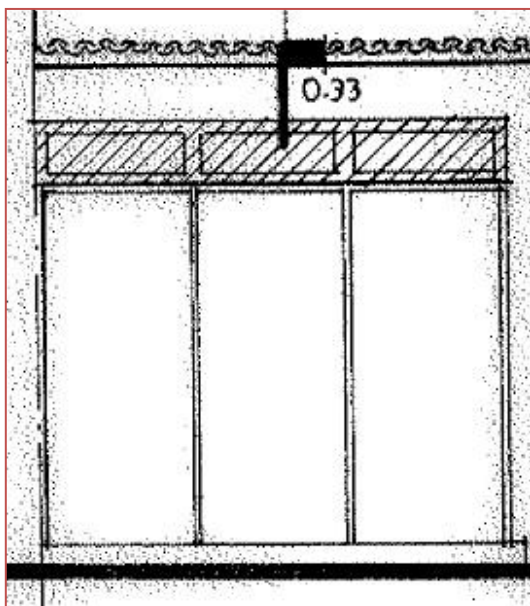
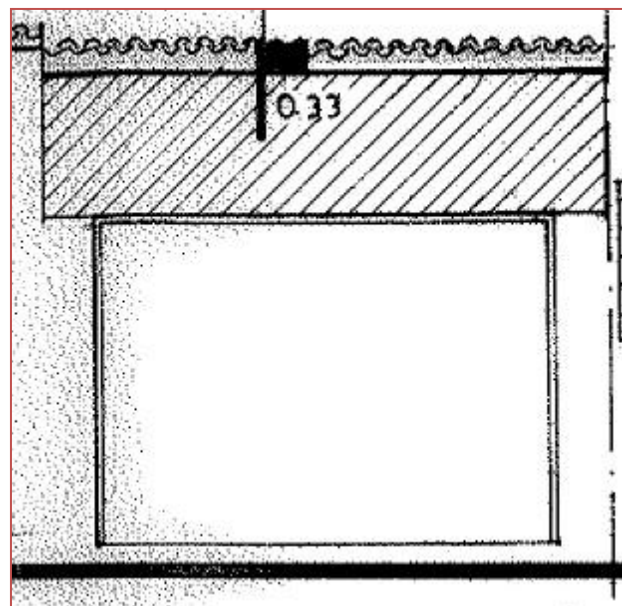
## Ηφαίστου 19 α,β

Τα κτήρια στην οδό Ηφαίστου 19α,β αποτελούνται από ένα ισόγειο κατάστημα με ημιόροφο και στεγάζονατι από μονόρυχτι στέγη. Το Α έχει πλάτος 4.30μ. ενώ ύψος 5.70μ. και το Β 5μ. και 5.70μ. Τα δύο κτήρια στο ισόγειο τους χρησιμοποιείται ως κατάστημα εμπορίας τουριστικών ειδών. Ένα άνοιγμα αντίστοιχα και στα δύο μαγαζιά καλύπτει την είσοδο ενώ ο ημιόροφος σκεπάζεται από πινακίδες. Το σκέπαστρο στο 19α είναι γυάλινο με μεταλλική υποστήριξη ενώ στο 19β είναι μεταλλικό. Ο τύπος κεραμοσκεπής που στεγάζει το α είναι με κεραμίδια ρωμαϊκού τύπου και στο β κυματοειδής μεταλλική λαμαρίνα. Τα ρολλά προστασίας είναι αλουμινίου. Από μεταγενέστερες επεμβάσεις το 19β δεν έχει αλλαχθεί η όψη του σε αντίθεση με το α. Τα τρία ανοίγματα ενοποιήθηκαν σε ένα και αντικαταστάθηκε σκέπαστρο ελενίτ με νέο. Η υφιστάμενη κατάσταση τους είναι καλή. Ο φέρων οργανισμός του κτηρίου είναι από οπλισμένο σκυρόδεμα. Αρχιτεκτονικά θεωρούνται λαϊκά.

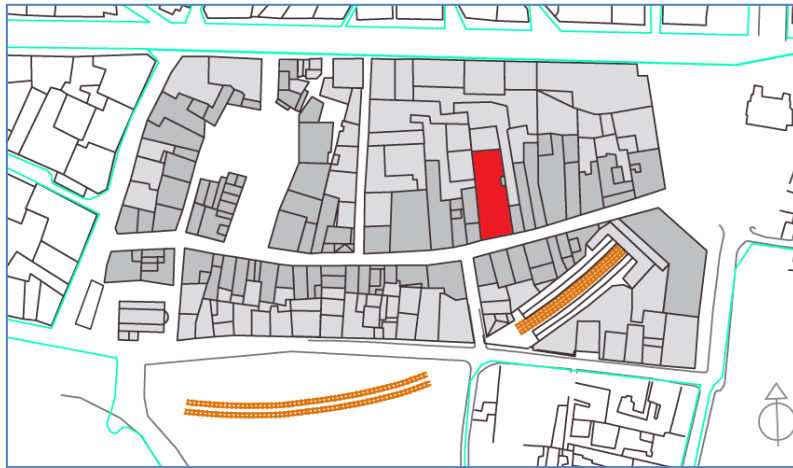
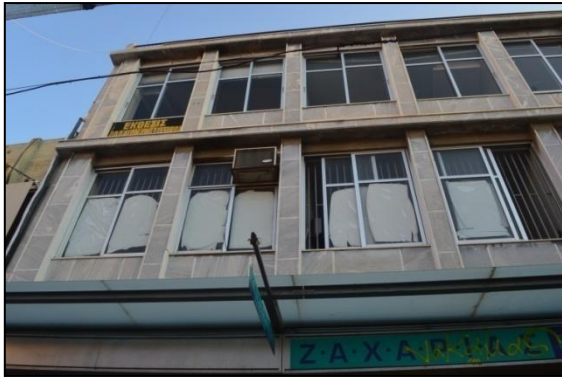
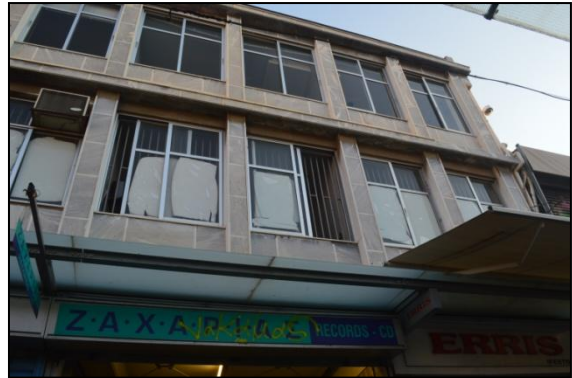
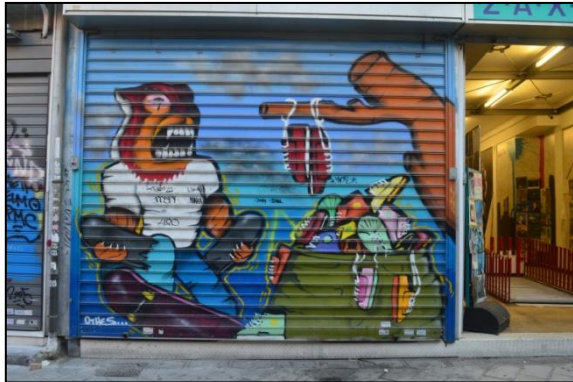
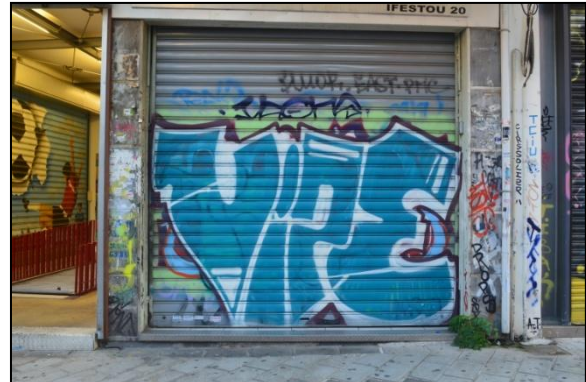
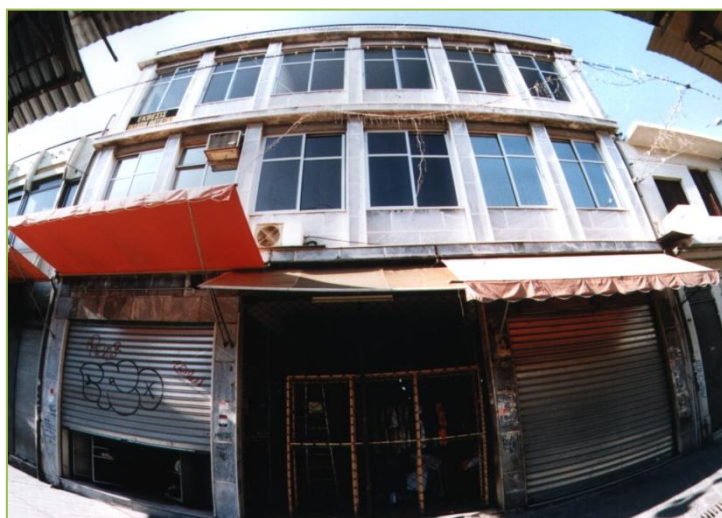
## Ηφάιστου 20

Το διώροφο κτήριο στην οδό Ηφάιστου 20 έχει πλάτος 12.4μ. και ύψος 10.80μ. Στο πρώτο όροφο εδράζονται τρία ισομέρη που καλύπτουν όλη την έκταση του. Το κεντρικό άνοιγμα είναι στοά που οδηγεί σε εσωτερικό αίθριο. Τα πλαϊνά από αυτό χρησιμοποιούνται ως καταστήματα εμπορίας αξεσουάρ ένδυσης. Στο δεύτερο όροφο υπάρχουν έξι συνεχή ανοίγματα. Το υπόγειο μέρος του κτιρίου δεν γνωστοποιείται η χρήση του. Γυάλινο σκέπαστρο καλύπτει το κάτω μέρος της όψης με μεταλλική στήριξη πλακοδοκών σχήματος Η. Η κατάσταση του κτηρίου είναι καλή. Εξωτερικά έχει γίνει επένδυση με μάρμαρο, σε όλο το ύψος της πρόσοψης. Εξέχουν μαρμάρινα στοιχεία ανάμεσα και πλάγια από τα ανοίγματα. Τα κουφώματα είναι αλλουινινίου ενώ τα ρολλά προστασίας του ισογείου μεταλλικά. Φθορές υπάρχουν λόγω υγρασίας στα γείσα των ορόφων και λόγω graffiti στο κάτω μέρος. Από μεταγενέστερες επεμβάσεις έχουν αφαιρεθεί υφασμάτινες τέντες. Έχουν προσθεθεί πινακίδες επωνυμίας και ρολό ασφαλείας μεγαλύτερων διαστάσεων. Ο φέρων οργανισμός είναι από σκυρόδεμα και το κτήριο θεωρείται νεώτερο.

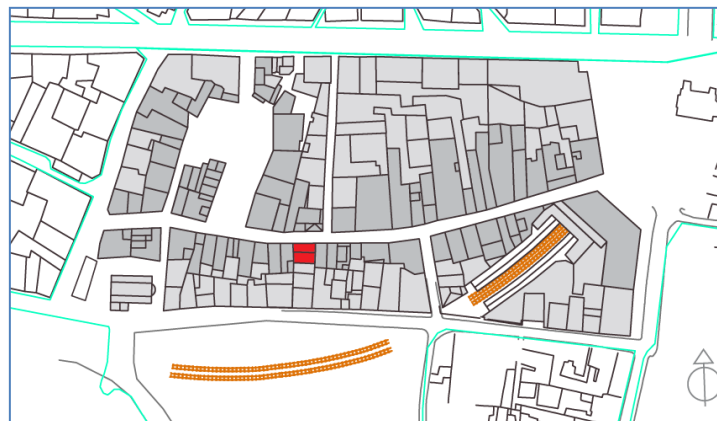
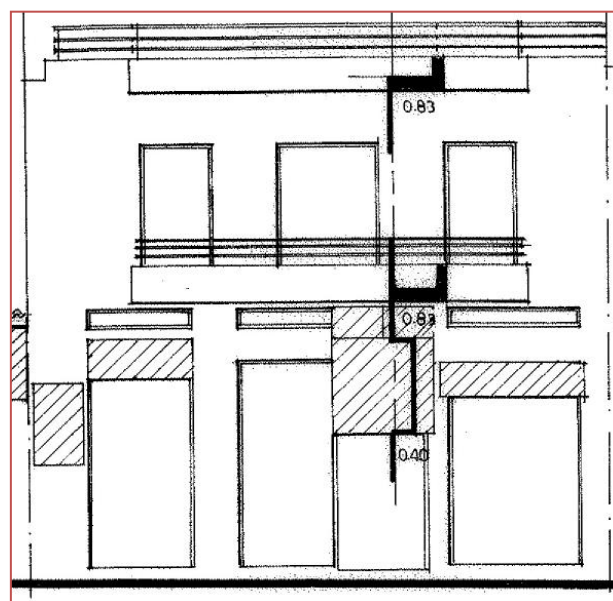
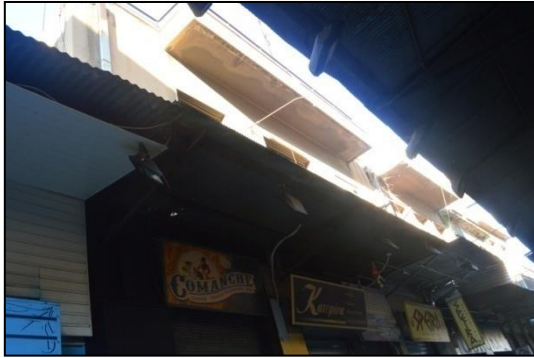
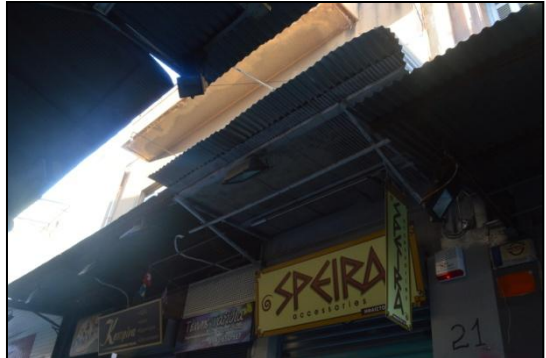
## Ηφαίστου 21

Το κτήριο με αριθμό 21 στην οδό Ηφαίστου αποτελείται από ισόγειο, όροφο, και δώμα. Στεγάζεται με πλακοδοκό. Το πλάτος της όψης είναι 9.60μ. και το ύψος 9.50μ.. Τα στοιχεία της όψης είναι συμμετρικά καθώς στον όροφο υπάρχουν τρία ανοίγματα με μεταλλική προστασία και πρόβολος στην επέκταση αυτών. Το ισόγειο έχει τέσσερα ανοίγματα που στεγάζουν κατάστημα (από αριστερά) εμπορίας ένδυσης, είδη καπνιστού, αξεσουάρ ένδυσης. Το πάνω μέρος του κρύβεται από πινακίδες επωνυμίας και καλύπτεται από σκέπαστρα με μεταλλική κυματοειδής λαμαρίνα που υποστηρίζονται με μεταλλικά στοιχεία. Το κτίριο εξωτερικά βρίσκεται σε μέτρια κατάσταση καθώς υπάρχουν φθορές από υγρασία στους προβόλους και στο πάνω όροφο. Τριγωνειδής ρωγμές και αποκολήσεις κοματιών του σκυροδέματος. Το χρώμα της πρόσοψης είναι άχρα αφού δεν μπορεί να προσδιοριστεί λόγω της κακής του κατάστασης. Υπάρχει διάβρωση του μεταλλικού στοιχείου στον σωλήνα της υδροροής και στα κυκλιδώματα. Τα κουφώματα του κτηρίου είναι ξύλινα και μεταλλικά όπως και τα ρολλά προστασίας που είναι από μέταλλο. Μαρμάρινα στοιχεία υπάρχουν στις ποδιές των ανοιγμάτων. Οι μορφές που αλλιώνουν την όψη του κτήσματος είναι οι πινακίδες, τα στέγαστρα, και οι μονάδες κλιματισμού. Οι μόνες επεμβάσεις που έχουν γίνει σε σχέση με το παρελθόν είναι, η τοποθέτηση σκεπάστρου, οι πινακίδες και οι αλλαγή ρολλού προστασίας σε αλουμινίου σε δύο από τα τέσσερα ανοίγματα. Ο φέρων οργανισμός του κτηρίου είναι από οπλισμένο σκυρόδεμα. Αρχιτεκτονικά θεωρείται ως νεώτερο κτήριο.

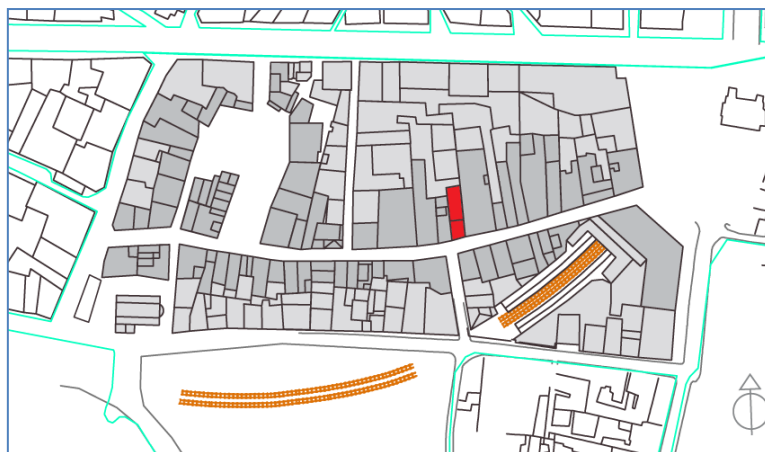
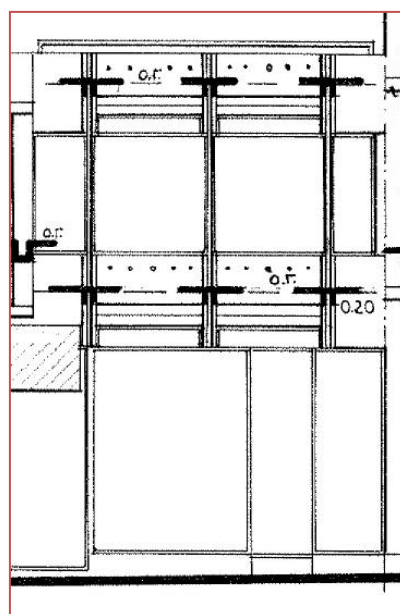
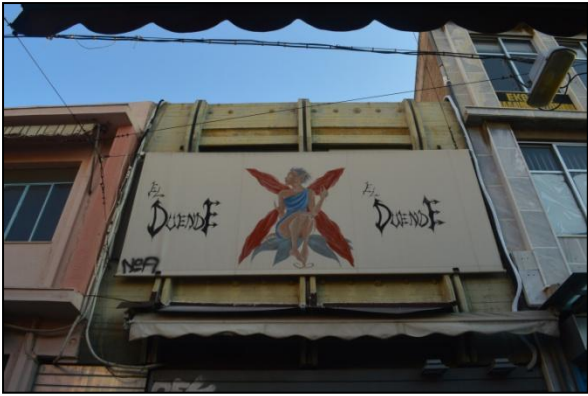
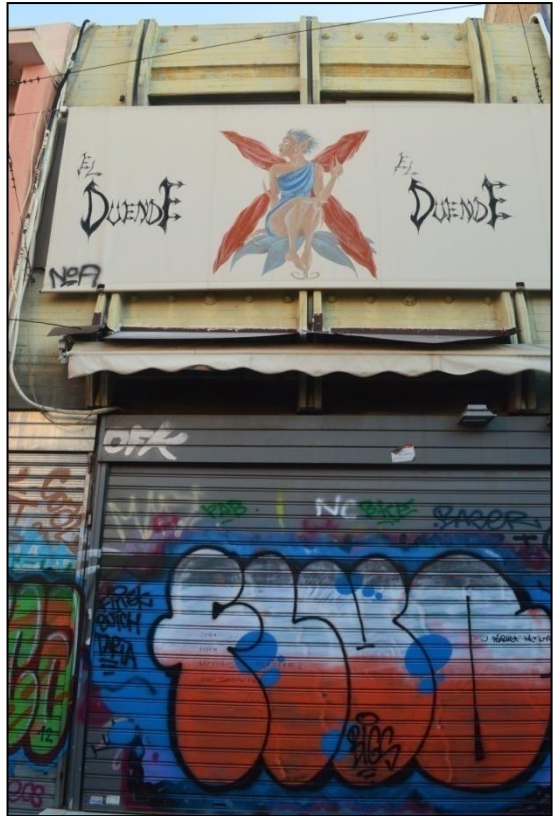
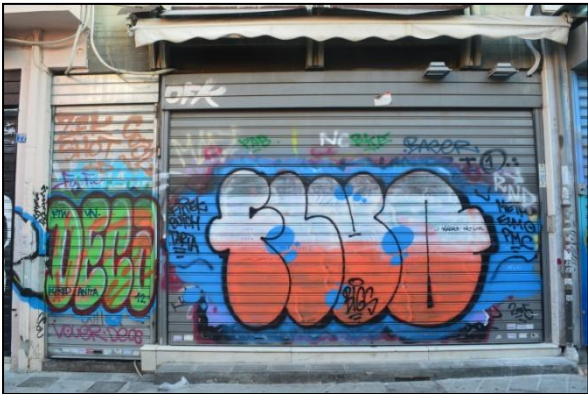
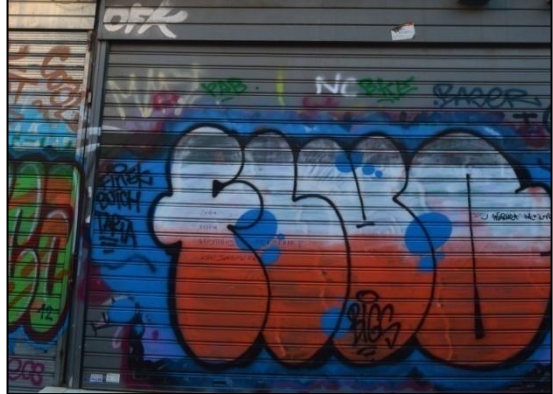
## Ηφαίστου 22α

Το κτήριο στον αριθμό 22α είναι μία ιδιόρυθμη κατασκευή καθώς η όψη του είναι ιδιαίτέρως μορφοποιημένη. Το πλάτος της όψης του είναι 5.90μ. και το ύψος του είναι 8.20μ..

Αποτελείται από υπόγειο, ισόγειο και όροφο και στέφεται με πλακοδοκό. Στο ισόγειο στεγάζει κατάστημα εμπορίας τουριστικών αντικειμένων και έναν χώρο όπου δεν χρησιμοποιείται. Στον όροφο εκτείνεται ένα άνοιγμα που καλύπτει όλο το μήκος της όψης και το διατρέχουν τρία κατακόρυφα μεταλλικά στοιχεία που η κατάληξη τους περιβάλλονται από πολυγωνικές εξωχές που ανάμεσα αυτών υπάρχουν μεταλλικά σύμβολα. Στην στέγη τους υπάρχουν παράλληλα μεταλλικά στοιχεία. Το άνοιγμα καλύπτεται από υφασμάτινη επιφάνεια. Στο ισόγειο του καταστήματος υπάρχει ένα εννιαίο ρολό ασφαλείας αλουμινίου κι ακόμη ένα σε διαστάσεις θύρας που οδηγεί στον όροφο. Τα δύο ανοίγματα στεγάζονται από υφασμάτινο ρολό. Η όψη του κτηρίου είναι σε μέτρια κατάσταση καθώς υπάρχουν φθορές από υγρασία σε όλη την επιφάνεια και φθορές λόγω graffiti. Διάβρωση μεταλλικών στοιχείων κι αλλίωση χρώματος της πρόσοψης. Τα κουφώματα είναι μεταλλικά και δεν υπάρχουν εξώστες. Οι εργασίες ανακαίνισης που έχουν διεξαχθεί στο κτίριο έχουν αντικαταστήσει το υφασμάτινο σκέπαστρο και τα ρολλά προστασίας. Παλαιότερα υπήρχαν τέσσερα ανοίγματα και είχε προστεθεί πινακίδα στο όροφο. Τα στοιχεία του φέροντος οργανισμού είναι από οπλισμένο σκυρόδεμα. Αρχιτεκτονικά θεωρείται ως νεότερο κτήριο.

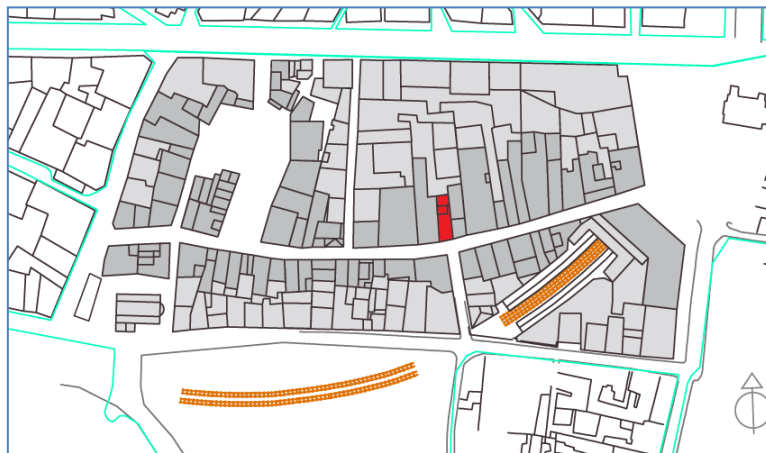
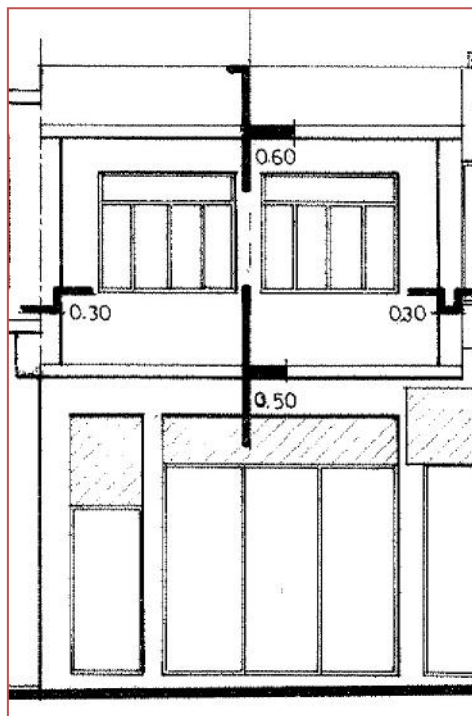
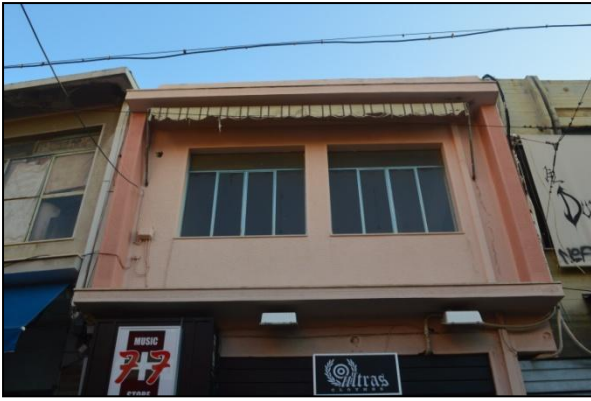
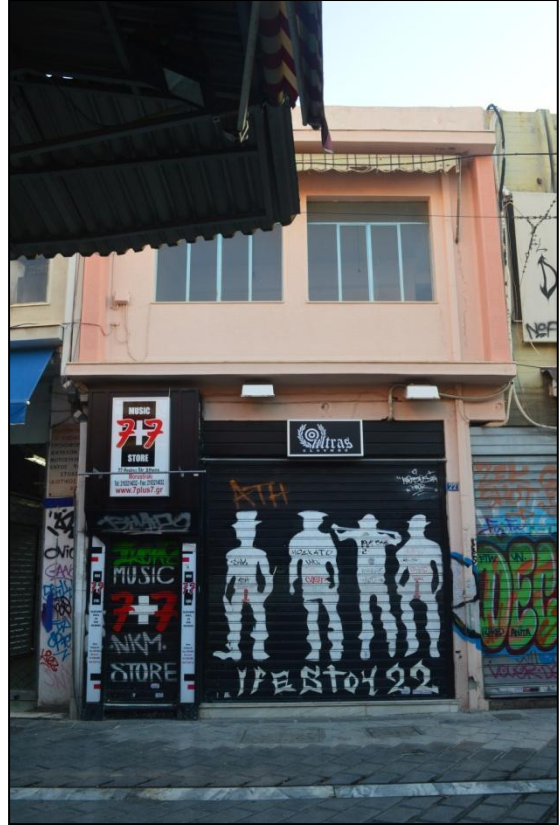
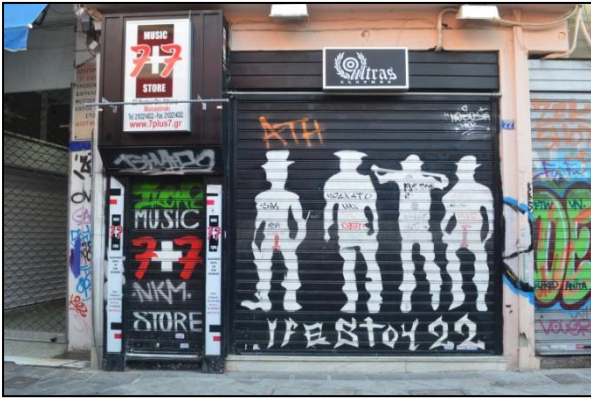
## Ηφαίστου 22β

Το κτήριο στον αριθμό 22β έχει πλάτος στο ισόγειο 5.20μ., στο όροφο 5.60μ. και ύψος 8.30μ.. Έχει υπόγειο, ισόγειο, και όροφο. Στεγάζει κατάστημα εμπορίας δίσκων μουσικής ένδυσης και στον όροφο αποθηκευτικό χώρο. Το ισόγειο τμήμα της όψης αποτελείται από μία θύρα που οδηγεί στο ισόγειο και το υπόλοιπο κομμάτι είναι ένα εννιαίο άνοιγμα. Ο όροφος απαρτίζεται από δύο ανοίγματα παραθύρων με διακοσμητικές προεξοχές που το πλαισιώνουν και στεγάζεται με υφασμάτινη τέντα. Τα κουφώματα του κτιρίου είναι μεταλλικά και τα ρολλά ασφαλείας αλουμινίου. Επένδυση μαρμάρου υπάρχει στους μικρούς προβόλους, στις ποδιές των παραθύρων και των ανοιγμάτων του ισογείου. Το εξωτερικό τοιχείο είναι λαξευτό. Η κατάσταση του κτηρίου είναι σχετικά καλή. Παρόλο τις επεμβάσεις που έχουν γίνει μεταγενέστερα υπάρχουν εμφανή σημάδια στην όψη από τις παλαιότερες. Τα στοιχεία που αλλιώνουν την όψη είναι οι πινακίδες επονομίας, τα φωτιστικά σώματα, οι υφασμάτινες τέντες και οι καλωδιώσεις. Σε σχέση με την αρχική μορφή του έχει αλλαχθείτο χρώμα της όψης σε πορτοκαλί-ροζ δύο τόνων. Έχουν αφαιρεθεί τα κουφώματα του ισογείου και έχει τοποθετηθή ρολό ασφαλείας αλουμινίου. Ο φέρων οργανισμός είναι από οπλισμένο σκυρόδεμα και θεωρείται ως νεώτερο κτίσμα.

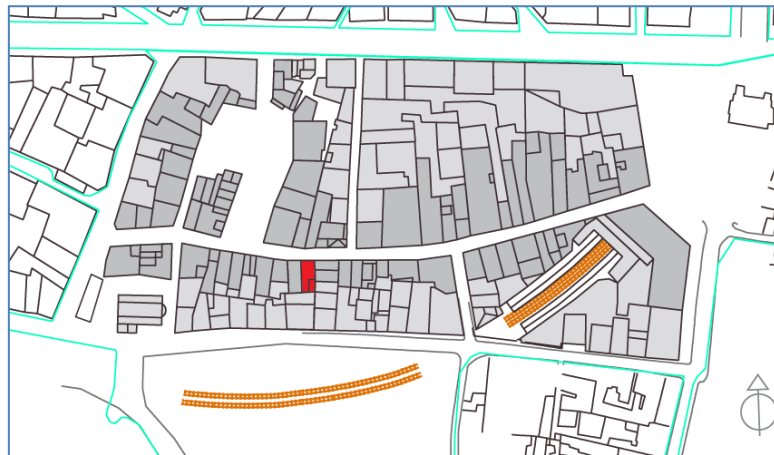
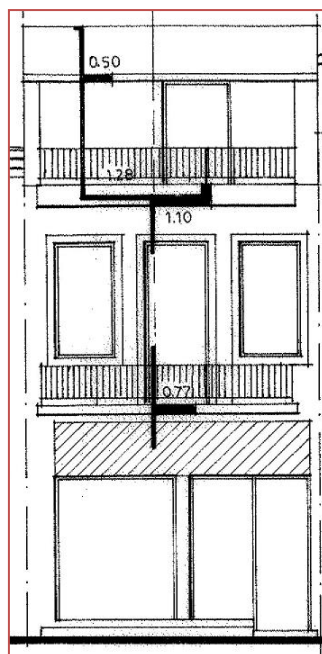
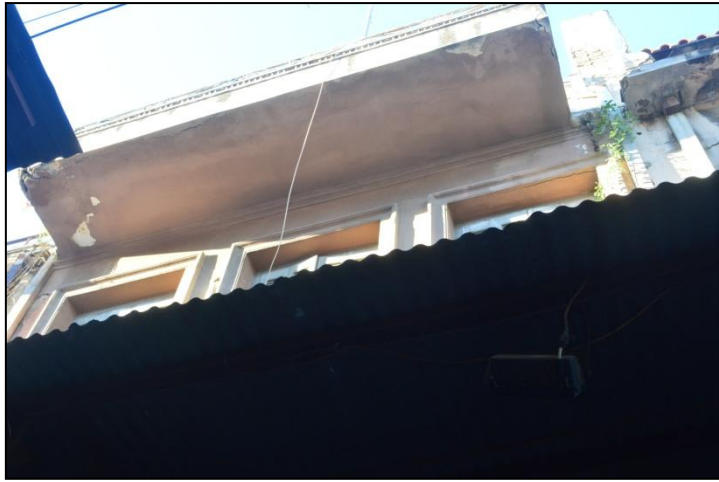
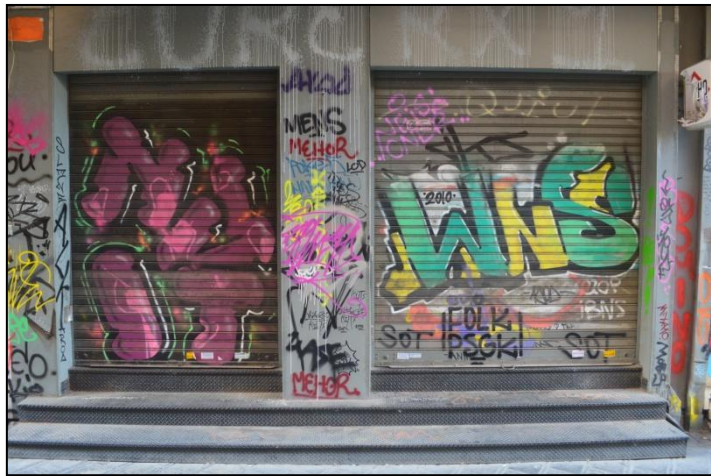
## Ηφαίστου 23

Το κτήριο στον αριθμό 23 της Ηφαίστου αποτελείται από υπόγειο, ισόγειο, και όροφο. Η όψη του έχει πλάτος 5.30μ. και ύψος 11.70μ.. Ο όροφος διαμορφώνεται από τρία ανοίγματα συμμετρικά ως προς το κεντρικό άξονα του κτιρίου. Στο κέντρο είναι η θύρα για την έξοδο στον πρόβολο του και εκατέρωθεν της τα παράθυρα. Τα κεκλιδώματα του προβόλου είναι μεταλλικά. Το ισόγειο του κτιρίου αποτελείται από δύο ανοίγματα που κατέχουν όλο το πλάτος της όψης. Στεγάζεται από σκέπαστρο μεταλλικής κυματοειδής λαμαρίνας με μεταλλική στήριξη. Τρεις κλήμακες στην είσοδο του καταστήματος είναι με μεταλλική επένδυση. Το κατάστημα που φιλοξενείται είναι εμπορίας ένδυσης. Το κτήριο βρίσκεται σε μέτρια κατάσταση αφού έχει φθορές από υγρασία, αποκολλήσεις επιχρίσματος, τριχοειδής και πιο βαθιές ρωγμές και αλλίωση χρώματος λόγω graffiti. Τα κουφώματα είναι μεταλλικά στο ισόγειο και ξύλινα στον όροφο. Διακοσμητικά στοιχεία στο κτίριο υπάρχουν στα κυκλιδώματα του εξώστη, στην στέψη του ορόφου με ταινίες γείσου και στα πλαίσια των ανοιγμάτων του ορόφου. Από μεταγενέστερες επεμβάσεις στο κτίσμα έχουν αντικατασταθεί τα ρολλά ασφαλείας σε αλουμινίου και τα κεκλιδώματα του ορόφου. Έχει καλυφθεί η είσοδος για το υπόγειο τμήμα και έχει αλλαχθεί το χρώμα από ώχρα σε γκρι. Ο φέρων οργανισμός του κτηρίου είναι από οπλισμένο σκυρόδεμα και χαρακτηρίζεται ως λαϊκό.

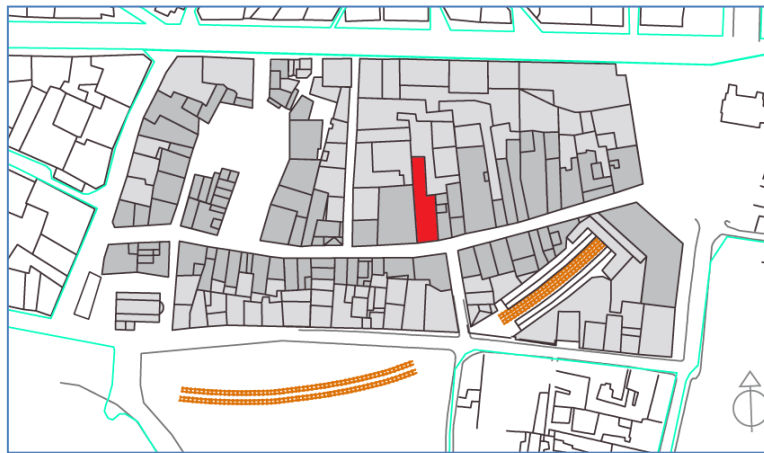
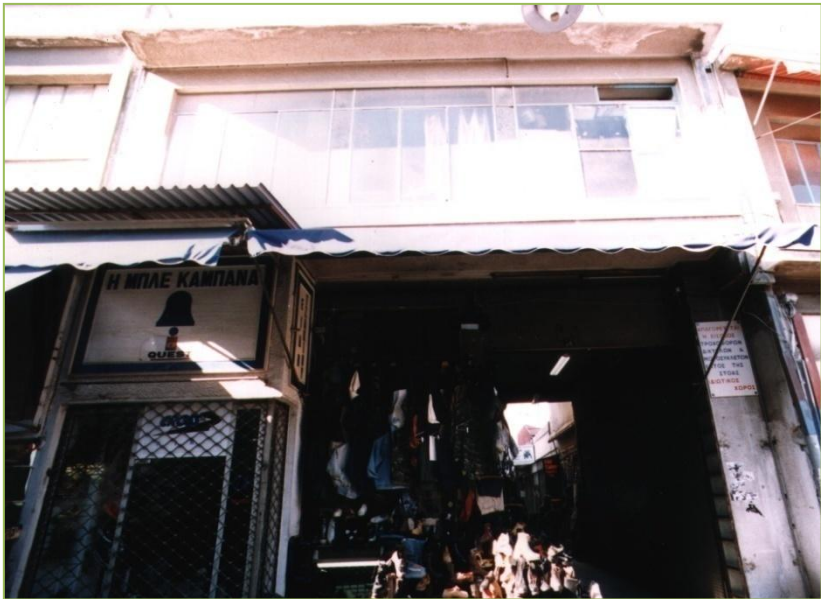
## Ηφαίστου 24

Το κτήριο στον αριθμό 24 επι της οδού Ηφαίστου, είναι ένα μονοόροφο κτίσμα με στοά που οδηγεί σε αίθριο. Η πρόσοψή του έχει μήκος 8.40μ. και ύψος 8.00μ. Το τμήμα του ορόφου καλύπτεται σε μεγάλο ποσοστό από άνοιγμα με υαλοπίνακες. Στο ισόγειο υπάρχουν τρεις θύρες. Τα καταστήματα που στεγάζονται αριστερά είναι εμπορίας υποδημάτων. Δεξιά υπάρχει στοά που οδηγεί σε εμπορικά καταστήματα στο αίθριο. Το σκέπαστρο που το καλύπτει είναι υφασμάτινο αναδιπλούμενο και αριστερά μεταλλικό τραπεζοειδούς σχήματος. Η υφιστάμενη κατάσταση του κτηρίου είναι μέτρια. Υπάρχουν φθορές από υγρασία, σημάδια και αφαίρεση στοιχείων από παλαιότερες επεμβάσεις. Διάβρωση μεταλλικών στοιχείων και αλλοίωση χρώματος λόγω graffiti. Από ανακαίνιση που έχει γίνει στο κτήριο έχει αντικατασταθεί το κούφωμα στον όροφο και έχει τοποθετηθεί μονάδα κλιματισμού. Στοιχεία όπως καλωδιώσεις, σκέπαστρα, πινακίδες αλλοιώνουν την όψη του. Τα κουφώματα είναι μεταλλικά και τα ρολλά ασφαλείας αλουμινίου. Μαρμάρινα στοιχεία υπάρχουν στους προβόλους και στις ποδιές. Ο φέρων οργανισμός του κτηρίου είναι από οπλισμένο σκυρόδεμα και το κτήριο θεωρείται αρχιτεκτονικά νεώτερο κτίσμα.

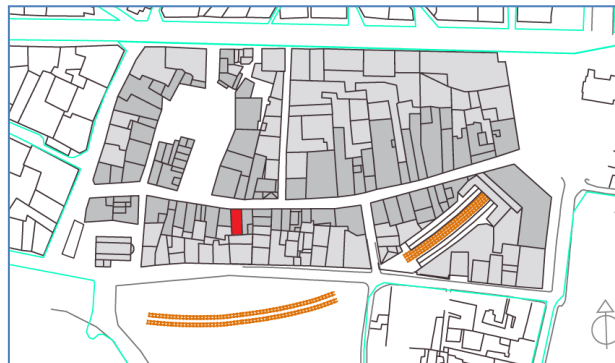
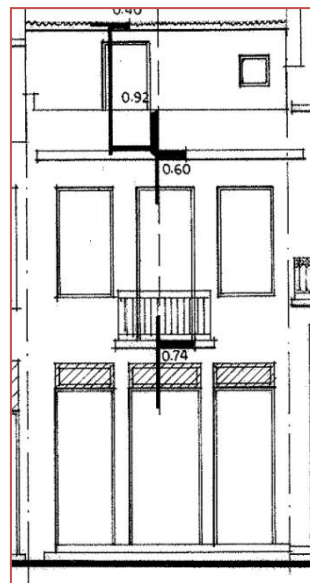
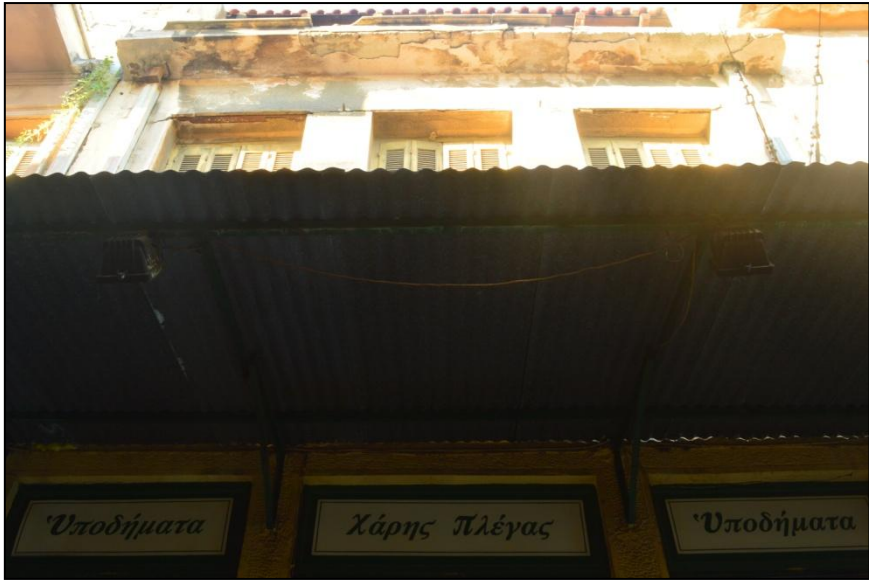
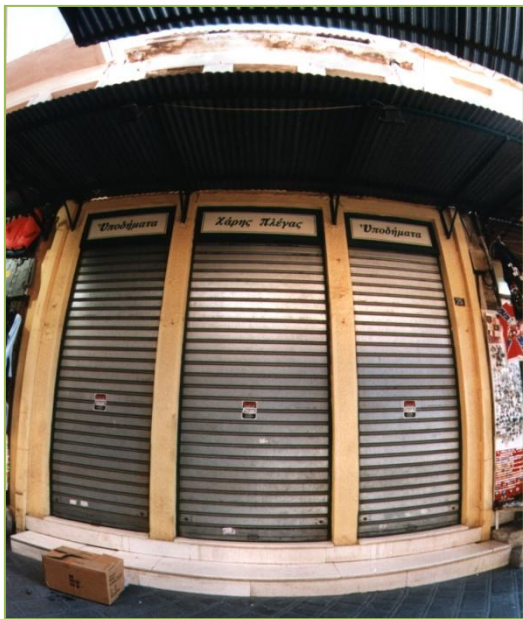
## Ηφαίστου 25

Το κτήριο στον αριθμό 25 στον πεζόδρομο της Ηφαίστου είναι ένα κτίσμα που αποτελείται από ισόγειο, όροφο και δώμα. Το πλάτος της πρόσοψής του είναι 5.30μ. και το ύψος 9.30μ. χωρίς το δώμα και την κεραμοσκεπή. Η μορφή της όψης ακολουθεί κανόνες συμμετρίας όπου στον όροφο υπάρχουν τρία ανοίγματα, μία μεσαία θύρα και δύο παράθυρα δεξιά και αριστερά. Ο πρόβολος περιορίζεται γύρω από το άνοιγμα της θύρας καθώς φέρει μεταλλικά κικλιδώματα. Υπάρχει ένας ακόμα μικρότερης κλίμακας πρόβολος στην στέψη της. Το ισόγειο τμήμα αποτελείται από τρία ορθογώνια ανοίγματα που καλύπτουν όλο το ύψος και το πλάτος της όψης. Φέρουν στην κορυφή τους πινακίδες επωνυμίας και καλύπτονται από ρολλό ασφαλείας αλουμινίου. Τα τοιχεία της πρόσοψης είναι επεξεργασμένα με τεχνητή λάξευση και είναι χρώματος ανοιχτό λαδί. Το δώμα στεγάζεται από δίρυχη στέγη. Τα κουφώματα στο ισόγειο είναι αλουμινίου, στον όροφο είναι ξύλινα και στο δώμα μεταλλικά. Μαρμάρινα στοιχεία στο κτήριο υπάρχουν στις ποδιές των ανοιγμάτων, στους προβόλους και στις κλίμακες κατά την είσοδο του καταστήματος. Τα καταστήματα που φιλοξενεί είναι εμπόριας υποδημάτων. Η υφιστάμενη κατάσταση του κτηρίου είναι κακή. Στο τμήμα του ορόφου υπάρχουν αποκολλήσεις επιχρίσματος και σκυροδέματος με αποτέλεσμα την διάβρωση του οπλισμού και των ενισχύσεων στα πρέκια των ανοιγμάτων. Υπάρχει αποκόλληση μαρμάρων και βαθιές συνεχείς ρωγμές στα άκρα των ανοιγμάτων. Επίσης φθορές λόγω υγρασίας και graffiti. Τα κεραμίδια είναι ρωμαϊκού τύπου. Απο μεταγενέστερες επεμβάσεις στο κτήριο υπάρχει αλλοίωση της όψης του, από την προσθήκη δώματος και σκεπάστρου στο ισόγειο του κτηρίου. Ο φέρων οργανισμός είναι από οπλισμένο σκυρόδεμα. Το κτίσμα αρχιτεκτονικά χαρακτηρίζεται λαϊκό.
