**ΤΕΧΝΟΛΟΓΙΚΟ ΕΚΠΑΙΔΕΥΤΙΚΟ ΙΔΡΥΜΑ ΔΥΤΙΚΗΣ ΕΛΛΑΔΑΣ**  
**ΣΧΟΛΗ ΤΕΧΝΟΛΟΓΙΚΩΝ ΕΦΑΡΜΟΓΩΝ**  
**ΤΜΗΜΑ ΠΟΛΙΤΙΚΩΝ ΜΗΧΑΝΙΚΩΝ Τ.Ε.**

**ΠΤΥΧΙΑΚΗ ΕΡΓΑΣΙΑ**

**ΑΝΑΠΛΑΣΗ**  
**ΟΔΟΥ ΗΦΑΙΣΤΟΥ ΚΑΙ ΠΛΑΤΕΙΑΣ**  
**ΑΒΗΣΣΥΝΙΑΣ**

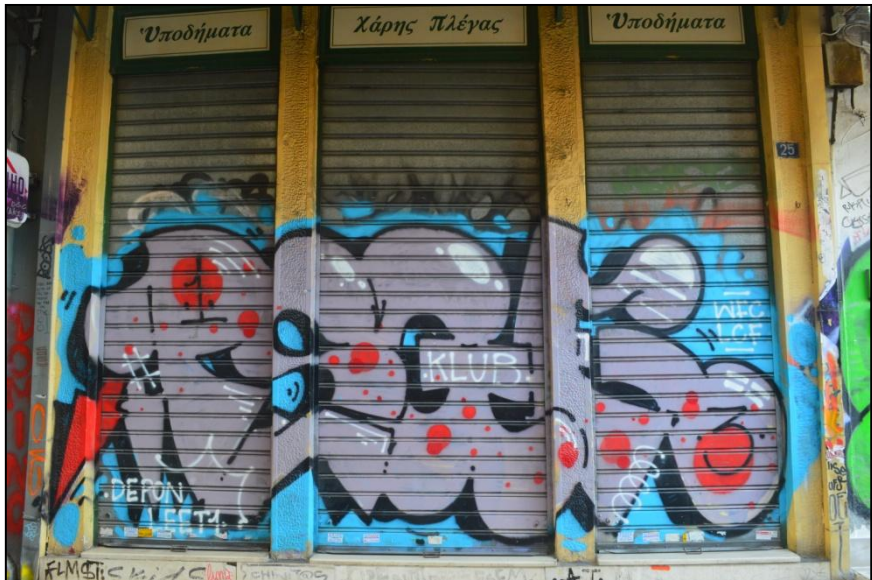
## Ηφαίστου 25

Το κτήριο στον αριθμό 25 στον πεζόδρομο της Ηφαίστου είναι ένα κτίσμα που αποτελείται από ισόγειο, όροφο και δώμα. Το πλάτος της πρόσοψής του είναι 5.30μ. και το ύψος 9.30μ. χωρίς το δώμα και την κεραμοσκεπή. Η μορφή της όψης ακολουθεί κανόνες συμμετρίας όπου στον όροφο υπάρχουν τρία ανοίγματα, μία μεσαία θύρα και δύο παράθυρα δεξιά και αριστερά. Ο πρόβολος περιορίζεται γύρω από το άνοιγμα της θύρας καθώς φέρει μεταλλικά κικλιδώματα. Υπάρχει ένας ακόμα μικρότερης κλίμακας πρόβολος στην στέψη της. Το ισόγειο τμήμα αποτελείται από τρία ορθογώνια ανοίγματα που καλύπτουν όλο το ύψος και το πλάτος της όψης. Φέρουν στην κορυφή τους πινακίδες επωνυμίας και καλύπτονται από ρολλό ασφαλείας αλουμινίου. Τα τοιχεία της πρόσοψης είναι επεξεργασμένα με τεχνητή λάξευση και είναι χρώματος ανοιχτό λαδί. Το δώμα στεγάζεται από δίρυχη στέγη. Τα κουφώματα στο ισόγειο είναι αλουμινίου, στον όροφο είναι ξύλινα και στο δώμα μεταλλικά. Μαρμάρινα στοιχεία στο κτήριο υπάρχουν στις ποδιές των ανοιγμάτων, στους προβόλους και στις κλίμακες κατά την είσοδο του καταστήματος. Τα καταστήματα που φιλοξενεί είναι εμπόριας υποδημάτων. Η υφιστάμενη κατάσταση του κτηρίου είναι κακή. Στο τμήμα του ορόφου υπάρχουν αποκολλήσεις επιχρίσματος και σκυροδέματος με αποτέλεσμα την διάβρωση του οπλισμού και των ενισχύσεων στα πρέκια των ανοιγμάτων. Υπάρχει αποκόλληση μαρμάρων και βαθιές συνεχείς ρωγμές στα άκρα των ανοιγμάτων. Επίσης φθορές λόγω υγρασίας και graffiti. Τα κεραμίδια είναι ρωμαϊκού τύπου. Απο μεταγενέστερες επεμβάσεις στο κτήριο υπάρχει αλλοίωση της όψης του, από την προσθήκη δώματος και σκεπάστρου στο ισόγειο του κτηρίου. Ο φέρων οργανισμός είναι από οπλισμένο σκυρόδεμα. Το κτίσμα αρχιτεκτονικά χαρακτηρίζεται λαϊκό.

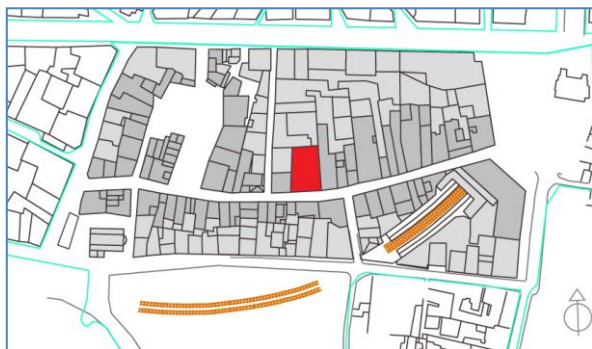
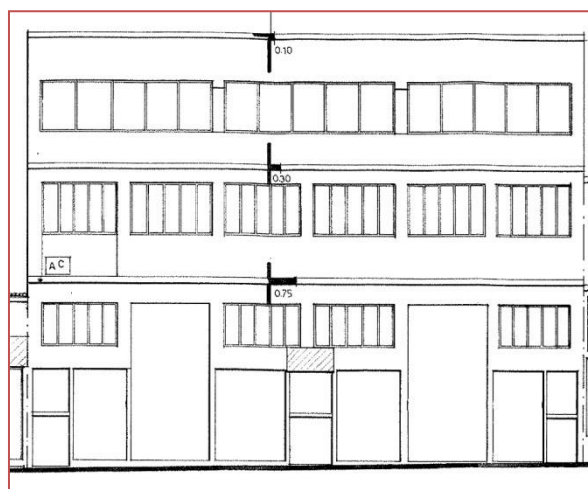
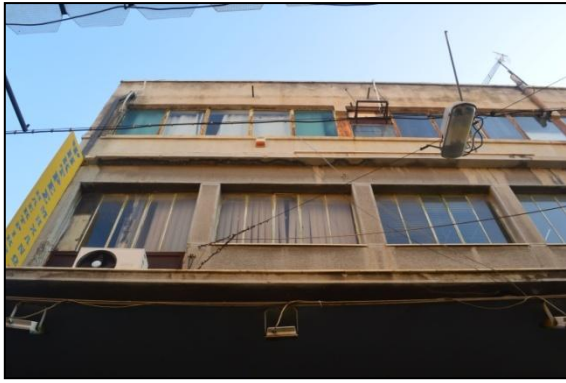
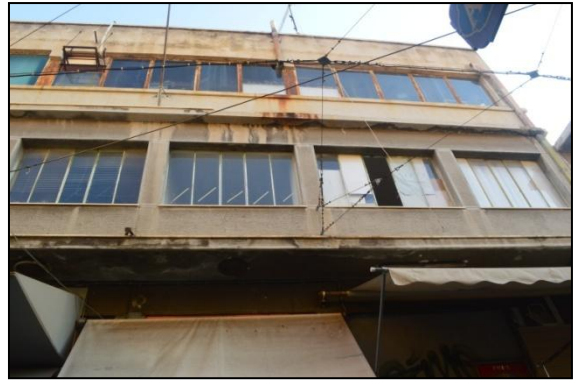
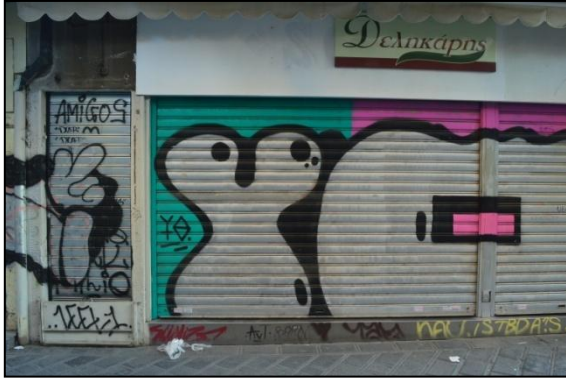
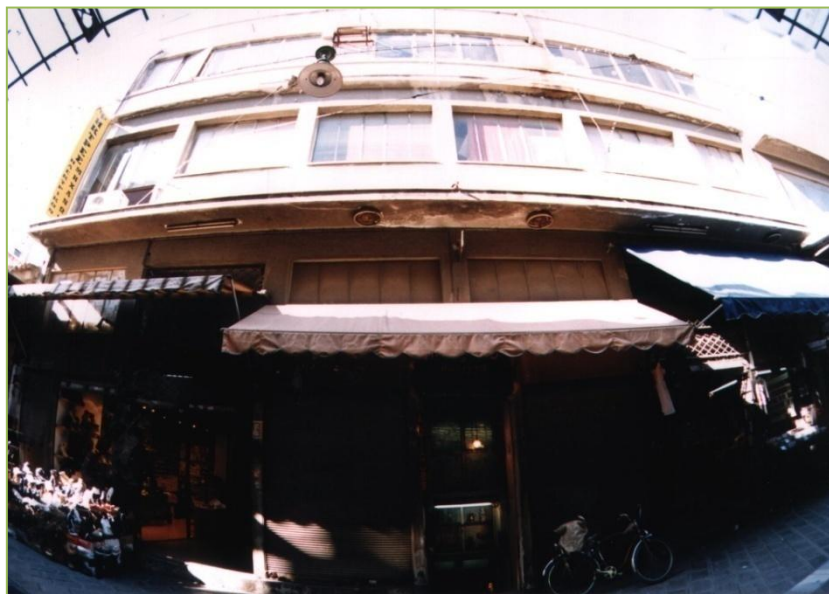
## Ηφαίστου 26-28

Το κτήριο στην οδό Ηφαίστου 26-28 είναι ένα διόροφο κτήριο, μεγαλύτερης έκτασης σε σχέση με τα υπόλοιπα του πεζόδρομου. Αποτελείται από δύο ορόφους, ισόγειο μια εσωτερική στοά και τρία τμήματα υπογείου. Η όψη του κτηρίου είναι συμμετρική. Στο ισόγειο υπάρχουν στις άκρες και στο κέντρο του κτηρίου ανοίγματα διαστάσεων θύρας που οδηγούν στους υπόγειους χώρους. Το επόμενο άνοιγμα από αριστερά είναι το μεγαλύτερο της όψης με διαστάσεις βάθους έως την άκρη του κτηρίου όπως και της στοάς. Από την δεξιά πλευρά το αμέσως επόμενο είναι μικρών διαστάσεων και ακολουθεί το άνοιγμα της στοάς και στην συνέχεια ακόμα ένα μικρότερης διάστασης. Τα ανοίγματα αυτά καλύπτονται από τρεις υφασμάτινες τέντες και άνωθεν αυτών με μεταλλική κυματοειδής λαμαρίνα με μεταλλική στήριξη και μία ακόμα κατασκευή από σίδηρο. Ακόμα τέσσερα ανοίγματα με υαλοπίνακες εδράζονται στο άνω μέρος του ισογείου. Στον όροφο τρέχουν έξι συνεχή ανοίγματα κατά μήκος. Το καθένα από αυτά χωρίζεται σε πέντε ίσα μέρη υαλοπινάκων ενώ κάτωθεν του προεξέχει πρόβολος μικρού μήκους. Στο τρίτο όροφο υπάρχουν τρία μακρύτερα ανοίγματα που ενοποιούνται σε σημεία ενώ χωρίζονται σε πέντε ίσα μέρη υαλοπινάκων. Τα κουφώματα του κτηρίου είναι μεταλλικά. Μαρμάρινες επενδύσεις καλύπτουν τις ποδιές των ανοιγμάτων, τους προβόλους και τις κλίμακες στην είσοδο των καταστημάτων. Τα ρολλά προστασίας είναι αλλουνίου και μεταλλικά. Το χρώμα του κτίσματος είναι άσπρα. Τα καταστήματα που φιλοξενεί από αριστερά προς δεξιά είναι εμπορίας υποδημάτων, σακιδίων μεταφοράς, τουριστικών αντικειμένων, εξοπλισμού προστασίας και αντικειμένων, ένδυσης, υποδημάτων, ένδυσης και υποδημάτων. Η υφιστάμενη κατάσταση του κτηρίου είναι μέτρια διότι υπάρχουν φθορές λόγω υγρασίας και διάβρωσης των κουφωμάτων. Υπάρχουν εμφανή σημάδια λόγω παλαιωτέρων επεμβάσεων και τριχοειδής ρωγμές στην επιφάνεια του επιχρίσματος. Από μεταγενέστερες επεμβάσεις έχει αλλιωθεί η όψη του κτηρίου καθώς ο δεύτερος όροφος έχει κατασκευαστεί ύστερα χρονικά, από την ανικοδόμηση του και υπάρχουν εξωτερικά μονάδες κλιματισμού. Έχουν καλυφθεί τα άνω ανοίγματα του ισογείου και έχει διευρυνθεί το αριστερό άνοιγμα για τις ανάγκες του καταστήματος. Οι πινακίδες επωνυμίας καλύπτουν μεγάλο ποσοστό του άνω ισογείου με αποτέλεσμα να χάνεται η συμμετρία. Ο φέρων οργανισμός είναι από οπλισμένο σκυρόδεμα. Το κτήριο θεωρείται αρχιτεκτονικά νεότερο.

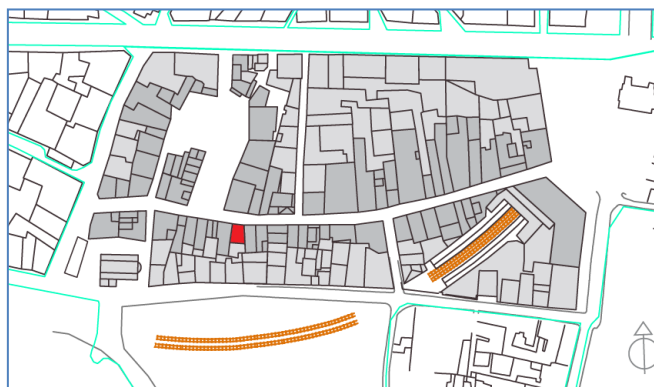
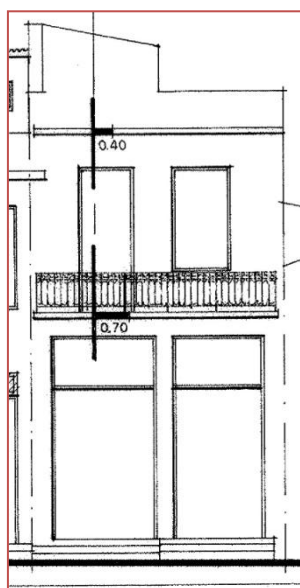
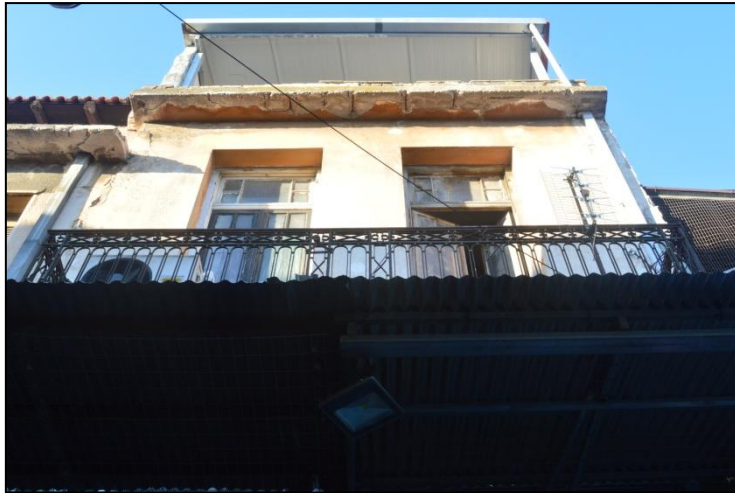
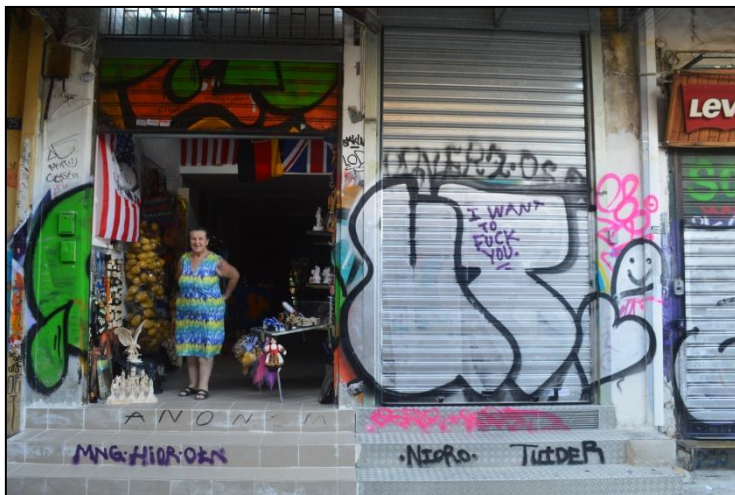
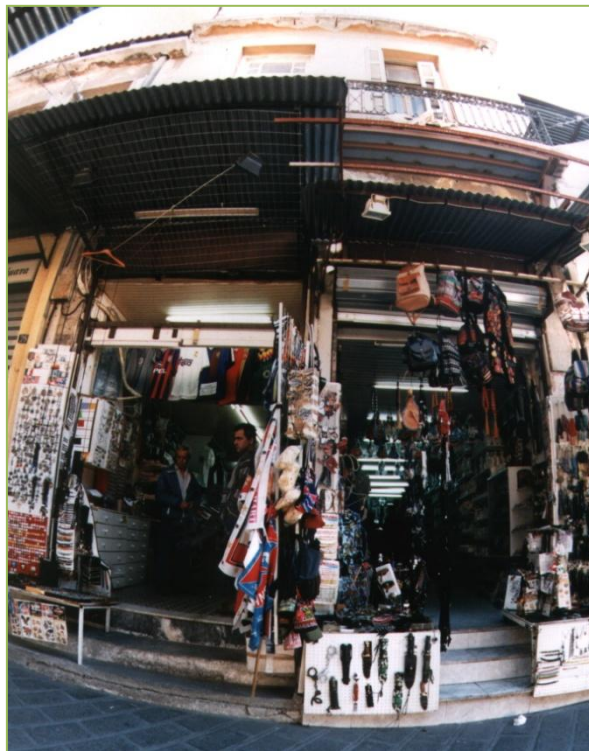
## Ηφαίστου 27

Το κτίσμα με αριθμό 27 στην οδό Ηφαίστου αποτελείται από ισόγειο, ημιόροφο, όροφο και δώμα. Το πλάτος της όψης του είναι 5.4μ. και το ύψος 12.70μ.. Τα δύο ανοίγματα του ισογείου καλύπτουν μέχρι το ύψος του ημιορόφου ενώ στην βάση τους υπάρχουν τρεις βαθμίδες. Το σκέπαστρο που το επικαλύπτει είναι από κυματοειδής λαμαρίνα με μεταλλική στήριξη. Στην επιφάνεια του δεύτερου ορόφου υπάρχουν επίσης δύο ανοίγματα σε διαστάσεις θύρας ενώ προεξέχει σε όλο το μήκος του πρόβολος με μεταλλικά κυκλιδώματα και υποστηρίζεται από μεταλλική στήριξη με δοκούς σχήματος Π και □. Το δώμα έχει κι αυτό δύο ανοίγματα ενώ το εξωτερικό τοίχιο εδράζεται πιο βαθιά σε σχέση με την όψη. Η στέγαση του κτηρίου είναι από πλακοδοκό και έχει ακόμη μία σιδεροκατασκευή με πλαστικό σκέπαστρο. Τα κυκλιδώματα του δώματος είναι μεταλλικά. Τα δύο καταστήματα που στεγάζει είναι εμπορίας τουριστικών ειδών και ένδυσης. Το χρώμα του κτηρίου είναι λευκό. Τα κουφώματα ξύλινα στον όροφο και μεταλλικά στο ισόγειο. Η υφιστάμενη εξωτερική του κατάσταση είναι κακή καθώς υπάρχουν εμφανή σημάδια φθορών σε όλη την επιφάνεια του ορόφου. Τριχοειδής και βαθιές ρωγμές επεκτείνονται στην τοιχοποιία. Αποκολήσεις επιχρίσματος και σκυροδέματος με αποτέλεσμα την αποκάλυψη του οπλισμού και την διάβρωση του. Στην επιφάνεια του ισογείου υπάρχει αλλιώσει χρώματος λόγω graffiti. Σύμφωνα με μεταγενέστερες επεμβάσεις έχει προσθεθεί το σκέπαστρο στο δώμα και στο ισόγειο, μονάδες κλιματισμού και επένδυση στις κλίμακες. Έχουν αντικατασταθεί τα ρολλά ασφαλείας στο ισόγειο και έχουν αφαιρεθεί τα πατζούρια στον όροφο. Ο φέρων οργανισμός του κτίσματος είναι από οπλισμένο σκυρόδεμα και το κτήριο θεωρείται λαϊκό.

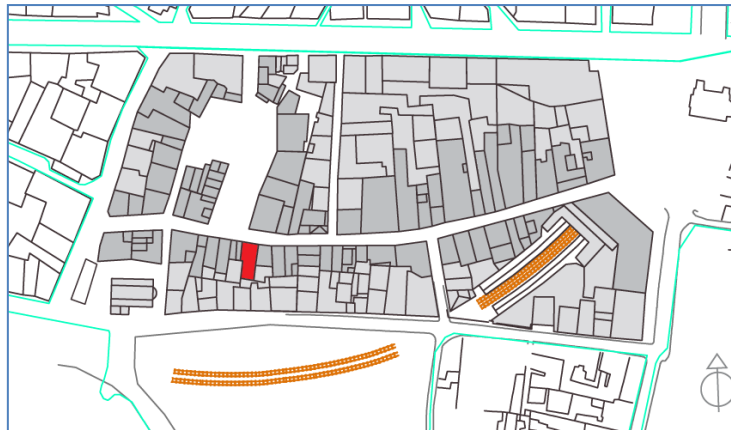
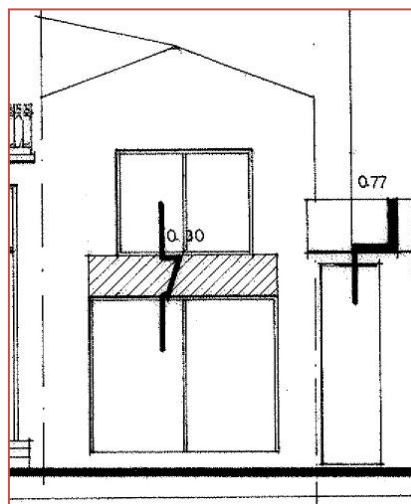
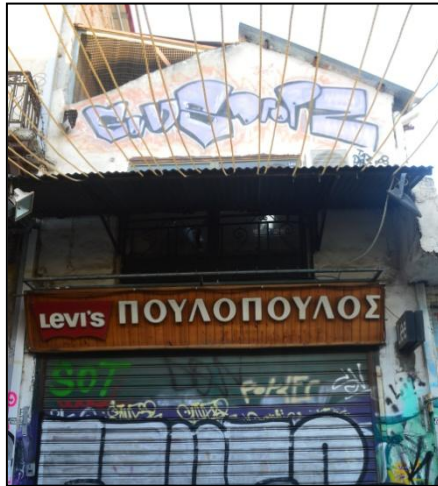
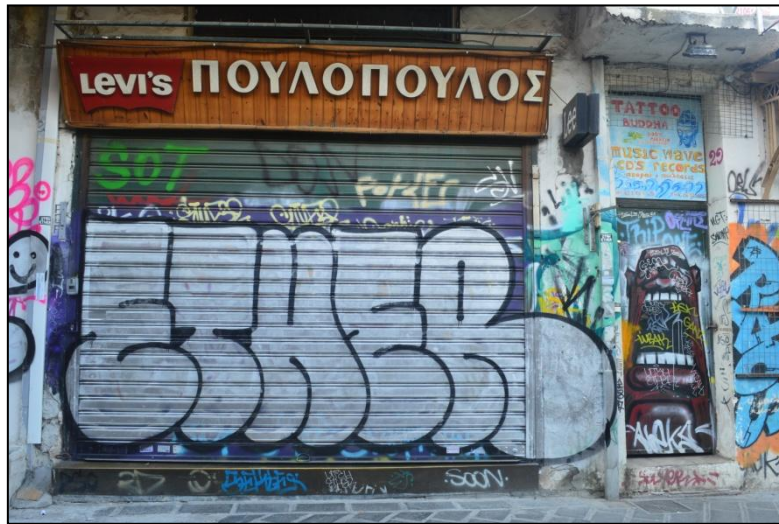
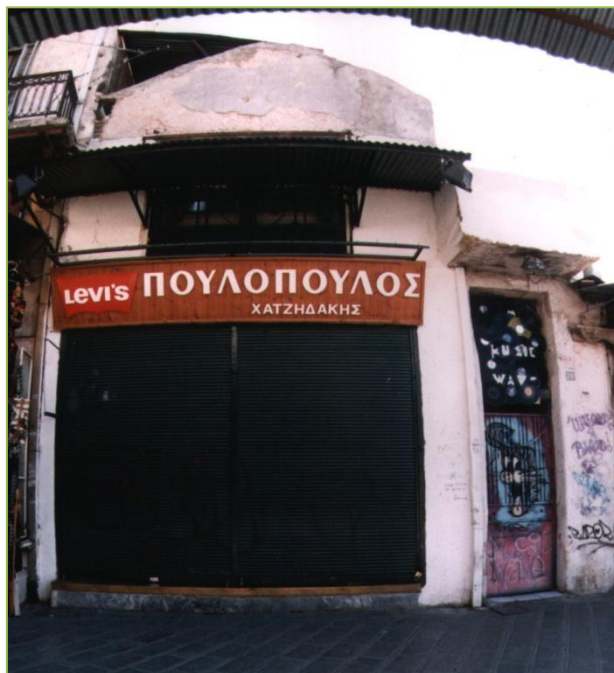
## Ηφαίστου 29α

Το κτήριο στην οδό Ηφαίστου 29α αποτελείται από το ισόγειο και τον όροφο. Έχει πλάτος 6.60μ. και ύψος 6.20μ. χωρίς την στέγη. Αποτελείται από δύο τμήματα, ένα του κτηρίου και ένα πλαινού διαδρόμου διαστάσεων θύρας. Το άνοιγμα του ισογείου καλύπτει όλη την επιφάνεια του και συμπληρώνεται από ρολλό ασφαλείας αλουμινίου και πινακίδα επωνυμίας. Στον όροφο υπάρχει άνοιγμα μικρότερων διαστάσεων και ομοόκεντρου άξονα με αυτού του ισογείου ενώ καλύπτεται από περίτεχνα κυκλιδώματα. Στο ήμισυ του ανοίγματος αυτού έχει βάση μεταλλικό κυματοειδής σκέπαστρο και υποστηρίζεται με μεταλλική στήριξη. Το κτήσημα στεγάζεται με μεταλλική λαμαρίνα. Τα κουφώματα είναι επίσης μεταλλικά και το χρώμα της όψης λευκό. Με βάση την ανακαίνιση που έχει υποστεί εσωτερικά, έχει αντικατασταθεί και το εξωτερικό ρολλό ασφαλείας. Η υφιστάμενη κατάσταση του είναι μέτρια καθώς υπάρχουν σημάδια από παλαιότερες επεμβάσεις. Υπάρχουν αποκολήσεις επιχρίσματος και φθορές λόγω graffiti. Οι μονάδες κλιματισμού, το σκέπαστρο και οι πινακίδες αλλιώνουν την όψη του κτηρίου. Ο φέρων οργανισμός είναι από οπλισμένο σκυρόδεμα. το κτήσημα αρχιτεκτονικά θεωρείται λαϊκό.

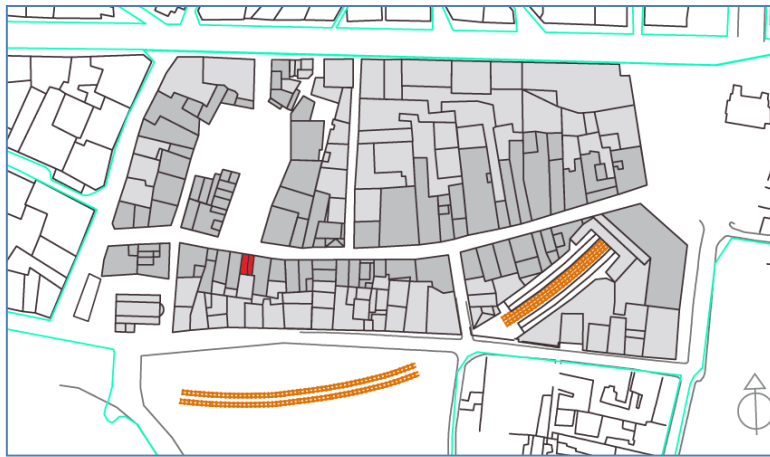
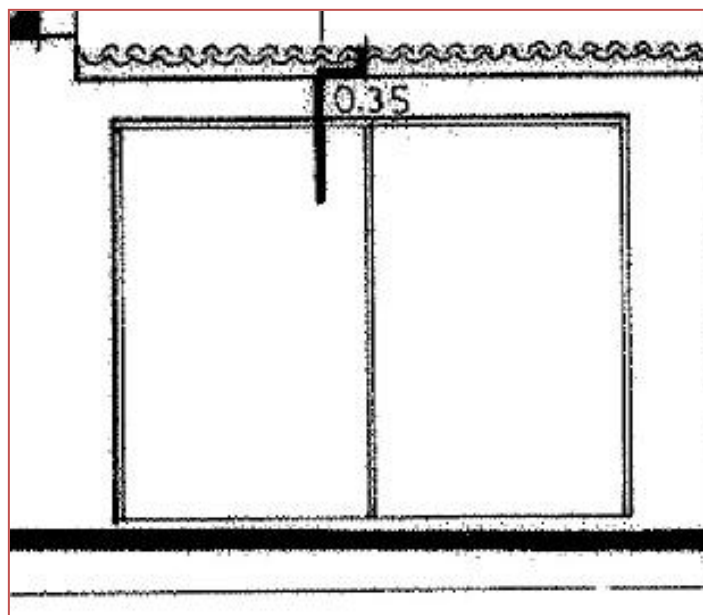
## Ηφαίστου 29β

Το ισόγειο κτήριο 29β στέφεται από δύριχτη στέγη. Έχει πλάτος 4.20μ. και ύψος 4μ. χωρίς τη στέγη. Το άνοιγμα του καταστήματος καταλαμβάνει το μεγαλύτερο μέρος της όψης και καταλήγει τριγωνικά. Το σκέπαστρο που τη καλύπτει είναι περίτεχνη σιδεροκατασκευή με συνεχή λαμαρίνα. Το κατάστημα που φιλοξενεί είναι εμπορίας ένδυσης. Από μεταγενέστερες επεμβάσεις έχει αντικατασταθεί το ρολλό προστασίας σε αλουμινίου. Έχει αφαιρεθεί το παλαιότερο μεταλλικό και υφασμάτινο σκέπαστρο. Ο τύπος στέγασης είναι με ρωμαϊκού τύπου κεραμίδια. Το χρώμα του κτήσματος είναι κρεμ. Η υφιστάμενη κατάσταση εξωτερικά είναι καλή. Ο φέρων οργανισμός του κτίσματος πλινθόκτιστος με ξύλινη στέγη. Αρχιτεκτονικά θεωρείται λαϊκό.

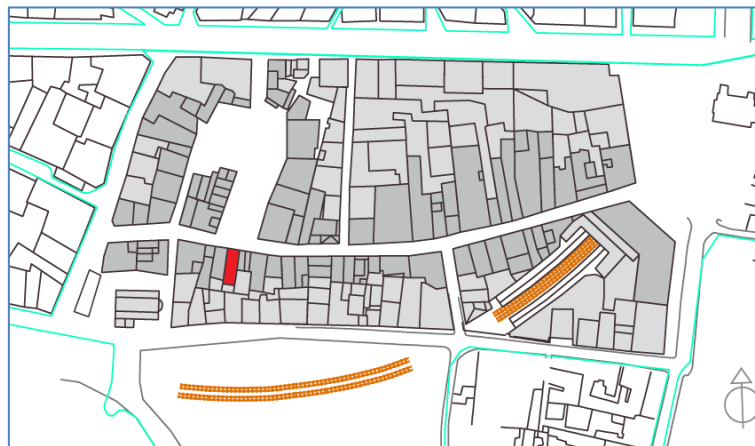
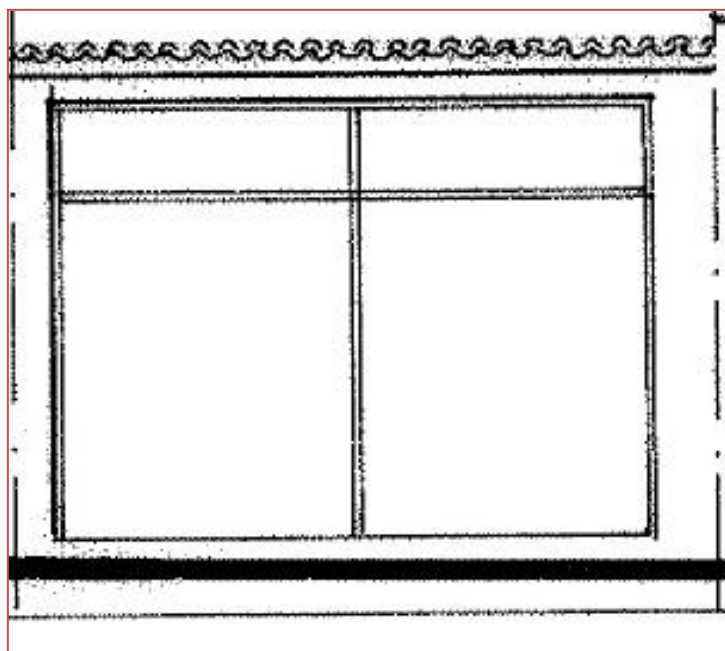
## Ηφαίστου 31

Το κτήριο στην οδού Ηφαίστου 31 είναι ένα ισόγειο κτίσμα με τρίρυχη στέγη. Το πλάτος της όψης του είναι 5μ. και το ύψος 4μ. χωρίς τη στέγαση. Η πρόσοψη του χαρακτηρίζεται από ένα ενιαίο άνοιγμα με δύο ρολλά ασφαλείας. Στον εσωτερικό του χώρο φιλοξενείται αναψυκτήριο. Έχει μια κλίμακα για την είσοδο του και στο άνω μέρος φέρει πινακίδες επωνυμίας. Το σκέπαστρο που το στεγάζει είναι μία μεταλλική περίτεχνη κατασκευή με συνεχή γυάλινα κομμάτια. Η κεραμοσκεπή του κτίσματος έχει κεραμίδια ρωμαϊκού, οι καταλήξεις της στην όψη είναι μια συνεχή σειρά από ακροκέραμα. Εξωτερικά, μαρμάρινα στοιχεία υπάρχουν στην ποδιά του ανοίγματος. Η υφιστάμενη κατάσταση του είναι καλή αφού από μεταγενέστερες επεμβάσεις έχουν αφαιρεθεί το μεταλλικό σκέπαστρο και οι πινακίδες. Έχουν αντικατασταθεί τα ρολλά ασφαλείας από μεταλλικά σε αλουμινίου και το χρώμα από λευκό σε γκρι. Η στέγη παλαιότερα ήταν με βυζαντινού τύπου κεραμμίδια. Ο φέρων οργανισμός είναι λιθόκτιστος και θεωρείται λαϊκό κτίσμα.

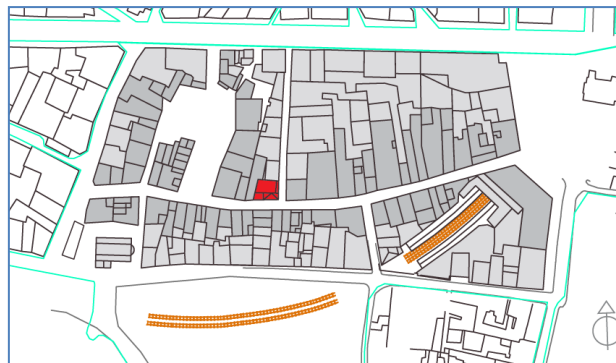
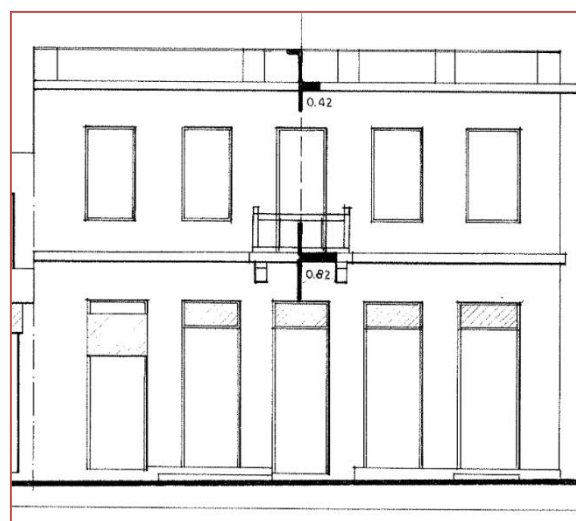
## Ηφαιστου 32

Το κτίριο στην οδό Ηφαιστου 32 είναι ένα νεοκλασσικό κτήριο που αποτελείται από ισόγειο όροφο και δώμα. Έχει πλάτος 12.30μ. και ύψος 10μ. χωρίς την κεραμοσκεπή και το δώμα. Το ισόγειο τμήμα της όψης έχει πέντε συμμετρικά ανοίγματα ορθογωνίου σχήματος που φιλοξενούν δύο καταστήματα. Το ίδιο μοτίβο ακολουθεί και ο πρώτος όροφος. Το κεντρικό άνοιγμα υπάρχει πρόβολος με μεταλλικό κυκλίδωμα που περιορίζεται το πλάτος του γύρω από το άνοιγμα της θύρας. Εκατέρωθεν του αναπτύσσονται τέσσερα συνολικά παράθυρα. Στην στέγη κάθε ορόφου τρέχει μικρού μήκους πρόβολος που αντικαθιστά το γείσο. Στην κορυφή του κτιρίου εδράζονται έξι προεξοχές. Τα κεραμίδια είναι βυζαντινού τύπου και το δώμα στεγάζεται με πλακοδοκό ενώ ανυψώνεται πίσω από τη στέγη. Το ισόγειο στεγάζεται με σκέπαστρο μεταλλικής λαμαρίνας με μεταλλική στήριξη. Τα καταστήματα του είναι είναι εμπορίας ένδυσης. Εξωτερικά υπάρχουν επιφάνιες μαρμάρου στις ποδιές και στους πρόβολους και το τοιχίο είναι διακοσμημένο με τεχνοτροπία σκαλίσματος. Ξύλινες επιφάνιες στο δεξί μέρος του ισόγειου ενώ τα κεκλιδώματα του προβόλου είναι περίτεχνα διακοσμημένα. Τα κουφώματα της όψης άνω είναι ξύλινα και κάτω αλουμινίου. Από μεταγενέστερες επεμβάσεις τα στοιχεία που αλλιώνουν την όψη του είναι οι πινακίδες επωνυμίας, σημάδια από παλαιότερες επεμβάσεις και οι μονάδες κλιματισμού. Έχουν αντικατασταθεί σε σχέση με παλαιότερη κατάσταση, τα ρολλά ασφαλείας και το χρώμα απο το εκρού έχει γίνει κρεμ. Οι φθορές του κτηρίου είναι κυρίως από υγρασία, τριχοειδής ρωγμές στο επίχρησμα, από διάβρωση κυκλιδωμάτων και από graffiti. Από μεταγενέστερες προσθήκες εικάζεται να είναι η κατασκευή του δώματος. Η κατάσταση του κτηρίου είναι σχετικά καλή. Ο φέρων οργανισμός είναι από οπλισμένο σκυρόδεμα και το κτίσμα θεωρείται νεοκλασσικό.

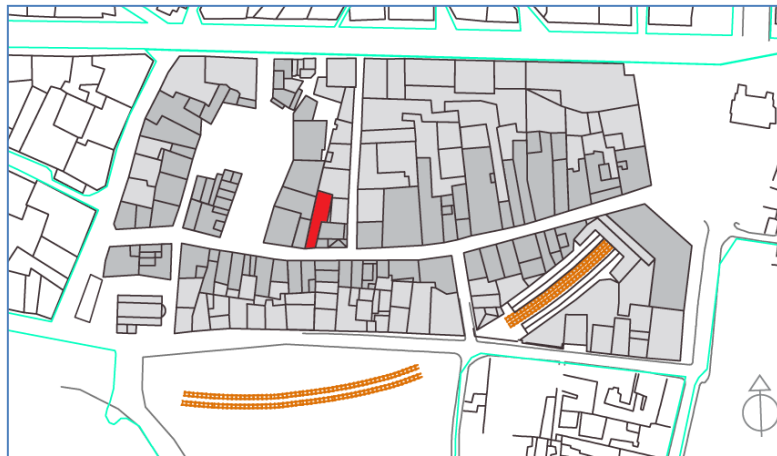
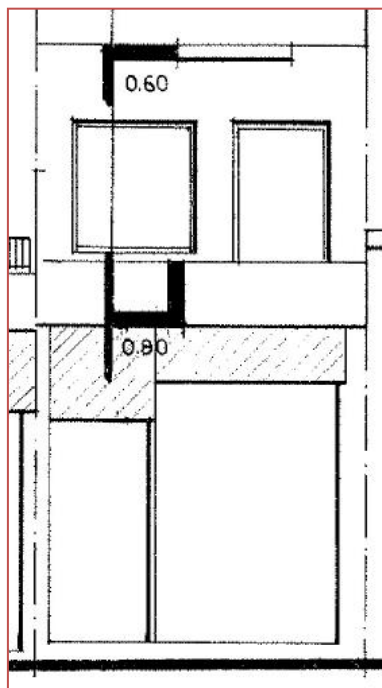
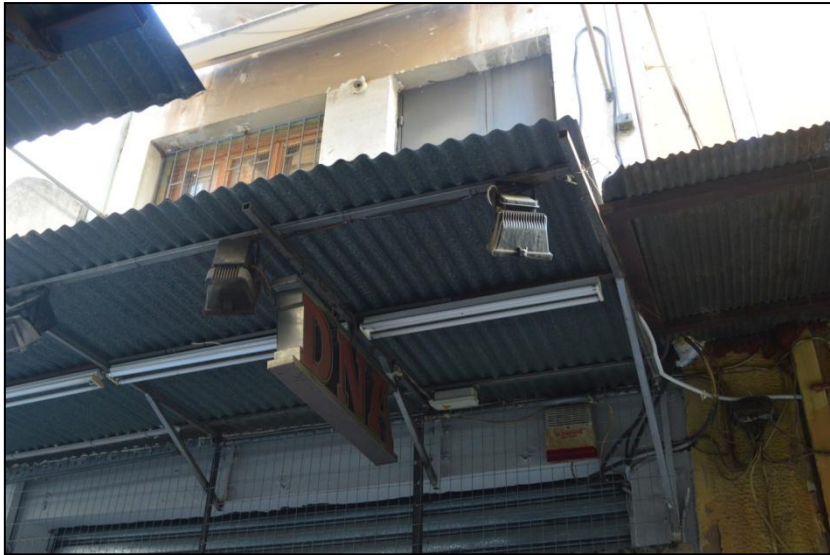
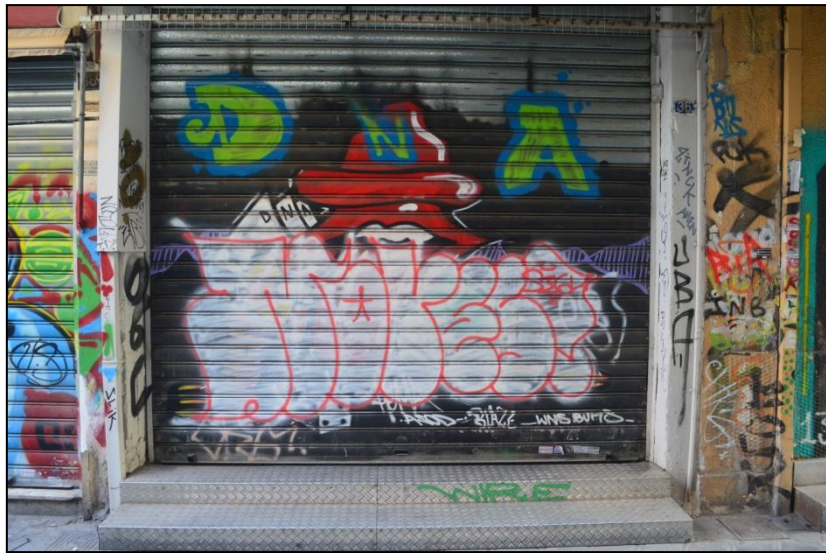
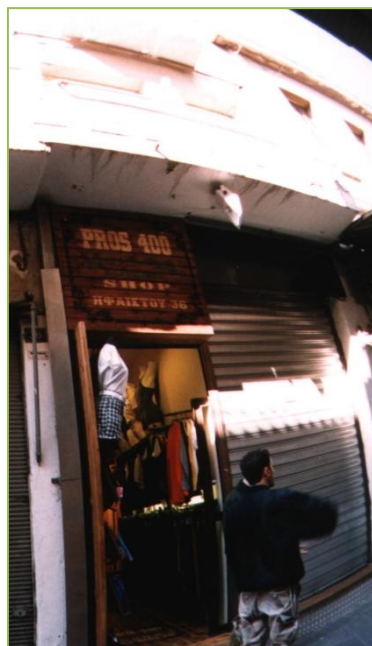
## Ηφαίστου 34

Το κτήριο στην οδό Ηφαίστου 34 αποτελείται από έναν όροφο και το πλάτος της όψης του είναι 4,10μ. και ύψος 7,70μ. Το ισόγειο συντελείται από ένα άνοιγμα που καλύπτει όλη την επιφάνεια του ισογείου ενώ στεγάζεται από μεταλλικό σκέπαστρο κυματοειδής με μεταλλική στήριξη. Στο τμήμα του ορόφου εμφανίζεται αριστερά ένα άνοιγμα διαστάσεων παραθύρου και διαστάσεων θύρας. Ένας πρόβολος εκτείνεται μπροστά τους με τσιμεντένιο στηθαίο. Ένας μικρότερος πρόβολος στεγάζει το άνοιγμα αυτό από κάτω του βασίζετε υφασμάτινη τέντα. Το κατάστημα του κτήσματος είναι εμπορίας ένδυσης. Η υφιστάμενη εξωτερική του κατάσταση είναι μέτρια διότι υπάρχουν σοβαρές φθορές λόγω υγρασίας στο επίχρισμα και διάβρωση των μεταλλικών στοιχείων. Επίσης υπάρχουν τριχοειδής ρωγμές, αποκολλήσεις σκυροδέματος και graffiti. Τα κουφώματα είναι μεταλλικά και ξύλινα. Το χρώμα του κτηρίου είναι λευκό. Σε σχέση με μεταγενέστερες επεμβάσεις στο τμήμα του ισογείου υπάρχουν δύο καταστήματα με διαφορετική είσοδο και δύο ανοίγματα. Επίσης προστέθηκε σκέπαστρο, τέντα υφασμάτινη και ρολά ασφάλειας αλουμινίου Είναι από οπλισμένο σκυρόδεμα και θεωρείται αρχιτεκτονικά ως νεώτερο.

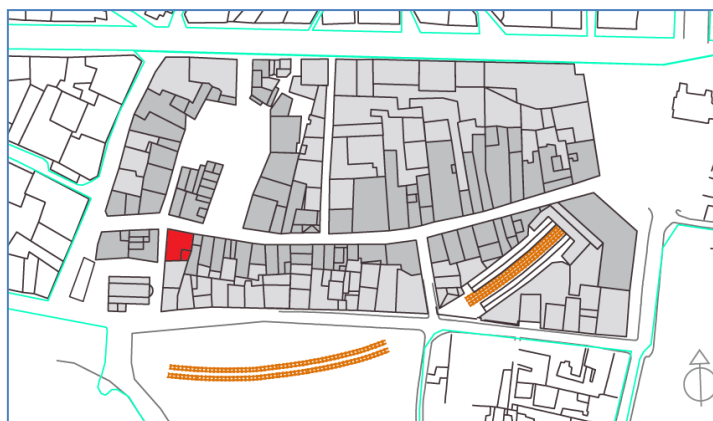
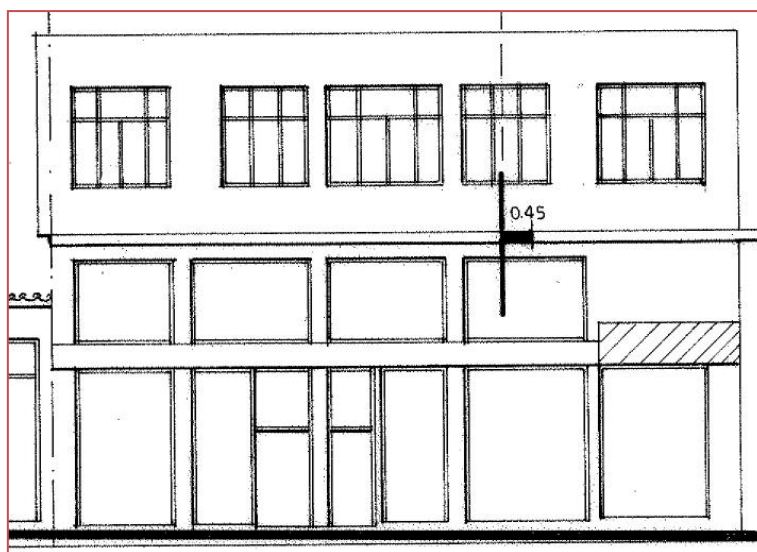
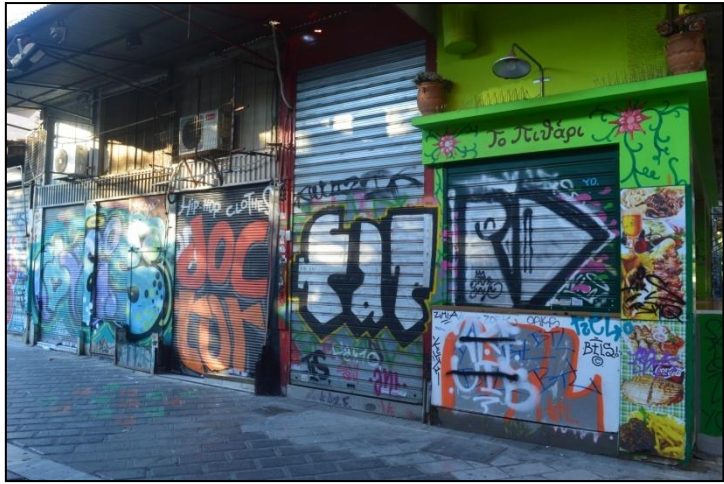
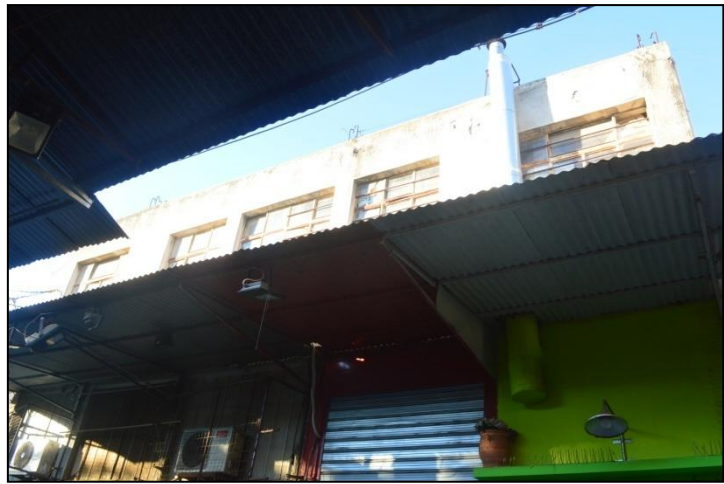
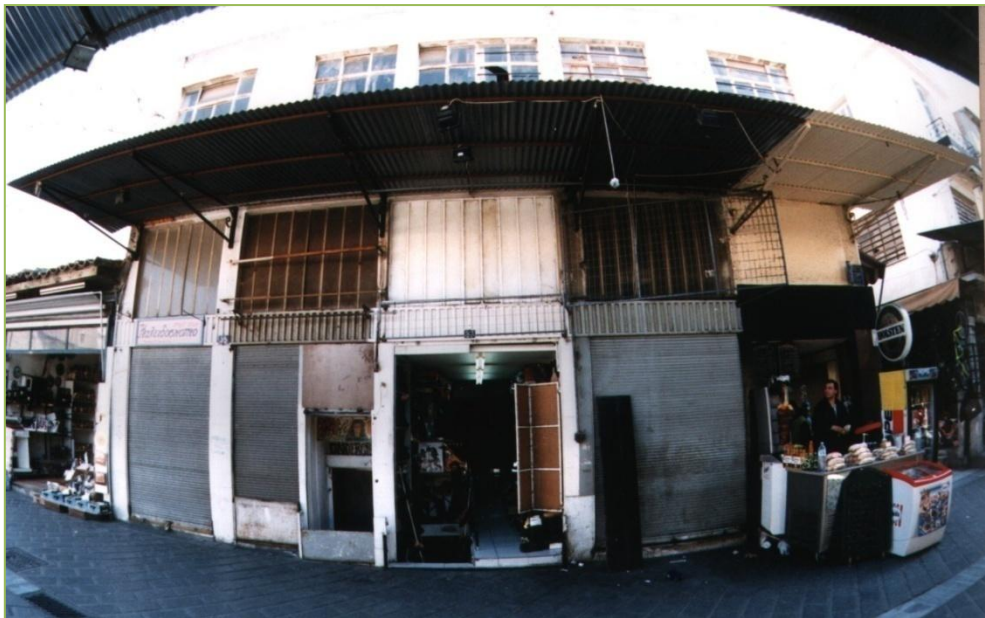
## Ηφαίστου 37

Στον αριθμό 37 της οδού Ηφαίστου εδρεύει είναι μονόφο κτίριο με υπόγειο, ισόγειο, ημιόροφο και όροφο. Το μήκος του κτήσματος είναι 11μ. και το ύψος 8μ.. Στο τμήμα του ισογείου υπάρχουν πέντε συνεχή ανοίγματα με διαφορετικά μεγέθοι. Τα τρία πρώτα από αριστερά είναι ίδια μέχρι το άνω μέρος του ημιορόφου ενώ ακολουθεί ένα ενιαίο και ακόμα ένα μικρότερου μεγέθους και ύψους παράθυρο. Το σκέπαστρο που στεγάζονται αυτά είναι από μεταλλική κυματοειδούς λαμαρίνα με μεταλλική στήριξη. Ο όροφος έχει πέντε συμμετρικά ανοίγματα τρία στο κέντρο και δύο στην άκρη καθώς χωρίζονται σε μικρότερου μεγέθους ορθογώνιους με υαλοπίνακες και καλύπτονται από μεταλλικά οριζόντια σίδερα. Τα καταστήματα που φιλοξενούνται είναι την σειρά από αριστερά εμπορίας υπόδησης, ένδυσης, ποδηλασίας και εστοίασης. Τα κουφώματα του κτηρίου είναι μεταλλικά στον όροφο, αλλουμινίου και μεταλλικά στο ισόγειο. Το χρώμα είναι λευκό με σαγρέ επιφάνεια. Τα στοιχεία που αλλιώνουν την όψη του κτηρίου είναι οι μονάδες κλιματισμού, σωληνώσεις εξαερισμού, σκέπαστρα και πρόχειρες κατασκευές από μέταλλο και ξύλο. Το κτίσμα βρίσκεται σε κακή υφιστάμενη κατάσταση, καθώς το κτίριο έχει φθορές λόγω υγρασίας που αλλιώνουν το χρώμα της όψης. Υπάρχει διάβρωση μεταλλικών στοιχείων, τριχοειδής ρωγμές στο επίχρησμα και φθορές λόγω graffiti. Με βάση τις μεταγενέστερες επεμβάσεις που έχουν γίνει στο κτίριο έχει προσθεθεί σκέπαστρο και μονάδες κλιματισμού. Ο φέρων οργανισμός του κτήσματος είναι από οπλισμένο σκυρόδεμα και χαρακτηρίζεται αρχιτεκτονικά ως νεότερο.

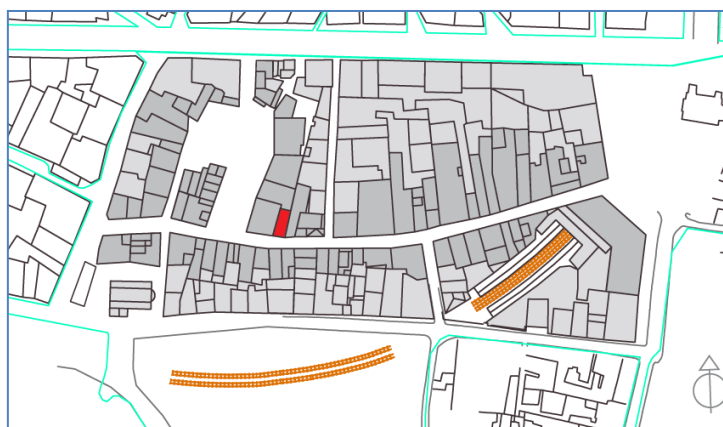
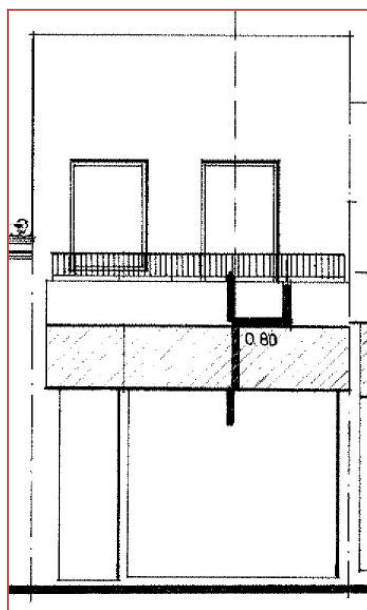
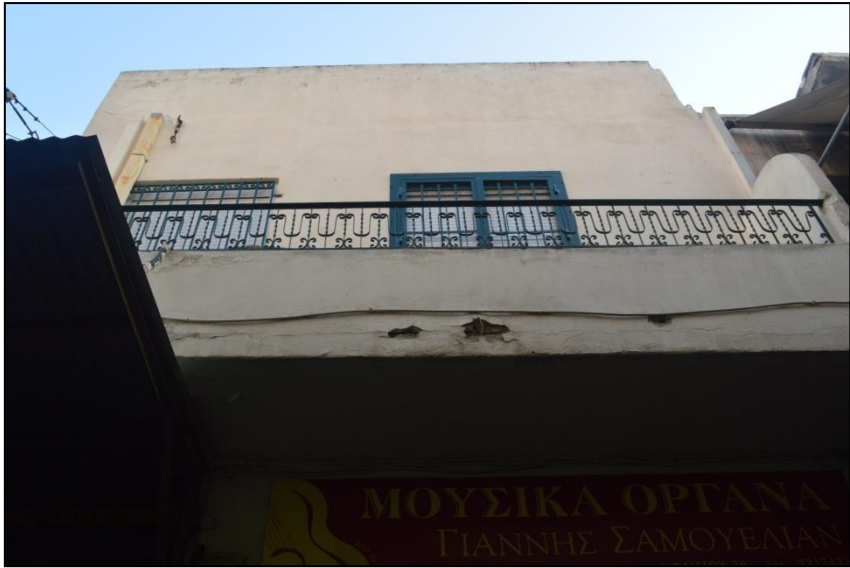
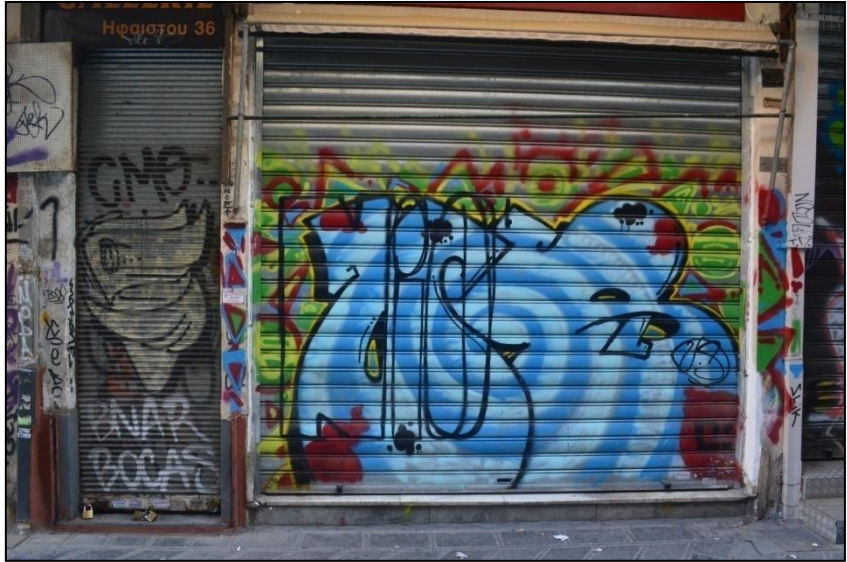
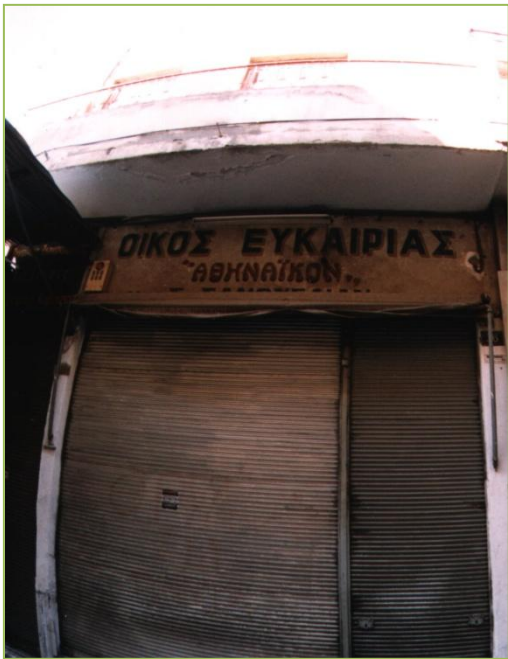
## Ηφαίστου 36

Το κτήριο στην οδό Ηφαίστου 36 αποτελείται από ισόγειο και έναν όροφο. Το πλάτος της πρόσοψης είναι 5μ. και το ύψος είναι 7.80μ. χωρίς την κεραμοσκεπή. Αποτελείται από δύο ανοίγματα στο ισόγειο, ένα με διαστάσεις θύρας αριστερά που οδηγεί στο υπόγειο και ένα που καταλαμβάνει το υπόλοιπο μέρος της όψης. Το σκέπαστρο που τα καλύπτει είναι υφασμάτινη τέντα και μεταλλικό. Στο τμήμα του ορόφου εκτείνεται πρόβολος με καλλιτεχνικό μεταλλικό κικλίδωμα και μία θύρα δύο φύλλων δεξιά και παράθυρο αριστερά με μεταλλικά κικλιδώματα προστασίας. Το κτήσημα στέφεται με κεραμοσκεπή με ρωμαϊκού τύπου κεραμίδια, ενώ είναι μονόρουχτι με κλίση προς αριστερά. Τα κουφώματα του κτηρίου είναι μεταλλικά και αλλουμινίου. Ο εξώστης είναι από σκυρόδεμα και μαρμάρινα στοιχεία υπάρχουν στις ποδιές των ανοιγμάτων. Τα κικλιδώματα λειτουργούν και διακοσμητικά για το κτήριο καθώς είναι περίτεχνα διακοσμημένα. Το χρώμα του κτηρίου είναι κρεμ. Ενώ τα καταστήματα που στεγάζονται είναι εμπορίας έργων τέχνης και μουσικών οργάνων. Ο φέρων οργανισμός του κτηρίου είναι από οπλισμένο σκυρόδεμα ενώ η υφιστάμενη κατάσταση του είναι μέτρια. Φθορές λόγω υγρασίας εμφανίζονται στο επίχρησμα με αποκολήσεις επιχρησμάτοσ και τοιχίων πλήρωσης. Ρυγματώσεις σε διάφορα σημεία της όψης και αλλιώσεις λογο graffiti. Από μεταγενέστερες επεμβάσεις έχει προσθεθεί υφασμάτινη τέντα και έχει αντικατασταθεί το ρολό ασφαλείας, πινακίδες επωνυμίας, κουφώματα ορόφου και κικλιδώματα. Έχει πραγματοποιηθεί αλλαγή χρώματος όψης σε κρεμ. Το κτήριο χαρακτηρίζεται νεότερο.

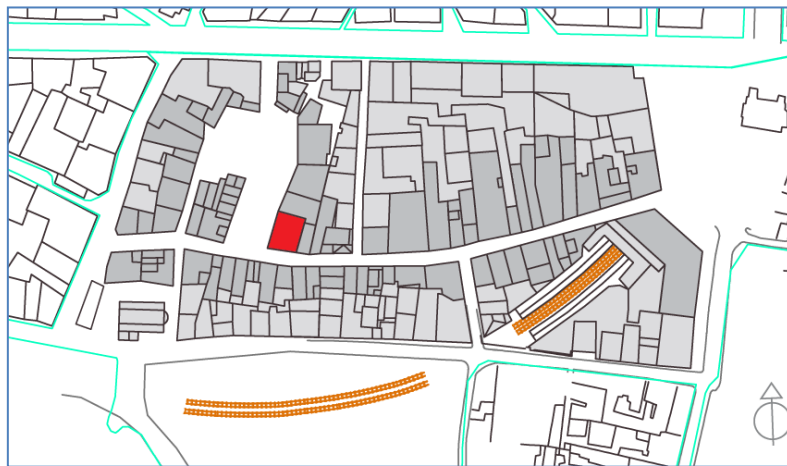
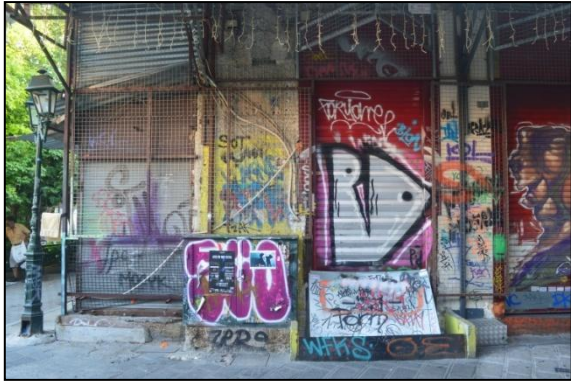
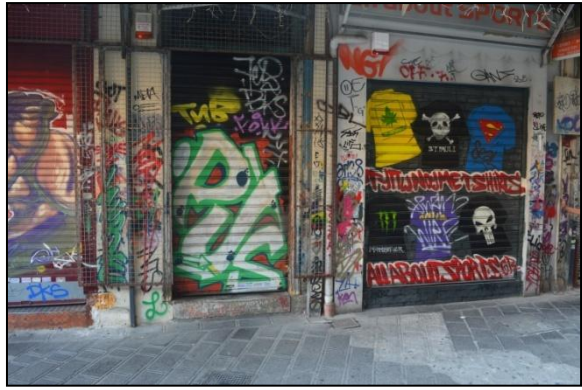
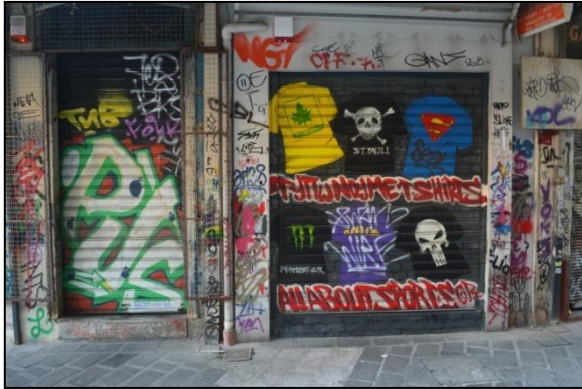
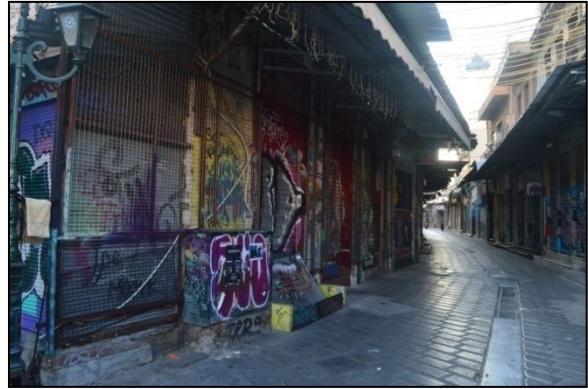
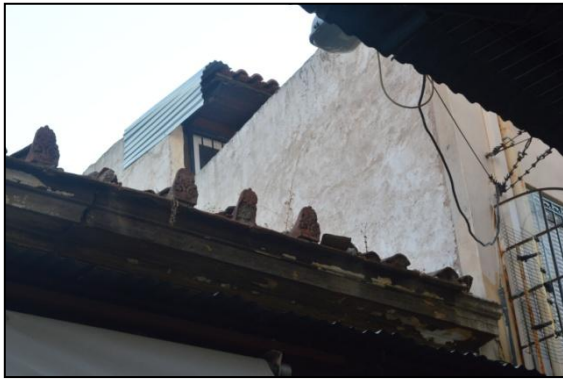
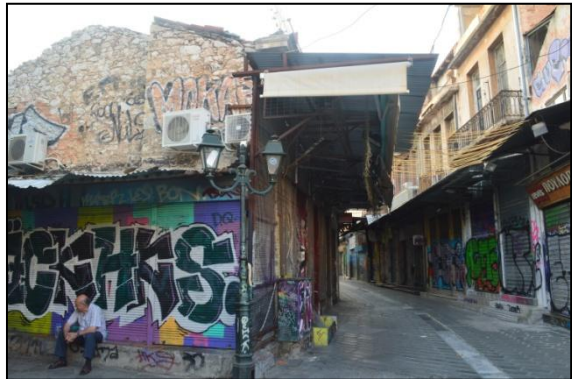
## Ηφαίστου 38

Το κτήριο στην Ηφαίστου 38 είναι ένα ισόγειο κτήριο με πλάτος όψης 11.20μ. και ύψος 5.40μ. Στο τμήμα του ισογείου υπάρχουν τέσσερα ανοίγματα όπου τα τρία είναι ίσα μεταξύ τους και το ένα εξ αυτών είναι διπλάσιο σε πλάτος. Καλύπτονται από ρολά προστασίας αλουμινίου. Στην στέγη του κτηρίου τρέχει οριζόντιο γείσο με σπείρες και σκοτίες ενώ και μία σειρά από συνεχή ακροκέραμα. Τα τρία καταστήματα που φιλοξενεί το κτίσμα είναι εμπορίας ένδυσης. Τα στοιχεία που αλλιώνουν την όψη του κτηρίου είναι τα μεταλλικά σκέπαστρα, η εγκατάσταση της ΔΕΗ και η μεταλλική κατασκευή για την στήριξη εμπορευμάτων. Η υφιστάμενη κατάσταση του κτηρίου είναι κακή διότι υπάρχουν φθορές λόγω υγρασίας, αποκολλήσεις, ρηγματώσεις και φθορές λόγω graffiti. Στο κτίσμα σε σχέση με παλαιότερη κατάσταση έχουν αφαιρεθεί από την όψη οι μονάδες κλιματισμού και έχουν αντικατασταθεί τα στόρια και οι πινακίδες επωνυμίας. Ο φέρων οργανισμός του κτηρίου είναι λιθόκτιστος και αρχιτεκτονικά χαρακτηρίζεται λαικό.

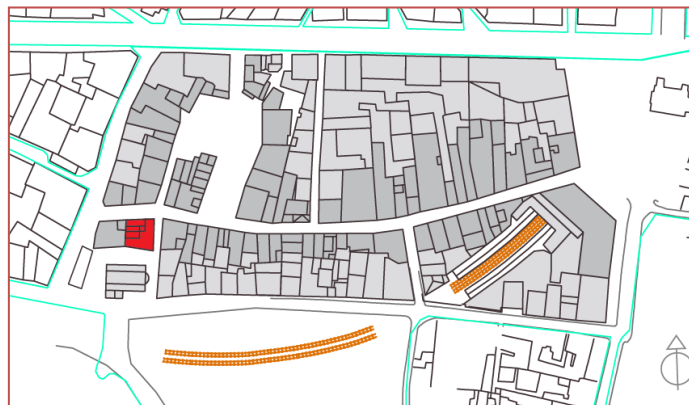
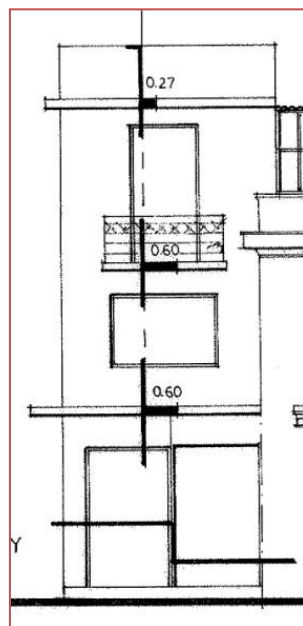
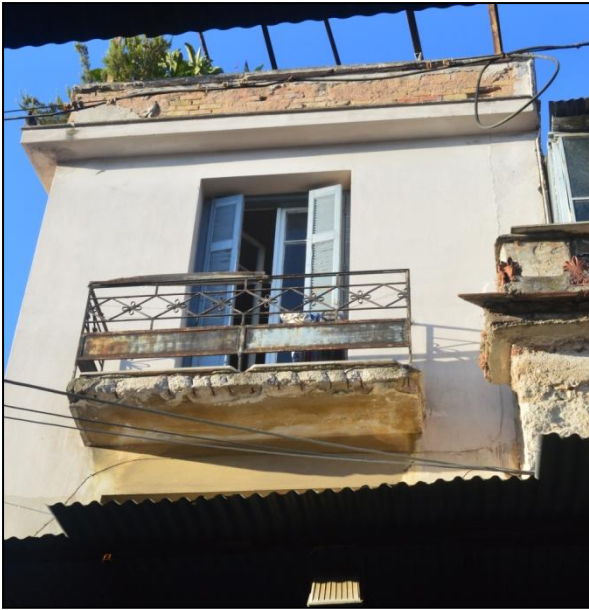
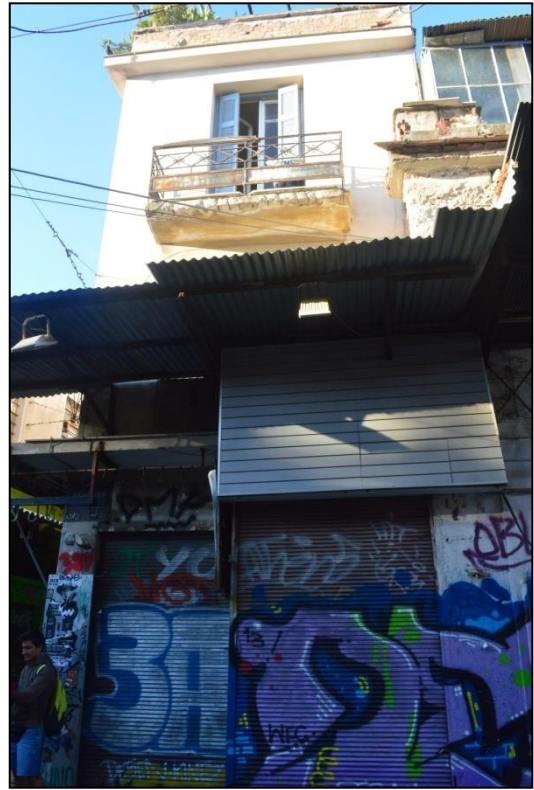
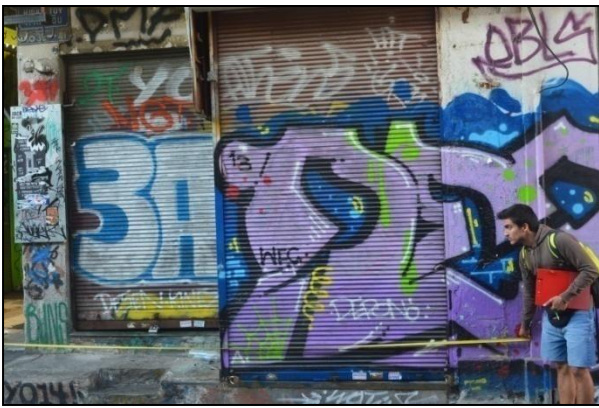
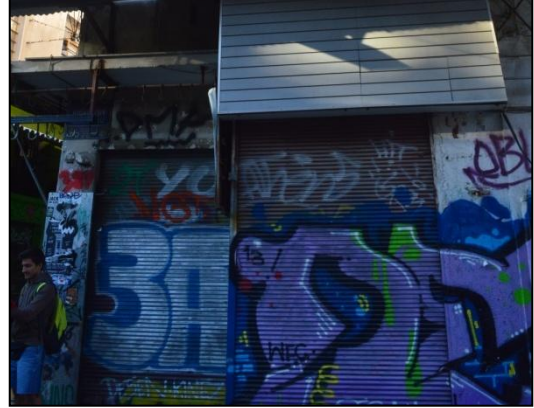
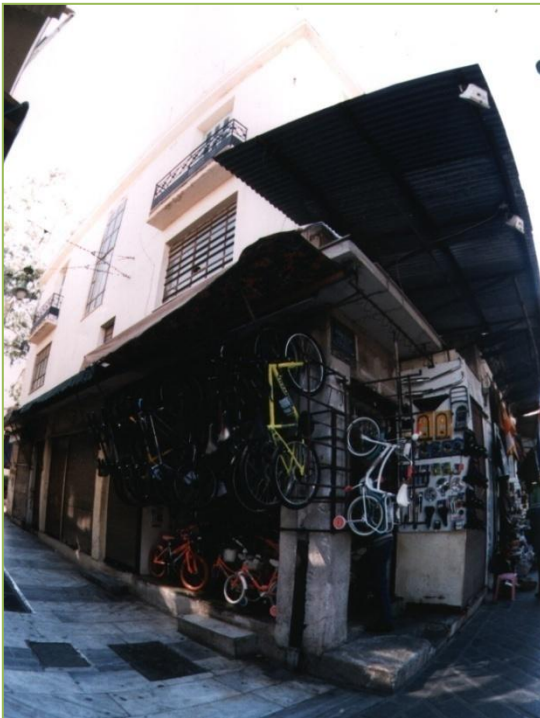
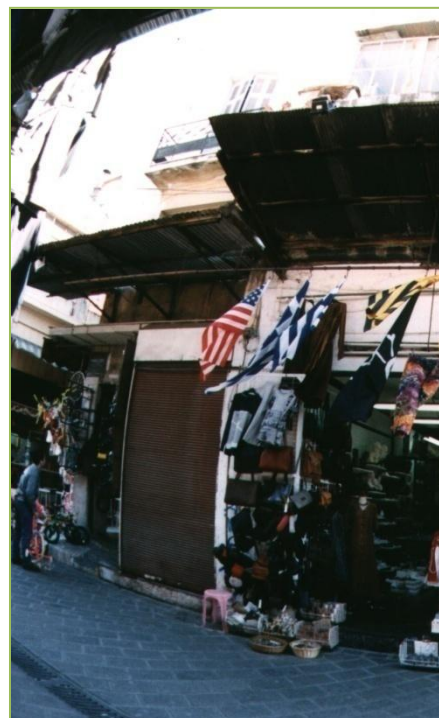
## Ηφραίστου 39α

Το πολυόροφο κτήσιμα στην πεζόδρομο της Ηφραίστου 39α αποτελείται από ισόγειο, δύο ορόφους και δώμα ενώ έχει τρεις όψεις. Η μικρότερη που είναι και στην πλευρά της Ηφραίστου έχει πλάτος 3.6μ. και ύψος 9.5μ. χωρίς το δώμα. Υπάρχουν δύο ανοίγματα σε διαφορετικά επίπεδα στο ισόγειο. Ένα μικρού μήκους πρόβολος που στεγάζει το αριστερό μέρος και πιο πάνω ένα μεταλλικό σκέπαστρο με μεταλλική στήριξη. Άνωθεν αυτού ξεκινά άνοιγμα παραθύρου. Στο τμήμα του δευτέρου ορόφου εκτείνεται πρόβολος μικρού μήκους με μεταλλικά κικλιδώματα ενώ το άνοιγμα για την έξοδο σε αυτό είναι διαστάσεων θύρας. Τα κουφώματα ξύλινα στο δεύτερο όροφο και μεταλλικά στους υπόλοιπους. Μαρμάρινα στοιχεία υπάρχουν στις ποδιές και στα γείσα της όψης. Τα κικλιδώματα είναι κατασκευασμένα περίτεχνα. Τα καταστήματα που φιλοξενεί είναι εμπορίας ειδών ποδηλασίας και οδικών ειδών. Το χρώμα του κτιρίου είναι λευκό. Σύμφωνα με μεταγενέστερες επεμβάσεις έχει αντικατασταθεί το σκέπαστρο ενώ έχει προσθεθεί δώμα με κεραμοσκεπή. Η υφιστάμενη κατάσταση του κτηρίου είναι κακή, λόγω υγρασίας υπάρχει διάβρωση των οπλισμών, αποκόλληση του επιχρήσματος, με αποτέλεσμα και του σκυροδέματος. Διαύρωση μεταλλικών στοιχείων της όψης, φθορές από πρόχειρες κατασκευές και αλλίωση λόγω graffiti. Ο φέρων οργανισμός του κτιρίου είναι από οπλισμένο σκυρόδεμα. Χαρακτηρίζεται ως μνημειακό κτήσιμα.
