**ΤΕΧΝΟΛΟΓΙΚΟ ΕΚΠΑΙΔΕΥΤΙΚΟ ΙΔΡΥΜΑ ΔΥΤΙΚΗΣ ΕΛΛΑΔΑΣ**  
**ΣΧΟΛΗ ΤΕΧΝΟΛΟΓΙΚΩΝ ΕΦΑΡΜΟΓΩΝ**  
**ΤΜΗΜΑ ΠΟΛΙΤΙΚΩΝ ΜΗΧΑΝΙΚΩΝ Τ.Ε.**

**ΠΤΥΧΙΑΚΗ ΕΡΓΑΣΙΑ**

**ΑΝΑΠΛΑΣΗ**  
**ΟΔΟΥ ΗΦΑΙΣΤΟΥ ΚΑΙ ΠΛΑΤΕΙΑΣ**  
**ΑΒΗΣΣΥΝΙΑΣ**

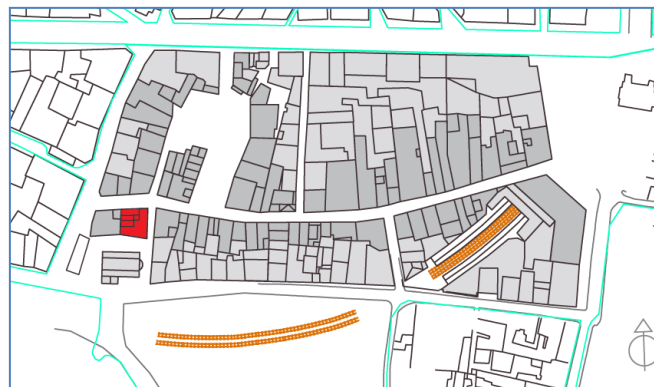
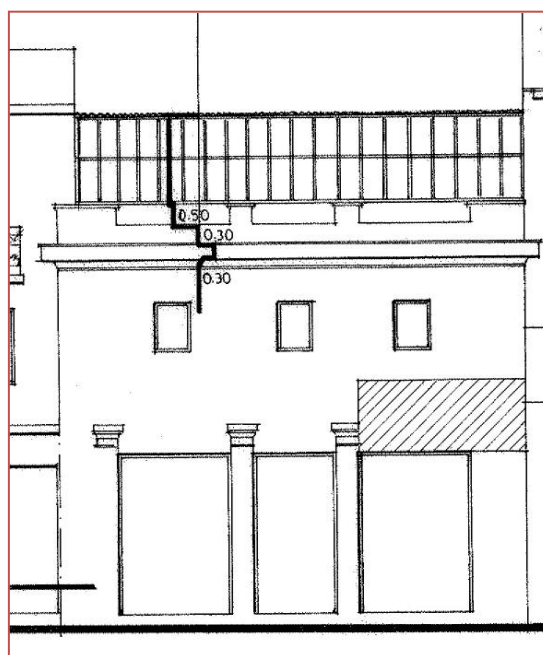
## Ηφαίστου 39β

Το κτήριο στην οδό Ηφαίστου αποτελείται από ισόγειο και δύο ορόφους . Το πλάτος της πρόσοψης φτάνει 8.60μ. και το ύψος 10.30μ. Η πρόσοψη ακολουθεί κανόνες συμμετρίας με βάση το κεντρικό άξονα. Στο τμήμα του ισογείου υπάρχουν τρία ανοίγματα όπου τα άκρα είναι πλατύτερα από του μεσαίου καθώς ανάμεσα τους και στην στέψη τους υπάρχουν κιονόκρανα. Το σκέπαστρο που τα καλύπτει έχει ρύση προς το εσωτερικό, με σύστημα υδροροής και είναι μεταλλικό με στήριξη. Στο όροφο τρία ανοίγματα μικρών διαστάσεων χωρίζονται το καθένα με συνεχή υαλοπετάσματα. Γείσο τρέχει στην κορυφή του ορόφου με σπείρες και σκοτίες ενώ υπάρχουν τέσσερα ακροκέραμα στο δεξί άκρο και τέσσερις προεκτάσει του φέρων οργανισμού. Ο δεύτερος όροφος ξεκινά βαθύτερα ενώ καλύπτεται από γυάλινο πλαίσιο με μεταλλική υποστήριξη και κυματοειδής λαμαρίνα. Τα κουφώματα είναι αλουμινίου στο ισόγειο και μεταλλικά στους ορόφους . Τα στοιχεία που αλλιώνουν την όψη του κτηρίου είναι οι ξύλινες πινακίδες, οι πρόχειρες μεταλλικές κατασκευές και σκέπαστρα. Το κτήριο είναι σε κακή κατάσταση αφού λόγω της υγρασίας στην τοιχοποιία δεν προδιορίζεται το χρώμα της. Υπάρχει διάβρωση μεταλλικών στοιχείων, τριχοειδής και βαθιές ριγματώσεις, αποκολλήσεις επιχρίσματος και φθορές λόγω graffiti. Σε σχέση με μεταγενέστερες επεμβάσεις, στο κτήριο έχουν αντικατασταθεί τα ρολά προστασίας και έχει προσθεθεί πλαίσιο-κάλυψη στο δώμα του κτηρίου, πινακίδα ξύλινη και στέγαστρο. Ο φέρων οργανισμός του κτηρίου είναι λιθόκτιστο και θεωρείται αρχιτεκτονικά λαϊκό.

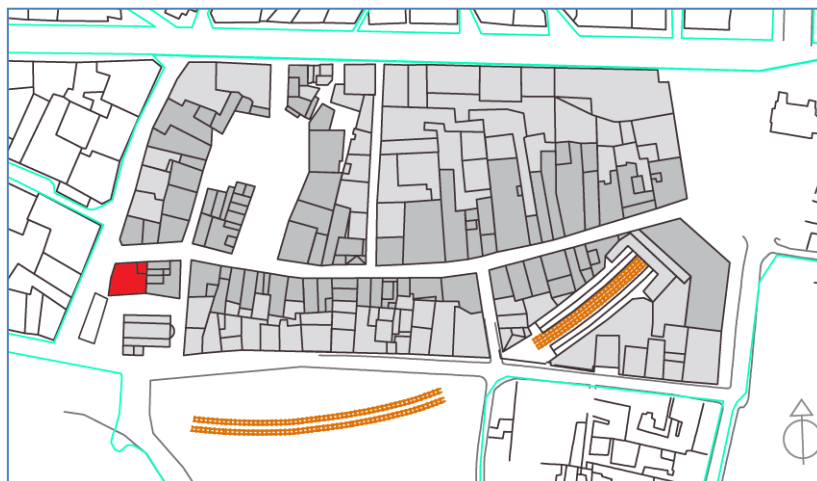
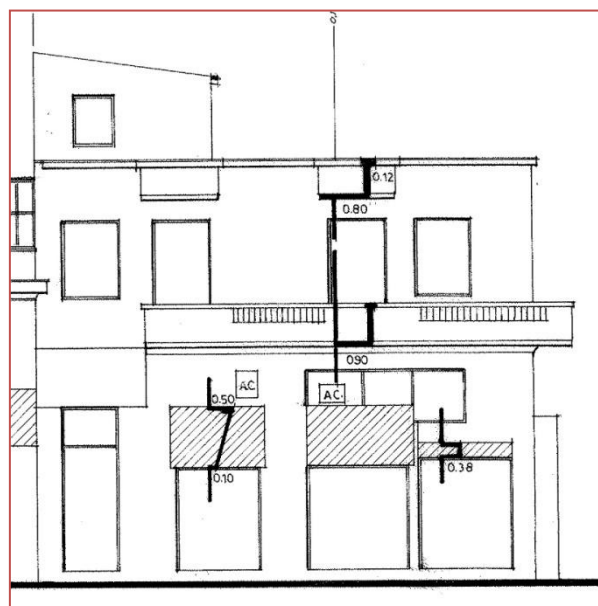
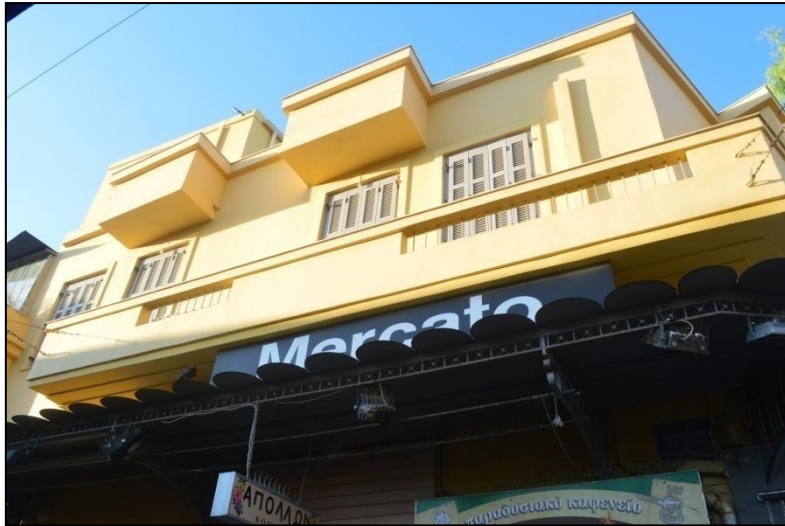
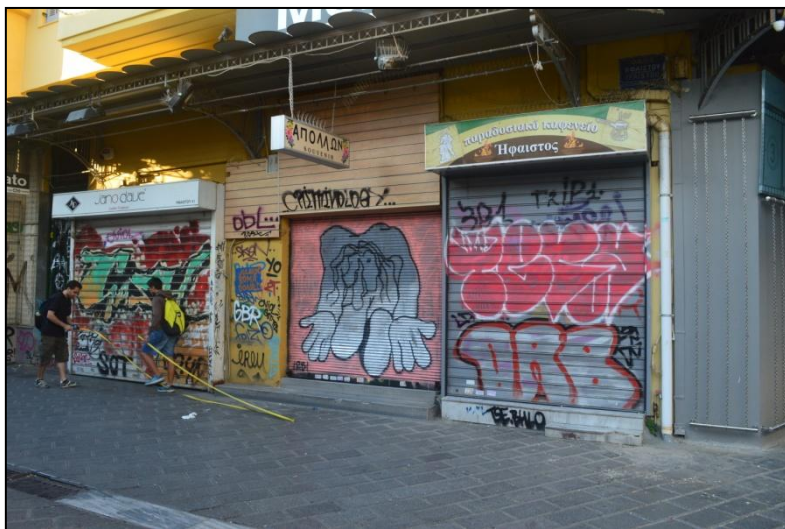
## Ηφαιστου 41

Το κτήριο της οδού 41 είναι ένα ιδιαίτερο κτίσμα με πλάτος όψης 11.70μ. και ύψος 9.80μ. Συντελείται από ισόγειο, ημιόροφο, όροφο και δώμα. Το ισόγειο έχει τέσσερα ανοίγματα ασύμμετρα μεταξύ τους. Το πρώτο από αριστερά έχει διαστάσεις θύρας που οδηγεί στο όροφο, ενώ το τρίτο καλύπτει όλο το ύψος. Στο τμήμα του ορόφου υπάρχουν τέσσερα ανοίγματα, δύο θύρες και δύο παράθυρα αντικατοπτρικά μεταξύ τους. Ο εξώστης που εκτείνεται μπροστά τους είναι μικρού μήκους. Ακόμα δύο εξώστες εκτείνονται στο δώμα του κτίσματος που περικλύονται από σκυρόδεμα. Στο ισόγειο στεγάζονται καταστήματα εμπορίας ένδυσης σακιδίων μεταφοράς, τουριστικών αντικειμένων, δίσκων μουσικής και ένα αναψυκτήριο. Τα κουφώματα του κτηρίου είναι στον όροφο είναι μεταλλικά σε μορφή ξύλινου παραδοσιακού και στου ισογείου είναι μεταλλικά και αλουμινίου. Τα κικλιδώματα και το σκέπαστρο του ισογείου είναι μεταλλικά. Μαρμάρινα στοιχεία της όψης συναντώνται στις ποδιές των ανοιγμάτων και στο τοιχείο του εξώστη. Η υφιστάμενη κατάσταση του κτηρίου είναι καλή αφού έχει ανακαινιστεί πρόσφατα. Από μεταγενέστερες επεμβάσεις που έχει υποστεί το κτήριο έχει αντικατασταθεί το σκέπαστρο τα κουφώματα και έχει γίνει επέμβαση στην τοιχοποιία. Ο φέρων οργανισμός είναι από οπλισμένο σκυρόδεμα. Το κτίσμα αρχιτεκτονικά χαρακτηρίζεται εκλεκτιστικό.

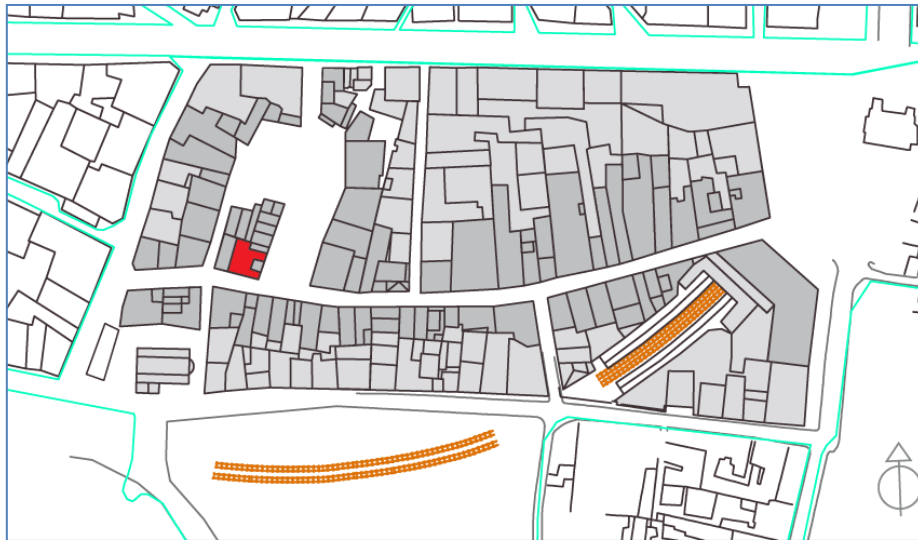
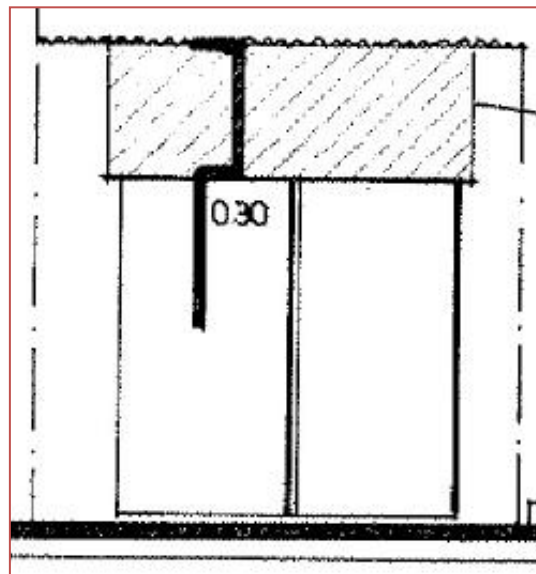
## Ηφαίστου 42

Το κτήριο με τον αριθμό 42 στον πεζόδρομο της Ηφαίστου. Έχει πλάτος 3.30μ. και ύψος 3.50μ. Η όψη αποτελείται σχεδόν εξ ολοκλήρου από ένα άνοιγμα με ρολό ασφαλείας αλουμινίου. Το κατάστημα που φιλοξενεί είναι εμπορίας ένσδυσης. Το σκέπαστρο που το καλύπτει είναι μεταλλικό με στήριξη. Η υφιστάμενη κατάσταση του είναι κακή.

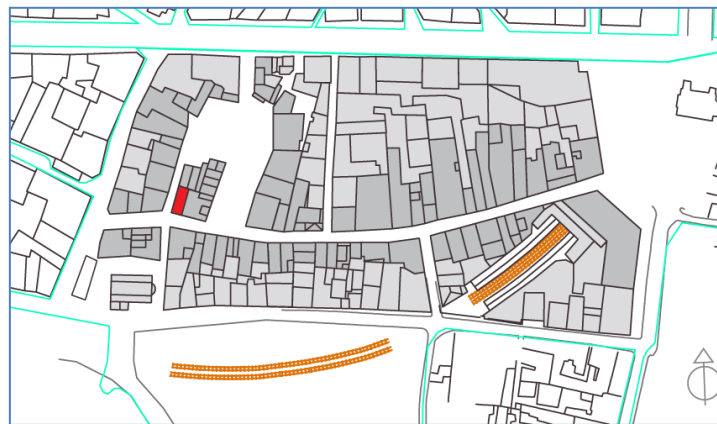
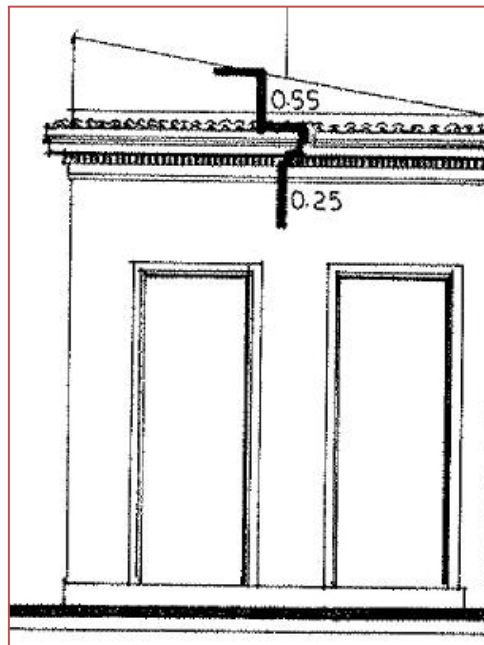
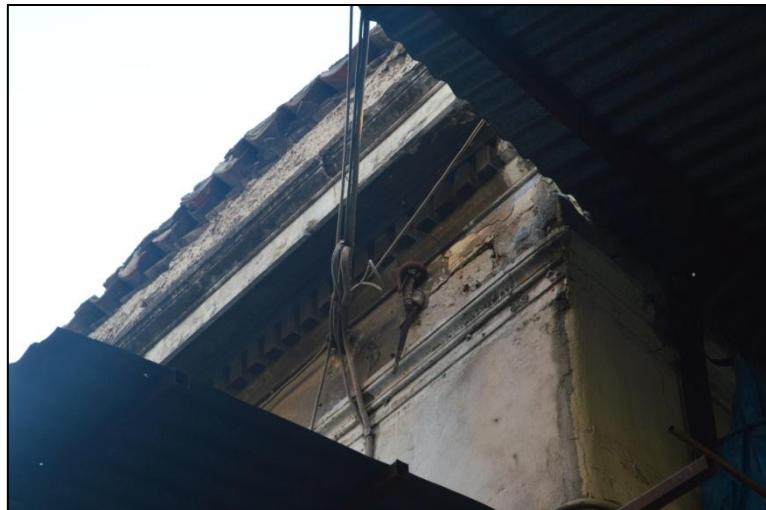
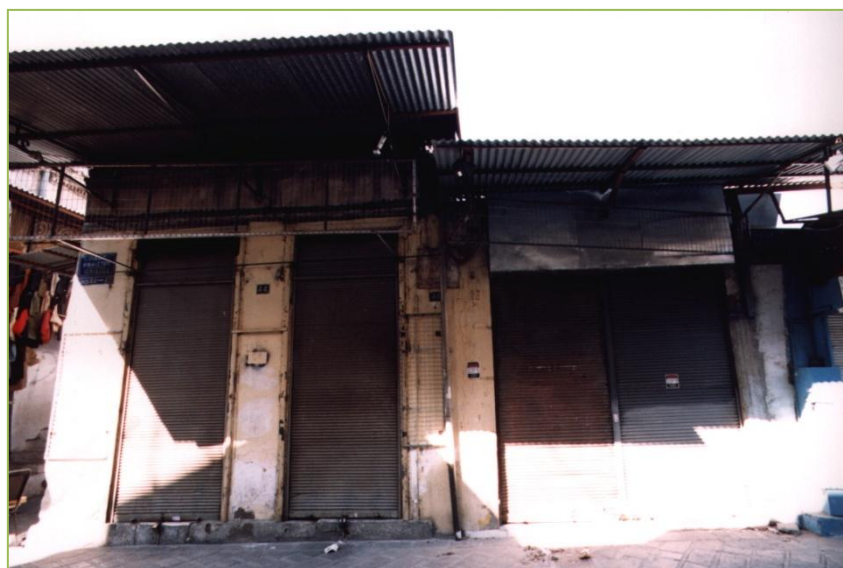
## Ηφαίστου 44

Το κτήριο στον αριθμό 44 έχει πλάτος 5.30μ. και ύψος 6.20μ. χωρίς την κεραμοσκεπή. Αποτελείται από έναν όροφο και έχει δύο όψεις. Η κεντρική του πρόσοψη είναι επί της οδού Ηφαίστου. Έχει δύο ανοίγματα διαστάσεων θύρας, συμμετρικά ως προς τον κεντρικό άξονα. Στεγάζεται από μονόρυχτι στέγη. Στο άνω μέρος του κτηρίου υπάρχει διακοσμητικό γείσο με σπείρες, σκοτίες και οδόντες. Ο ισόγειος χώρος χρησιμοποιείται ως κατάστημα εμπορίας στρατολογικής ένδυσης. Τα κουφώματα του κτηρίου είναι μεταλλικά και ρολά προστασίας για την κάλυψη των ανοιγμάτων. Τα κεραμίδια είναι κεραμικά και βυζαντινού τύπου. Το κτήσημα είναι σε άσχημη εξωτερική κατάσταση. Υπάρχουν αποκολήσεις επιχρίσματος και κομμάτια του φέρων οργανισμού. Υγρασία στο άνω μέρος του φλοιού του κτηρίου και τριχοειδής και βαθιές ρωγμές. Τα στοιχεία που αλλιώνουν την όψη του κτηρίου είναι οι μεταλλικές κατασκευές που στηρίζονται τα εμπορεύματα, οι καλωδιώσεις και τα σημάδια από graffiti. Ο φέρων οργανισμός είναι λιθόκτηστος και το κτήσημα θεωρείται αρχιτεκτονικά λαϊκό κτήσημα.

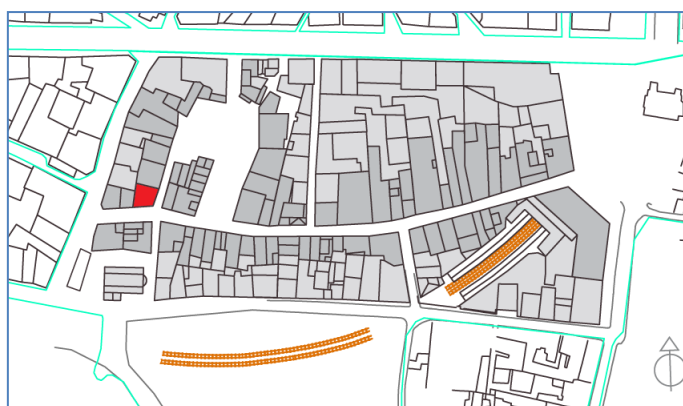
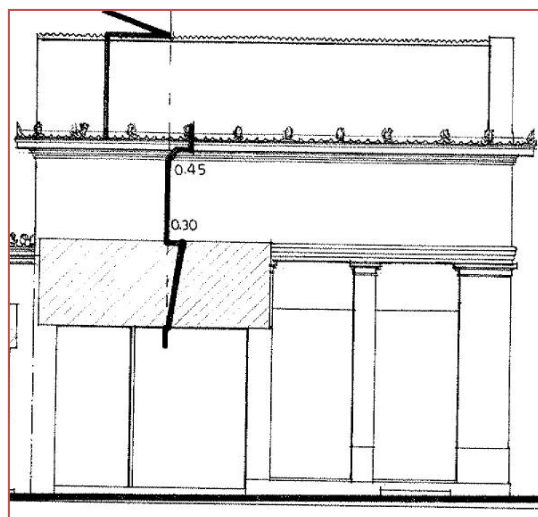
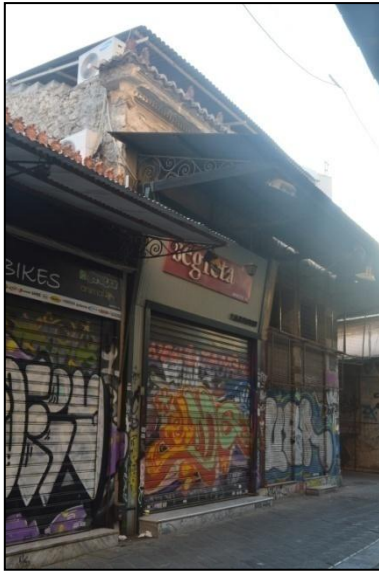
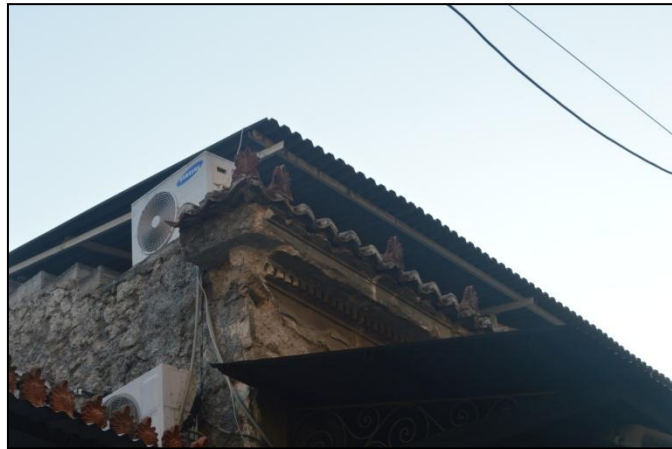
## Ηφαιστου 46

Το κτήριο στην οδό Ηφαιστου 46 έχει πλάτος όψης 9μ. και ύψος 8.50μ. Αποτελείται από ισόγειο, ημιόροφο και δώμα. Στο ισόγειο υπάρχουν τρία ανοίγματα ένα που καταλαμβάνει το ήμισυ του πλάτος του και δύο στενότερα σε συνέχεια. Το αριστερά ανοίγμα καλύπτεται από ρολό ασφαλείας αλουμινίου και τα δεξιά από μεταλλικά όπου το άνω μέρος προστατεύεται από περίτεχνα κικλιδώματα. Τα δύο καταστήματα που φιλοξενεί είναι εμπορίας ένδυσης. Το κτήριο φέρει γείσο διακοσμημένο από σπείρες, σκοτίες, οδόντες και μία συνεχή σειρά από κεραμίδια και ακροκέραμα. Το δώμα έχει ανοίγματα διαστάσεων παραθύρου και θύρας. Στέφεται από πλακοδοκό και στην προέκτασή του από μεταλλικό σκέπαστρο όπως και ένα δεύτερο στο τμήμα του ισογείου με περίτεχνη μεταλλική στήριξη. Η κατάσταση του κτηρίου εξωτερικά είναι κακή. Υπάρχουν φθορές λόγω υγρασίας με αποτέλεσμα την διάβρωση των μεταλλικών στοιχείων και την μείωση της αντοχής του επιχρήσματος. Αποκολήσεις μεγάλων κομματιών του επιχρήσματος και του φέρων οργανισμού. Τριχοειδής ρογμές και πιο βαθιές στην επιφάνεια της πρόσοψης και φθορές λόγω graffiti. Τα στοιχεία που αλλιώνουν την όψη είναι οι μεταλλικές κατασκευές για την στήριξη εμπορευμάτων, η πρόσθετη κατασκευή δώματος, η κατασκευή για τη πινακίδα επωνυμίας του αριστερού καταστήματος, οι κλιματιστικές μονάδες και τα graffiti. Σε σχέση με μεταγενέστερες επεμβάσεις το δώμα φέρεται να κατασκευάστηκε ύστερα από την ανοικοδόμησή του κτηρίου όπως και η κατασκευή της κλίμακας στο πλάγιο μέρος του κτηρίου. Η διεύρυνση του αριστερού ανοίγματος από δύο σε ένα καταργώντας την συμμετρία της όψης. Ο φέρων οργανισμός του κτηρίου είναι λιθόκτηστος με πρόσθετα στοιχεία οπλισμένου σκυροδέματος, καθώς φαίνεται ότι έχει υποστεί επεμβάσεις για την βελτίωση της αντοχής του. Το κτήριο αρχιτεκτονικά χαρακτηρίζεται ως λαϊκό (παραδοσιακό).

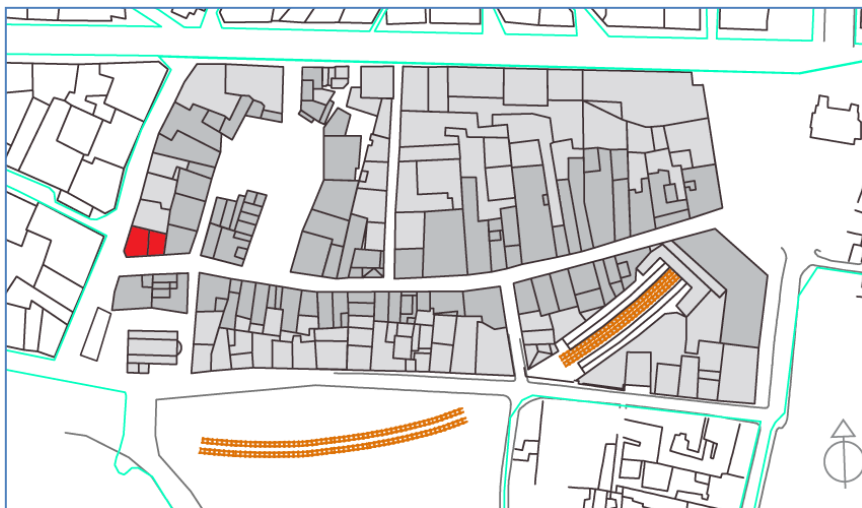
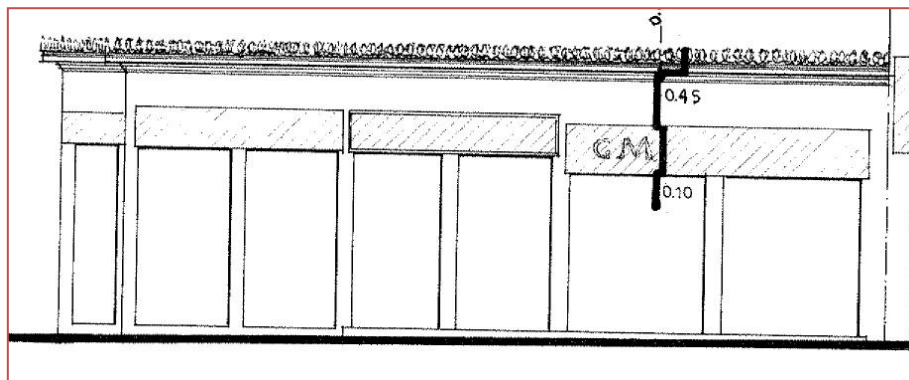
## Ηφαίστου 48-50-52

Το ισόγειο κτήσημα στον αριθμό 48-50-52 της οδού Ηφαίστου είναι διατηρητέο ως προς το κέλυφος και χαρακτηρίζεται από τίτλο ΦΕΚ. Έχει δύο όψεις, η πλευρά στον πεζόδρομο της Ηφαίστου, έχει πλάτος 13μ. και ύψος 4.80μ. χωρίς την κεραμοσκεπή. Η πρόσοψη αριθμεί πέντε ανοίγματα που καλύπτουν το μεγαλύτερο ποσοστό της επιφάνειας της. Από αριστερά δύο στενόμακρα, ένα φαρδύ κεντρικό, και δύο πλατύτερα στο δεξί άκρο. Καλύπτονται από μεταλλικά και αλλουμινίου ρολά προστασίας. Η κεραμοσκεπή απαρτίζεται από πέντε ρύχτια, έχει βυζαντινού τύπου κεραμίδια και στις καταλήξεις της τρέχει συνεχή σειρά από ακροκέραμα. Στην στέγη της πρόσοψης διατρέχει γείσο με σπείρες και σκοτιές. Κάτωθεν από αυτή εδράζεται μεταλλικό σκέπαστρο με περίτεχνη υποστήριξη. Η υφιστάμενη κατάσταση του κτηρίου είναι κακή. Υπάρχουν εμφανή σημάδια υγρασίας και graffiti με αποτέλεσμα την αλλίωση του χρώματος και την διάβρωση μεταλλικών στοιχείων. Τριχοειδής ρωγμές και κακή κατάσταση κεραμικών. Από μεταγενέστερες επεμβάσεις έχει αλλάξει ο αριθμός των ανοιγμάτων λόγω της διεύρυνσης ορισμένων. Έχουν αφαιρεθεί ημιπεσσόκρανα στην στέγη, ανάμεσα από τα ανοίγματα και περίτεχνα κικλιδώματα άνω των ρολών προστασίας. Το δεξιό μέρος της σκεπής έχει αντικατασταθεί με νέα κεραμίδια και ακροκέραμα. Τα στοιχεία που αλλιώνουν την όψη είναι οι πινακίδες επωνυμίας, οι πρόσθετες επιφάνειες για την κάλυψη των κενών άνω των ανοιγμάτων και τα graffiti. Ο φέρων οργανισμός είναι λιθόκτιστος και χαρακτηρίζεται ως μνημείο.

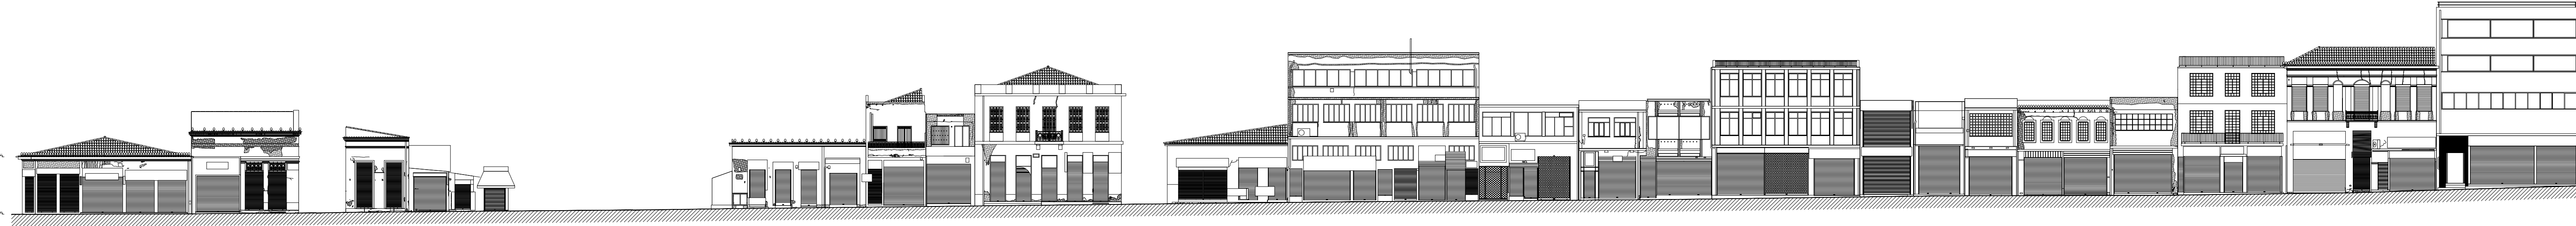
ΙΔΡΥΜΑ	ΤΕΙ ΔΥΤΙΚΗΣ ΕΛΛΑΔΟΣ ΣΤΕ ΠΟΛΙΤΙΚΩΝ ΜΗΧΑΝΙΚΩΝ ΤΕ
ΕΡΓΟ	ΜΕΛΕΤΗ ΑΝΑΠΛΑΣΗΣ ΟΔΟΥ ΗΦΑΙΣΤΟΥ ΚΑΙ ΠΛΑΤΕΙΑΣ ΑΒΗΣΥΝΝΙΑΣ
ΘΕΣΗ	ΑΤΤΙΚΗ, ΑΘΗΝΑ, ΜΟΝΑΣΤΗΡΑΚΙ, ΟΔΟΣ ΗΦΑΙΣΤΟΥ, ΠΛΑΤΕΙΑΣ ΑΒΗΣΥΝΝΙΑΣ
ΜΕΛΕΤΗΤΕΣ	ΓΚΙΚΑΣ ΠΑΝΑΓΙΩΤΗΣ ΖΗΤΡΑΒΑ ΒΙΛΣΟΝ ΡΟΥΜΕΛΙΩΤΗΣ ΧΡΗΣΤΟΣ
ΕΠΙΒΛΕΠΩΝ ΚΑΘΗΓΗΤΗΣ	ΡΟΥΜΠΙΕΝ ΔΙΟΝΥΣΙΟΣ
ΘΕΜΑ	ΒΟΡΕΙΑ ΟΨΗ - ΠΑΘΟΛΟΓΙΑ
ΚΛΙΜΑΚΑ 1/11	ΗΜΕΡΙΑ ΙΟΥΝΙΟΣ 2015

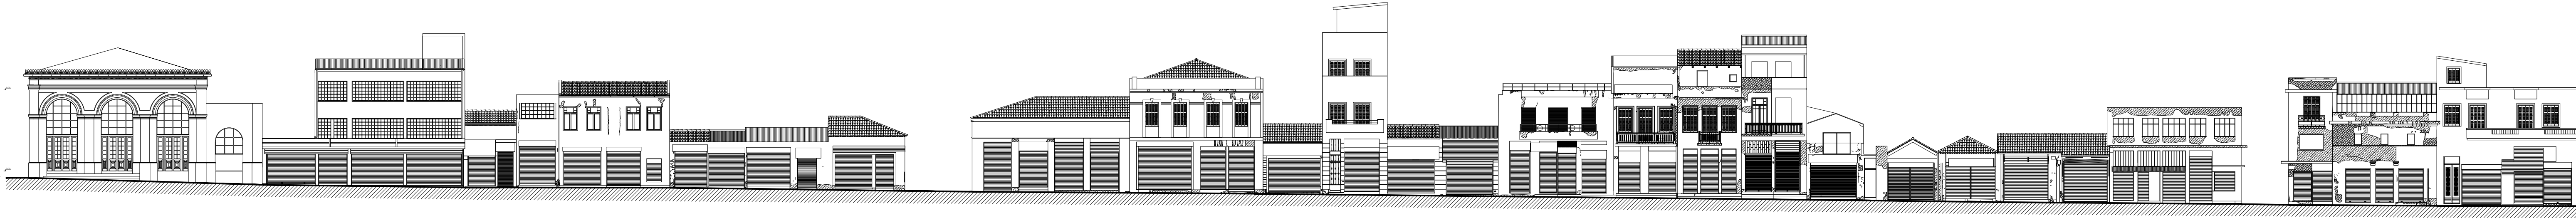
ΙΔΡΥΜΑ	ΤΕΙ ΔΥΤΙΚΗΣ ΕΛΛΑΔΟΣ ΣΤΕ ΠΟΛΙΤΙΚΩΝ ΜΗΧΑΝΙΚΩΝ ΤΕ
ΕΡΓΟ	ΜΕΛΕΤΗ ΑΝΑΠΛΑΣΗΣ ΟΔΟΥ ΗΦΑΙΣΤΟΥ ΚΑΙ ΠΛΑΤΕΙΑΣ ΑΒΗΣΥΝΝΙΑΣ
ΘΕΣΗ	ΑΤΤΙΚΗ, ΑΘΗΝΑ, ΜΟΝΑΣΤΗΡΑΚΙ, ΟΔΟΣ ΗΦΑΙΣΤΟΥ, ΠΛΑΤΕΙΑΣ ΑΒΗΣΥΝΝΙΑΣ
ΜΕΛΕΤΗΤΕΣ	ΓΚΙΚΑΣ ΠΑΝΑΓΙΩΤΗΣ ΖΝΤΡΑΒΑ ΒΙΛΣΟΝ ΡΟΥΜΕΛΙΩΤΗΣ ΧΡΗΣΤΟΣ
ΕΠΙΒΛΕΠΩΝ ΚΑΘΗΓΗΤΗΣ	ΡΟΥΜΠΙΕΝ ΔΙΟΝΥΣΙΟΣ
ΘΕΜΑ	ΝΟΤΙΑ ΟΨΗ - ΠΑΘΟΛΟΓΙΑ
ΚΛΙΜΑΚΑ 1/1	ΗΜΕΡΙΑ ΙΟΥΝΙΟΣ 2015

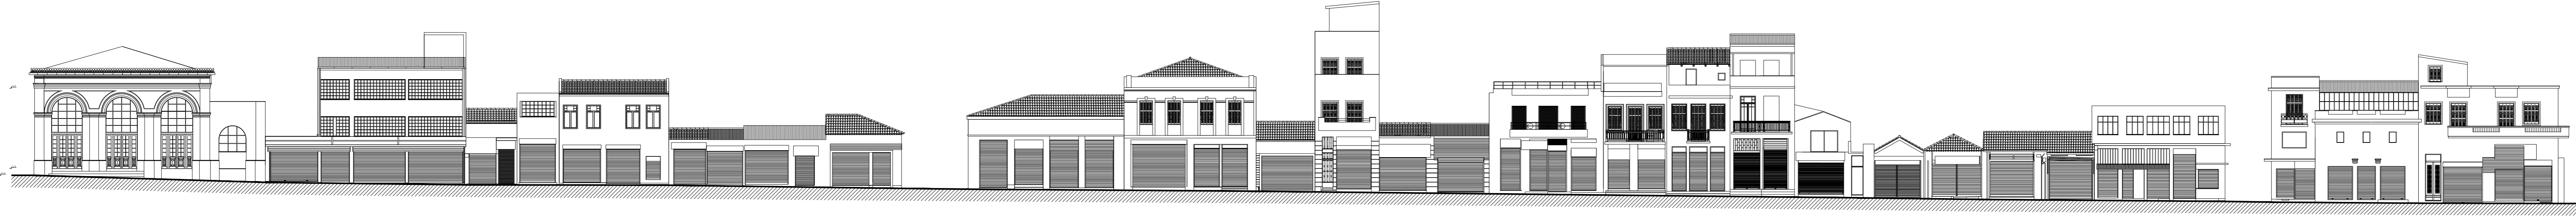
ΥΠΟΜΝΗΜΑ ΣΤΕΓΑΣΤΩΝ  
 ΜΕΤΑΛΛΙΚΑ ΣΤΕΓΑΣΤΡΑ  
 ΥΦΑΣΜΑΤΙΝΑ ΣΤΕΓΑΣΤΡΑ

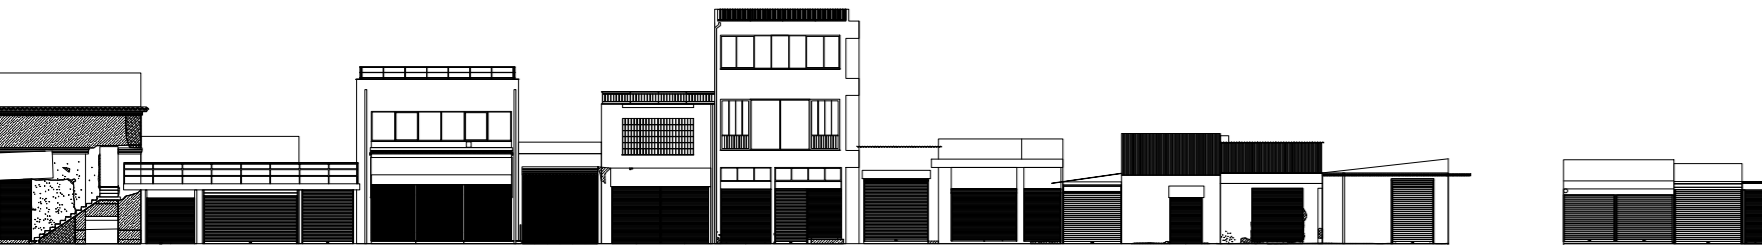
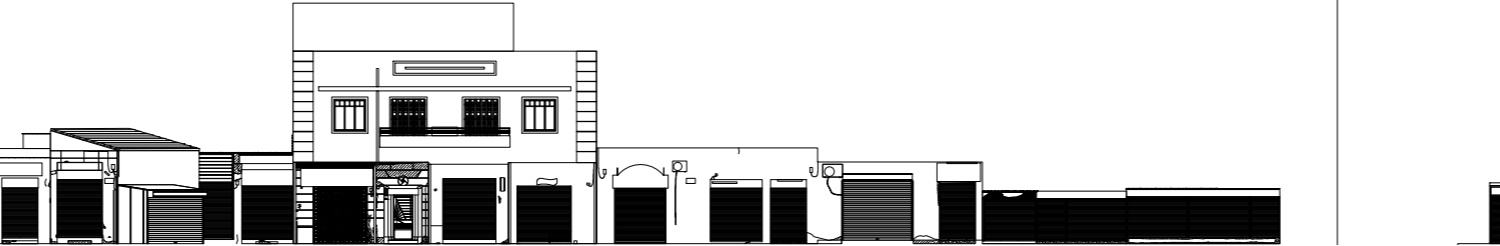
ΙΔΡΥΜΑ	ΤΕΙ ΔΥΤΙΚΗΣ ΕΛΛΑΔΟΣ ΣΤΕ ΠΟΛΙΤΙΚΩΝ ΜΗΧΑΝΙΚΩΝ
ΕΡΓΟ	ΜΕΛΕΤΗ ΑΝΑΠΛΑΣΗΣ ΟΔ ΗΦΑΙΣΤΟΥ ΚΑΙ ΠΛΑΤΕΙΑΣ ΑΒΗΣΥΝΝΙΑΣ
ΘΕΣΗ	ΑΤΤΙΚΗ, ΑΘΗΝΑ, ΜΟΝΑΣ ΟΔΟΣ ΗΦΑΙΣΤΟΥ, ΠΛΑΤΕΙΑ ΑΒΗΣΥΝΝΙΑΣ
ΜΕΛΕΤΗΤΕΣ	ΓΚΙΚΑΣ ΠΑΝΑΓΩΤΗΣ ΖΗΤΡΑΒΑ ΒΙΛΣΟΝ ΡΟΥΜΕΛΙΩΤΗΣ ΧΡΗΣΤΟΣ
ΕΠΙΒΛΕΠΩΝ ΚΑΘΗΓΗΤΗΣ	ΡΟΥΜΠΙΝ ΔΙΟΝΥΣΙΟΣ
ΘΕΜΑ	ΟΨΕΙΣ ΑΒΗΣΥΝΝΙΑΣ ΠΑΣ

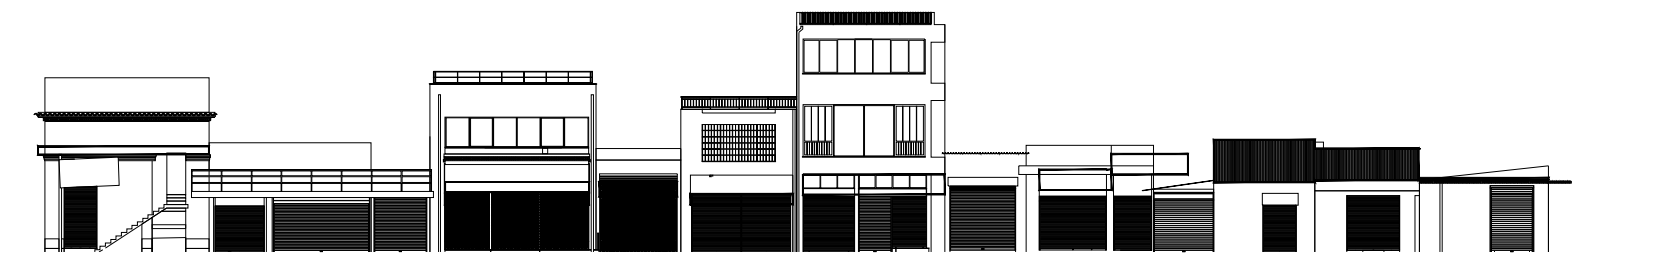
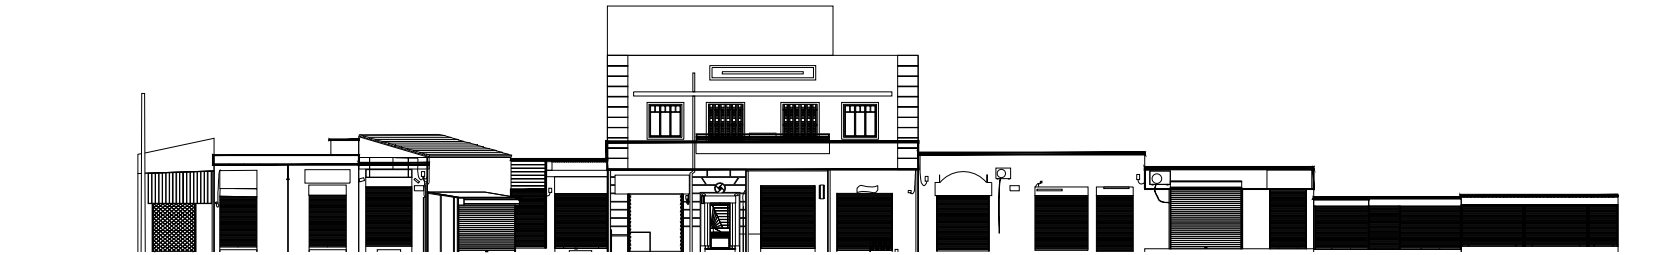
ΙΔΡΥΜΑ	ΤΕΙ ΔΥΤΙΚΗΣ ΕΛΛΑΔΟΣ ΣΤΕ ΠΟΛΙΤΙΚΩΝ ΜΗΧΑΝΙΚΩΝ
ΕΡΓΟ	ΜΕΛΕΤΗ ΑΝΑΠΛΑΣΗΣ ΟΔ ΗΦΑΙΣΤΟΥ ΚΑΙ ΠΛΑΤΕΙΑΣ ΑΒΗΣΥΝΝΙΑΣ
ΘΕΣΗ	ΑΤΤΙΚΗ, ΑΘΗΝΑ, ΜΟΝΑΣΤ ΟΔΟΣ ΗΦΑΙΣΤΟΥ, ΠΛΑΤΕΙΑ ΑΒΗΣΥΝΝΙΑΣ
ΜΕΛΕΤΗΤΕΣ	ΓΚΙΚΑΣ ΠΑΝΑΓΩΤΗΣ ΖΗΤΡΑΒΑ ΒΙΛΣΟΝ ΡΟΥΜΕΛΙΩΤΗΣ ΧΡΗΣΤΟΣ
ΕΠΙΒΛΕΠΩΝ ΚΑΘΗΓΗΤΗΣ	ΡΟΥΜΠΙΕΝ ΔΙΟΝΥΣΙΟΣ
ΘΕΜΑ	ΠΛΑΤΙΑ ΑΒΗΣΥΝΝΙΑΣ ΥΠΟ ΣΚΕΠΑΣΤΡΑ
