**ΤΜΗΜΑ ΠΟΛΙΤΙΚΩΝ ΜΗΧΑΝΙΚΩΝ ΤΕ -ΠΡΩΗΝ ΑΝΑΚΑΙΝΙΣΗ ΚΑΙ
ΑΠΟΚΑΤΑΣΤΑΣΗ ΚΤΗΡΙΩΝ**

ΠΤΥΧΙΑΚΗ ΕΡΓΑΣΙΑ

**ΑΠΟΚΑΤΑΣΤΑΣΗ ΚΑΙ ΕΠΑΝΑΧΡΗΣΗ
ΝΕΟΚΛΑΣΙΚΟΥ ΚΤΗΡΙΟΥ ΣΤΟ ΜΑΡΟΥΣΙ
ΑΤΤΙΚΗΣ**

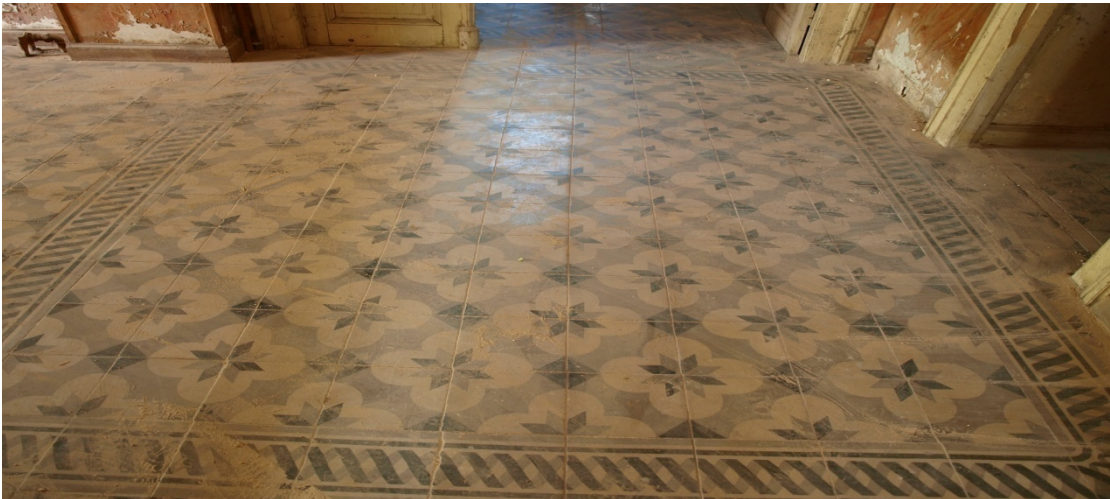
Το δάπεδο του ισογείου που αποτελείται από πλακίδια (εικ.36,37) δεν φέρει σημαντικές φθορές. Παρόλη την αναμενόμενη φθορά των χρόνων τα χρώματα εξακολουθούν να είναι ζωντανά και δεν έχουν ζημιές που απαιτούν την αντικατάστασή τους.

Εικόνα 36. Δάπεδο ισογείου σε όλους τους χώρους

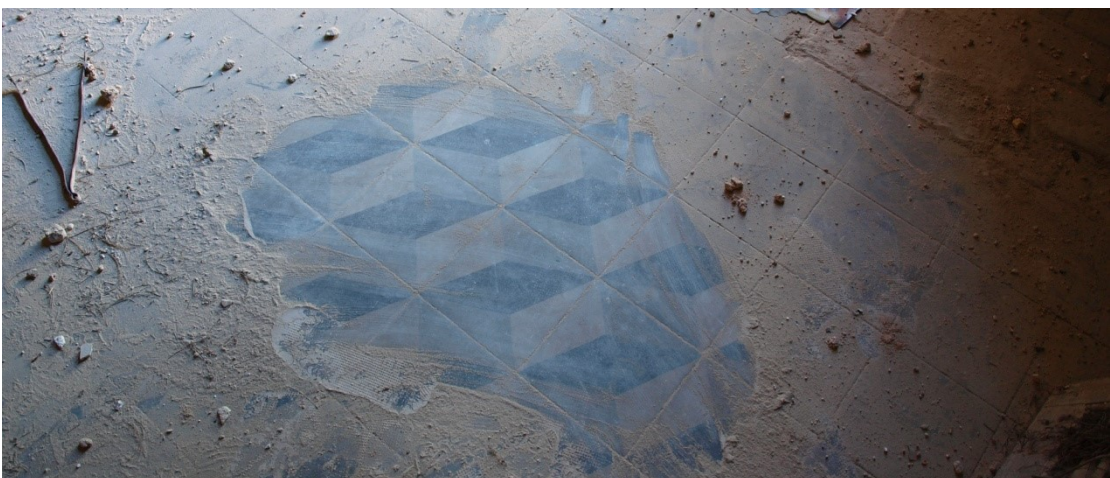
Εικόνα 37. Δάπεδο κουζίνας

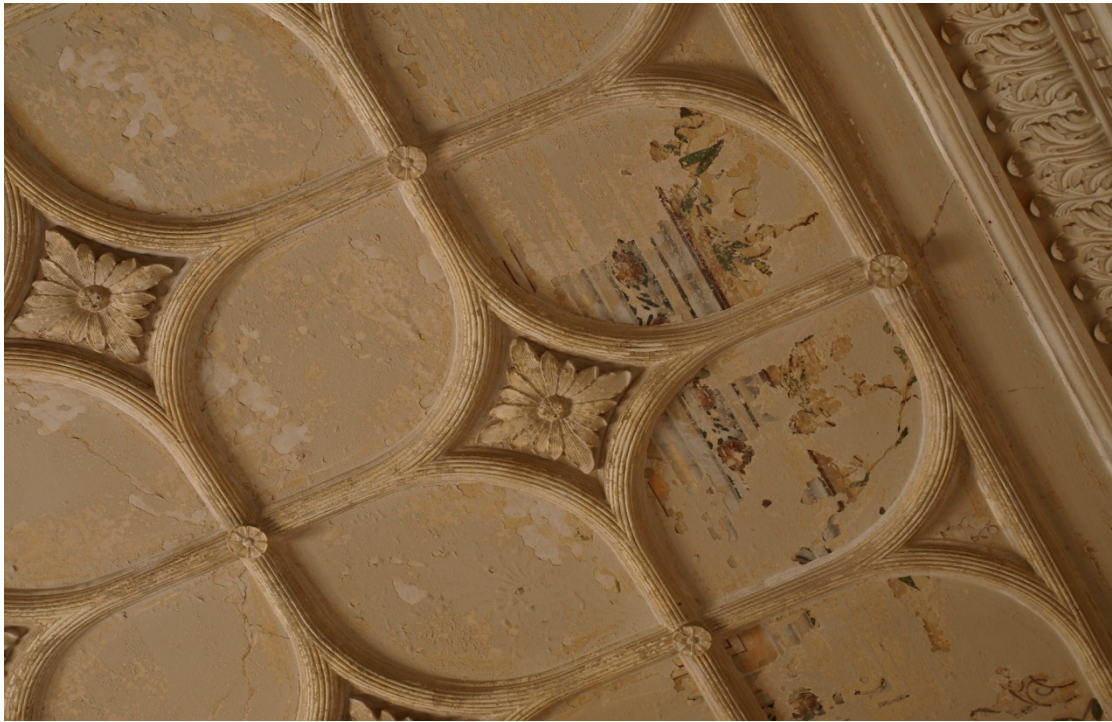
Εικόνα 46.Εμφάνιση ζωγραφικού διάκοσμου

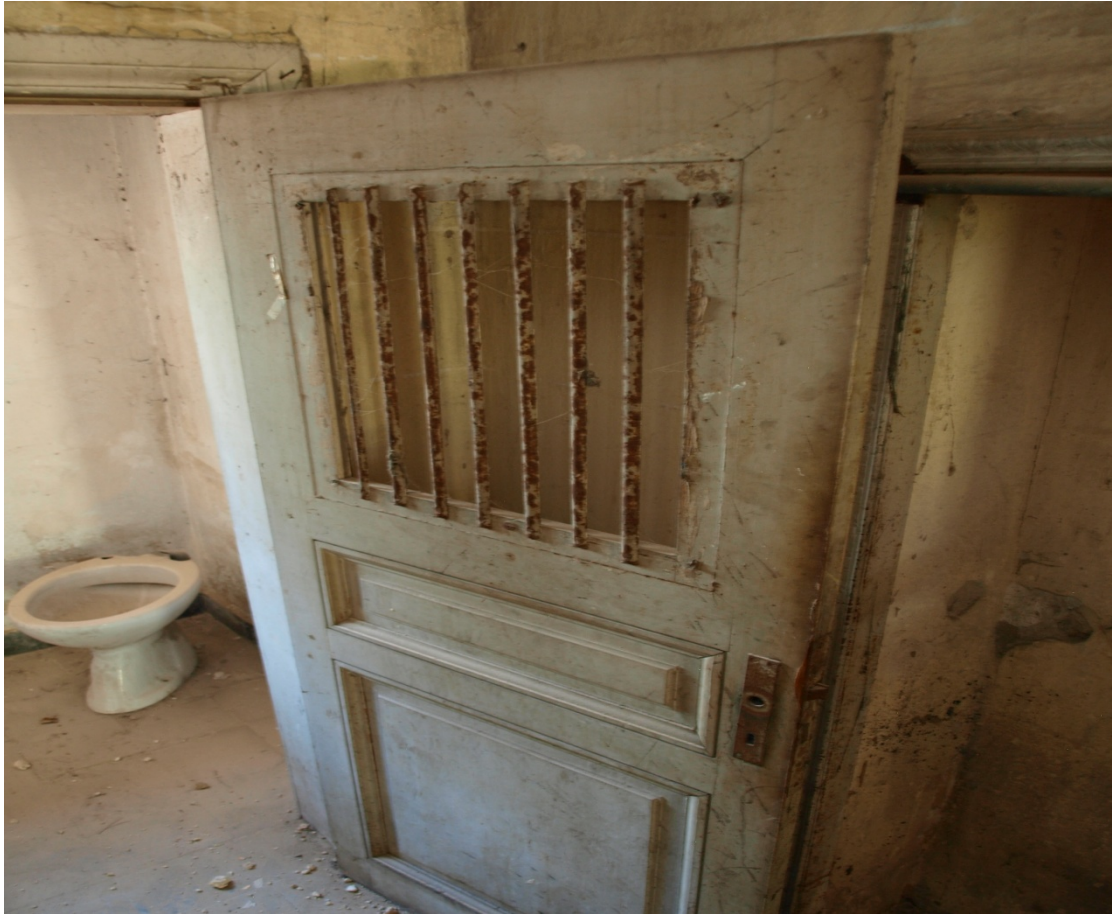
Εικόνα 51. Χαμηλή πόρτα που έφερε υαλοστάσιο παλαιότερα και οδηγεί στο w.c του προσωπικού

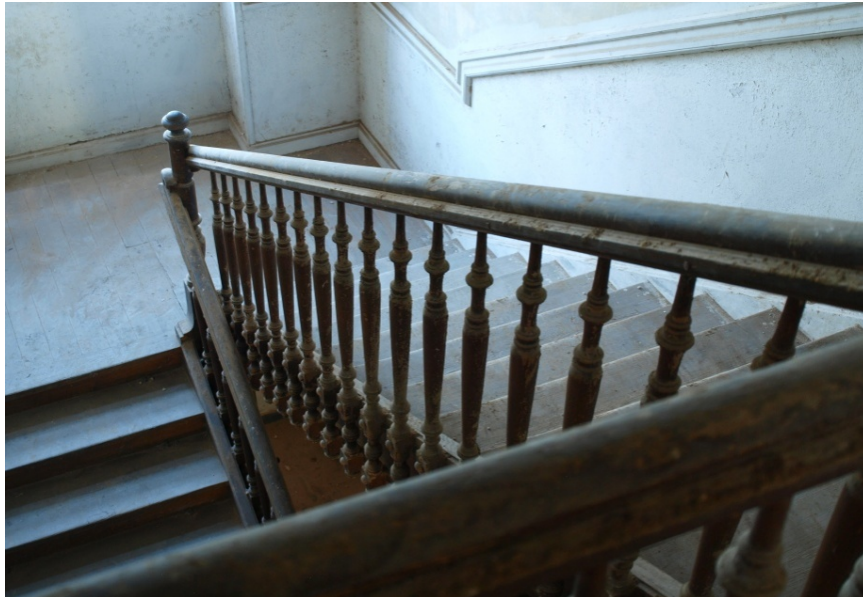
Το κλιμακοστάσιο δεν θα μπορούσε να ήταν σε καλύτερη κατάσταση αφού η σκάλα είναι άριστα διατηρημένη, δεν έχει σπασίματα, ούτε ιδιαίτερες φθορές στα ξύλα(εικ.56).

Εικόνα 56. ξύλινο κλιμακοστάσιο
