ΑΠΟΤΥΠΩΣΗ ΑΠΟΚΑΤΑΣΤΑΣΗ ΚΑΙ ΕΠΑΝΑΧΡΗΣΗ ΤΟΥ ΠΥΡΓΟΥ ΑΜΠΕΛΟΡΑΒΔΗ ΣΤΗ ΖΑΚΥΝΘΟ

ΣΠΟΥΔΑΣΤΡΙΕΣ:
ΑΥΔΑΛΑ ΕΛΕΝΗ
ΜΠΙΡΜΠΑ ΓΕΩΡΓΙΑ
ΠΑΝΑΓΙΩΤΟΠΟΥΛΟΥ
ΑΘΑΝΑΣΙΑ ΜΑΡΙΑ

ΠΑΤΡΑ 2017

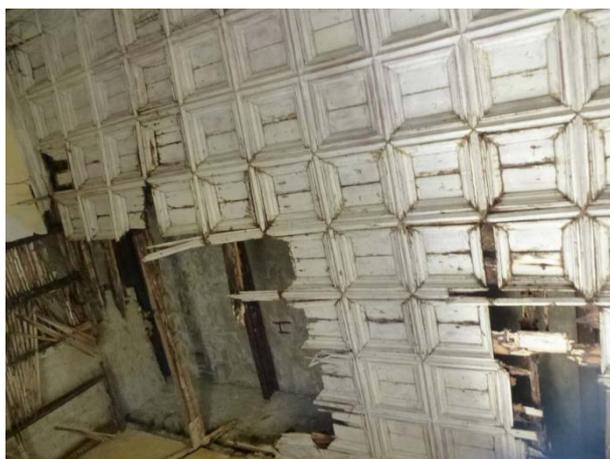
Οι οροφές όπως και τα πατώματα δίνουν σημαντικά στοιχεία για τους χώρους καθώς αποτελούν κριτήριο για την χρήση του εκάστοτε δωματίου. Στο ισόγειο, στα δύο πρώτα δωμάτια που συναντάμε (χώρος εισόδου, δωμάτιο αριστερά της εισόδου) οι οροφές διαθέτουν κυψελωτή ξύλινη κατασκευή τη γνωστή και ως φατνωματική (Εικόνα Δ.7.1) του ίδιου μοτίβου, βαφή σε λευκή απόχρωση. Στα δύο δωμάτια το ξύλο της κατασκευής έχει διαβρωθεί και καταρρέει σε μεγάλη κλίμακα. Το ίδιο μοτίβο φατνωματικής οροφής συναντάμε και στο κλιμακοστάσιο (Εικόνα Δ.7.2) και μάλιστα σε αυτό το σημείο η κατασκευή έχει υποστεί ελάχιστη φθορά μόνο περιμετρικά της τοιχοποιίας. Τα υπόλοιπα δωμάτια του ισόγειο ή έχουν ακόμα οροφή καθώς και ο διάδρομος που οδηγεί σε αυτά διαθέτουν απλή ξύλινη πλάκα (δοκάρια) στο φυσικό τους χρώμα. Στα δωμάτια παραμένουν αναλλοίωτες αφού εκτός του ότι εμπεριέχονται σε κατάκλειστους χώρους πρέπει να συνυπολογιστεί ότι καλύπτονται από την επάνω πλευρά με πλακάκια που δεν έχει φθορές όπως το ξύλινο κατά τα άλλα πάτωμα. Η οροφή του διαδρόμου αντιθέτως στην μεγαλύτερη έκτασή της έχει καταρρεύσει. Επίσης στον όροφο, εκτός του κλιμακοστασίου που αναφέραμε, η οροφή διατηρείται στην θέση της και στον χώρο του λουτρού-w/c. Αποτελεί από ξύλινη κατασκευή με δοκάρια πλατύτερα από αυτά του ισόγειο και βαμμένα στο ίδιο χρώμα με την φατνωματική (Εικόνα Δ.7.3). Τα δύο αυτά κομμάτια της οροφής παραμένουν αναλείωτα καθώς η στέγη που τα σκεπάζει παραμένει 'όρθια' σε αυτό και μόνο το τμήμα του ορόφου, προστατεύοντάς τα έτσι από τα καιρικά φαινόμενα.

Φατνωματική οροφή

στα δωμάτια στο ισόγειο (Εικόνα Δ.7.1)

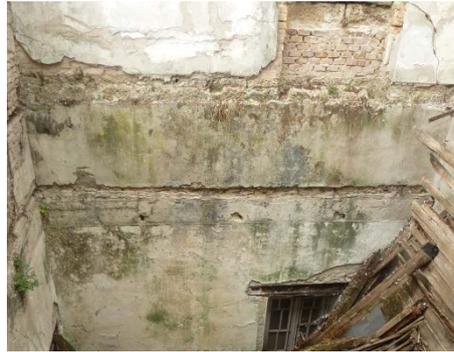
Ένας ακόμα σοβαρός λόγος καταστροφής του επιχρίσματος είναι ο εμποτισμός ολόκληρης της τοιχοποιίας από τρεχούμενα ύδατα με αποτέλεσμα να προκληθούν φουσκώματα και στη συνέχεια κατάρρευση αυτού καθώς και η δημιουργία μεγάλης έκτασης κηλίδων υγρασίας (μαύρες και κίτρινες αποχρώσεις). Η οξείδωση του μετάλλου των συνδετήρων και εντατίρων, που έχουν χρησιμοποιηθεί στην στήριξη, έχει συντελέσει στην αποκόλληση μεγάλου μέρους του επιχρίσματος, κυρίως πάνω από τα ανοίγματα (Εικόνα Δ.9.3). Τέλος, λόγω των καινών που έχουν δημιουργηθεί μεταξύ των πλίνθων του οργανισμού πληρώσεως, έχει δημιουργηθεί ανάμεσα εσωτερική βλάστηση η οποία εκτίνεται ως την όψη του κτιρίου. Αυτό έχει σαν αποτέλεσμα τα φυτά να παρασύρουν το επίχρισμα καθώς αναπτύσσονται και να μεγαλώνουν πάνω στην όψη (Εικόνα Δ.9.4).

Αποχρώσεις υγρασίας
(μαύρη, πράσινη και κίτρινη) (Εικόνα Δ.9.1)

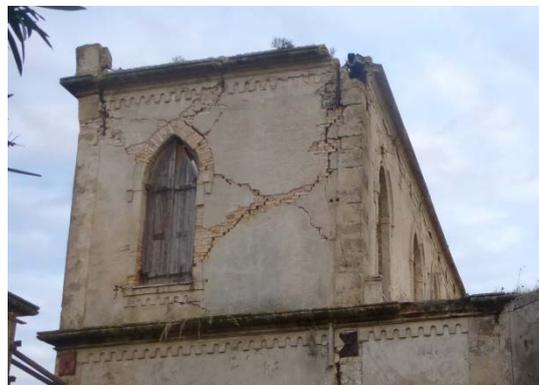
Η έλλειψη φροντίδας της συγκεκριμένης επιφάνειας προσδίδει την εικόνα μεγαλύτερης εγκατάλειψης και ' ηλικίας ' της κατασκευής. Κυρίαρχο ρόλο στην εκτεταμένη αυτή ζημιά του επιχρίσματος έχει παίξει η έντονη και βαθιά ριγμάτωση περιμετρικά της τοιχοποιίας. Σε όσα σημεία οι ρωγμές είναι έντονες το επίχρισμα έχει αποκολληθεί τελείως (Εικόνα Δ.9.2).

Βαθιά ριγμάτωση
περιμετρικά της τοιχοποιίας (Εικόνα Δ.9.2)

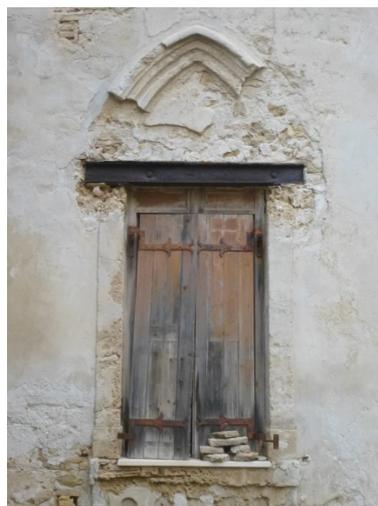
Οξείδωση του μετάλλου
πάνω από τα ανοίγματα (Εικόνα Δ.9.3)

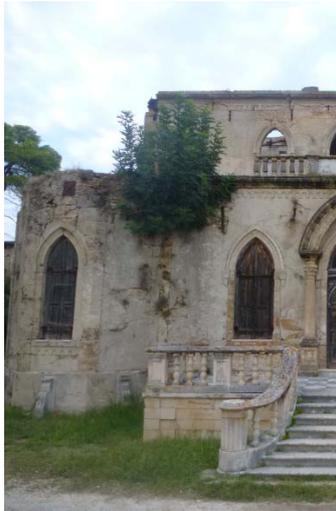
Βλάστηση στην όψη (Εικόνα Δ.9.4)

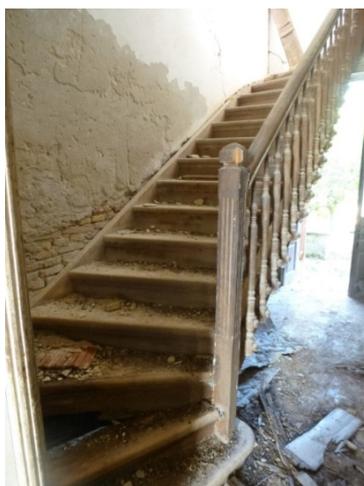
Περνώντας στο εσωτερικό συναντάμε το κλιμακοστάσιο που οδηγεί στον όροφο του κτιρίου μας. Πρόκειται για μια ξύλινη κατασκευή, σχήματος Π, τριάντα σκαλιών, η οποία στηρίζεται περιμετρικά του τοίχου και στο τελευταίο σκαλοπάτι που ενώνεται με τον όροφο (Εικόνα Δ.10.4). Το ξύλο στα τρία πρώτα σκαλιά έχει διαβρωθεί,

δημιουργώντας τρύπες οι οποίες καθιστούν αδύνατο το να πατηθούν πλέον. Στην υπόλοιπη έκτασή της η φθορά που έχει υποστεί είναι η αποκόλλησή της από την περιμετρική τοιχοποιία κατά 5-10 cm, πράγμα το οποίο ενώ φαινομενικά δεν δημιουργεί την εντύπωση μεγάλης φθοράς, την καθιστά επικίνδυνη στην προσπέλασή της. Κατά τα άλλα η επιφάνειά της διατηρείται σε πολύ καλή κατάσταση καθώς το τμήμα της οροφής που την 'σκεπάζει' παραμένει στην θέση του, προστατεύοντας την από βροχή και ήλιο.

Εσωτερικό κλιμακοστάσιο (Εικόνα Δ.10.4)

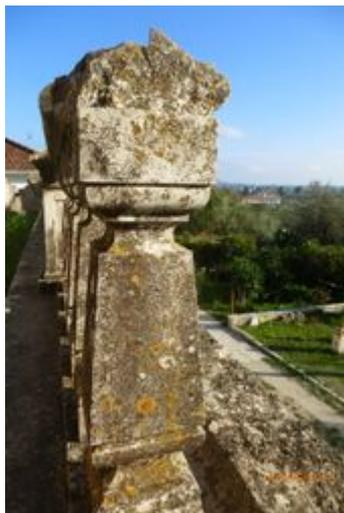
Κιγκλίδωμα στον όροφο (Εικόνα Δ.11.3)

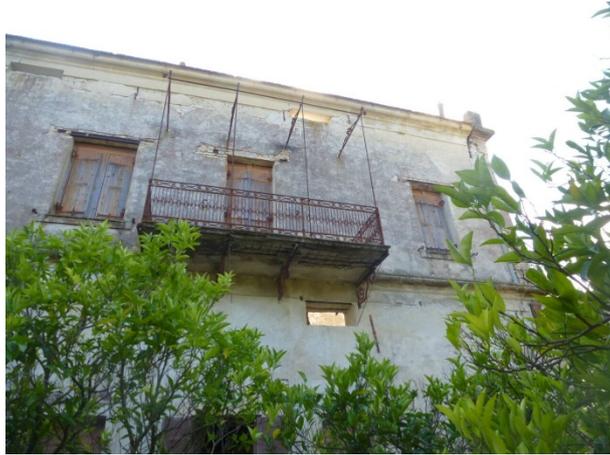
Κιγκλίδωμα στην πίσω όψη (Εικόνα Δ.11.4)

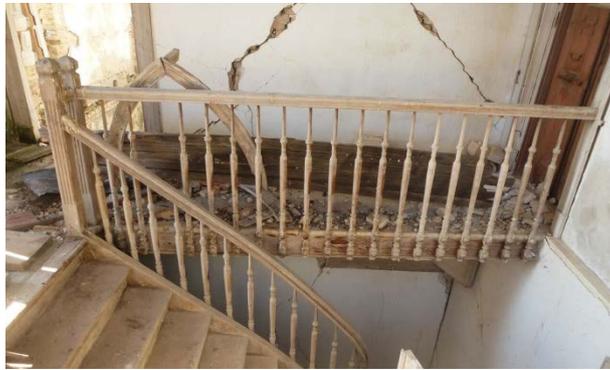
Ξύλινα κιγκλιδώματα (Εικόνα Δ.11.5)
